DER MALER UND LACKIERERMEISTER

3 · MÄRZ 2012

Der Maler ist der Letzte ...

... oder wie Gips- und Gipsleichtputze zur Falle für das letzte Gewerk werden können

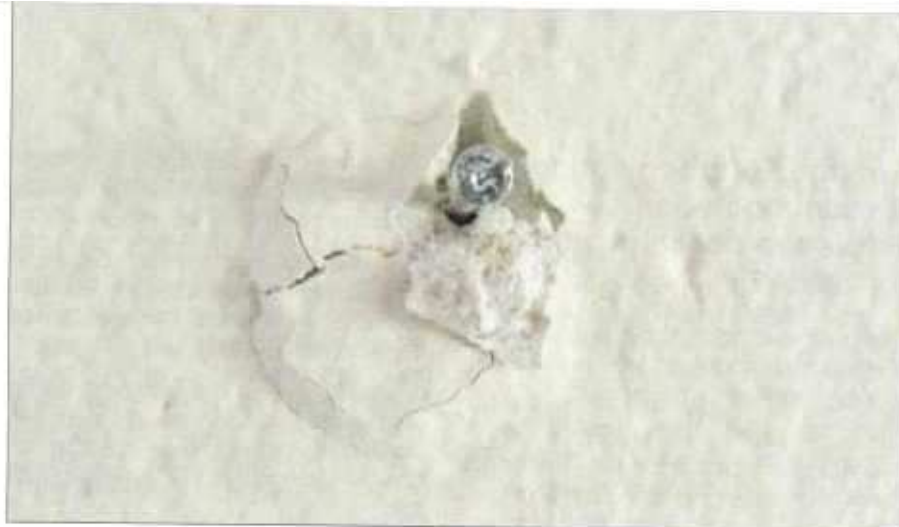
Der Sachverständige findet bei den Untersuchungen am Objekt und im Labor meist die folgende typische Diagnose: Es liegt ein zu schwacher „Zusammenhalt“ (Kohäsion) in der obersten Putzzone vor. Die Dicke der abgeplatzten oberflächennahen Putzzone ist bis zu 1 mm stark. An der Rückseite der Prüfklebebänder sind eindeutige Putzreste erkennbar.

Nageltest mit ausbrechender, spröder Putzzone und Anstrich

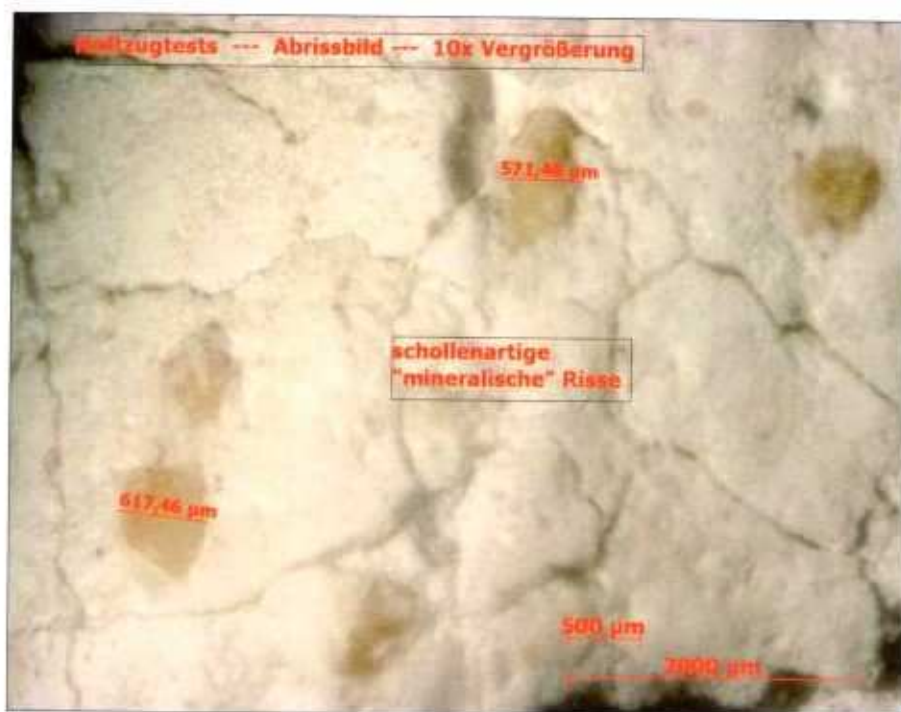
Rückseite von Klebebandtests mit Gipsputzgefüge – Mikroskop

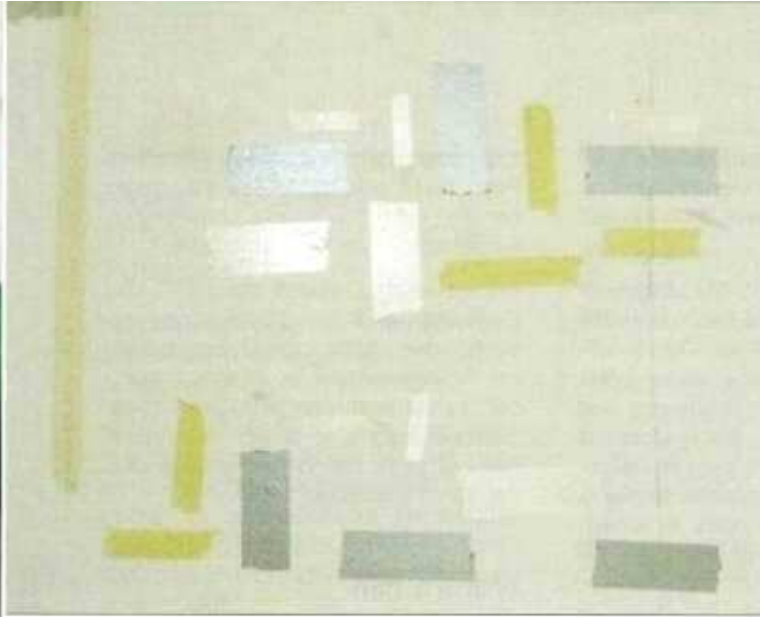
Haftzugtestfläche mit verschiedenen Klebbändern an der Musterfläche

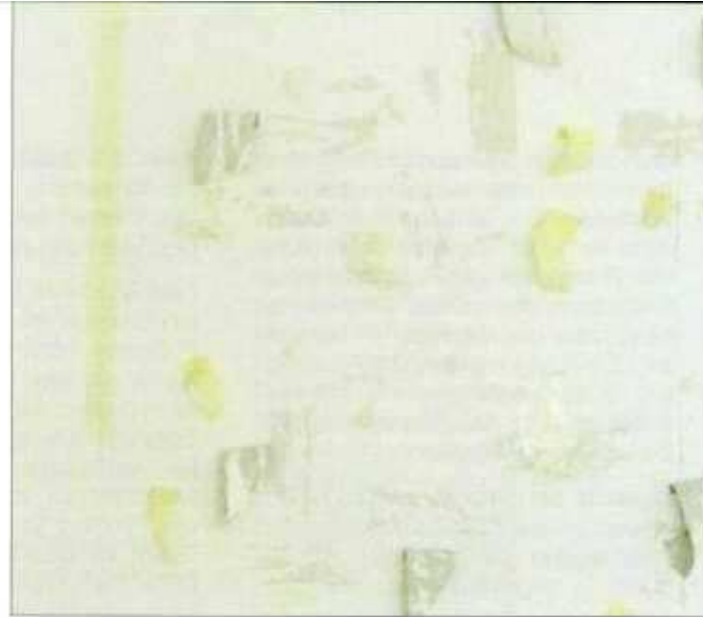
Ungenügende Ergebnisse der Haftzugprüfungen

In einem anderen Putz-Regelwerk (Literatur 2) wird für Gipsputz eine Haftzugfestigkeit von 0,1 N/mm² vorgegeben, sofern der Bruch zwischen Gipsputz und Untergrund (Adhäsion) erfolgt. Das bedeutet aber auch, dass dieser Wert genauso mindestens für den homogenen inneren Verbund (Kohäsion) des Gipsputzes erreicht werden muss. Ansonsten wäre keine Messung der Adhäsion möglich. Es ist festzustellen, dass dieser Wert an einigen Testwänden oder gar Objekten nicht erreicht wird.

Sind „Sanierungen“ mit Grundierungen und Verfestigungen nicht ausreichend, müssen mechanische Abtragungen von 1 bis 2 mm Tiefe durchgeführt werden. Im Extremfall ist diese Zone abzufräsen.

Im Weiteren ist die staubfreie Fläche zu grundieren und mit einem Gips-spachtel neu aufzufüllen. Leichtspachtel, Schlämmanstriche oder Kalkspachtel haben sich weniger bewährt oder sind nicht empfehlenswert. Der neue Anstrichuntergrund sollte erneut auf Festigkeit und Tragfähigkeit geprüft werden.

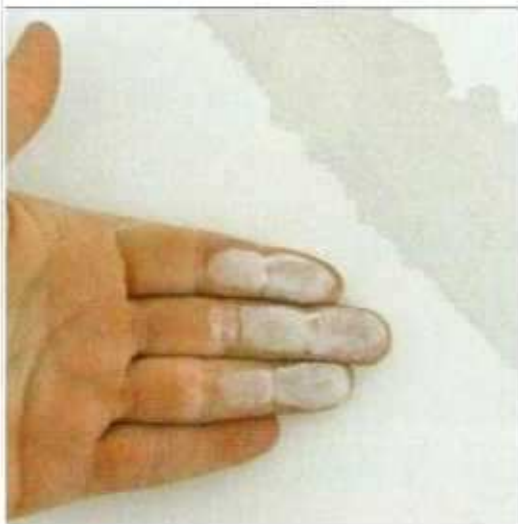
b) Der Untergrund mehlt nach dem mechanischen Abriss. Das Mehlen kann mit sehr kleinen Bindemittelkristallen erklärt werden, die durch eine Abbindestörung entstehen. Ideale große Kristallite verzahnen sich hingegen mikroskopisch besser und bilden ein stabiles inneres Gefüge. Dabei können diese Feinstkristallite sowohl Gips als auch Kalk sein, da die eingesetzten Gipsputze in der Regel wegen der Maschinenverarbeitung Kalkanteile enthalten. Diese können sogar so hoch sein, dass man dann auch von Kalkanreicherungen an der Oberfläche reden muss. Diese sind gering fest, sodass der Begriff „Versinterung“ hier nicht zutrifft. Bei Abbindeproblemen dieser „Kalk – Gips – Putze“ hat man dann schnell sehr geringe Carbonatisierungszonen wegen der hohen Feuchtebelastungen im Objekt. Generell zeigen aber beide Arten von Bindemittelabbindestörungen eine gegen Scher- und Zugkräfte labile oberste Putzzone.

Mehlender Putz unter dem Anstrich
