### 3.9 Die Lastabtragung im vollendeten Bau der dresdner Frauenkirche.

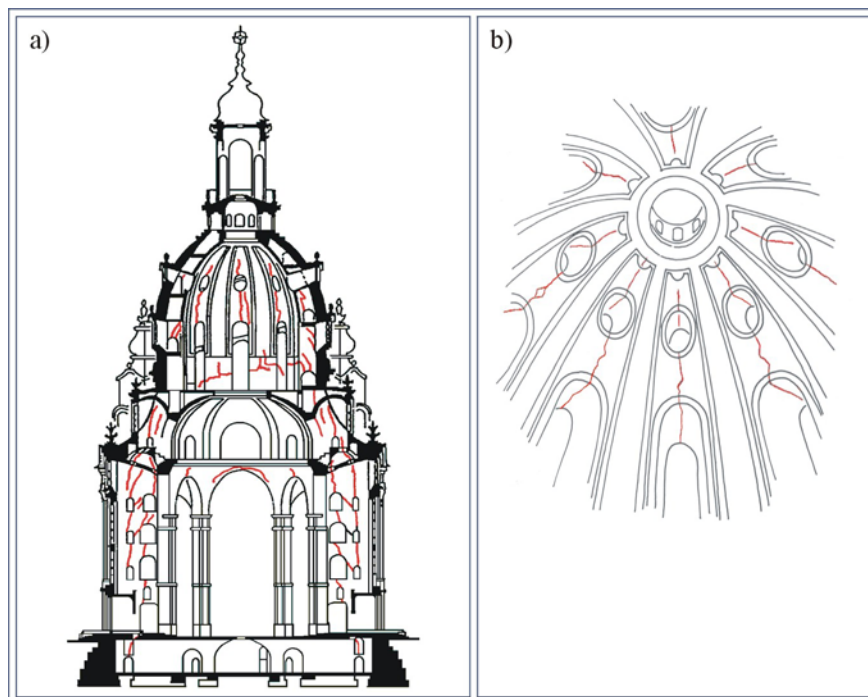
Bild 3.9.2: Rißkartierung der dresdner Frauenkirche, entstanden im Zusammenhang mit der Sanierung in den Jahren 1938-1942 unter Leitung von GEORG RÜTH<sup>9</sup>.

a) Querschnitt.

b) Risse in Meridianrichtung im oberen Teil der Hauptkuppel, aufgenommen von CURT SIEGEL.<sup>10</sup>

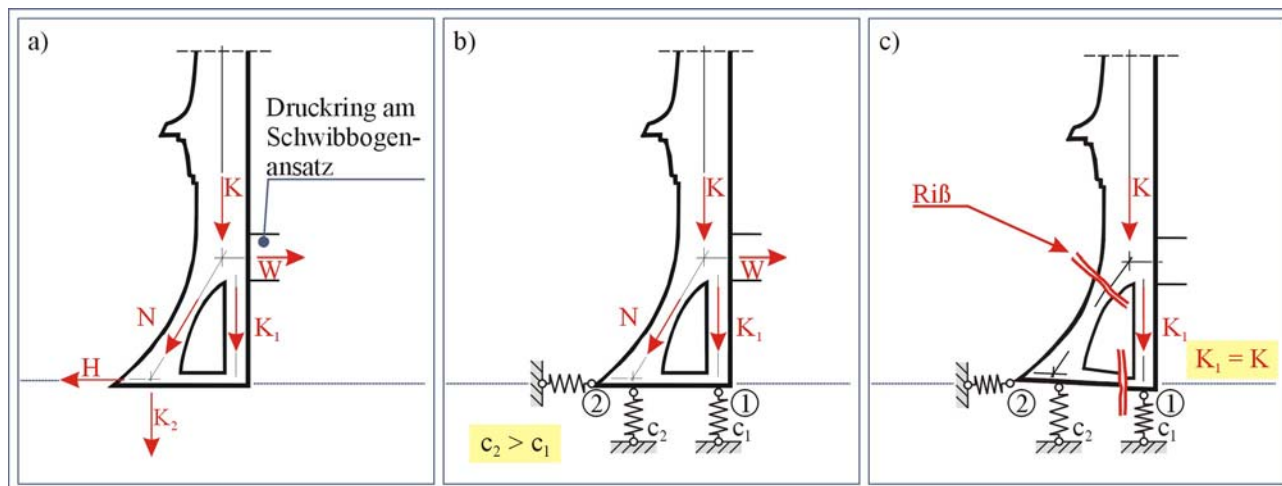
Die statisch unbestimmte Kraftzerlegung erfolgt am oberen Schwibbogenansatz. Hier wird im ebenen Vertikalschnitt die Kuppellast ( $K$ ) in die drei Richtungen Tambour ( $K_1$ ), Schwibbogen-normalkraft ( $N$ ) und Druckringkraft ( $W$ ) aufgeteilt.<sup>5</sup> In Kenntnis der aus dem Bauwerk ablesbaren Geometrie der genannten Bauteile wird es leicht ersichtlich, daß die Hauptpfeiler einen großen Teil der Hauptkuppellasten anziehen werden.

Die Fußpunkte der aus Tambour und Schwibbögen bestehenden Konstruktion<sup>6</sup> können nicht als fest angesehen werden. Die Vertikalsteifigkeit der Hauptpfeiler ist dabei geringer als die der Spieramen und des Umfassungsmauerwerkes. In der Folge erfahren die Hauptpfeilerköpfe und die Gurtbögen eine stärkere Vertikaldeformation als die weiter außen liegenden Stützpunkte. Resultierend aus dem zwangsläufigen Auftreten der Horizontalkomponente ( $H$ )<sup>7</sup> weichen die Spieramen und die Umfassungsmauern an ihrem oberen Ende aus. Die sich einstellende Versagenskette führt zu Relativverschiebungen zwischen dem oberen und dem unteren Schwibbogenansatz, die von der Mauerwerkskonstruktion des Schwibbogens nicht aufgenommen werden können. Daher reißen die Schwibbögen – teilweise vollständig – durch<sup>8</sup> und entziehen sich so Last-

Bild 3.9.3: Statisch unbestimmte Kraftzerlegung am oberen Schwibbogenansatz.<sup>11</sup>

a) Kraftzerlegung.

b) Modellbildung unter Berücksichtigung der Steifigkeitsverhältnisse von Hauptfeilern, Spiegramen und Umfassungsmauerwerk.

c) Versagensfigur. Ableitung der Hauptkuppellast nur über die Hauptfeiler.

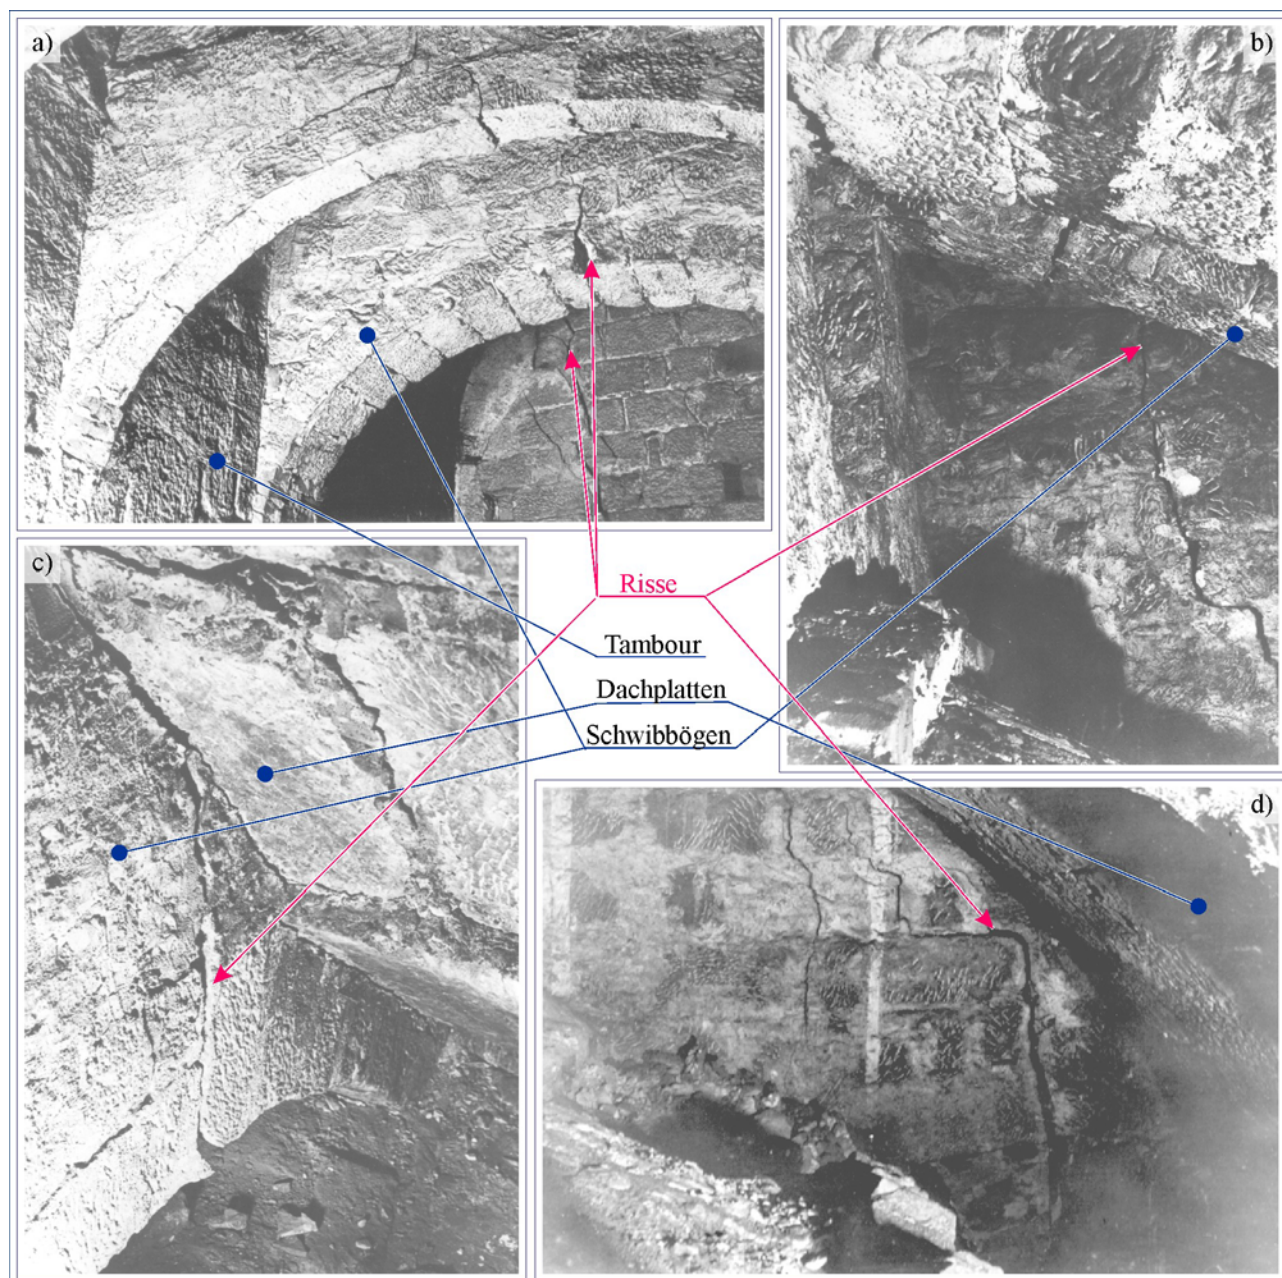
Bild 3.9.4: Auszug aus der fotografischen Schadensdokumentation aus der ersten Hälfte des 20. Jahrhunderts.

- a) Risse in den Schwibbögen und in einem Spieramenkopf (Verstrebungsmauer) (hinten).<sup>13</sup>
- b) Riß im Spieramenkopf.<sup>14</sup>
- c) Komplet durchgerissener Schwibbogen.<sup>15</sup>
- d) Riß im Mauerwerksverband eines Spieramenkopfes.<sup>16</sup>

<sup>13</sup> Auszug aus der Fotodokumentation des Landeskirchenamtes. Aufnahme vom 5. Oktober 1937, Signatur: Heft IV, Blatt 14; Titel: Gewölbe über III. Empore hinter dem Glockenturm. Zerstörter und abgebrochener Scheitel des Treppentragbogens (vorn), dahinter der steinerne Tragbogen, im Hintergrund die zersplitterte Verstrebungsmauer nach dem Turm.

<sup>14</sup> Auszug aus der Fotodokumentation des Landeskirchenamtes. Aufnahme vom 6. September 1937, Signatur: Heft IV, Blatt 2; Titel: Gewölbe bei Turm E unter dem Kuppelanlauf. Westseite. Links oben 5 cm gesenkte und 3 cm nach außen verschobene Auflagerrippe der Abdeckplatten des Kuppelanlaufes. Die dahinter liegende Auflagerrippe ebenfalls 3 cm auseinander gerissen. Im Hintergrund eine voll ausgemauerte Rippe mit unterer Durchgangsöffnung, von da mit durchgehendem Riss bis unter die Abdeckplatte. Unten das Ziegelgewölbe des Durchganges nach Turm E 3 cm von der Innenwand abgetrennt.

<sup>15</sup> Auszug aus der Fotodokumentation des Landeskirchenamtes. Aufnahme vom 22. September 1937, Signatur: Heft IV, Blatt 7; Titel: Auflagerwölbrrippen der Abdeckplatten des Kuppelanlaufes an der Südseite (Tür B) bei

Turm A. Eingebrochene Abdeckplatte des Kuppelanlaufes, nunmehr frei hängend ohne Auflager, da Auflagerrippe 8 cm gesenkt ist und die untere Wölbsteine nur noch klemmen. Die Abdeckplatte in der Mitte des Bildes ringsum abgerissen.

<sup>16</sup> Auszug aus der Fotodokumentation des Landeskirchenamtes. Aufnahme vom 8. September 1937, Signatur: Heft IV, Blatt 2; Titel: Gewölbe bei Turm C unter dem Kuppelanlauf. Ostseite. Bis 5 cm breite Risse in der Verstrebmauer, zum Teil frei hängende Stücke, unter den Abdeckplatten des Kuppelanlaufes. Unten das Ziegelgewölbe des Durchganges ebenfalls von der Innenwand vollständig abgetrennt. Die Auflagergewölberippen entsprechend der obigen Risse an mehreren Stellen gerissen und z.T. freihängend.

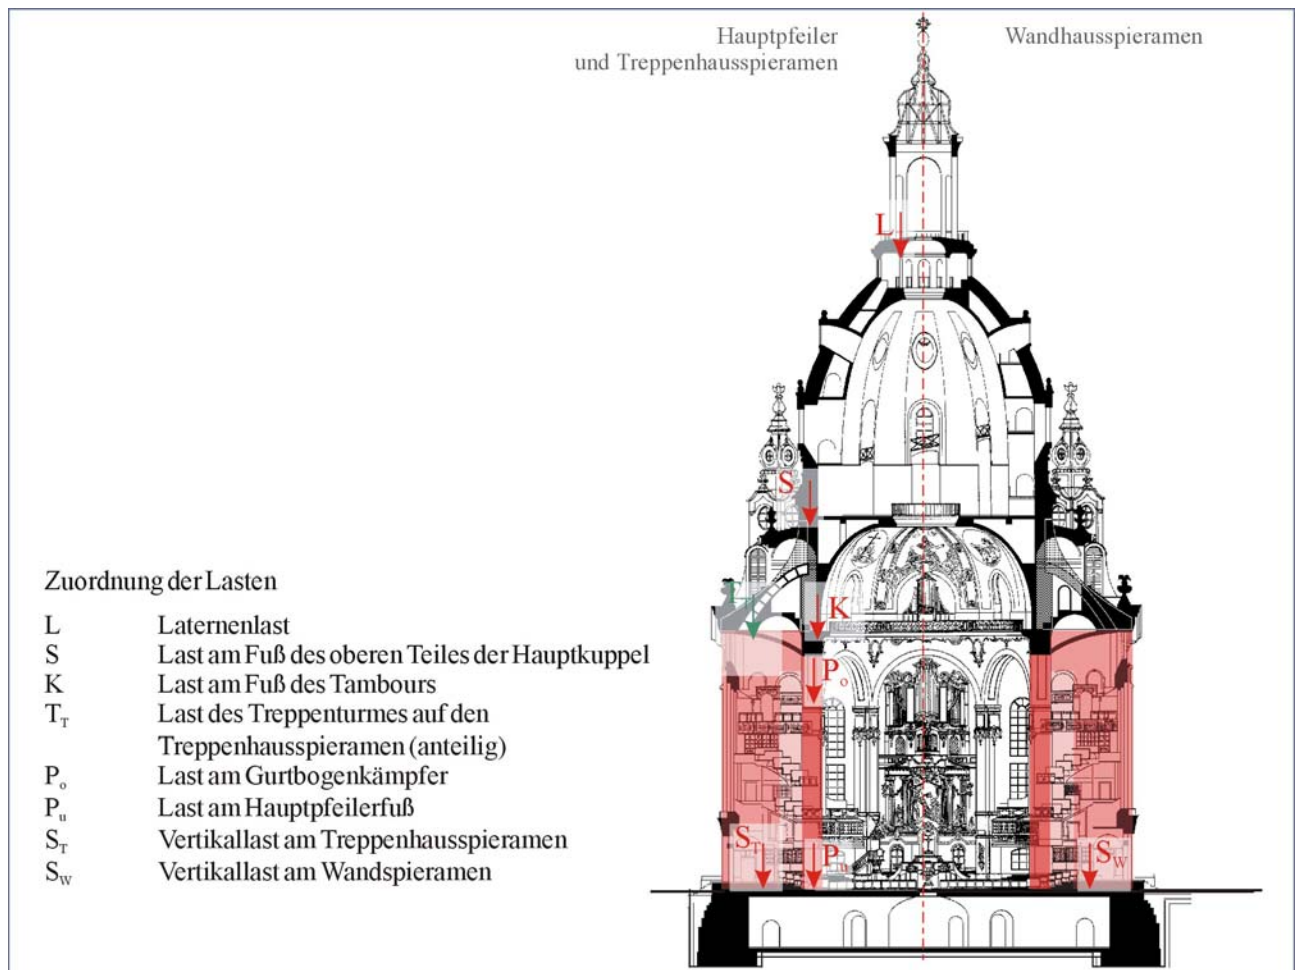
abtrag. Durch den Wegfall dieser Stütze reduziert sich die statisch unbestimmte Kraftzerlegung am Schwibbogenkopf auf einen bestimmten Fall. Die Kuppellast ( $K$ ) wird so kollinear in die Gurtbögen und weiter in die Hauptfeiler eingetragen.<sup>12</sup> Die damit einhergehende Erhöhung der Last in den

Bild 3.9.5: Abtrag der Hauptkuppellast ausschließlich über die Hauptpfeiler. Zuordnung der Lasten.

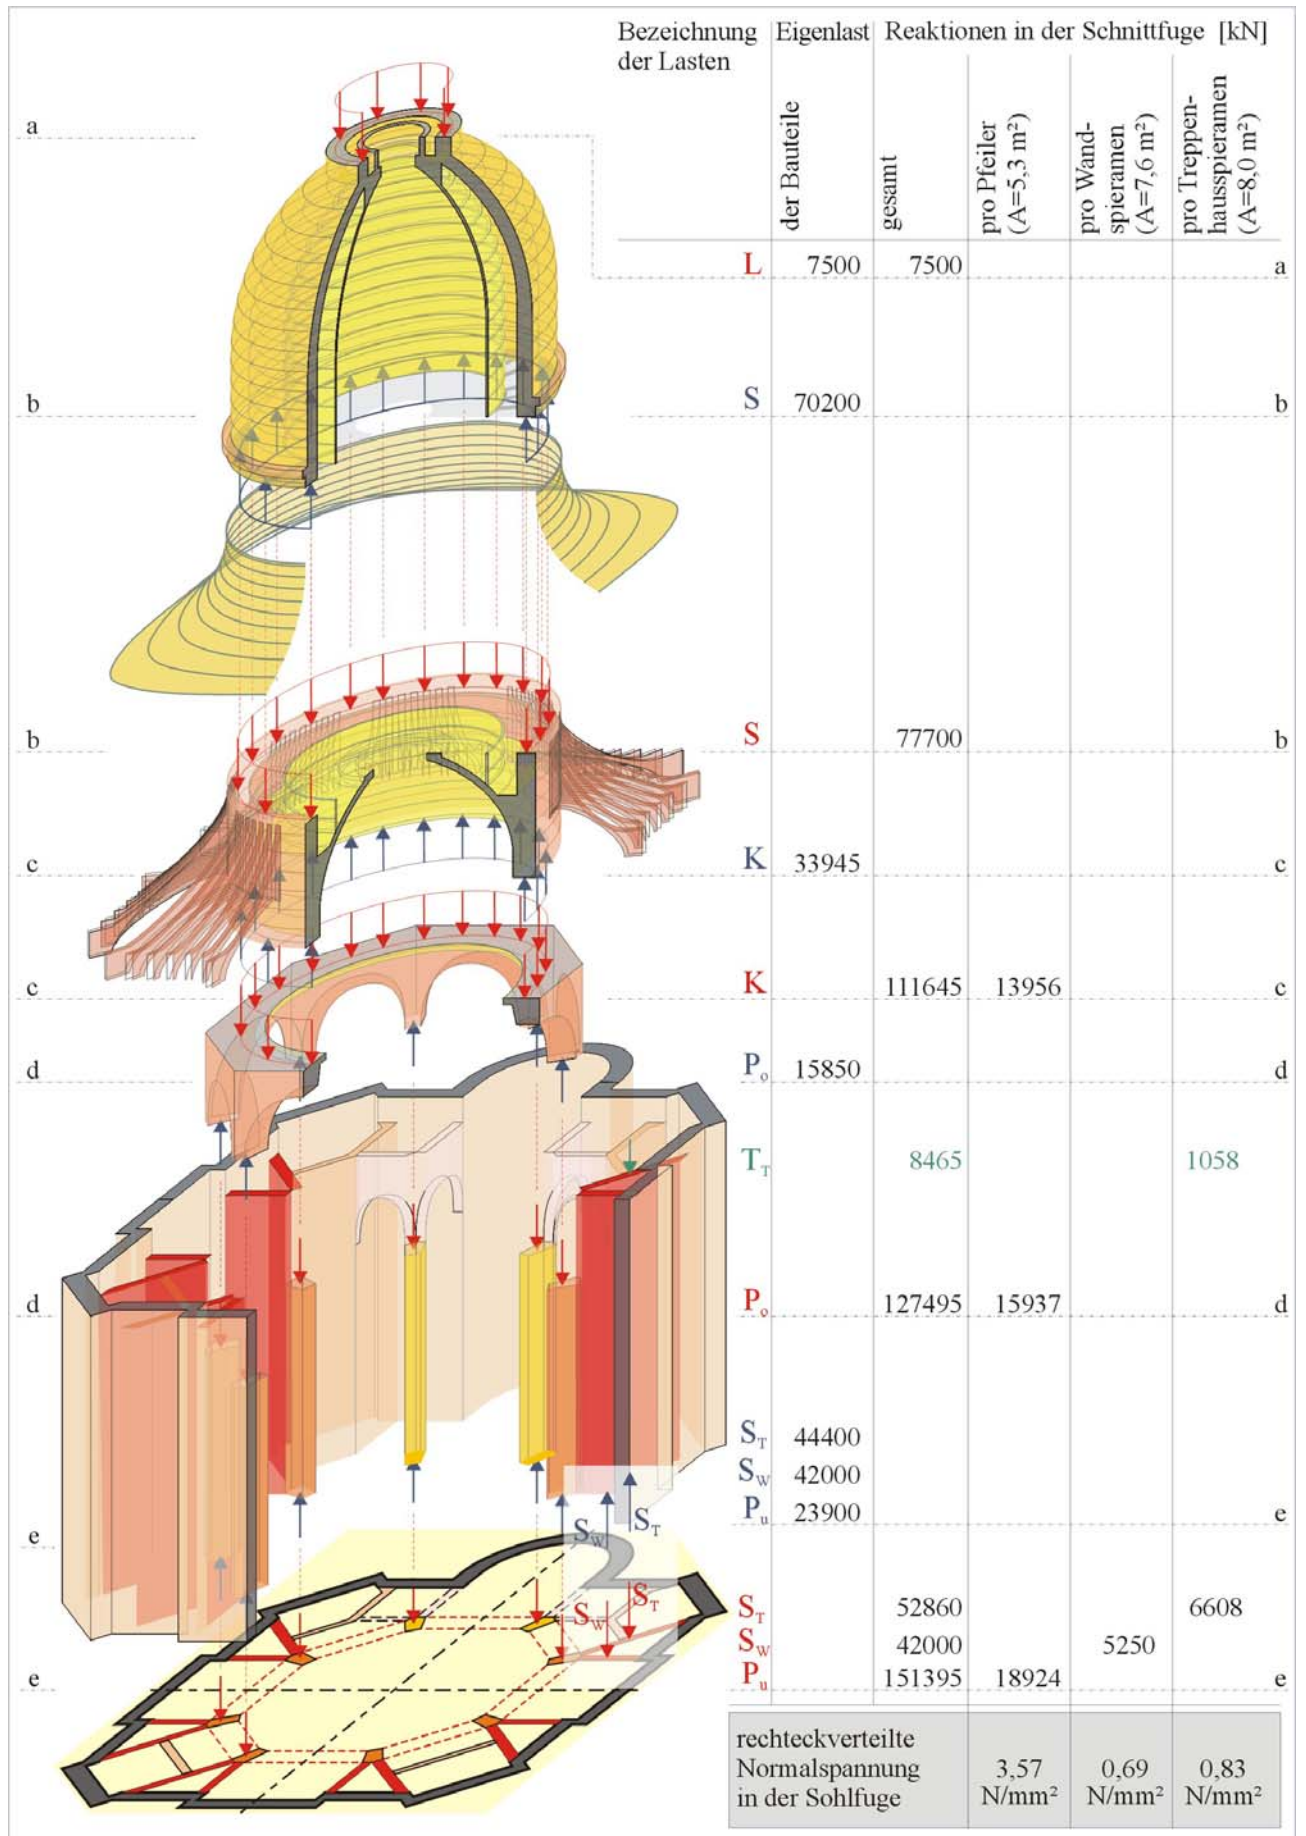
Bild 3.9.6: Abtrag der Hauptkuppellasten ausschließlich über die Hauptpfeiler. Angabe der Lasten.

Beim Abtrag der Hauptkuppellast ausschließlich über die Hauptpfeiler wurden die Spieramen nur von den Lasten des Treppenturmes belastet. Die Kräfte in der Fuge im Niveau Straße rufen rechteckverteilte Normalspannungen hervor, die in den Hauptpfeilern mit  $3,57 \text{ N/mm}^2$  an der Grenze der vom Gesteinsmauerwerk in der vorhandenen Qualität aufnehmbaren Beanspruchung liegen. Die Normalspannung in dem Spieramen ist entsprechend niedrig.<sup>18</sup>

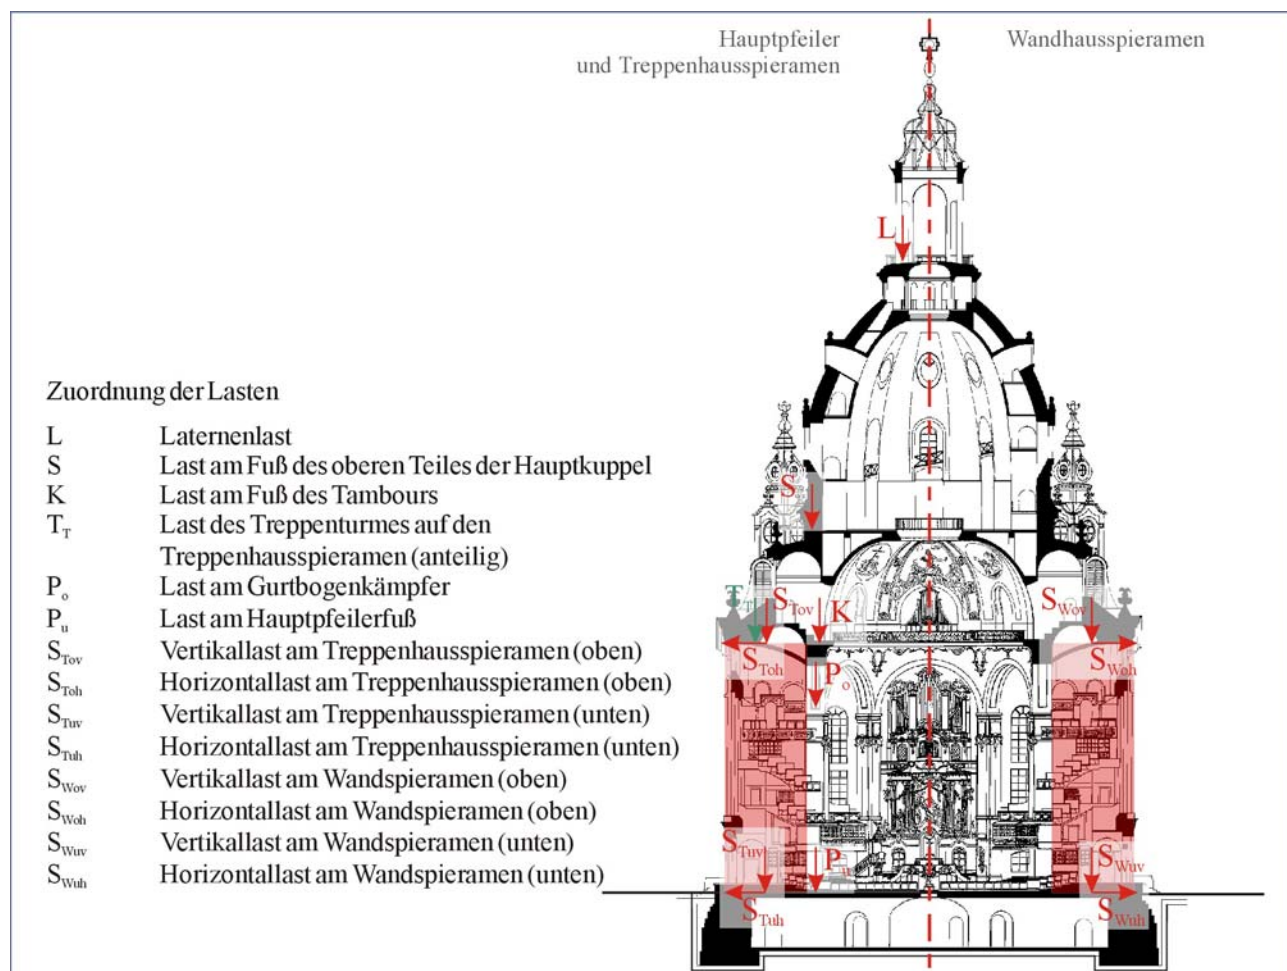
Wenn für die Kuppelstützung unterstellt wird, daß sich die Spieramenköpfe und die Spieramen am Lastabtrag beteiligen, dann stellt sich ein komplizierterer Kräfteverlauf ein.<sup>19</sup> Die Aktivierung der Komponenten ( $S_{tov}$ ) und ( $S_{wov}$ ) bedingt gleichzeitig, daß die Horizontalkomponenten ( $S_{toh}$ ) und ( $S_{woh}$ ) am Fuß des Spieramenkopfes auftreten. Diese Horizontalkomponenten verschieben die Resultierende in der Fuge im Niveau Straße nach außen.<sup>20</sup> Die Normalspannung vergleichmäßig sich in der Folge geringfügig, sie beträgt nun im Pfeiler  $2,62 \text{ N/mm}^2$ . Zusätzlich wirken in dieser Fuge die Schnittreaktionen ( $S_{tuv}$ ) und ( $S_{wuv}$ ), die durch ( $S_{tov}$ ) und ( $S_{wov}$ ) hervorgerufen werden.<sup>21</sup>

Bild 3.9.7: Abtrag der Hauptkuppellasten über die Hauptpfeiler, die Spieramenköpfe und die Spieramen. Zuordnung der Lasten.

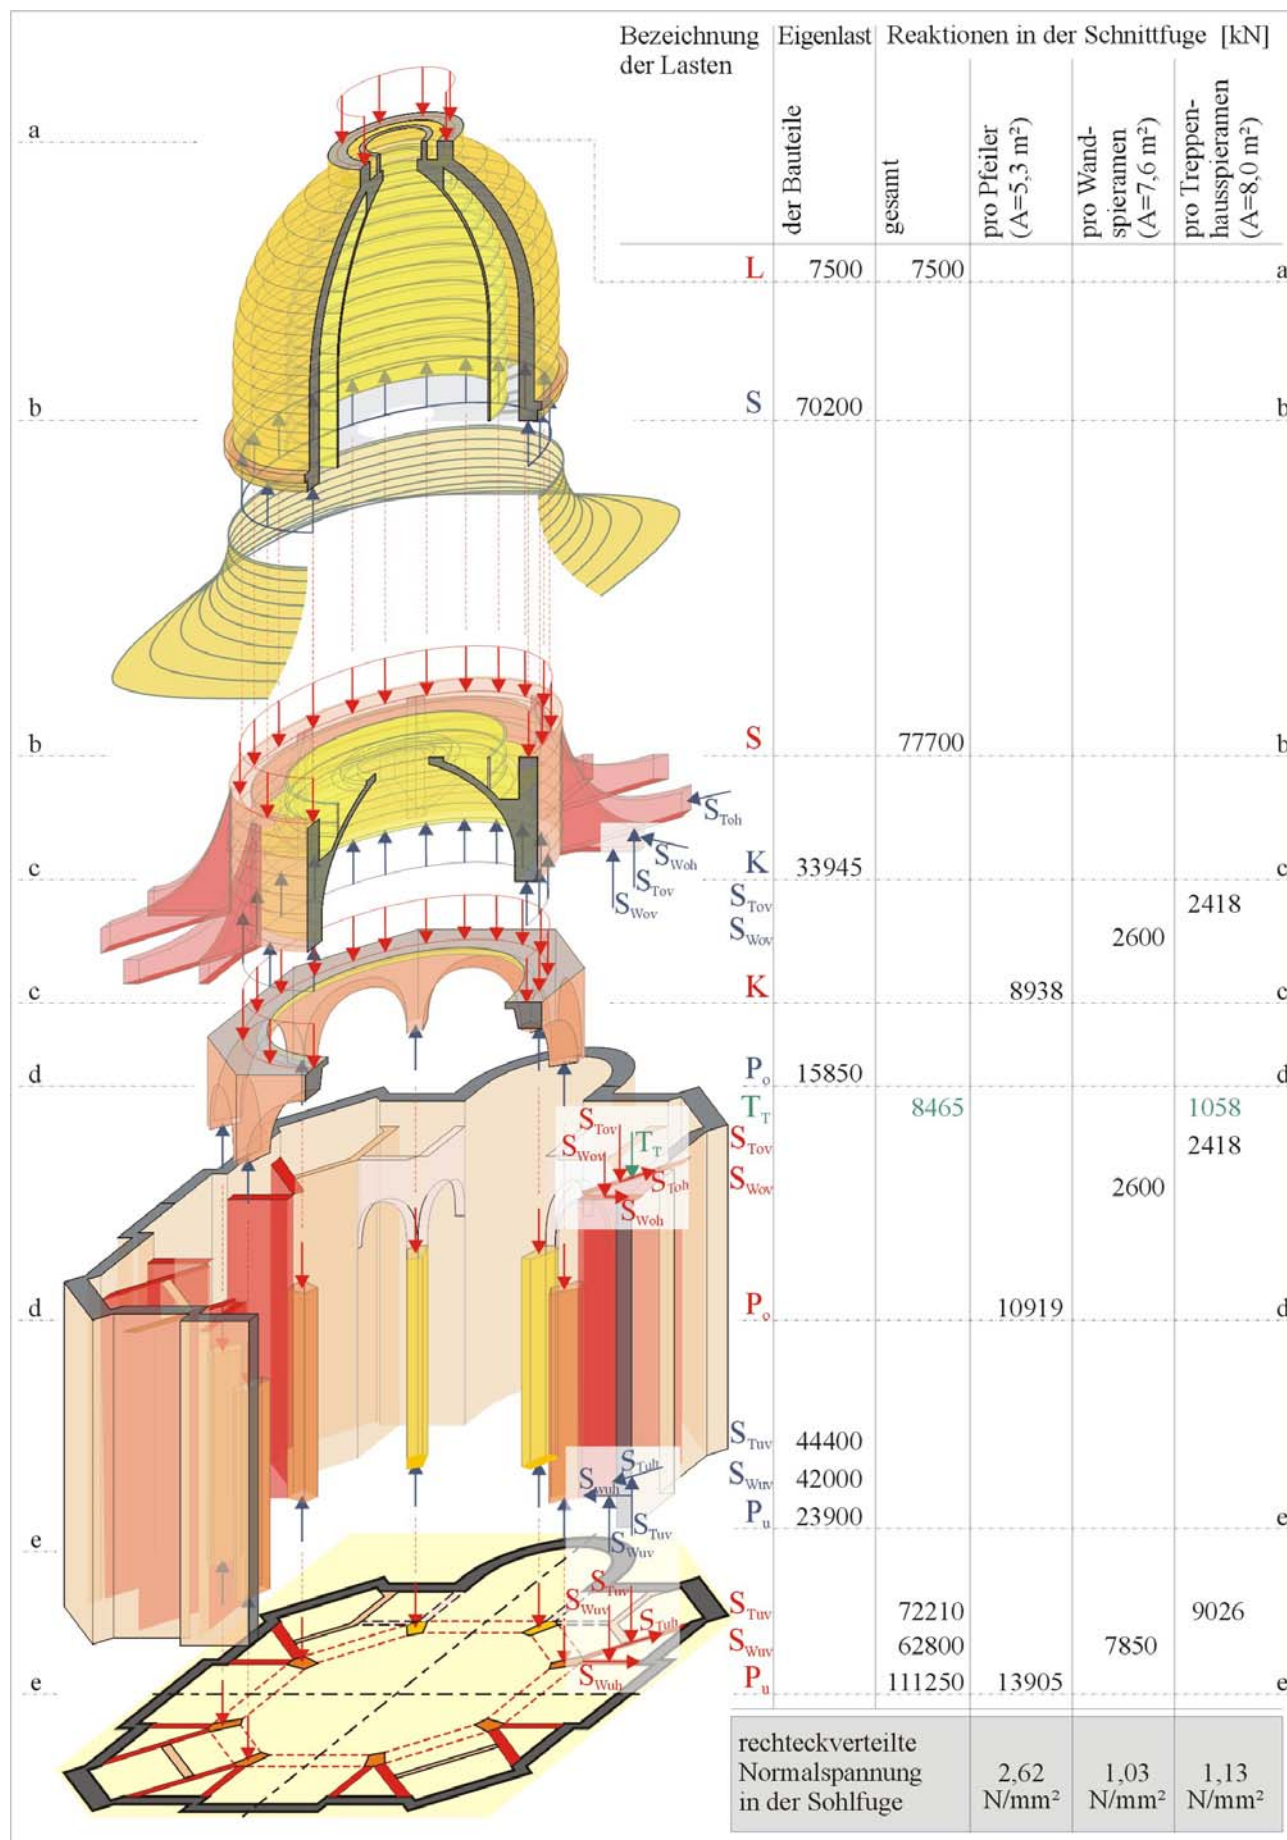
Bild 3.9.8: Abtrag der Hauptkuppellasten über die Hauptpfeiler, die Spieramenköpfe und die Spieramen. Angabe der Lasten und der rechteckverteilten Normalspannung in der Sohlfuge.
