Blasen auf Radialwellendichtringen

Eine immer häufigere Schadensursache

Von Dr.-Ing. Frank Bauer und Professor Dr.-Ing. habil. Werner Haas
Universität Stuttgart, Institut für Maschinenelemente (IMA) | www.ima.uni-stuttgart.de
Der Beitrag wurde im 11th EDF/Pprime Workshop [13] auf Englisch erstveröffentlicht.

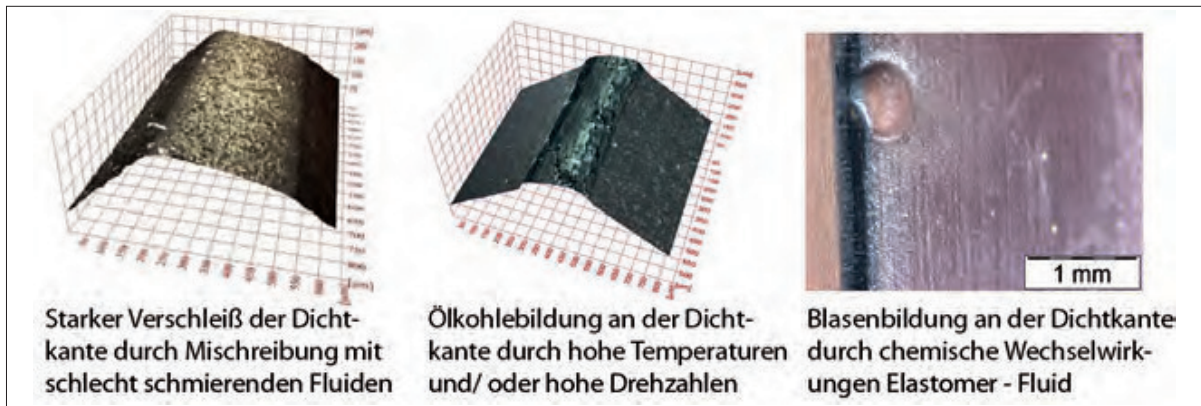
Um das beste System für die längste Betriebsdauer und höchste Zuverlässigkeit auswählen zu können, müssen die Schadensursachen der Dichtsysteme für die verschiedenen Anwendungen bekannt sein. Der Schaden „Leckage“ an Radialwellendichtungen (**Bild 1**) entsteht immer aus einem Primärschaden an einem der Systempartner. Solche Primärschäden entstehen z.B. durch hohen Verschleiß an Dichtring (**Bild 2 links**) oder Welle oder durch Überhitzung des Elastomers des Dichtringes mit oder ohne Ölkoh-

Bild 2: Primärschäden an der Dichtkante – Bild links und Mitte [3] (Bild: Universität Stuttgart, Institut für Maschinenelemente (IMA))

leibung (**Bild 2 Mitte**). Eine weitere Schadensursache kann die Elastomer-Fluid-Inkompatibilität sein. Durch eine chemische Schädigung kann die Dichtkante quellen oder es können sich, wie in **Bild 2 rechts**, Blasen bilden. Die typischen Schäden an Elastomer-Radialwellendichtringen wurden in [2] ausführlich vorgestellt. Nachfolgend wird der immer häufiger auftretende Schadensmechanismus „Blasenbildung“ diskutiert. Es werden die Entstehung, die Schadensanalyse und die Einflüsse auf die Funktion der Dichtung detailliert besprochen. Mit dem Wissen über den Primärschaden „Blasenbildung“ und dessen Analyse kann der Anwender die Dichtungsumgebung, das abzdichtende Fluid oder den Dichtring und dessen Material modifizieren und somit für ein zuverlässiges Dichtsystem sorgen.

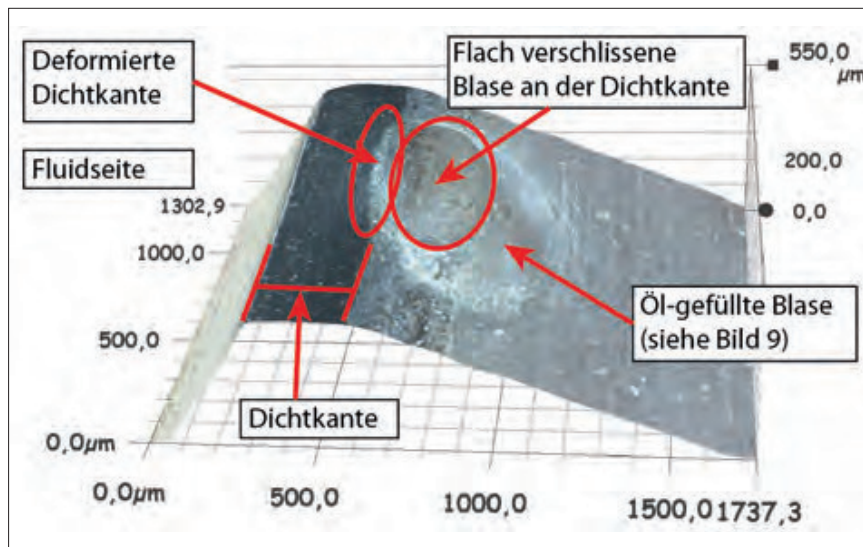
Bild 8: Verhärtete Dichtkante mit Blase auf der Luftseite und unter der Dichtkante in der Dichtzone (Bild: Universität Stuttgart, Institut für Maschinenelemente (IMA))

In **Bild 8** ist ein 3D-Bild einer Dichtkante mit Blase dargestellt. Zusätzlich zur Blase ist die Dichtkante durch thermische Einwirkungen komplett verfärbt und verhärtet. Es ist kein weiches und verformbares Elastomer erkennbar. Die Blase auf der Luftseite der Dichtkante ist komplett aufgepumpt mit Öl. Die Oberseite der Blase ist flach und geht in die Dichtkante über. Die Ursache hierfür ist, dass die Blase schon so groß ist, dass sie mit der Dichtkante auf der Welle auflag und verschliss. Nach dem Ausbauen des Dichtringes steht die Blase sogar über die Dichtkante vor und verformt diese. Nach dem Aufstechen der Blase mit einer Nadel in **Bild 9** ist deutlich erkennbar, wie das Öl ausfließt und das Volumen kleiner wird. Im Gegensatz zu Schulz's Untersuchungen konnte der Autor selten eine Formstabilität des weichen Elastomers erkennen.

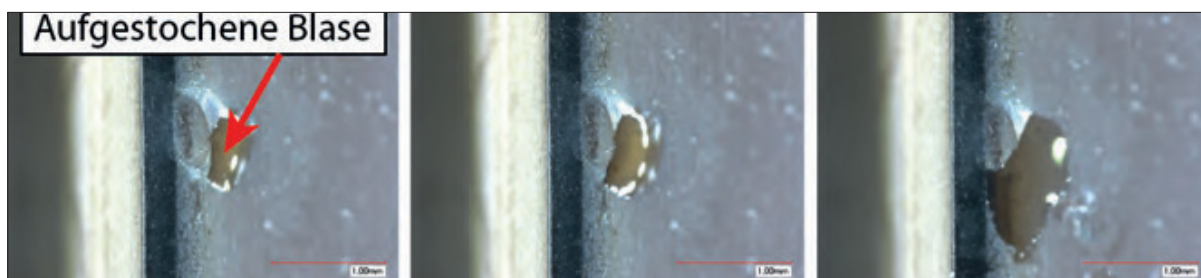
Bild 9: Öl-Ausfluss nach dem Aufstechen der Blase aus Bild 8 zu verschiedenen Zeitpunkten

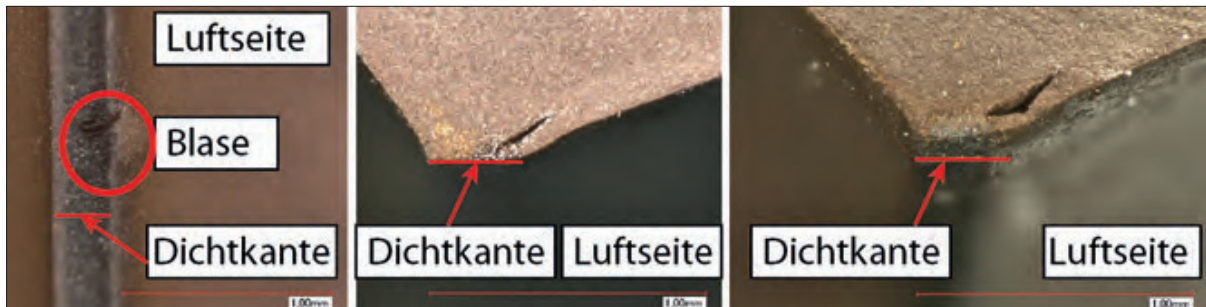
Bild 10: Blasen im Querschnitt (links und Mitte Blase 1, rechts Blase 2) (Bild: Universität Stuttgart, Institut für Maschinenelemente (IMA))

In **Bild 10 links** ist eine andere Blase in der Draufsicht dargestellt. Diese Blase wurde im Querschnitt aufgeschnitten **Bild 9 Mitte**. Nach dem Ausfließen des Öles wird das

Volumen wieder klein und es ist nur noch ein kleiner Spalt zu erkennen. Trotz Reinigung mit Aceton fließen weiterhin geringe Mengen Öl aus. Es lässt sich gut sehen, dass sich die Blase nicht nur auf der Luftseite, sondern auch unter der Dichtkante befindet. Im rechten Bild ist eine weitere Blase mit einem größeren Volumen des Spaltes im Querschnitt dargestellt.

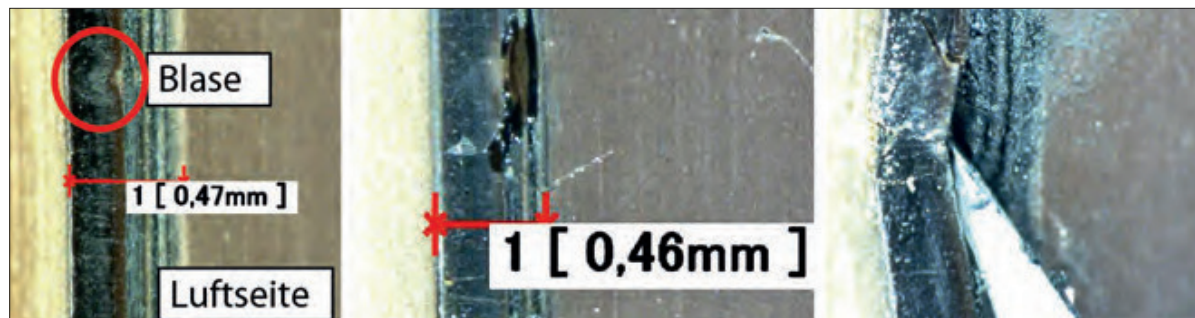
Bild 11: Blase unter der Dichtkante (links), nach dem Aufstechen (Mitte) und nach Deformation mit einer Nadel (rechts) (Bild: Universität Stuttgart, Institut für Maschinenelemente (IMA))

Bild 11 links zeigt eine Blase direkt unter der verformten Dichtkante. Es zeigt sich keine Deformation auf der Luftseite. Nach dem Aufstechen fließt das Öl aus und das Volumen wird kleiner, die Dichtkante ist nicht mehr angehoben **Bild 11 Mitte**. Sobald man die Blase mit einer Nadel deformiert (**Bild 11 rechts**), kann man die verhärtete und verkockte Dichtkante analysieren. Es ist deutlich erkennbar, dass das Elastomer nicht mehr weich und elastisch ist und somit die Funktion nicht mehr erfüllen kann.

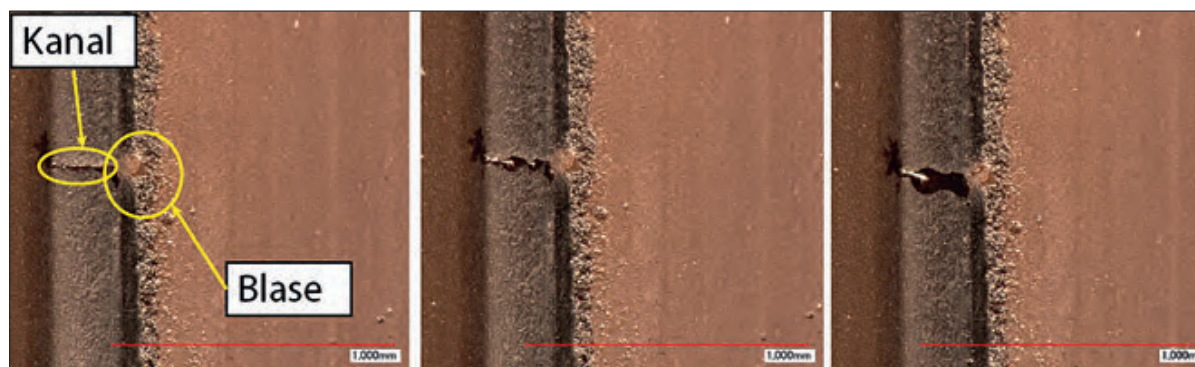
Bild 12: Öl-gefüllter Riss als Kanal zu einer Blase (Bild: Universität Stuttgart, Institut für Maschinenelemente (IMA))

Bild 12 zeigt einen Ermüdungsriß/Kanal in der Oberfläche der Dichtkante, welcher zu einer kleinen Blase auf der Luftseite führt. Nach dem Reinigen mit Aceton (links) fließt nach kurzer Zeit permanent Öl aus dem Kanal (Mitte und rechts). Dies belegt die Theorie, dass die Blasen von der Ölseite durch die zu Kanälen erweiterten Ermüdungsrisse aufgepumpt werden. Meist sind diese Kanäle nicht sichtbar und liegen unter der Dichtkante. In diesem Fall ist die Dichtkante jedoch so stark verschlissen, dass der Kanal freigelegt wurde.

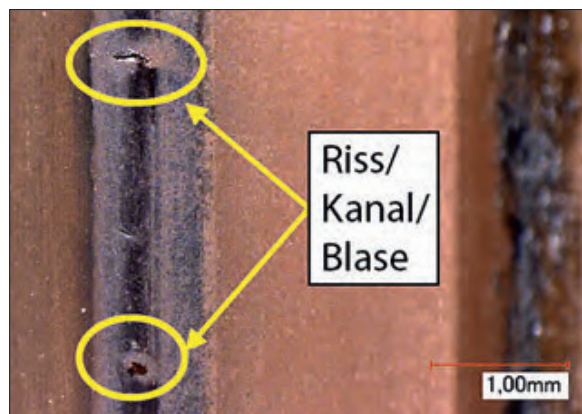
Bild 13: Beispiel von Blasenbildungen unter der Dichtkante aus Feldausfällen (Bild: Universität Stuttgart, Institut für Maschinenelemente (IMA))

Bild 13 zeigt zwei Risse/Kanäle/Blasen unter der Dichtkante, welche durch Verschleiß während der Laufzeit freigelegt wurden. Dieser Primärschaden am Dichtelement führte zum Schaden des Dichtsystems – es trat Leckage aus.

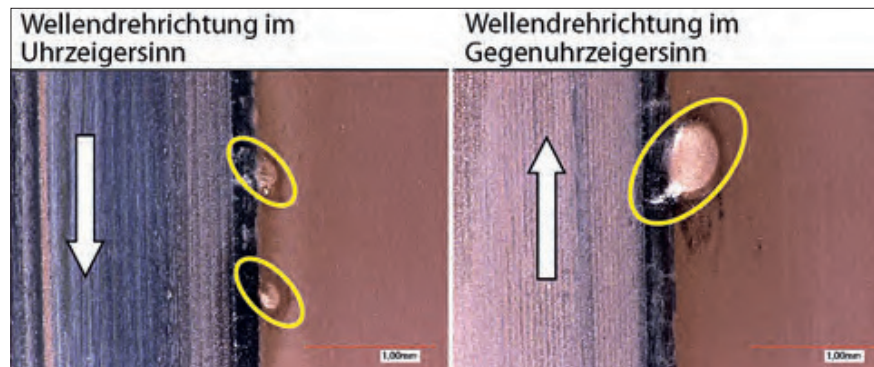
Bild 14: Blasenausprägung abhängig von der Wellendrehrichtung (Bild: Universität Stuttgart, Institut für Maschinenelemente (IMA))

Bild 14 bestätigt die Theorie: Im linken Bild ist eine im Uhrzeigersinn gelaufene Dichtkante dargestellt. Im rechten Bild ist eine Dichtkante im Gegenuhrzeigersinn gezeigt, welche unter den exakt gleichen Bedingungen gelaufen ist. Die Blasen sind offensichtlich in Richtung der Drehrichtung ausgeprägt.

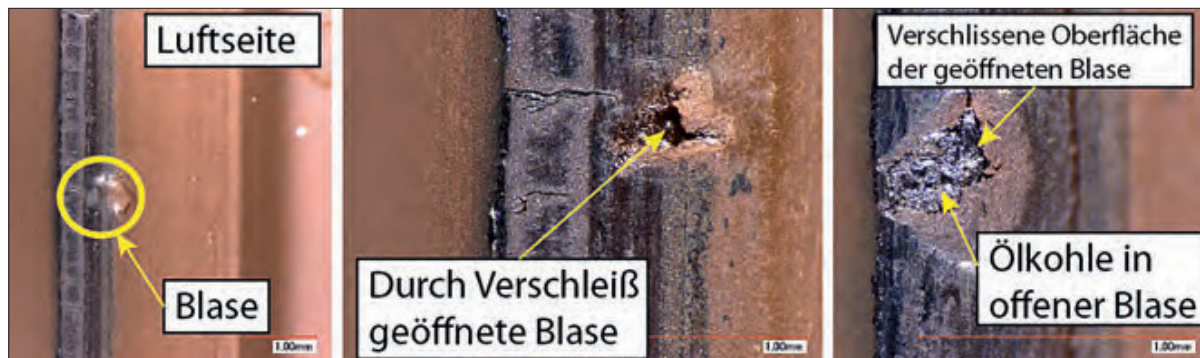
Sobald sich eine Blase ausgebildet hat (**Bild 15 links**) und die Dichtung noch in Betrieb ist, wird sie kontinuierlich weiter aufgepumpt, bis die Blasenoberfläche Kontakt zur Welle hat. Ab diesem Zeitpunkt wird die Oberfläche durch die Wellenoberfläche verschlissen, bis die Blase (Mitte; gleiche Dichtkante, andere Blase) schließlich aufbricht und ausläuft. Dadurch entsteht ein dauerhaft offener Kanal von der Öl- zur Luftseite. Im Gegensatz zur verhärteten und verkockten Oberfläche auf der Dichtkante kann man am Rand der Blase noch weiches unverfärbtes Elastomer erkennen.

Bild 15: Beispiel von Blasenbildung unter der Dichtkante im Feldeinsatz (Bild: Universität Stuttgart, Institut für Maschinenelemente (IMA))

Ist die Blase unter der Dichtkante und bereits aufgebrochen, kann sich aufgrund der hohen Temperatur in der Dichtzone Ölkohle in der aufgeplatzten Blase bilden (rechts; gleiche Dichtkante, weitere Blase).

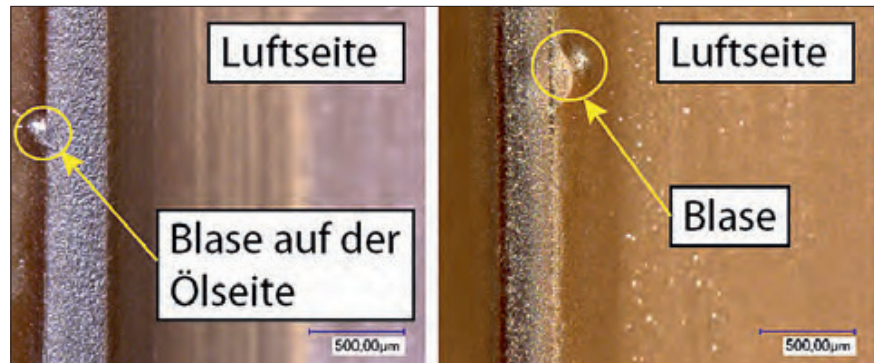
1. Blasen können sich auch auf der Ölseite bilden (**Bild 16**).
2. Blasen können auch auf fertig gespritzten Dichtkanten mit Rückförderstrukturen entstehen (**Bild 17**).

Bild 16: Blasen auf demselben Dichtringtyp nach dynamischen Prüfläufen unter gleichen Bedingungen ($p = 0,1 \text{ MPa}$, $v = 16 \text{ m/s}$, Ölsumpftemperatur 130 °C) (Bild: Universität Stuttgart, Institut für Maschinenelemente (IMA))

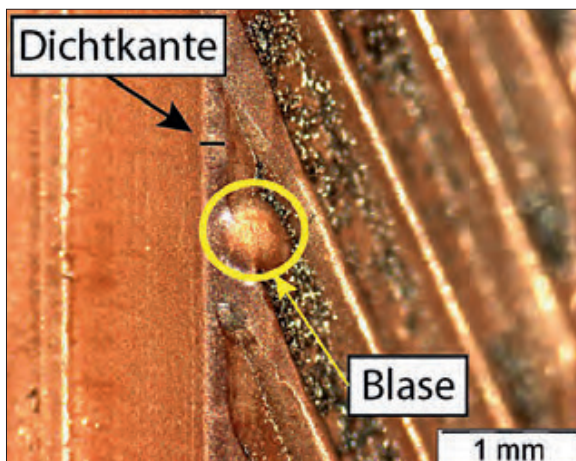
Bild 17: Blasen zwischen hydrodynamischen Rückförderstrukturen (Bild: Universität Stuttgart, Institut für Maschinenelemente (IMA))

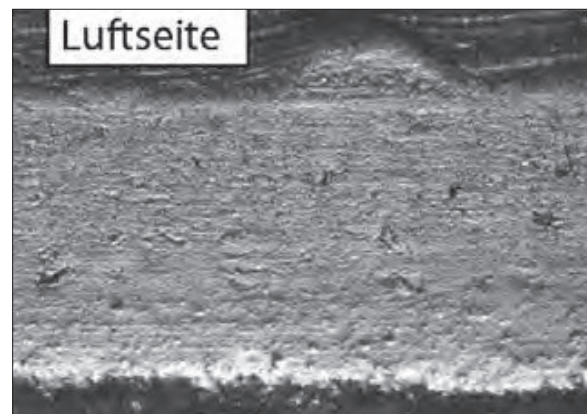
3. Blasen können auch bei NBR-Dichtringen auftreten (**Bild 18**).
4. Wenn man dynamische Öl-Elastomer-Verträglichkeitstests mit den gleichen Dichtringen unter denselben Bedingungen durchführt, zeigen einige Öle Blasenbildung, andere Öle jedoch nicht. Dies gilt auch, wenn die gleichen Grundöle verwendet werden.

Bild 18: Blase auf einer NBR-Dichtkante auf der Luftseite, entstanden während Förderwerttests mit Polyglykol-Öl [12] (Bild: Universität Stuttgart, Institut für Maschinenelemente (IMA))
