DR. SCHÜTZ INGENIEURE

Bericht über die eingehende Überprüfung des Dachtragwerks der Mehrzweckhalle in 87544 Blaichach

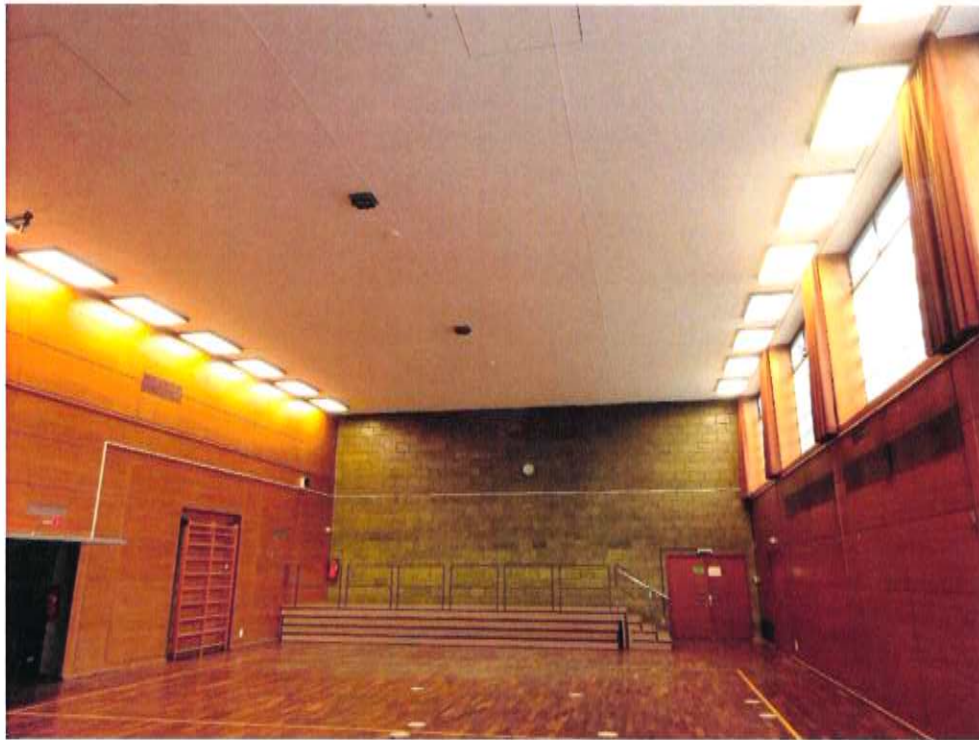
Foto 1: Übersicht Mehrzweckhalle, Blick Richtung Süd (vor Rückbau Leuchten)

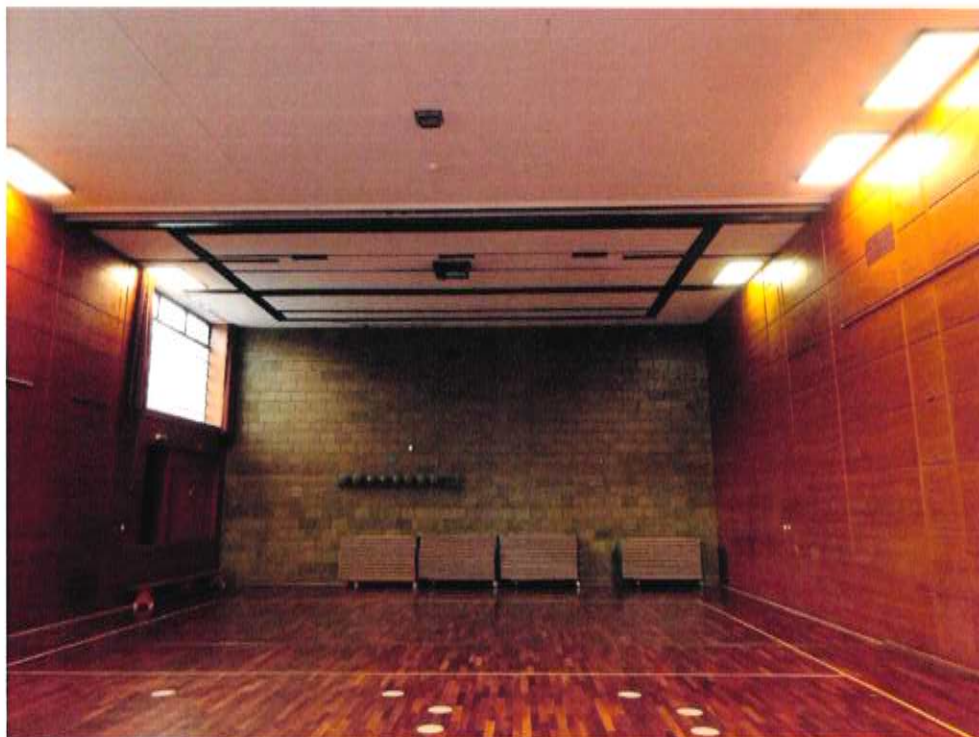
Foto 2: Übersicht Mehrzweckhalle, Blick Richtung Nord / Bereich Bühnentechnik (vor Rückbau Leuchten)

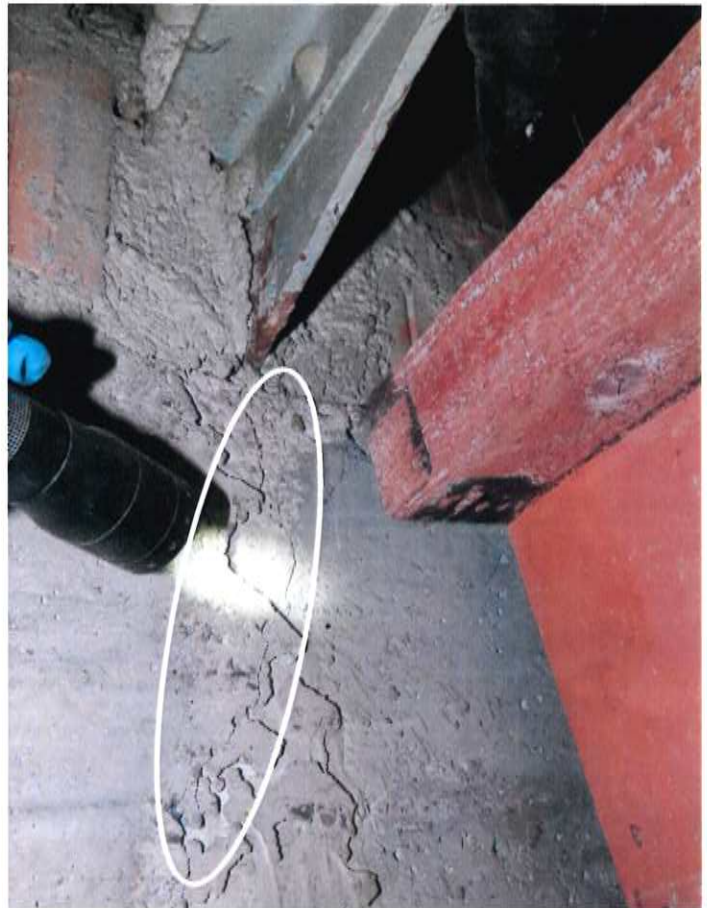
- a) einsetzende Korrosion / zerstörter Korrosionsschutz im Übergangsbereich in die Stahlbetonwand (siehe Foto 3)
- b) Vertikalrisse im Stahlbeton unterhalb der einbetonierten Stahlträgerenden (siehe Foto 3)
- c) Offenbar im Nachgang zu den Untersuchungen [1] wurden an mehreren Stellen Gipsmarken im Bereich von Rissen im Auflagerungsbereich angebracht (siehe Foto 4). Ein weiteres Öffnen der Risse (d.h. Reißen der Gipsmarken) wurde nicht festgestellt.

Im Bereich der Stahlträger wurden keine Veränderungen, wie zum Beispiel ein Fortschreiten der Korrosion oder ein Anwachsen von Rissen im Lagerbereich, festgestellt. Die Feststellungen aus [1] sind unverändert zu beachten (insbesondere Begrenzung der Schneelast).

Foto 3: Stahltragwerk:
Lagerbereich mit einsetzender
Korrosion und Rissbildung

Es werden keine weiteren Maßnahmen erforderlich.

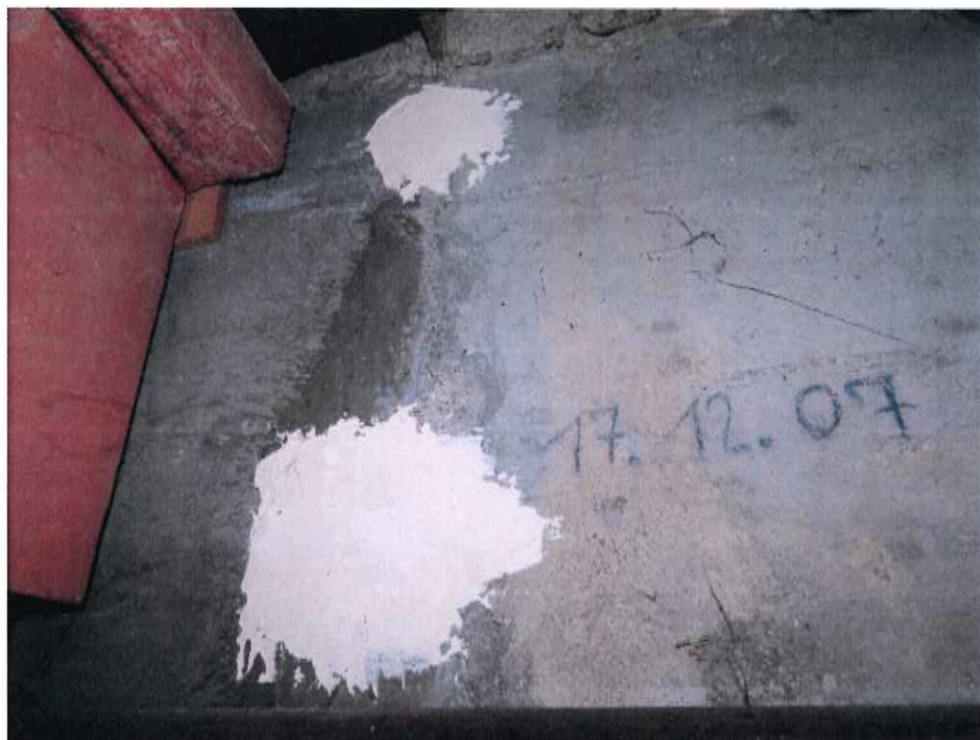
Foto 4: Stahltragwerk: Lagerbereich mit Gipsmarken (ungerissen)

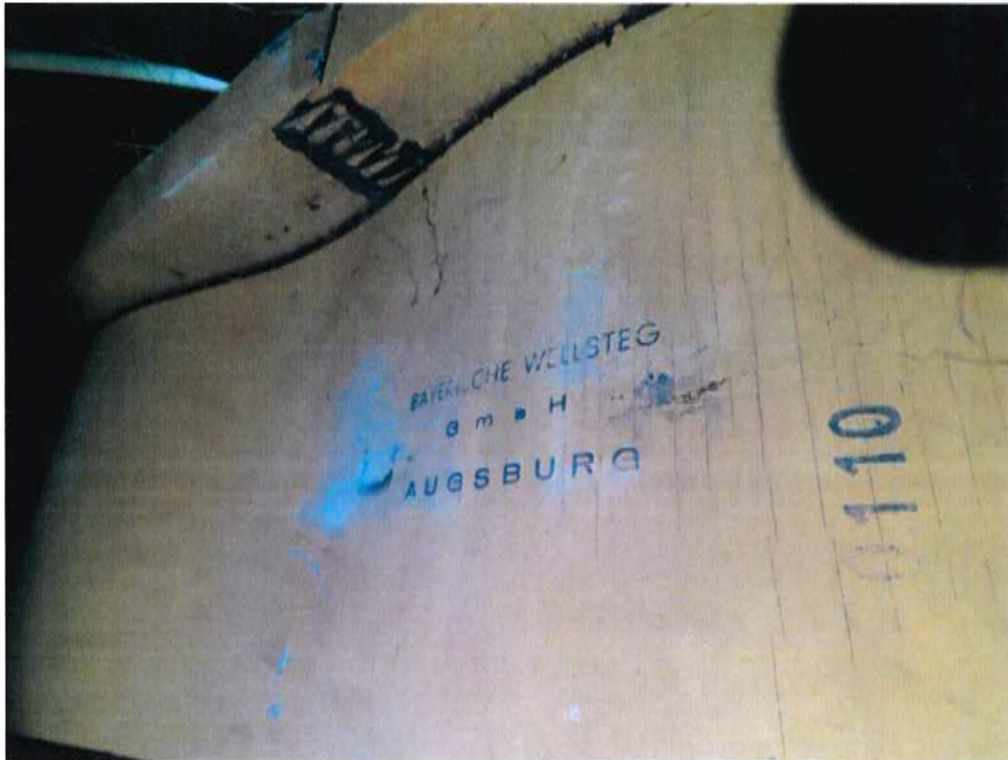
Foto 5: Holz-Wellstegträger: Herstellerstempelung

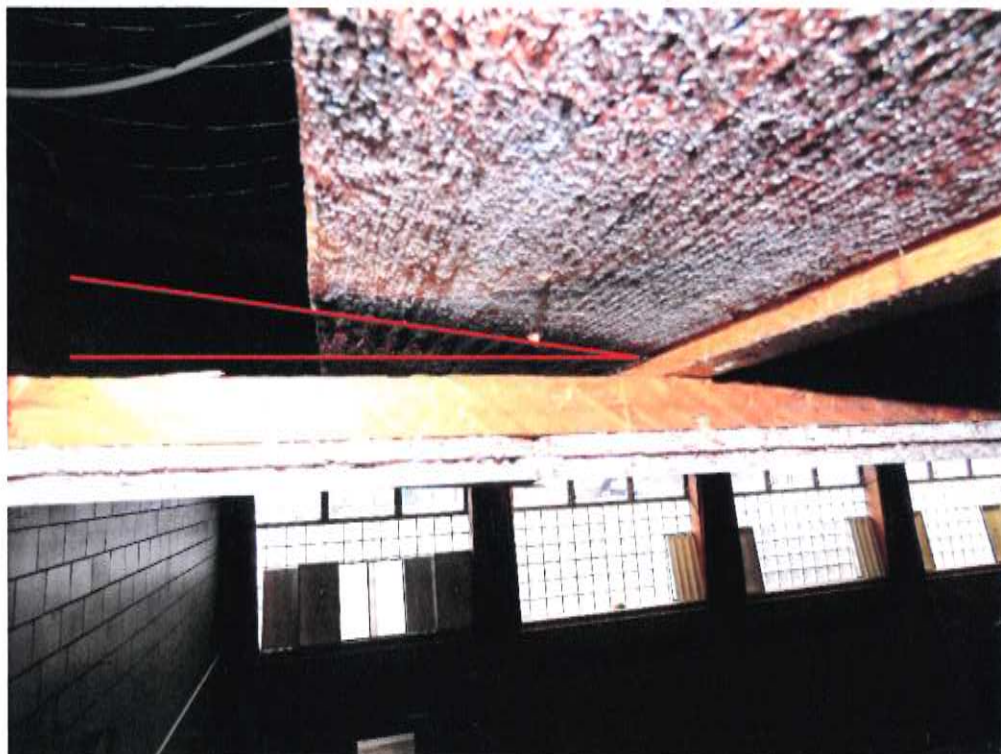
Die Wellstegträger sind zum Teil erheblich verdreht / schief gestellt. Im Rahmen der Aufmaße wurden Schiefstellungen von bis zu rund 6° festgestellt (siehe u.a. Foto 9). Aktuell erfolgt die Stabilisierung der Träger offenbar durch unsystematisch eingebaute und nicht fachgerecht angeschlossene (Montage?-) Aussteifungen bzw. ggfs. durch von oben aufgenagelte Verbände (siehe u.a. Fotos 14 und 16). Die Schiefstellungen werden u.a. darauf zurückgeführt, dass das Gewicht der abgehängten Decke systematisch über ein seitlich an den Wellstegträger-Untergurt genageltes Brett und damit exzentrisch abgetragen wird (erkennbar auf Fotos 10, 11, 14 bis 17).

Foto 6: Holz-Wellstegträger: am Untergurt erkennbare Schiefstellung des Trägers

Die Träger sind zu stabilisieren und dauerhaft in ihrer Lage zu sichern (z.B. durch Anordnung von fachgerecht angeschlossenen Verbänden).

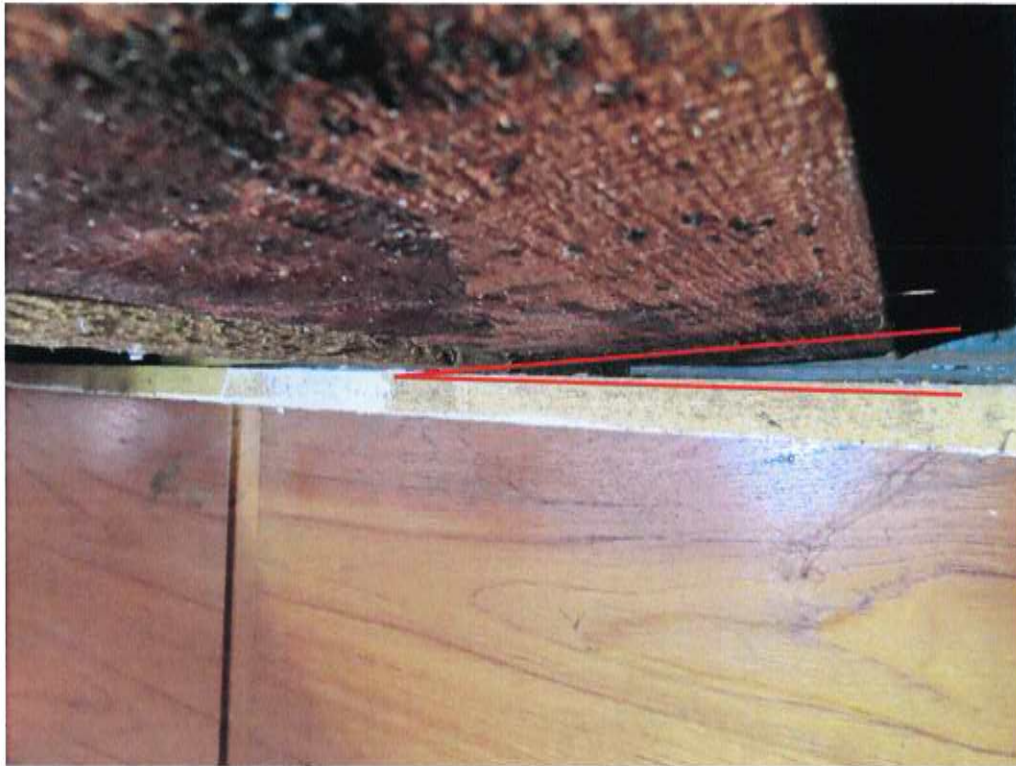
Foto 7: Holz-Wellstegträger: am Untergurt erkennbare Schiefstellung des Trägers

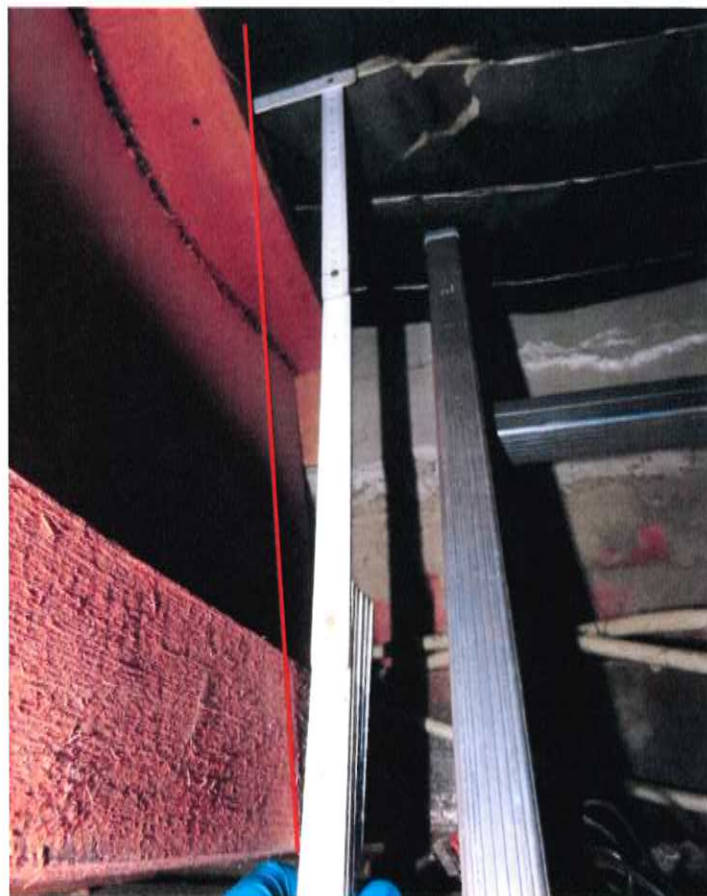
Foto 8: Holz-Wellstegträger: exemplarische Messung der Schiefstellung

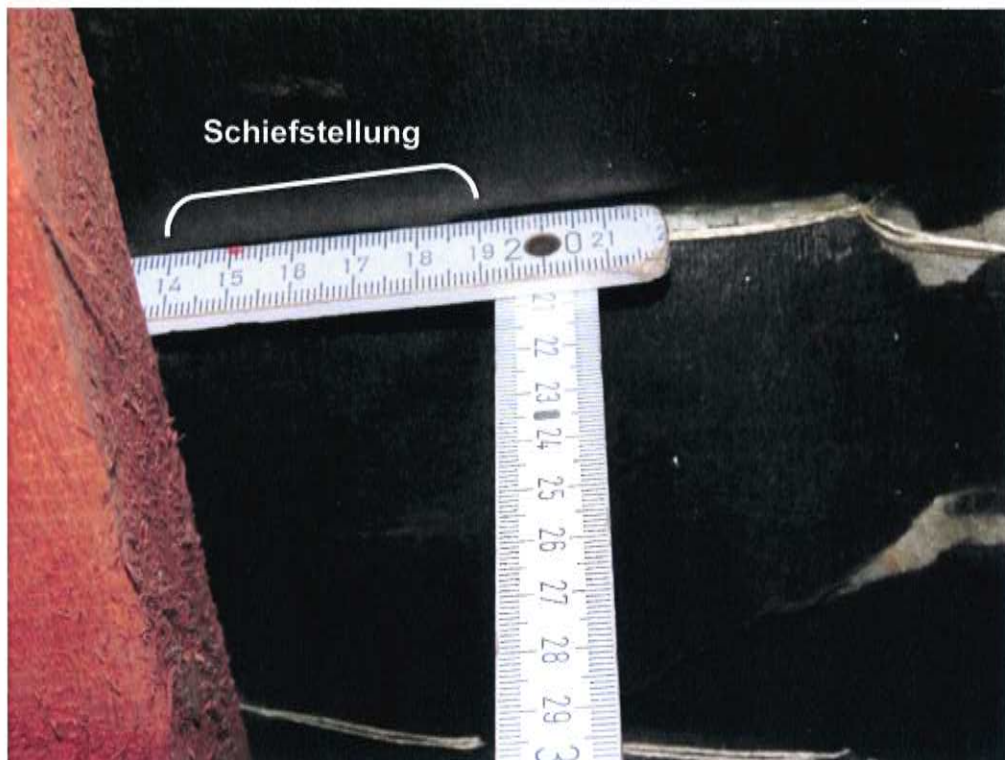
Foto 9: Holz-Wellstegträger: exemplarische Messung der Schiefstellung (> 50 mm bzw. > 6° bezogen auf die Trägerhöhe von 47 cm)

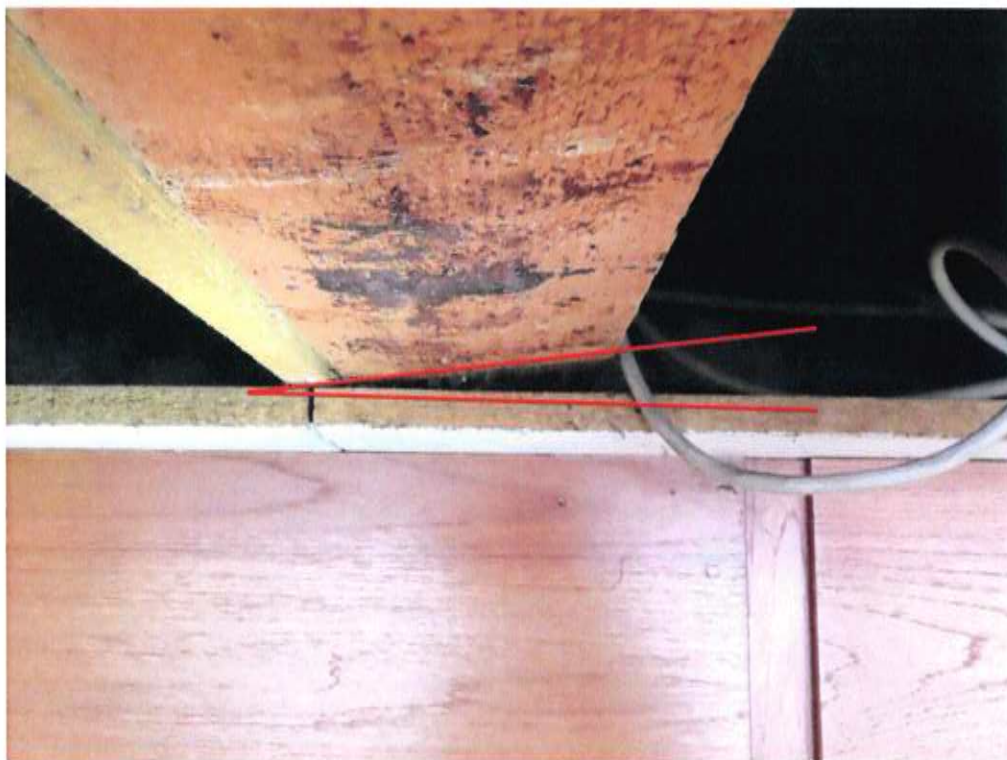
Foto 10: Holz-Wellstegträger: einseitige Aufhängung der Decke am Untergurt und deutliche Schiefstellung des Trägers erkennbar

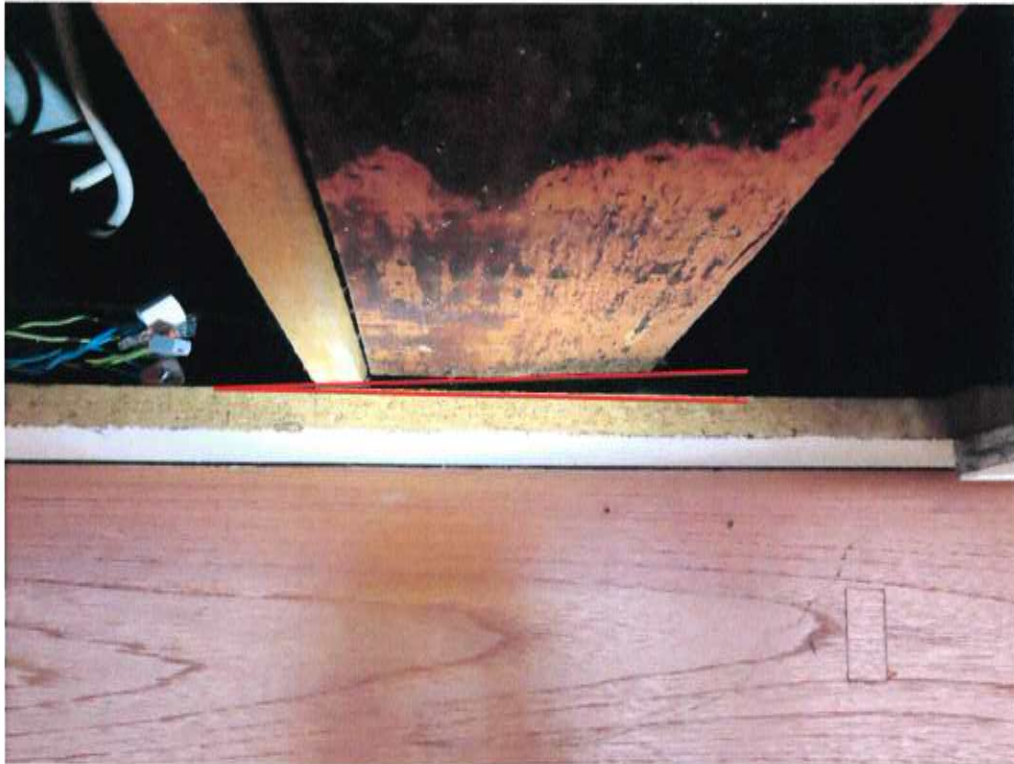
Foto 11: Holz-Wellstegträger: einseitige Aufhängung der Decke am Untergurt und deutliche Schiefstellung des Trägers erkennbar

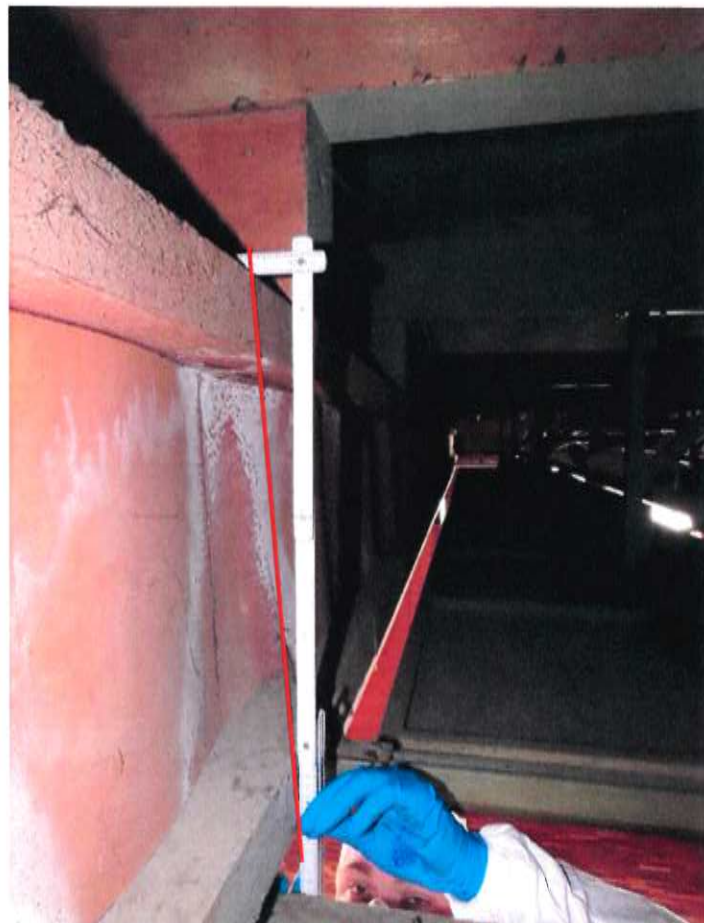
Foto 12: Holz-Wellstegträger: exemplarische Messung der Schiefstellung im Bereich der Bühnentechnik

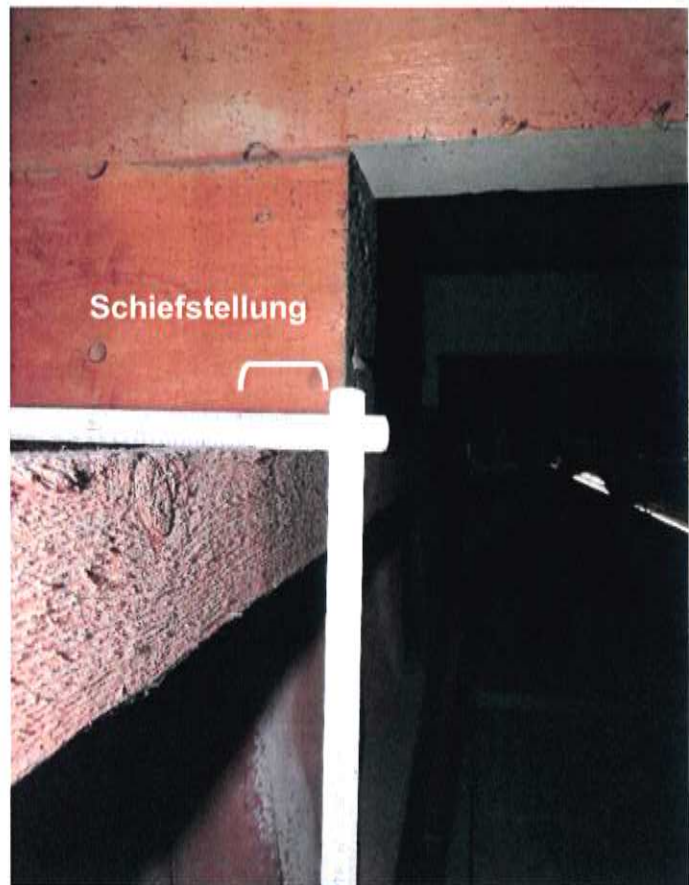
Foto 13: Holz-Wellstegträger: exemplarische Messung der Schiefstellung im Bereich der Bühnentechnik ($> 35 \text{ mm}$ bzw. $> 4^\circ$ bezogen auf die Trägerhöhe von 47 cm)

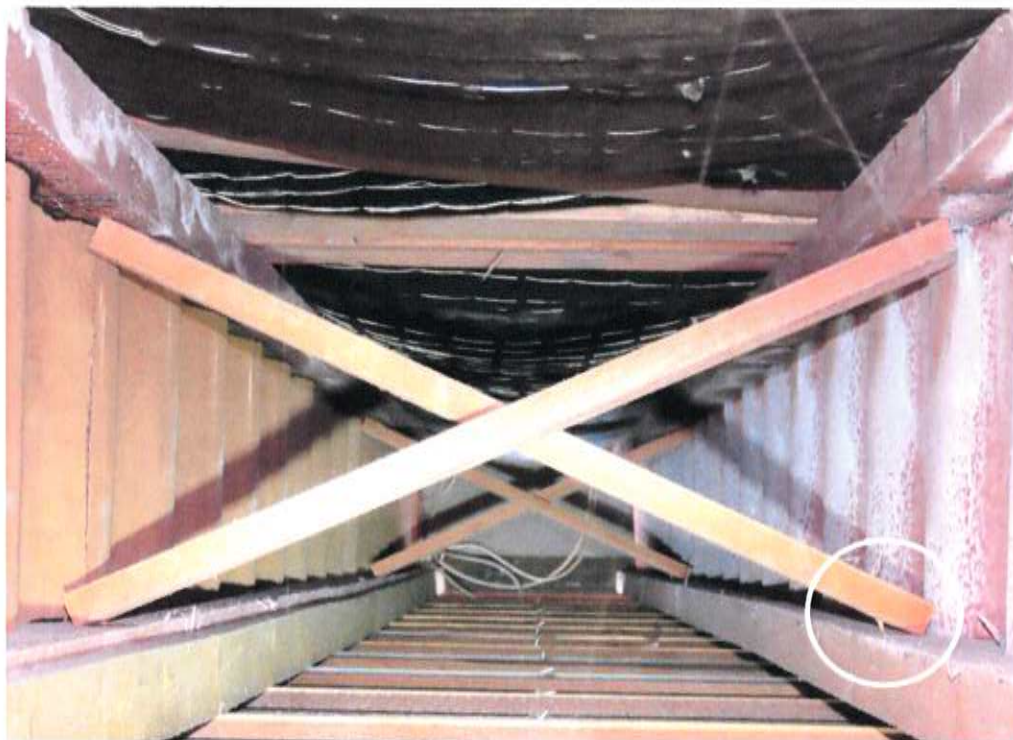
Foto 14: Holz-Wellstegträger: Auskreuzung zwischen Trägern (evtl. als Montage-Provisorium, exemplarisch); exzentrische Aufhängung der abgehängten Decke über je ein seitlich angenageltes Brett (am linken Wellstegträger) erkennbar

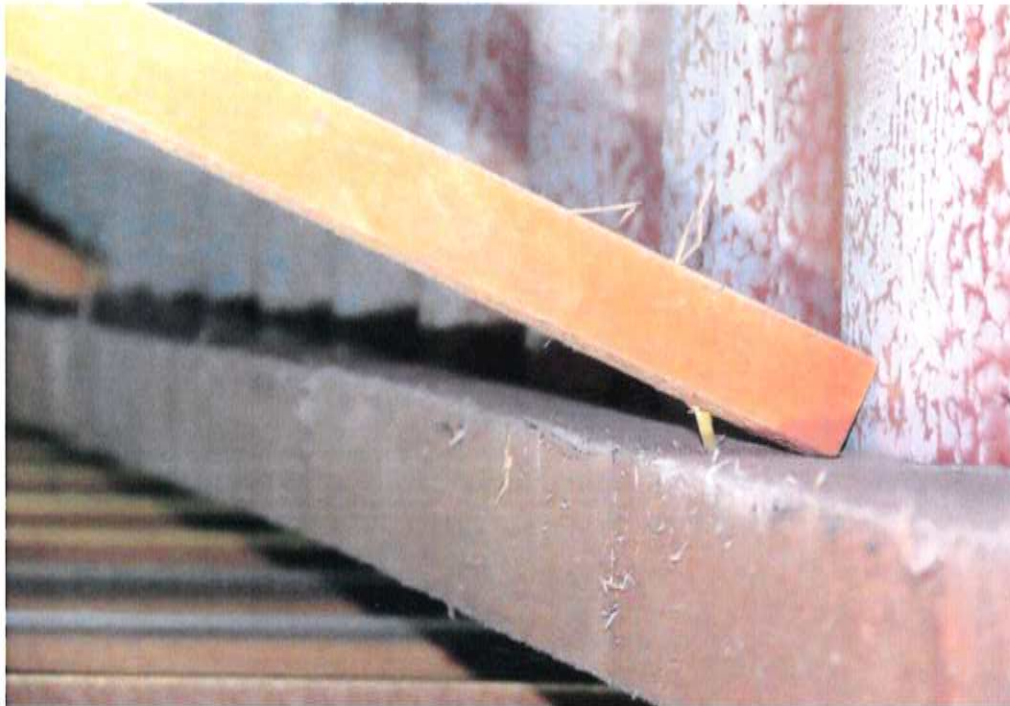
Foto 15: Holz-Wellstegträger: Detailaufnahme zu Foto 14 mit unsachgerechtem Anschluss der Auskreuzung mit einem Nagel

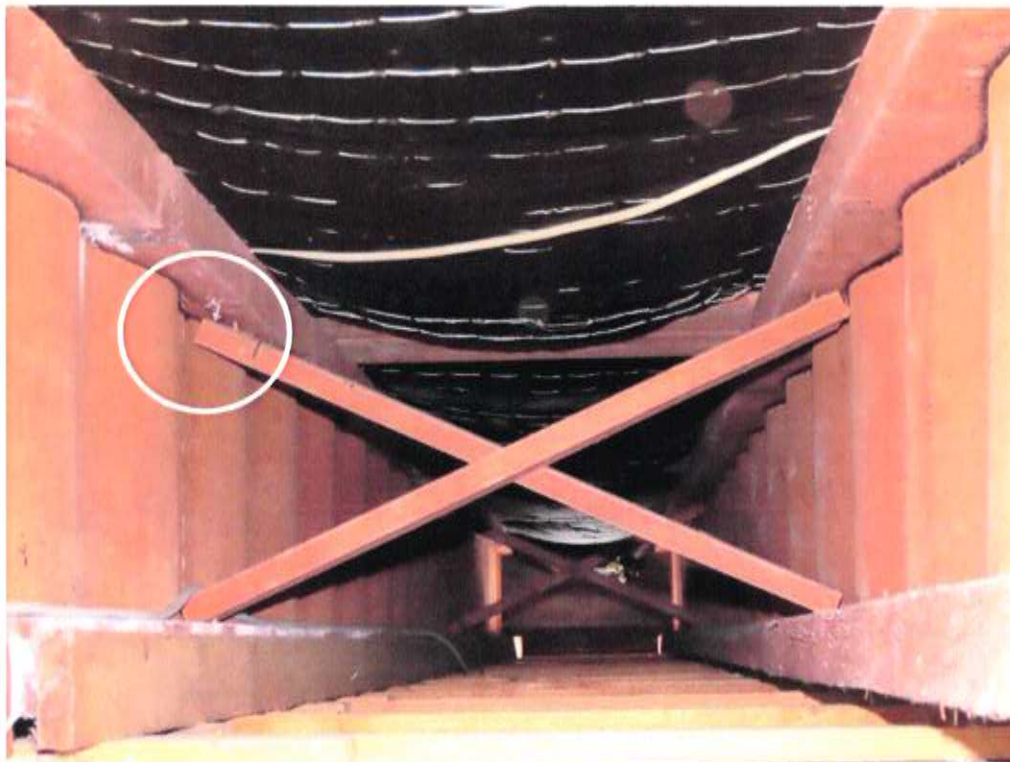
Foto 16: Holz-Wellstegträger: unsachgerecht angeschlossene Auskreuzung zwischen Trägern (evtl. als Montage-Provisorium, exemplarisch); exzentrische Aufhängung der abgehängten Decke über je ein seitlich angenageltes Brett (am linken Wellstegträger) erkennbar

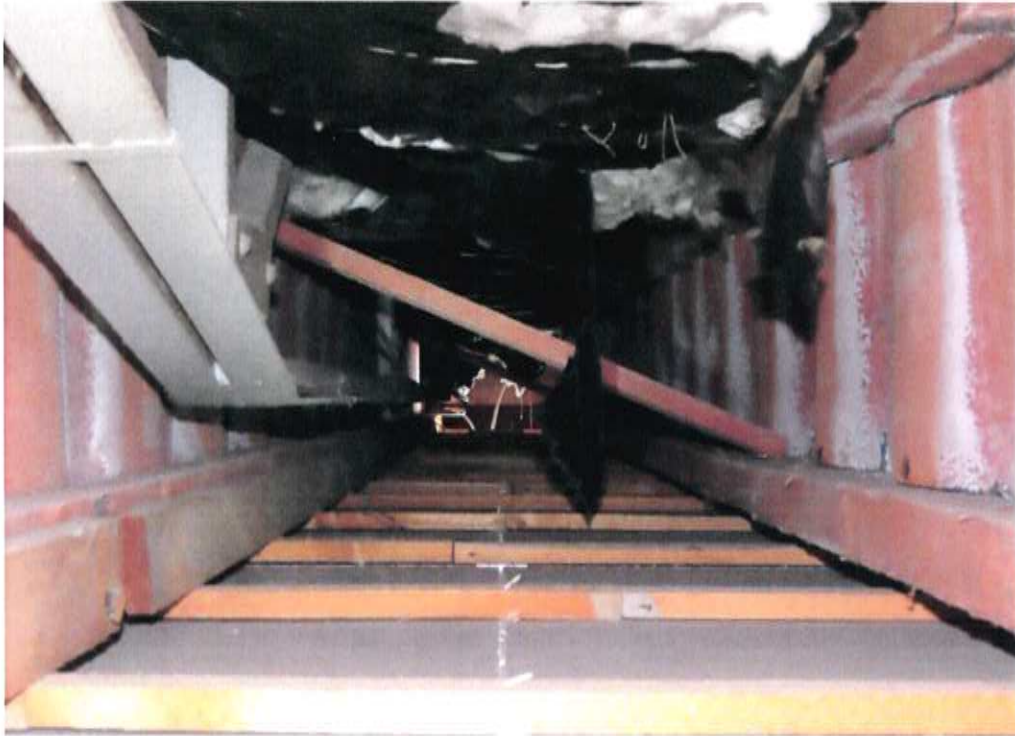
Foto 17: Holz-Wellstegträger: unwirksame / wegen Stahlfachwerk fehlende Auskreuzung zwischen Wellstegträgern (exemplarisch); exzentrische Aufhängung der abgehängten Decke über je ein seitlich angenageltes Brett (am linken Wellstegträger) erkennbar

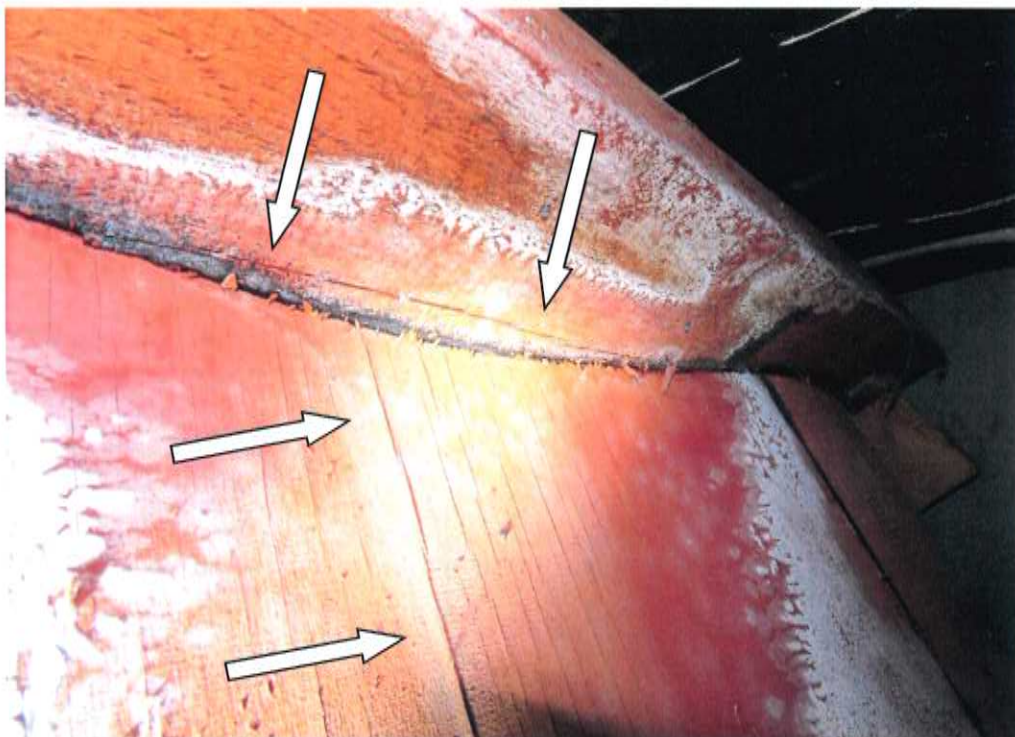
An den Trägern liegen zum Teil statisch relevante Schädigungen vor. So finden sich mehrfach Längsrisse in den Gurten im Bereich der wellenförmig eingeschnittenen Nut, vertikal gerissene Stegflächen und eingerissene Gurte. Ursächlich hierfür könnte die Alterung der Träger, das Schwinden des Holzes und die statische Beanspruchung, ggfs. in Verbindung mit wechselnden klimatischen Verhältnissen, sein.

Foto 18: Holz-Wellstegträger: Obergurt mit Längsriss im Wellenbereich der Längsfuge und geöffneter Längsfuge (siehe Foto 26); zudem Vertikalrisse im Wellsteg

Die Träger sind systematisch auf weitere Veränderungen zu überprüfen.

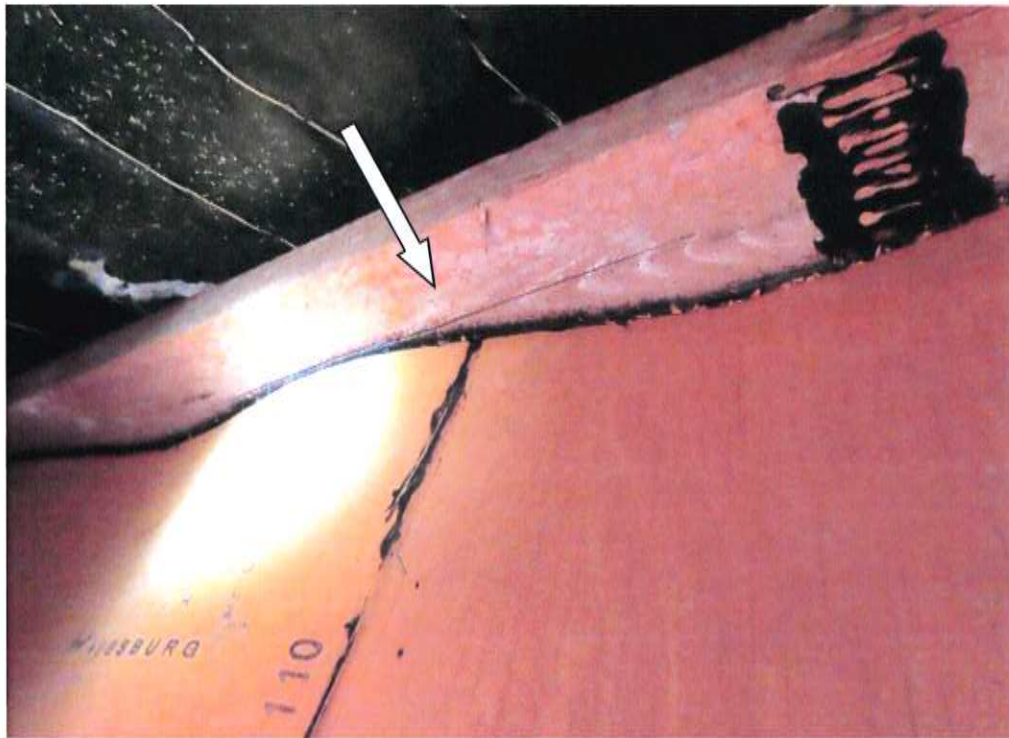
Foto 19: Holz-Wellstegträger: Obergurt mit Längsriss im Wellenbereich der Längsfuge (exemplarisch)

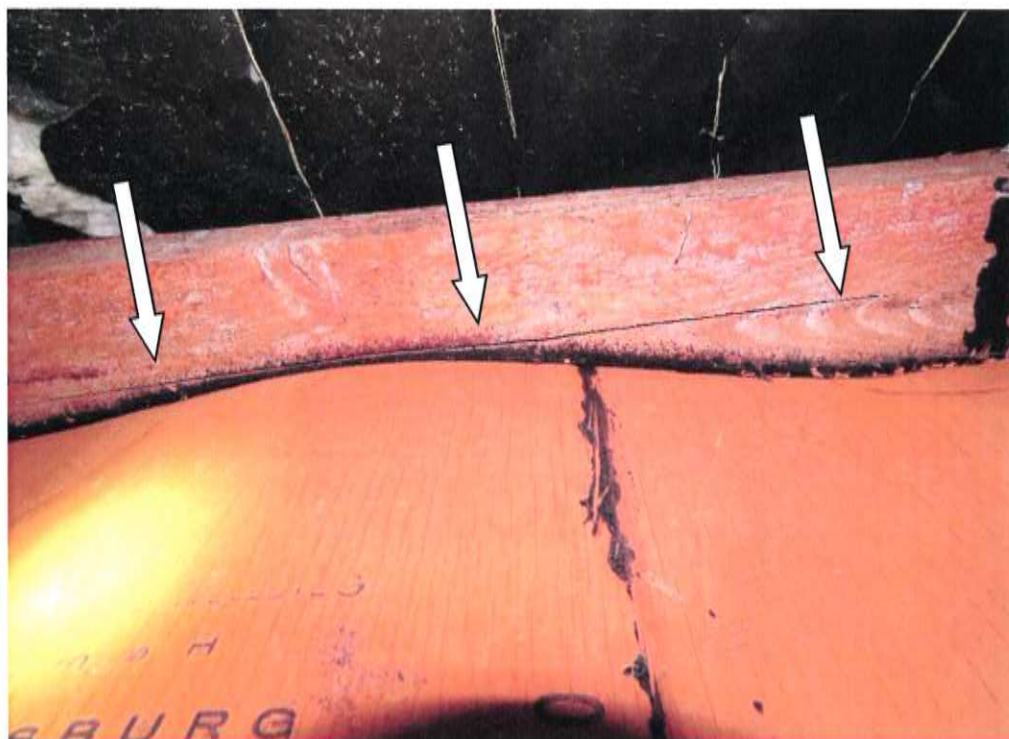
Foto 20: Holz-Wellstegträger: Obergurt aus Foto 19 mit Längsriss im Wellenbereich der Längsfuge (exemplarisch)

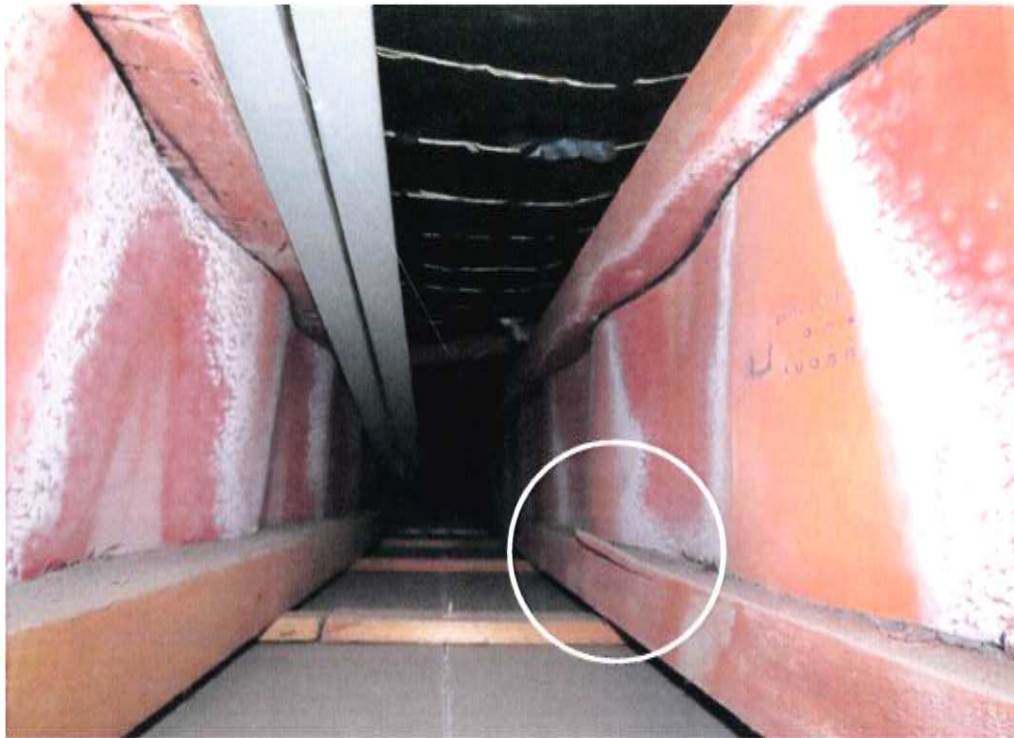
Foto 21: Holz-Wellstegträger: Schadhafter Untergurt (exemplarisch), bereichsweise keine Aussteifung zwischen den Wellstegträgern

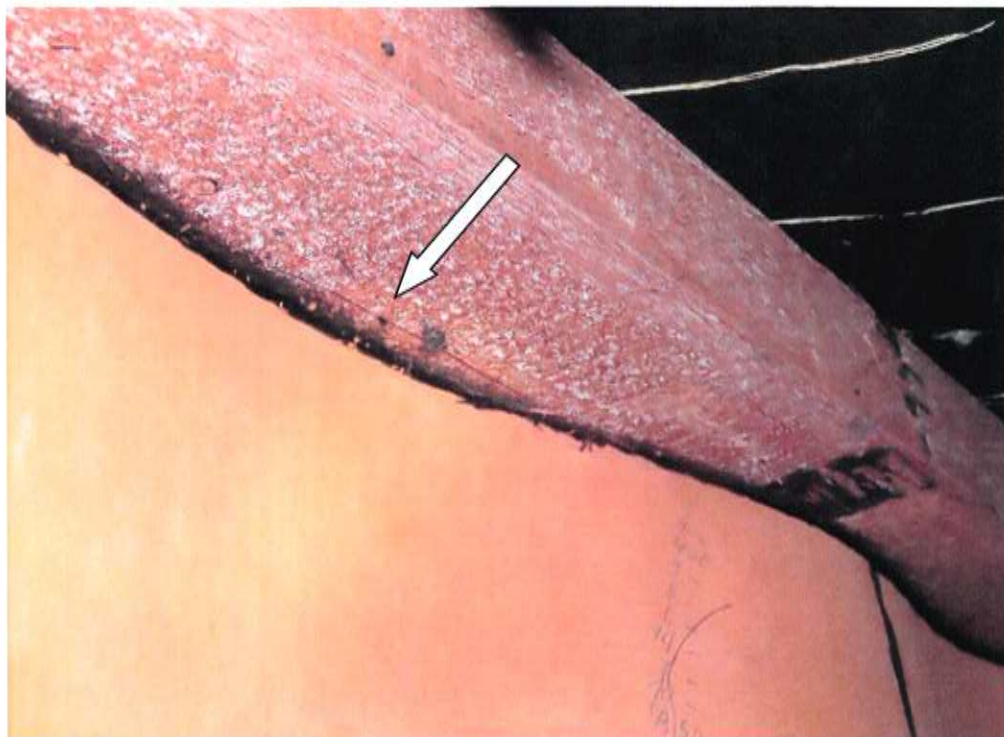
Foto 22: Holz-Wellstegträger: Obergurt mit Längsriss im Wellenbereich der Längsfuge (exemplarisch)

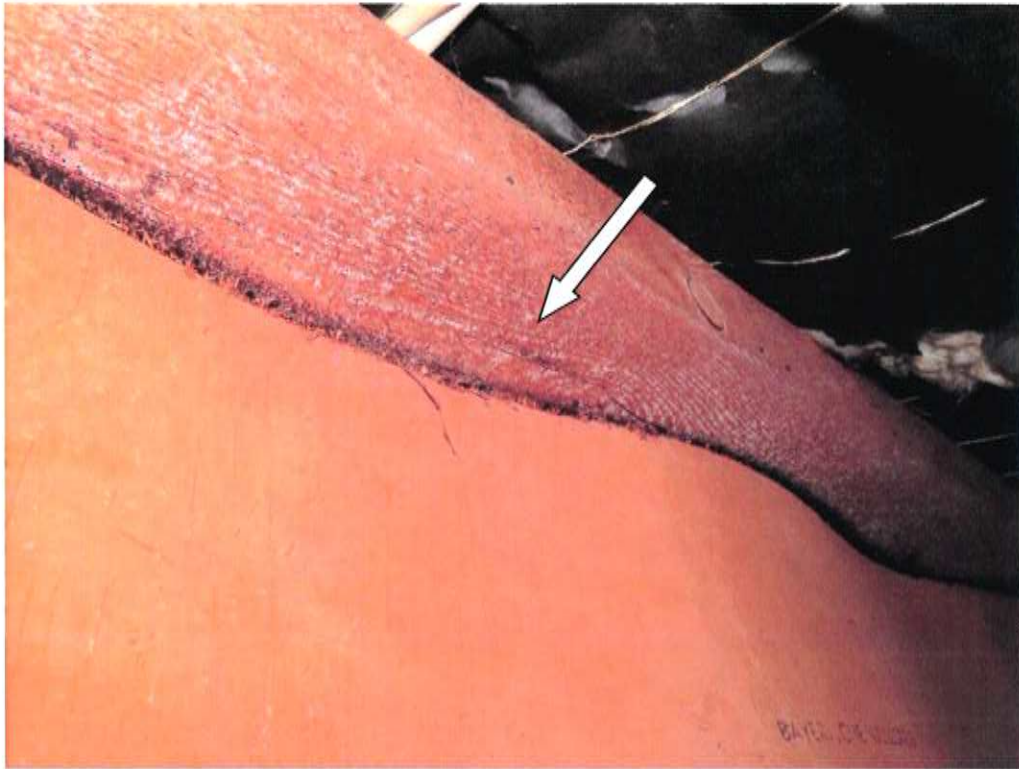
Foto 23: Holz-Wellstegträger: Obergurt mit Längsriss im Wellenbereich der Längsfuge (exemplarisch)

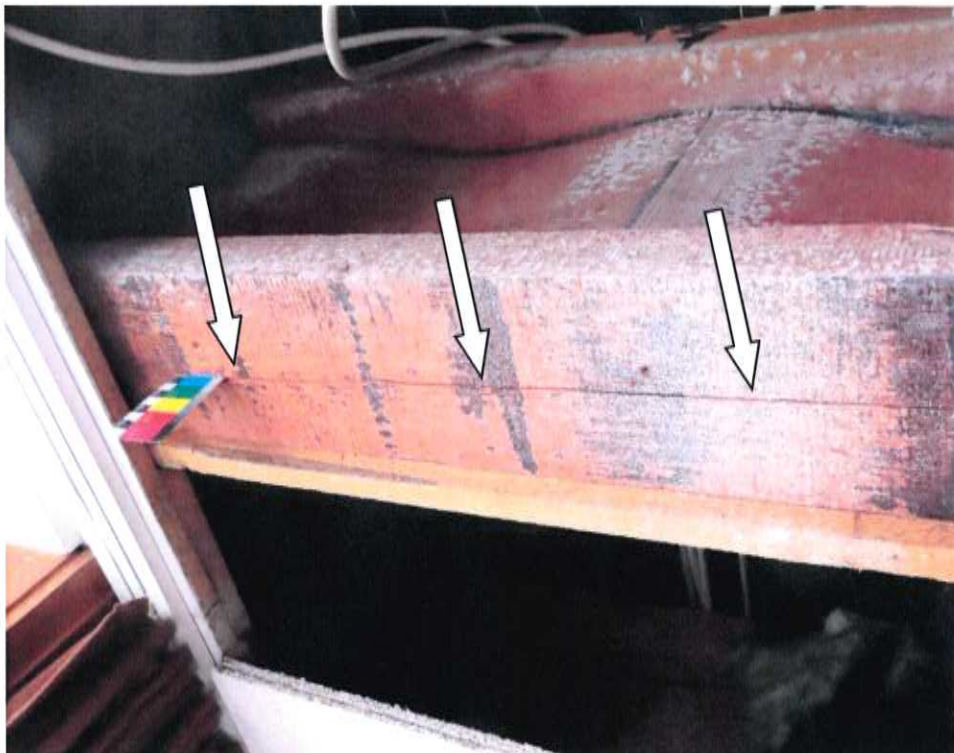
Foto 24: Holz-Wellstegträger: Untergurt mit Längsriss im Auflagerbereich

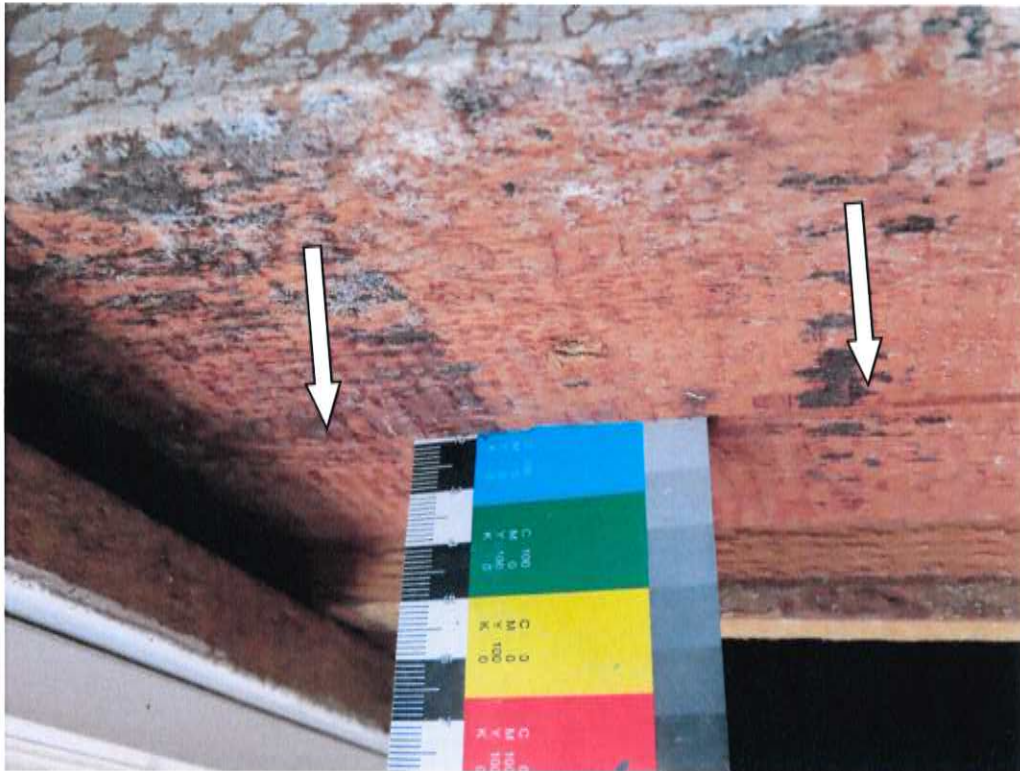
Foto 25: Holz-Wellstegträger: Detailaufnahme Längsriß nach Foto 24 mit ca. 20 mm Tiefe

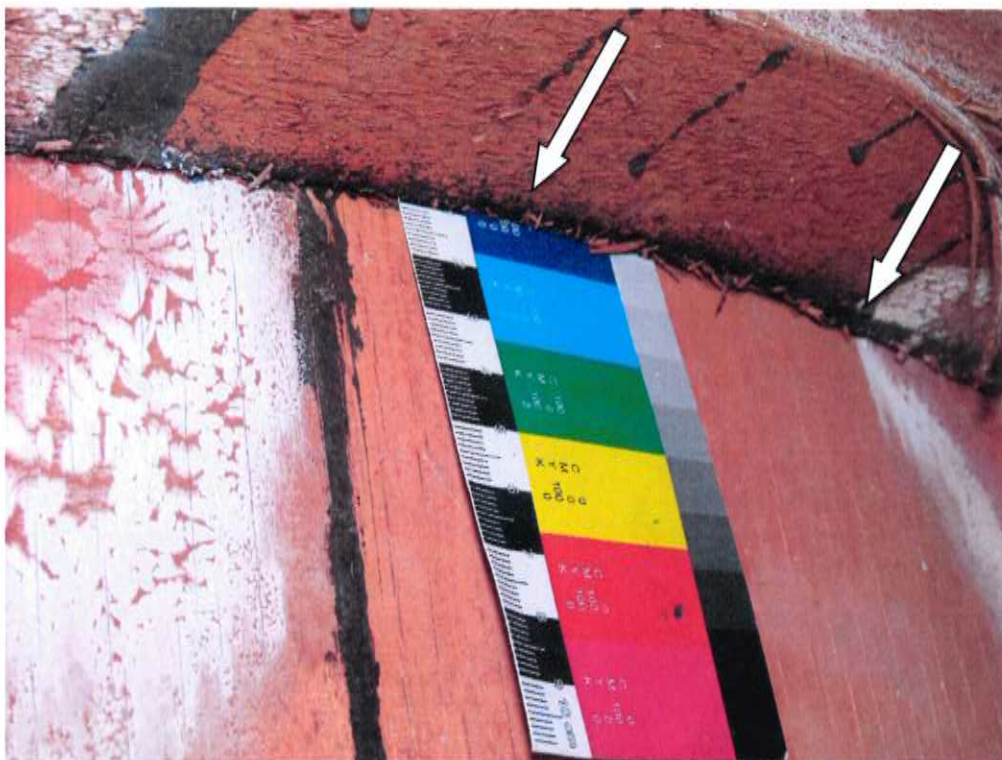
Foto 26: Holz-Wellstegträger: Detailaufnahme offene Klebe-Längsfuge nach Foto 18 mit Spalttiefe ca. 10 mm

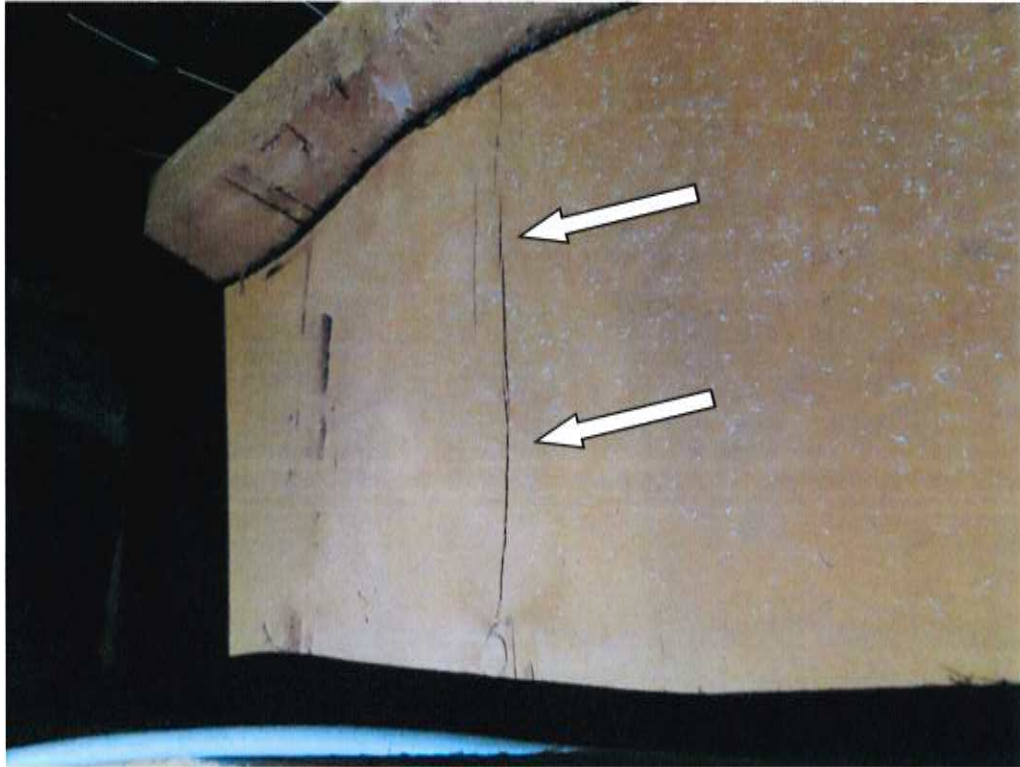
Foto 27: Holz-Wellstegträger: Vertikalrisse durch Wellsteg im Auflagerbereich (exemplarisch)

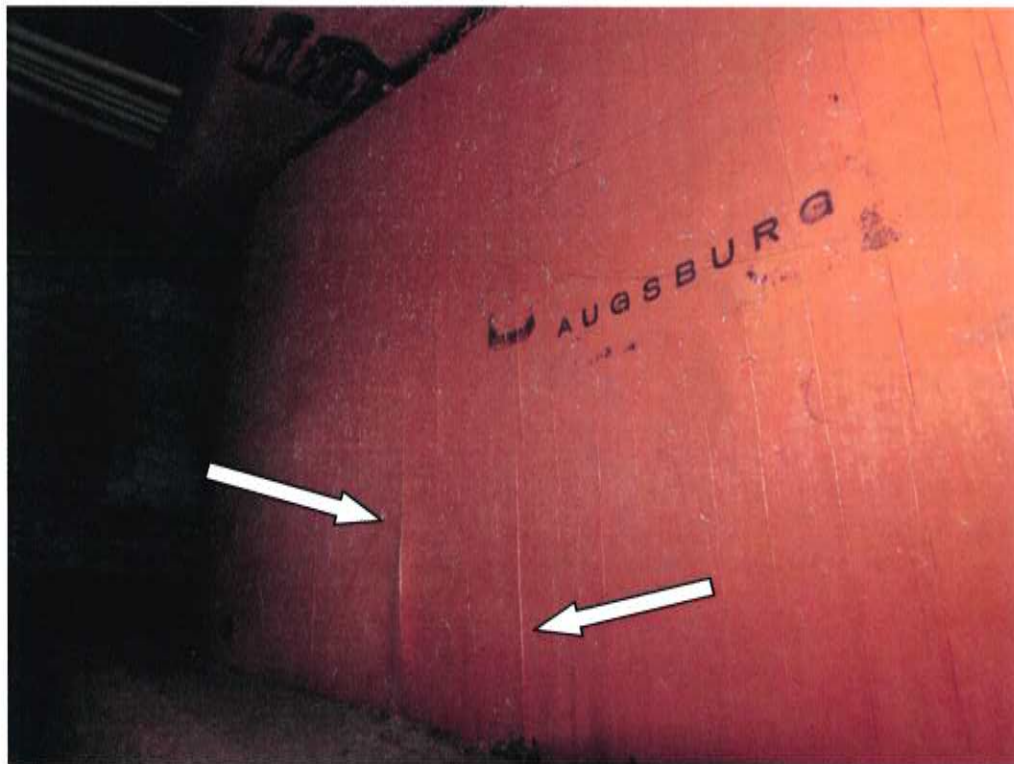
Foto 28: Holz-Wellstegträger: Vertikalrisse und Abplatzungen im Wellsteg (exemplarisch)

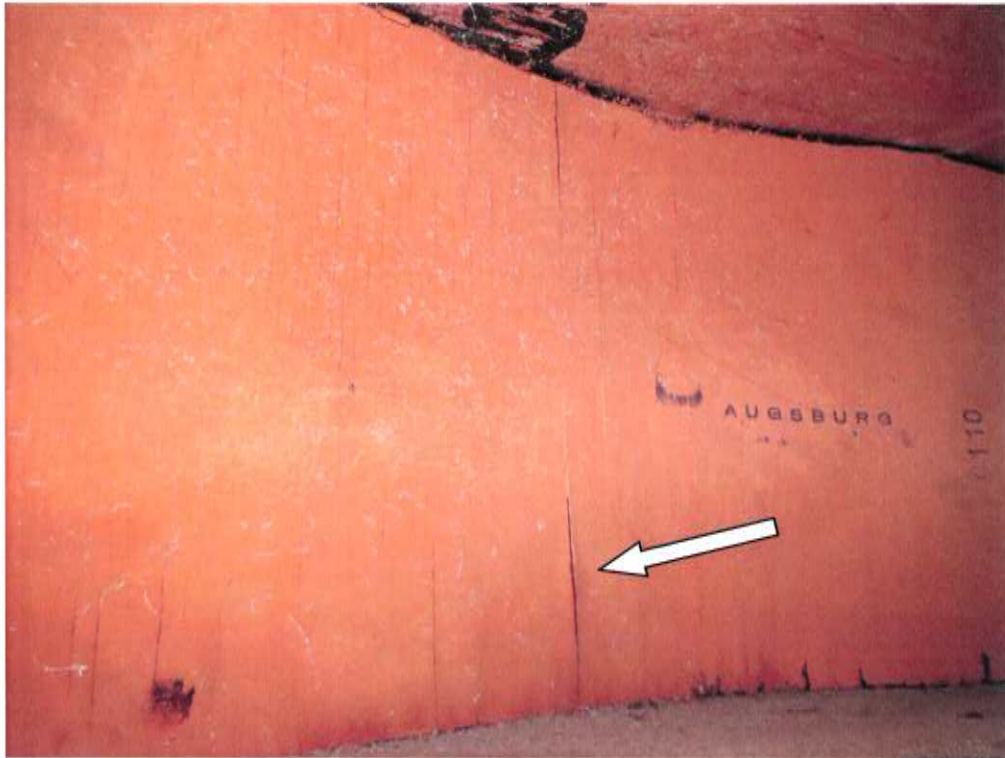
Foto 29: Holz-Wellstegträger: Vertikalrisse und Abplatzungen im Wellsteg (exemplarisch)
