DR. SCHÜTZ INGENIEURE

Bericht über die eingehende Überprüfung des Dachtragwerks der Mehrzweckhalle in 87544 Blaichach

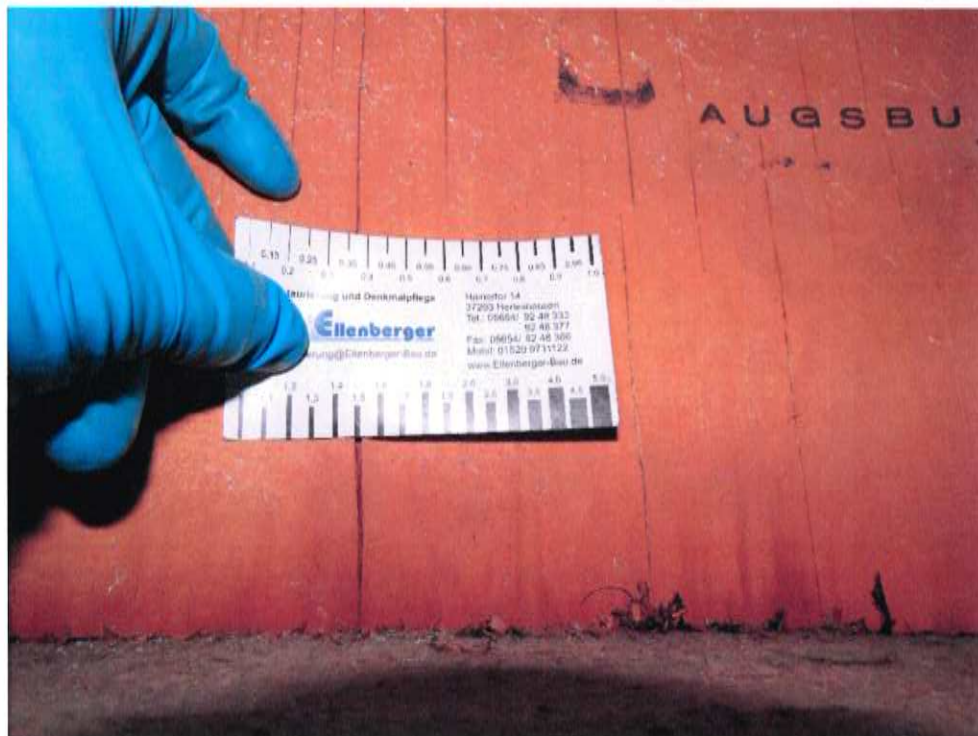
An den Trägern liegen zum Teil statisch relevante Schädigungen vor. So finden sich mehrfach Längsrisse in den Gurten im Bereich der wellenförmig eingeschnittenen Nut, vertikal gerissene Stegflächen und eingerissene Gurte. Ursächlich hierfür könnte die Alterung der Träger, das Schwinden des Holzes und die statische Beanspruchung, ggfs. in Verbindung mit wechselnden klimatischen Verhältnissen, sein.

Foto 30: Holz-Wellstegträger: Detailaufnahme zu Fotos 28 und 29 mit Vertikalriss 1,5 mm (exemplarisch)

Die Träger sind systematisch auf weitere Veränderungen zu überprüfen.

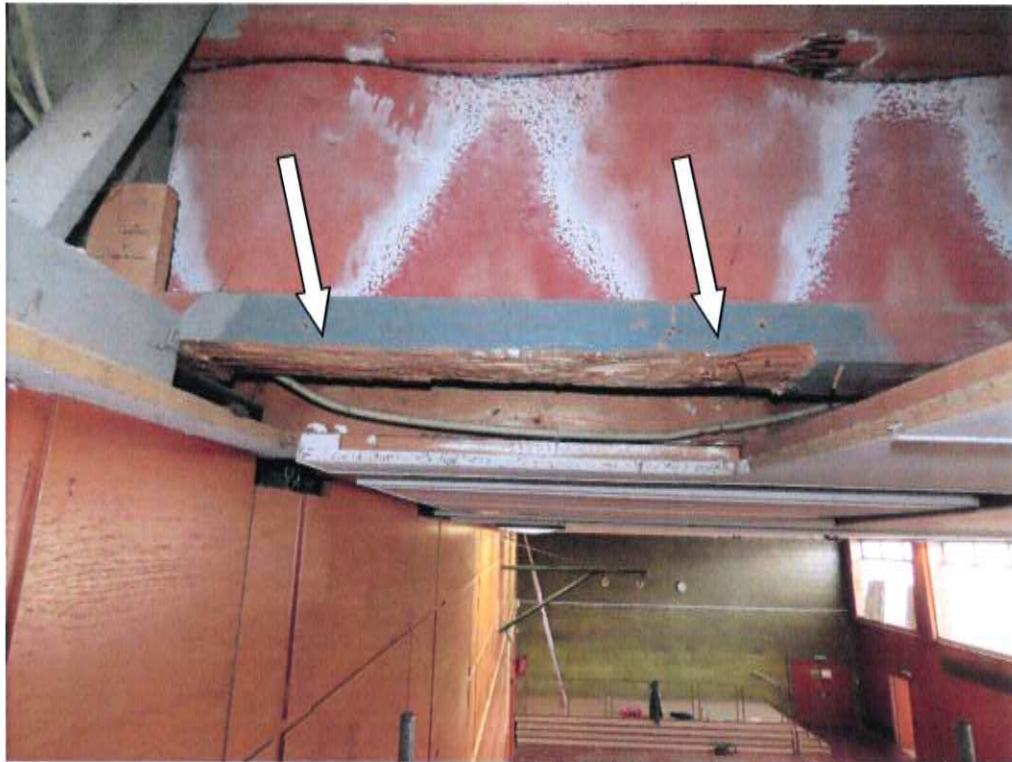
Zudem finden sich an mehreren Stellen unsachgemäß bearbeitete / zerstörte Untergurte und im Lagerbereiche ausgeschnittene Stege, die offenbar im Rahmen des Leuchten- und Leitungseinbaus „angepasst“ wurden.

Foto 31: Holz-Wellstegträger: zerstörter Untergurt im Einbaubereich der Leuchten

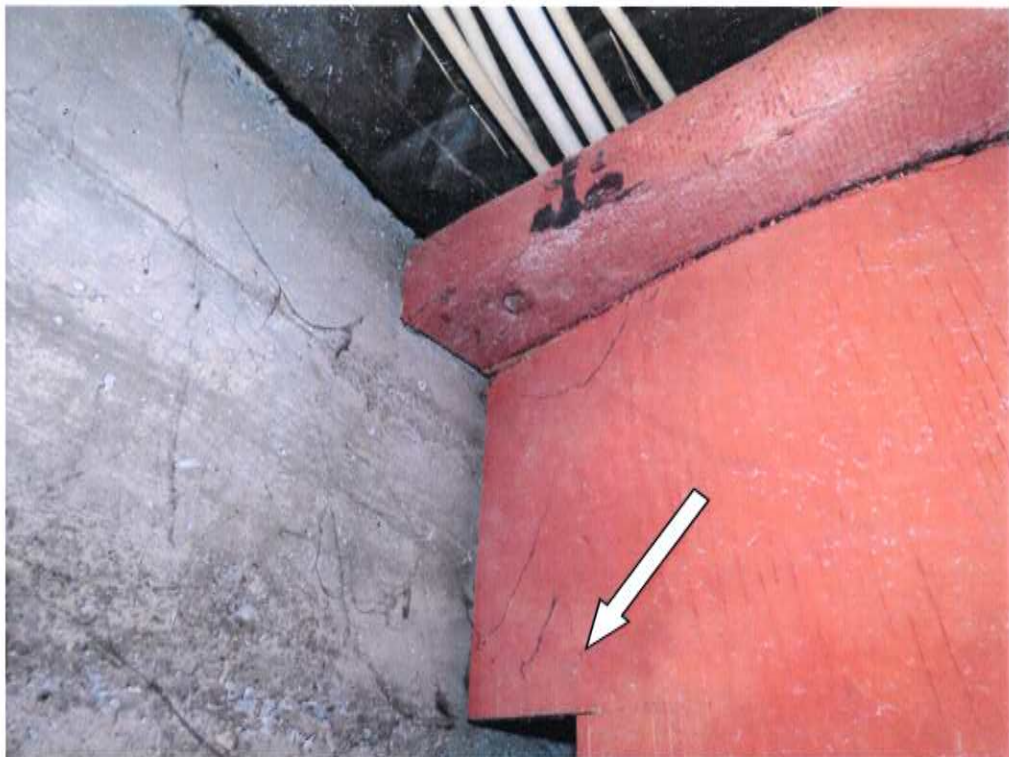
Foto 32: Holz-Wellstegträger: ausgeschnittener Wellsteg im Auflagerbereich

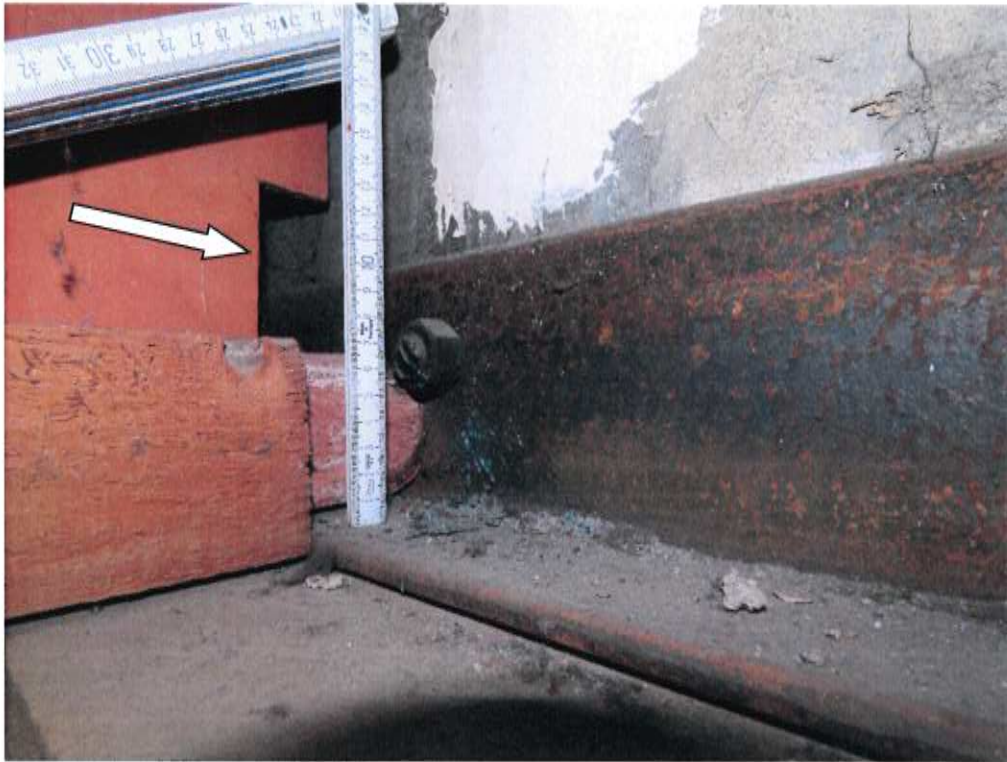
Foto 33: Holz-Wellstegträger: ausgeschnittener Wellsteg im Auflagerbereich

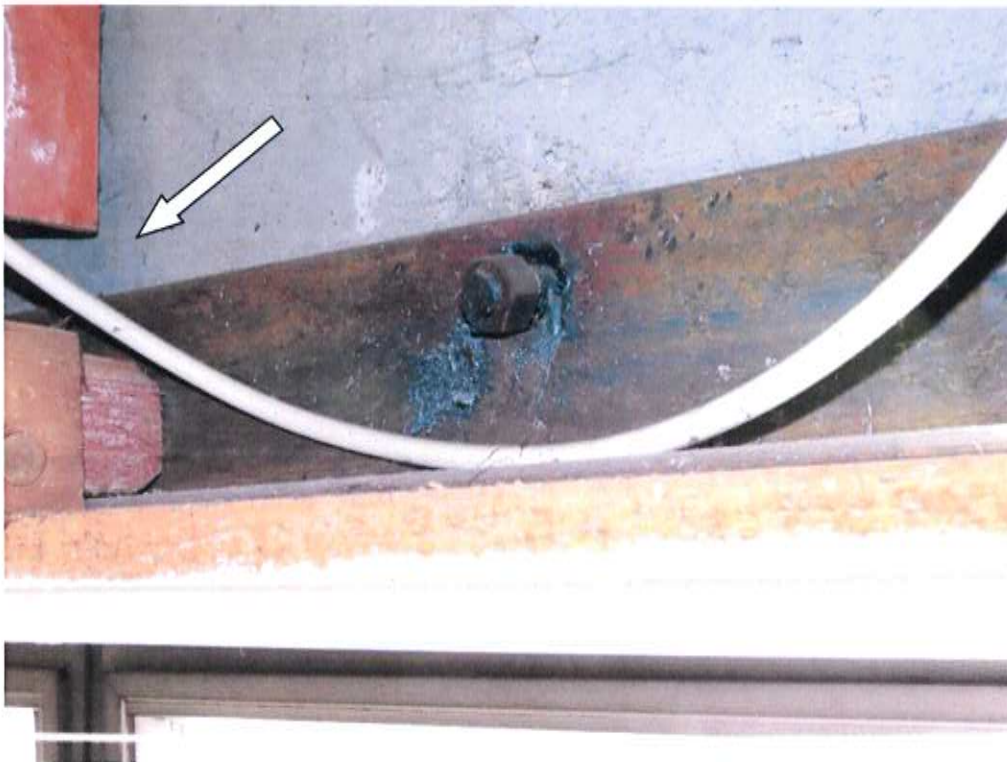
Foto 34: Holz-Wellstegträger: ausgeschnittener Wellsteg im Auflagerbereich und unsachgemäße Aufhängung des Lagerprofils

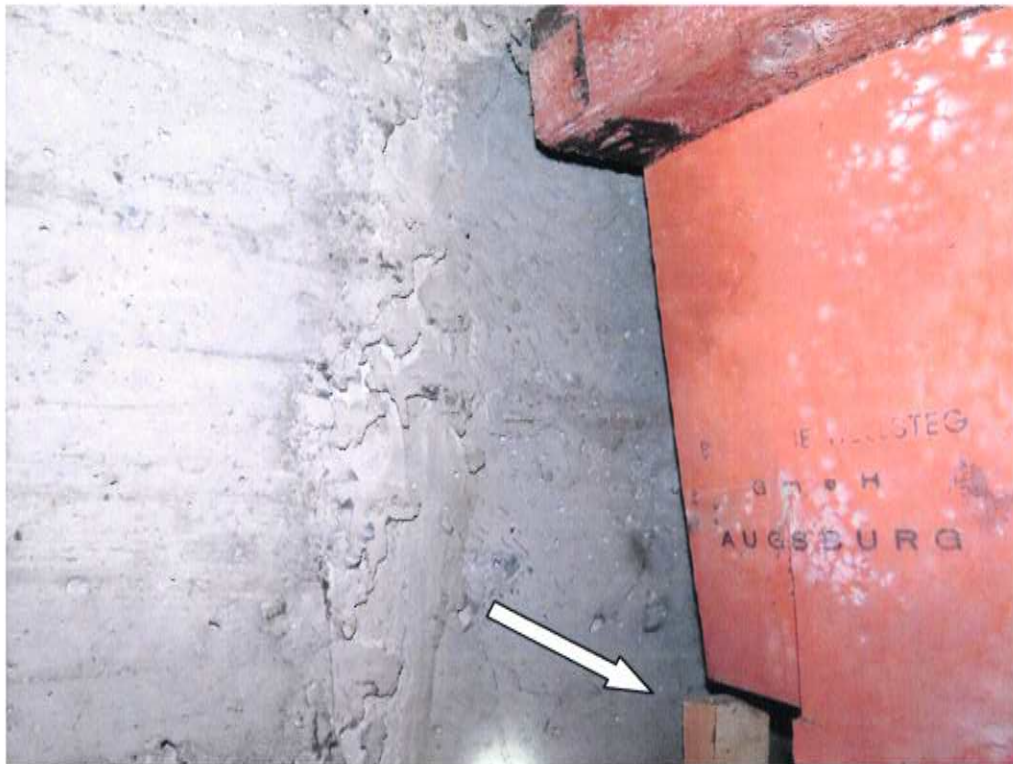
Foto 35: Holz-Wellstegträger: ausgeschnittener Wellsteg im Auflagerbereich

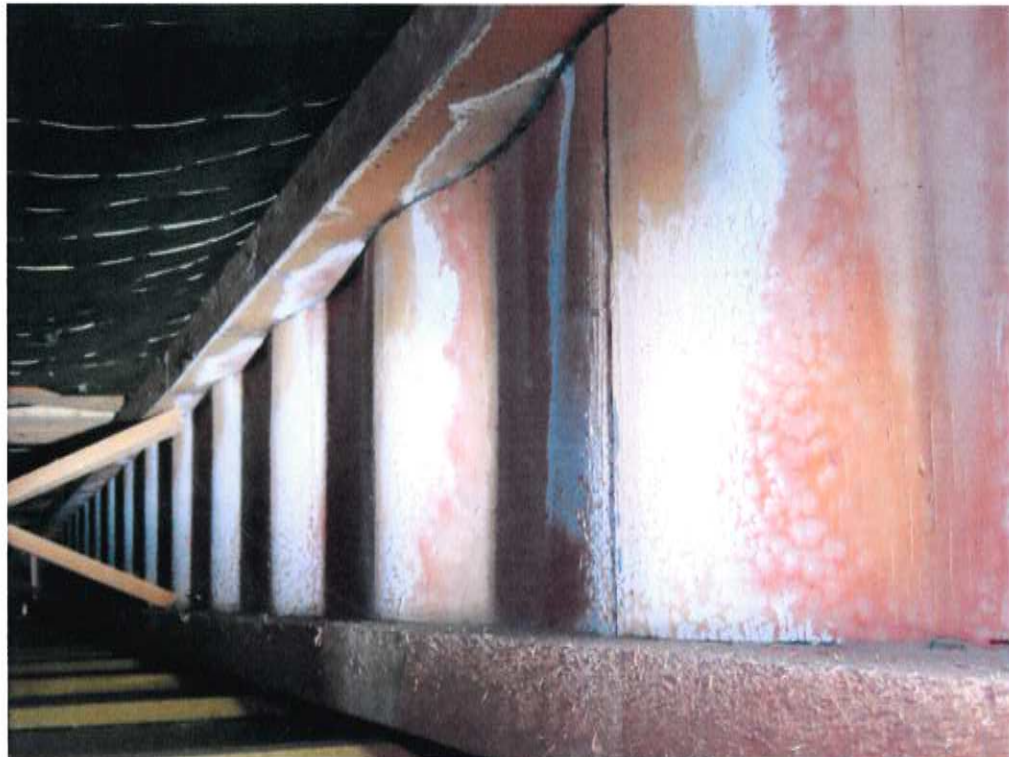
Auf den Trägeroberflächen finden sich großflächig und systematisch Aussinterungen / Salze, die sich - vermutlich in Verbindung mit erheblicher Feuchtigkeitseinwirkung - aus den eingesetzten Holzschutzmitteln gebildet haben.

Foto 36: Holz-Wellstegträger: Detail flächige Aussinterungen / Salze auf den Holzoberflächen (exemplarisch)

Weitere Hinweise auf Feuchtigkeit werden in Abschnitt 5.3 behandelt. Die Standsicherheit der Wellstegträger bei wechselnder Feuchtigkeit setzt zwingend die Verwendung eines geeigneten Holzleims in den Fugen zwischen dem Steg und den Gurten voraus.

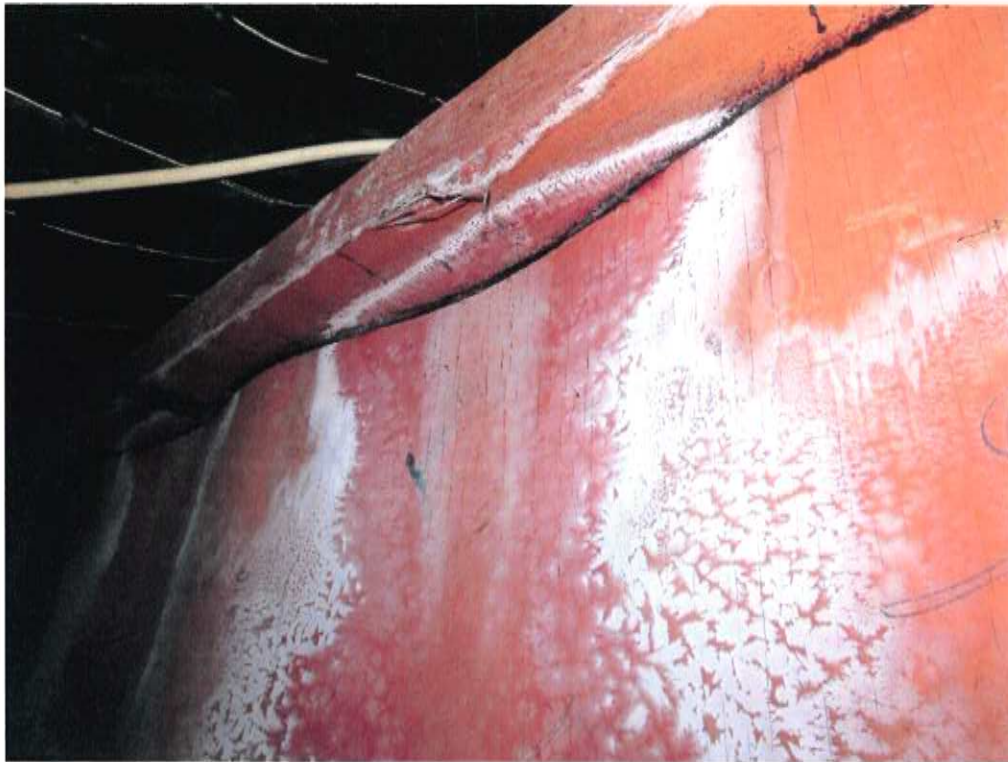
Foto 37: Holz-Wellstegträger: Detail flächige Aussinterungen / Salze auf den Holzoberflächen (exemplarisch)

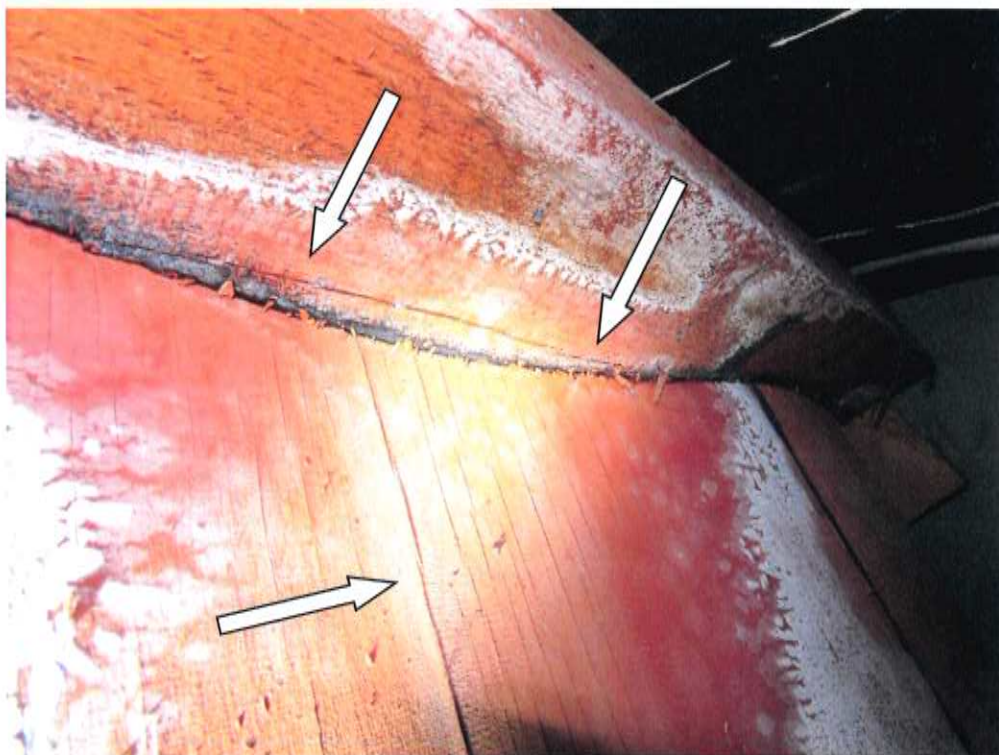
Foto 38: Holz-Wellstegträger: Detail flächige Aussinterungen / Salze auf den Holzoberflächen (exemplarisch) und Risse im Obergurt und Steg

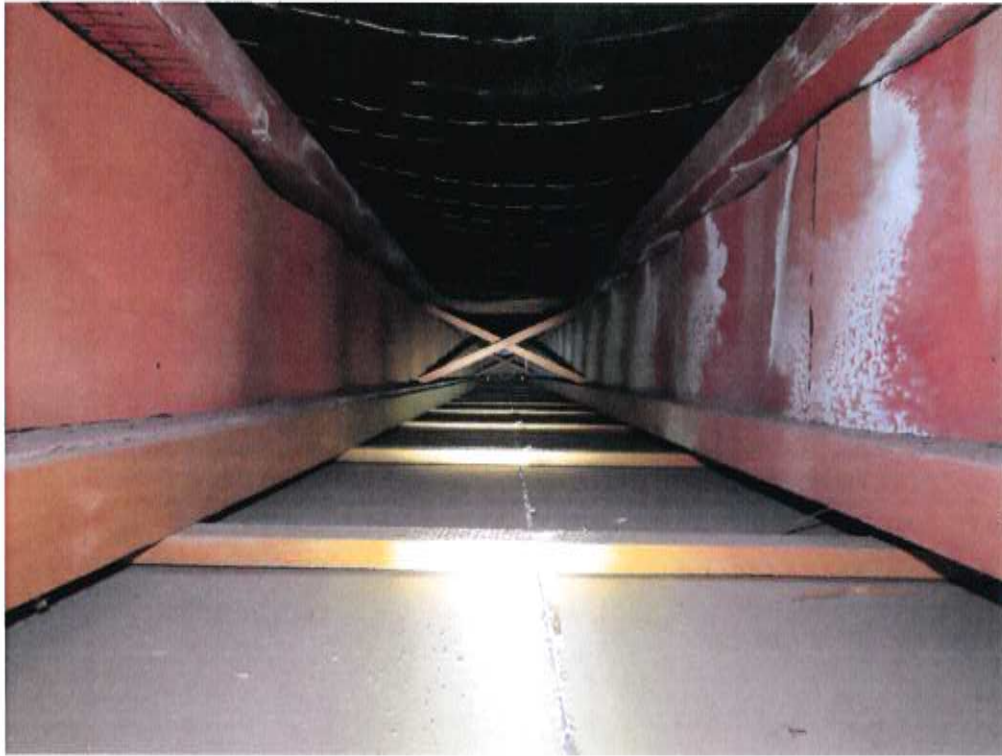
Foto 39: Holz-Wellstegträger: Detail flächige Aussinterungen / Salze auf den Holzoberflächen (exemplarisch)

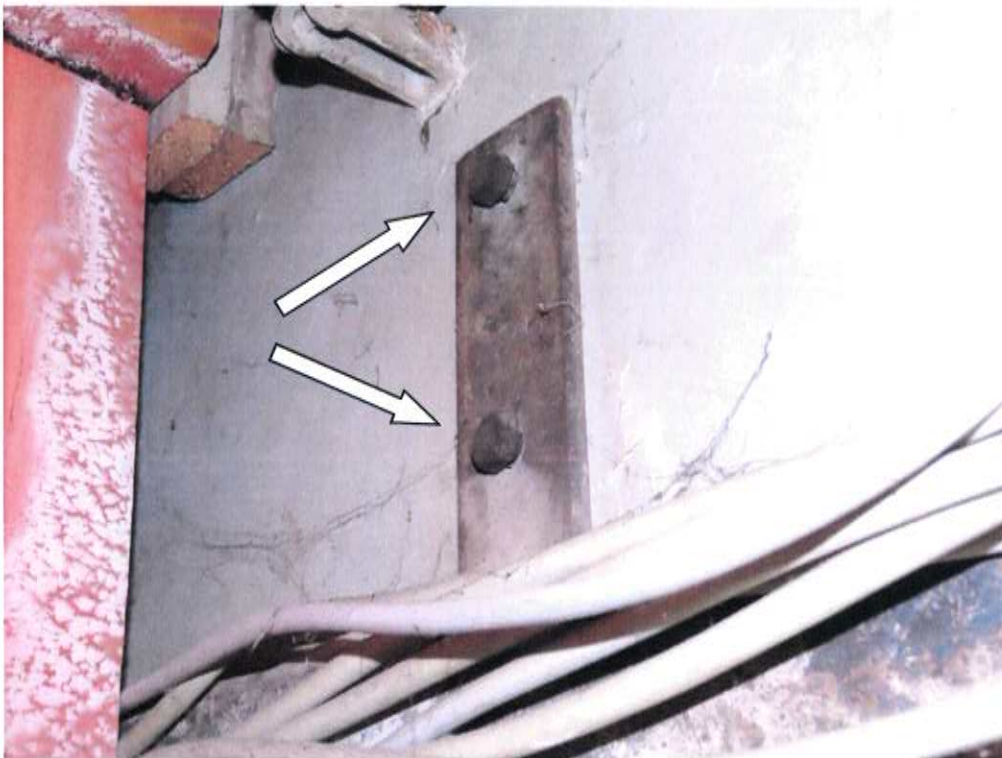
Die Auflagerung der Wellstegträger erfolgt über seitlich an den Stahlbetonwänden angebrachte stählerne Auflagerleisten (L 120 x 80) Die Verankerung dieser Auflagerleisten wurde an einer Vielzahl von Stellen mangelhaft ausgeführt (aufgebrannte Schraubenlöcher, keine ausreichenden Randabstände, Beanspruchung von Schrauben auf Biegung, Verankerung in rissigem / brüchigem Untergrund, etc.). Hierauf wurde bereits in [1] hingewiesen. An vereinzelten Stellen wurden offenbar im Nachgang zu [1] Verstärkungen eingebaut (vgl. Foto 41 mit Foto 11 aus [1]).

Die Verankerung der stählernen Auflagerleisten ist mangelhaft. Die Standsicherheit der abgehängten Decke ist damit eingeschränkt. Bei einer weiteren Nutzung der Halle und insbeson-

Foto 40: stählernes Lagerprofil: unsachgemäße Aufhängung an Wand (Schraubenköpfe mit Abstand)

dere im Falle von Arbeiten auf den Wellstegträgern (siehe obige Schäden 4.2 a und b) sind die Verankerungen in den Hallenwänden systematisch und fachgerecht zu verstärken.

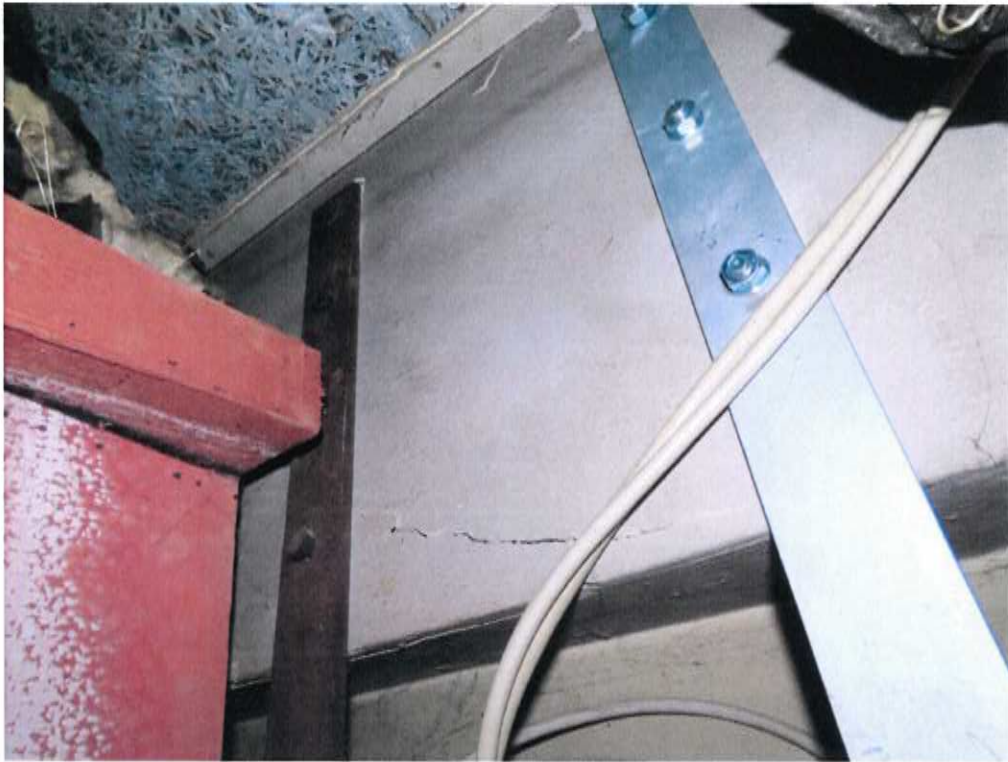
Foto 41: stählernes Lagerprofil: zwischenzeitlich ergänzte Verstärkung durch Zusatzaufhängung

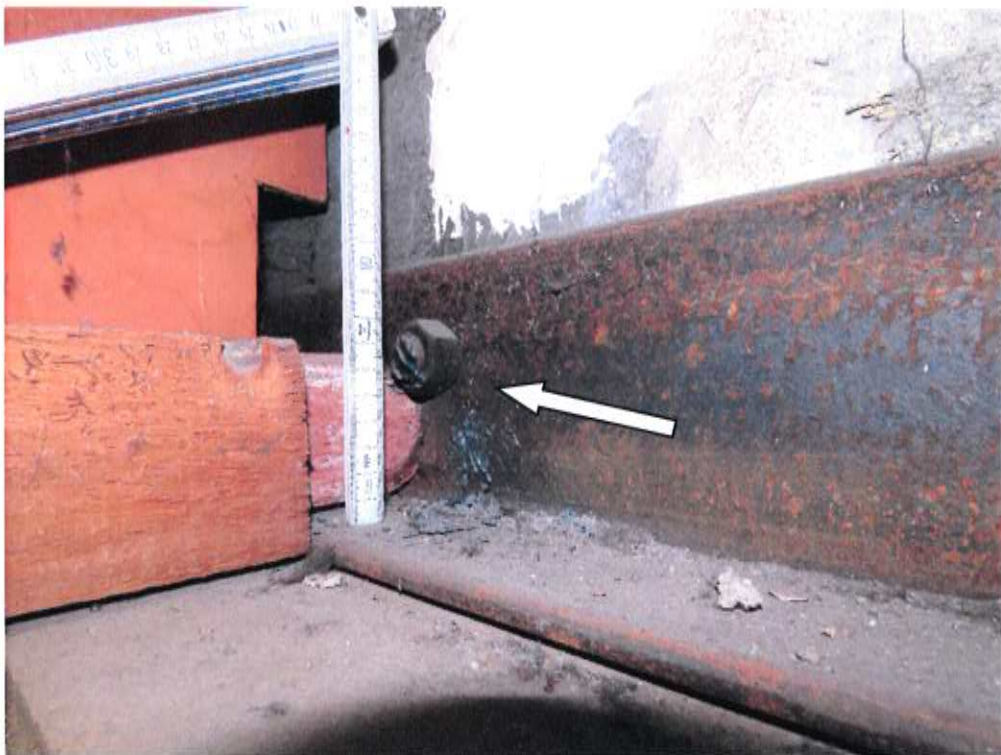
Foto 42: stählernes Lagerprofil: unsachgemäße Aufhängung des Lagerprofils (Hinweise auf ausgebranntes Schraubenloch)

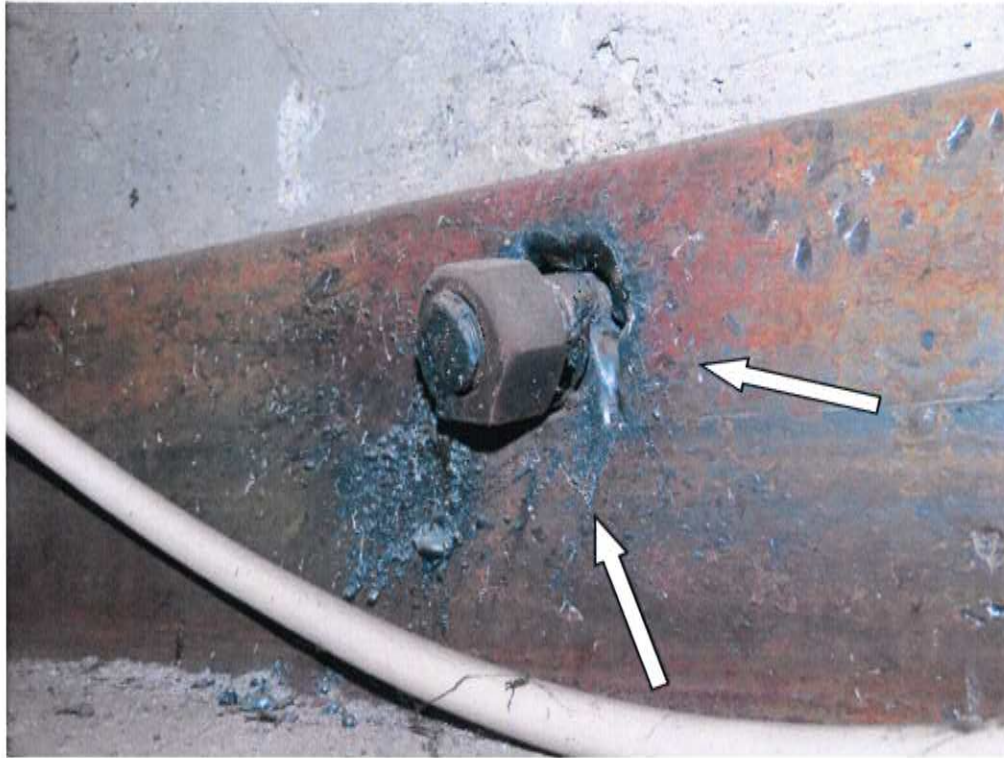
Foto 43: stählernes Lagerprofil: unsachgemäße / mangelhafte Aufhängung des Lagerprofils (ausgebranntes Schraubenloch und teilverschweißte Schraube)

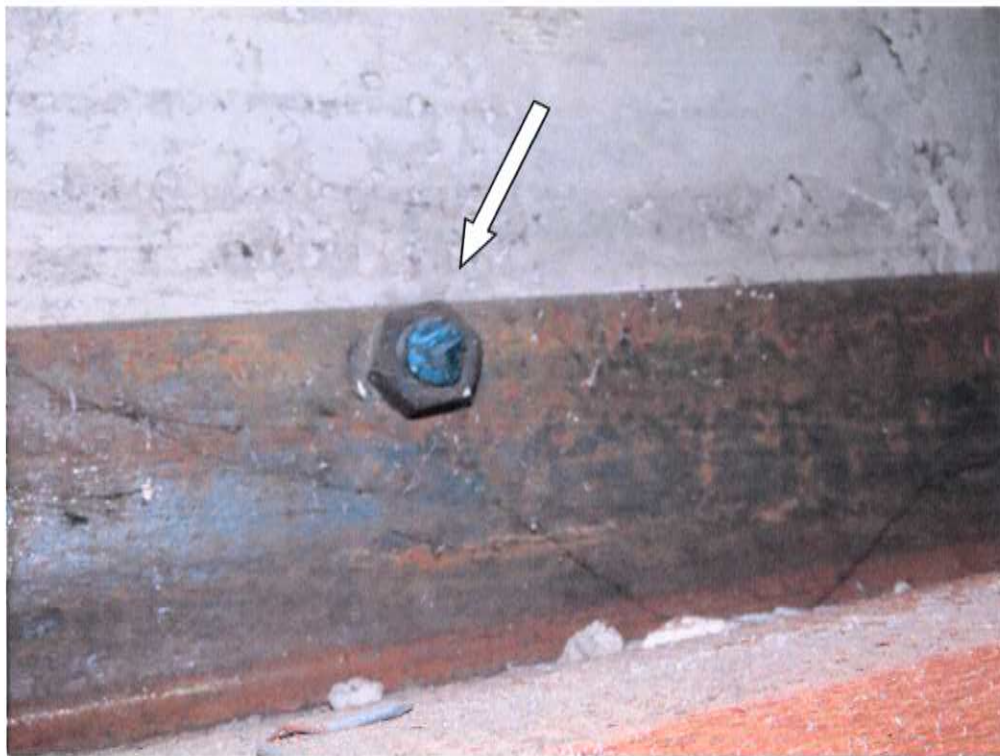
Foto 44: stählernes Lagerprofil: unsachgemäße / mangelhafte Aufhängung des Lagerprofils (unzureichender Randabstand der Schraube)

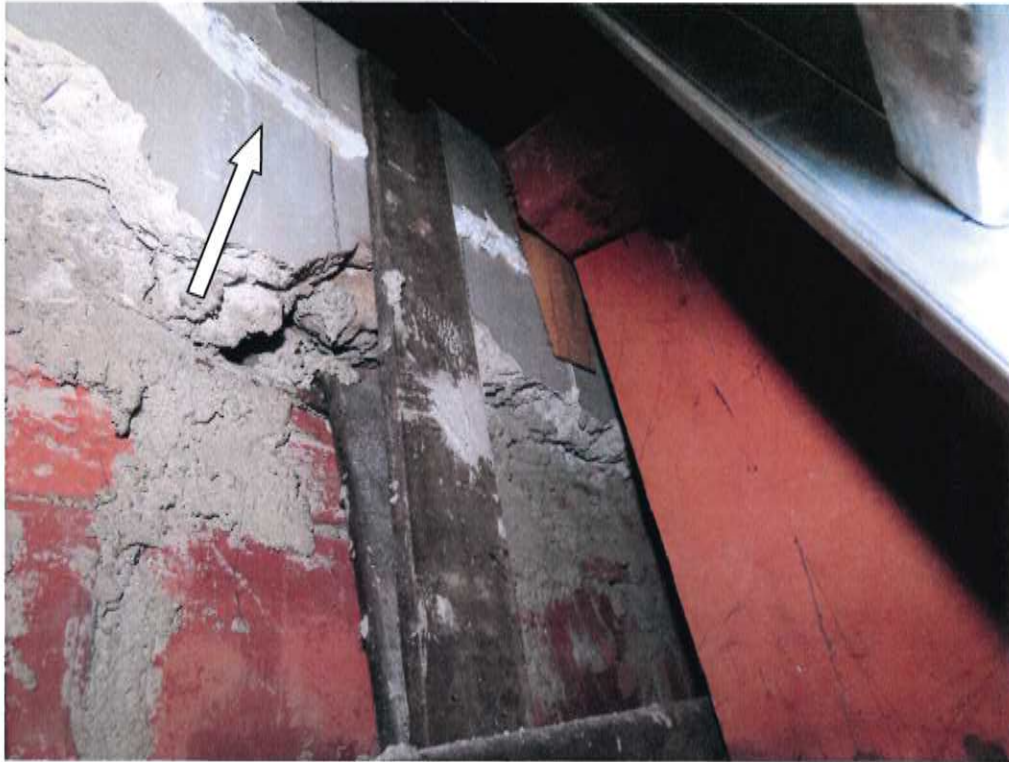
An verschiedenen Stellen finden sich Kalkaussinterungen / -ausblühungen innenseitig an den Hallenwänden. Daraus ergeben sich Hinweise auf Undichtigkeiten bzw. auf eine bauphysikalisch unzureichende Ausführung des Dachbereichs.

Foto 45: Wände im Dachbereich: Aussinterungen im Bereich von Horizontalriss

Die Undichtigkeiten im Dachbereich sind systematisch zu überwachen und auf Veränderung zu überprüfen.

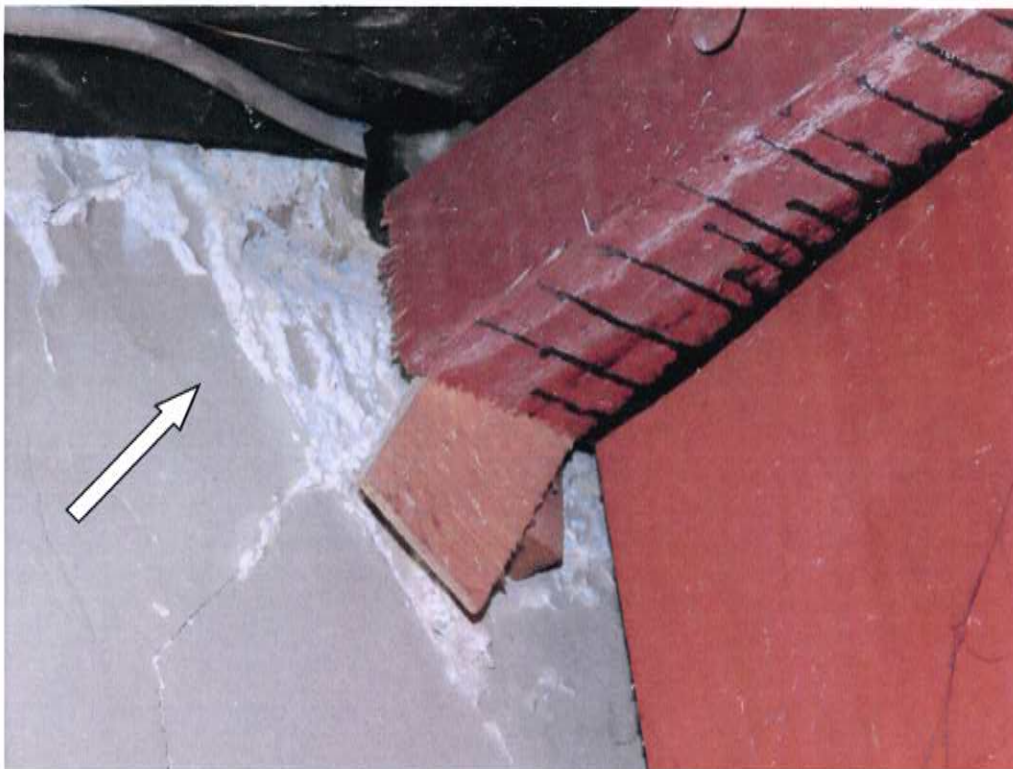
Foto 46: Wände im Dachbereich: flächige Aussinterungen im Bereich von Rissen

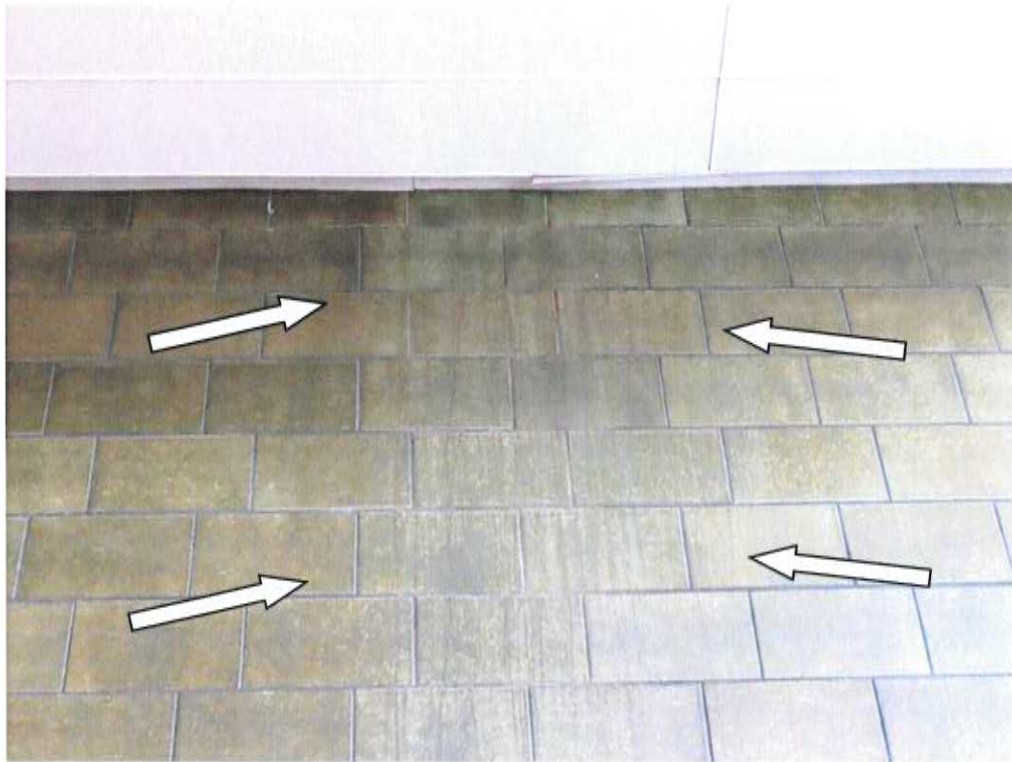
Auf Undichtigkeiten im Dachbereich (mit erheblichem Feuchtigkeitseintritt) deuten auch die verbliebenen Ablaufspuren innenseitig an der Südwand.

Foto 47: Wände im Dachbereich: Spuren von Wasserschaden an Südwand

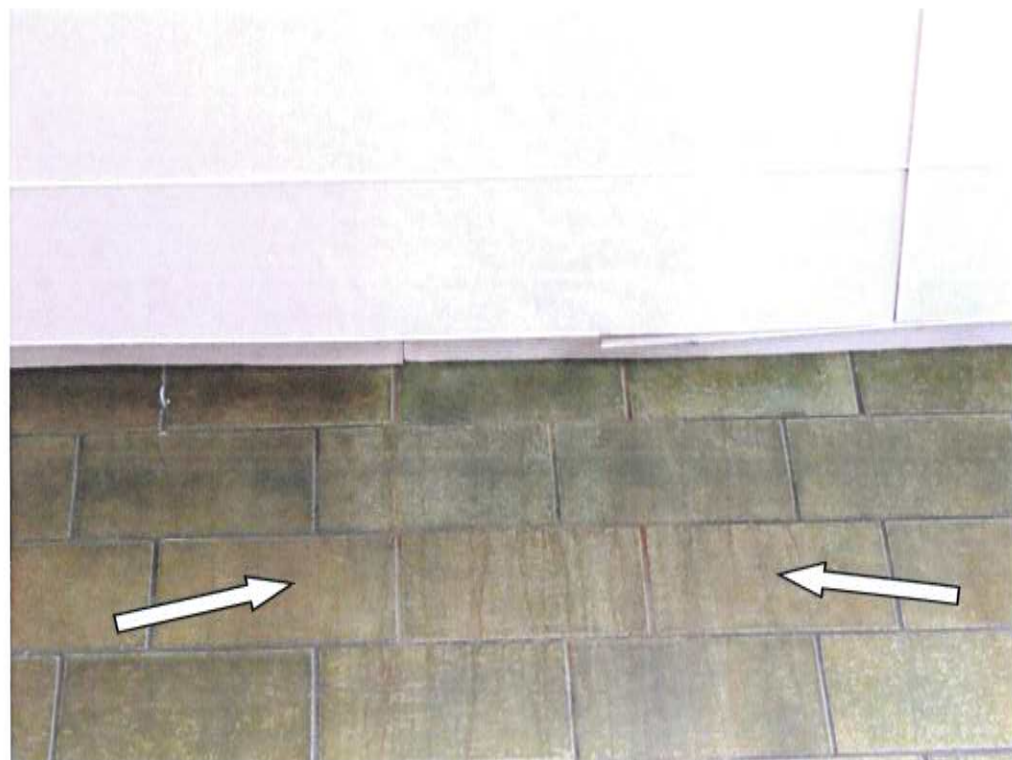
Foto 48: Wände im Dachbereich: Detailaufnahme zu Foto 47 mit Spuren Wasserschaden
