TITANZINK AUF DEM DACH WEISSROSTGEFAHR

- ▶ WISSEN SCHAFFT FORTSCHRITT®
- ▶ **GWP WHITE PAPER WST 001**
- ▶ **AUTOREN**

In diesem white paper zeigen wir Ursachen, Analysen und Abstellmaßnahmen gegen den Weissrost.

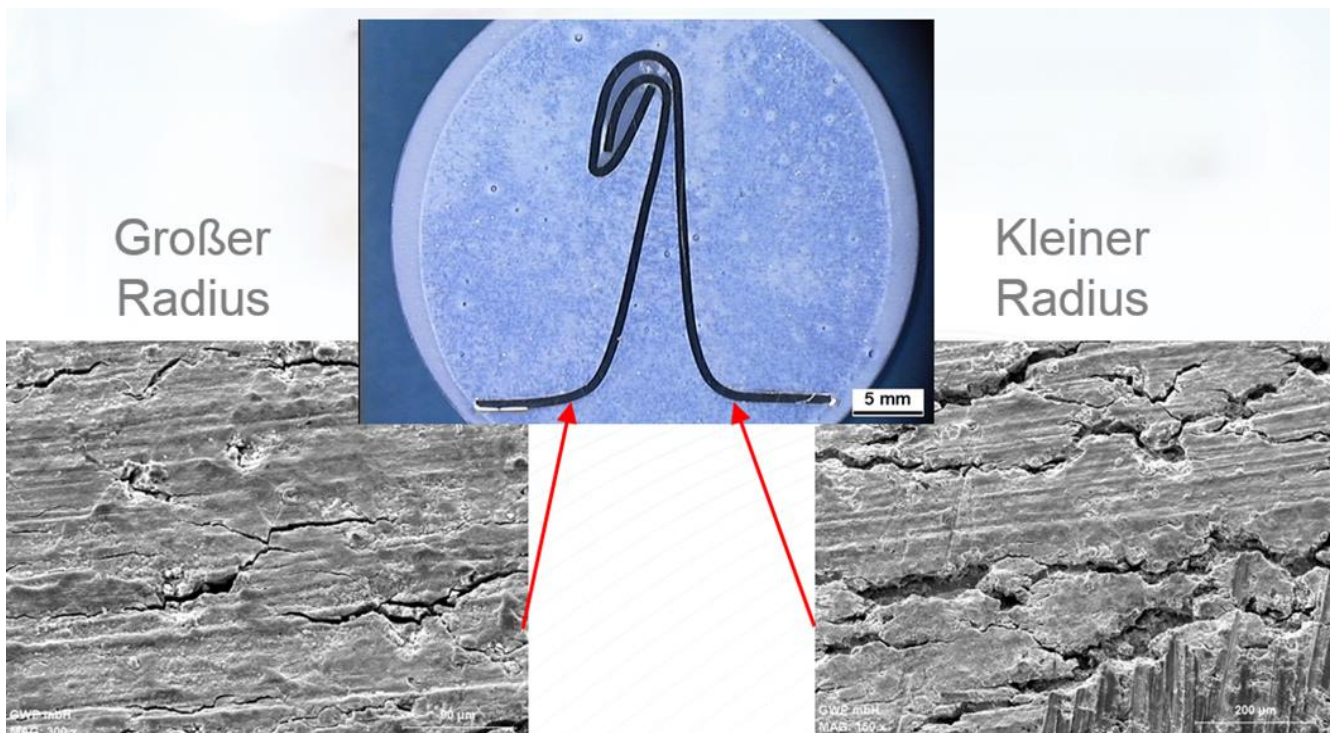
Abbildung 3: Verarbeitung von Scharen/Bahnen hier im Schnitt/Schliff; darunter die Oberflächen von der äußeren Oberfläche von Biegestellen

Vorsicht ist geboten bei engen Radi, da die Patina aufbricht.

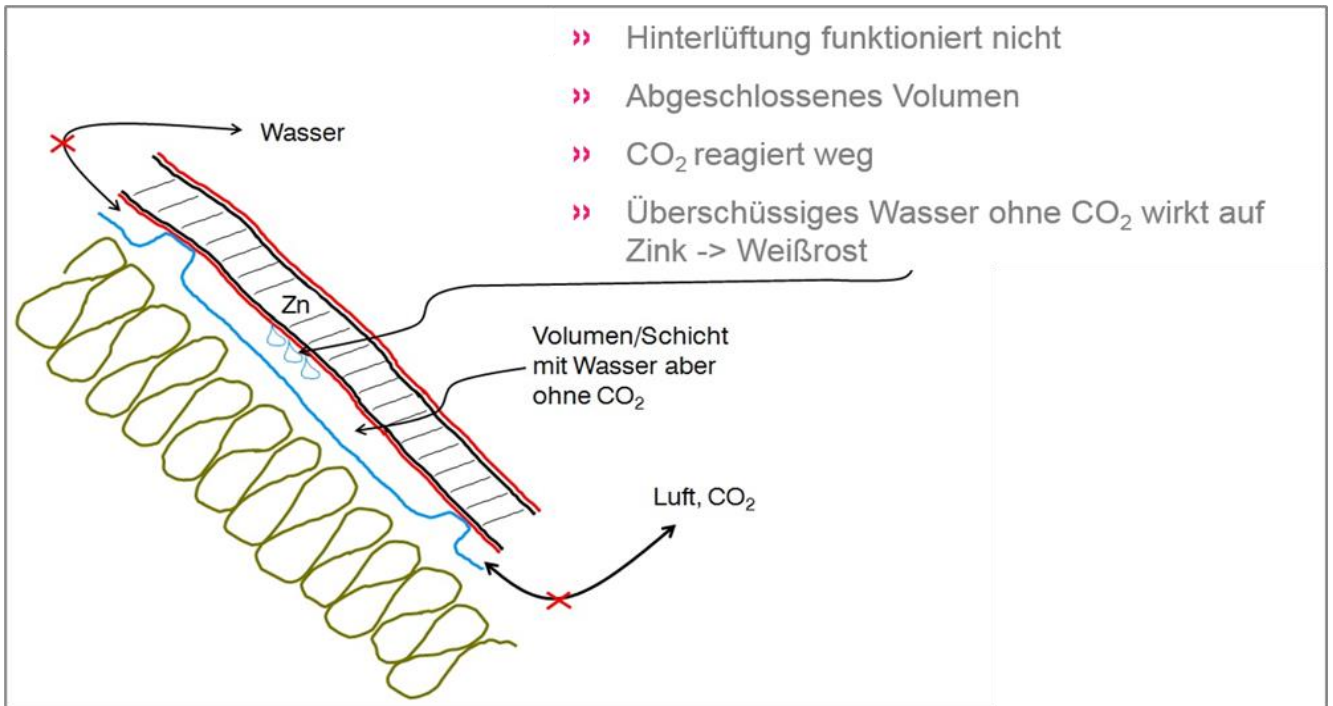
Abbildung 7: CO₂-Mangel - die Auswirkungen

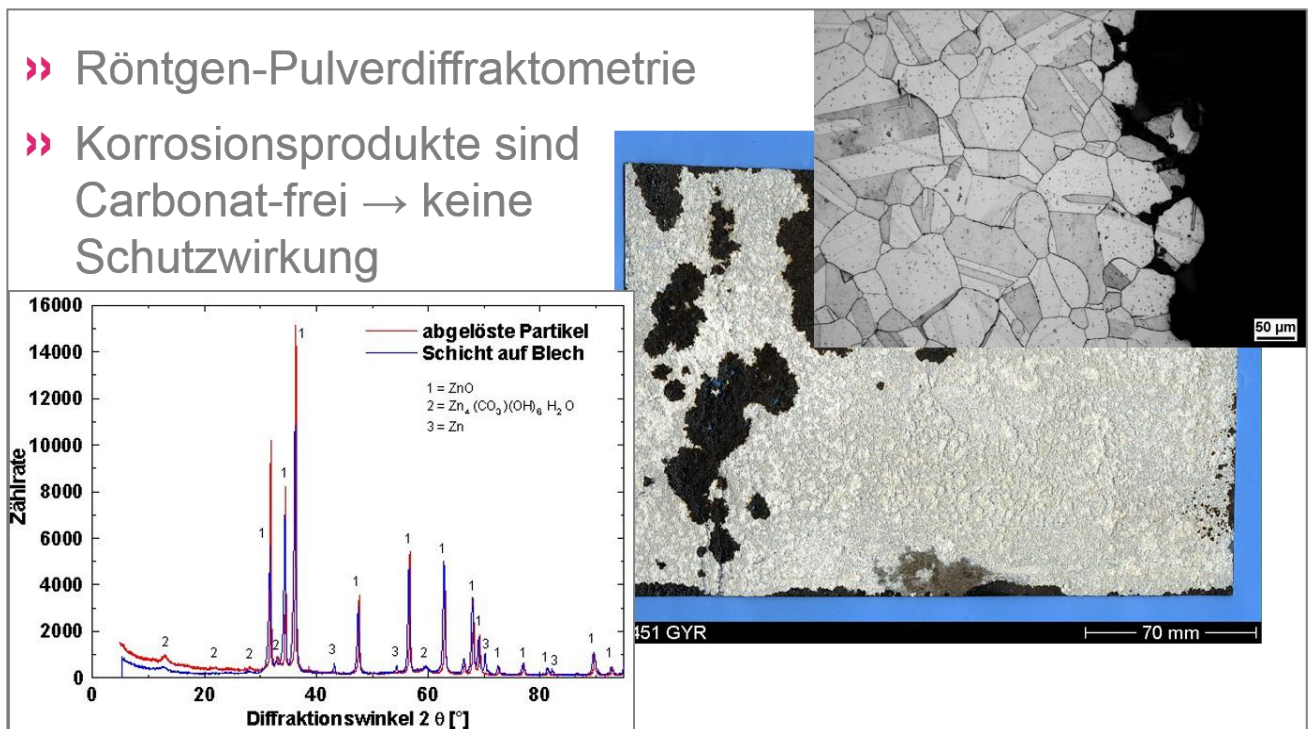
Abbildung 8: Werkstofftechnische Untersuchung der korrodierten Unterseite im Analytikum mit Röntgenbeugungsdiffraktogramm und Schlifffanalyse

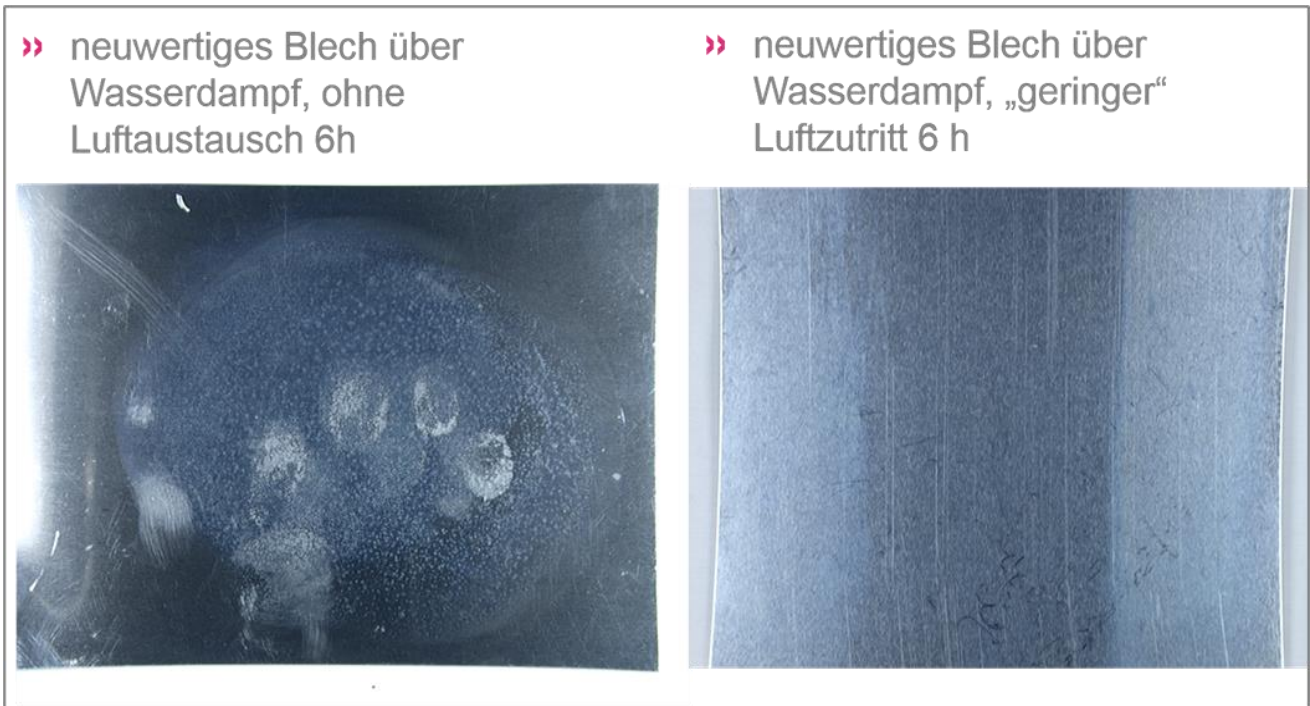
Abbildung 9: Experimente im Labor zur "schnellen" Korrosion

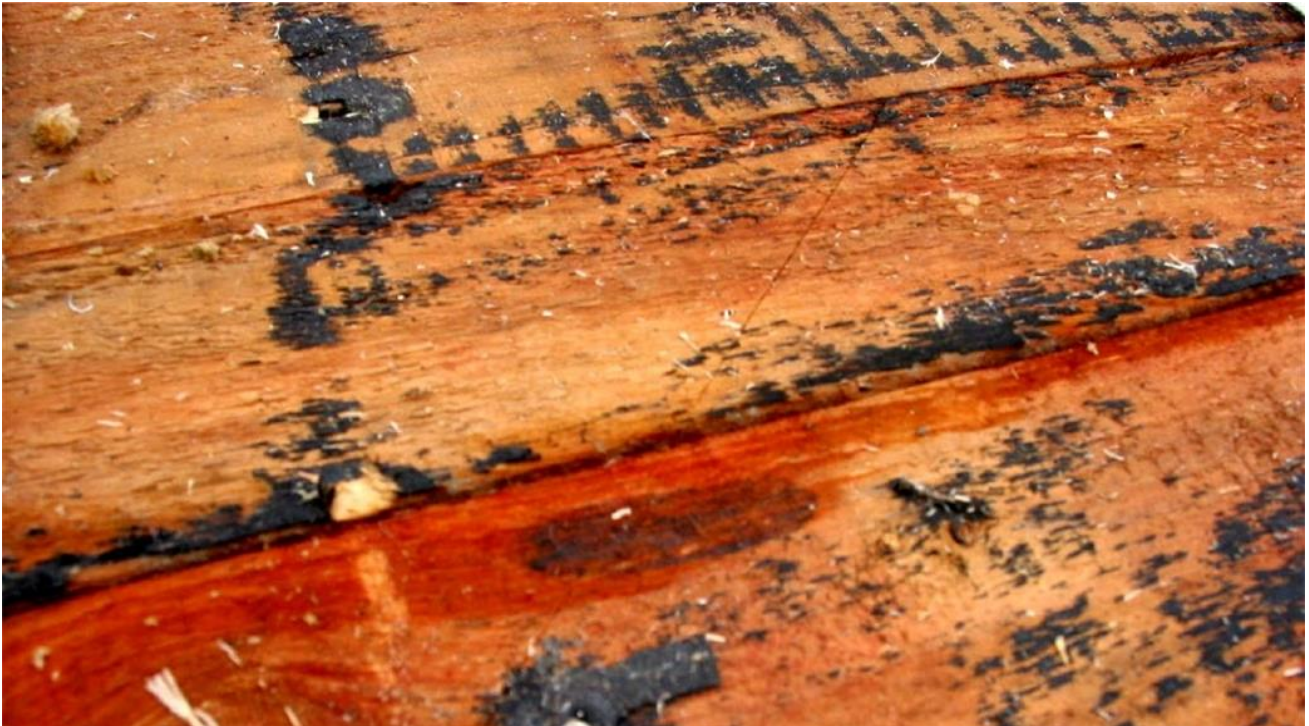
Abbildung 11: "Patschnasse" Holzbretter unter Zinkblech gefunden; Feuchte kann aus ungetrocknetem Holz nicht im verbauten Zustand entweichen

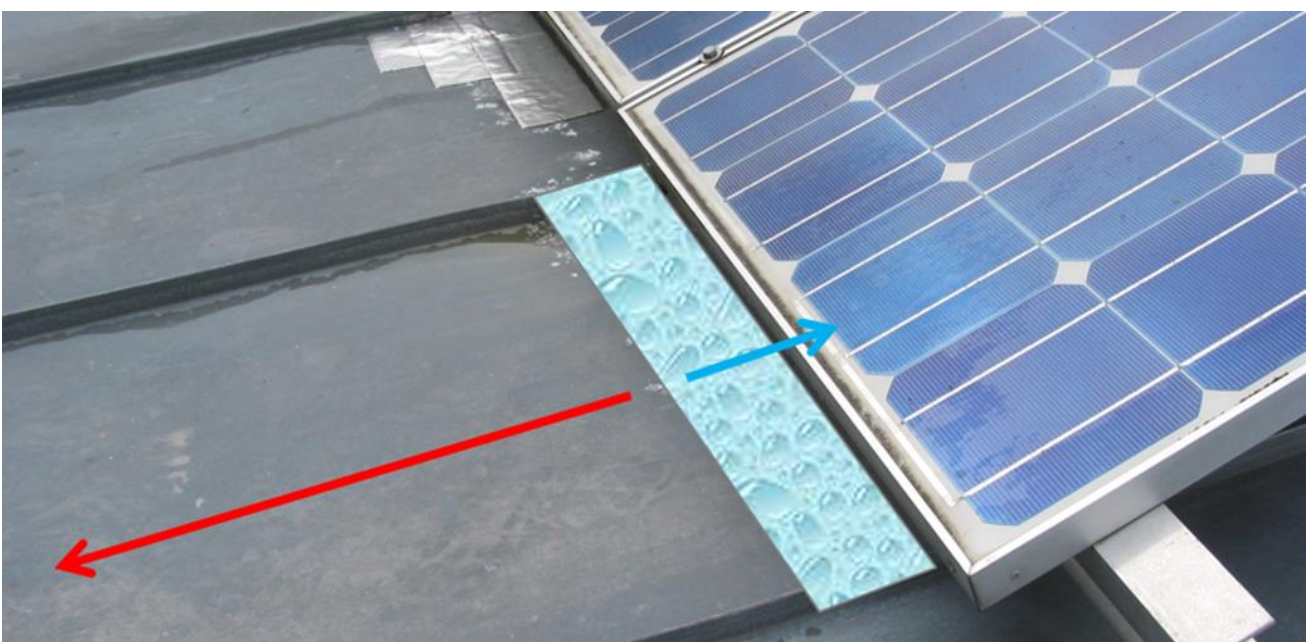
- ▶ Beschattetes Blech
- ▶ Am Übergang warm/kalt Kondensation an Unterseite möglich
- ▶ Wassertransport in der Dämmung
- ▶ Weißrost-Bildung

Abbildung 12: Verstärkte Korrosion an Temperatursprüngen

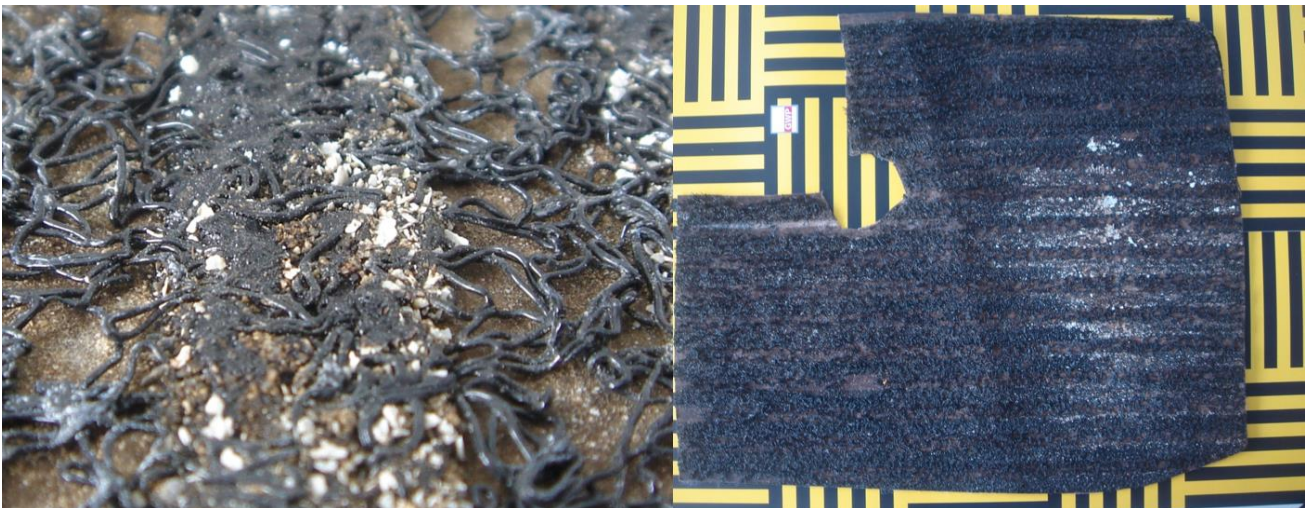
- ▶ Flächenhafte Kompression auf Bitumenstreifen
- ▶ Weißrost im Kontakt

Abbildung 13: Beispiel einer versagenden "Sauerkraut"-Bahn

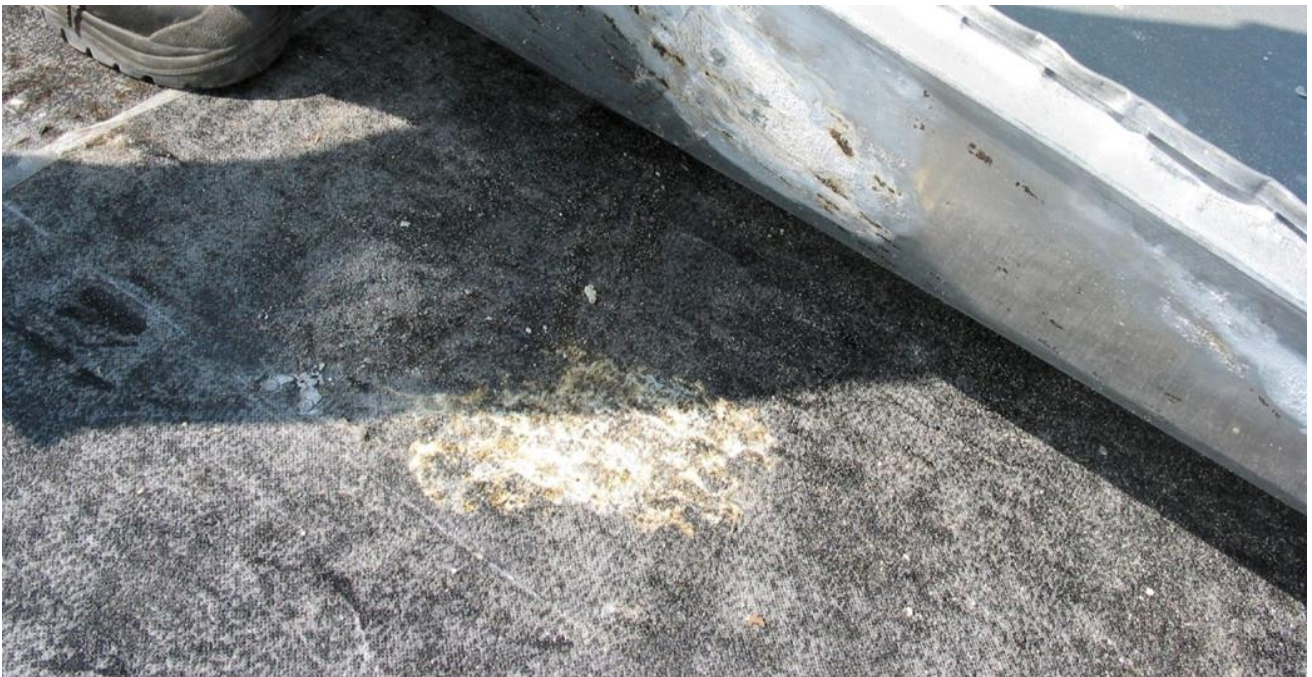
Abbildung 14: Mangelnder Luftaustausch führt zu Korrosion "Weissrost"

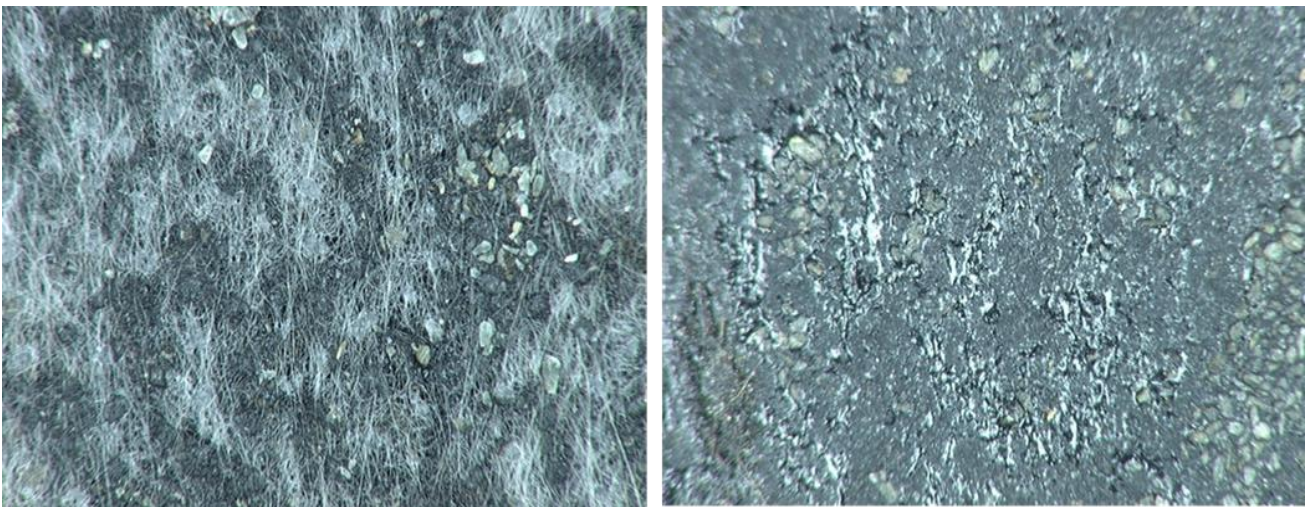
Abbildung 15: Beispiele für "verklebte" Bahnen mit dem Blech

Ausgebaut, zu niedriger Erweichungspunkt

- ▶ Verklebungsfahrer
- ▶ Gefahr des abgeschlossenen Volumens

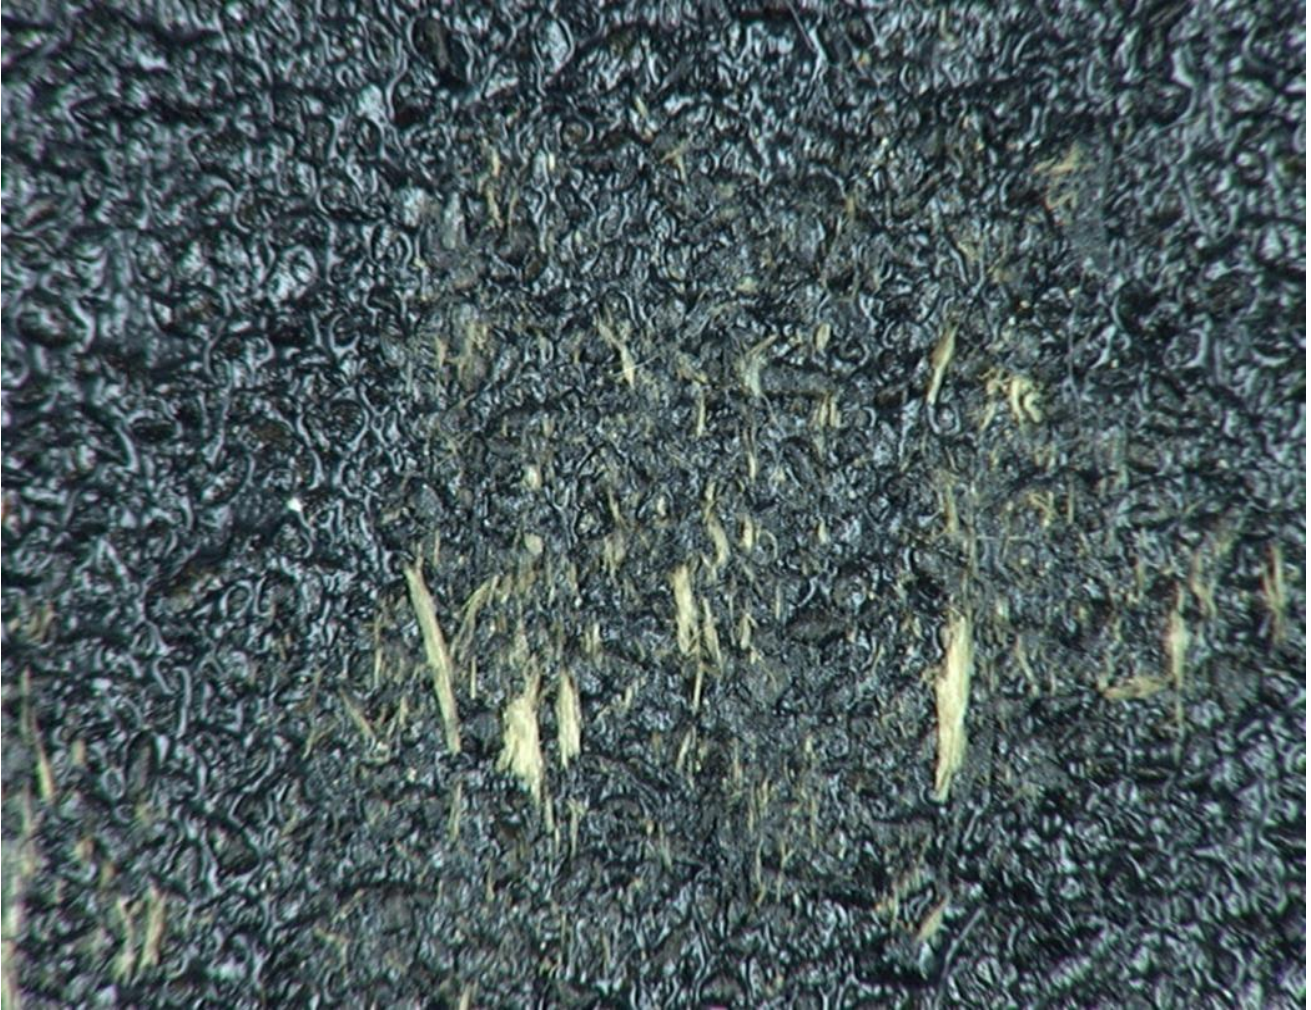
Abbildung 16: Beispiele für "verklebte" Bahnen mit dem Holz

- ▶ Zu niedriger Erweichungspunkt mit flächiger Verklebung zum Holz
- ▶ Bei beidseitigem Verkleben thermisches „Atmen“ nicht mehr möglich → Blechbrüche?

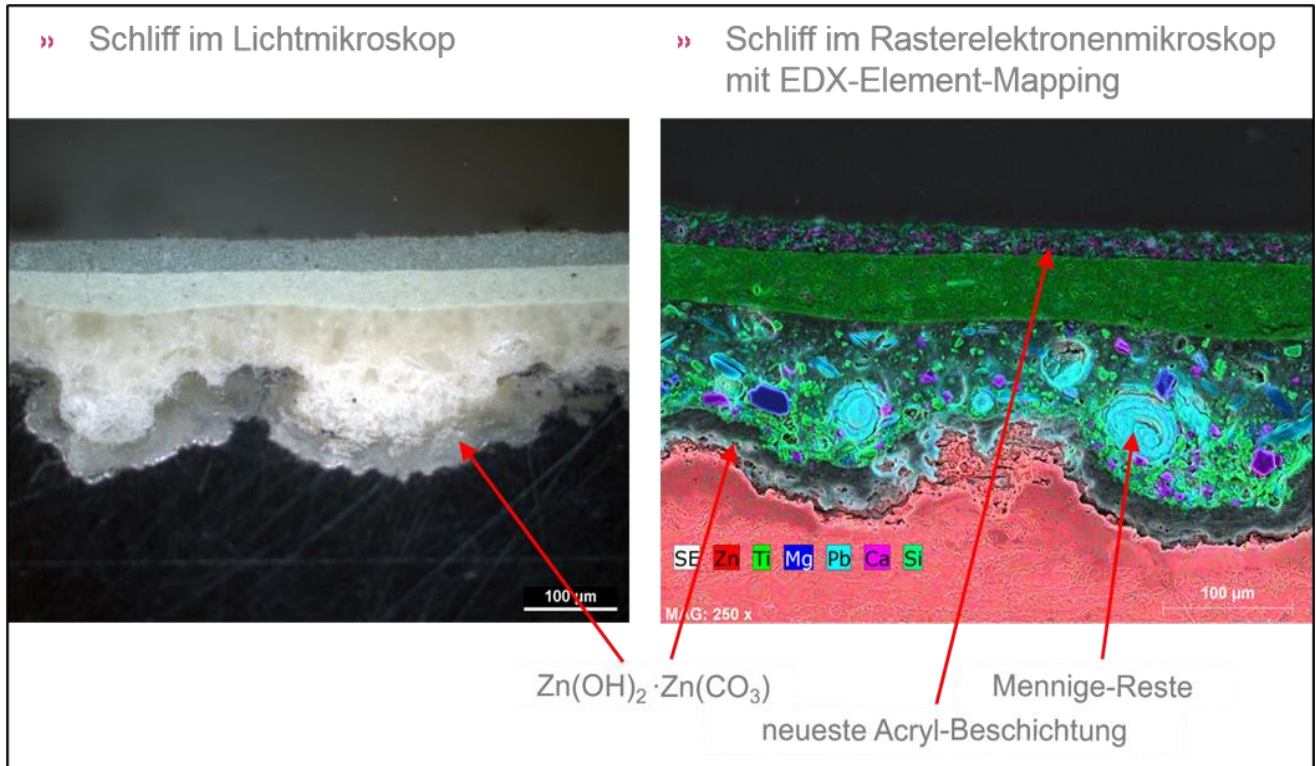
Abbildung 17: Werkstofftechnische Untersuchung im Schriff

- ▶ Rückseitenkorrosion fast ausschließlich durch CO₂-Mangel am Zn-Blech
- ▶ Luft-CO₂ muss überall hinkommen
- ▶ Rückseitenschutz durch Lackierung des Zn-Blechtes möglich
- ▶ Trennlagen weglassen, lockere Brettschalung mit Hinterlüftung genügt
- ▶ Nachdenken & Wissen nutzen
