Zustandsprotokoll

| Objektadresse: | Mustergasse 1, 1234 Musterhausen |
| Datum: | Freitag, 01.01.2021 |
| Sachverständiger: | DI Markus Baumeister |

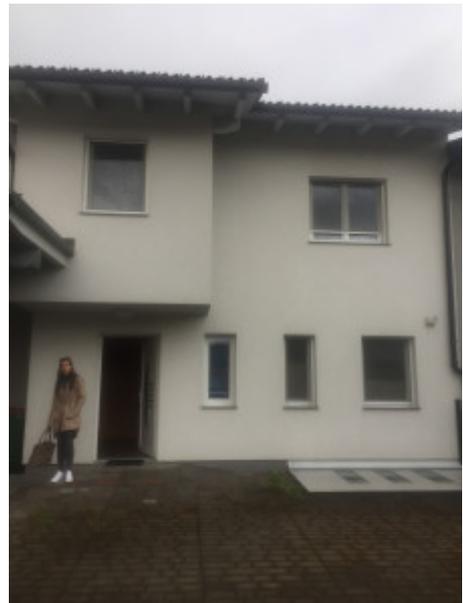
Außenansicht in gutem Zustand

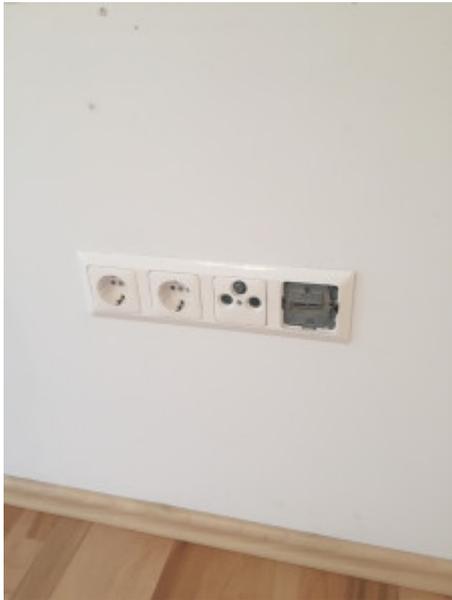
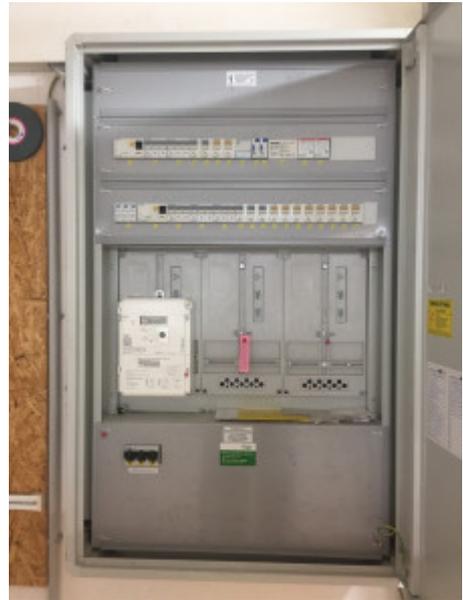
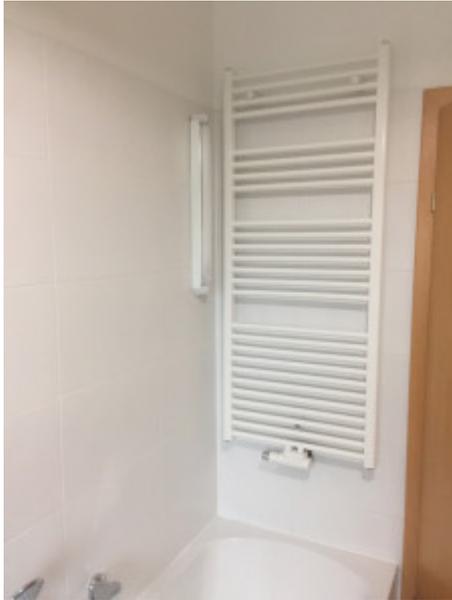
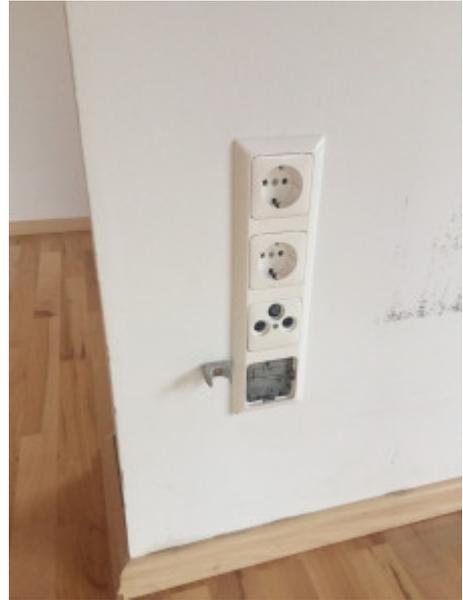
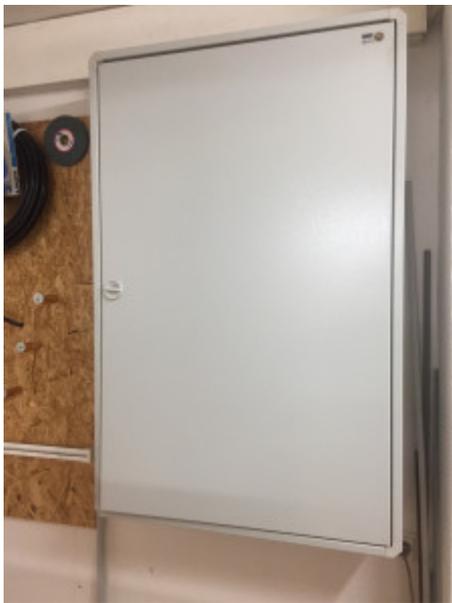
Elektroinstallationen in Ordnung, E-Heizkörper über Badewanne - Montage hier unüblich
1x Steckdose EG und 1x Steckdose OG beschädigt, Klingelanlage sowie elektrisches Einfahrtstor funktioniert nicht

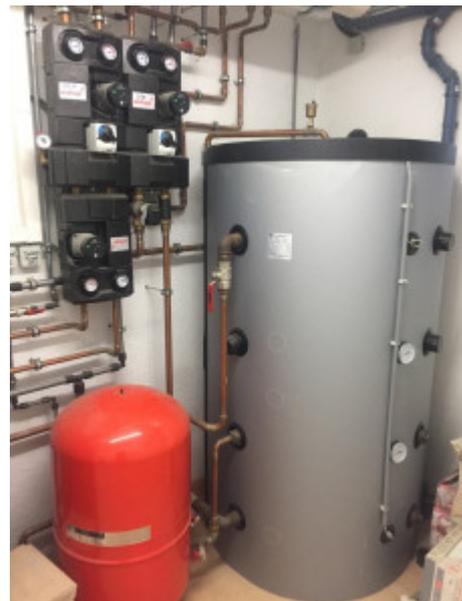
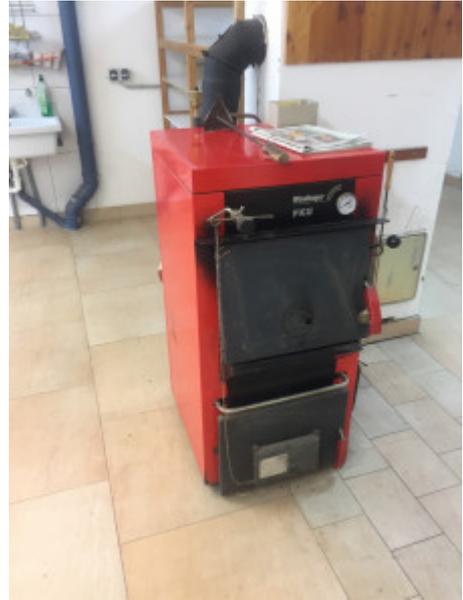
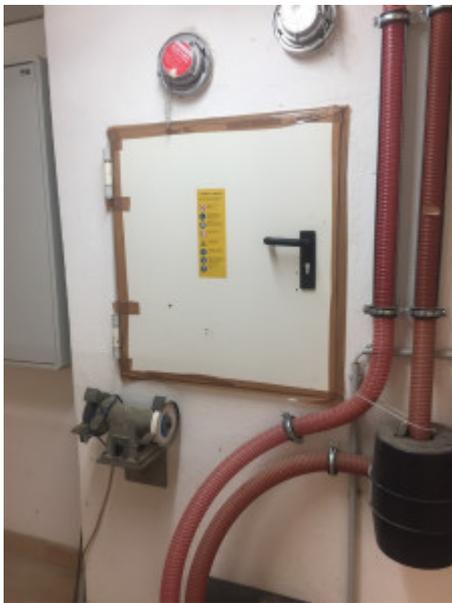
Heizsystem soweit ersichtlich in gutem Zustand, Schlüssel für Pelletsdepot nicht einsehbar (Schlüssel nicht mehr vorhanden) - Zugang nur zugeklebt

Kachelofen in gutem Zustand soweit ersichtlich

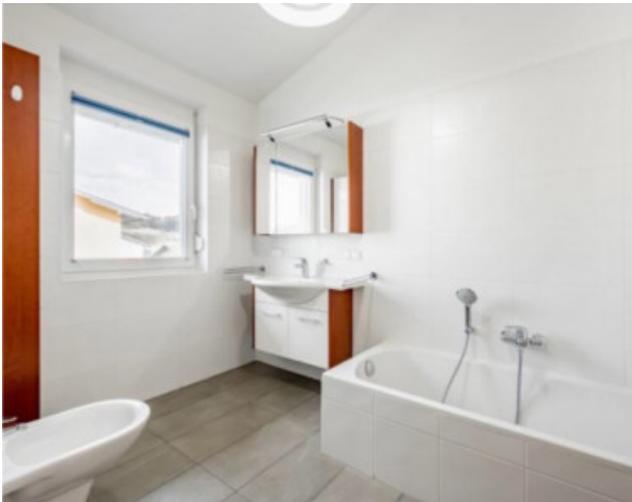
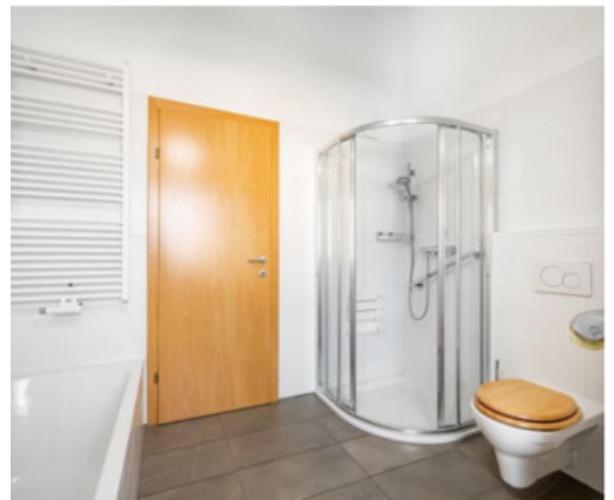
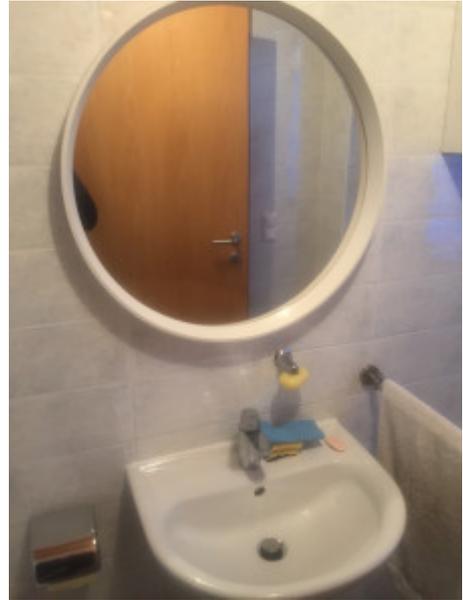
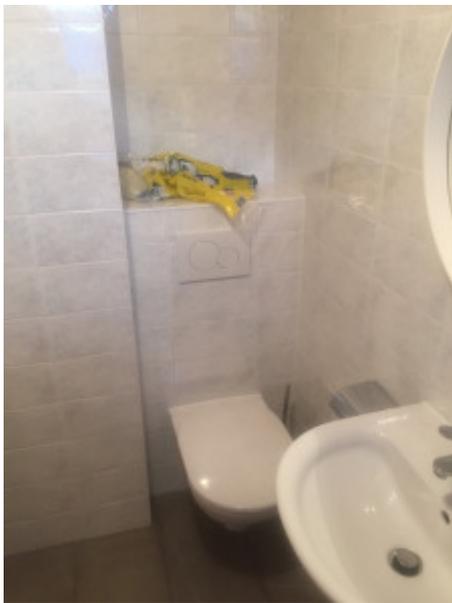
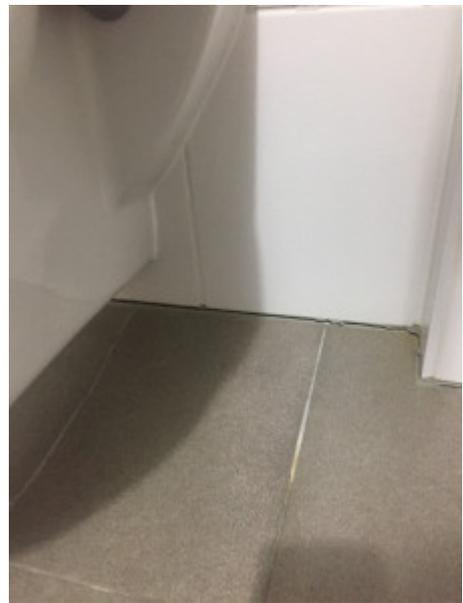
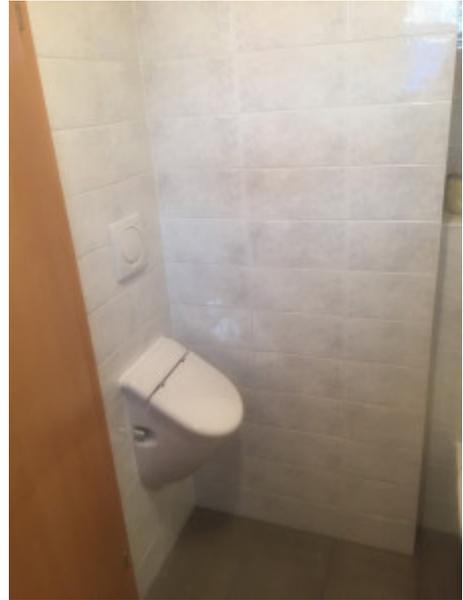
Sanitärräumen soweit in Ordnung, Badewanne sehr niedrig errichtet (für Pensionisten) und Fehlstellen in Verkleidung Badewanne, Setzungen in beiden Sanitärräumen (offene Silikonfugen)

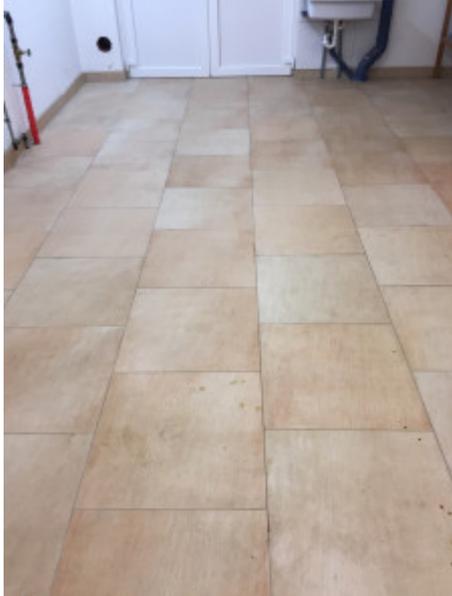
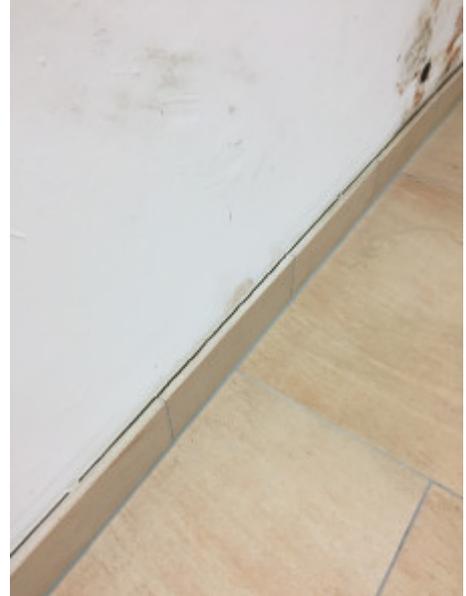
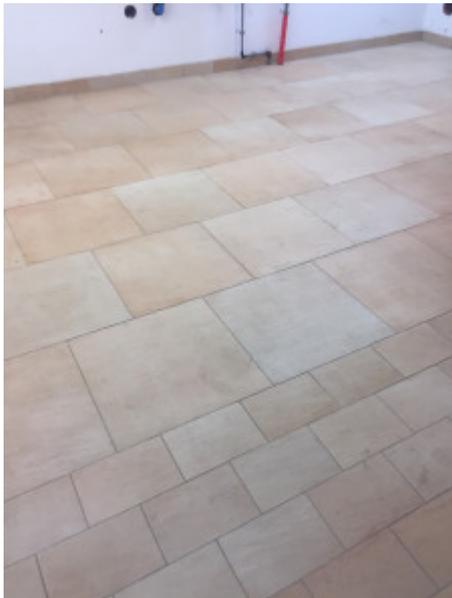
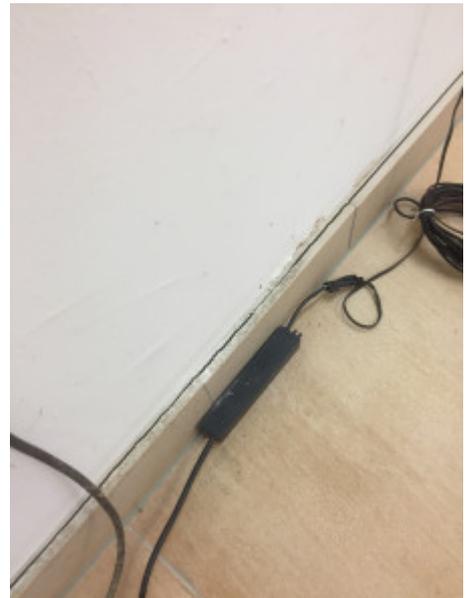
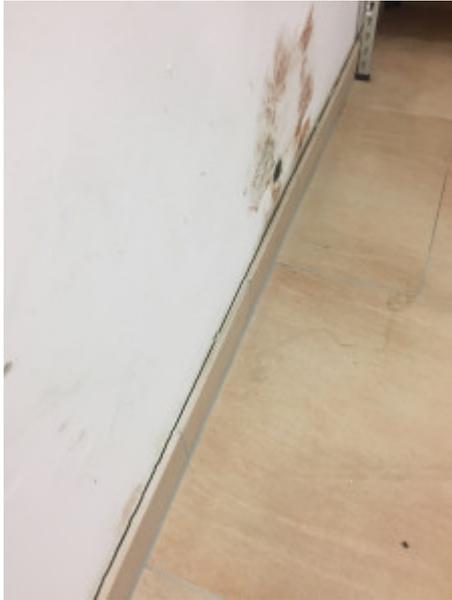
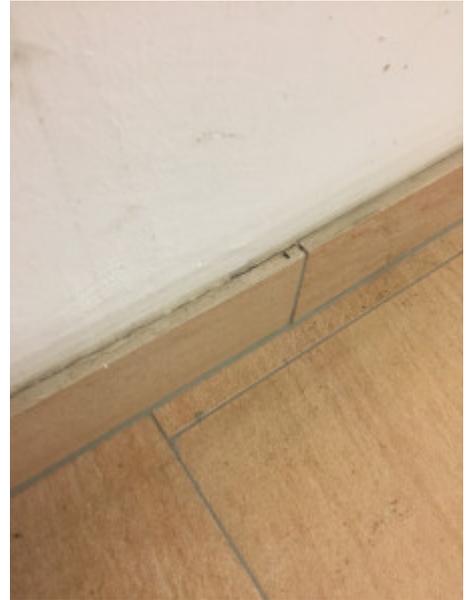
Boden in gutem Zustand, keine Rissbildungen
ersichtlich, Sockelleisten lösen sich an einigen Stellen ab

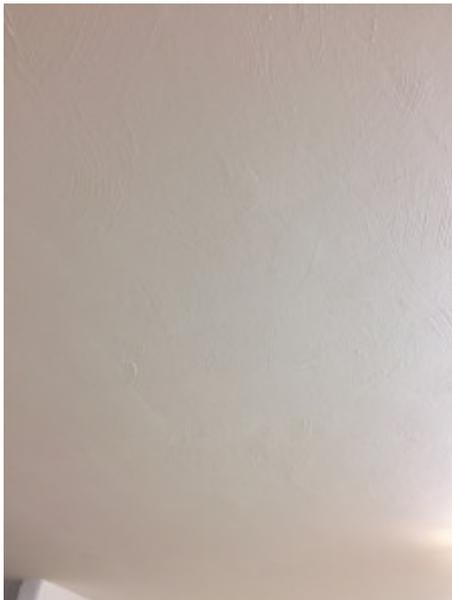
Decke in sehr gutem Zustand, keine Rissbildungen bzw. feuchte Stellen ersichtlich

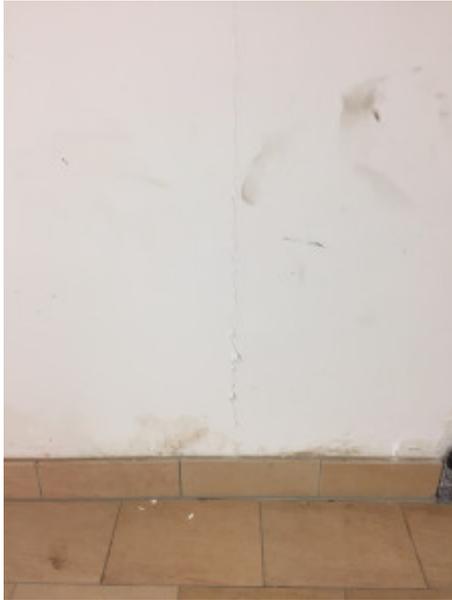
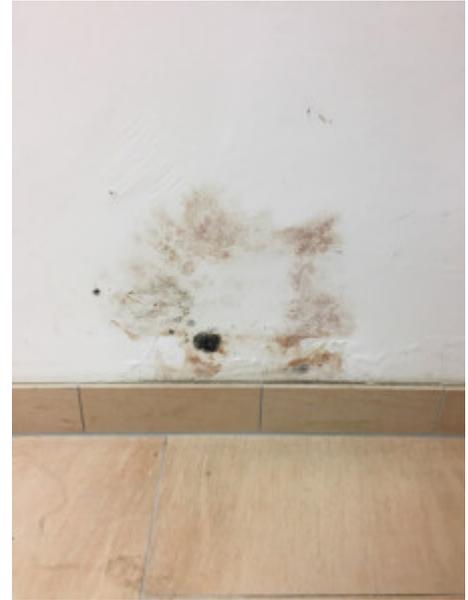
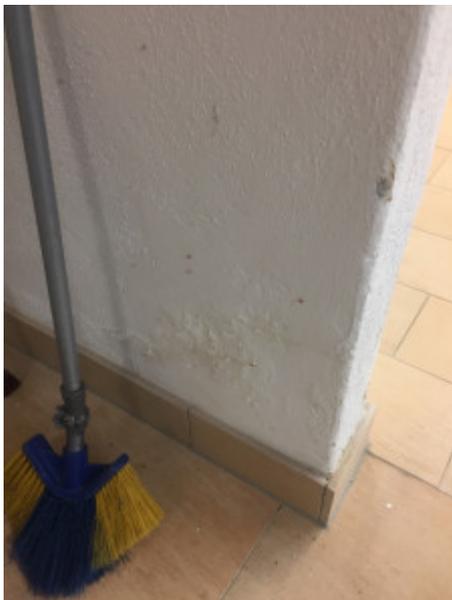
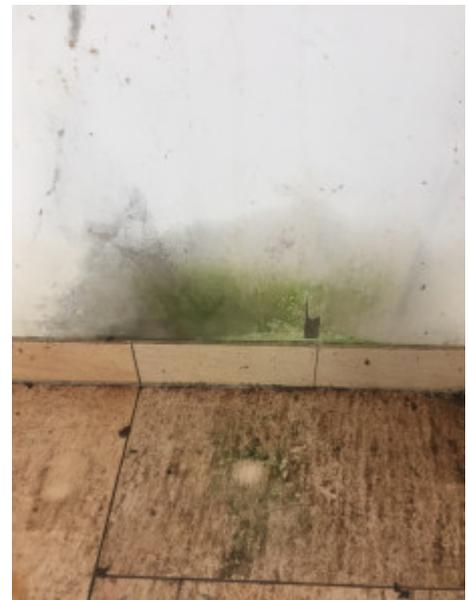
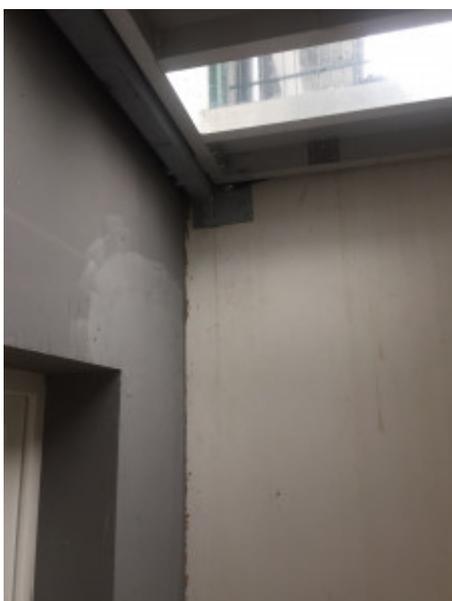
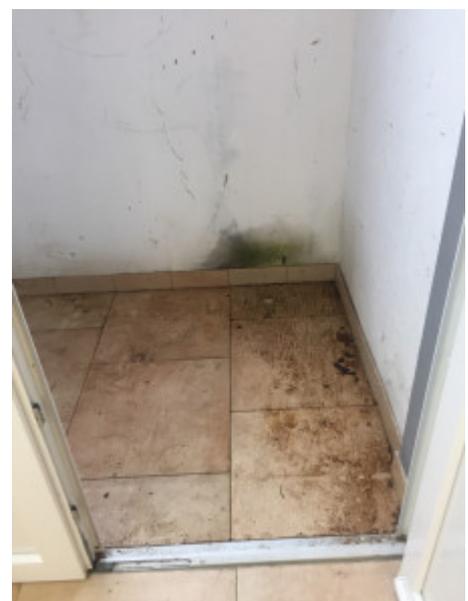
Feuchte Stellen und Schimmel in mehreren Bereich erkennbar (unter Lichtschacht, Zwischenwand im Bereich Ausgang Garten, im Bereich Öffnung für Pelletslieferung etc.)

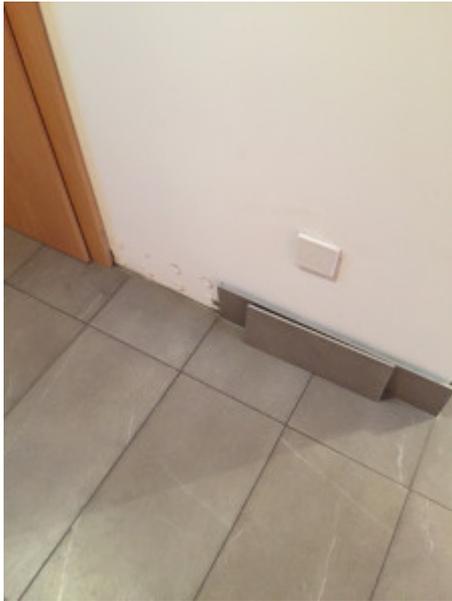
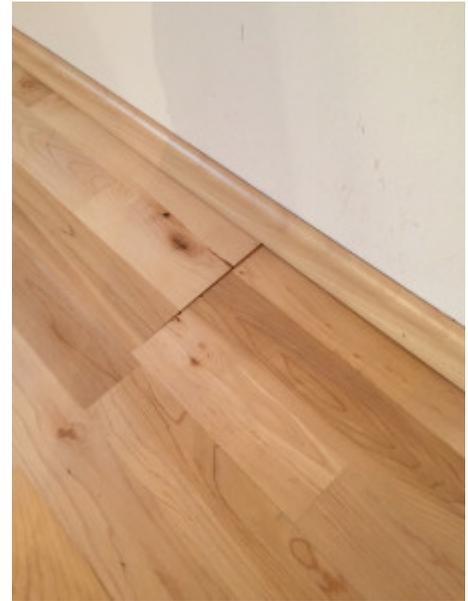
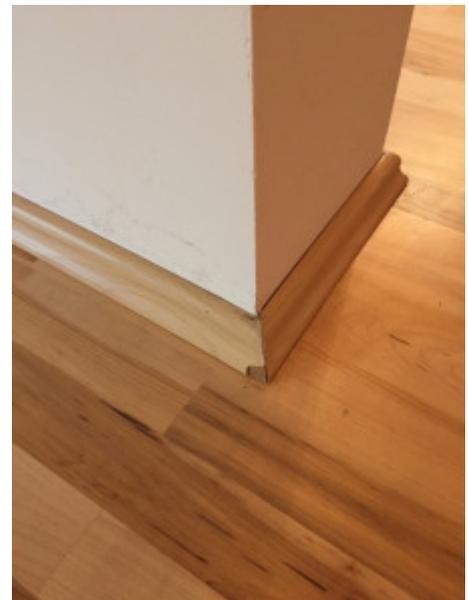
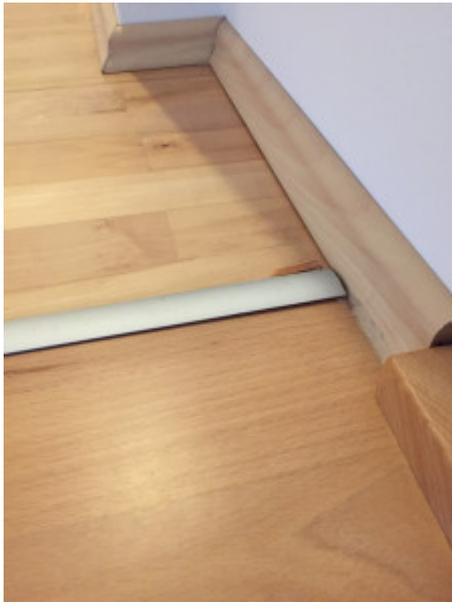
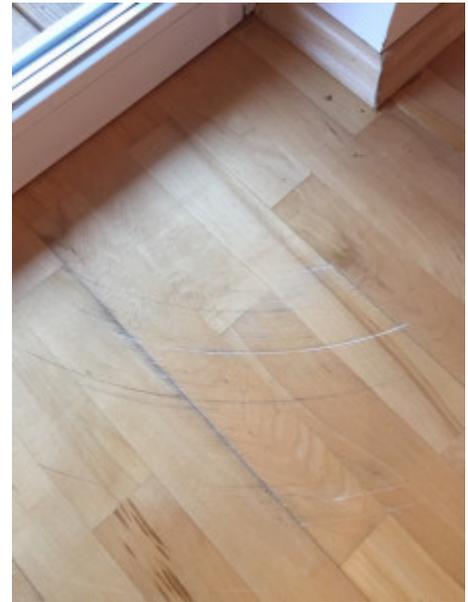
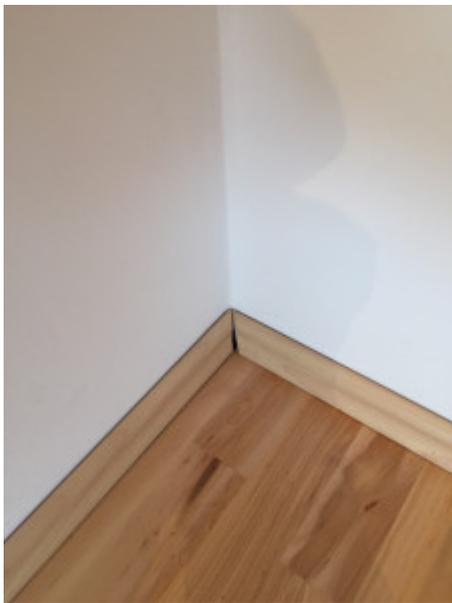
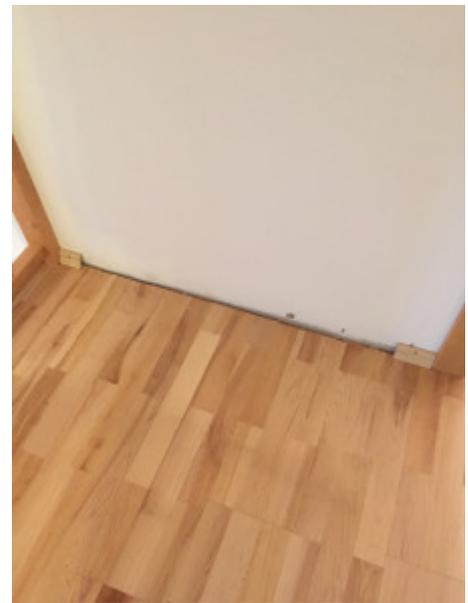
Allgemeinzustand
 Fussboden EG weist Hohlstellen auf, Sockelleisten teilweise beschädigt locker bzw. abgelöst, Terrassentür schleift (starke Kratzspuren)

Fußboden OG weist Hohlstellen auf, Sockelleisten teilweise nicht vorhanden, Fussboden Badezimmer bereits erläutert

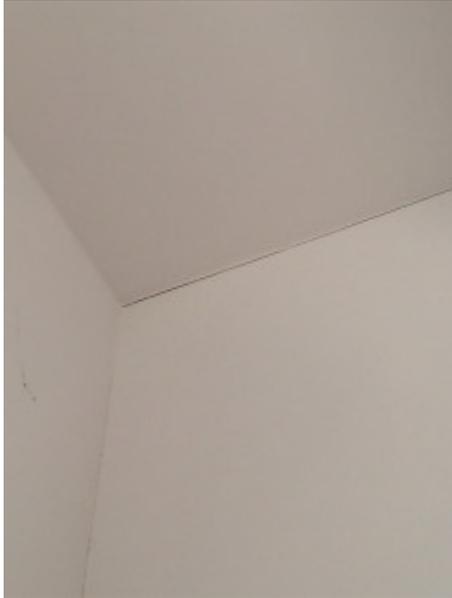
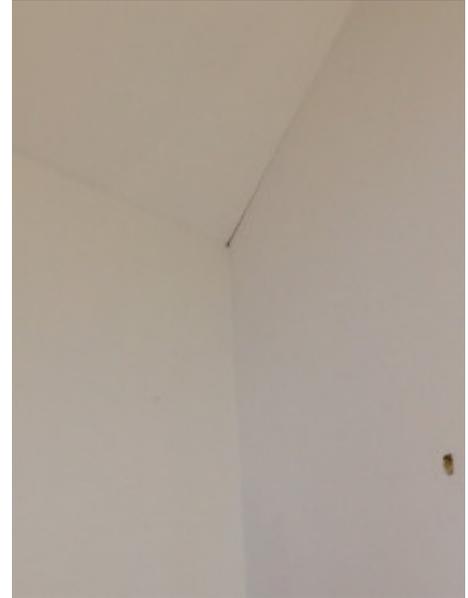
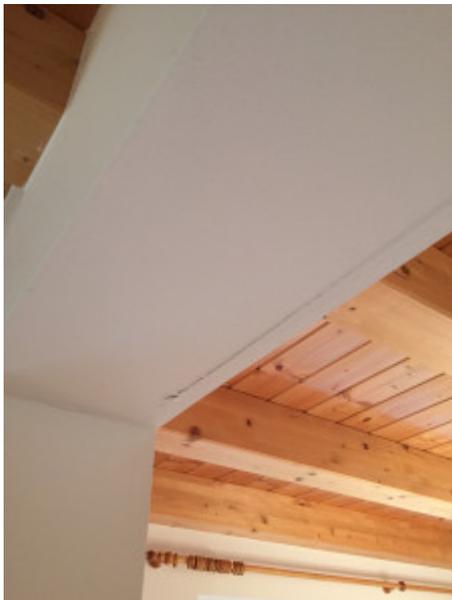
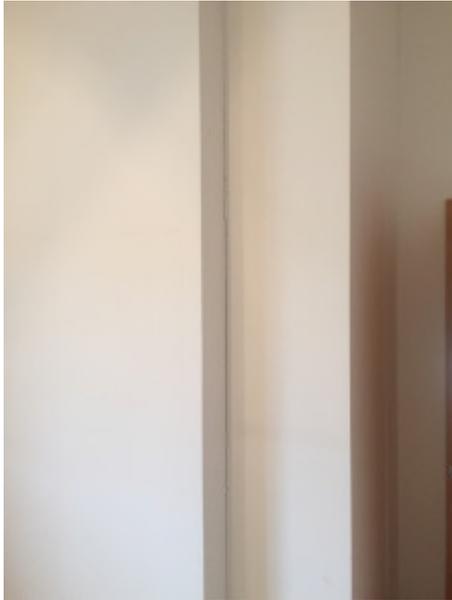
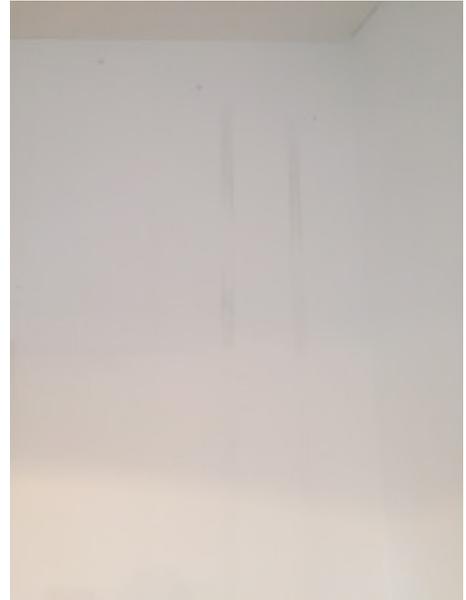
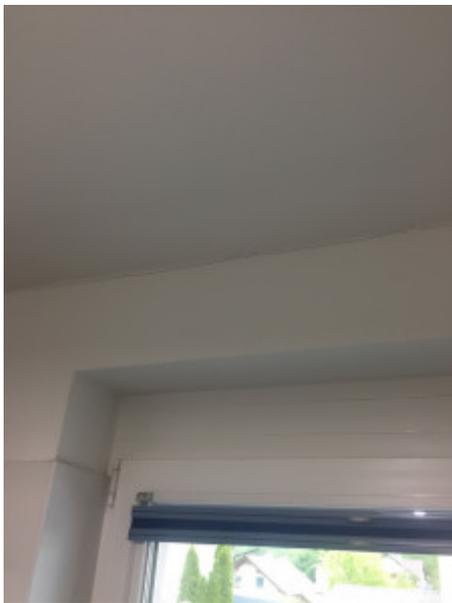
Allgemeinzustand
Leichte bis mittelgroße Risse erkennbar (nicht von
statischer Relevanz), feuchte Stellen im Bereich beider
Zimmer Richtung Garten

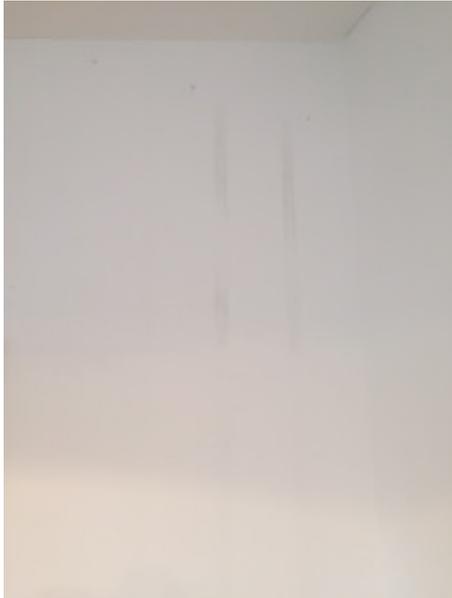
Trockenbau
Konstruktion soweit ersichtlich in Ordnung,
Rissbildungen wie bereits erläutert, feuchte Stellen im
Bereich der beiden Zimmer Richtung Garten

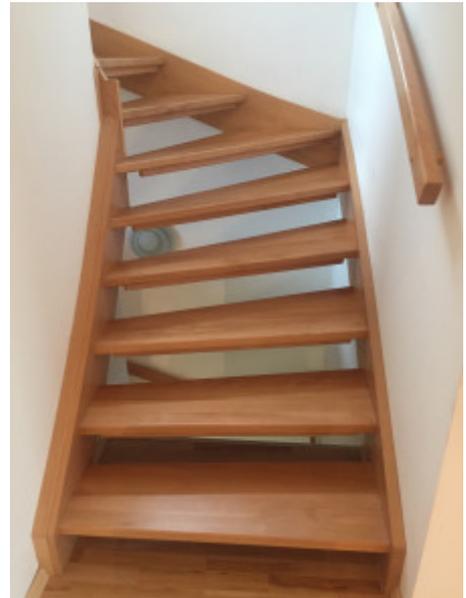
Holzstiege EG-OG in sehr gutem Zustand, normale
Gebrauchsspuren, Handläufe in gutem Zustand

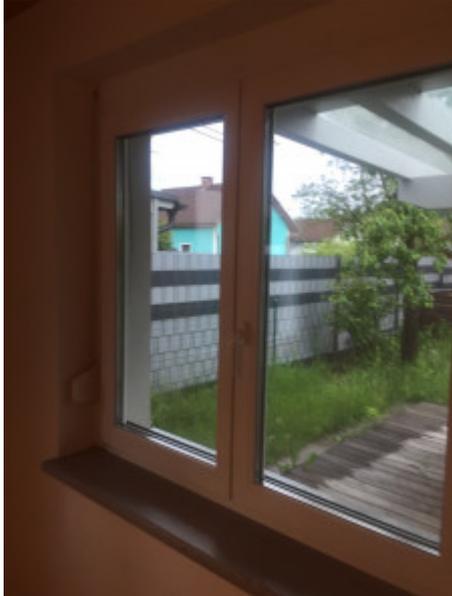
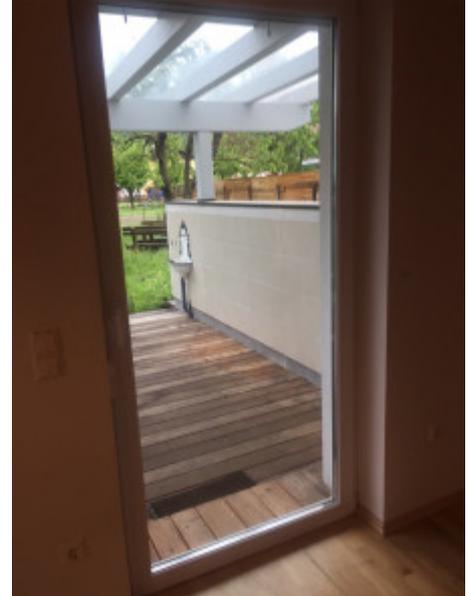
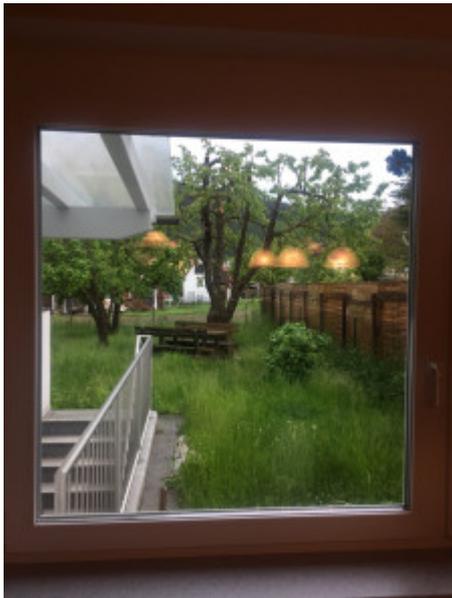
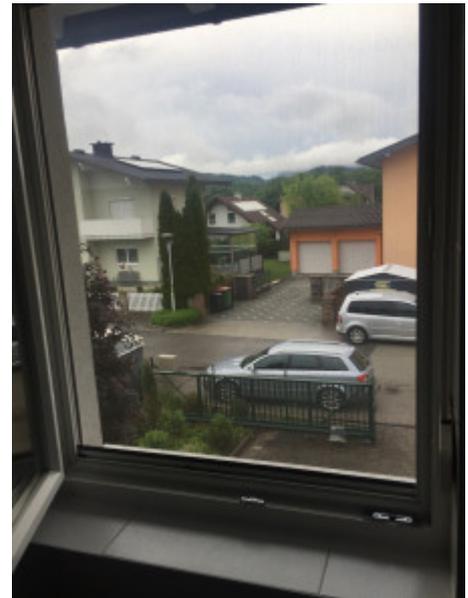
Kunststoff
Fenster in sehr gutem Zustand, voll funktionsfähig, keine Fehlstellen/Mängel ersichtlich

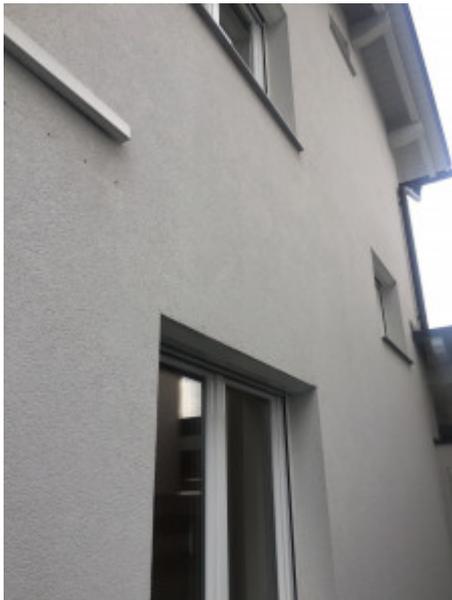
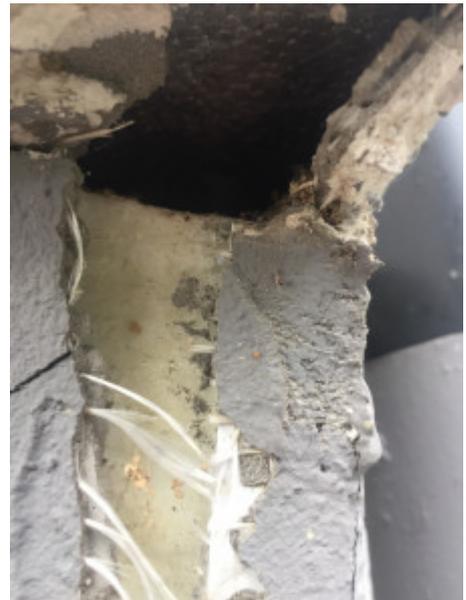
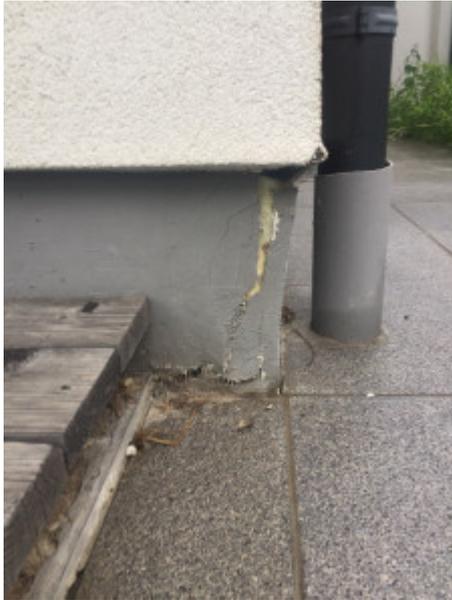
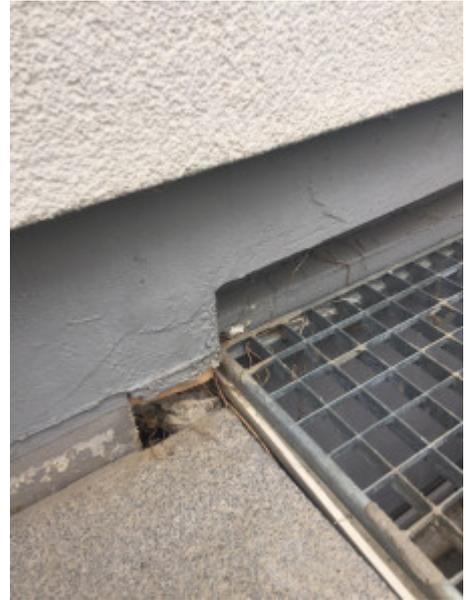
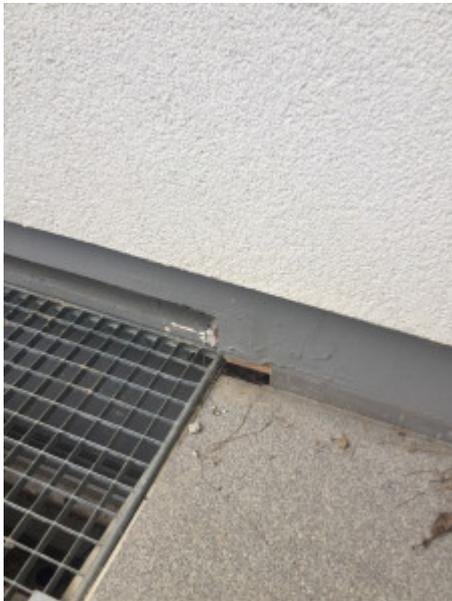
Fassade in gutem Zustand, starke Mängel im Bereich
Sockel Terrasse und Lichtschacht (offene Anschlussfuge -
Sockelputz und darunterliegende Dämmung gerissen)

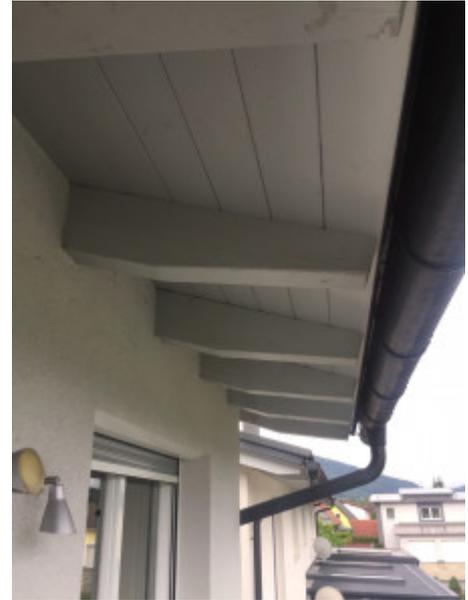
Satteldach Holz
soweit ersichtlich in sehr gutem Zustand

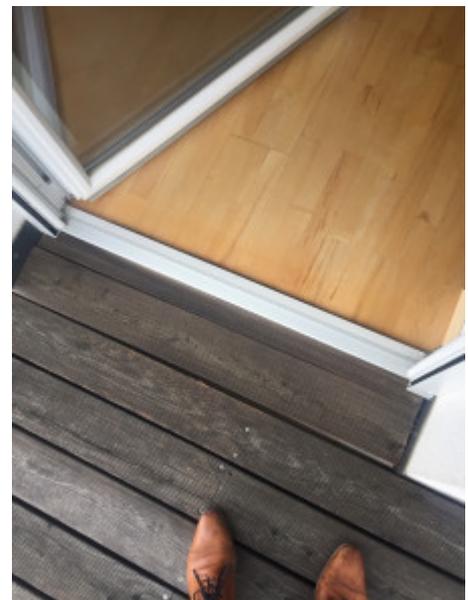
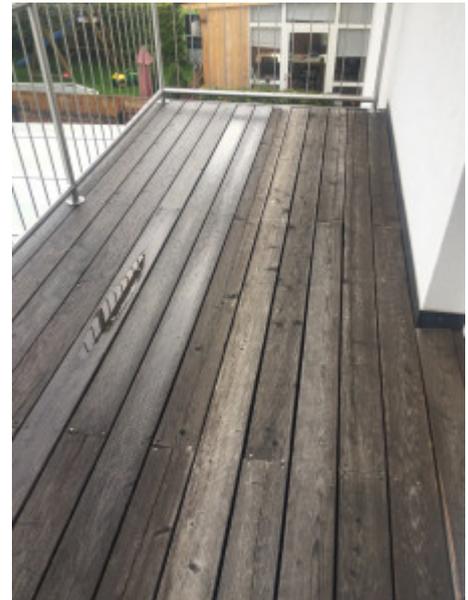
Holzkonstruktion
in gutem Zustand, Brett im Bereich Balkontür locker und
nicht sauber verlegt

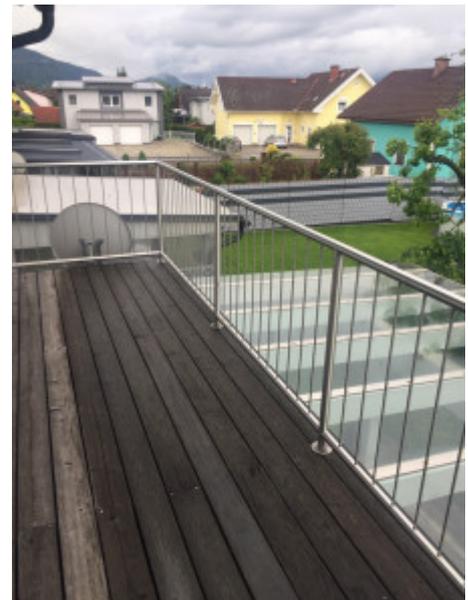
Metall
nicht sehr stabil

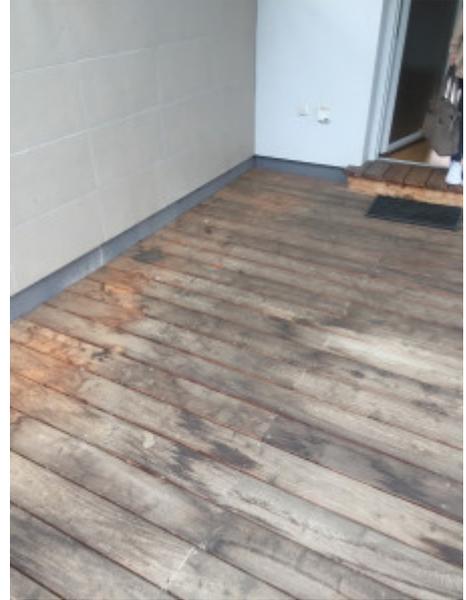
Terrasse in gutem Zustand und dem Alter entsprechend

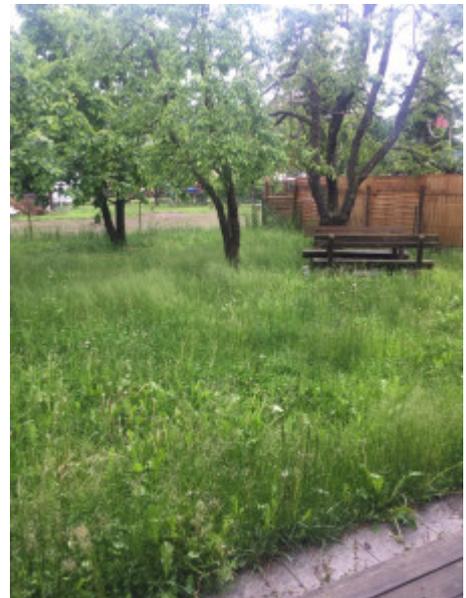
Garten in gutem Zustand, derzeit nicht sehr gepflegt,
Zaun auch in Ordnung, keine Fehlstellen

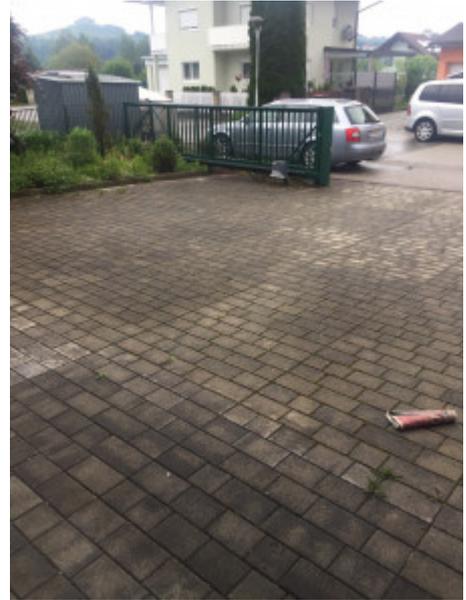
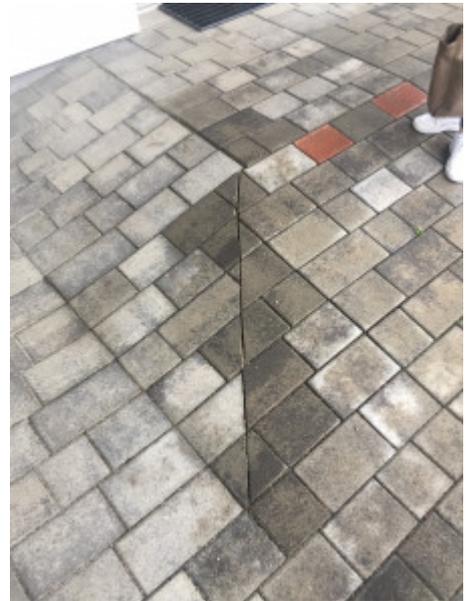
teilweise nicht ganz sauber verlegt

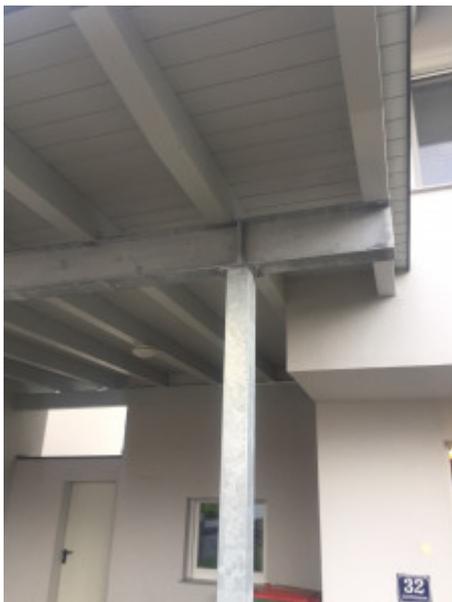
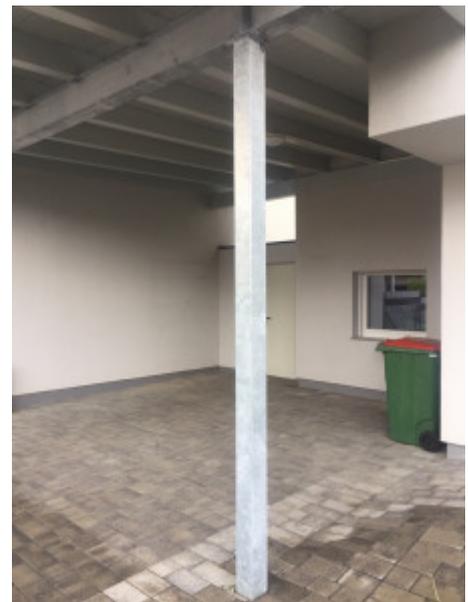
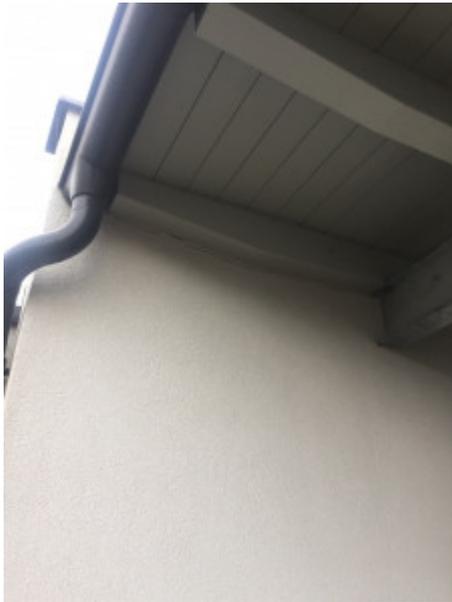
Stahlkonstruktion
Holz-Stahlkonstruktion in gutem Zustand

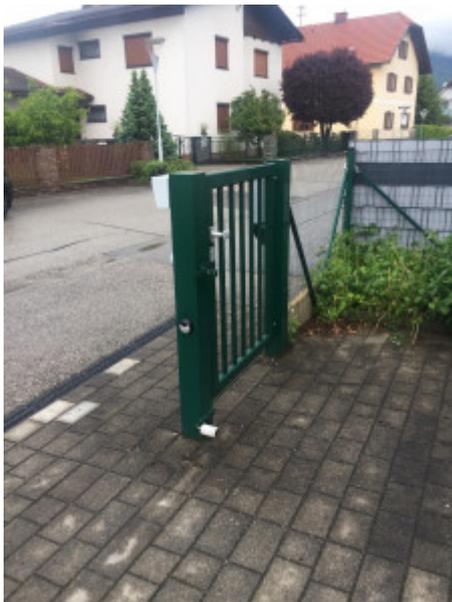
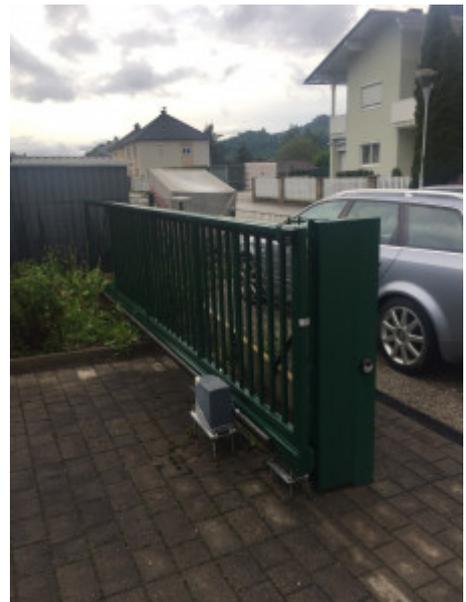
Schiebetor elektrisch
derzeit nicht funktionsfähig
