Dränagen unter der Asphaltabdichtung des Main-Donau-Kanals

Drainage Layers underneath the Asphalt Lining of the Main-Danube-Canal

Dipl.-Ing. (FH) Ines Fuchs, Bundesanstalt für Wasserbau

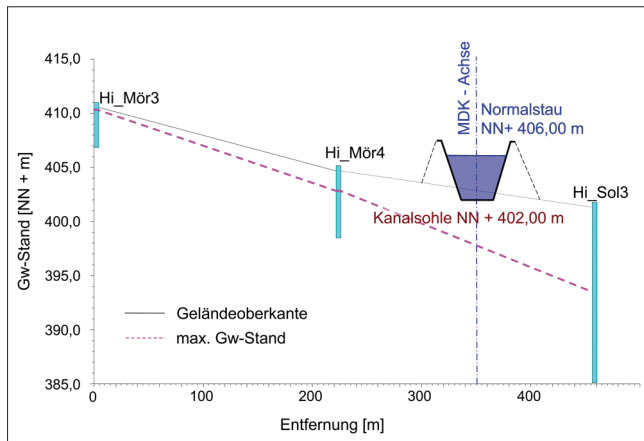
Mit steigender Kilometrierung ist der zunehmende Einschnitt des MDK sowohl in das Gelände als auch in die maximale Grundwasseroberfläche erkennbar. Während die Kanalsohle bei Kanalkilometer 99,200 (Bild 6) noch oberhalb der Grundwasseroberfläche liegt, schneidet sie bei km 99,800 bis 99,900 (Bild 7) schon über die Hälfte in diese ein. Bei Kanalkilometer 100,300 (Bild 8),

Bild 6: Maximaler Grundwasserstand im Querschnitt senkrecht zur Kanalachse bei MDK-Kilometer 99,200

Figure 6: Maximum groundwater level in the cross section normal to the canal axis at Main-Danube Canal km 99,200

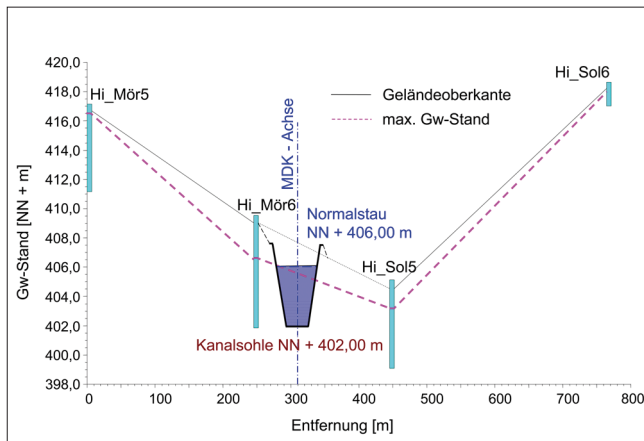
Bild 7: Maximaler Grundwasserstand im Querschnitt senkrecht zur Kanalachse zwischen MDK-km 99,800 und 99,900

Figure 7: Maximum groundwater level in the cross section normal to the canal axis between Main-Danube km 99,800 and km 99,900

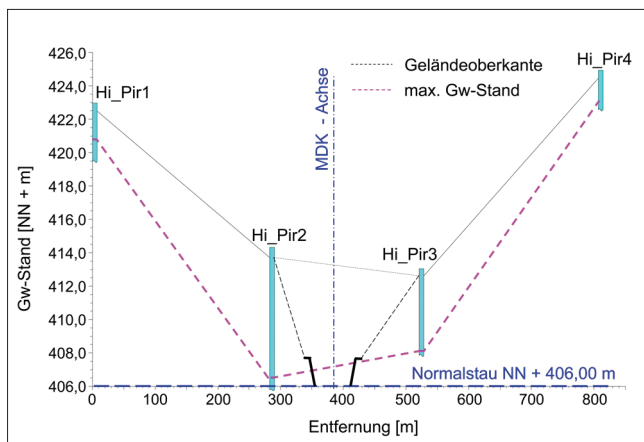
Bild 8: Maximaler Grundwasserstand im Querschnitt senkrecht zur Kanalachse zwischen MDK-km 100,250 und 100,500 (Beginn der Einschnittstrecke bei km 100,300)

Figure 8: Maximum groundwater level in the cross section normal to the canal axis between Main-Danube Canal km 100,250 and km 100,500 (the stretch cutted into the ground starts at km 100,300)

also am Ende der Dichtungsstrecke, liegt auch die Normalstauhöhe des MDK von NN + 406,0 m unterhalb der umgebenden Grundwasseroberfläche. Hier strömt bei maximalen Wasserständen auf beiden Kanalseiten Grundwasser zur Schottertragschicht unter der Asphaltdeckung mit einem Grundwasserpotenzial, das höher ist als der Kanalwasserstand.

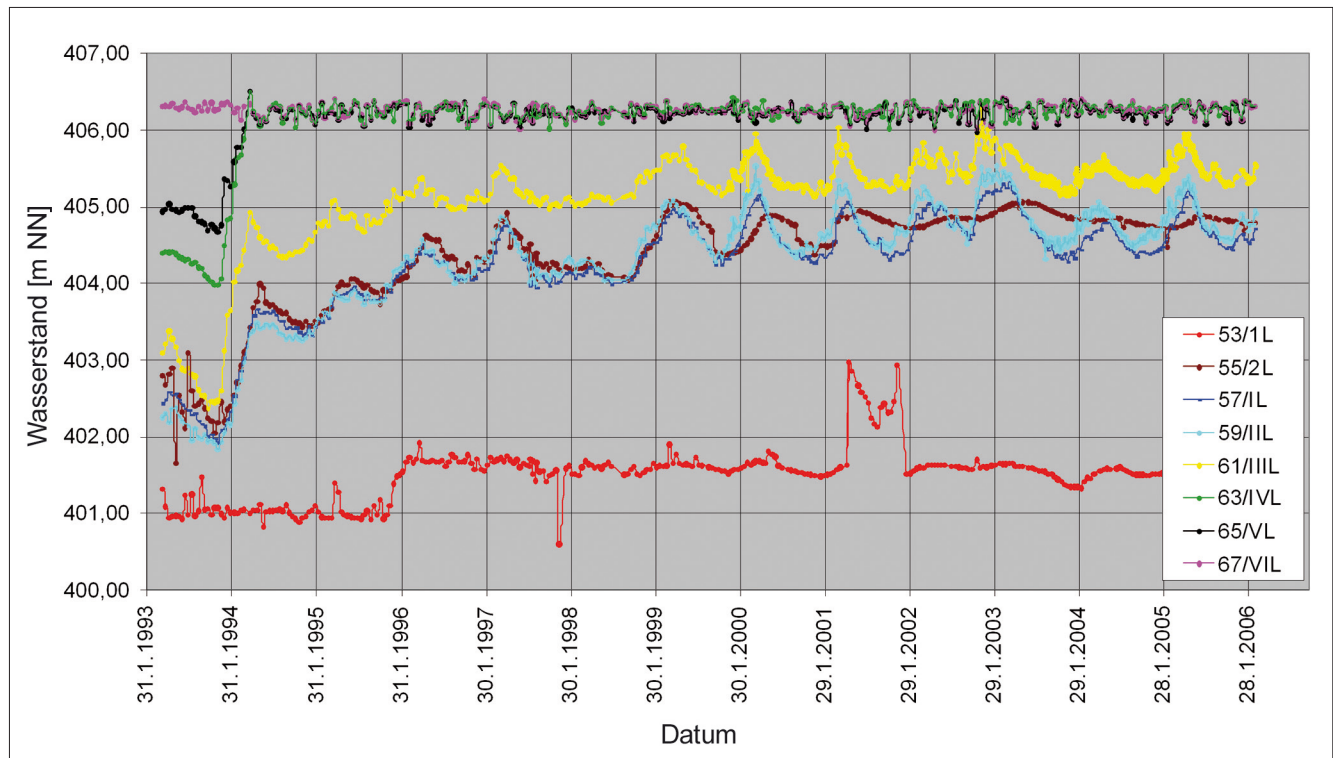
Bild 10: Grundwasserganglinien der Schrägmessstellen an der Kanalostseite
 Figure 10: Groundwater hydrographs of the inclined measurement wells at the eastern side of the canal

- Bereits zu Beginn des dargestellten Messzeitraums zeigen die Messungen in den Messstellen 67/VIL und 68/VIR in dem an den Einschnittbereich angrenzenden Dränagefeld VI ein Grundwasserpotenzial, das dem Kanalwasserstand entspricht. Es ist davon auszugehen, dass schon zu diesem Zeitpunkt ein Potenzialausgleich zwischen Kanal- und Grundwasser in der Schottertragschicht infolge Dichtungsleckagen stattgefunden hat. Im Übergangsbereich vom Einschnitt zur Dichtungsstrecke wurden deshalb zur Grundwasserentspannung Dichtungsfenster eingebaut. In den anderen Dränagefeldern liegen die aus den Schrägmessungen ermittelten Grundwasserstände deutlich unterhalb des Kanalwasserstandes.

- Anfang 1994 hat in den Dränagefeldern I bis V und 2 eine deutliche Erhöhung des Grundwasserpotenzials unterhalb der Asphaltabdichtung stattgefunden, dessen Ursache aber nicht eindeutig geklärt werden konnte. Die Messungen in den Schrägmessstellen 65/VL, 66/VR, 63/IVL und 64/IVR der Dränagefelder IV und V zeigen einen Grundwasserstandsanstieg bis auf Höhe des Kanalwasserstands. Hier ist davon auszugehen, dass infolge aufgetretener Undichtigkeiten in der Asphaltabdichtung ein Potenzialausgleich zwischen dem Kanal- und Grundwasser in der Schottertragschicht stattgefunden hat. Die Grundwasserstände in den Schrägmessungen der Dränagefelder III (61/IIIL, 62/IIIL), II (59/IIIL, 60/IIIR), I (57/IL, 58/IR) und 2 (55/2L, 56/2R) stiegen in diesem Zeitraum ebenfalls deutlich an, jedoch nicht bis auf Höhe des Kanalwasserstands. Außerdem weisen diese Grundwasserstandsganglinien auch nach dem Anstieg einen deutlichen Gang auf, der durch einen jahreszeitlich unterschiedlichen Grundwasserzustrom vom Hang verursacht wird. In den genannten Dränagefeldern bestand auch nach dem Grundwasserstandsanstieg kein Potenzialausgleich zwischen Grund- und Kanalwasser, so dass hier von einer noch intakten Kanalabdichtung auszugehen ist. Wahrscheinlich wurde der Grundwasserstandsanstieg in den Dränagefeldern 2 und I bis III durch Unter- und Umströmung der Querriegel nach Dichtungsleckagen in den Dränagefeldern IV und V und den dort hervorgerufenen Grundwasserstandsanstieg verursacht.

- Nach dem starken Grundwasserstandsanstieg Anfang 1994 zeigen die aus den Schrägmessungen ermittelten Grundwasserstände in den Dränagefeldern 2 und I bis III weiterhin einen langsamen Anstieg bis ca. im Jahr 2000. Seitdem ist kein signifikanter Anstieg mehr vorhanden. Die Messungen zeigen weiterhin einen deutlich ausgeprägten jahreszeitlichen Gang. Der Potenzialausgleich zwischen Grund- und Kanalwasserstand in den Dränagefeldern IV, V und VI weist auf relevante Dichtungsleckagen hin. Dagegen ist in den Dränagefeldern 2 sowie I bis III auf Grund der vorliegenden Grundwasserstandsmessungen von einer intakten Kanalabdichtung auszugehen.

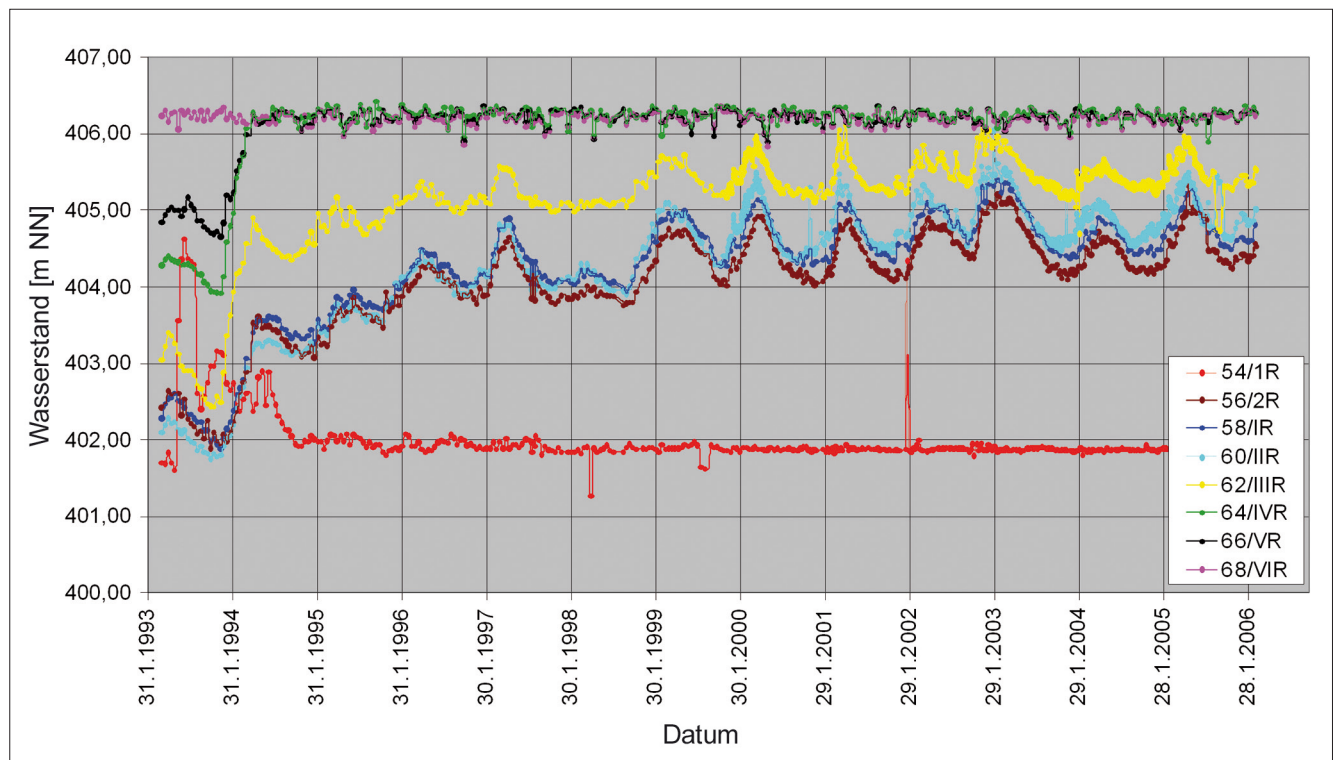
Bild 11: Grundwasserganglinien der Schrägmessstellen an der Kanalwestseite
 Figure 11: Groundwater hydrographs of the inclined measurement wells at the western side of the canal

- Die Wasserstände im Dränagefeld 1 liegen in Höhe der Kanalsohle. Wie oben beschrieben, sind im Bereich des OVH eine Entwässerungsschicht und Pfahldränagen im Bereich der Dammaufstandsfläche eingebaut. Diese Konstruktionselemente führen eventuell anfallendes Grundwasser in den Untergrund und in den Mörtelgraben ab. Solange diese Dränelemente funktionstüchtig sind, ist nicht damit zu rechnen, dass die Wasserstände im Dränagefeld 1 auf die Höhe der Wasserstände in den anderen Feldern ansteigen.

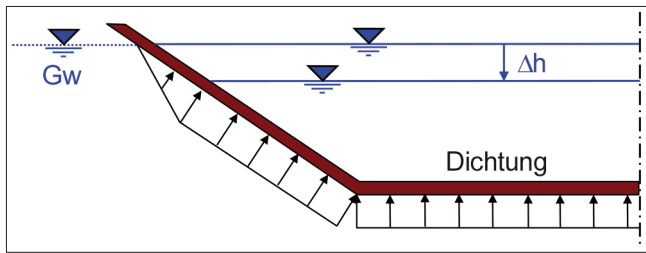
Für das noch im Einschnittbereich befindliche Dränagefeld VI ist davon auszugehen, dass sich infolge der Wasserbewirtschaftung in Zusammenhang mit den Grundwasserverhältnissen unmittelbar nach Inbetriebnahme der Kanalhaltung ein Wasserüberdruck aus dem Grundwasser auf die Kanalabdichtung eingestellt hat. Aus der gegenüber einer Tondichtung vergleichsweise geringen Dicke der Asphaltabdichtung von 16 cm mit einer angenommenen Wichte des Asphalts unter Auftrieb von 14 kN/m^3 ergibt sich ein geringes Flächengewicht der Kanalabdichtung von $2,24 \text{ kN/m}^2$. Dadurch wird bereits bei einer Potentialdifferenz zwischen dem Grundwasser unterhalb der Dichtung und dem Kanalwasser von $\Delta h \approx 22 \text{ cm}$ das Gewicht der Dichtung und damit das Grenzgleichgewicht für das Aufschwimmen der Dichtung überschritten. D. h. auch bei einem dem Kanalwasserstand entsprechenden Grundwasserstand unterhalb der Dichtung ist bei plötzlichem Absinken des Wasserspiegels infolge Schiffspassagen oder Schleusungen mit einem Grundwasserüberdruck zu rechnen, der zu einem Aufbruch der Dichtung führen kann. Der bei plötzlichem Absinken entstehende Grundwasser-

Bild 12: Grundwasserüberdruck unterhalb der Kanaldichtung bei plötzlichem Absinken des Kanalwasserstands

Figure 12: Excessive groundwater pressure underneath the canal lining in the case of a sudden drawdown of the water level in the canal

überdruck ist im Bild 12 qualitativ dargestellt. Die in den Dränagefeldern IV, V und VI mit Sicherheit vorhandenen Leckagen in der Kanaldichtung werden auf diese Schadensursache zurückgeführt.
