**Betreiber:** e-regio GmbH & Co.KG  
**Stauanlage:** Steinbach - Talsperre

## Sicherheitsbericht 2019 Teil B

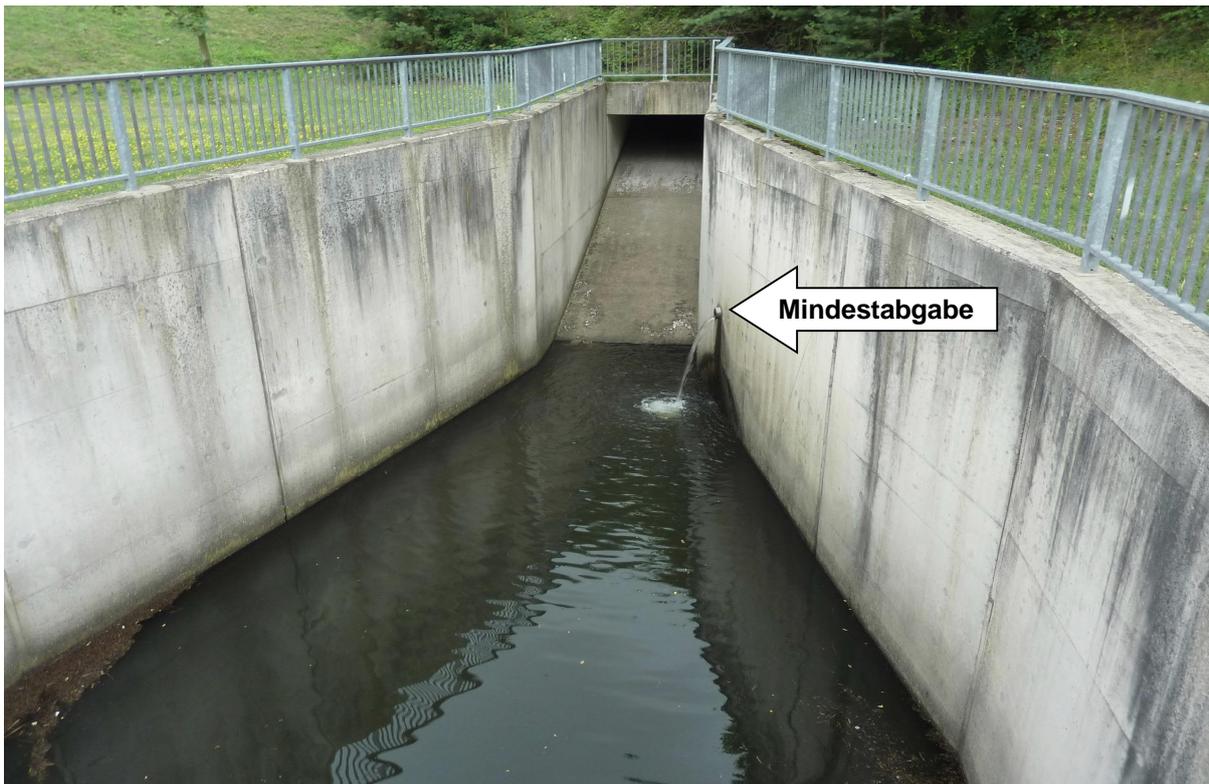
Abbildung: Hochwasserentlastungsanlage außer Betrieb

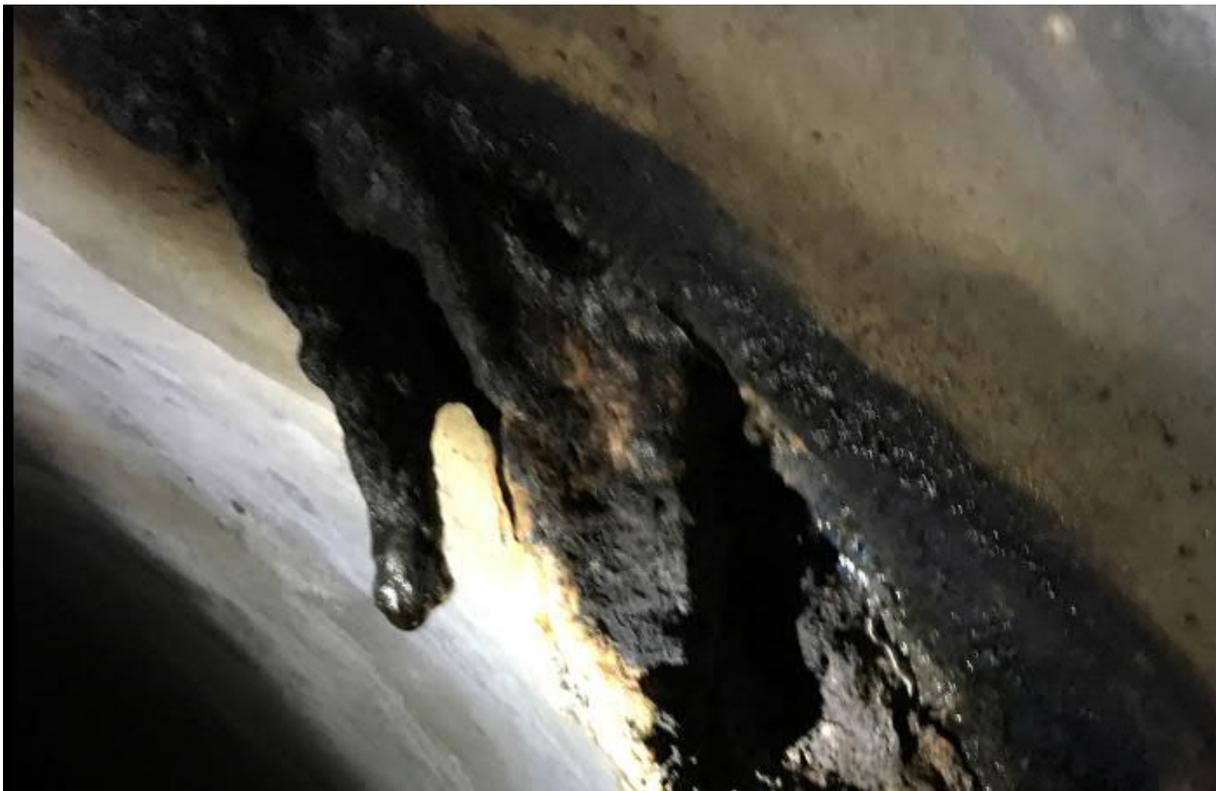
Abbildung: Aussinterung im Scheitelbereich an Fugen des Grundablasskanals

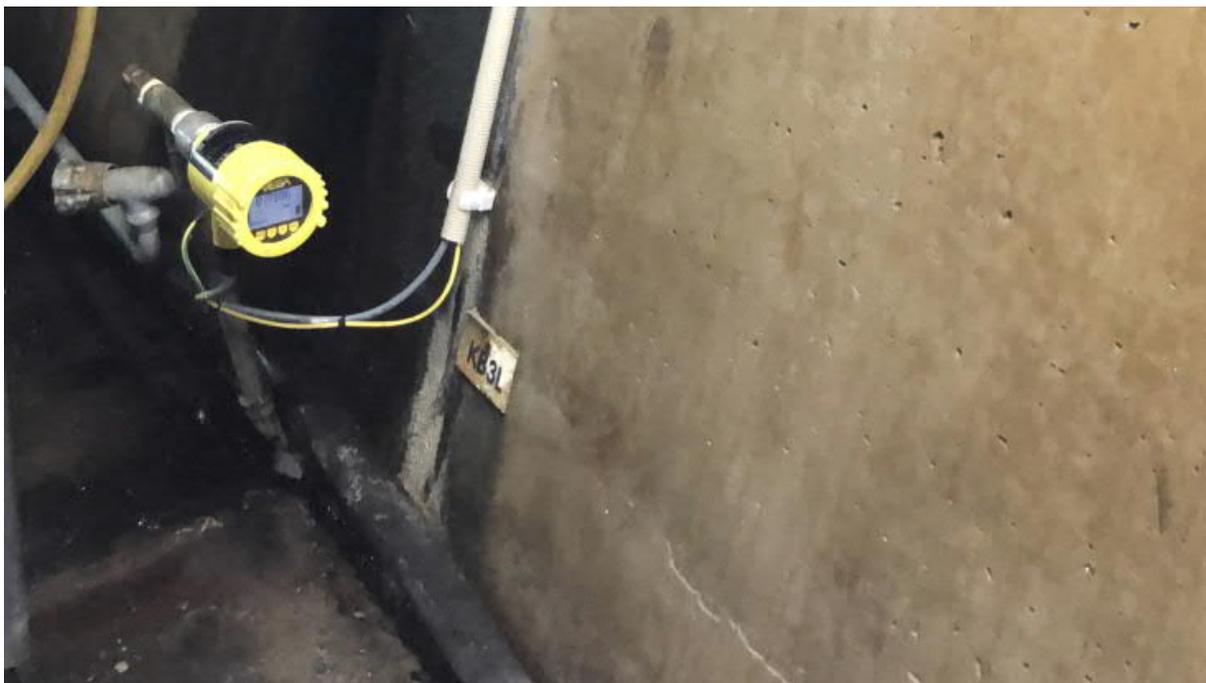
Abbildung: Sohlenwasserdruck – Messstelle KB 3L im Kontrollgang

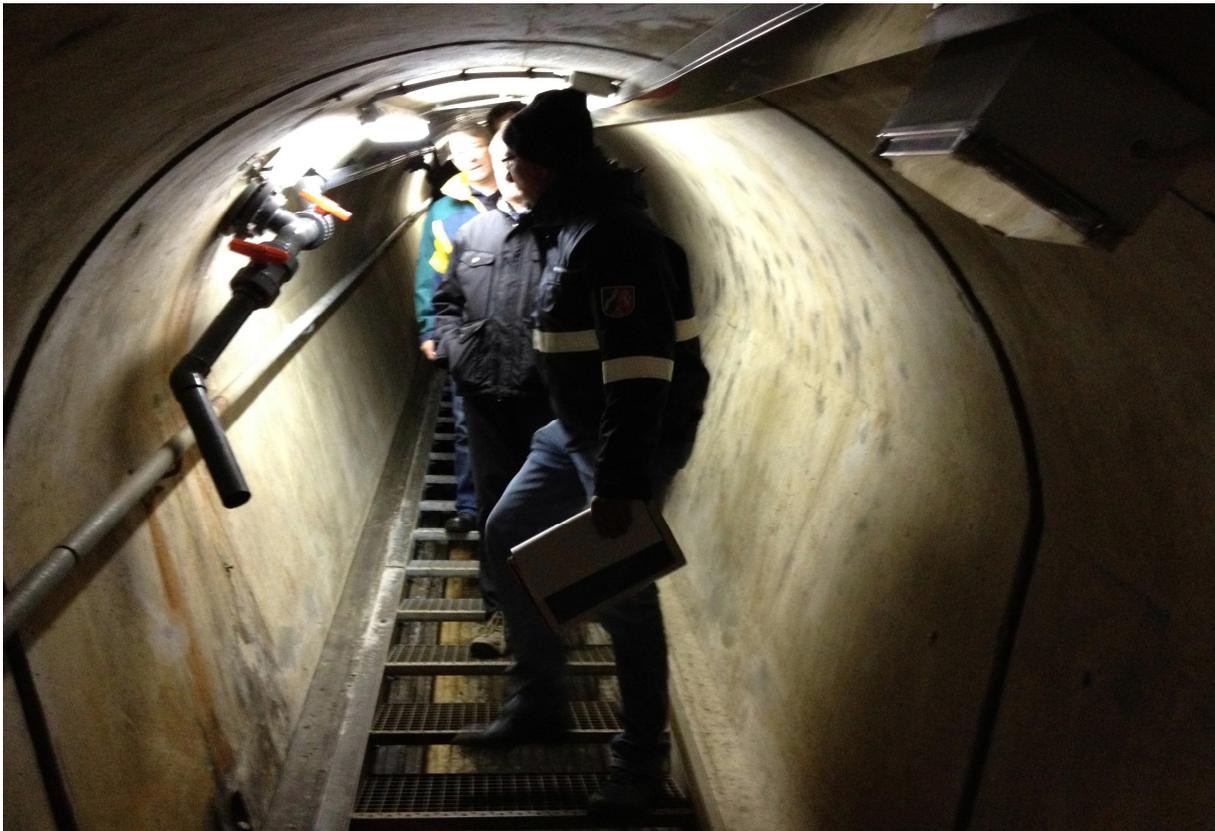
Abbildung: Entlastung im rechten Hang ohne Manometeranschluss

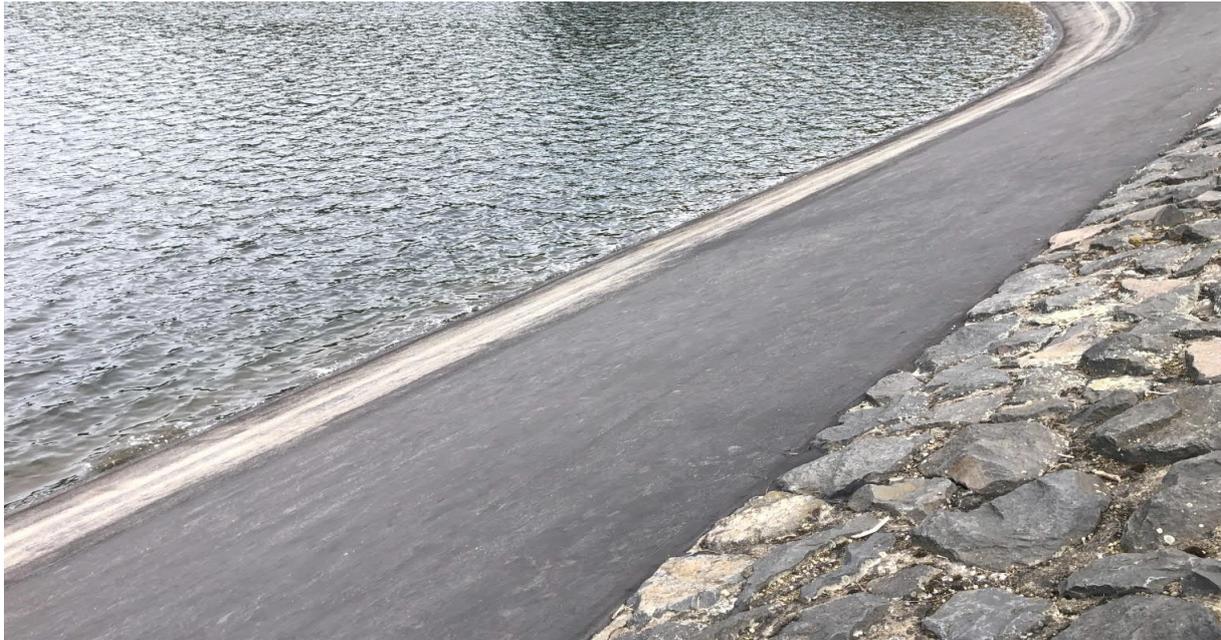
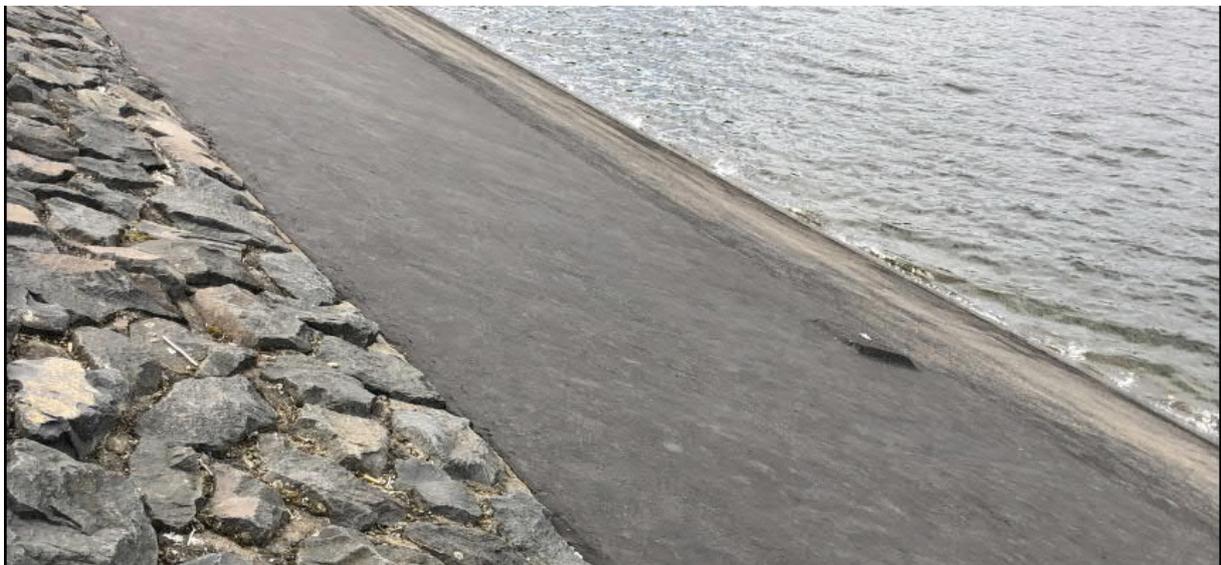
Durch den niedrigen Sperrenwasserstand war es möglich die Asphaltdeckung in größeren Bereichen als normal möglich in Augenschein zu nehmen. Die Mastixversiegelung zeigt sich blasen- und i.w. auch in diesem Berichtsjahr frei von Rissen und Schäden.

Der Betreiber hat die Steinsatzfläche weiter unterhalten und auch die Anschlussfuge im Übergang zur Asphaltaußendichtung neu vergossen.
