**11. SYMPOSIUM
EXPERIMENTELLE UNTERSUCHUNGEN
VON BAUKONSTRUKTIONEN**

Ultraschalluntersuchung von Baukonstruktionen

Dr.-Ing. Sebastian Schulze

Hupfer Ingenieure Bauwerksuntersuchungen GmbH, Hamburg

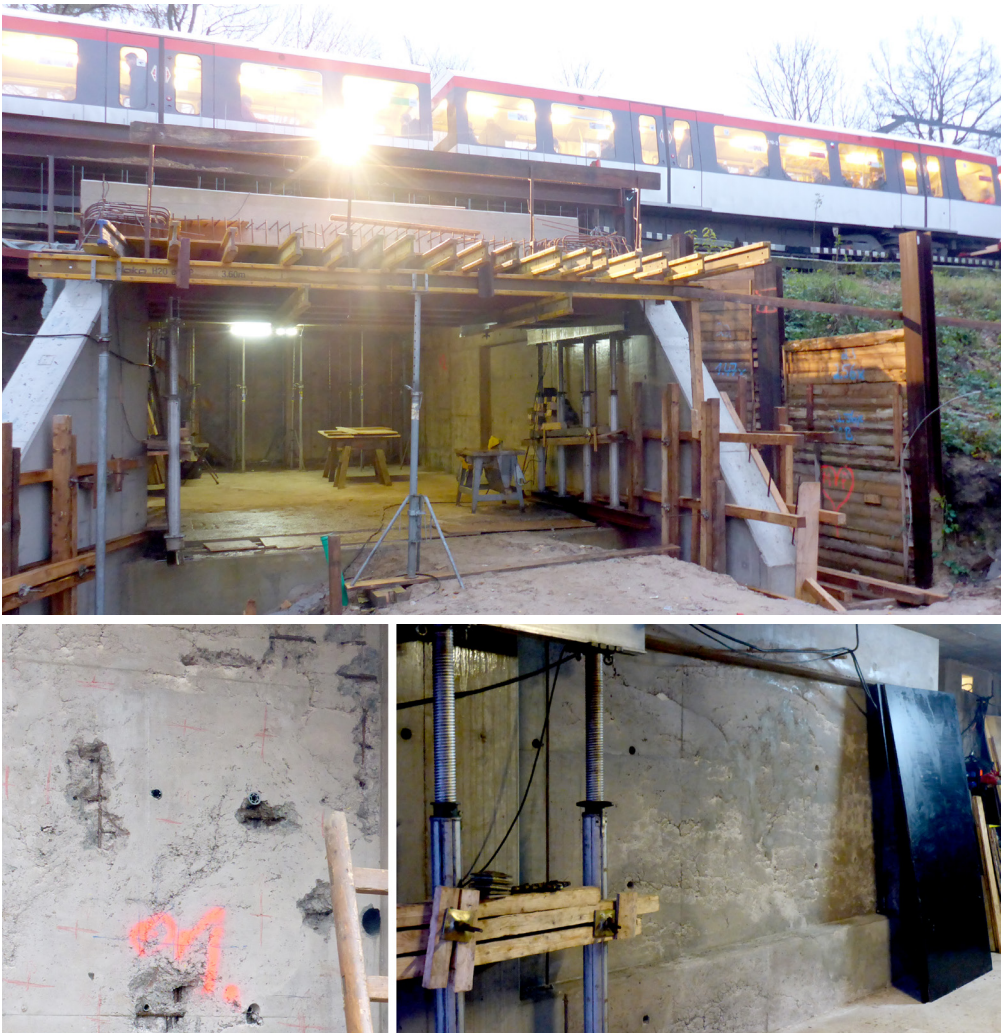
Betons statt. Nach dem Ausschalen des Betons war zu erkennen, dass sich die Stahlfasern an einigen Stellen, insbesondere in stark bewehrten Bereichen und an Schalungsankern, bündelweise aufkonzentriert hatten, was zum Teil große offene Lunker mit freiliegender Bewehrung zur Folge hatte (Bild 2, unten links).

Bild 2: Übersichtsfoto der Baustelle und exemplarische Detailfotos der visuell erkennbaren Schäden

gen und/oder geschlossene Lunker schließen ließ (Bild 2, unten rechts).

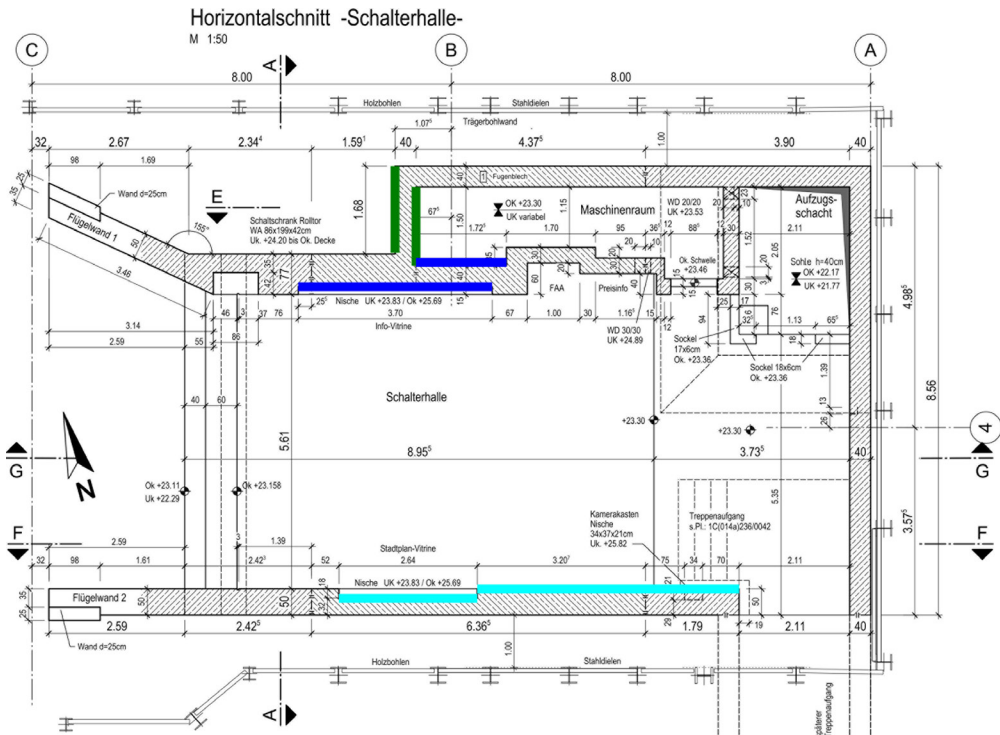
Bild 3 zeigt die untersuchten Wände im Horizontalschnitt durch das gesamte Bauwerk. An der Außenseite der Maschinenraumwand (grüne Markierung) sind offene Lunker vorhanden (vgl. Bild 2), daher konnte das innere Gefüge hier nicht flächig untersucht werden. An der Innenseite sowie an den Längswänden (blaue Markierungen) konnten hingegen durchgehen-

Bild 3: Übersicht der Untersuchungsgebiete

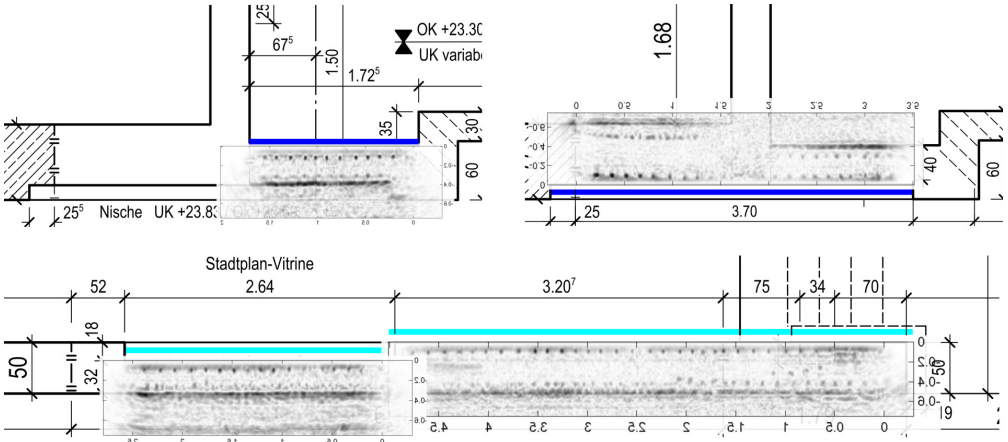
Die Ergebnisse der Messungen an den Längsseiten sind in Bild 4 dargestellt. Die Ultraschallbilder stellen eine vollständige Rekonstruktion des tatsächlichen Bauteilquerschnitts dar. Jedes einzelne Bewehrungseisen der inneren und der äußeren Lage ist eindeutig sichtbar, auch die Rückseiten der dargestellten Wandquerschnitte sind ununterbrochen erkennbar. Der Nachweis der fehlerfreien Verdichtung des gesamten Bauteilquerschnitts ist somit, trotz des versehentlichen Einbaus von Stahlfasern zusätzlich zur konventionellen Stabbewehrung, erbracht. Ergänzende Bohrkernentnahmen konnten diese Erkenntnis festigen (Bild 5).

Bild 4: Horizontalschnitte mit Darstellung der Ultraschallmessspuren an den Längswänden

In fast allen Bereichen, in denen aufgrund der an der Oberfläche sichtbaren Spuren mit innenliegenden Verdichtungsmängeln zu rechnen war, konnte auf diese Weise eine fehlerfreie Verdichtung des Bauteilinnern nachgewiesen und daher auf eine aufwändige Sanierung verzichtet werden. Lediglich an der Außenwand waren wenige Quadratmeter Wandfläche umfassend instand zu setzen.

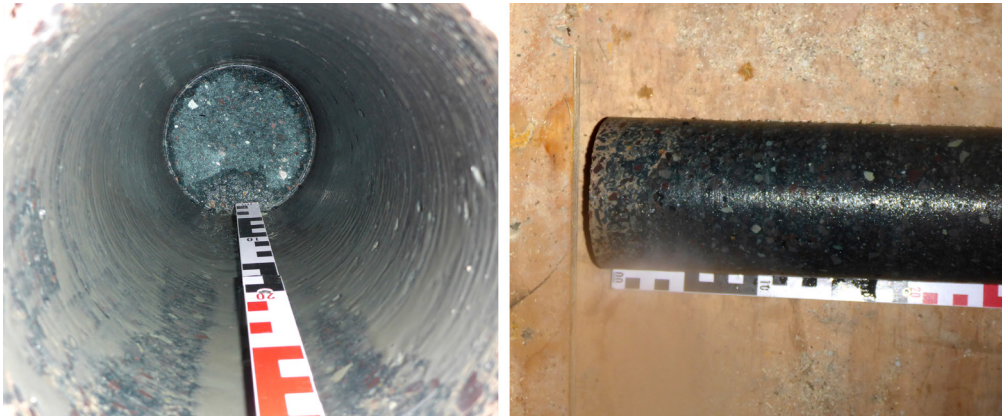
Bild 5: Kernbohrung durch Wandquerschnitt (im hellblauen Bereich in Bild 4); die angeschnittenen Stahlfasern im Bohrloch nahe der Wandoberfläche sind gut erkennbar

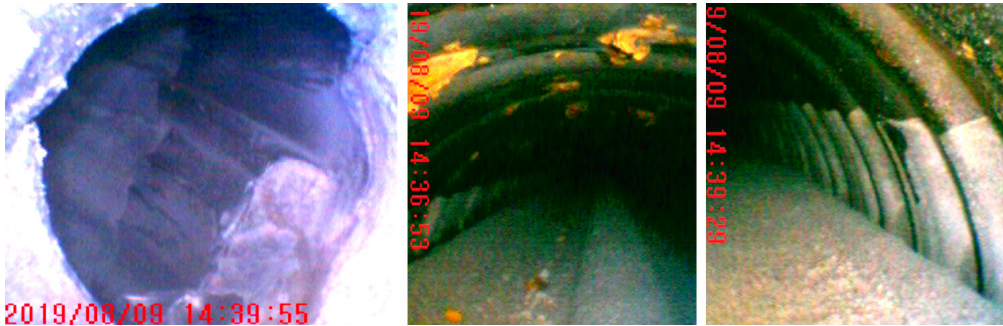
Bild 9: Frontalblick und Seitenblicke mit Endoskop in angebohrtes Hüllrohr mit unzureichender Mörtelverfüllung

die Litzen sind aufgrund der „Mörtelbeschichtung“ augenscheinlich unbeschädigt.

Auch über einer weiteren Stütze deuten Messergebnisse auf nicht oder unvollständig verfüllte Hüllrohre hin. Dabei konnte festgestellt werden, dass der innere Hüllrohrquerschnitt vollständig mörtelgefüllt ist, die oberen Hüllrohrwindungen hingegen keinen Verpressmörtel enthalten. Diese unvollständige Verpressung hat, mutmaßlich infolge Schwindens des Verpressmörtels, dazu geführt, dass Ablösungen zwischen Mörtel und Hüllrohr das Eindringen der Schallwellen ins Hüllrohrinnere verhindern und folglich keine Rückwand sichtbar ist.
