Rainer Barthel, Helmut Maus, Matthias Jagdfeld, Christian Kayser

**Untersuchung und Instandsetzung des Langhaus-Regelquerschnittes am
Hohen Dom zu Augsburg**

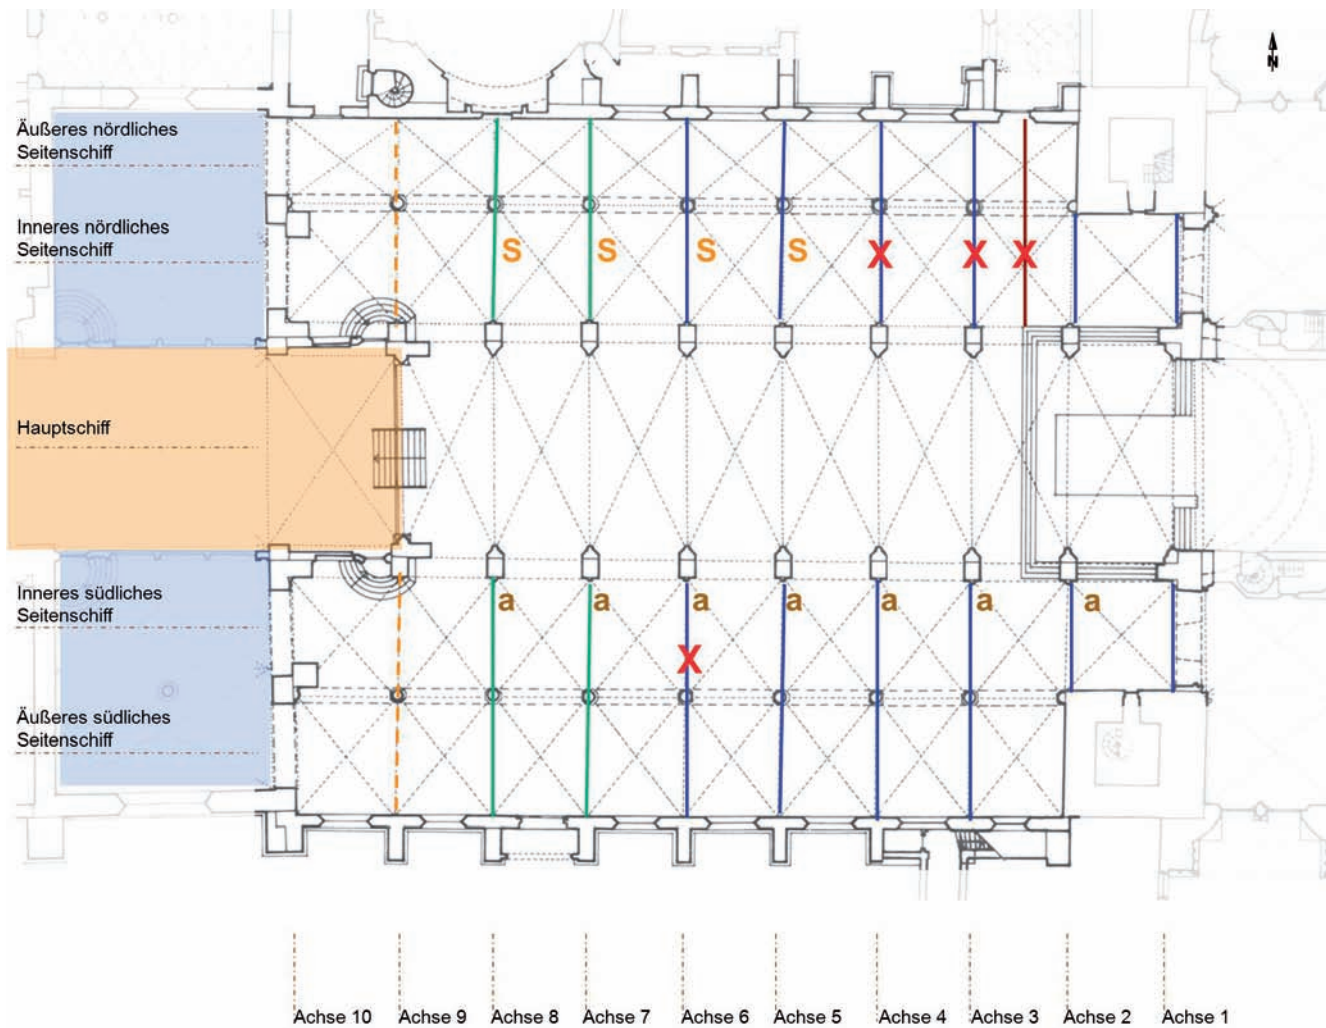
Abb. 6: Grundriss Langhaus, Übersicht über den Zustand der Strebebögen zum Zeitpunkt der Untersuchungen (2004-08): orange gestrichelte Linie: Strebebögen nie gebaut, grüne Linie: Bögen mit dünnerem Querschnitt (1 Stein), blau Linie: Bögen mit stärkerem Querschnitt (1,5 Steine), „a“: Ausrundung am Ansatz an das Hauptschiff, „S“: A-Bock, Stützkonstruktion, „X“: Bogen eingestürzt / abgebaut

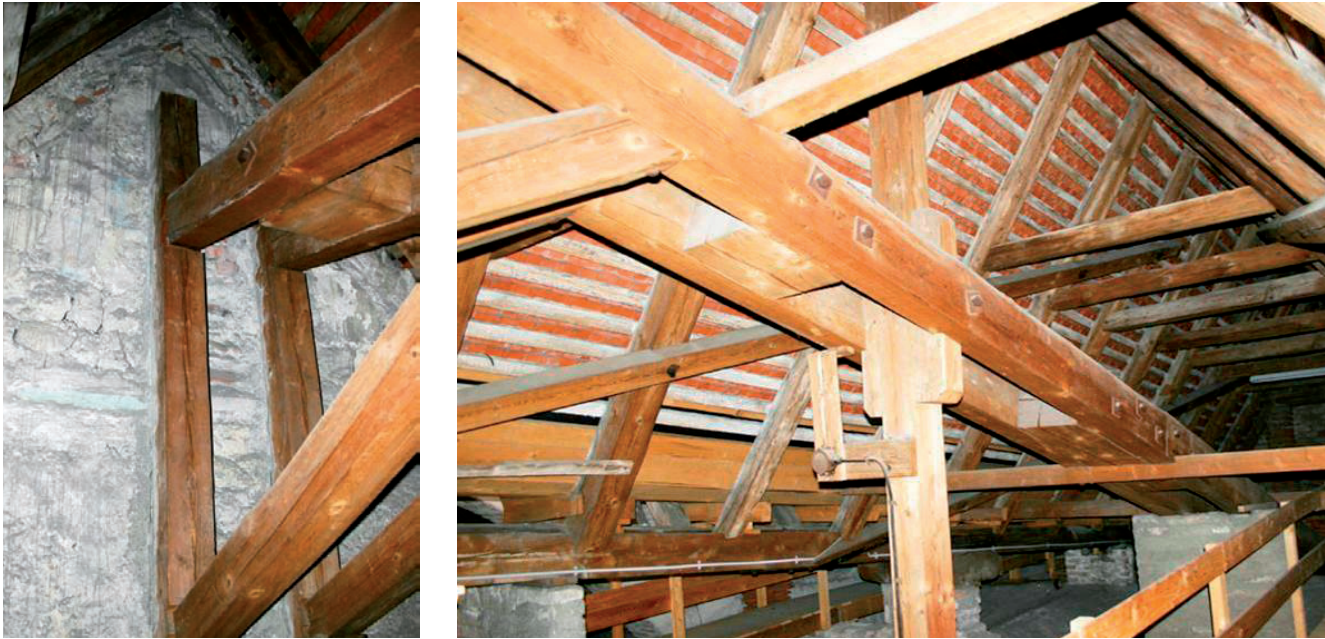
Abb. 11: Hölzerne Stützkonstruktion im südlichen Seitenschiffdach (Achse 6S) als Substitut für den fehlenden Strebebogen

Eben dieser Bogen (06 Süd) fehlte zu Beginn der rezenten Untersuchungen, er war durch eine aufwändige Holzkonstruktion ersetzt worden (Abb. 11). Bei zwei weiteren Bögen der Südseite war Bogenmauerwerk zusätzlich mit schmiedeeisernen Schlaudern am Dachwerk „aufgehängt“.

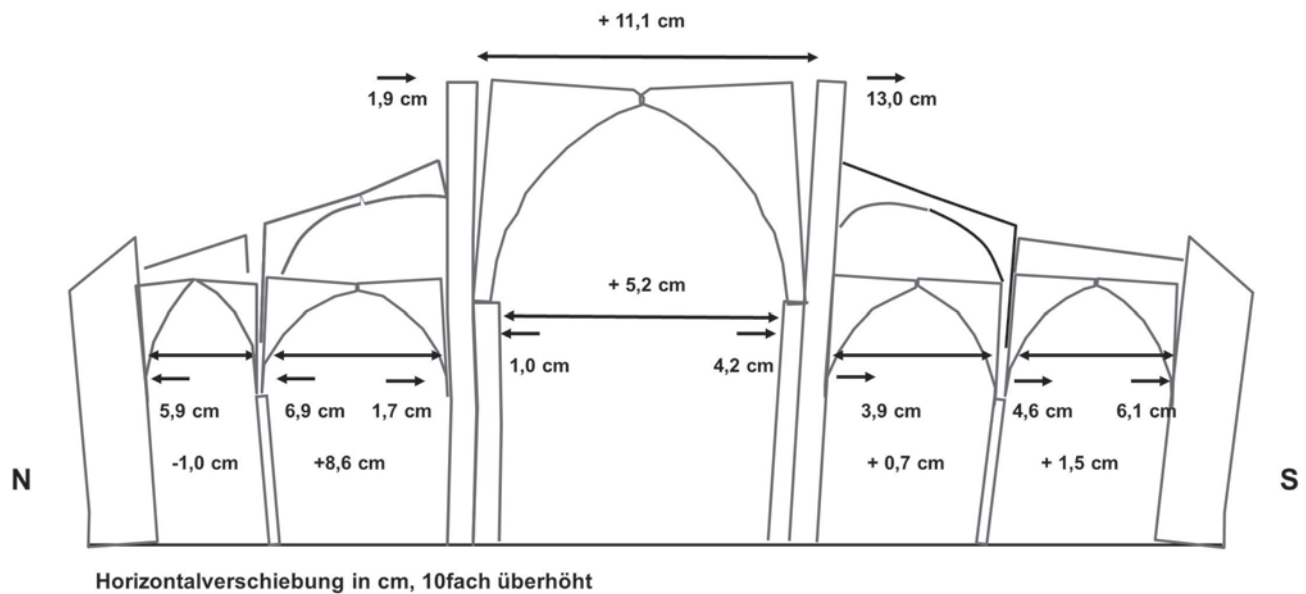
Abb. 12: Übersicht über die tatsächlich am Regelquerschnitt des Langhauses gemessenen Verformungen

Zusätzlich zur Aufnahme aller Risse wurde eine tachymetrische Vermessung des Gesamtquerschnittes¹⁹ in mehreren Achsen durchgeführt, um die absoluten Verformungen der Mauern zu bestimmen. Es zeigte sich dabei, dass die Säulen der Seitenschiffe durchgängig eine Neigung nach außen von ca. 4-6cm (Südseite) bzw. ca. 6-7,5cm (Nordseite) auf 4,5m Höhe aufweisen (Abb. 12). Die Strebepfeiler sowie die Außenwänden zeigen eine vergleichbare Schrägstellung. Ausgehend von der Annahme zum Zeitpunkt der Einwölbung senkrecht stehender Pfeiler und Wände, hat sich die Spannweite des Hauptschiffes um ca. 5 cm vergrößert. Die beiden südlichen Seitenschiffe sind jeweils ca. 1 cm breiter geworden. Die Spannweite des inneren nördlichen Seitenschiffs ist um 8,6 cm angewachsen, die Spannweite des äußeren nördlichen Seitenschiffs hat dagegen ca. 1 cm abgenommen.

Die vorhandenen Verformungen stehen in guter qualitativer Übereinstimmung mit dem vorgefundenen Rissbild.

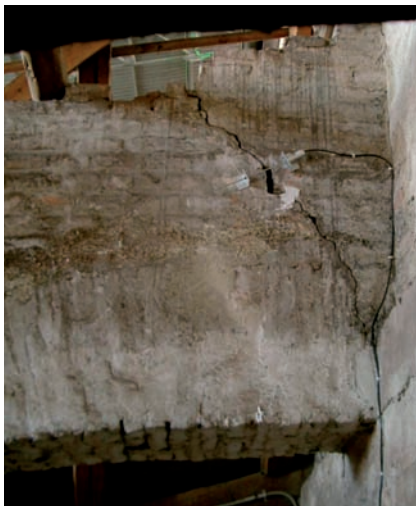
Abb. 13: Strebebogen der Nordseite, typischer, nach oben V-förmig aufgehender Riss am Ansatz des Bogens an die Hochschiffmauer

Von den insgesamt 16 bauzeitlichen Strebebögen – acht auf der Nordseite und acht auf der Südseite – bestanden 2004 noch sieben Stück auf der Südseite und sechs Stück auf der Nordseite. Auch die erhaltenen Bögen wiesen Risse und Verformungen auf. Das Rissbild war bei den Bögen beider Seiten ähnlich, die Schäden jedoch auf der Nordseite deutlich stärker ausgeprägt: Die Bögen auf der Nordseite zeigten im Anschluss an die Hochschiffwand einen deutlichen, sich nach oben öffnenden Riss. Unterseitig standen die Ziegel auf der Unterkante; nach oben hin erreichten die Risse eine Breite von bis zu fünf Millimeter (Abb. 13).

Zusätzlich zur Erneuerung der zerstörten Strebebögen wurden die stark verformten, mittig „durchgesackten“ Strebebögen in den Achsen 07 und 08 der Nordseite zurückverformt. Es handelt sich um die beiden mit einem dünneren Bogenquerschnitt ausgeführten Bögen. Für die Rückverformung wurden die Bögen gleichfalls mit hölzernen Lehrschalungen unterstützt und diese dann mittig angehoben. Es ergaben sich durch dieses Verfahren naturgemäß deutliche Risse und klaffende Fugen im Mauerwerk, die ausgemauert und kraftschlüssig injiziert wurden.

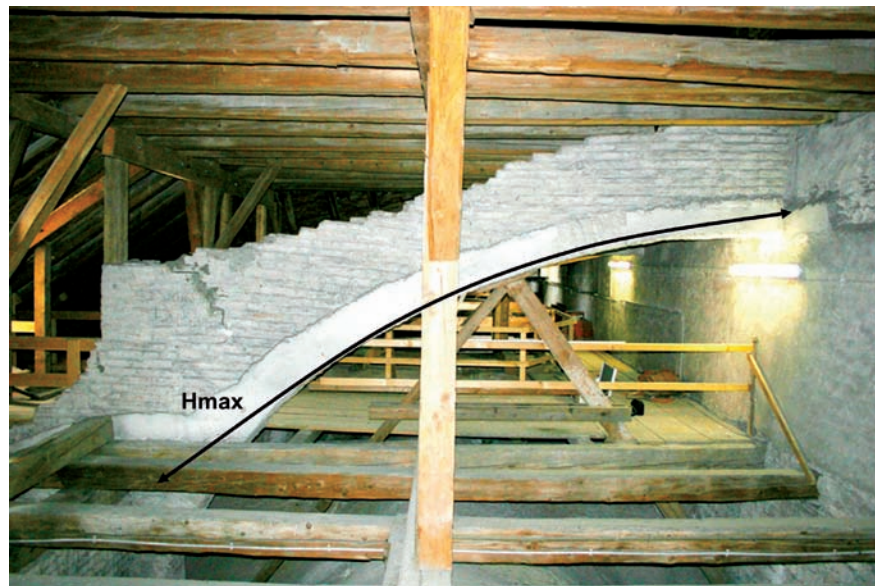
- Die beiden Strebebögen reagieren auffallend empfindlich auf diese Spannweitenvergrößerung. Es bilden sich große Absenkungen und Rissbildungen, die Übermauerungen reißen auf. Der Grund hierfür ist die Geometrie der Strebebögen. Berücksichtigt man die Auflagersituation der Strebebögen, erkennt man, dass es sich um sehr flache Bögen handelt. Das obere Auflager des Bogens an der Hochschiffwand ist vertikal unverschieblich, das untere Auflager ist wegen der Übermauerung sehr hoch. Der Dreigelenkmechanismus, der sich aufgrund der Spannweitenvergrößerung einstellt, hat damit eine sehr geringe Stichhöhe.
- Die Situation im nördlichen Seitenschiff (Abb. 21, 22), die charakterisiert

Abb. 21: Strebebogen der Nordseite, Stützlinienverlauf mit maximalem Horizontalschub

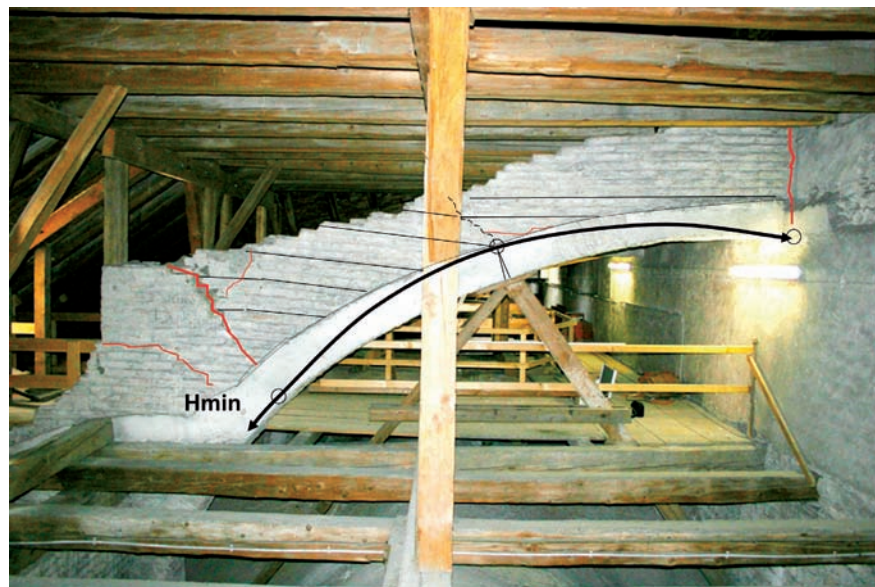
Abb. 22: Strebebogen der Nordseite, Stützlinienverlauf mit minimalem Horizontalschub. Die Rissbildungen im Bogenverlauf und die Verformungen der Steinlagen der Übermauerung sind markiert.

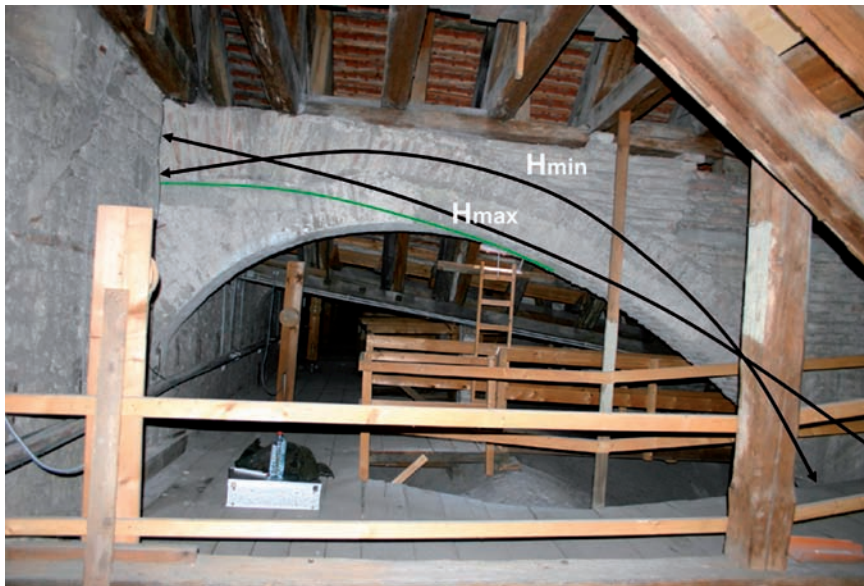
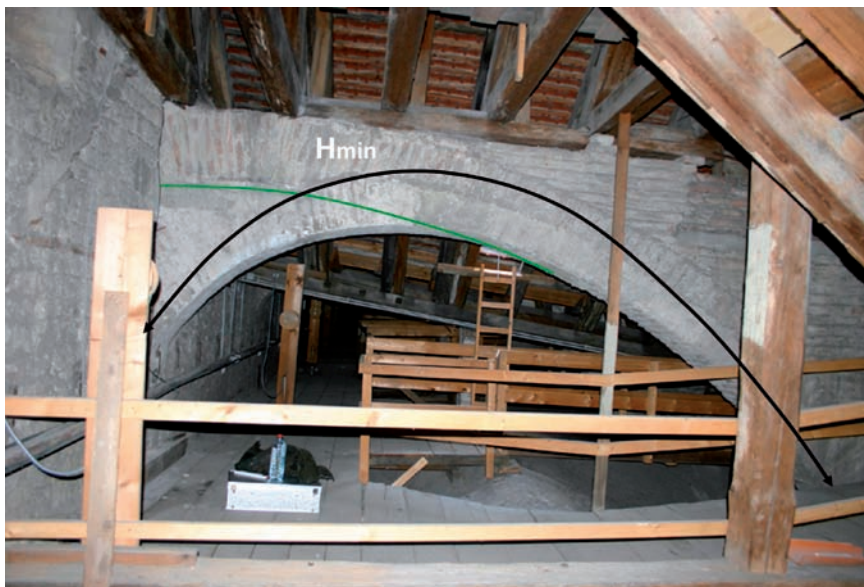
Abb. 23: Strebebogen der Südseite, Stützlinienverlauf mit minimalem und maximalem Horizontalschub ohne Berücksichtigung der Ausrundung

Abb. 24: Strebebogen der Südseite, Stützlinienverlauf mit minimalem Horizontalschub unter Berücksichtigung der Ausrundung

- Des Weiteren ist festzustellen, dass sich die Ausrundung der Strebebögen im Anschluss an die Hochschiffwand, wie im abgebildeten Modell auf der südlichen Seite dargestellt, überaus positiv auswirkt (Abb. 23, 24). Es kann sich dadurch eine sehr steile Stützlinie einstellen. Dies hat zur Folge, dass der Horizontalschub aus dem Strebebogen sich bei einer Spannweitenvergrößerung stark reduziert. Die Verformungen und die Risse bleiben wesentlich kleiner.

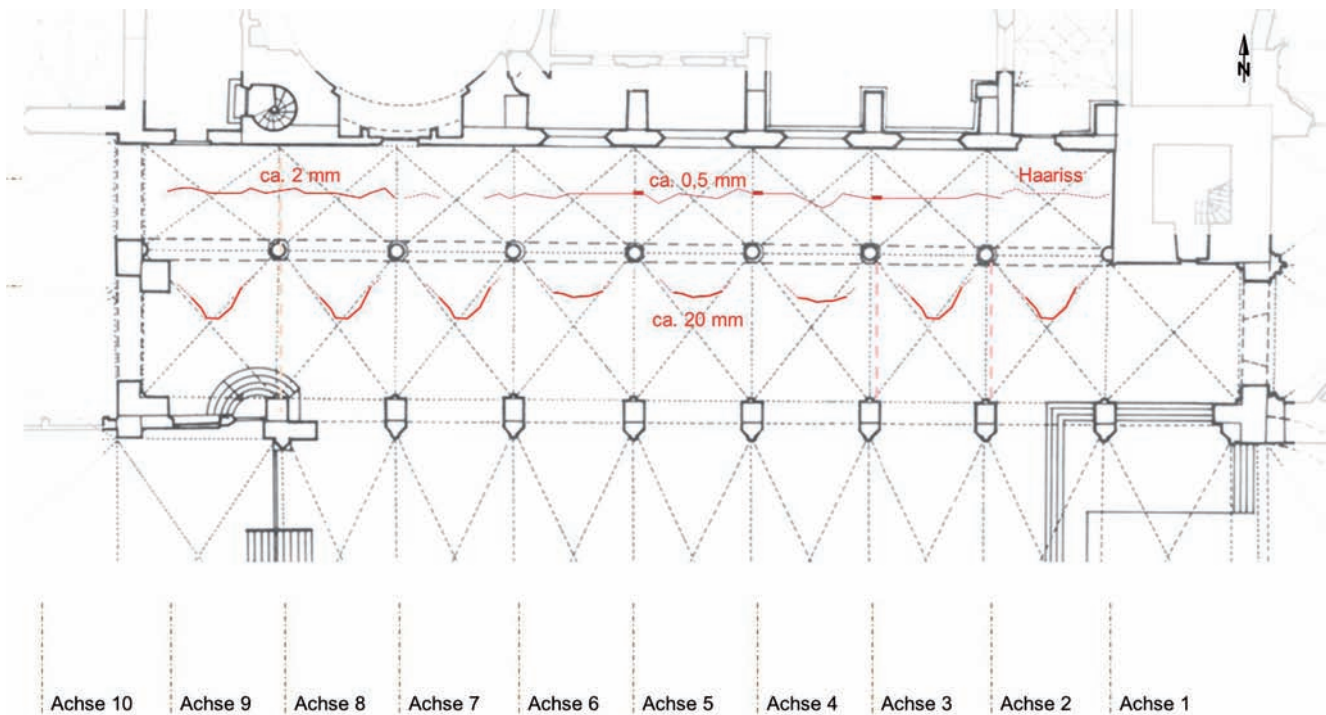
Abb. 25: Nördliche Seitenschiffe, Rissaufnahme auf der Gewölbeoberseite

Auf der Oberseite der Gewölbe, die mit einer Mörtelschicht bedeckt ist, waren zunächst auch keine Risse sichtbar. Nach einer erneuten gründlichen Reinigung wurden allerdings entlang der Scheitel der äußeren Seitenschiffgewölbe dünne Haarrisse entdeckt (Abb. 25). Ihre Position und ihr Verlauf stimmt mit der Erkenntnis überein, dass diese Gewölbe zusammengedrückt werden, somit nach oben ausweichen und sich damit auf der Oberseite entlang der Längsscheitel ein durchgehender Biegeriss öffnet. An den inneren Gewölben konnten in den Schildkappen Abrisse von den Schildwänden beziehungsweise von den Anschlüssen zu den äußeren Gewölben erkannt werden. Diese entsprechen der Erkenntnis, dass diese Gewölbe einer Vergrößerung der Spannweite ausgesetzt sind. Diese Risse waren aber sehr dünn und standen in keinem Verhältnis zu den großen Schäden an den Strebebögen. Man entschloss sich, die Mörtelschicht entlang der entdeckten Risse abschnittsweise zu öffnen. Jetzt erkannte man, dass die Risse früher einmal mehrere Zentimeter weit klafften. Sie waren mit Ziegelstücken und Mörtel verfüllt, bevor die Mörtelschicht aufgebracht wurde. Mit dieser Entdeckung konnte der prinzipielle Tragmechanismus, wie er im theoretischen Modell entwickelt wurde voll umfänglich am

Die Risse in den Gewölbeübermauerungen wurden kraftschlüssig injiziert, sodass eine Übertragung von Horizontalkräften aus den Strebebögen über die äußeren Seitenschiffgewölbe bis in die Strebepfeiler wieder möglich ist.
