Kostenvoranschlag - Projektdokumentation

Fassadensanierung (inkl. Rissanierung)
Bezirksgebäude, Ländliweg 2, 5400 Baden

Stadt Baden Immobilien - Ernst Schwarz Projektleiter / 20. Februar 2020

Untersuchungsbericht – Schadenkartierung Verputzflächen mit Rissaufnahme

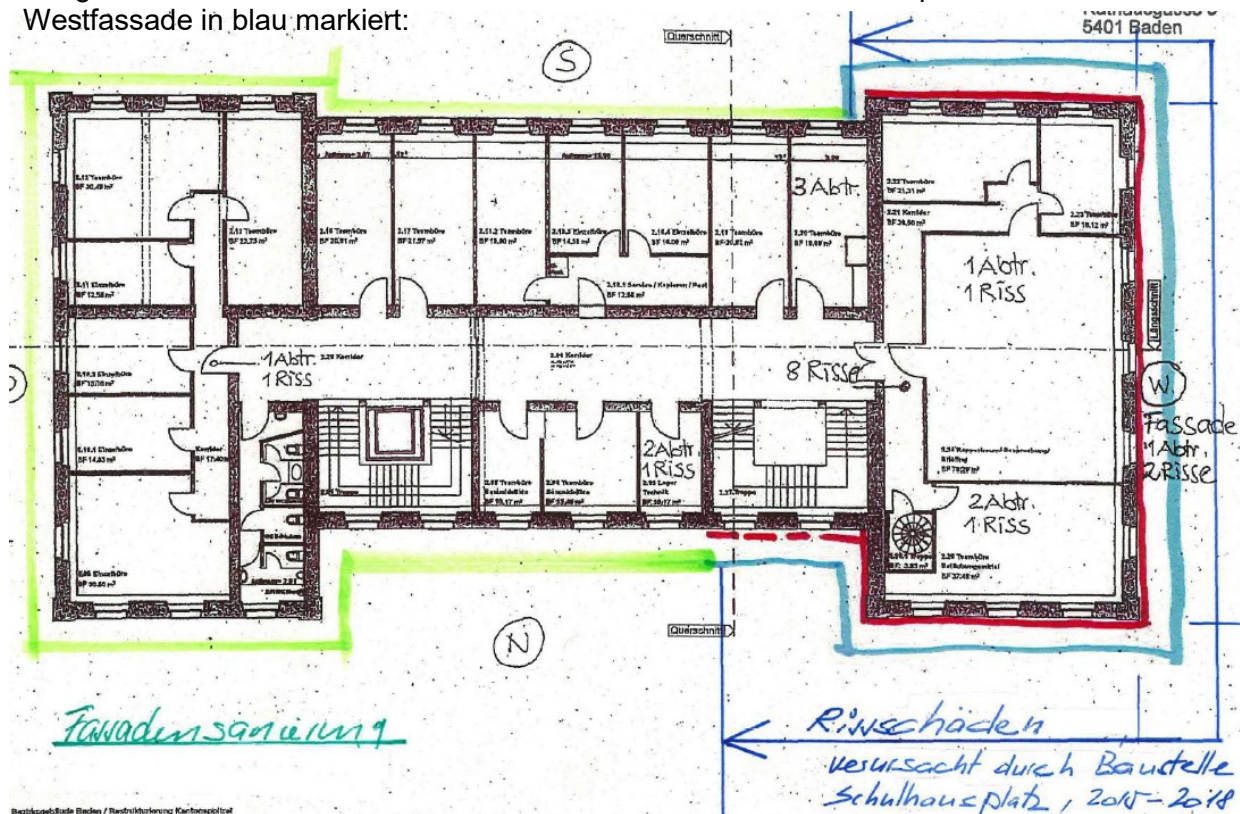
Zwischen 2015 - 2018 wurde der Schulhausplatz Baden komplett umgebaut und neugestaltet. während den Bauarbeiten entstanden am historischen und empfindlichen Bruchsteinmauerwerk Schäden. Nach einem langen und einem intensiven Rechtsstreit konnten sich beide Parteien, Kanton Aargau – Stadt Baden, auf eine Entschädigungszahlung von CHF 175'000.- einigen (SR-Entscheid 263, 17.06.2019). Die grössten Schäden entstanden am rechten Gebäudeteil, aber hauptsächlich in der Westfassade in blau markiert:

Um Synergien zu nutzen wird die notwendige und alterungsbedingte Fassadensanierung in einer Etappe und zusammen mit der Sanierung der Risschäden geplant und ausgeführt. Um die gesamten Schäden zu ermitteln, mussten verschiedene Abklärungen getroffen werden. Der Umfang von Verputz-, Naturstein-, Zimmer-, Maler-, und Restaurierungsarbeiten wurde im März 2019 ab einer Hebebühne-Skylift im Detail, unter Berücksichtigung der denkmalpflegerischen Aspekte, abgeklärt.

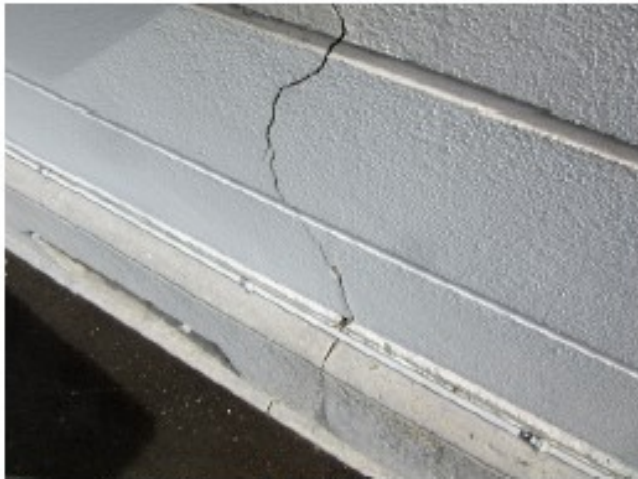
Riss an der Westfassade Sockel

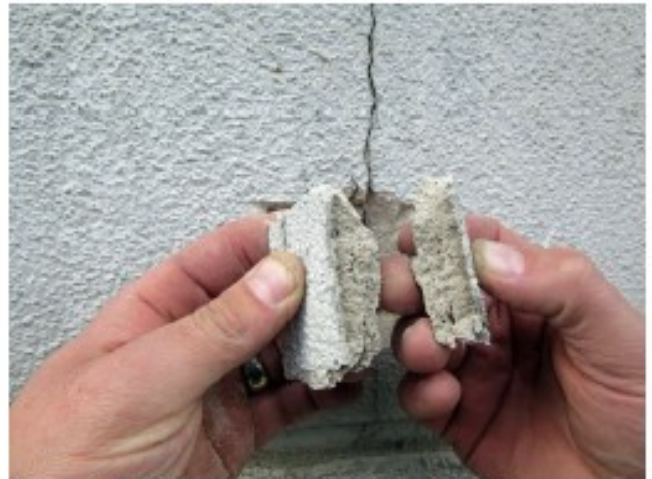
Riss an der Ostfassade EG mit leichten Verschmutzungsspuren an den Rändern. (Probeentnahmestelle 5)

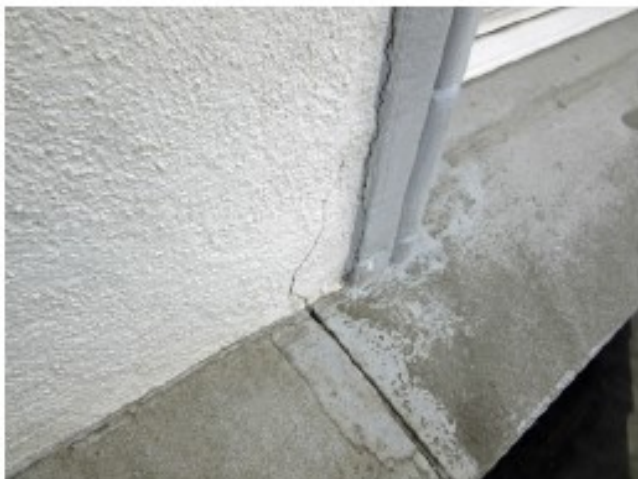
Oft setzen sich Risse dort fort, wo auch ein Materialwechsel vorhanden ist.

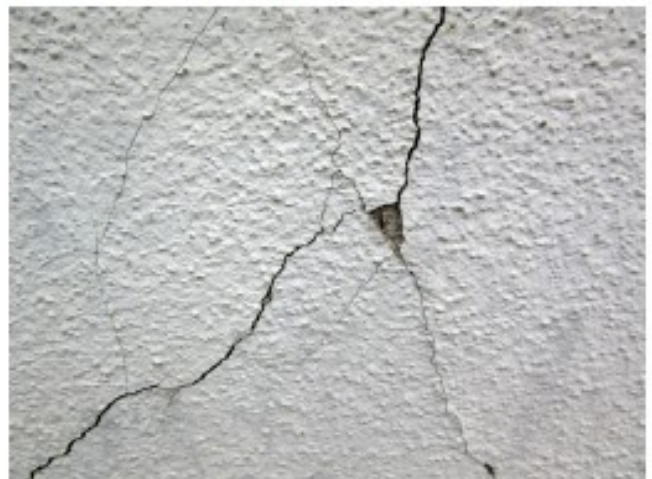
An Positionen, wo Risse sich kreuzen, sind auch bereits erste, kleinflächige Fehlstellen zu beobachten.

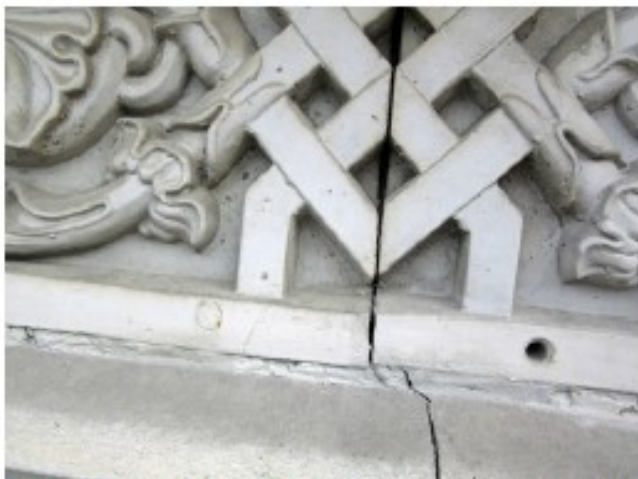
Der Riss läuft in die Fuge des Zierelementes und setzt sich in der Fuge des Bankgurtes fort.

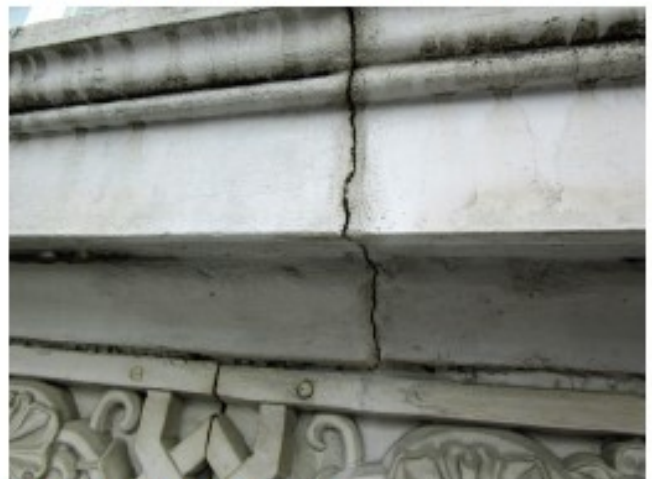
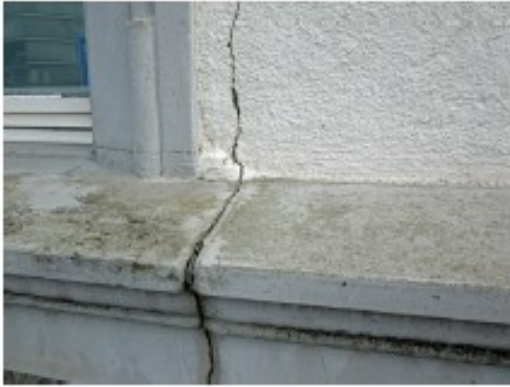
Die Aufnahme links zeigt wie sich ein Riss vom Verputz über den Gurt fortsetzt.

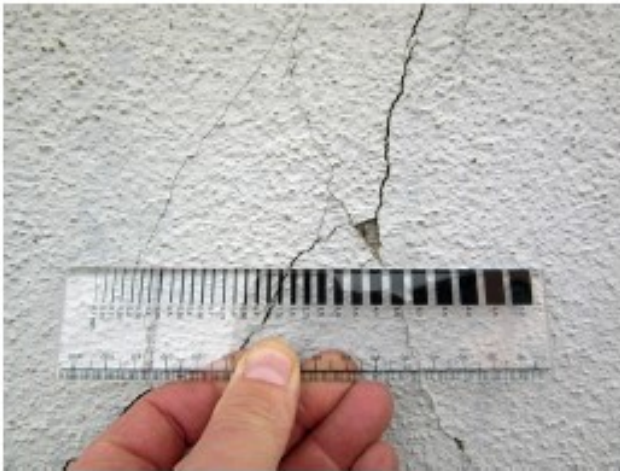
mehrere Risse in verschiedenen Breiten (Westfassade)

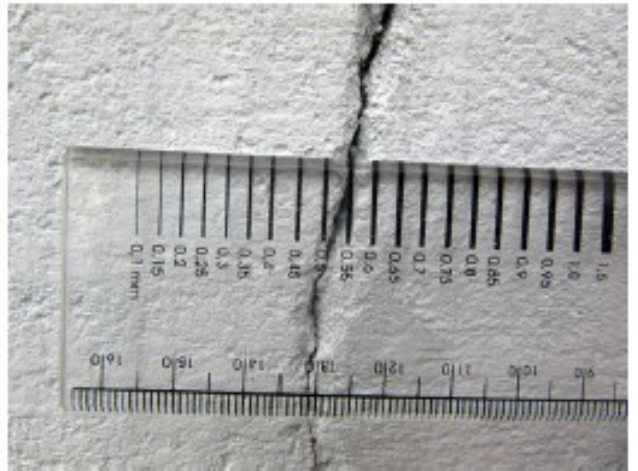
Riss mit einer Breite von 0.55 mm (Nordfassade EG)

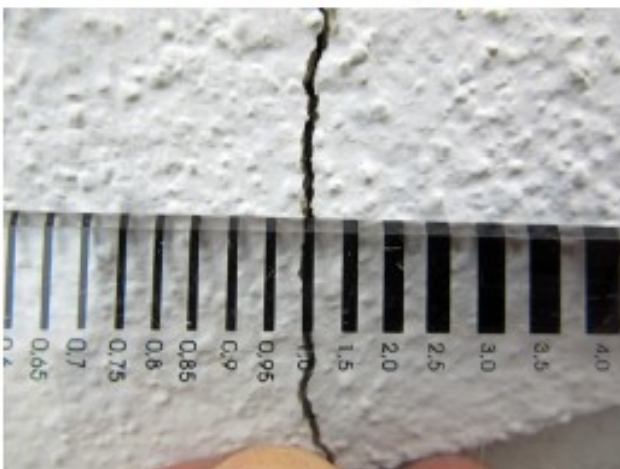
Riss mit einer Breite von 1.0 mm (Westfassade EG)

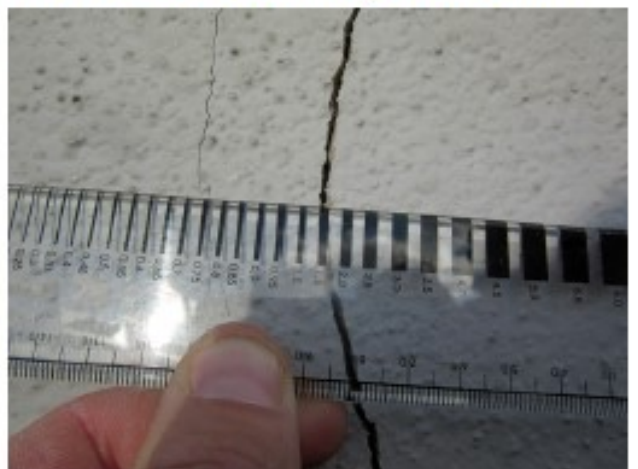
Riss mit einer Breite von 1.5 mm (Westfassade EG)

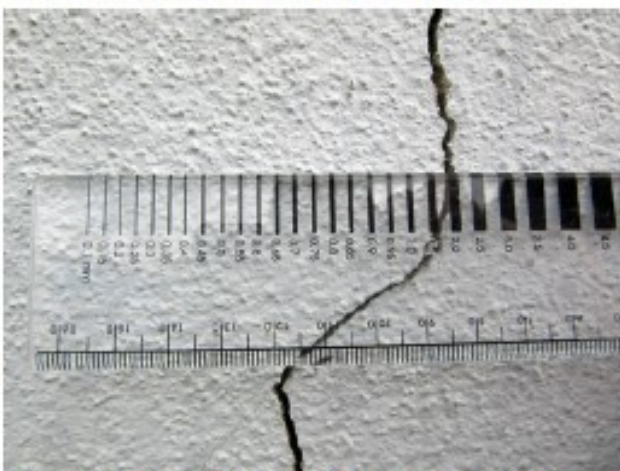
Riss mit einer Breite von 2.0 mm (Westfassade EG)

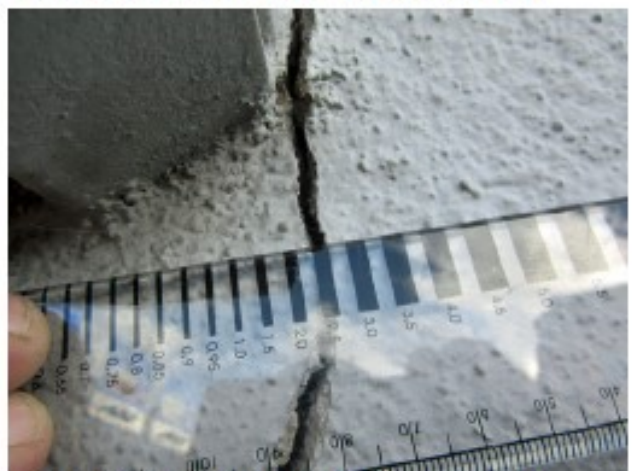
Riss mit einer Breite von 2.5 mm (Westfassade EG)

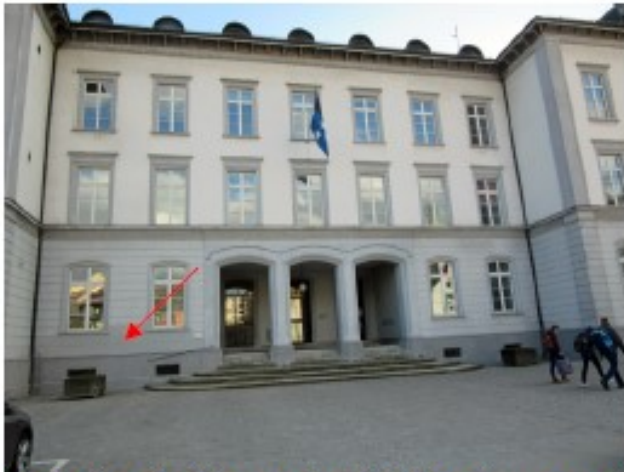
An einzelnen Positionen wurden Anstrichausbesserungen ausgeführt (siehe Pfeil, Nordfassade).

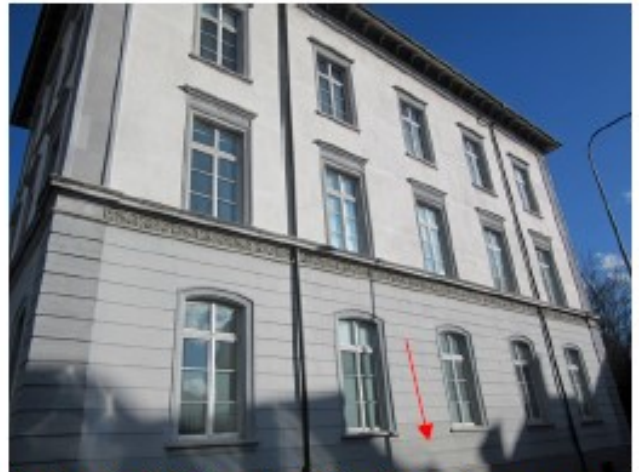
Auch an der Westfassade sind Anstrichausbesserungen erteilich.

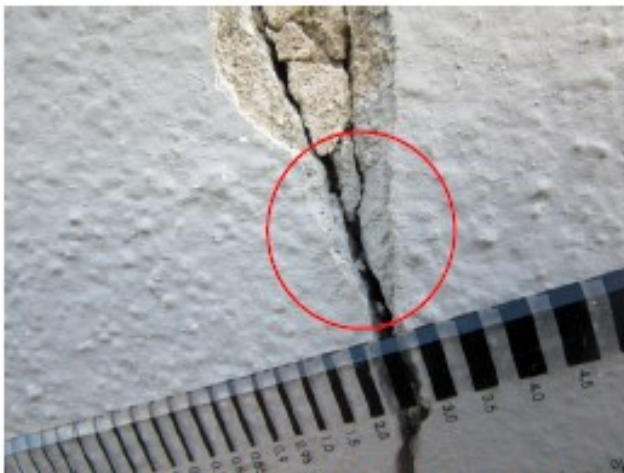
Dieser Riss muss schon vor der Anstrichausbesserung bestanden haben, da der Riss selbst auch partiell Farbe aufweist (Westfassade EG).

Hinweise für eine ungefähre Datierung könnten Belege von ausgeführten Arbeiten sein. An der West- und Nordfassade wurden zum Beispiel ab Boden Anstricharbeiten ausgeführt. An der Westfassade auch im Bereich eines Risses. Dieser Riss weist an seinen Flanken Anstrichüberarbeitungen auf, infolge dessen könnte anhand eines Belegs definiert werden, dass der Riss schon vor den Anstricharbeiten vorhanden war.

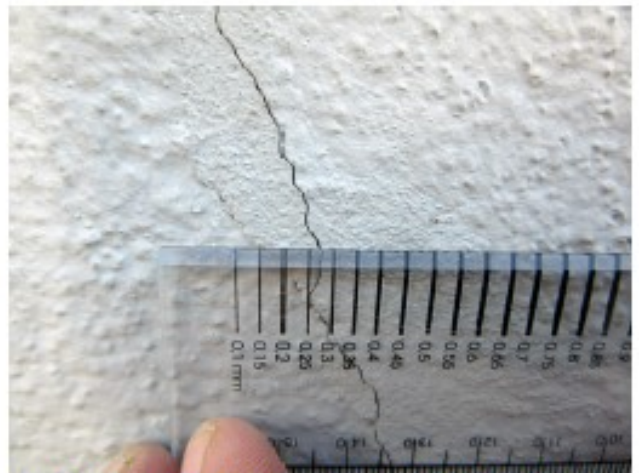
Hier wurde ein Riss bereits zu einem früheren Zeitpunkt mit Mörtel ausgebessert, die Reparaturstelle weist jedoch erneut Rissbildungen auf (Westfassade EG).

Vereinzelt wurden Risse auch mit Mörtel verschlossen, sind aber stellenweise auch schon wieder gerissen. Auch hier könnte anhand von Belegen definiert werden, ob die Risse schon vor dem Ausführen der Arbeiten anzutreffen waren.

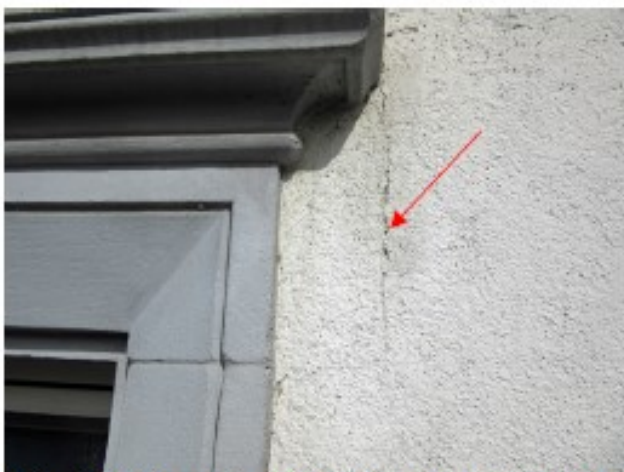
Feine Rissbildung neben Sturz und Verdachung: Es ist anzunehmen, dass die Form des Risses das effektive Ausmass dieser Bauelemente zeigt (Nordfassade 1. OG).

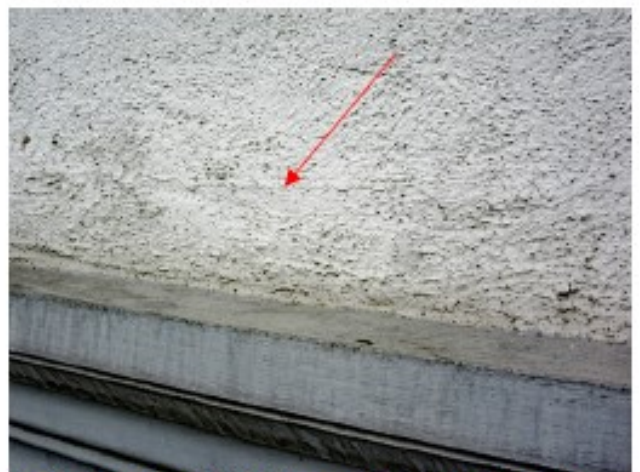
Auch oberhalb der Verdachung sind bei mehreren Fenstereinfassungen solche Risse sichtbar (Nordfassade 1. OG).

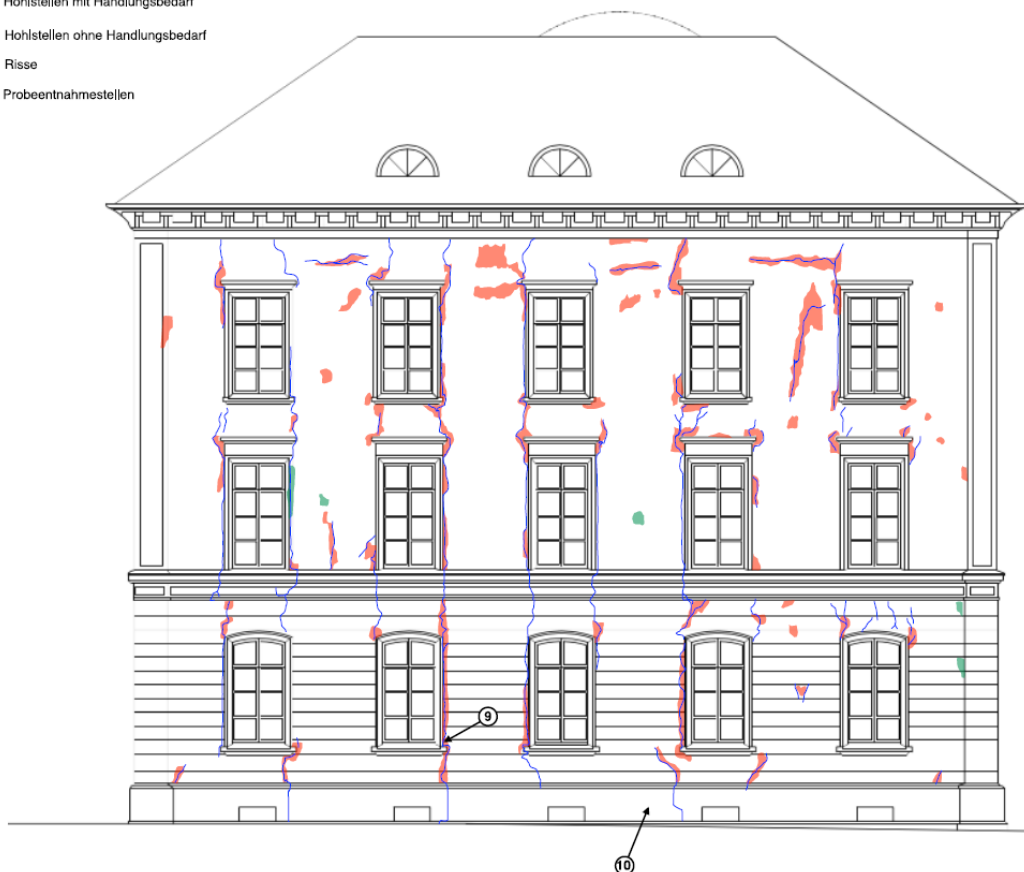
Westfassade, Schadenkartierung BWS Labor AG:

An der Westfassade liegt ein Riss vor, welcher von der Dachuntersicht über die gesamte Fassadenhöhe durch den Sockel bis zum Boden verläuft (siehe Schadenkatasterplan Westfassade). Im Bereich von diesem Riss wurde die Probe 9 entnommen. Bei diesem Riss könnte es sich um einen Setzungsrisse handeln. Darauf deutet hin, dass es sich um den breitesten Riss handelt, welcher festgestellt wurde und die Tatsache, dass dieser Riss über die gesamte Fassadenhöhe verläuft.
