# **Schadensfälle in der Schweißtechnik und deren Vermeidung**

**Referent: Peter Gerster ö.b.u.v. Sachverständiger für Schweißtechnik**

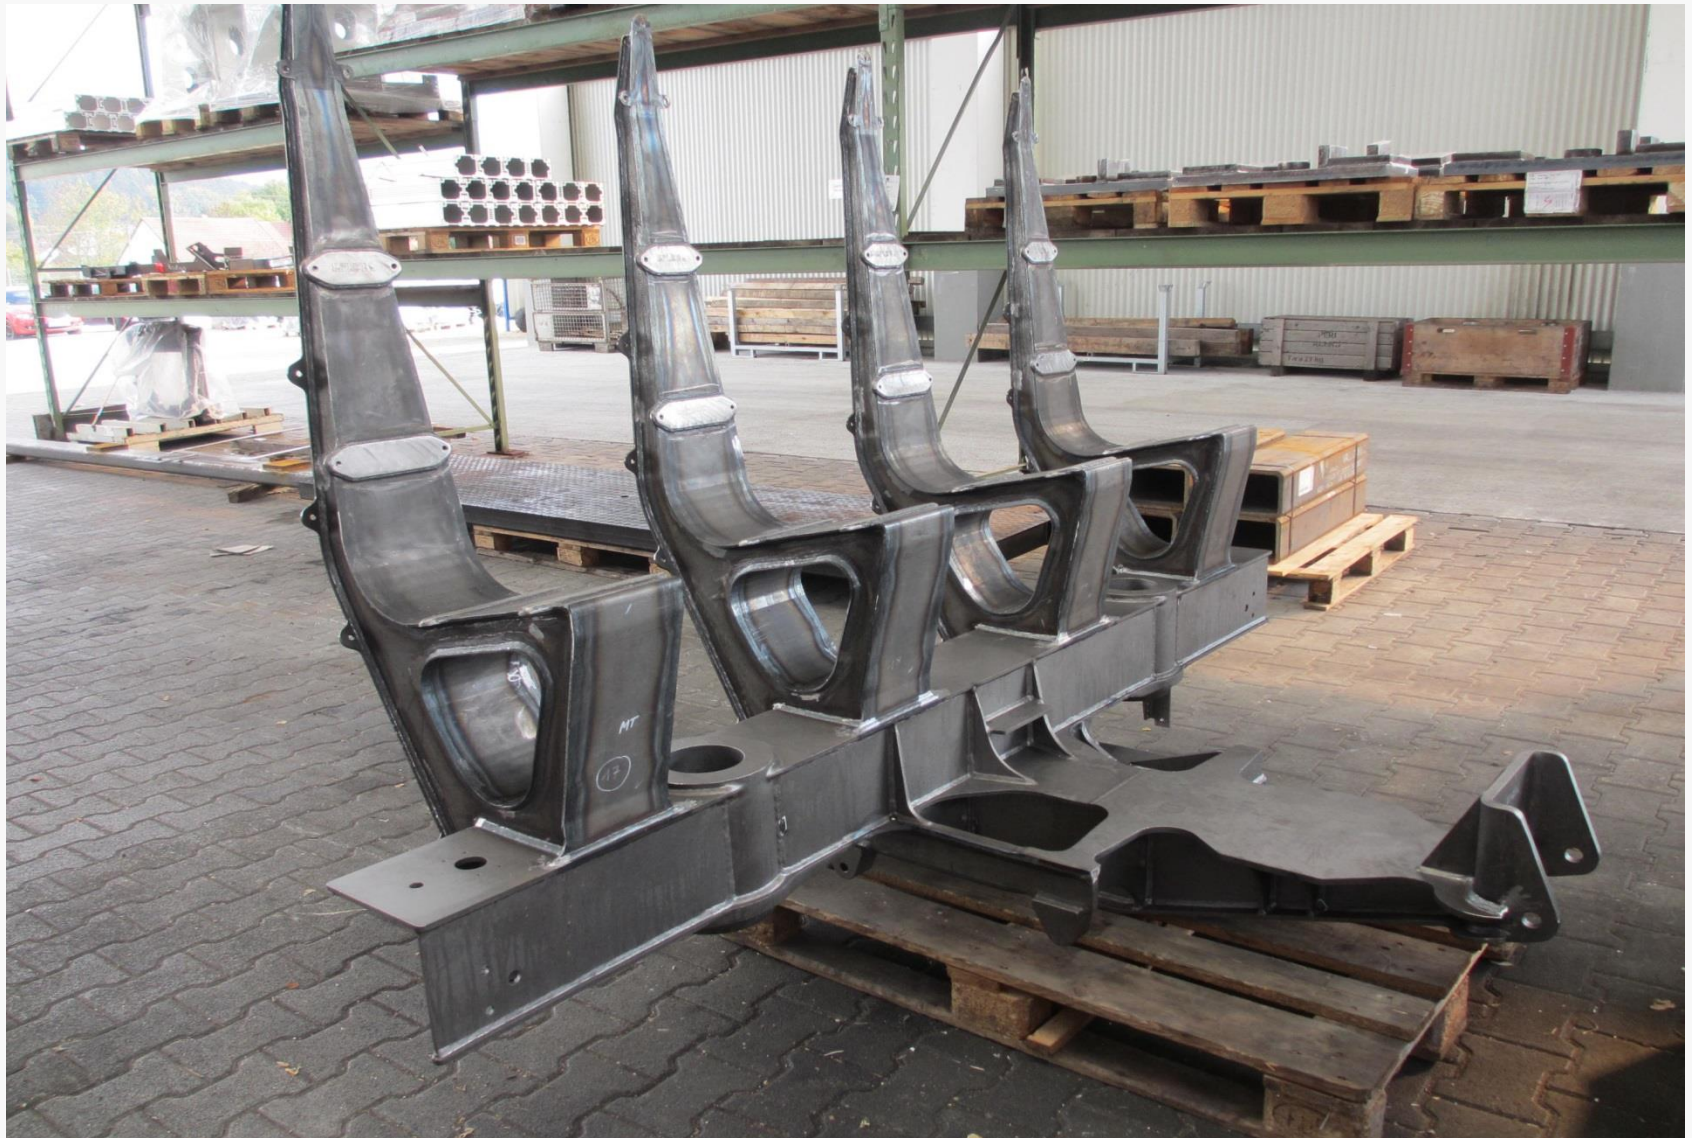
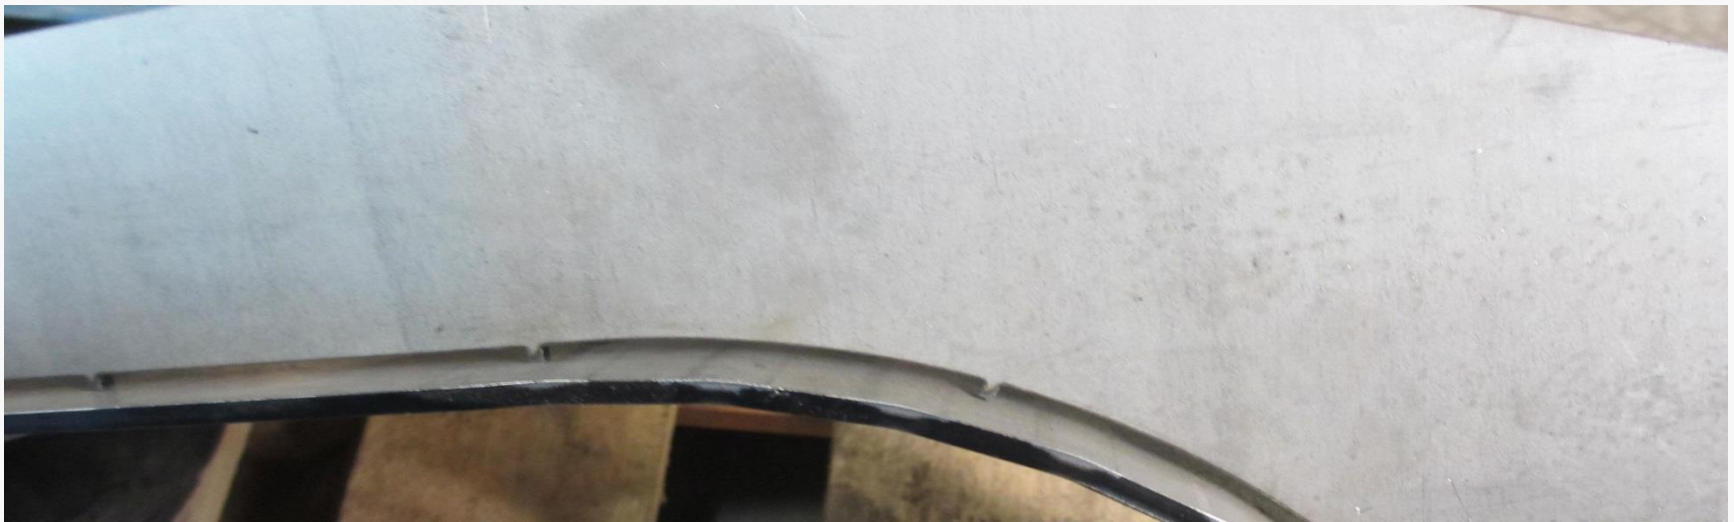
Flankenbindefehler

• Nicht durchgeschweißte  
Wurzel

• Lagenbindefehler

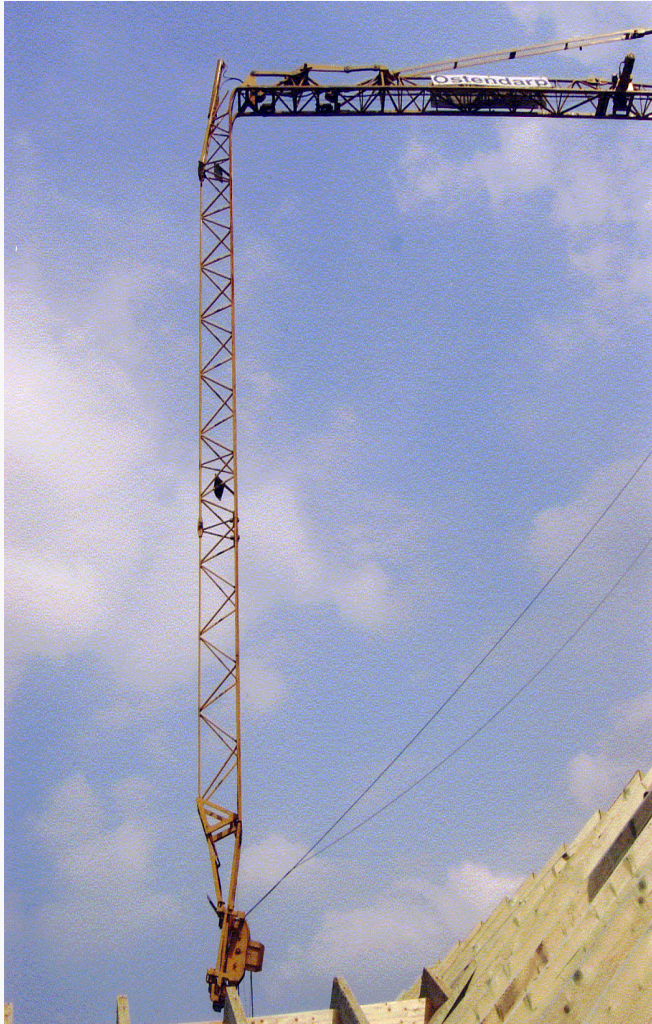
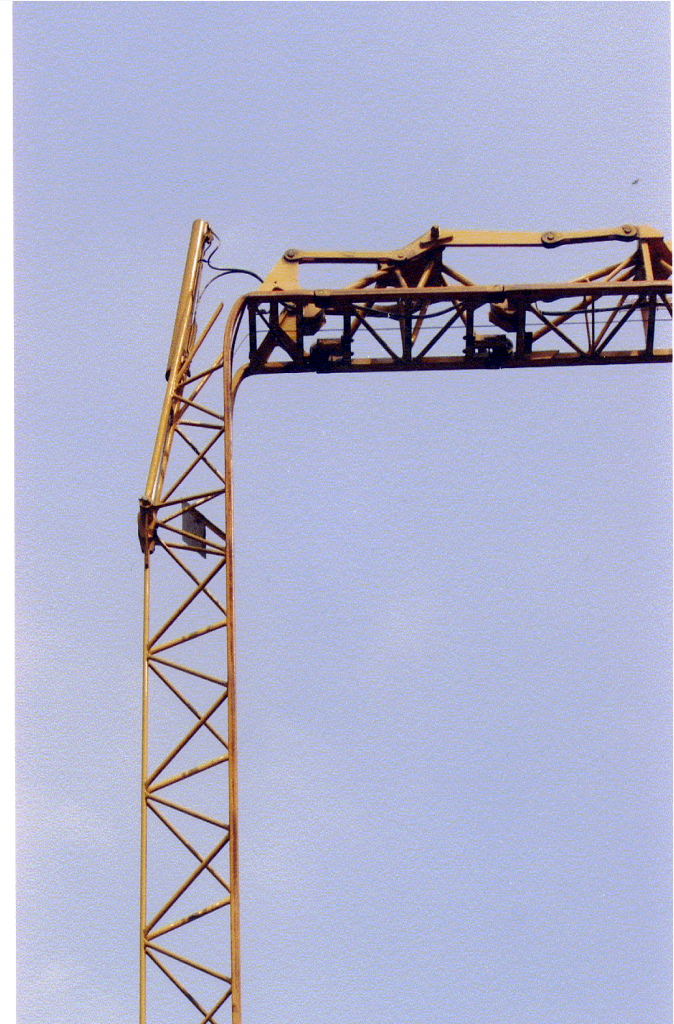
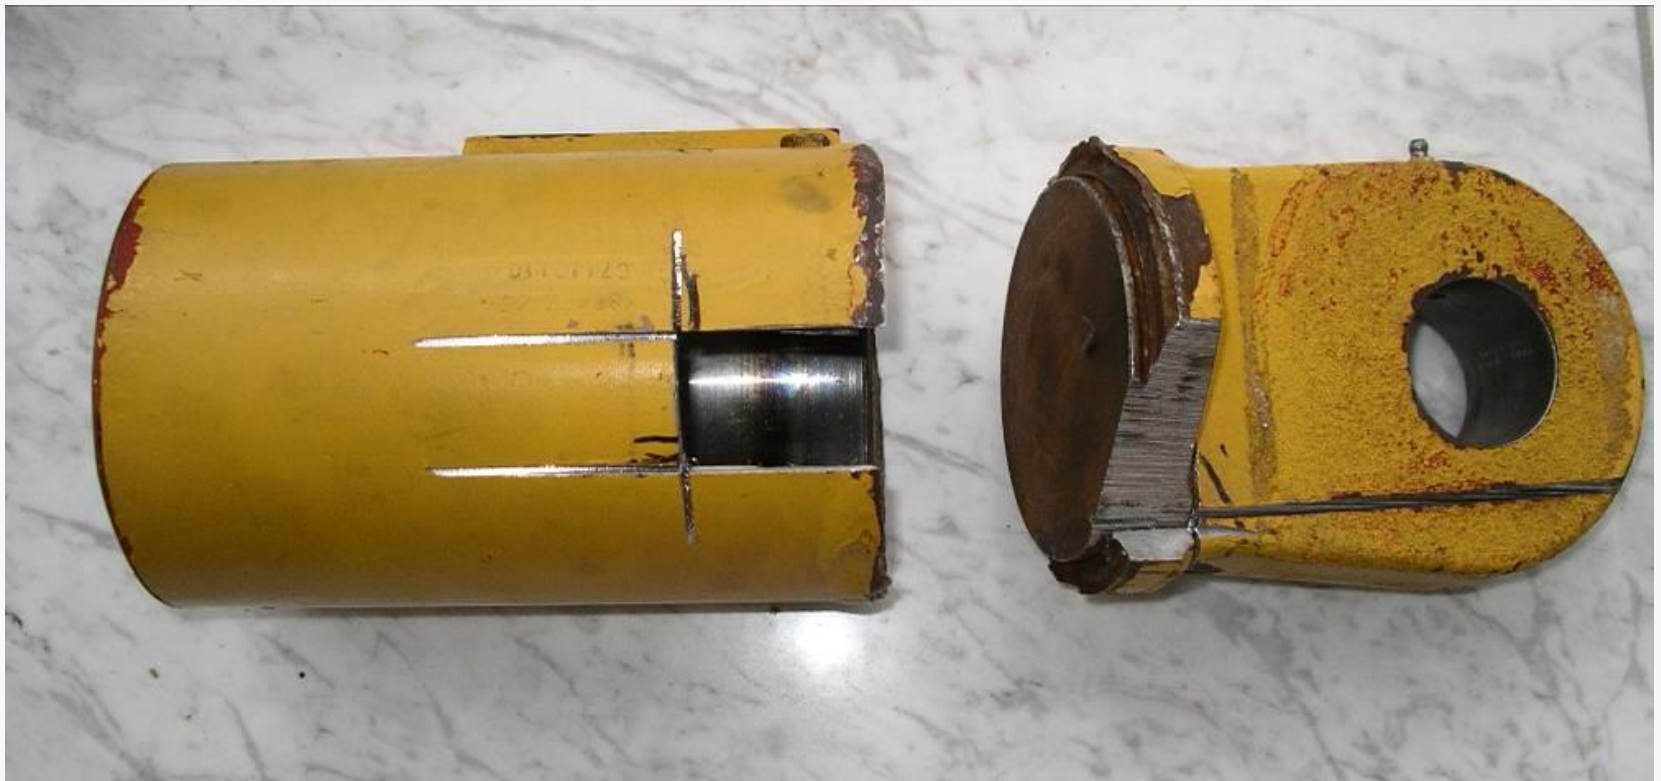
## Gerissene Schweißnaht an einem Hydraulikzylinder eines Kranes

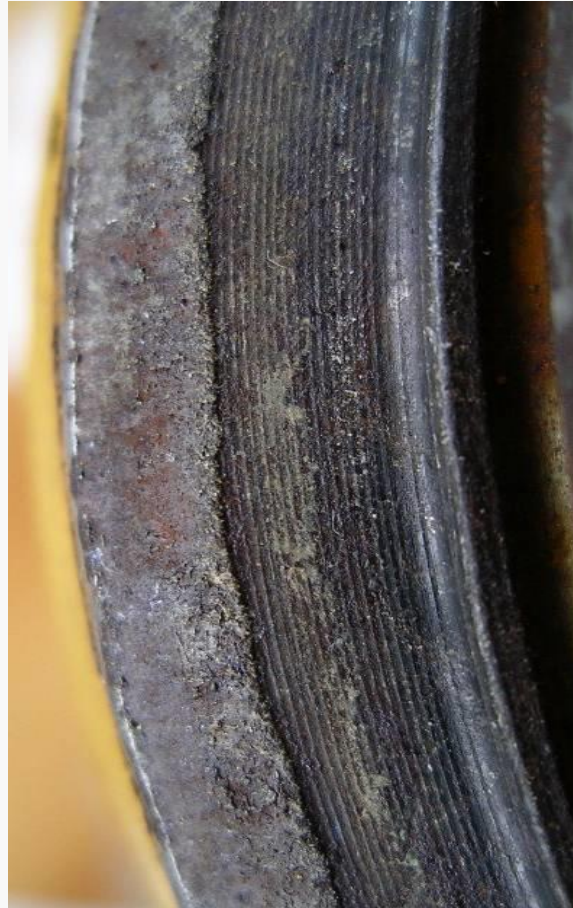
Bruchfläche auf der Zylinderaugenseite

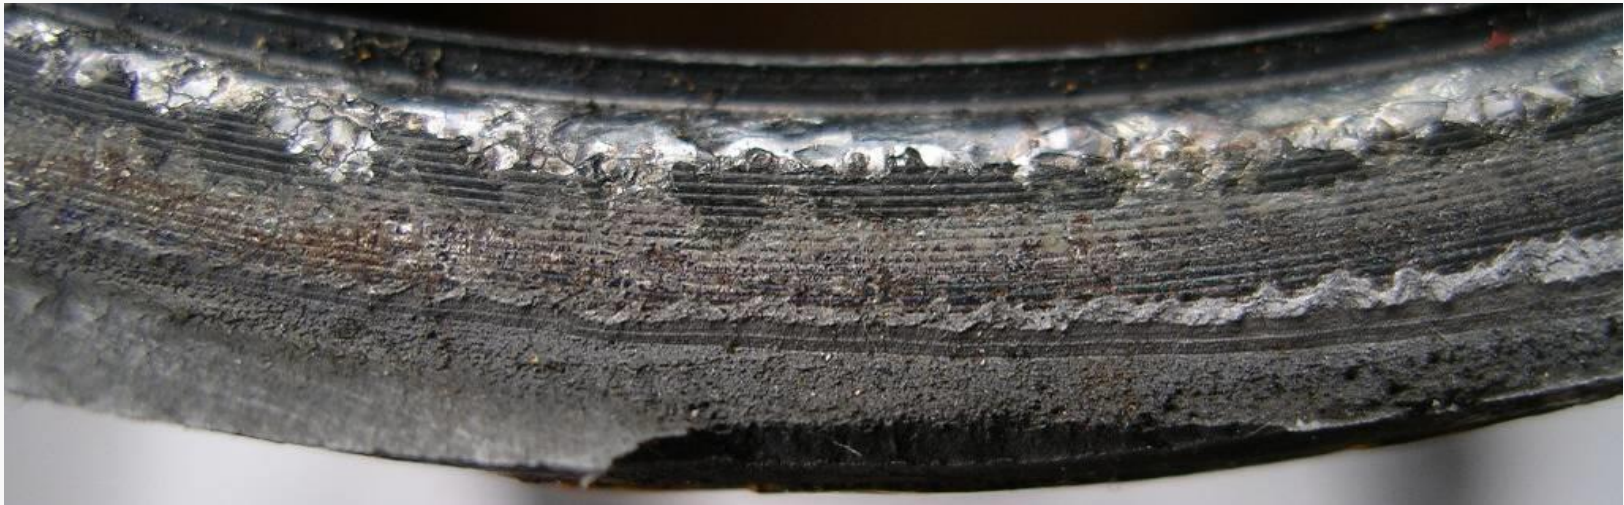
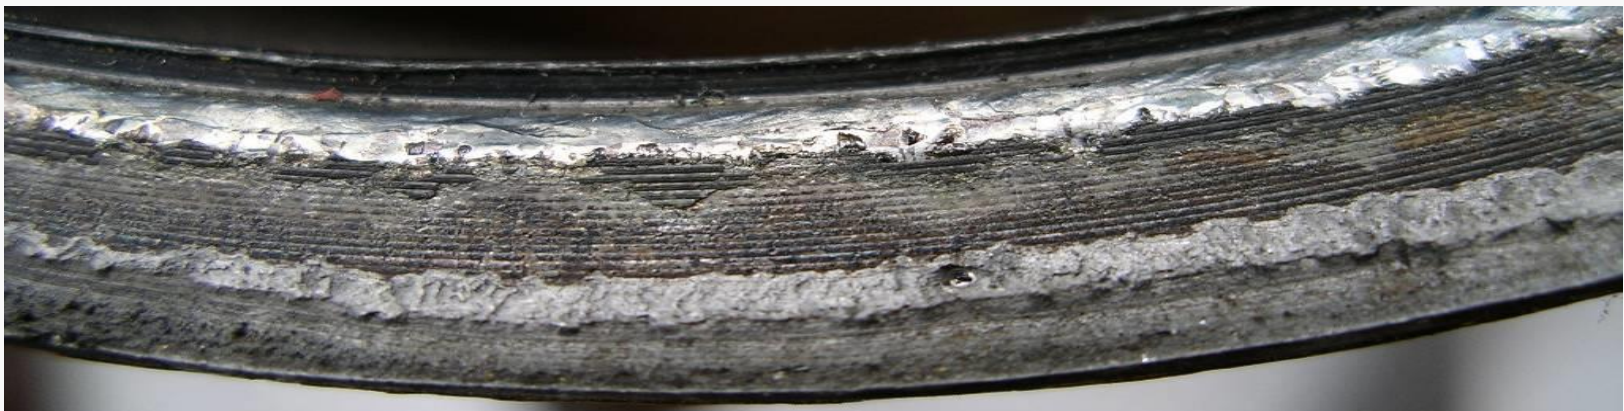
**Bruchfläche auf der Rohrseite mit Drehriefen auf der Schweißnaht**

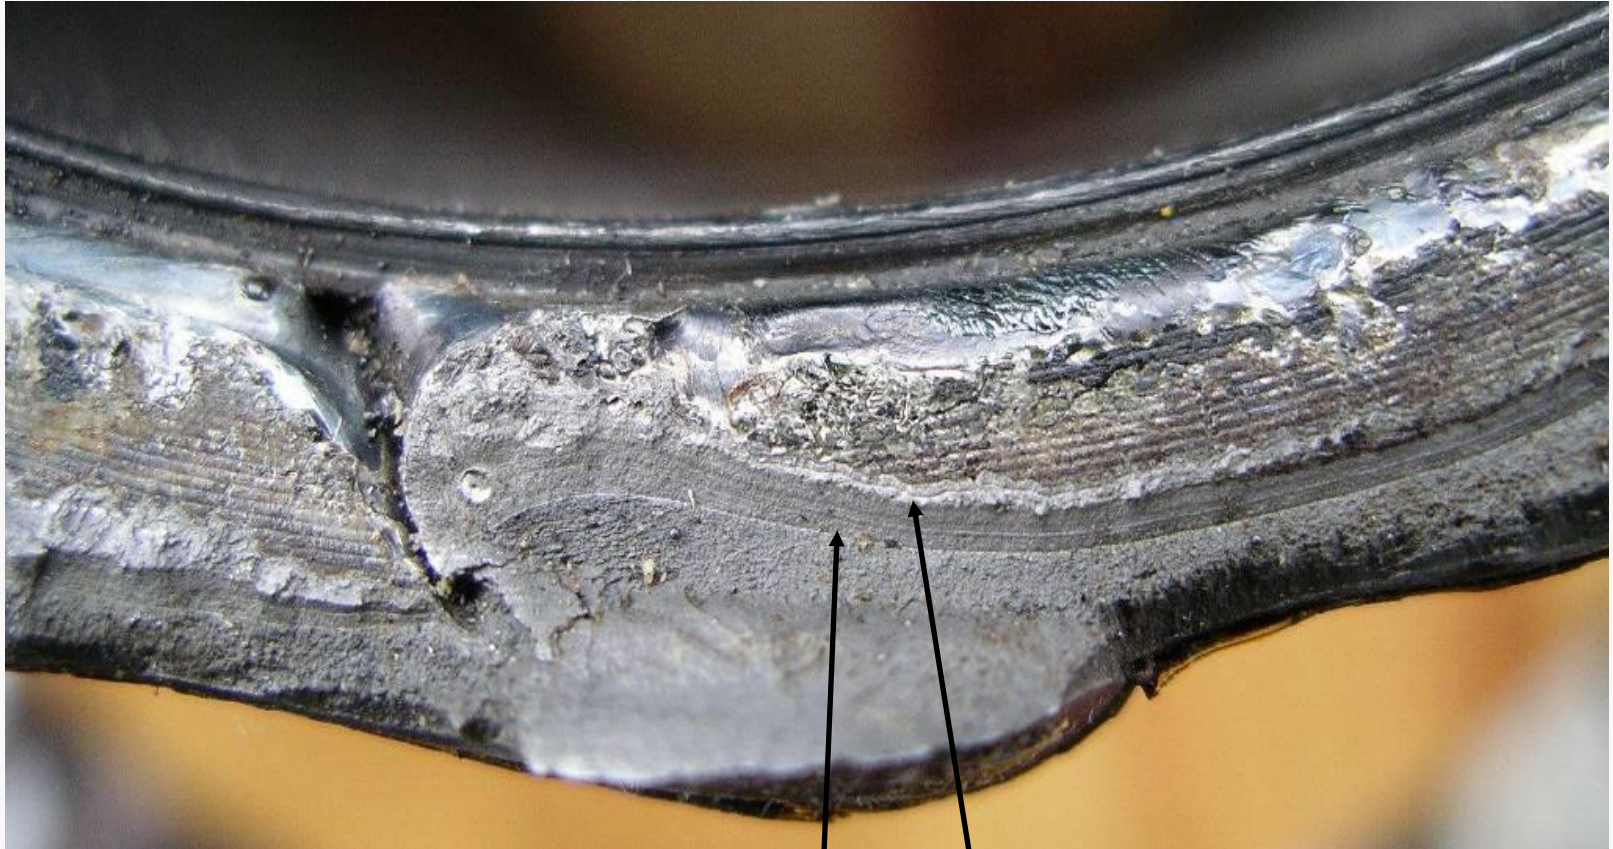
**Nicht durchgeschweißte Wurzel  
mit Ansatzfehler**

**Beginn – Ende des Dauerbruches mit  
Rastlinien**

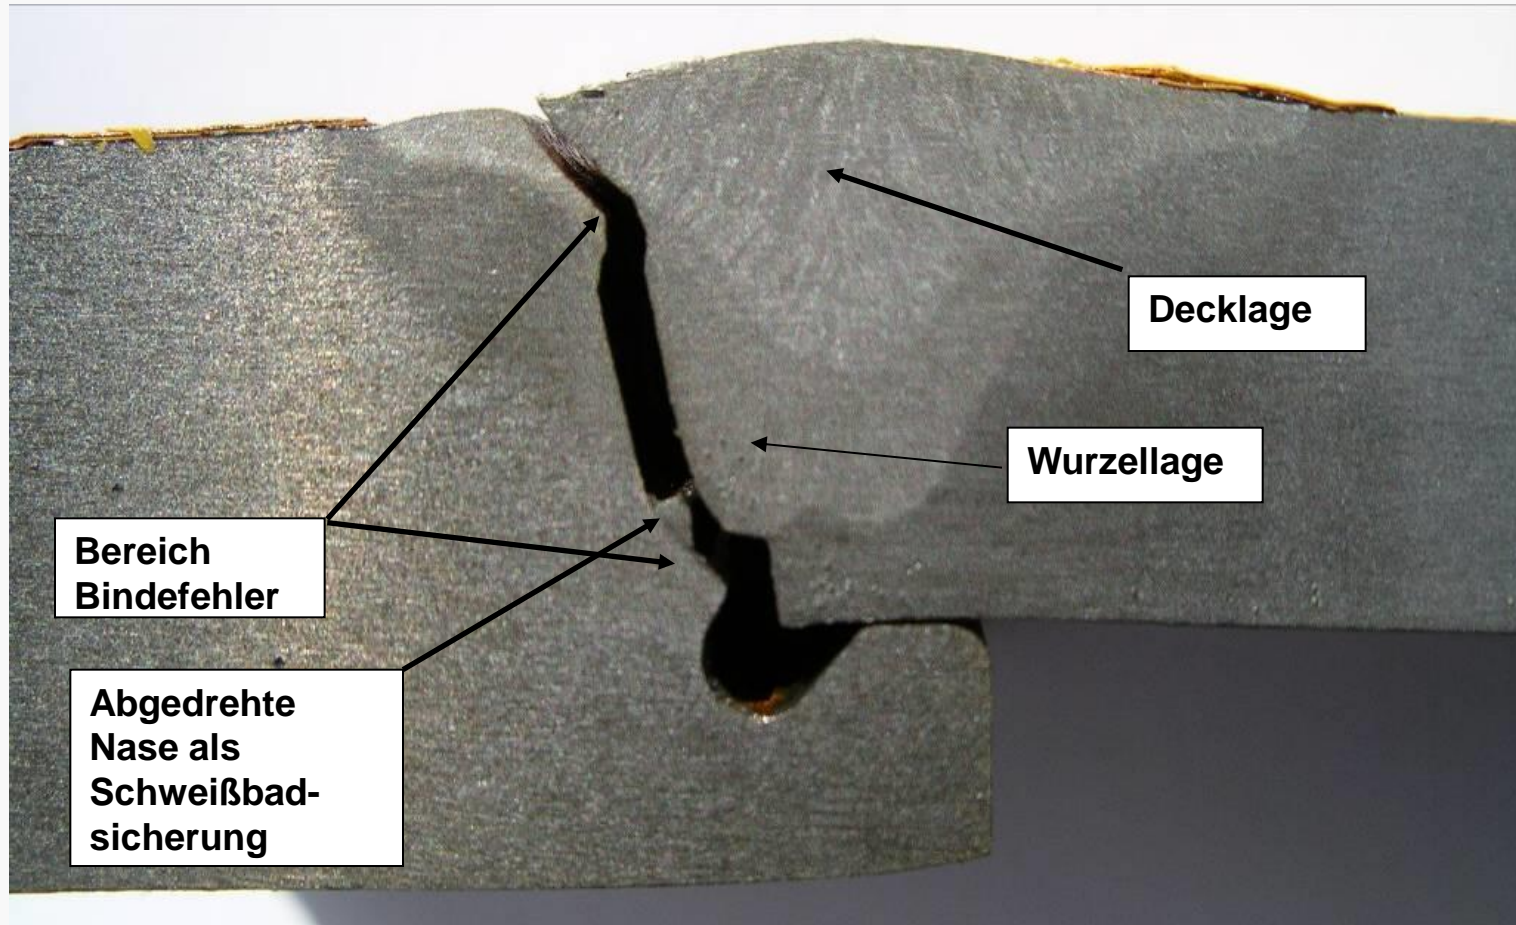
**Makroschliff der gerissenen Schweißverbindung mit Bindefehler**

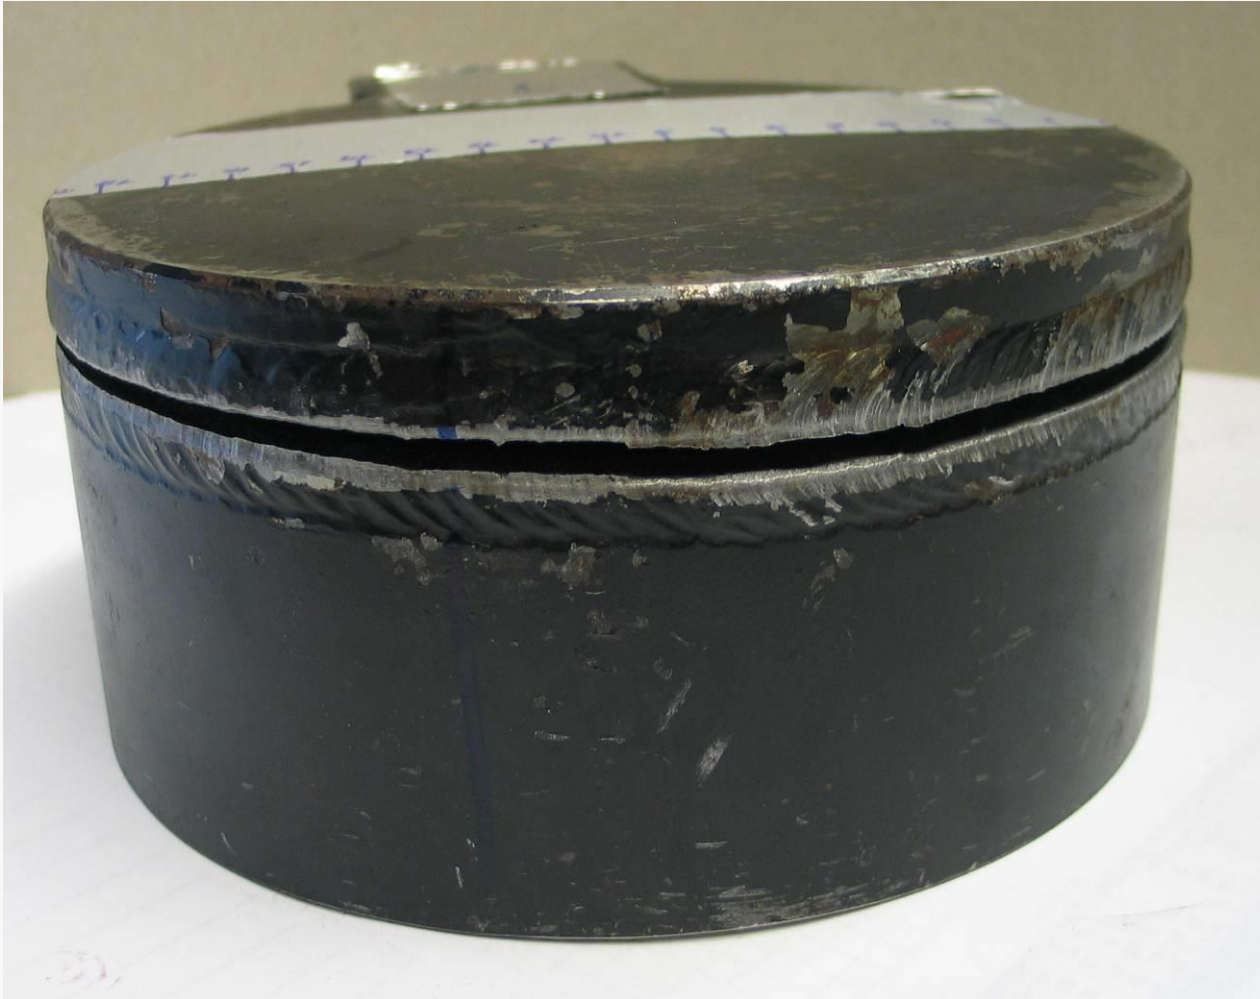
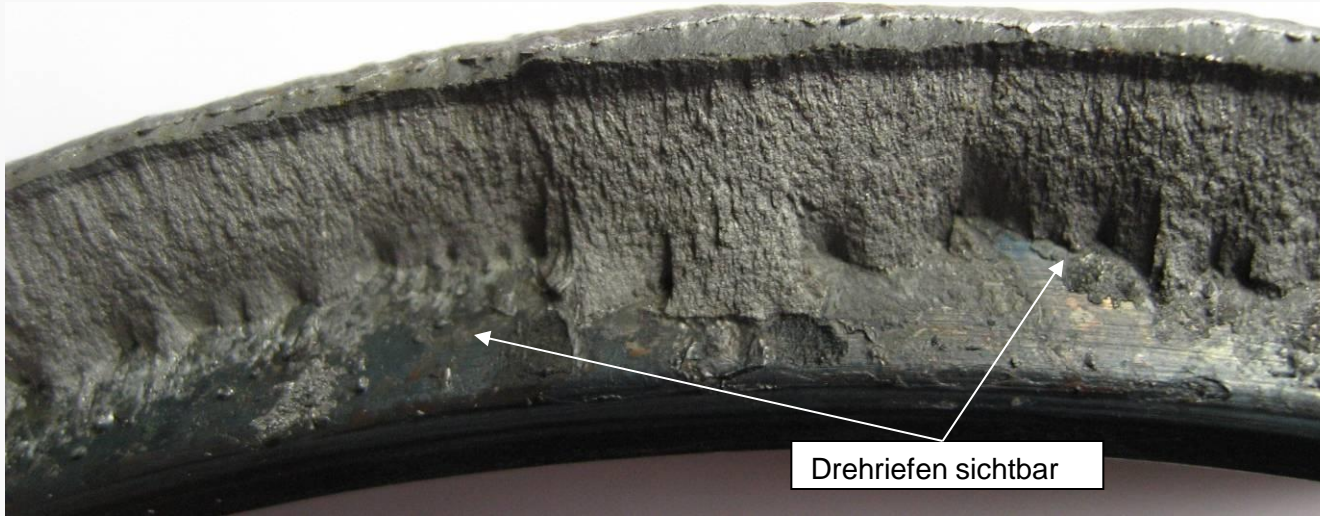
Riss an  
doppeltwirkenden  
Hydraulikzylinder

**Blick auf  
Zylinderrohr  
mit Bindefehler**

**Blick auf  
Zylinderboden  
mit Bindefehler**

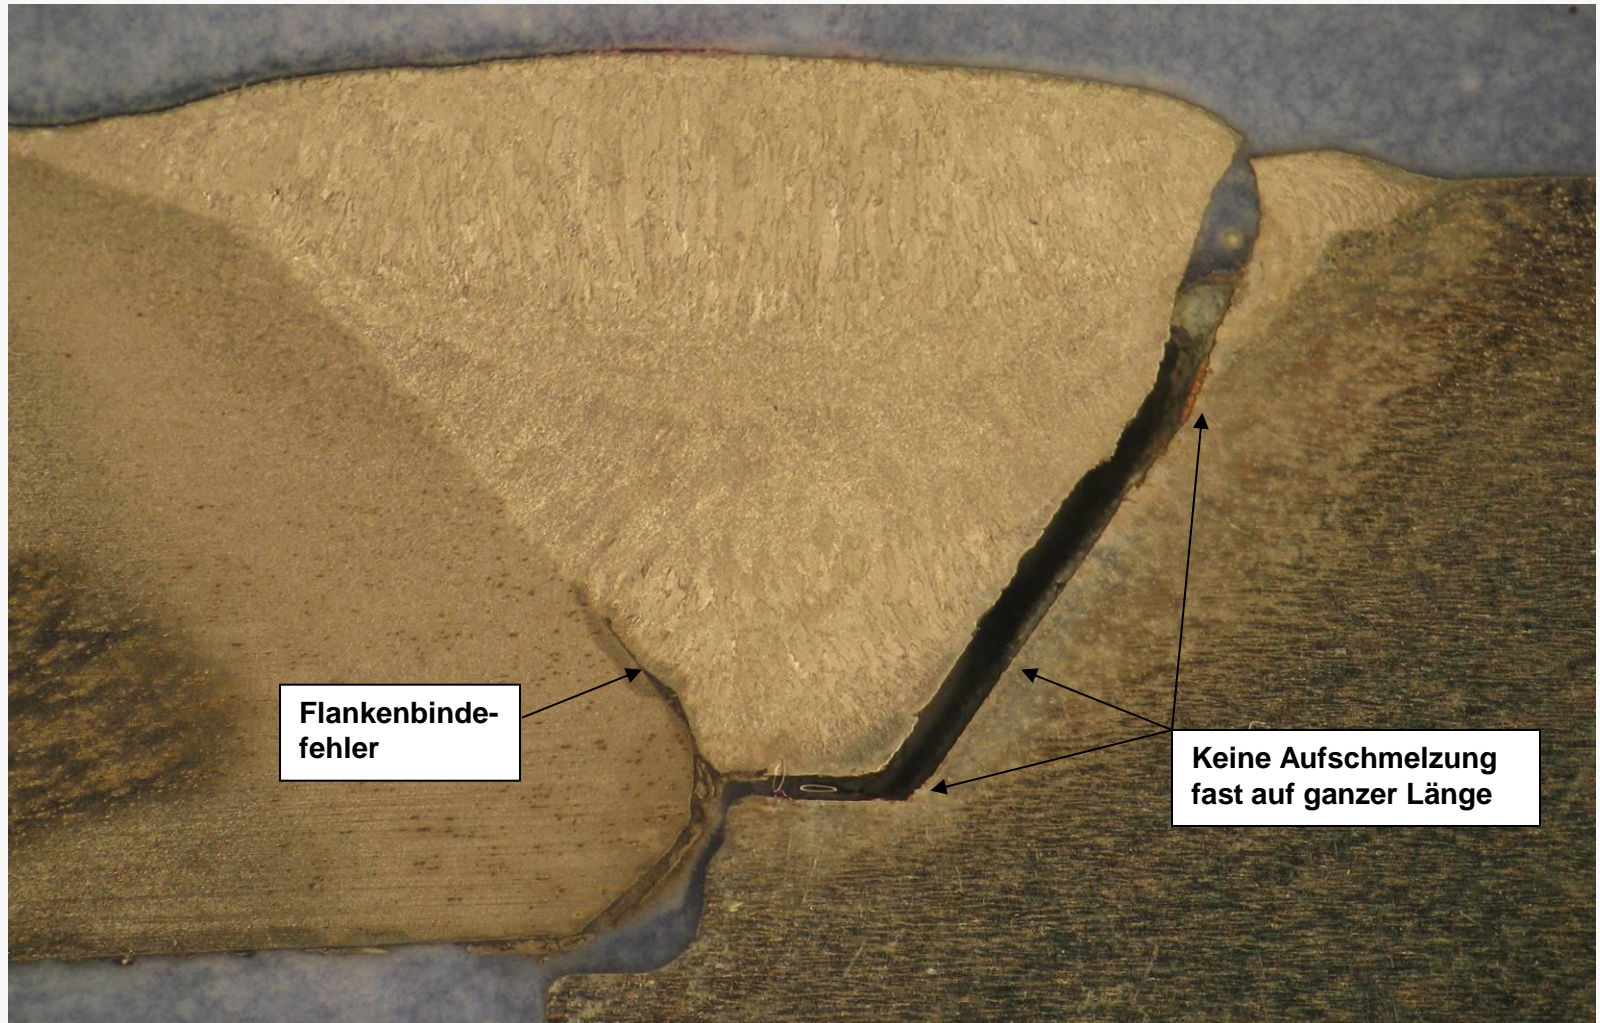
2. Zylinder  
gleicher  
Firma

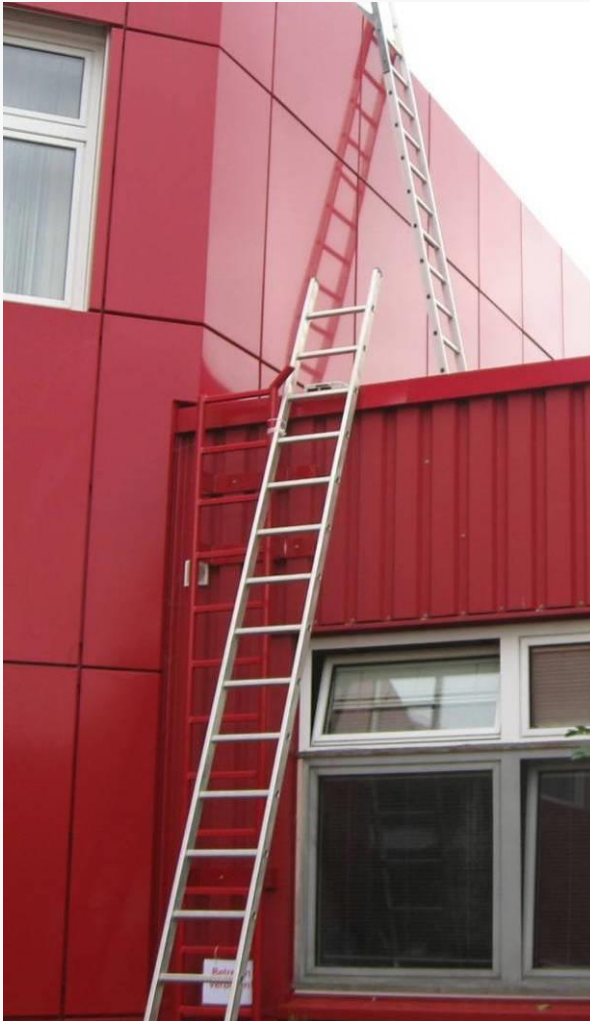
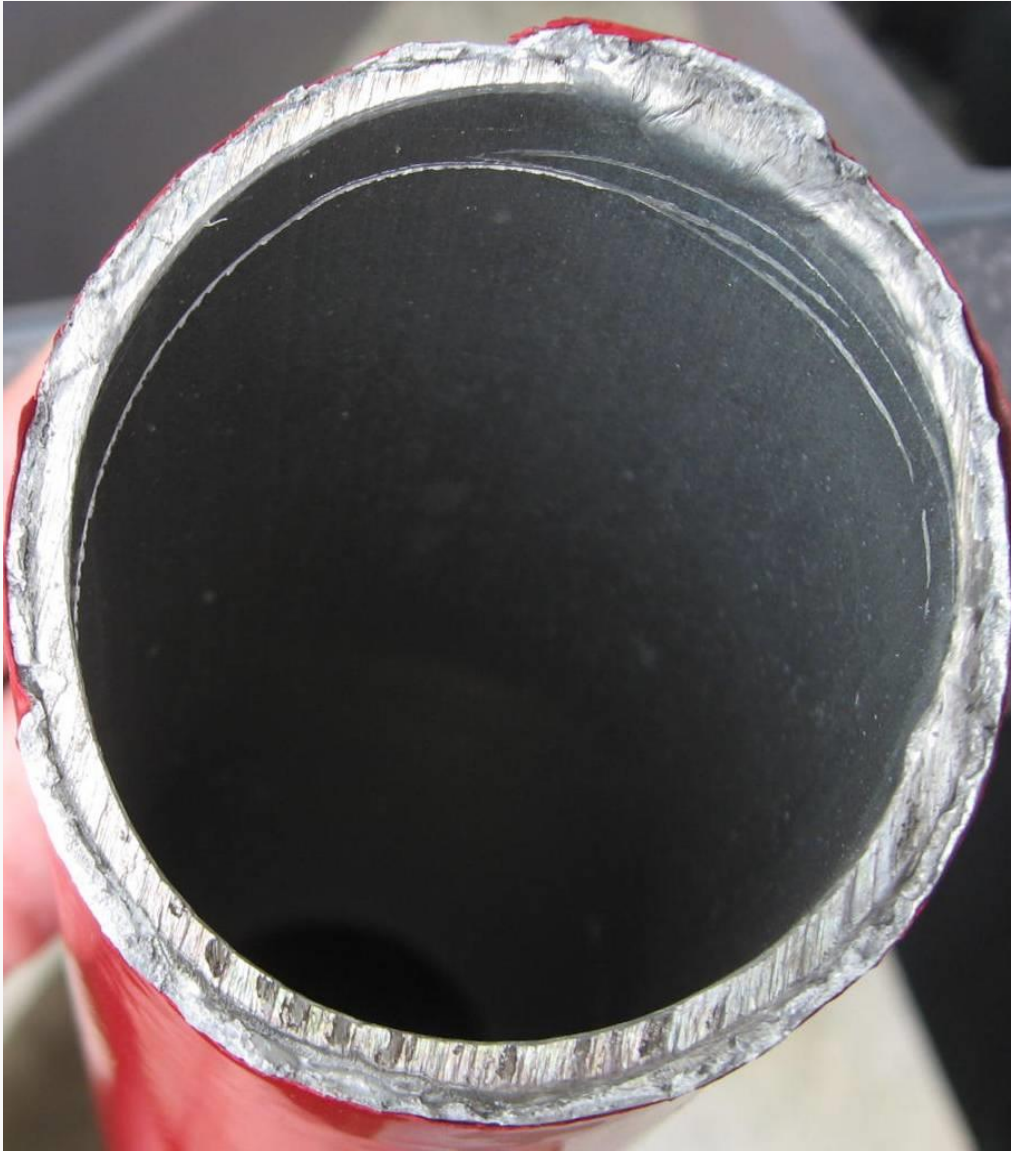
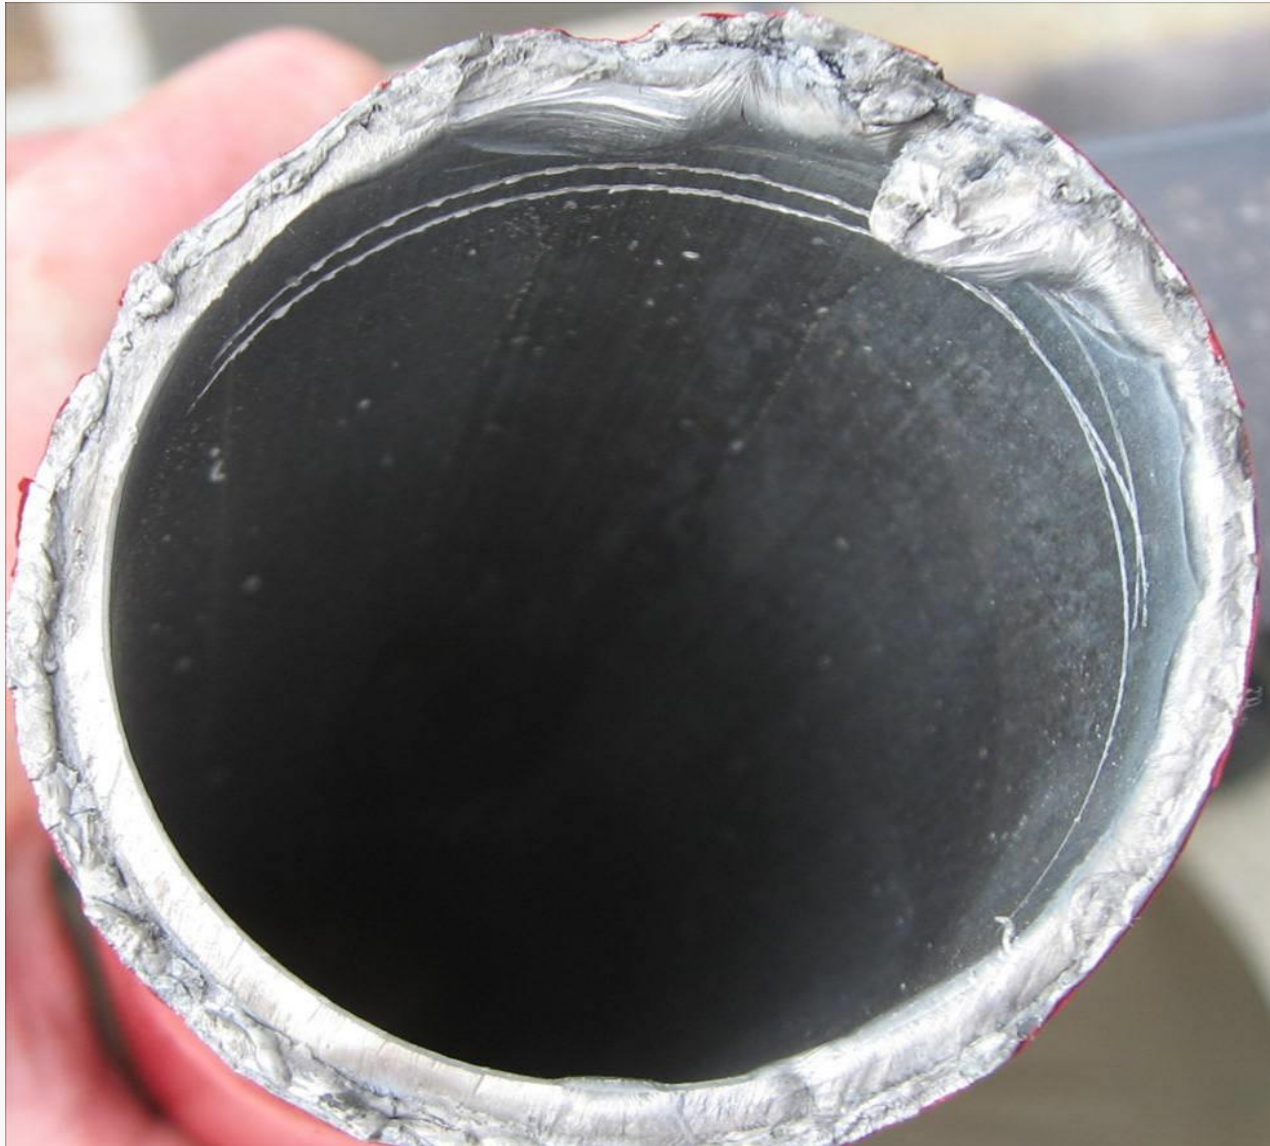
## Absturz eines Mitarbeiters durch Bruch beider Halterohre

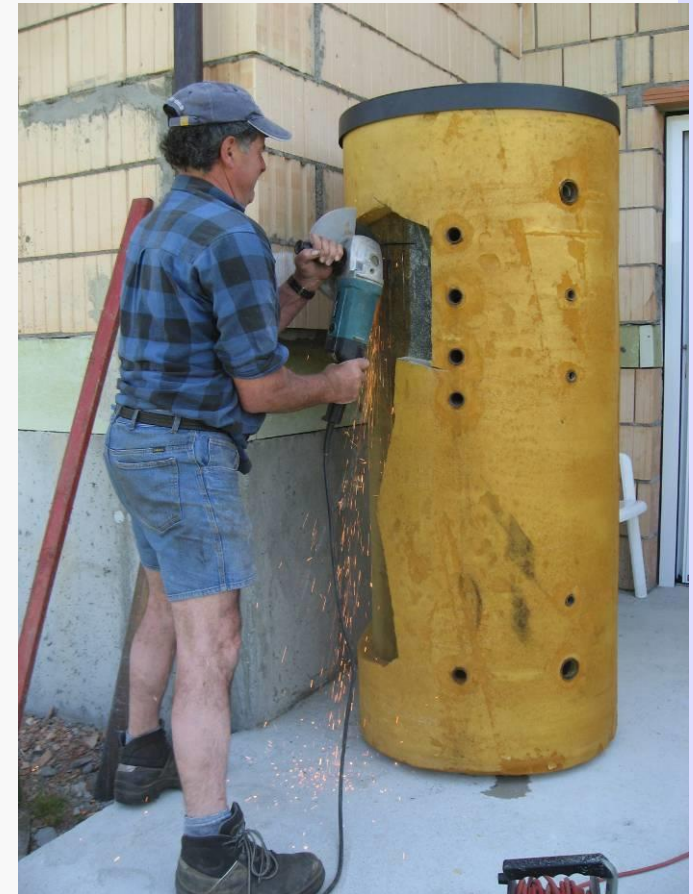
## Beispiel gerissener Warmwasserboiler

Riss

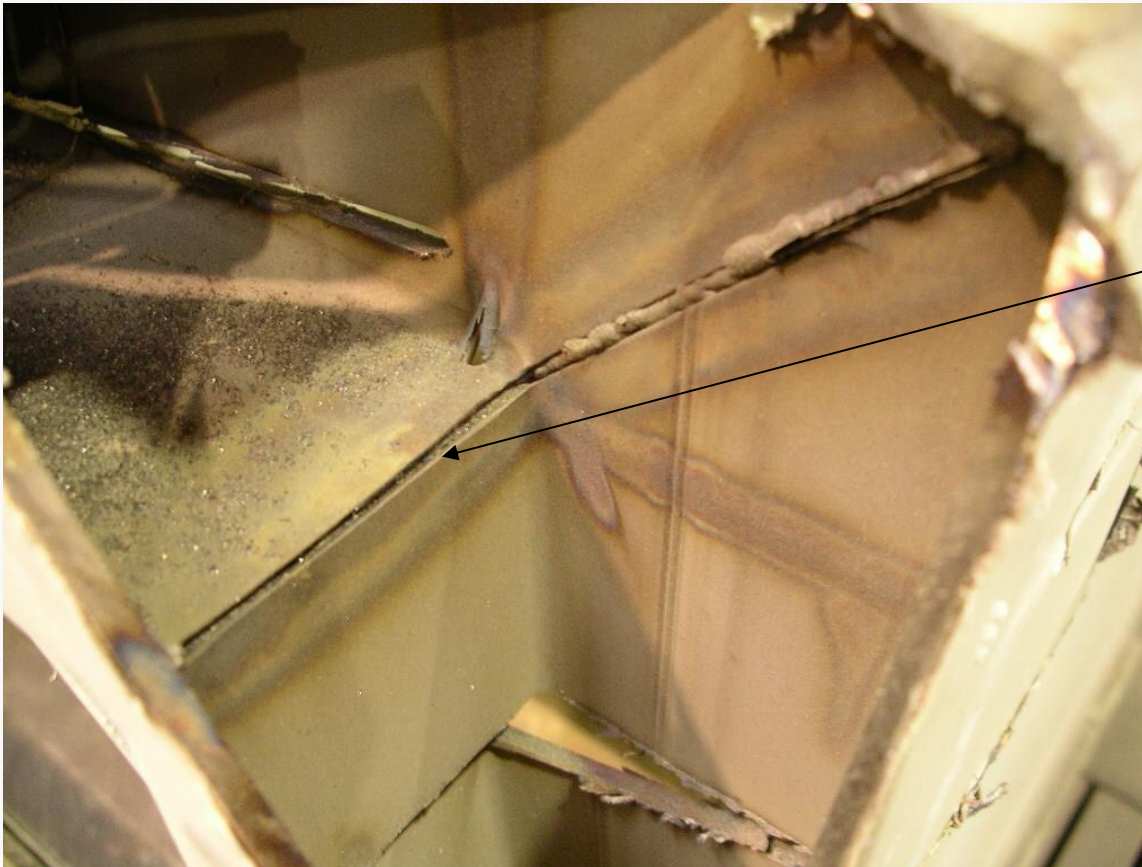
## Risse an den Quernähten bei den aufgeschweißten Verstärkungen

ungenügende  
Durchschweißung

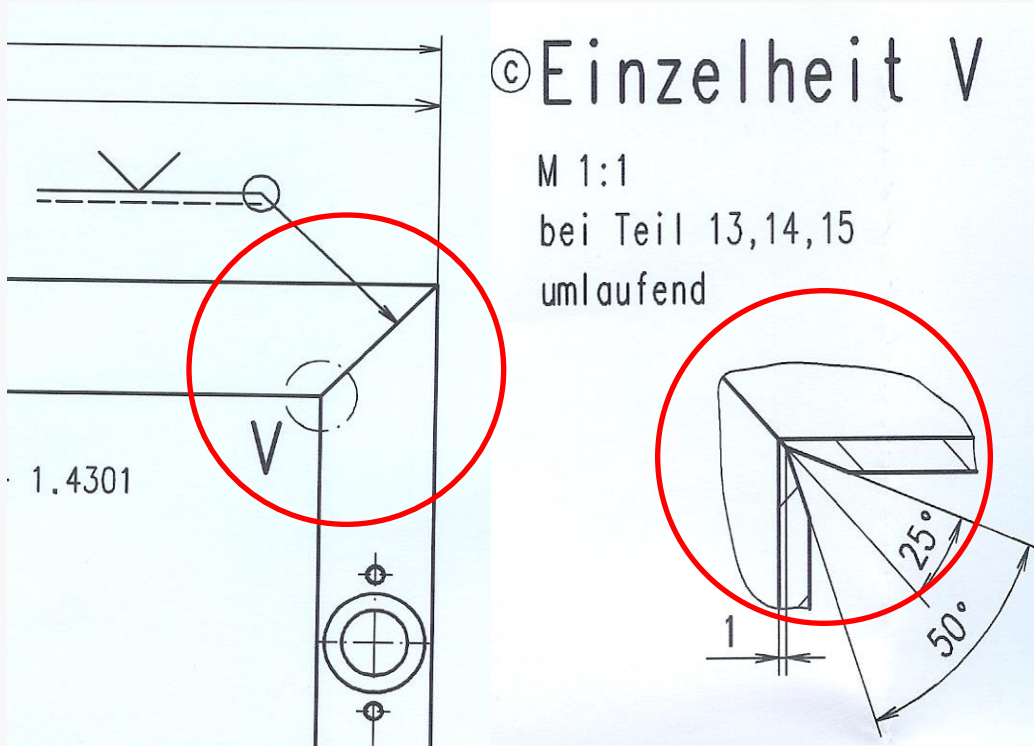
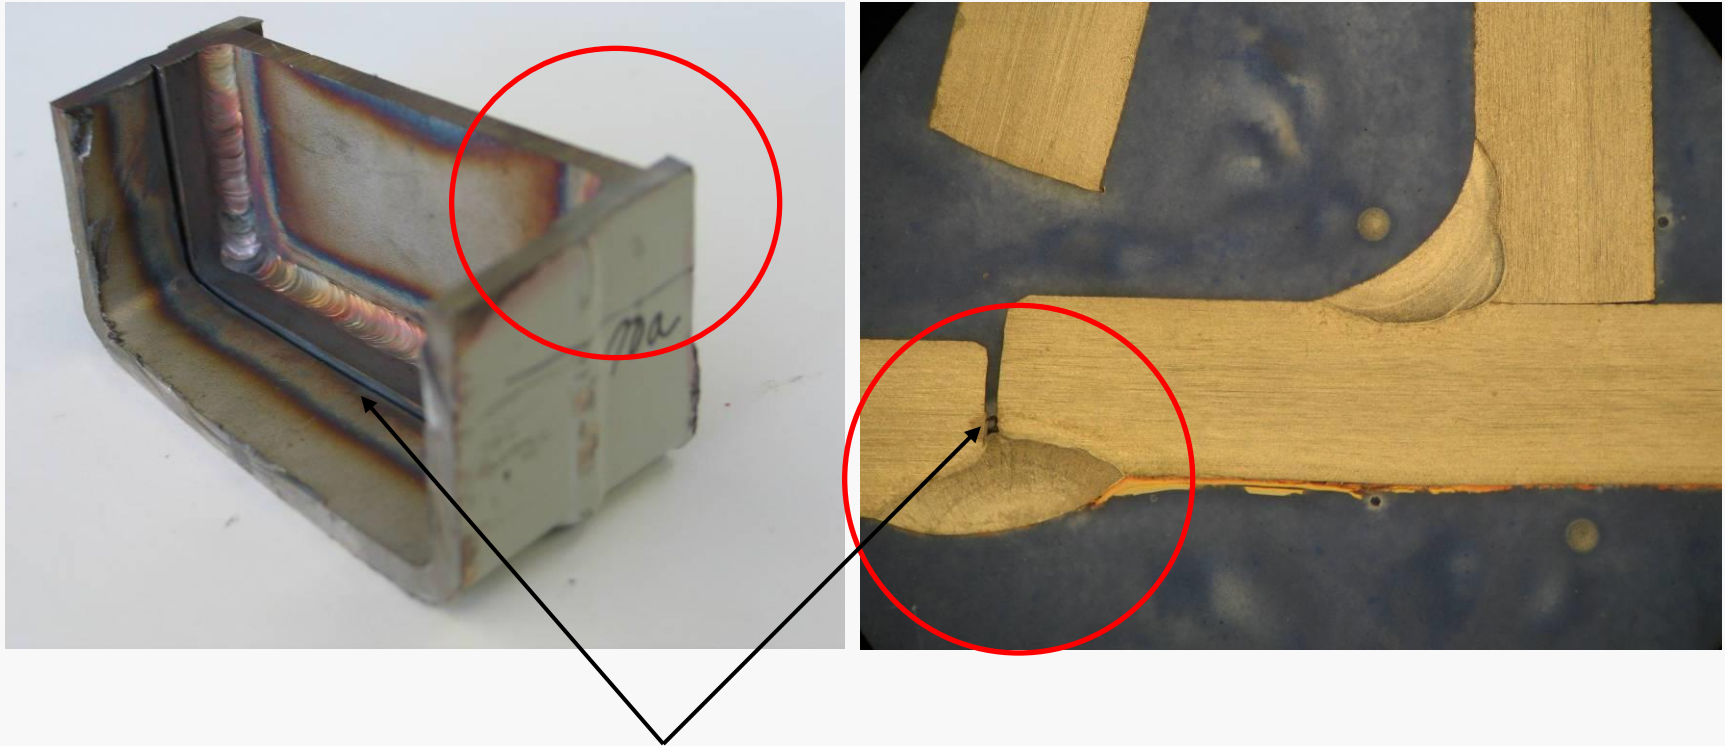
## Schaden an K hlleitungen durch ungen gende Schwei nahtangaben

**Stumpfstoß nicht durchgeschweißt**

**Zeichnung mit exakten Angaben**

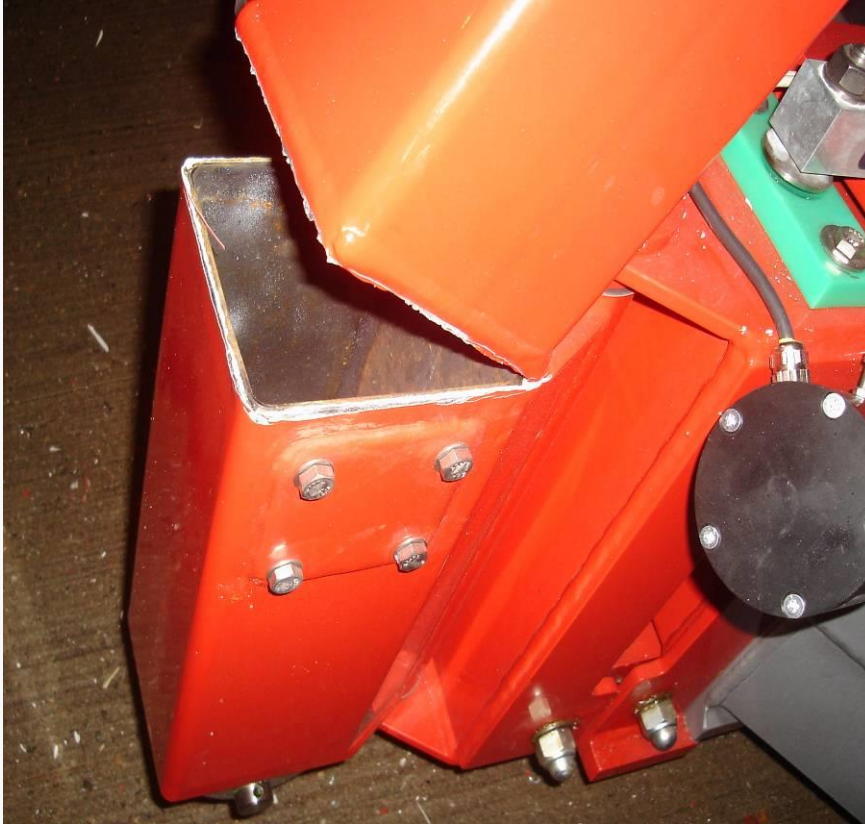
**Gerissenes Tragrohr**

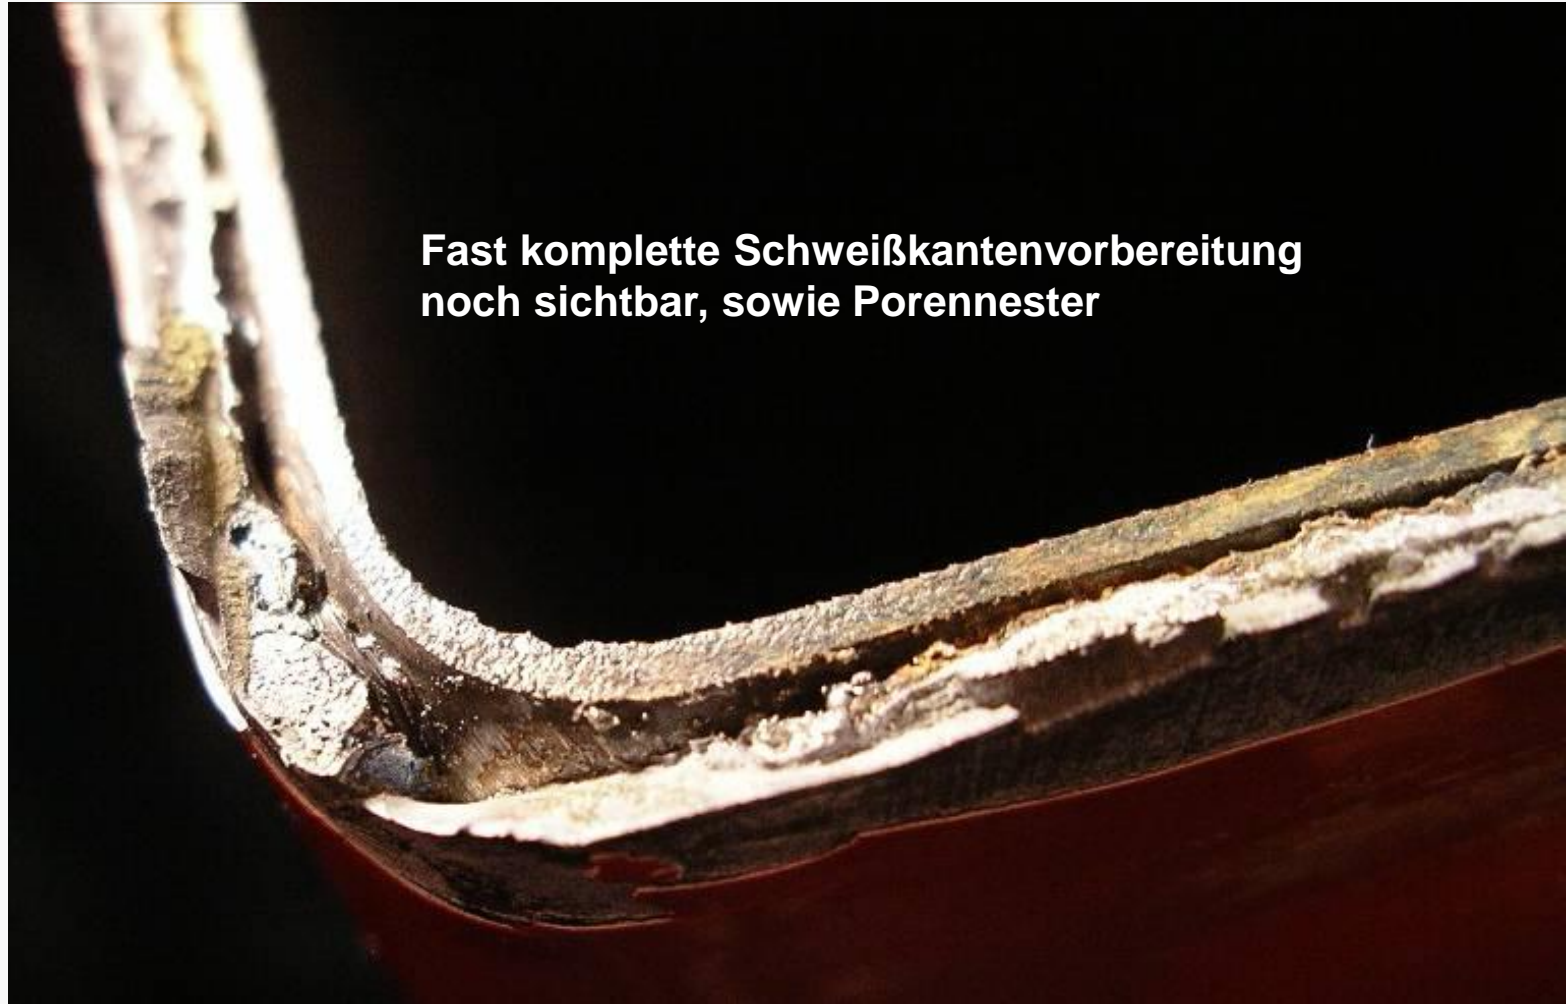
**Fast komplette Schweißkantenvorbereitung  
noch sichtbar, sowie Porennester**
