# **Schadensfälle in der Schweißtechnik und deren Vermeidung**

**Referent: Peter Gerster ö.b.u.v. Sachverständiger für Schweißtechnik**

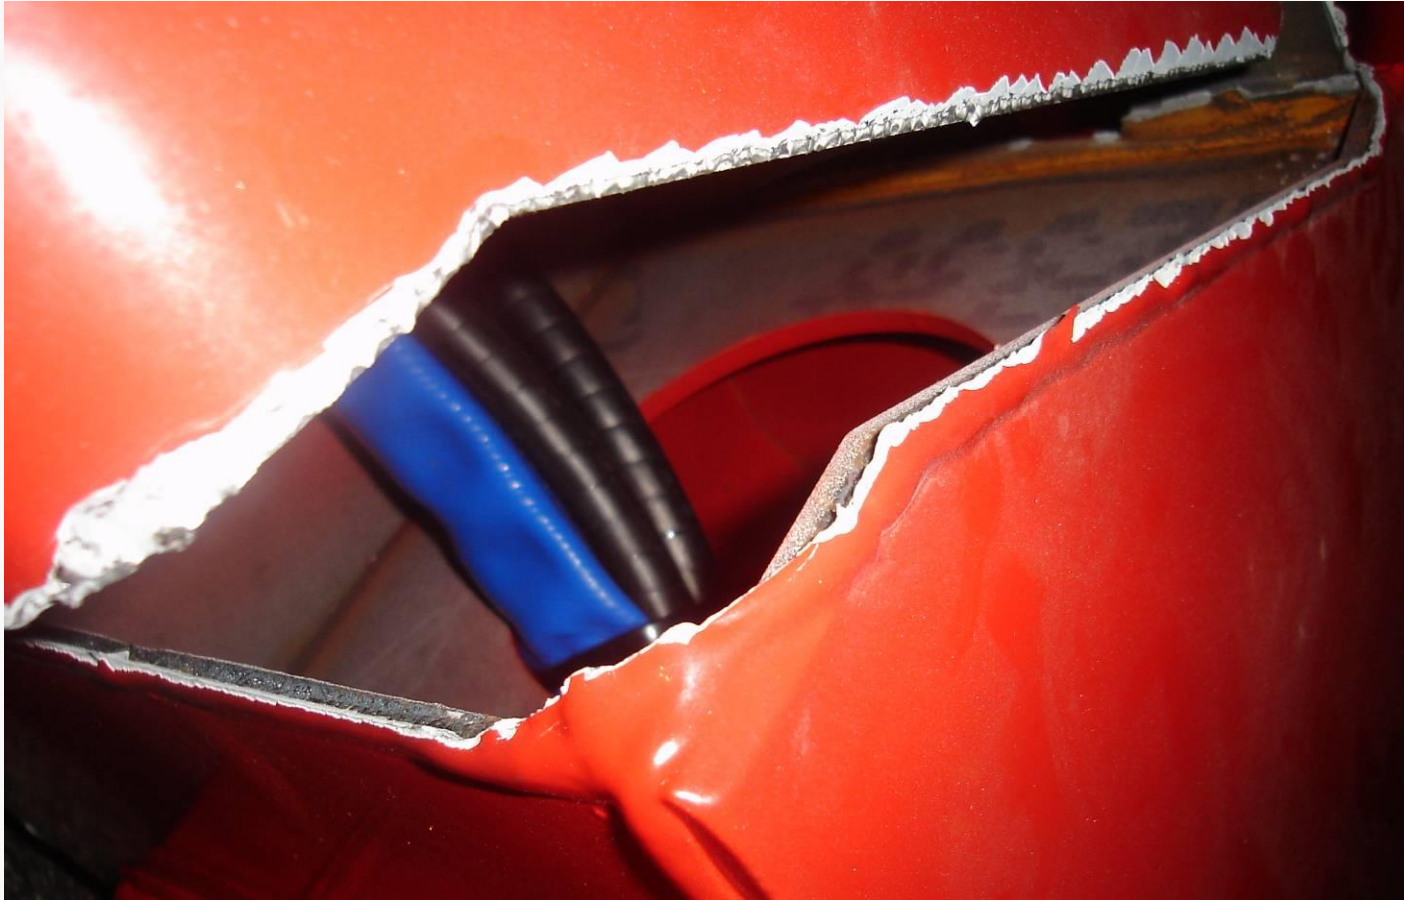
**Eingerissenes Kopfstück**

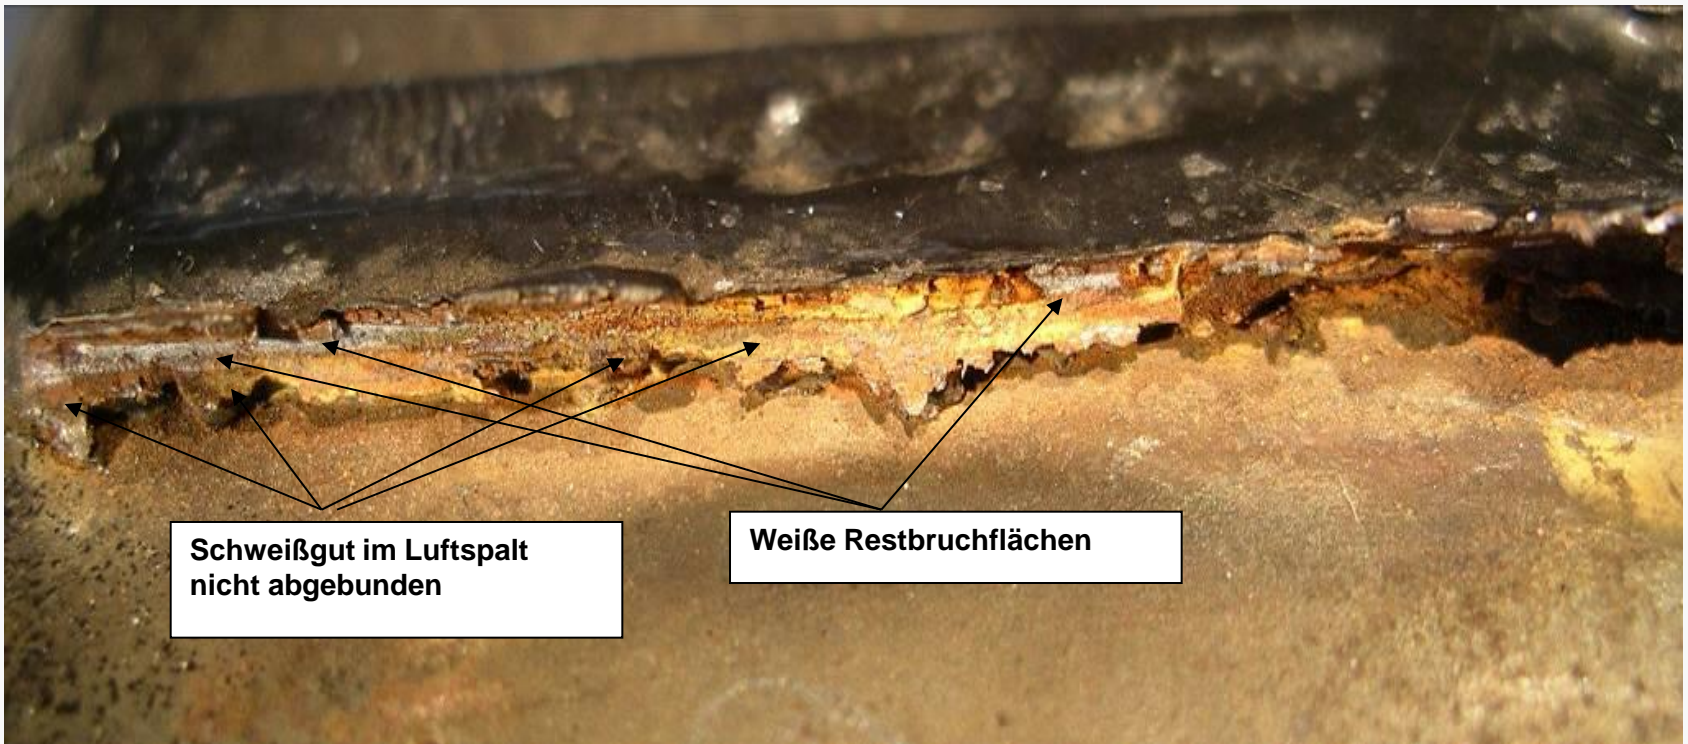
## Schweißnaht - Bruchfläche

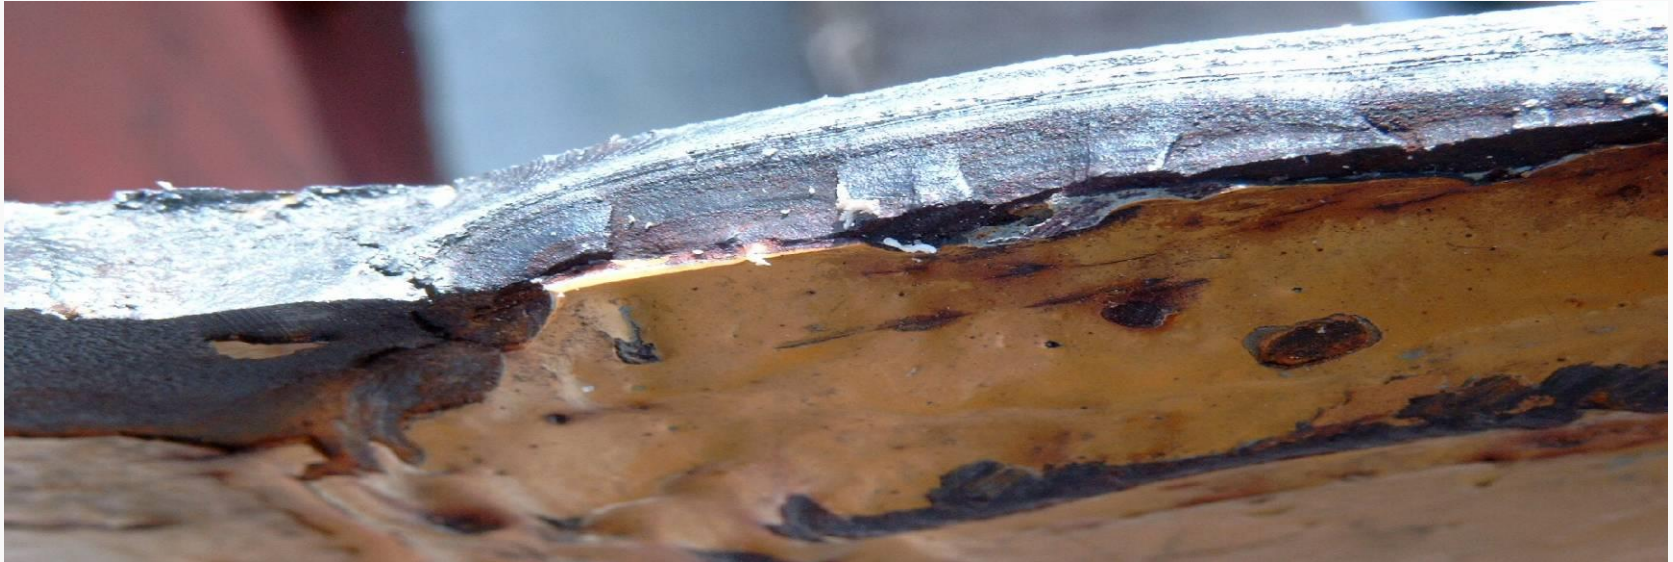
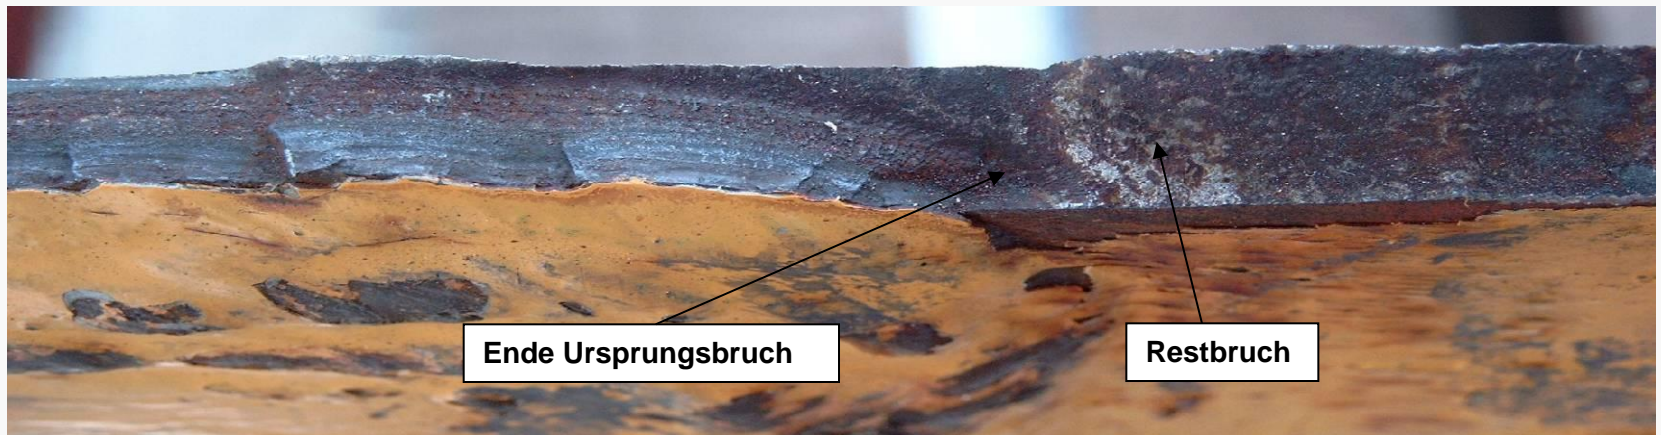
## Typischer Dauerbruch an der Quernaht des Versteifungsbleches

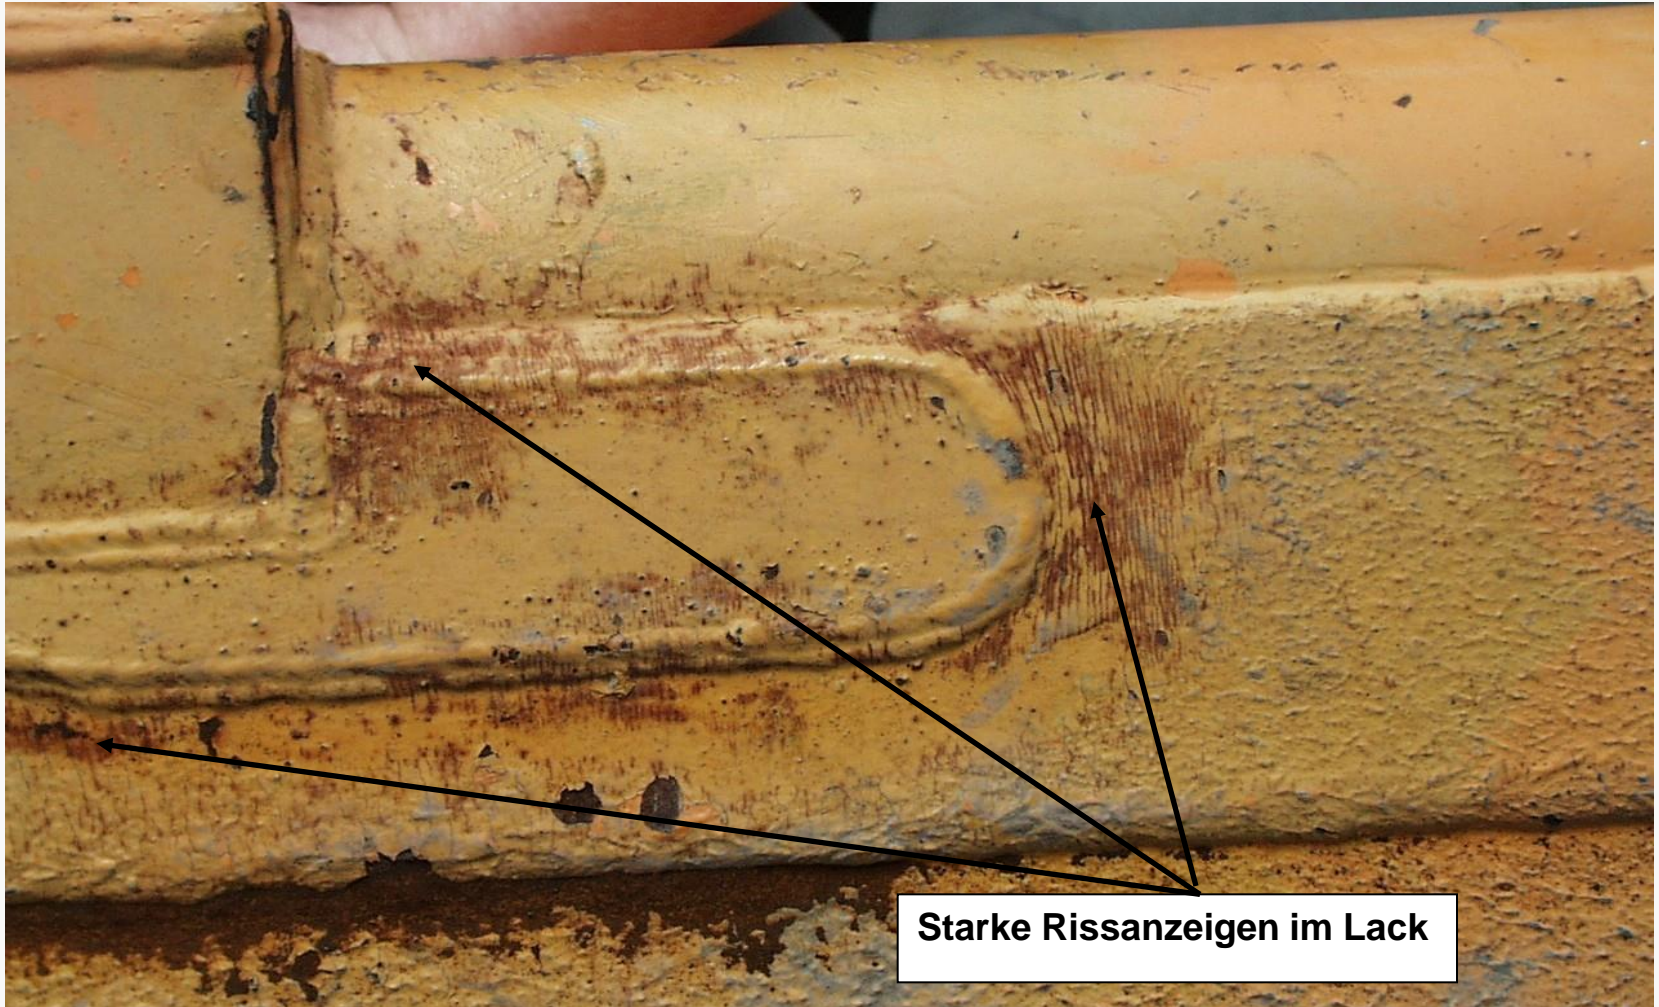
**Starke Rissanzeigen im Lack**

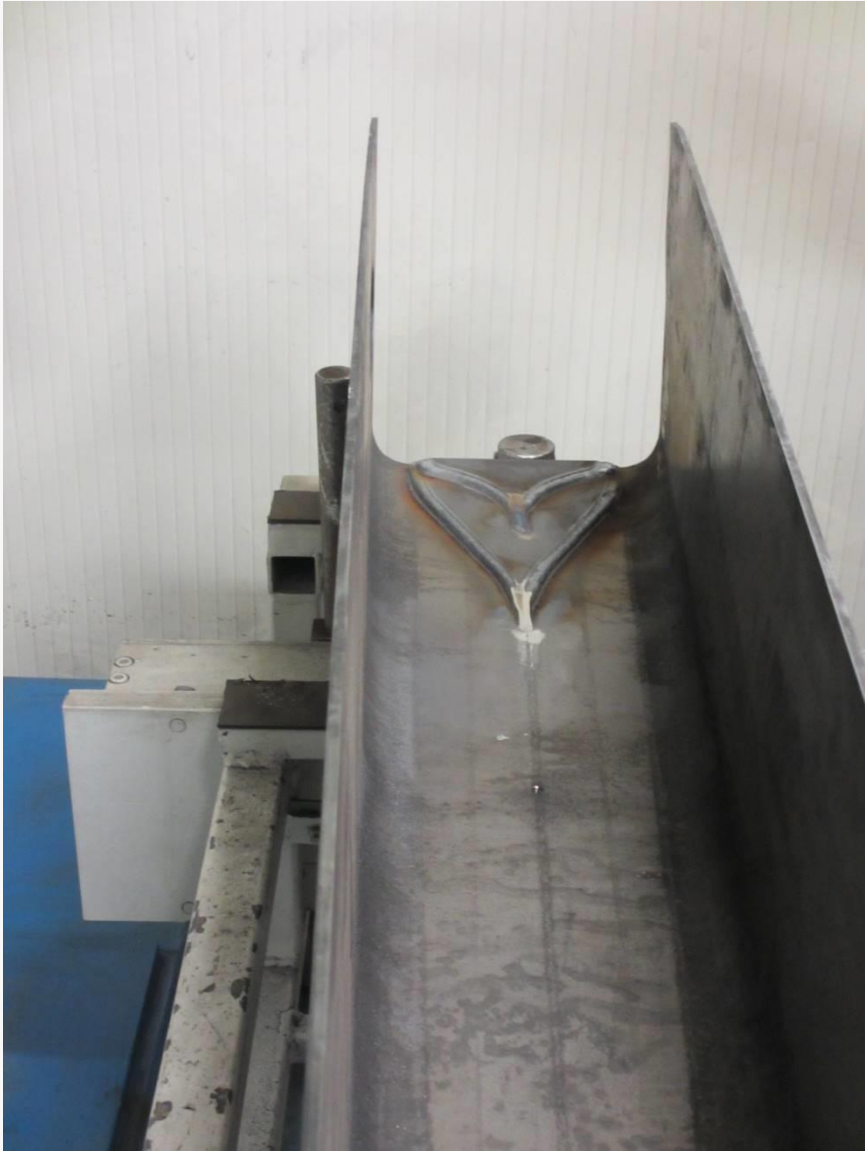
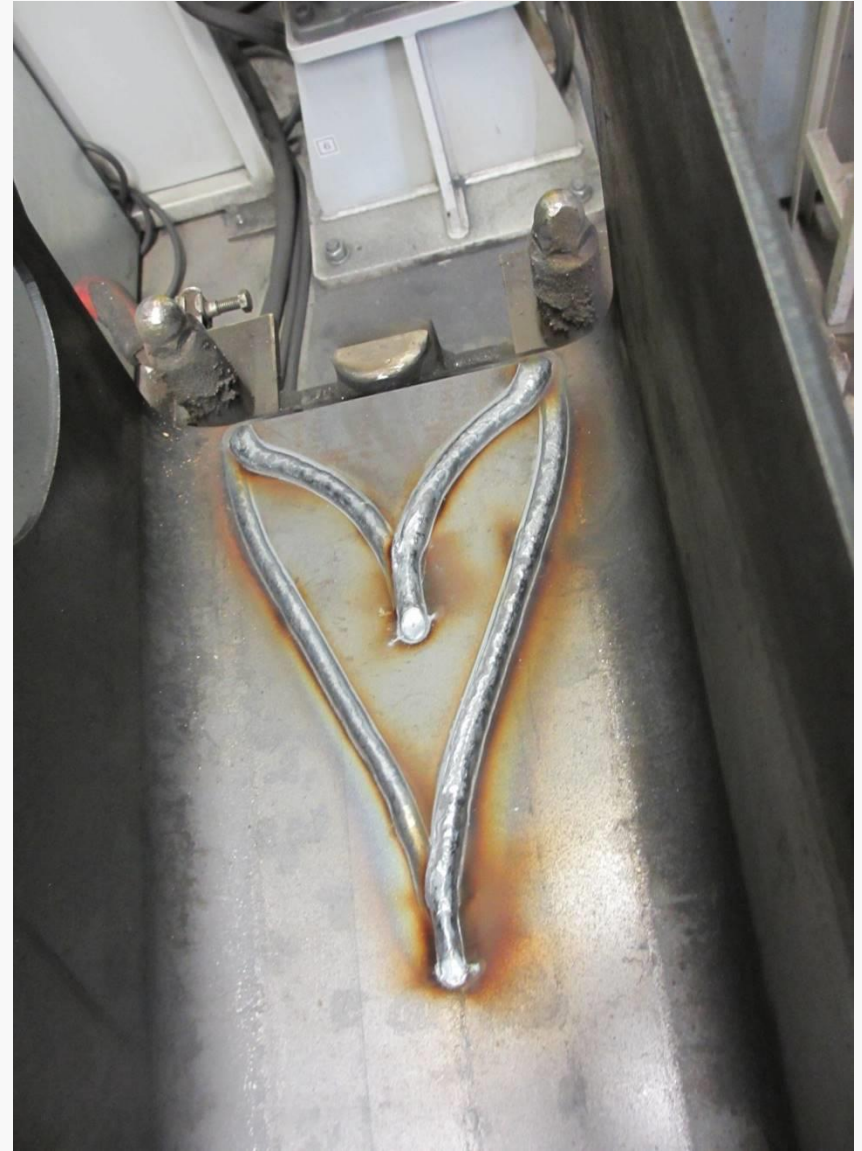
Haltewinkel für  
Bremszylinder  
an Stepper  
ausgebrochen

Haltewinkel für  
Bremszylinder  
an Stepper  
angebrochen

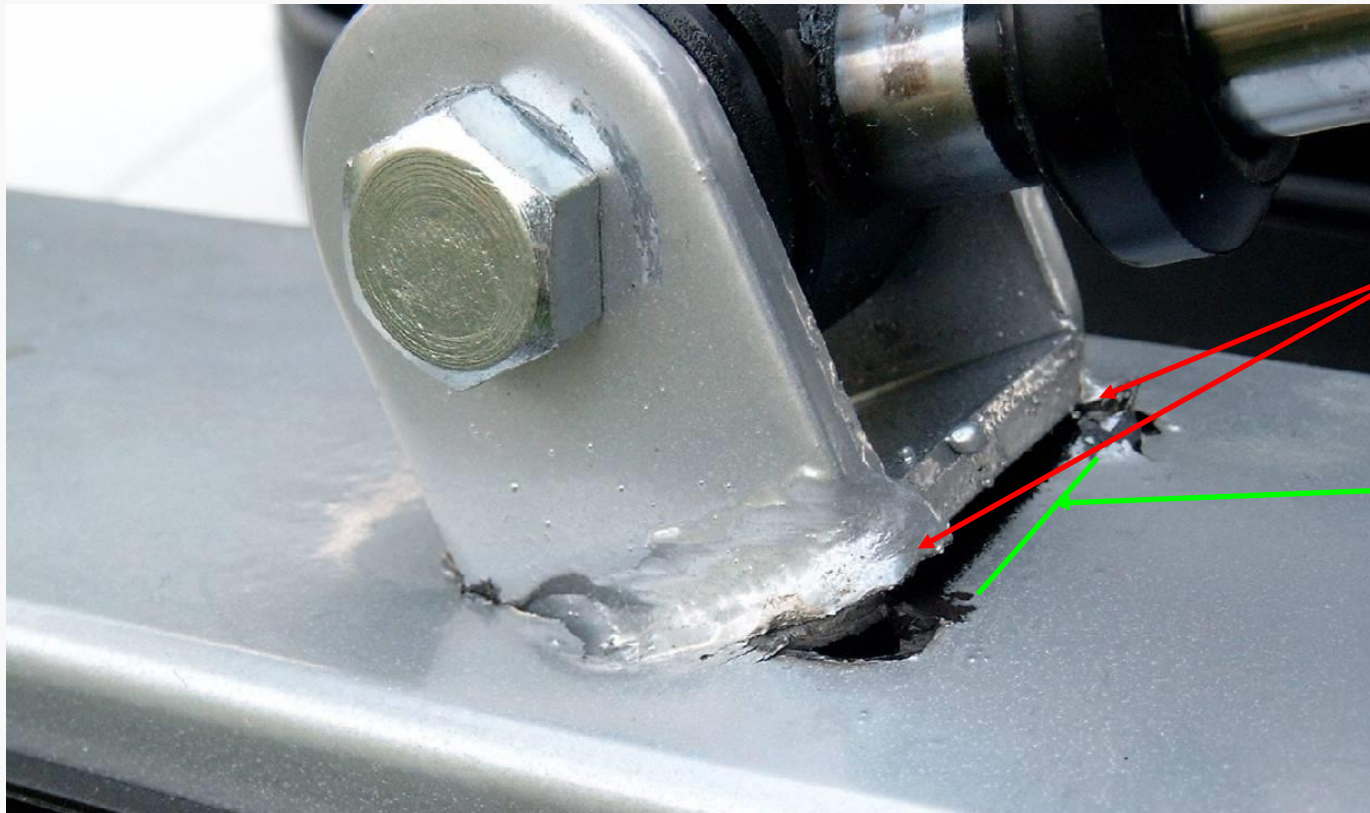
## Ausgebrochener Haltewinkel an Heimstepper

Rissanfang  
durch  
Schweißnaht-  
beginn

in diesem  
Bereich keine  
Schweißnaht

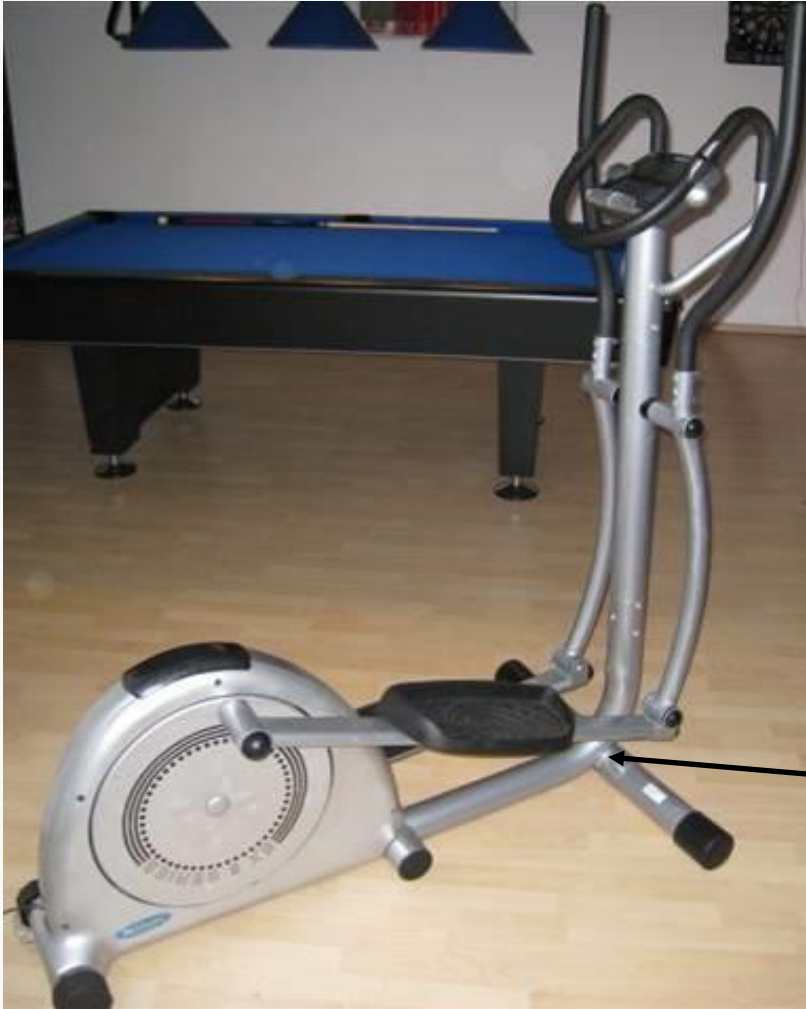
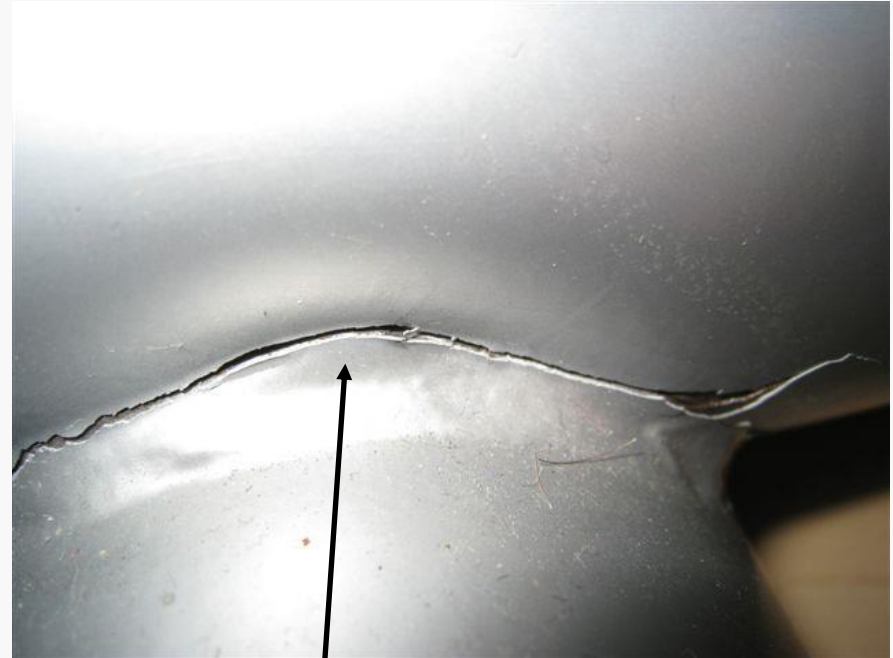
## Dauerbruch durch dyn. Belastung eines Heimtrainers

Typischer Dauerbruch durch wechselnde Beanspruchung

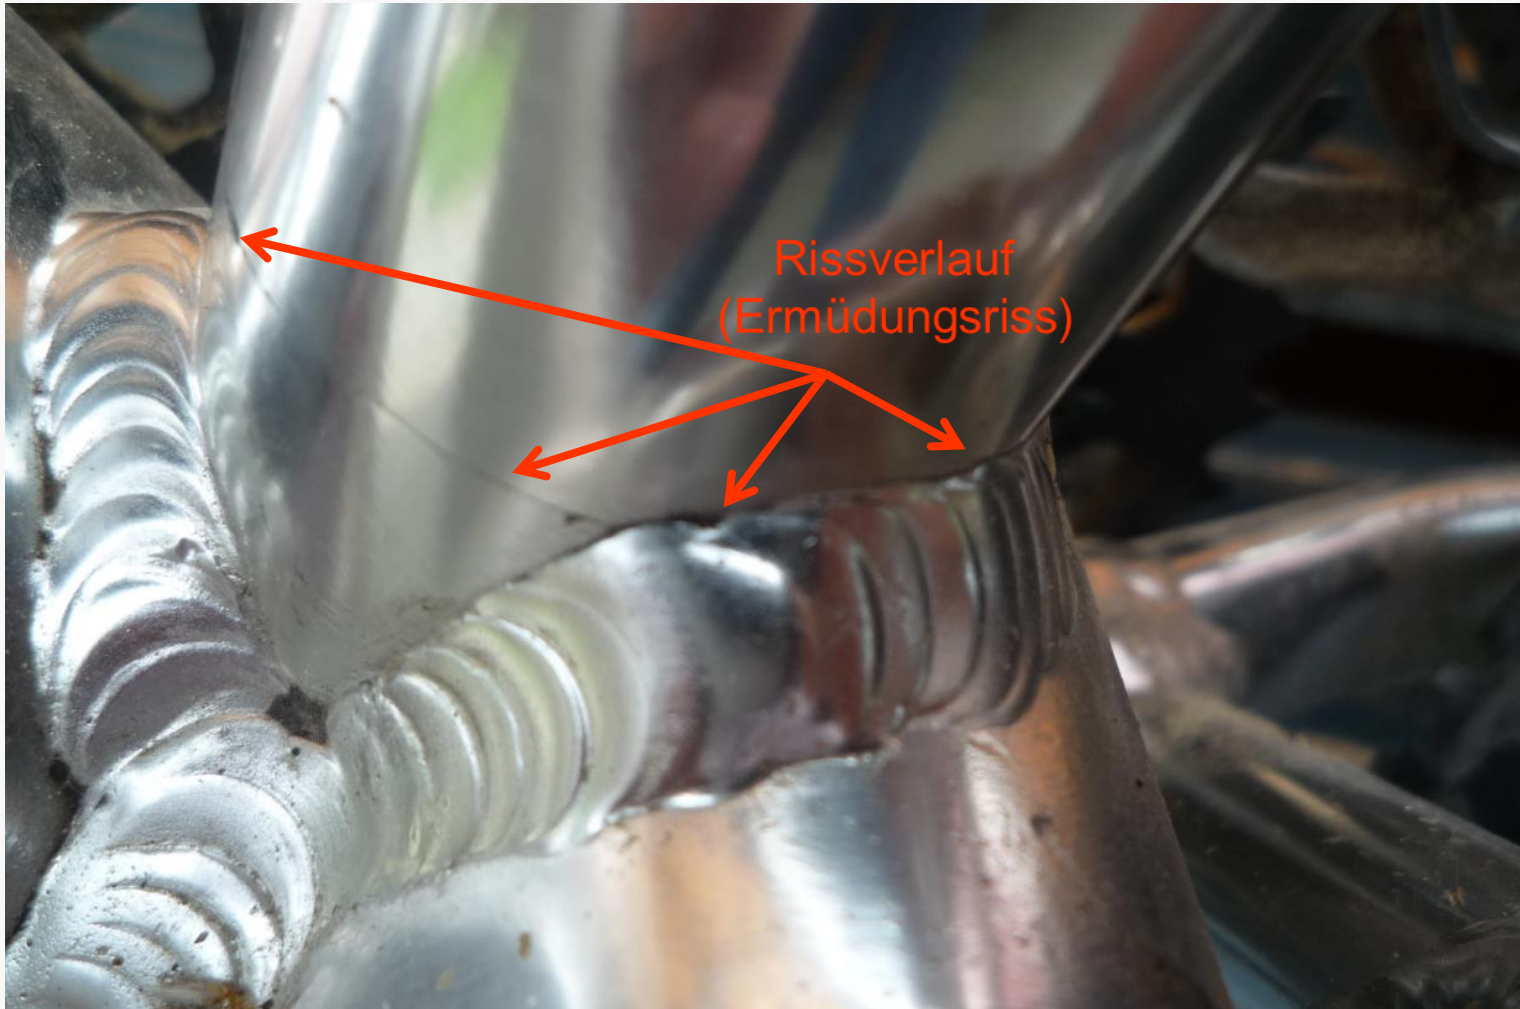
## Ermüdungsriß an einem Alu-Fahrradrahmen

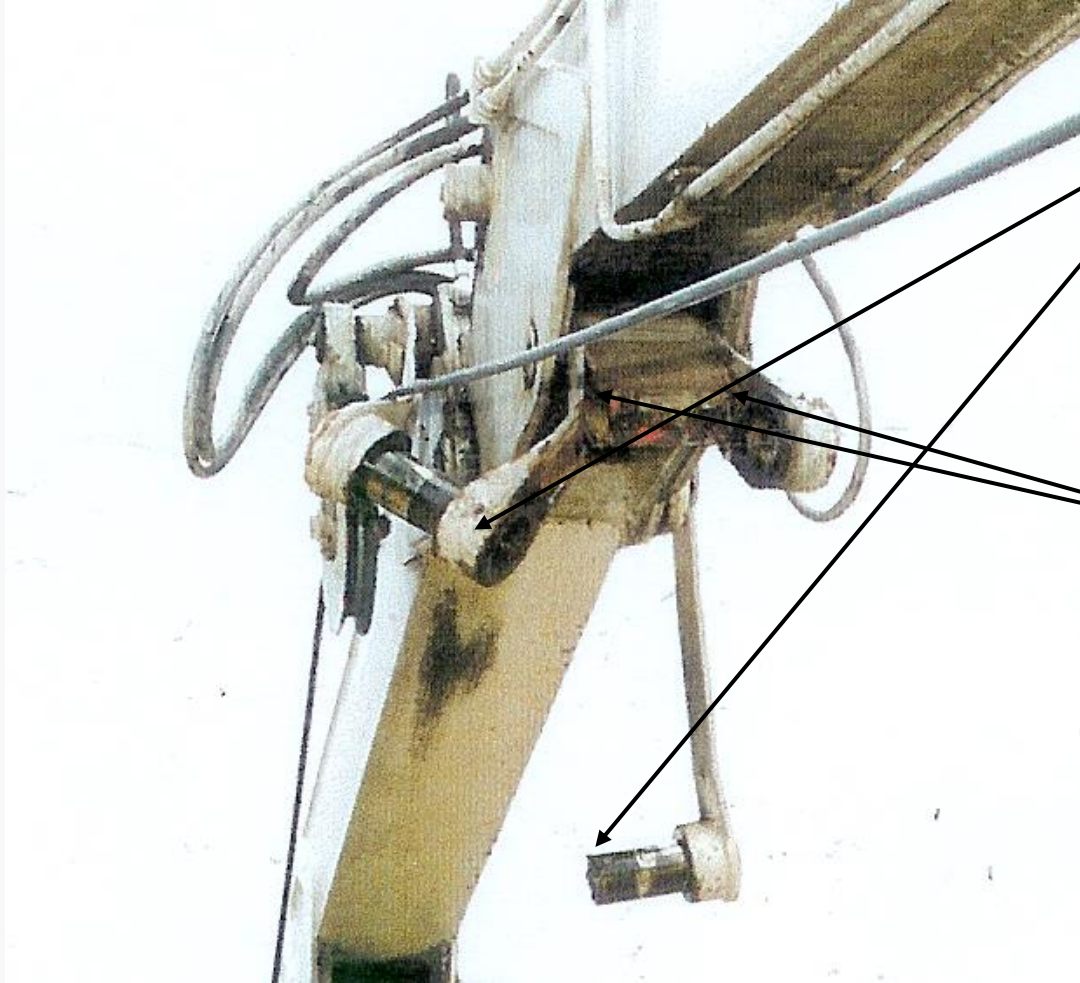
**Risse in Konsole mit  
gebrochenen Bolzen**

**Bolzen in der Mitte  
abgerissen**

**Konsole beidseitig  
eingerissen**

**Unfallursache ist der Dauerbruch infolge ungünstiger Schmiernut-Anordnung und starken Bearbeitungsriefen**

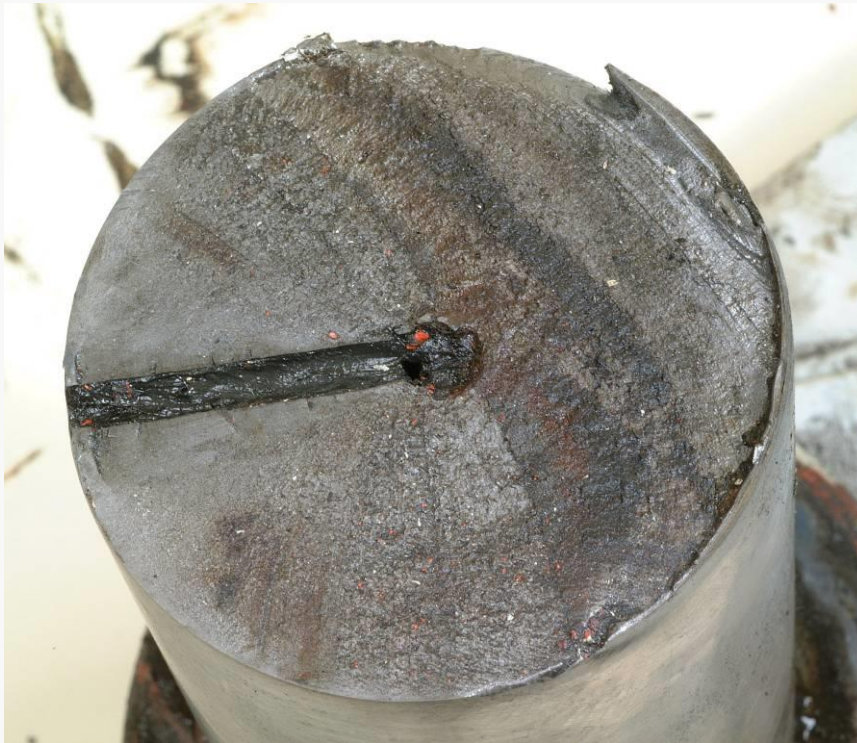
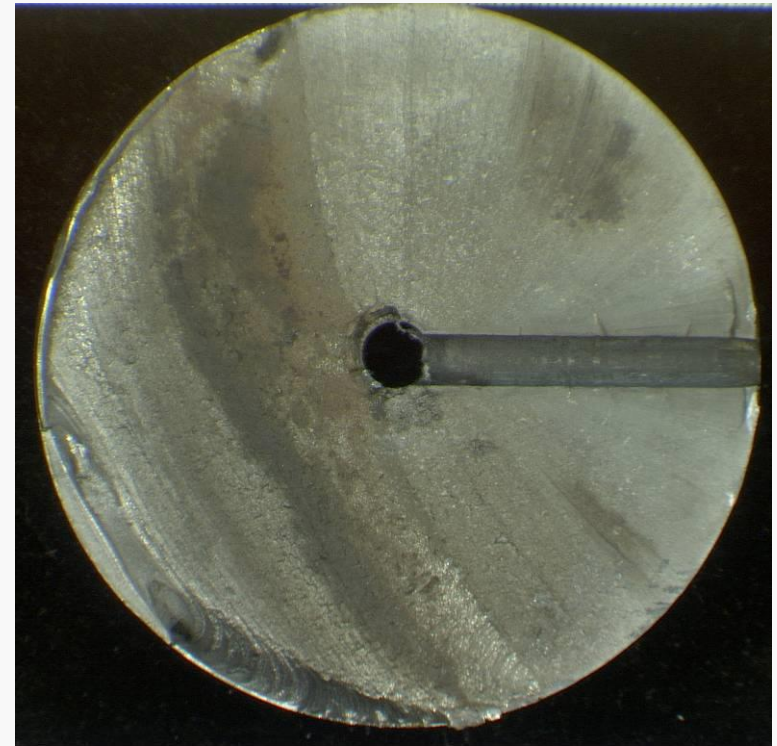
## starke Bearbeitungsriefen in der Schmierbohrung als Bruchauslöser

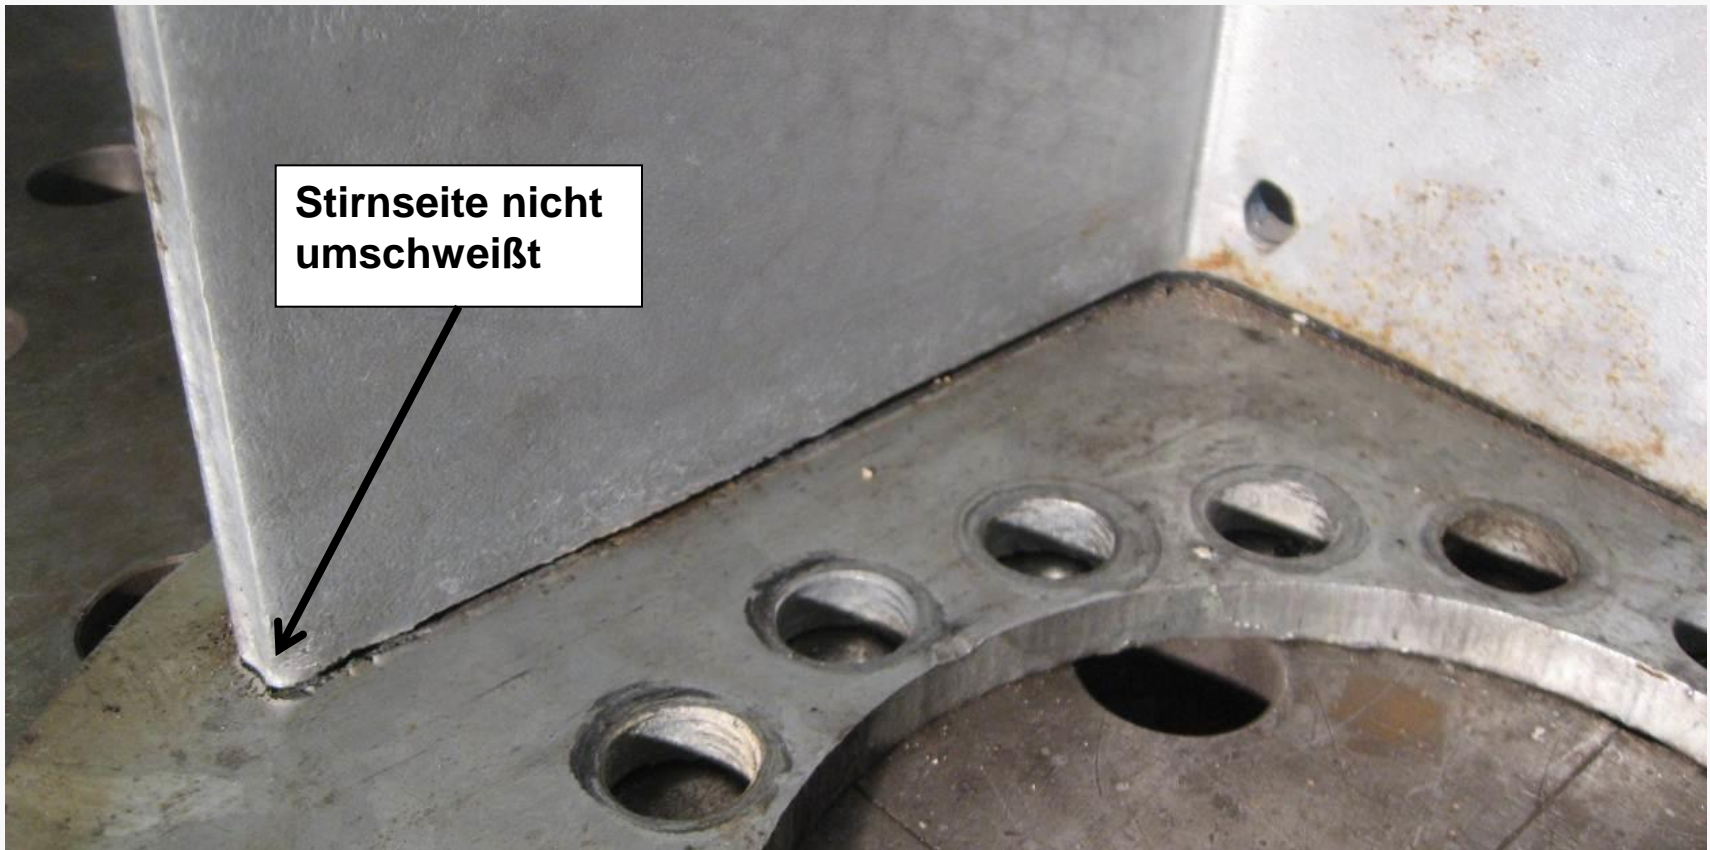
**Flansch mit gerissenen Schweißnähten**  
**Rot markiert – von der Statik vorgeschrieben**  
**Grün markiert – später laut Zeichnung vorgeschrieben**

**Innenseite nicht geschweißt – höchstbeanspruchte Stirnseiten nicht geschweißt**

**Innenseite geschweißt – höchstbeanspruchte Stirnseiten umschweißt**

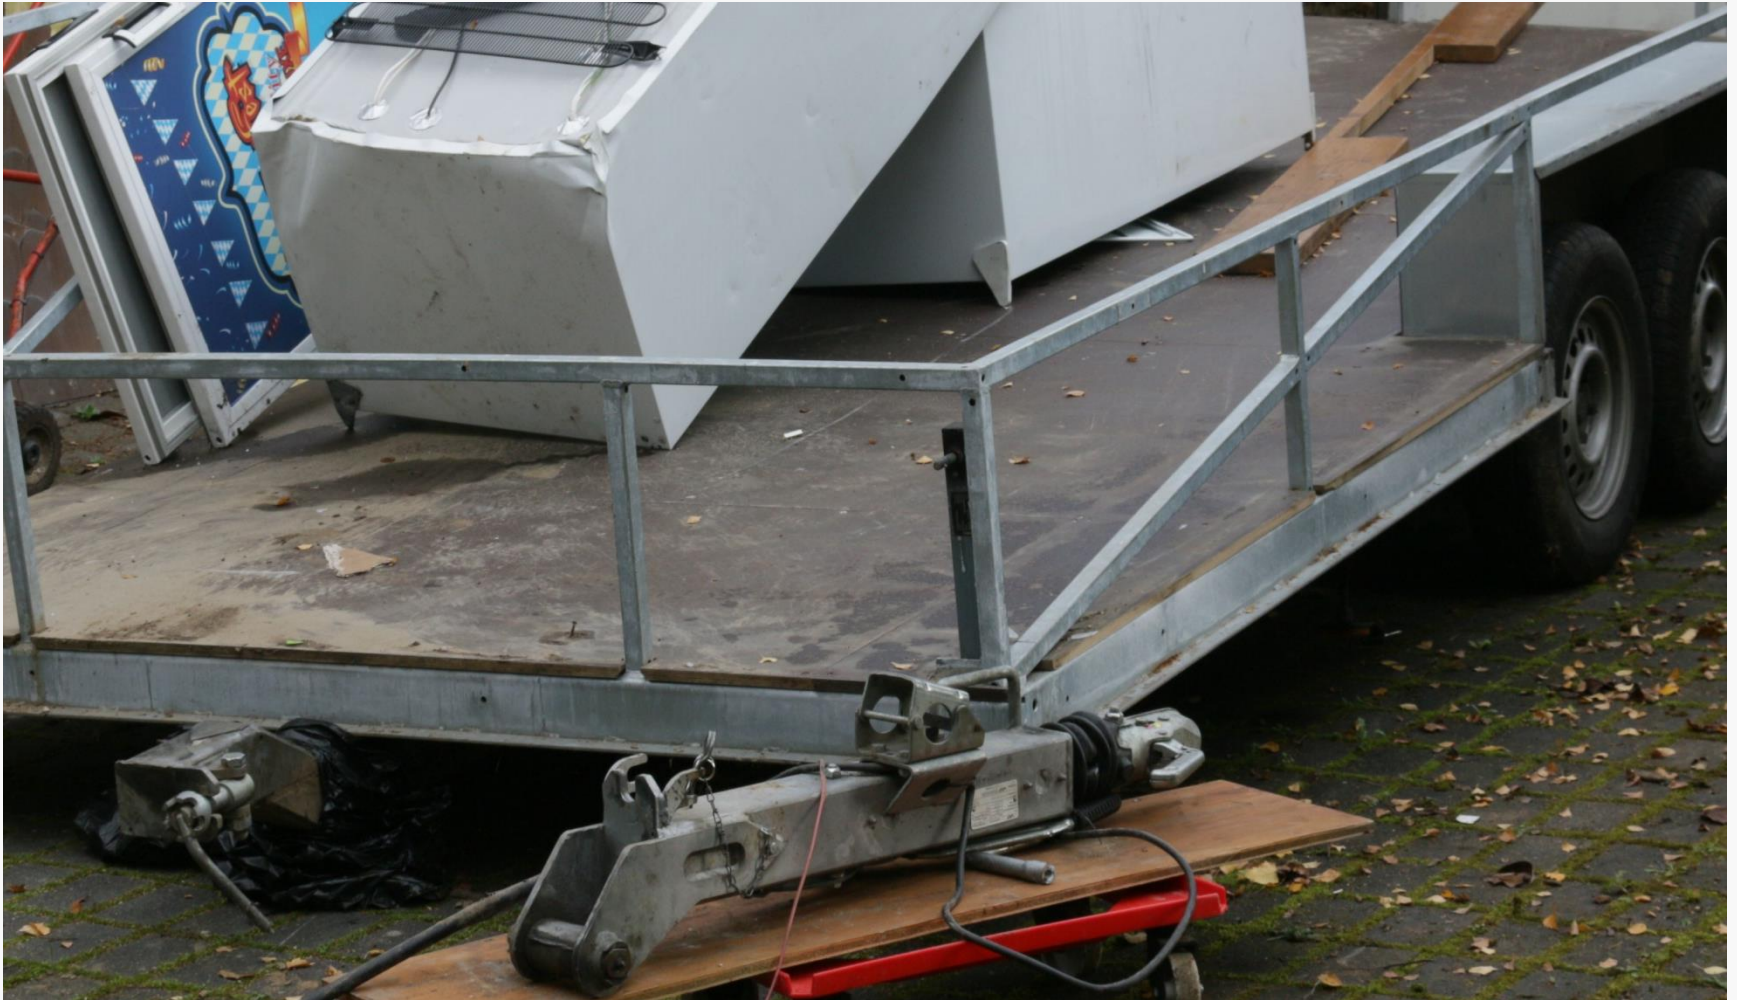
**abgerissenes Anhänger-Zugrohr verursacht größeren Materialschaden**
