Schadensfälle aus der Sicht eines Sachverständigen

Peter Gerster

1 Einleitung

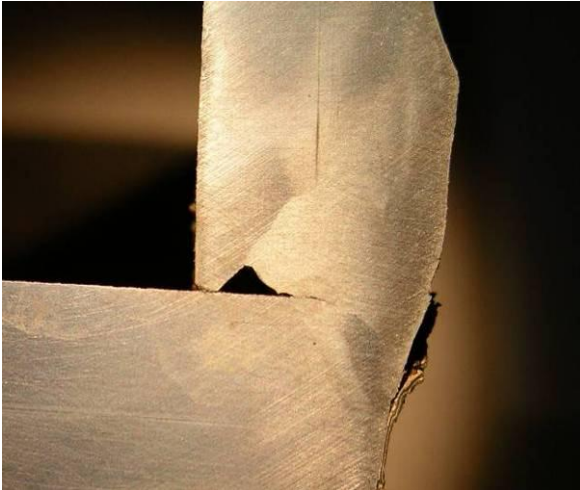
Bild 1: fehlerhafte Schweißnaht

Bild 1 zeigt eine solche Schweißnaht an einem Fahrzeugrahmen mit ungenügender Durchschweißung und einem Flankenbundefehler an der Steifflanke. An der Bruchfläche im Bild 2 sieht man deutlich, dass nur ca. ein Drittel der Fläche aufgeschmolzen wurde. An dem Bruchstück ist sogar die Schweißkantenvorbereitung mit Steg von ca. 1 mm ist deutlich sichtbar.

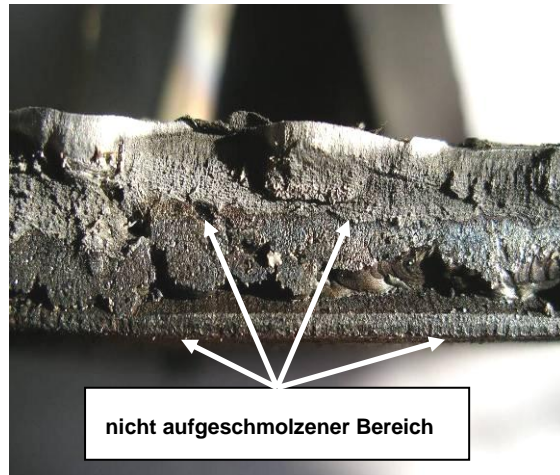
Bild 2: Bruchfläche der Schweißnaht

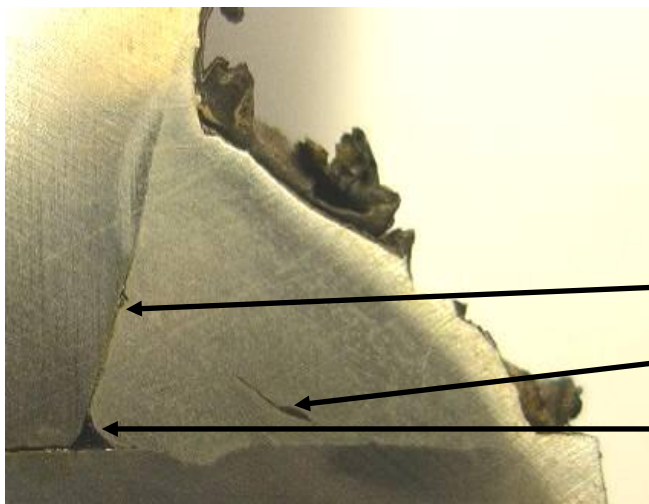
Ein ähnlicher Fall ist im Bild 3 zu erkennen, wobei hier neben einer ungenügenden Aufschmelzung der Flanken auch ein großer Lagenbundefehler zum Versagen des Bauteiles innerhalb kurzer Betriebszeit führte.

Bild 3: verschiedene Bundefehler

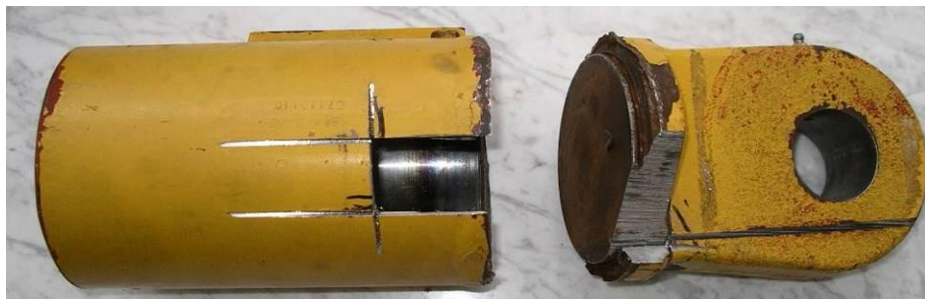
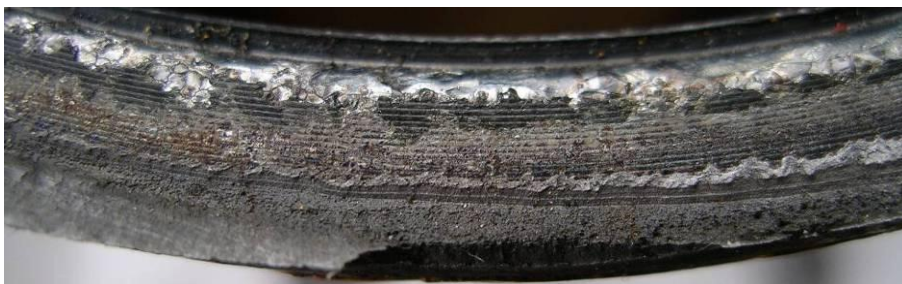
An einem Turmdrehkran ist der Ausleger aufgrund des Schweißnahtbruches eines Hydraulikzylinders abgeknickt. Die Bilder 4 und 5 zeigen den abgeknickten Ausleger mit dem abgerissenen Zylinderauge. Bild 8 zeigt die Drehriefen der Schweißnahtvorbereitung

Bild 4 und 5: abgknickter Ausleger mit abgerissemem Zylinderauge

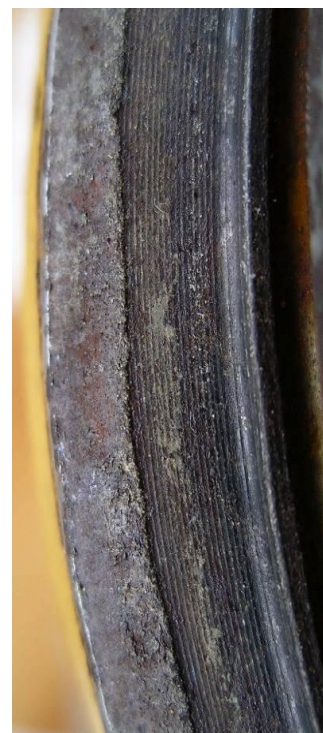
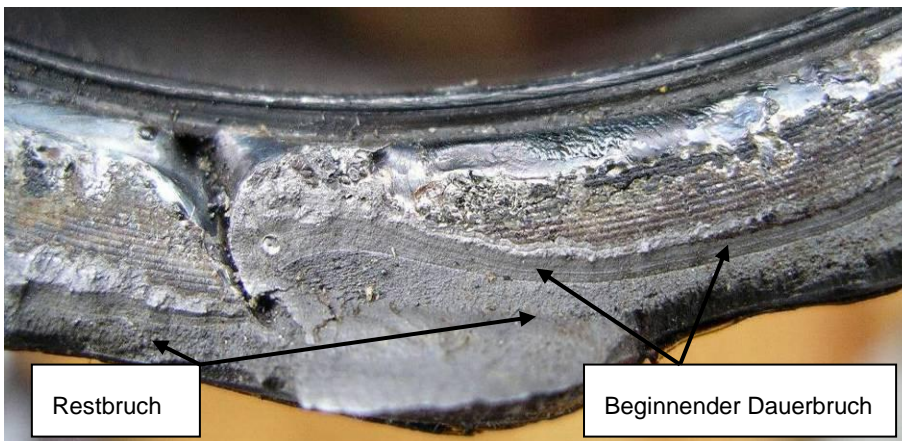
Bilder 6 und 7: Blick auf die rohrseitige Schweißnaht

am Zylinderauge. Diese Drehriefen sind auf der verbliebenen Schweißnaht rohrrseitig deutlich zu erkennen (siehe auch Bilder 6 und 7). Im Bild 7 ist außerdem noch ein gravierender Ansatzfehler zu erkennen, da die Flanke ja größtenteils nicht angebunden ist, ist von innen ausgehend (am Ende des Bindefehlers) ein beginnender Dauerbruch festzustellen, ab dem dann der Restbruch nach außen hin zu erkennen ist.

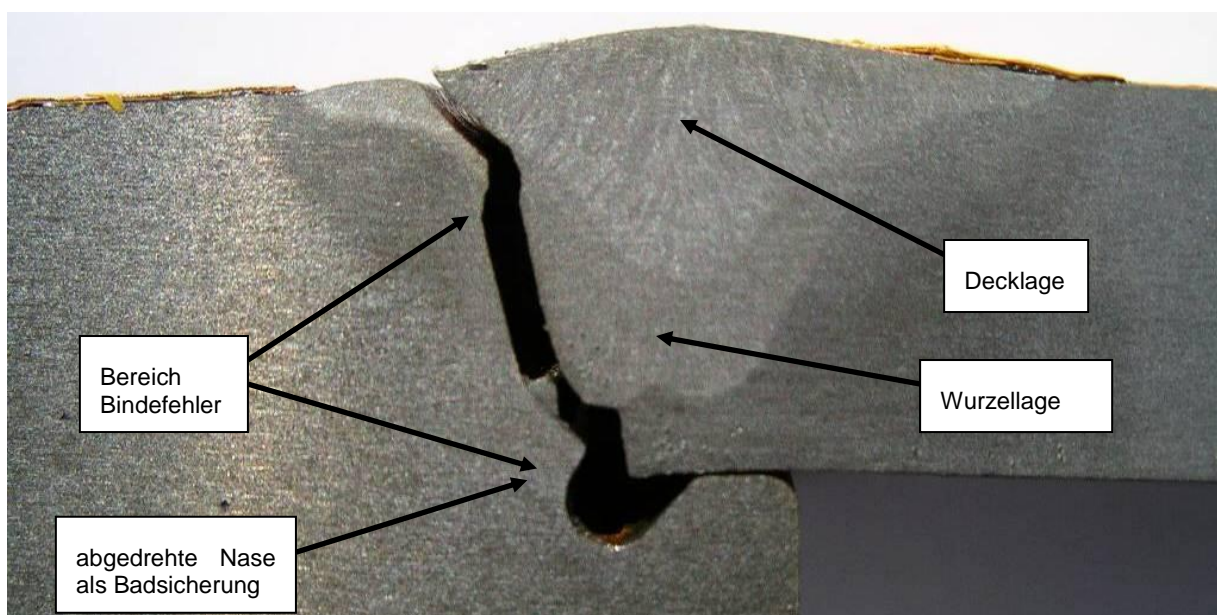
Bild 9: Schlibbild durch die Schweißverbindung (max. 20% der Flanke aufgeschmolzen)

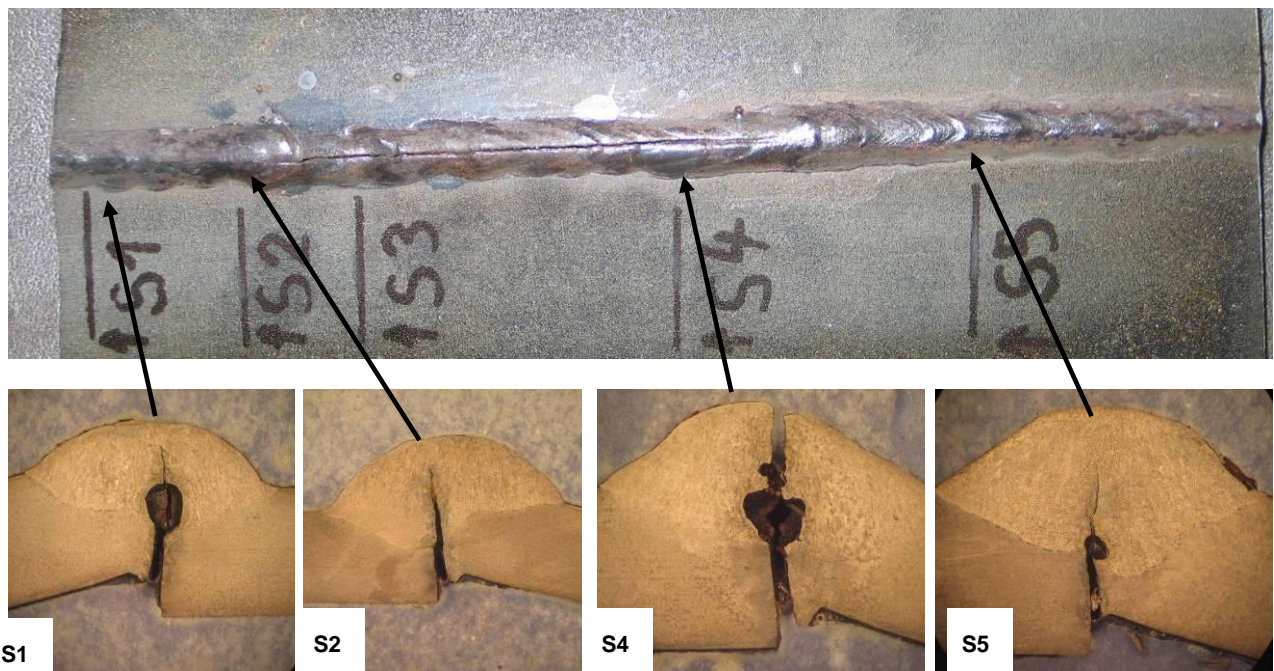
Ein Warmwasserboiler in einem Neubau wurde nach kurzer Zeit undicht und verursachte einen großen Wasserschaden im Haus. Bei näherer Überprüfung nach Entfernen der Isolierung zeigte sich ein ca. 100 mm langer Riss in der Längsschweißnaht des Behälters (siehe Bilder 10 und 11).

Bild 10: Längsschweißnaht mit Riss und den dazugehörigen Schlißbildern

Im Bild 10 sind die Schliffbilder, die aus der Schweißnaht entnommen wurden hinsichtlich der Lage zugeordnet. Wie Sie aus den Bildern zu erkennen ist, war es unschwer eine Pore zu finden. Die Schweißnaht war fast auf der ganzen Länge porös und außerdem stark überhöht, die Blechdicke von 4 mm war nicht angefast und somit die Naht nur obendrauf gesetzt. Die Blechdicke wurde nur bis maximal zur Hälfte erfasst und war auch noch versetzt. Durch die Betriebsbeanspruchung wurde der Behälter nach kurzer Einsatzdauer undicht.

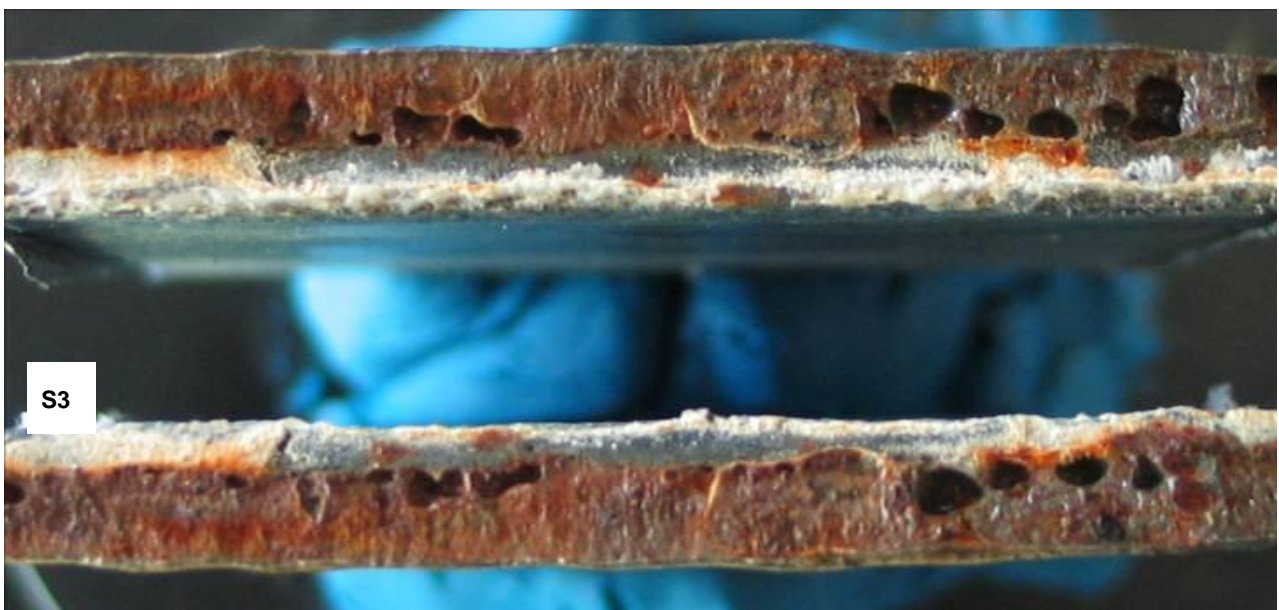
Bild 11: Längsschweißnaht im Bereich S 3 auseinandergefallen

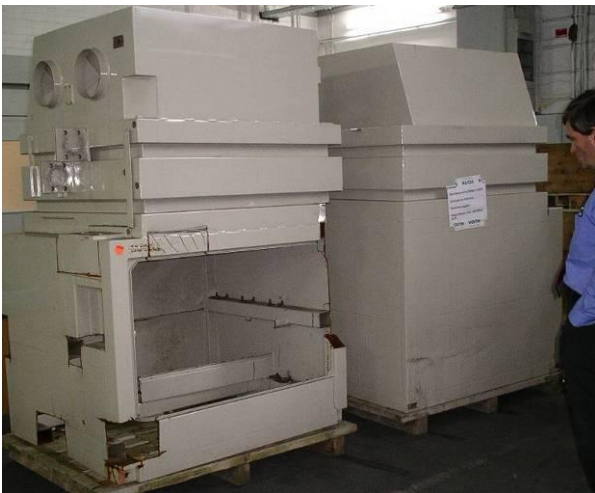
Einen Gerichtstreit verursachten undichte Kühlergehäuse für Lokomotiven. Der Hersteller bezahlte die von einem Unterlieferanten gelieferten Kühlergehäuse wegen Qualitätsmängeln nicht. Bild 12 zeigt die betroffenen Kühlergehäuse und Bild 13 die Innenansicht der Vierkantrohre aus dem Werkstoff 1.4301. Im Bild 14 sind die verschiedenen Nahtausführungen aus den verschiedenen Positionen des Kühlers. Hierbei ist ersichtlich, dass keine Nahtvorbereitung durchgeführt wurde.

Bild 12: undichte Kühlergehäuse

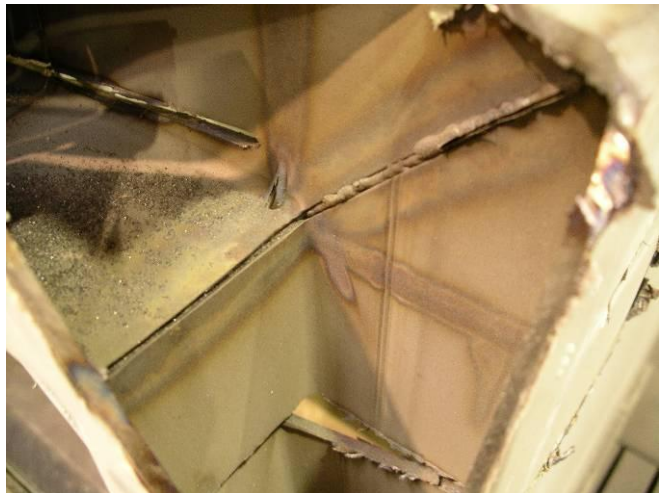
Bild 13: nicht durchgeschweißte Nähte

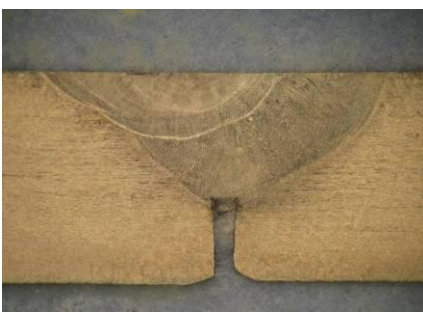
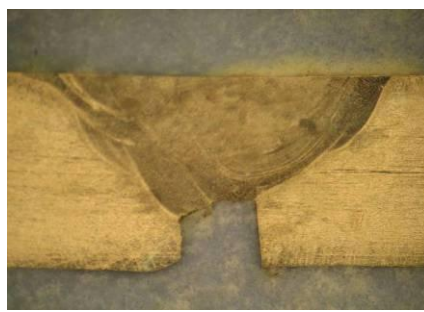
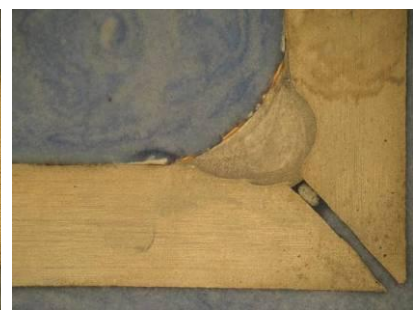
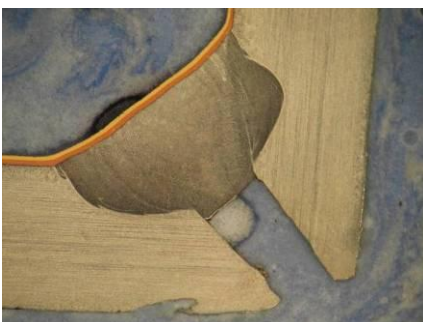
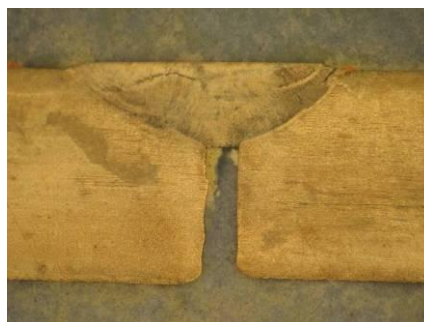
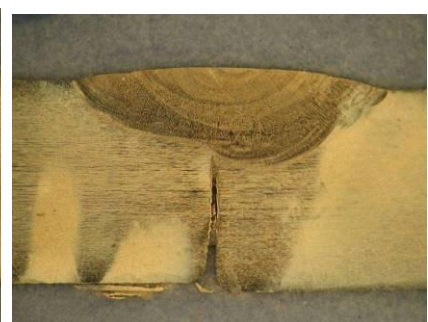
Bild 14: Schliffbilder aus verschiedenen Positionen

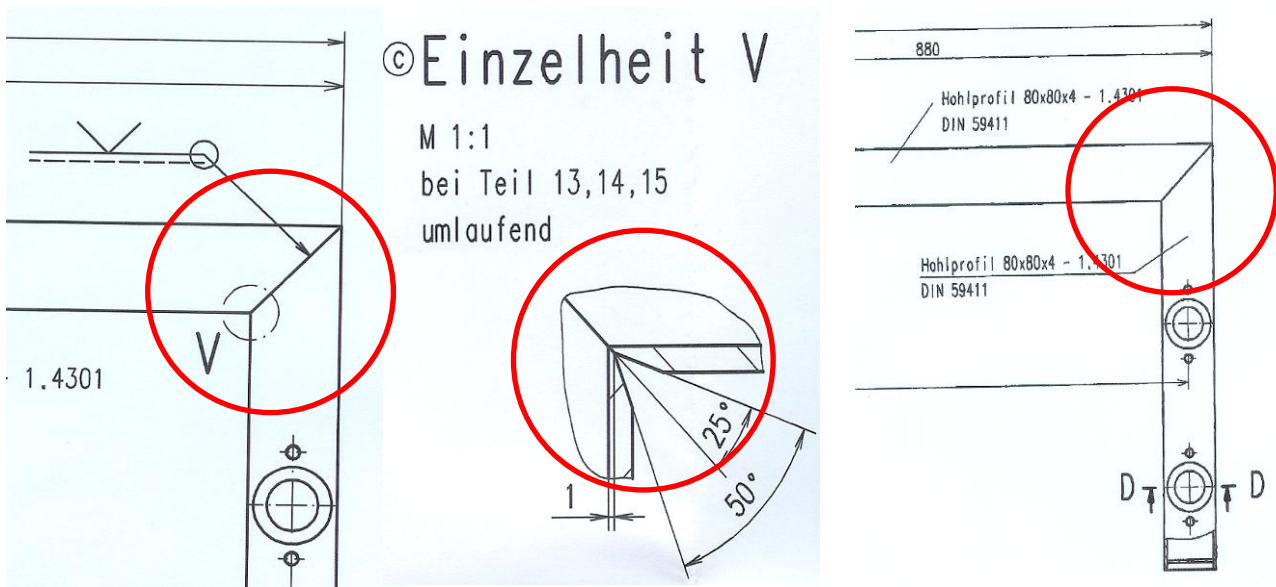
Bild 15: Zeichnung linke Seite mit exakten Vorgaben - rechte Seite ohne Angaben

gen bezüglich der erforderlichen Schweißnahtangaben ergänzt. Die beanstandeten Kühlergehäuse konnten nicht eingesetzt werden.

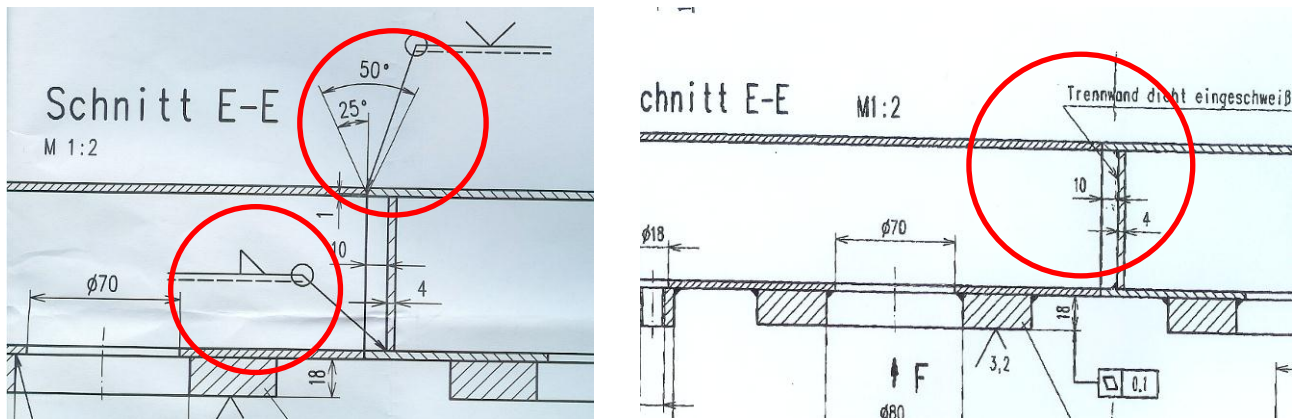
Bild 16: Zeichnung mit exakten Vorgaben - rechte Seite ohne schweißtechnische Angaben

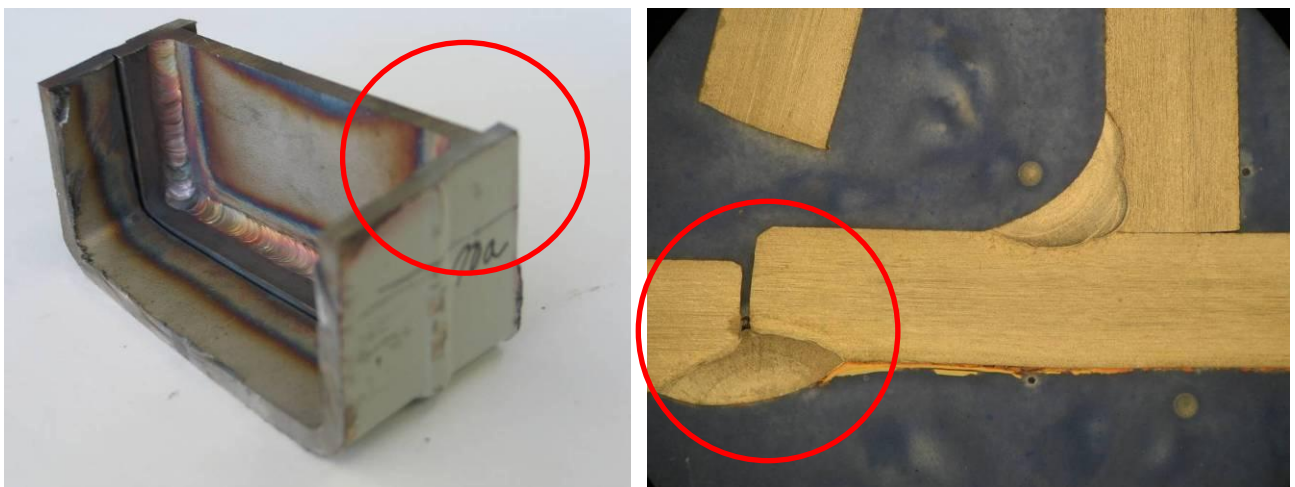
Bild 17: Ausgeführte Schweißung Vierkantrrohr - rechte Seite dazugehöriges Schlibbild
Die Rohre aus dem CrNi-Stahl wurden nach den Ursprungszeichnungen (jeweils rechte Seite in den Bildern 15 und 16) WIG geschweißt. Bild 17 zeigt die tatsächliche Ausführung auch im Schlibbild. Nach Bekanntwerden des Schadens hat der Hersteller die Zeichnung

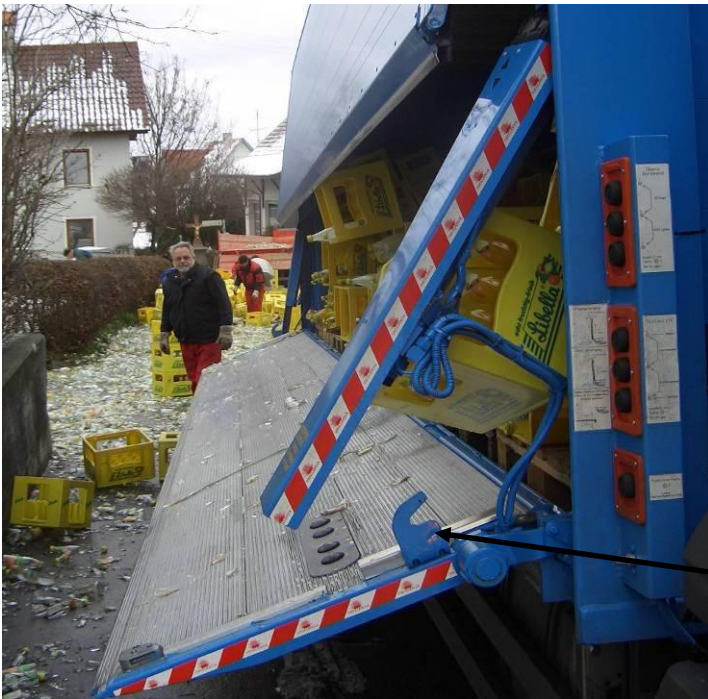
Bild 18: Aufgebrochene Ladebordwand

Bei der Fahrt in eine Kurve wurde die Ladebordwand durch die starke Belastung der Getränkekisten aufgedrückt und der LKW somit unfreiwillig entladen (Bild 18). In diesem Fall kamen auch mehrere Mängel zusammen die zu diesem Schadensfall an drei Fahrzeugen führte. Bild 20 zeigt die mangelhafte Schweißnaht, die auf Rost und Zunder mit starken Bindefehlern und Poren ausgeführt war. Diese seitliche Ladebordwand war für eine Tonne Belastung mit Getränkekisten inkl. Bedienungsmann ausgelegt. Laut Hersteller war die Haltekraft der beiden Verstell- und Haltezyylinder der Bordwand auch bei guter Schweißung nicht so ausgelegt, dass diese die Bordwand bei Straßenfahrt alleine halten, deshalb wurde für den Fahrbetrieb auch noch zusätzliche Verriegelungen angebracht (siehe Bilder 18 und 19). Diese Konstruktion war jedoch nicht durchdacht, die Verriegelungsbleche waren viel zu schmal. Durch die Durchbiegung der Ladebordwand bei seitlicher Belastung (Kurvenfahrt) war die Überdeckung der Laschen zu gering, bzw. gar nicht mehr vorhanden. Somit war die Verriegelung praktisch wirkungslos. An allen Fahrzeugen wurde nach

der konstruktiven Verbesserung aus Sicherheitsgründen noch eine zusätzliche 2. Verriegelung eingebaut.

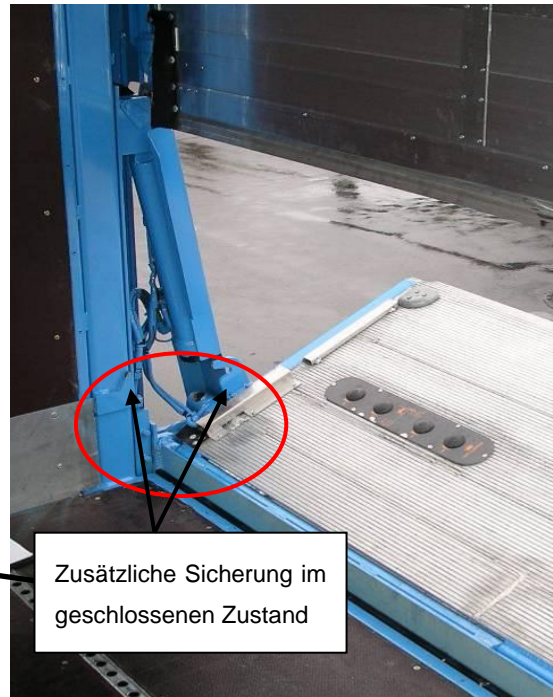
Bild 19: abgebrochenes Zylinderauge

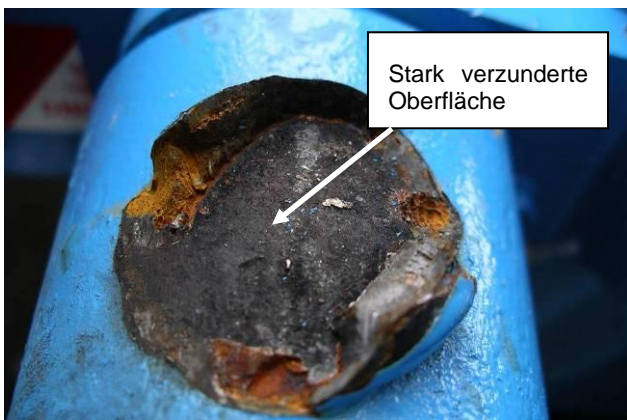
Bild 20: Schweißnaht am Zylinderauge

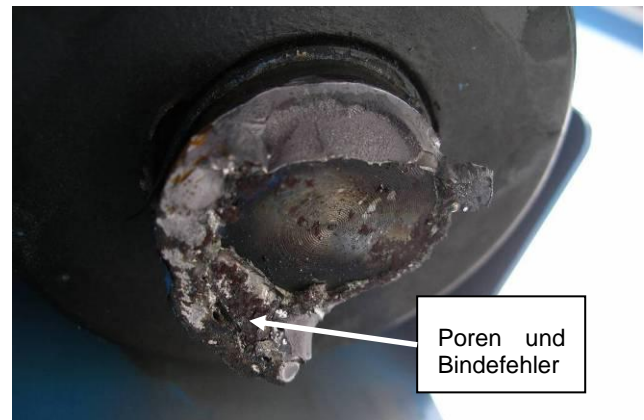
Bild 21: Schweißnaht an der Kolbenstange

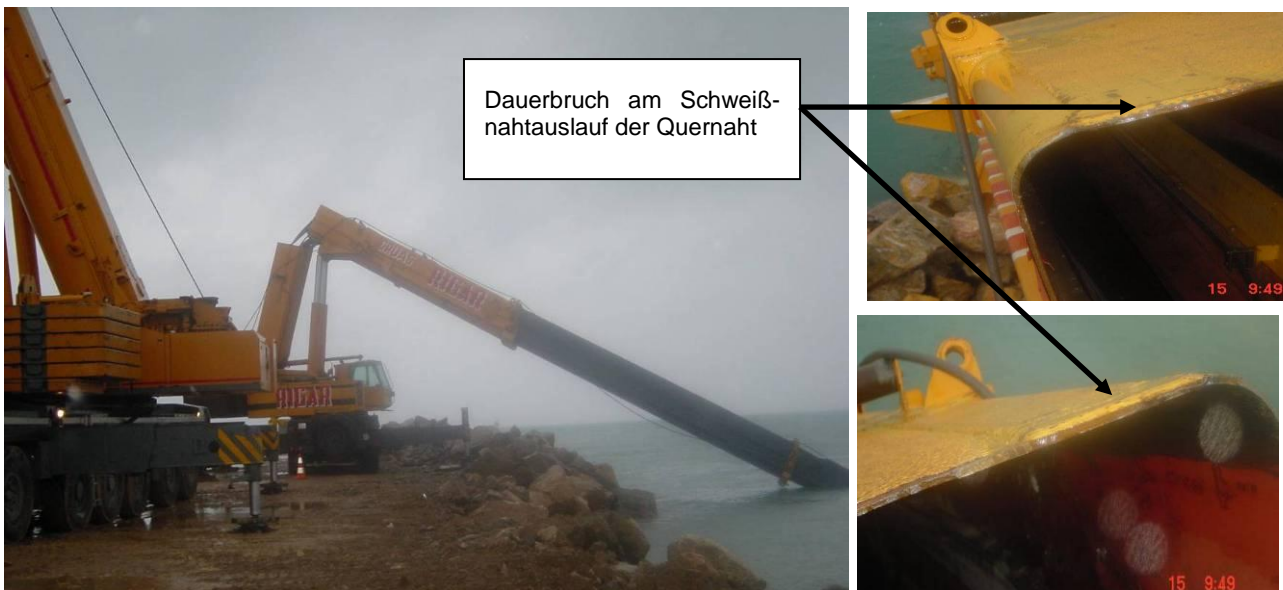
Einen anderen Schadensfall zeigen die nachfolgenden Bilder. Hierbei handelt es sich um den Bruch eines Teleskopauslegers, der aufgrund von Überlastungen und hohen Lastspielzahlen entstanden ist. Bild 22 zeigt einen Teleskopausleger, der aufgrund zu hoher Lastspiele durch falschen Einsatz abgebrochen ist.

Bild 22: abgebr. Ausleger mit Dauerbrüchen an den Enden der Verstärkungsbleche

1. Konstruktiv sollte man Quernähte ohne Nachbehandlung im hochbeanspruchten Zugbereich vermeiden
2. Der Autokran wurde im Hafbereich als Umschlagkran eingesetzt, für dieses Lastkollektiv ist dieser Krantyp nicht ausgelegt.

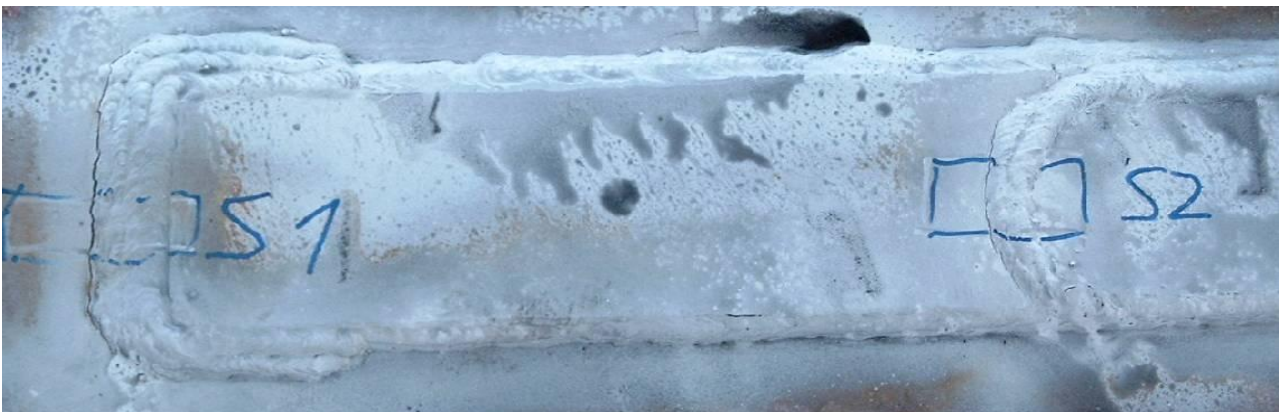
Ausgehend von den Quernähten an aufgeschweißten Verstärkungsblechen bildeten sich dort im Übergangsbereich Anrisse, die nach einer gewissen Zeit die gesamte Blechdicke erfassten.

Bild 23: Anrisse an Quernähten der aufgeschweißten Verstärkungsblechen

An allen auf dem Auslegerobergurt aufgeschweißten Versteifungsblechen sind die quer zur Belastungsrichtung ausgeführten Schweißnähte mehr oder weniger stark eingerissen, bzw. bereits bis in das Grundmaterial durchgerissen (siehe Bilder 23-26). Im Bild 26 sind deutlich die Rastlinien des Dauerbruches zu erkennen. Es war also nur eine Frage der Zeit bis der Ausleger aufgrund des geringeren Restquerschnittes auch bei einer zulässigen Last abgerissen ist.

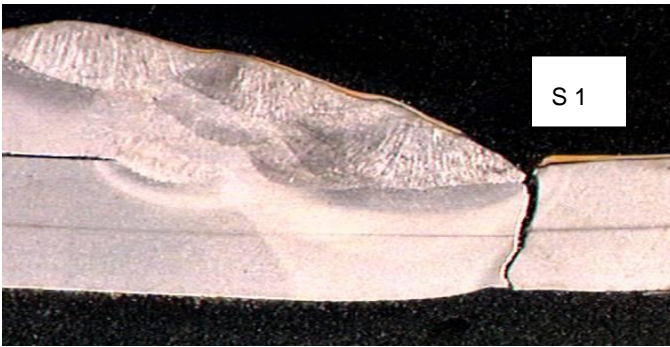
Bild 24: Schliff S 1 aus Bild 23

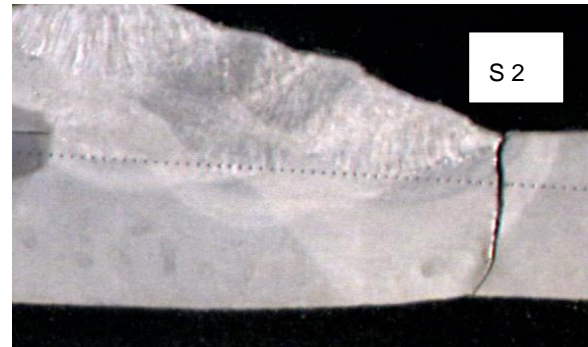
Bild 25: Schliff S 2 aus Bild 23

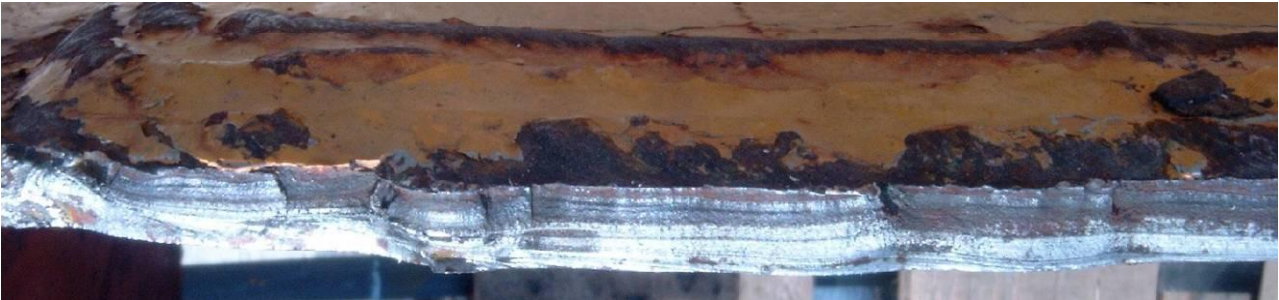
Bild 26: Typischer Dauerbruch im Auslauf der Quer-Schweißnaht

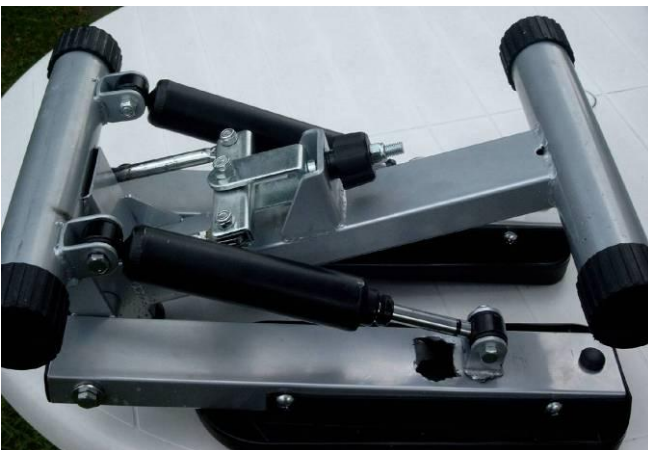
Bild 27: ausgerissener Haltewinkel

Wie aus den Bildern 27 und 28 ersichtlich, ist an einem Sportgerät (Stepper) auf einer Seite der Befestigungswinkel bereits ausgerissen, an der anderen Seite fast ausgerissen. Bei diesem Schaden ist eine Person durch unglücklichen Sturz verletzt worden.

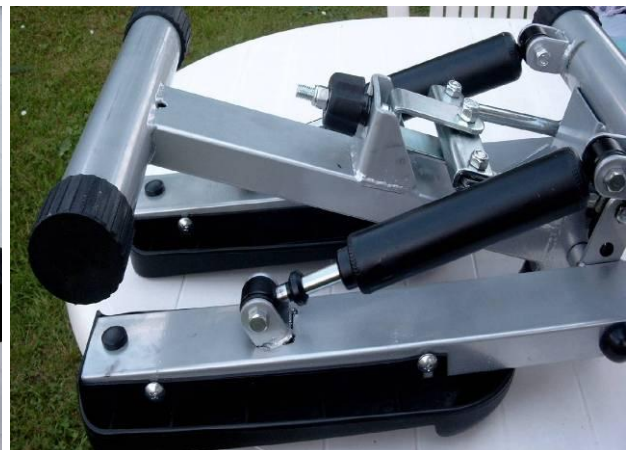
Bild 28: fast ausgerissener Haltewinkel

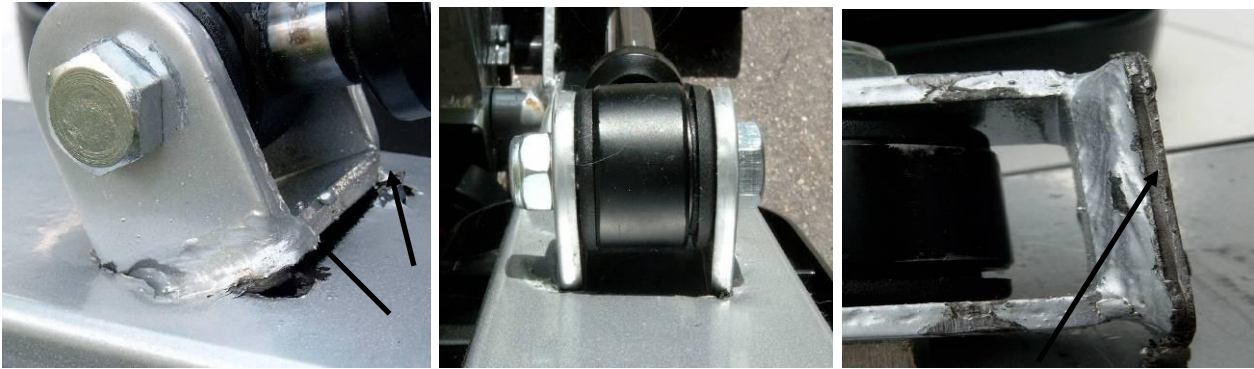
Bild 29: Zugzone keine Naht **Bild 30:** mittige Anordnung **Bild 31:** Dauerbruch

Auch bei diesem Fall handelt es sich um einen Ermüdungsschaden, der auf ungünstige Schweißnahtanordnung und falscher Position des Winkels auf dem Vierkantrohr zurückzuführen ist.

Im Bild 29 ist erkennbar, dass im Zugbereich keine Schweißnaht vorhanden ist und es dadurch an den beiden Ecken zu sehr hohen Spannungsspitzen (Pfeile) kommt. An diesen Ecken (Schweißnahtausläufe) begann auch der Dauerbruch. Beschleunigt wurde der Dauerbruch auch durch die mittige Anordnung des Haltewinkels aufgrund der Membranwirkung auf dem Vierkantrohr (Wanddicke 1,25 mm).

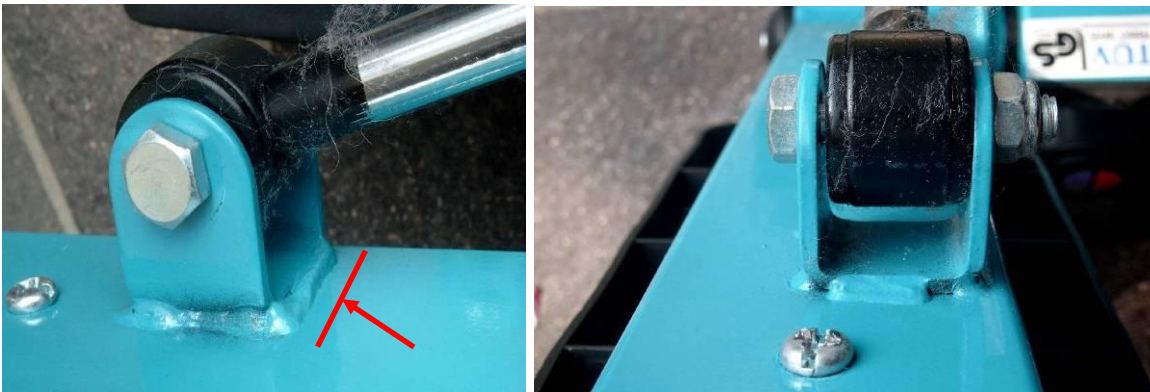
Bild 32: Zugzone mit Schweißnaht **Bild 33:** außermittige Anordnung

Bei einem Wettbewerbsfabrikat wurde durch die zusätzliche Schweißnaht im Zugbereich die Spannung herabgesetzt (Bild 32) und durch die seitliche Anordnung des Winkels konnte die Kraft direkt in den Steg eingeleitet werden.

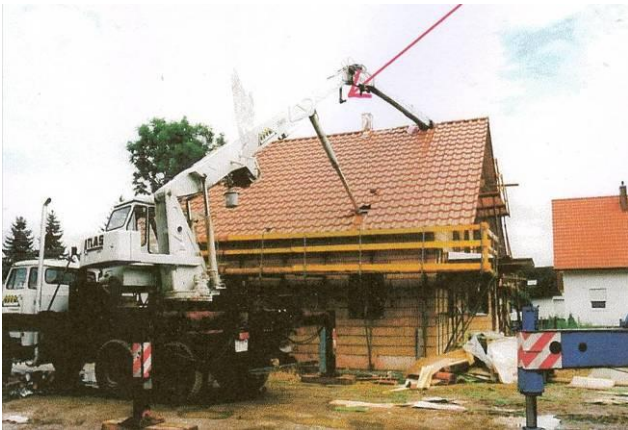
Beim Einsatz des Kranes ist der Ausleger eines Mobilkranes auf das Hausdach gestürzt und hat einen auf dem Dach befindlichen Mann tödlich verletzt (Bild 34). Eine nähere Untersuchung ergab, dass als Hauptursache der Bruch des Bolzens für die Lagerung des Wippzylinders den Schaden auslöste. Genau in der Mitte des Bolzens (höchstes Biegemoment) befindet sich die Schmierbohrung, die auch noch unsachgemäß eingebracht wurde (Bild 38). An den starken Bohrriefen begann dann auch der Dauerbruch.

Bild 34: auf Hausdach gestützter Ausleger

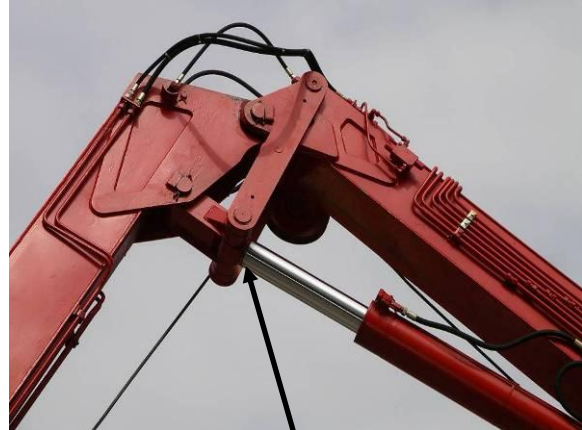
Bild 35: Anlenkung Wippzylinder

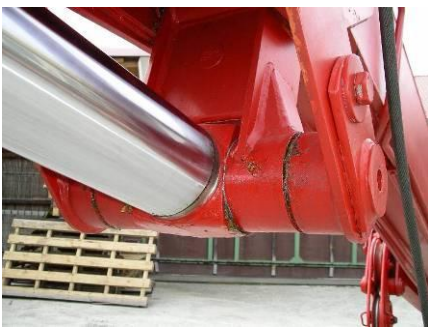
Bild 36: Bolzenlagerung

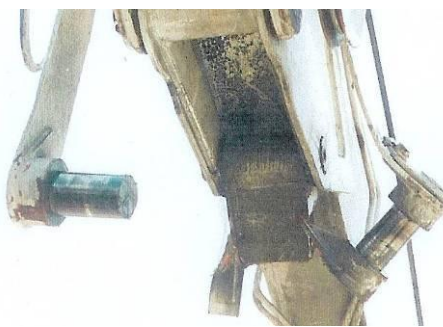
Bild 37: abgerissener Bolzen

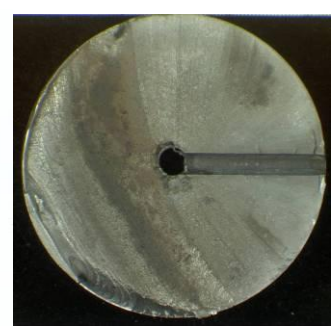
Bild 38: Dauerbruch

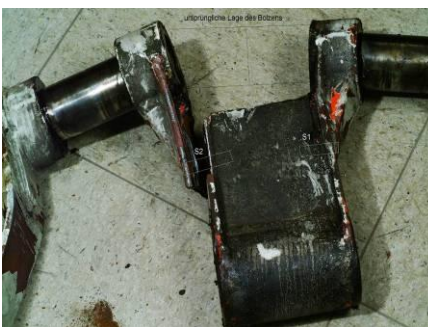
Bild 39: gerissene Konsole

Bei Belastung ist dann der bereits abgebrochene Bolzen herausgedrückt worden. Als Folge davon wurde auch die Konsole (Bild 39) aufgerissen. Dabei zeigten sich auch mangelhafte Schweißnähte (Bild 41), die aber nicht den Schaden ausgelöst haben.

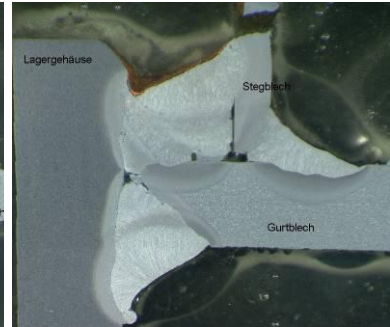
Bild 41: Schliffbild S 3

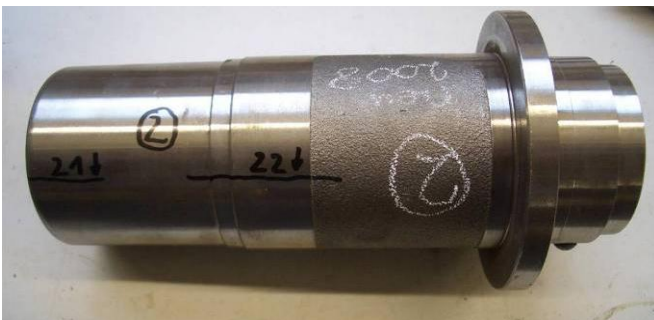
Bild 42: Führungsbuchse - weißer Temperguss

In unserem Fall wurde die Führungsbuchse aber noch mechanisch bearbeitet (siehe Bild 42), so dass gerade im Schweißbereich die Speckschicht vollkommen abgedreht war. Die Makroschliffe in den Bildern 44 und 45 zeigen, dass in der Schmelzlinie sich bereits freie Temperkohle befindet und das Grundgefüge fast ausschließlich perlitisch war. Dadurch wurden Aufhärtungen bis fast 600 HV erreicht und im Bereich der Temperkohle kam keine Verbindung zustande.

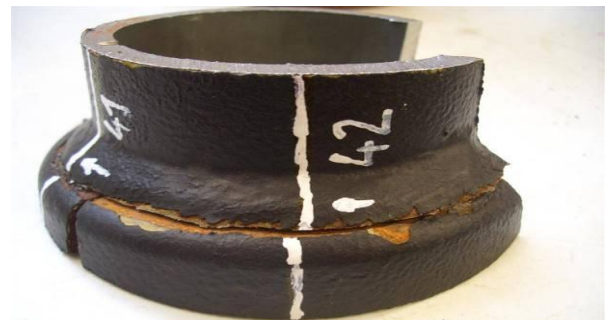
Bild 43: gerissene Schweißverbindung
