Auftraggeber	Verkäufer	zuständiger Kfz-Sachverständiger

Fahrzeug					
Fz.-Ident-Nr.	WV2ZZZ7HZEH004765	Hersteller	VW	Modell	T5
Bauart	Van	Anzahl Türen	4-Türer	Getriebe	Automatik
nächste HU/AU	10/2018	Schadstoffklasse	Euro 5	Kraftstoff	Diesel
km-Stand	67.227	Erstzulassung	18.07.2013	Vorbesitzer	1
bisherige Nutzung	Privat	Leistung in kW	103	Hubraum	1968
Farbe	blau	Lackart	metallic	Geruch	in Ordnung
Schlüssel	1 mit Fernbedienung	Sitzplätze	7

Das Gutachten wurde am 13.02.2019 um 13:30 Uhr erstellt.

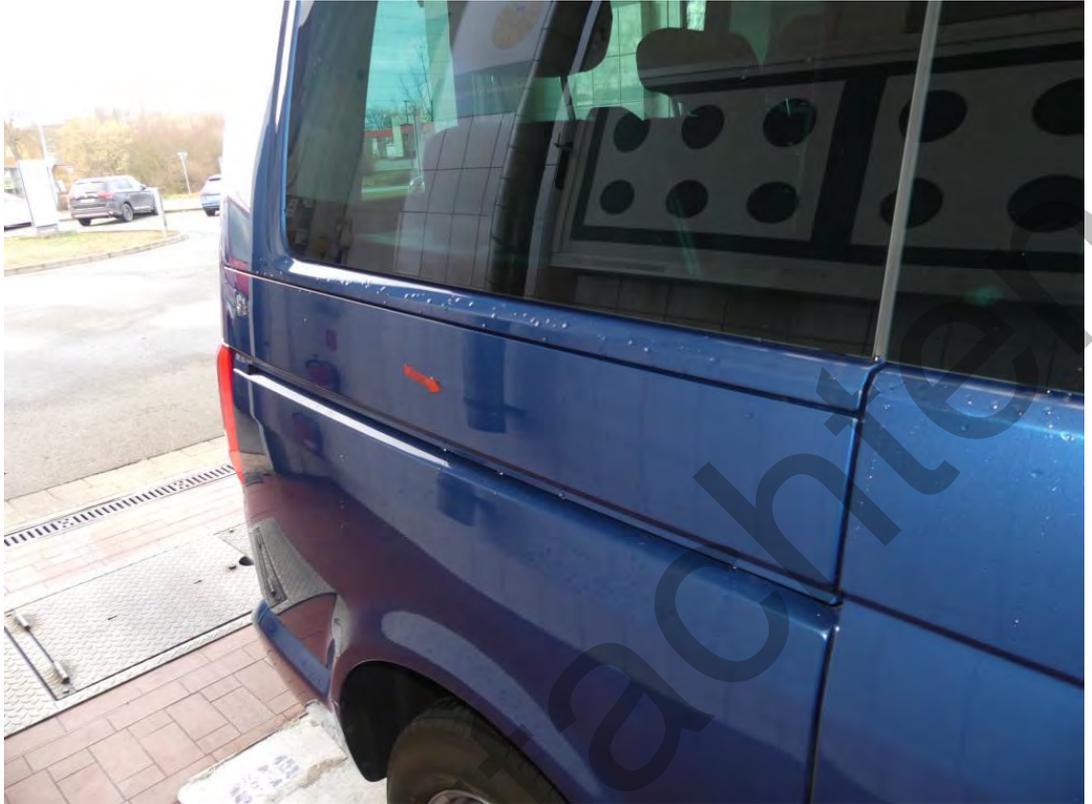
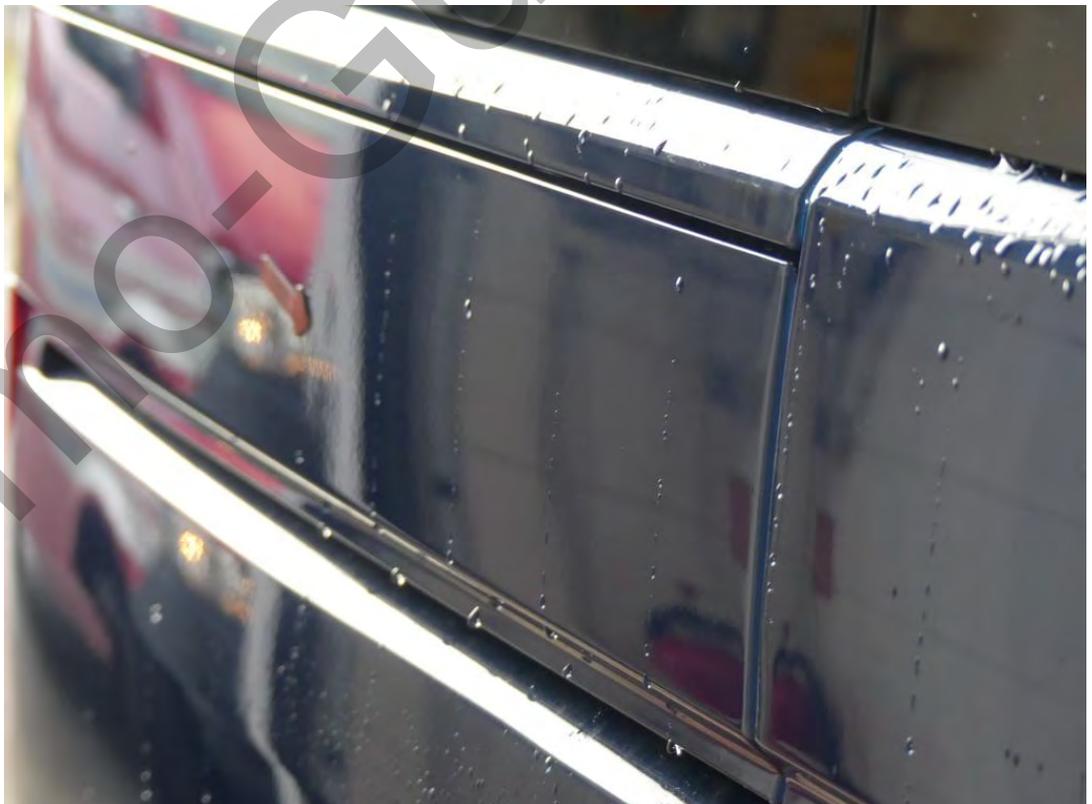
Fahrzeugzustand zum Prüfzeitpunkt - Karosserie Sicht	
<input checked="" type="checkbox"/> Stoßfänger vorn	Kratzer
<input checked="" type="checkbox"/> Grill	
<input checked="" type="checkbox"/> Motorhaube	Steinschläge
<input checked="" type="checkbox"/> Dach	
<input checked="" type="checkbox"/> Heckklappe	
<input checked="" type="checkbox"/> Seitenwand-Kotflügel h. l.	
<input type="checkbox"/> Tür h. l.	nicht vorhanden
<input checked="" type="checkbox"/> Schweller links	
<input checked="" type="checkbox"/> Tür v. l.	
<input checked="" type="checkbox"/> Kotflügel v. l.	
<input checked="" type="checkbox"/> Kotflügel v. r.	
<input checked="" type="checkbox"/> Tür v. r.	
<input checked="" type="checkbox"/> Schweller rechts	
<input checked="" type="checkbox"/> Tür h. r.	nachlackiert
<input checked="" type="checkbox"/> Seitenwand-Kotflügel h. r.	reparierter Unfallschaden
<input checked="" type="checkbox"/> Stoßfänger hinten

vorhandene / bekannte Unfallschäden
Es wurden folgende Unfallschäden festgestellt: Seitenwand-Kotflügel h. r. - reparierter Unfallschaden

Bild 21: Mangel / Schaden – Karosserie Sicht - Seitenwand-Kotflügel h. r., reparierter Unfallschaden

Bild 22: Mangel / Schaden – Karosserie Sicht - Seitenwand-Kotflügel h. r., reparierter Unfallschaden

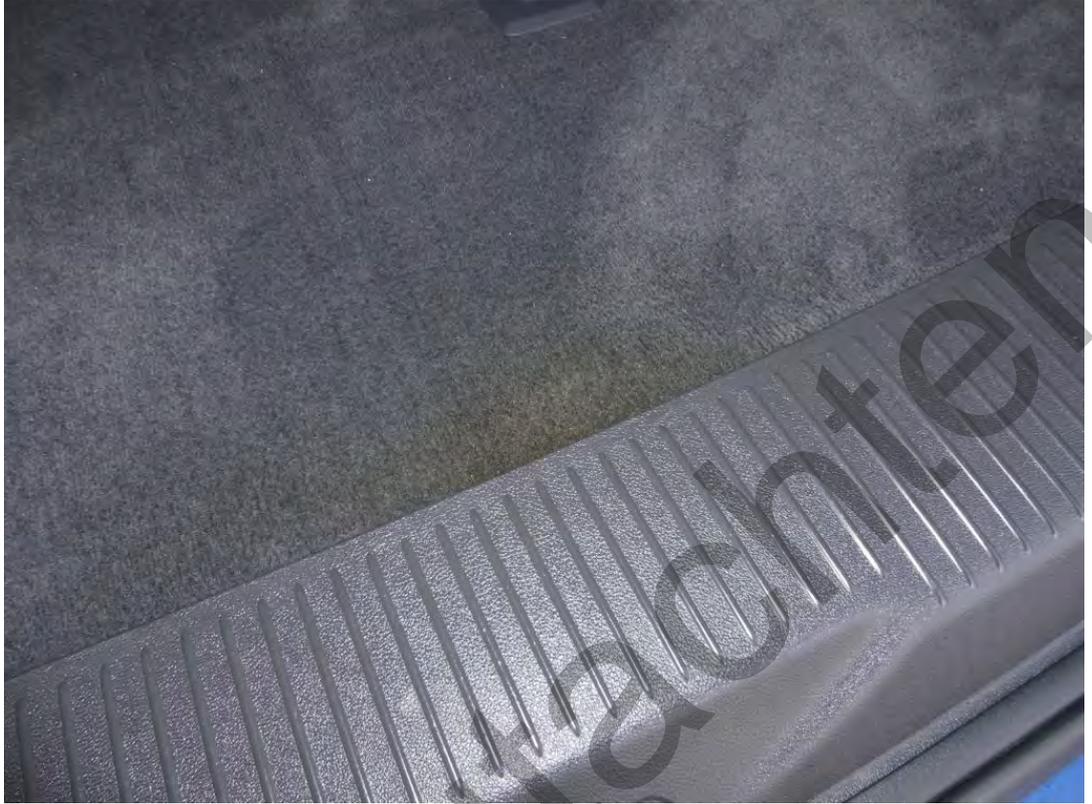
Bild 23: Mangel / Schaden – Innenraum - Sichtprüfung innen - Bodenbeläge, Laderaum verschmutzt

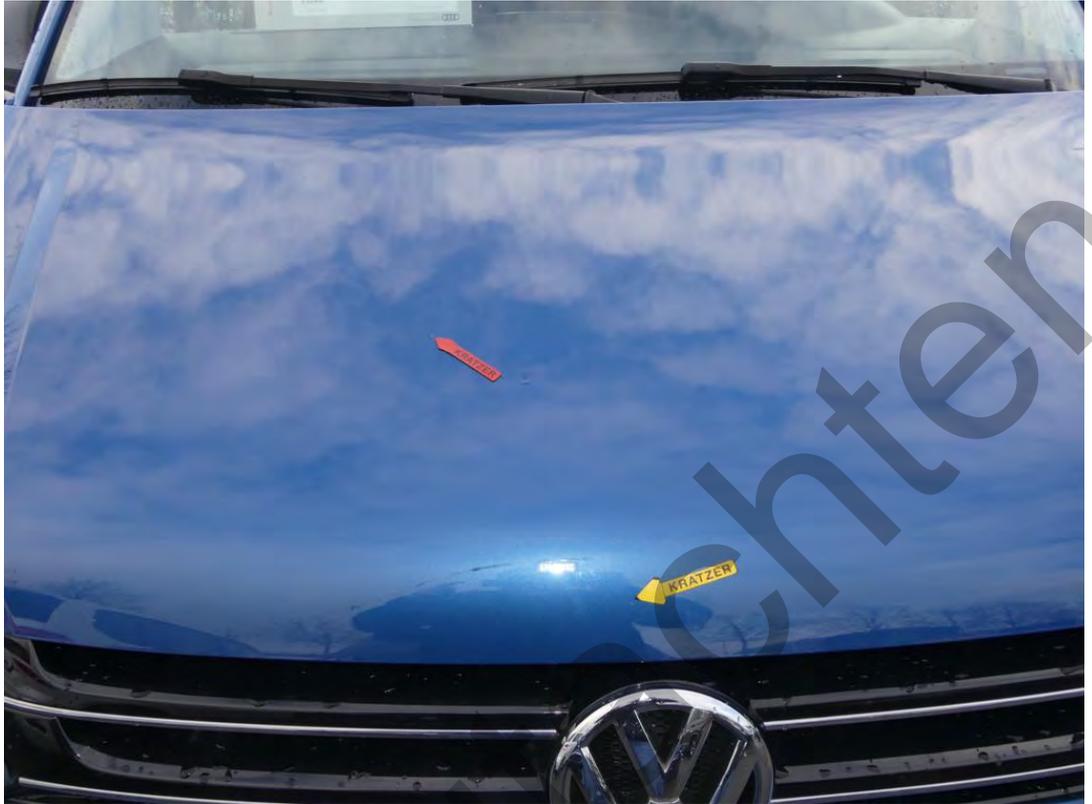
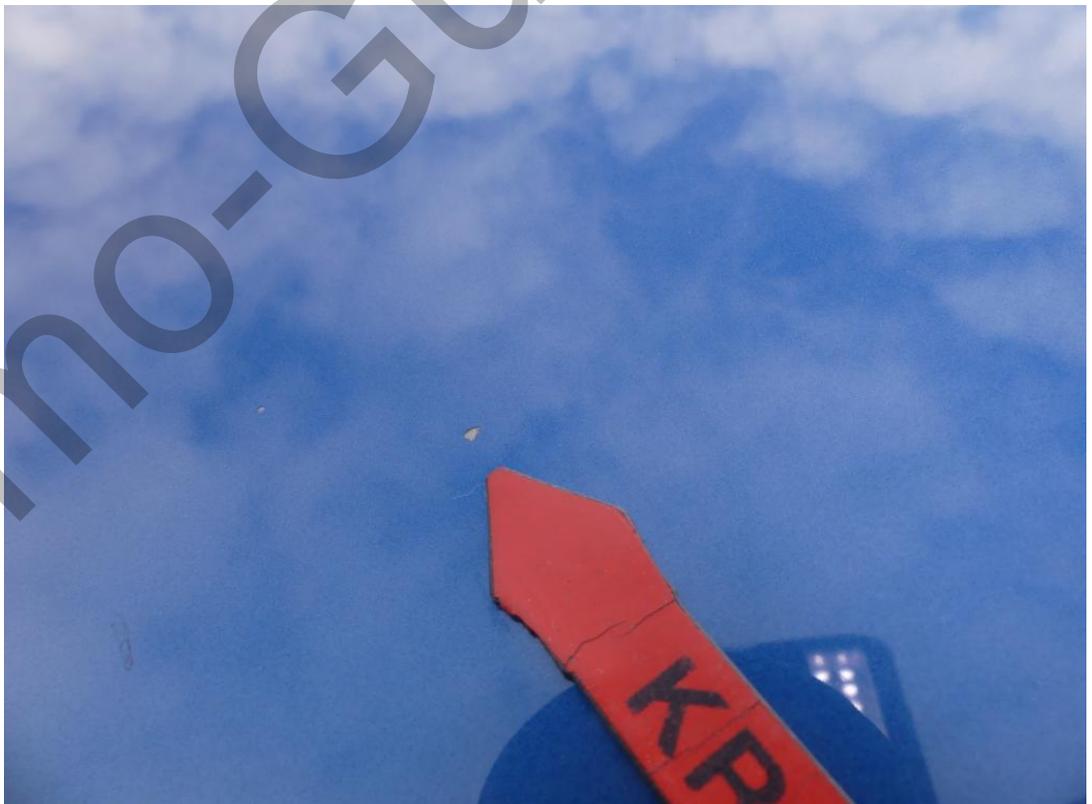
Bild 25: Mangel / Schaden – Karosserie Sicht - Motorhaube, Steinschläge

Bild 26: Mangel / Schaden – Karosserie Sicht - Motorhaube, Steinschläge

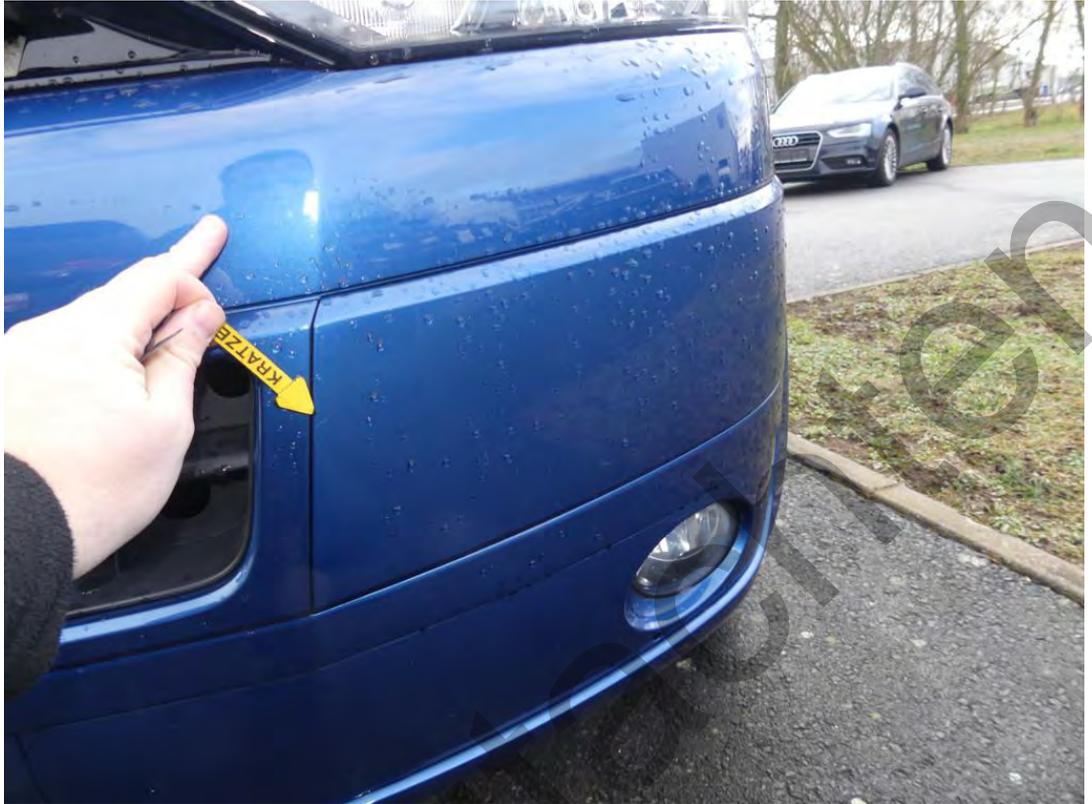
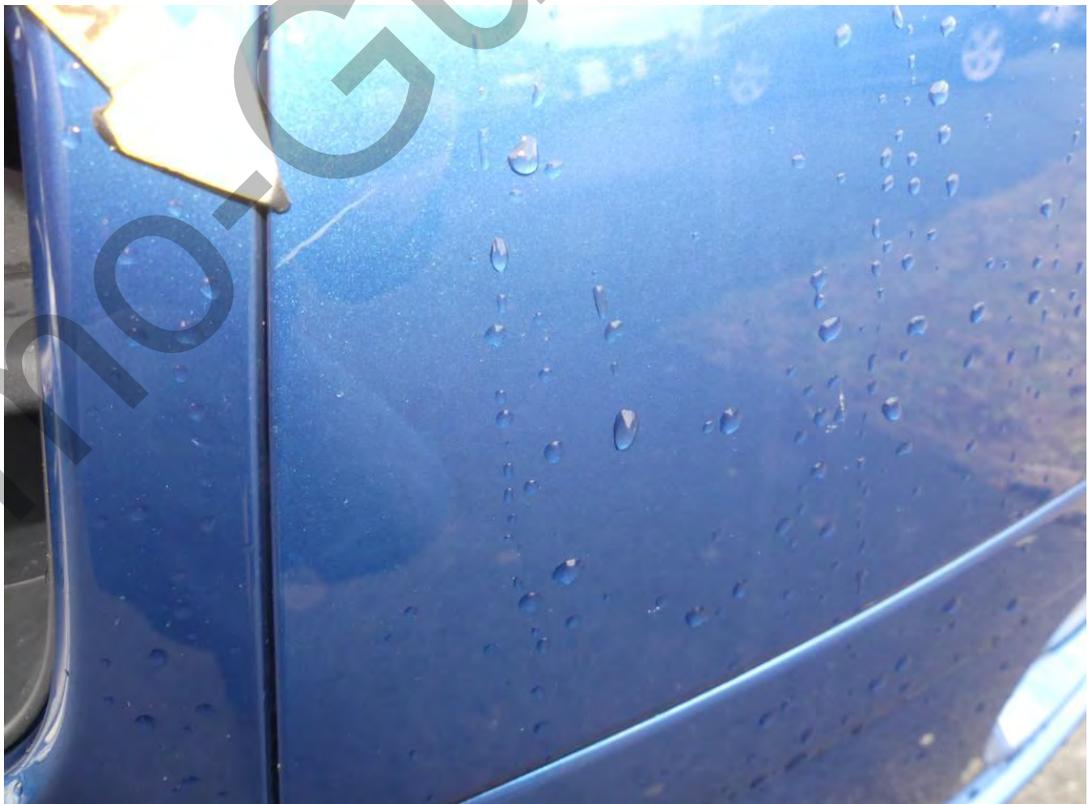
Bild 27: Mangel / Schaden – Karosserie Sicht - Stoßfänger vorn, Kratzer

Bild 28: Mangel / Schaden – Karosserie Sicht - Stoßfänger vorn, Kratzer

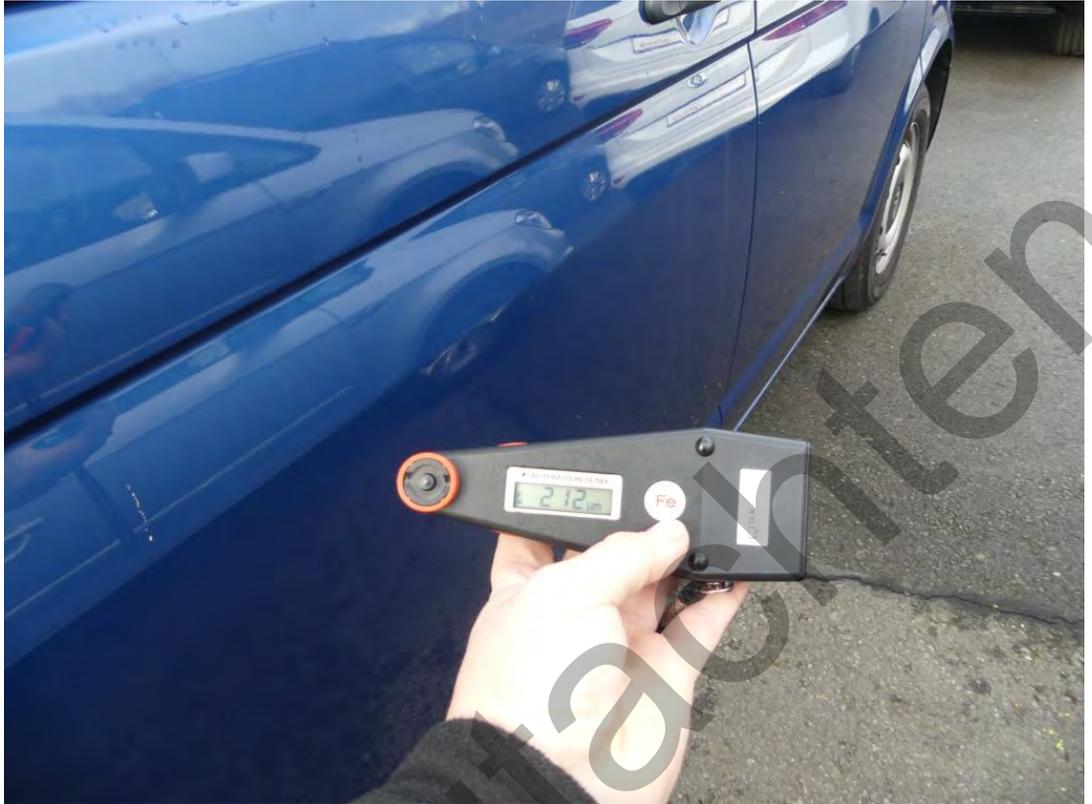
Lackstärken	Lackschichtdicke in µm	Zustand
<input checked="" type="checkbox"/> Motorhaube	107	
<input checked="" type="checkbox"/> Kotflügel v. r.	98	
<input checked="" type="checkbox"/> Tür v. r.	124	
<input checked="" type="checkbox"/> Tür h. r.	212	nachlackiert
<input checked="" type="checkbox"/> Seitenwand-Kotflügel h. r.	806	reparierter Unfallschaden
<input checked="" type="checkbox"/> Heckklappe	113	
<input checked="" type="checkbox"/> Seitenwand-Kotflügel h. l.	94	
<input type="checkbox"/> Tür h. l.	-	
<input checked="" type="checkbox"/> Tür v. l.	87	
<input checked="" type="checkbox"/> Kotflügel v. l.	102	
<input checked="" type="checkbox"/> Dach	95

Bild 35: Mangel / Schaden – Karosserie Sicht - Tür h. r., nachlackiert
