pc_met für VFR/IFR-Flieger

Wetterbedingte Flugunfälle – eine „schonungslose“ Analyse!

AERO 2019 Friedrichshafen

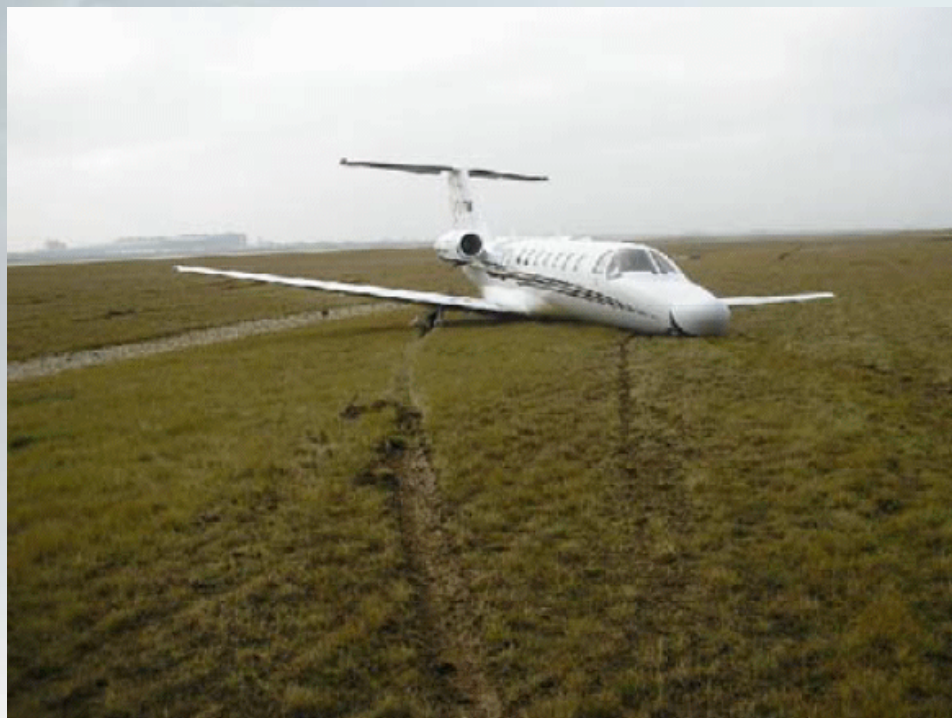
Beispiel 1 : Nebel auf dem Rollfeld

Datum	Luftfahrzeug	Hersteller/Muster	Flugart	DEP	DEST	Link BfU
	10.12.2005	Flugzeug	Cessna / C 525 B	IFR	Leipzig/Halle	Arneberg/Menden	CX014-0/05
Kurzbeschreibung	Das Flugzeug kam bei CAT III Bedingungen beim Rollvorgang von der Startpiste ab						
Personenschaden	Keiner						
Sachschaden	Bug- und linkes Hauptfahrwerk abgerissen, linke Tragfläche stark beschädigt, Rumpfunterseite verformt

- ***Starker Nebel, auch sehr flacher, kann die Sicht während des Rollens erheblich einschränken.***
- ***Ohne lokale Kenntnisse des Flugplatzes mit seinen Rollwegen und Startbahnen kann bereits der Rollvorgang zur Startpiste bei Sichten unter 100 m „böse“ enden.***
- ***Keine Scheu, den Towerlotsen nochmals nach der eigenen aktuellen Position zu fragen. Falscher Ehrgeiz ist nicht angebracht.***

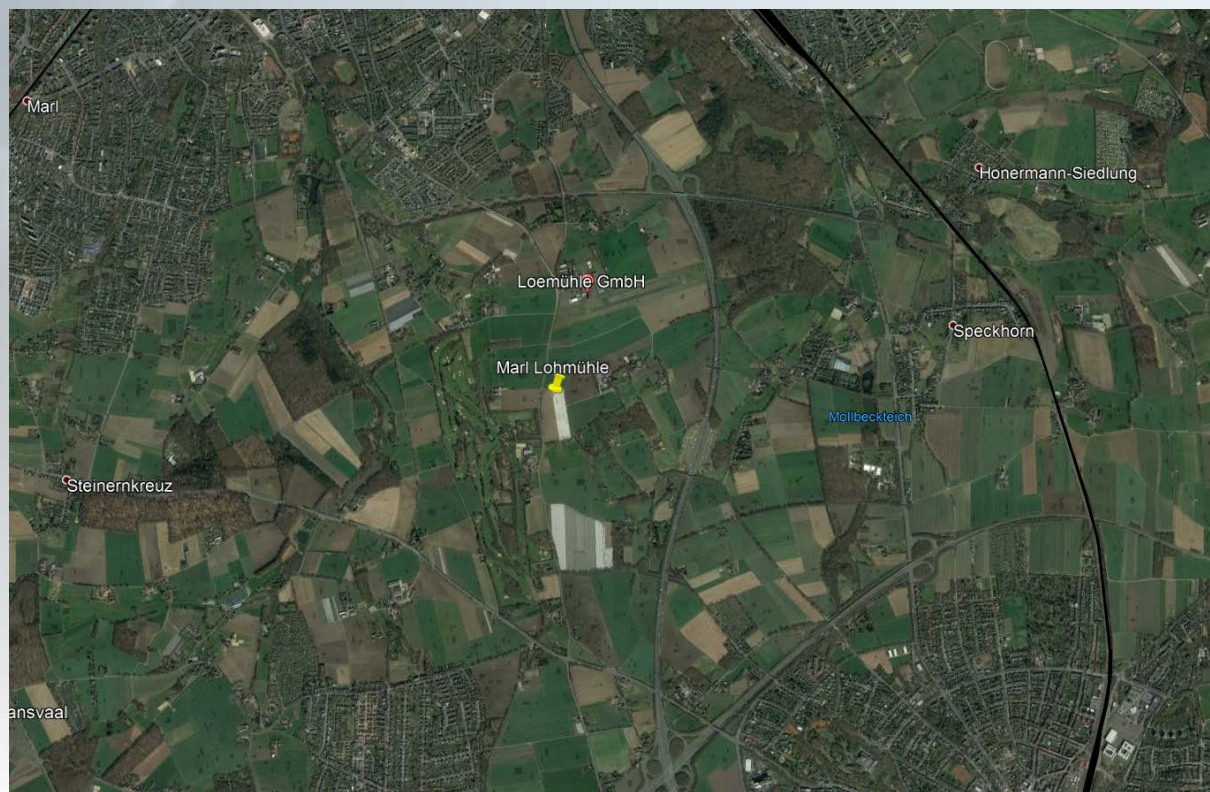
Beispiel 2a : Nebel unmittelbar nach dem Start

Datum	Luftfahrzeug	Hersteller/Muster	Flugart	DEP	DEST	Link BfU
30.11.2012	UL	TL Ultralight / TL 3000 Sirius	VFR	Rundflug	Marl Lohmühle	3X162-12
Kurzbeschreibung	Kurz nach dem Start zu einem Rundflug kam der Pilot in 450 ft unerwartet in eine Nebelwand. Er hatte weder Flugsicht noch Erdsicht und verlor schnell die Orientierung. Baumkollision.					
Personenschaden	Fluggast und Pilot schwer verletzt					
Sachschaden	Flugzeug zerstört

- ***Wenn sich Nebelfelder am Platz erst kürzlich aufgelöst haben, dann sollte man in näherer Platzumgebung immer noch mit Nebelresten rechnen.***
- ***Aktuelles Satellitenbild hinzuziehen (begrenze Auflösung max. 1 km beachten).***
- ***Webcams in der Umgebung zusätzlich ansehen.***
- ***Gewappnet sein: Wer die Gefahr kennt, für den ist sie nur halb so groß!***

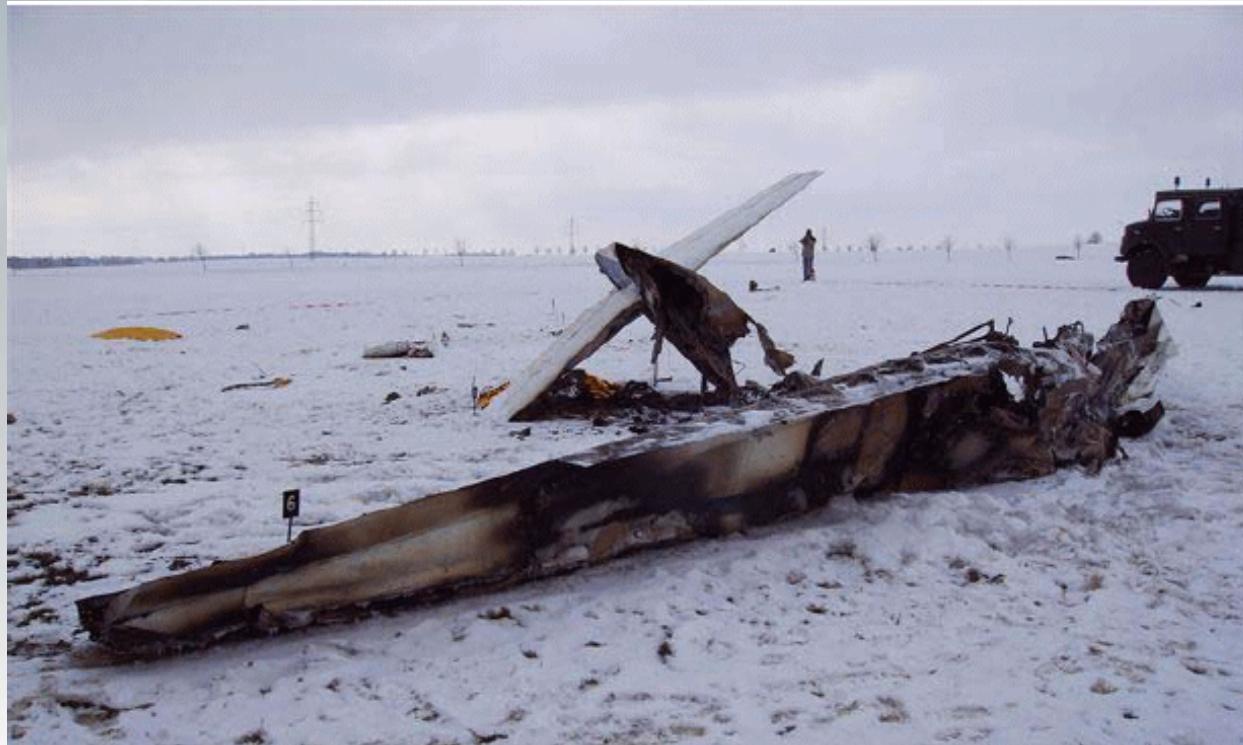
Beispiel 2b : Vorsicht vor Schneeschauern!

Datum	Luftfahrzeug	Hersteller/Muster	Flugart	DEP	DEST	Link BfU
06.03.2006	Flugzeug	Mooney / M20 K	VFR	Dresden	Riesa	3X004-0/06
Kurzbeschreibung	Bei einem VFR-Flug von Dresden nach Riesa geriet das Flugzeug bereits kurz nach dem Start in einen Schneeschauern und nachfolgend in eine unkontrollierte Fluglage und prallte mit großer Längsneigung auf dem Boden.					
Personenschaden	Flugzeugführer tödlich verletzt					
Sachschaden	Flugzeug zerstört

- **Der Pilot stand unter Zeitdruck, da Start 10 Min nach Sonnenuntergang**
- **Keine Wetterberatung bei DWD, keine Spuren in pmet**
- **Es handelte sich um einen neuen Überlandflug mit Verpflichtung einer neuen Wetterinformation.**
- **Zum Zeitpunkt des Abflugs herrschten**
 - **in Dresden bereits leichte Schneeschauer mit Sichten um 4 km.
Erste Wolkenfetzen in 600 ft**
 - **am Zielort starke Schneeschauer mit 300 m Sicht. 5 cm Schneebelag auf der Piste**
- **Tipp: Nie den Fehler machen, bei marginalen Wetterbedingungen sich nicht ausreichend zu informieren – auch bei sehr kurzen Flügen!**

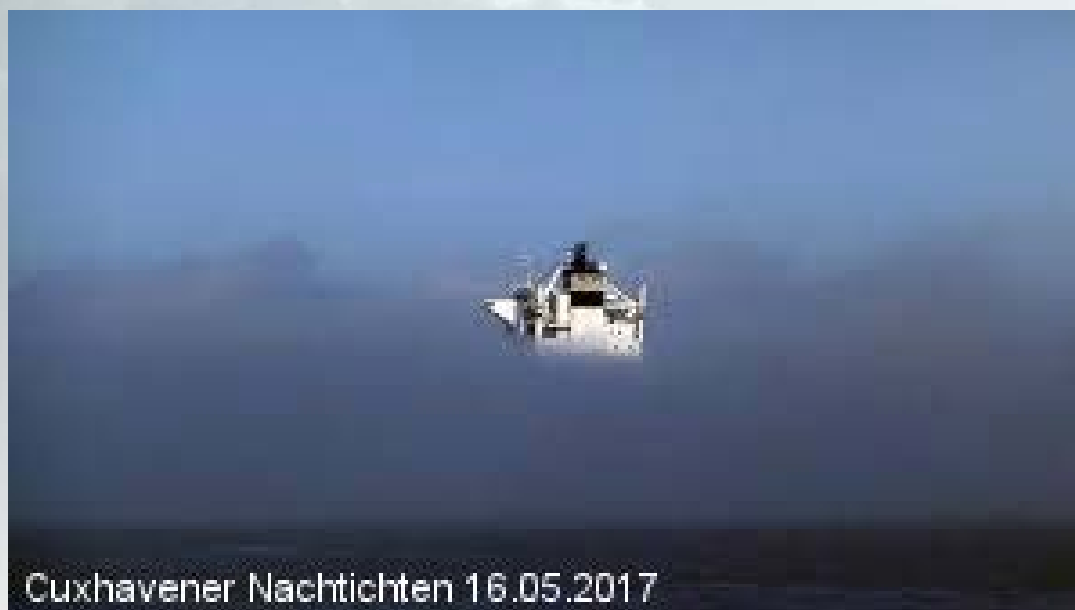
Beispiel 3a : Nebel im Zielgebiet

Datum	Luftfahrzeug	Hersteller/Muster	Fluggart	DEP	DEST	Link BfU
	02.04.2014	Flugzeug	Cessna / Cessna 441	VFR	Emden	Norderney	3X016-14
Kurzbeschreibung	Pilot gerät im Landeanflug auf Norderney in dichten Nebel im Wattenmeer und verliert die Flugkontrolle.						
Personenschaden	Pilot tödlich verletzt						
Sachschaden	Luftfahrzeug schwer beschädigt

- ***Seenebel ist eine erst zu nehmende Gefahr!***
- ***Bereits beim Abflug könnte die Westspitze von Norderney im Nebel gewesen sein.***
- ***Es war mit Seenebeleinbruch auch für den Flughafen zu rechnen.***
- ***Es wurde offenbar kein Wetterupdate nach der Landung in Emden eingeholt.***
- ***Tiden beachten: oft kommt Seenebel in der Zeit zwischen Niedrigwasser und Hochwasser. NW 05:21, HW 11:19, Unfall 09:13 UTC***
- ***Wenn der Seenebel erst mal da ist, dann bleibt er meist auch länger!***
- ***Im Notfall immer Steigen, Anflug abbrechen und Alternate auf Festland ansteuern.***

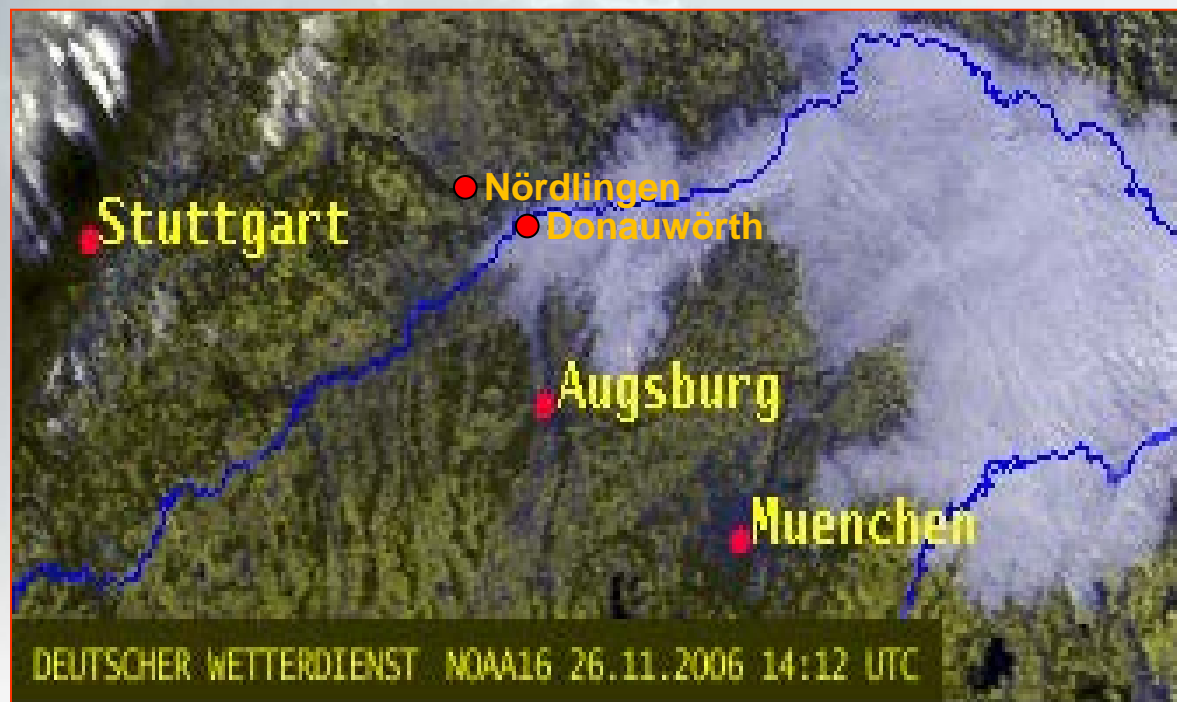
Beispiel 3b : Nebel im Zielgebiet

Datum	Luftfahrzeug	Hersteller/Muster	Flugart	DEP	DEST	Link BfU
	26.11.2006	Flugzeug bis 2000 kg	Amateubau/Glassair SGA	VFR	Zell a. See	Donauwörth	CX019-0/06
Kurzbeschreibung	Bei einem VFR-Flug von Zell am See entschloss sich der Pilot aus Wettergründen, zunächst nach Nördlingen und 2 Minuten später nach Augsburg zu fliegen. Im Landeanflug kollidierte das Flugzeug 15 km südöstlich des Platzes mit Bäumen.						
Personenschaden	eine Person getötet, eine schwer verletzt						
Sachschaden	Luftfahrzeug zerstört

- ***Nebel im Landeanflug kann bei Sichtflug ohne Instrumentenanflughilfen eine ernstes Problem sein.***
- ***Der Nebel im Donautal und seinen Seitentälern (Lech) war bei Abflug bekannt.***
- ***Der Entschluss nach Nördlingen zu fliegen war von der Wettersituation gar nicht verkehrt!***

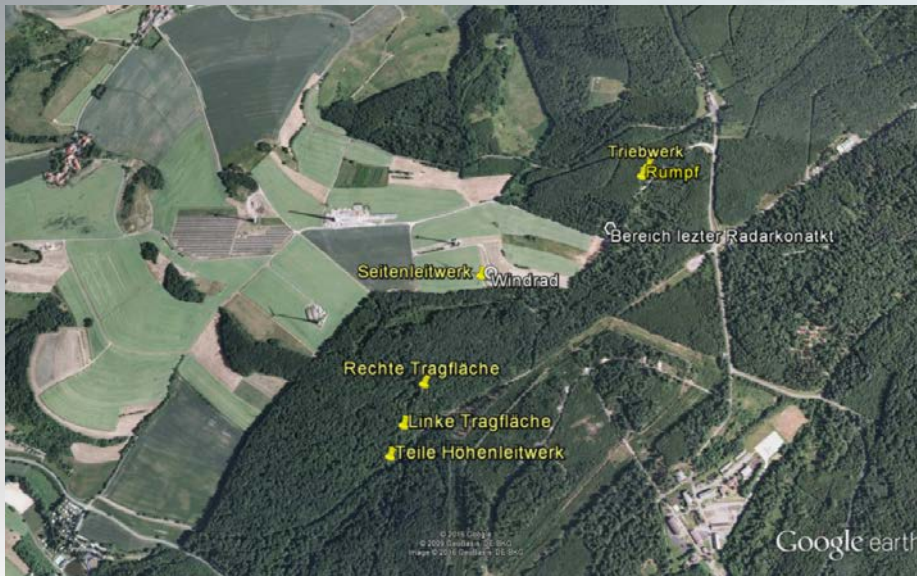
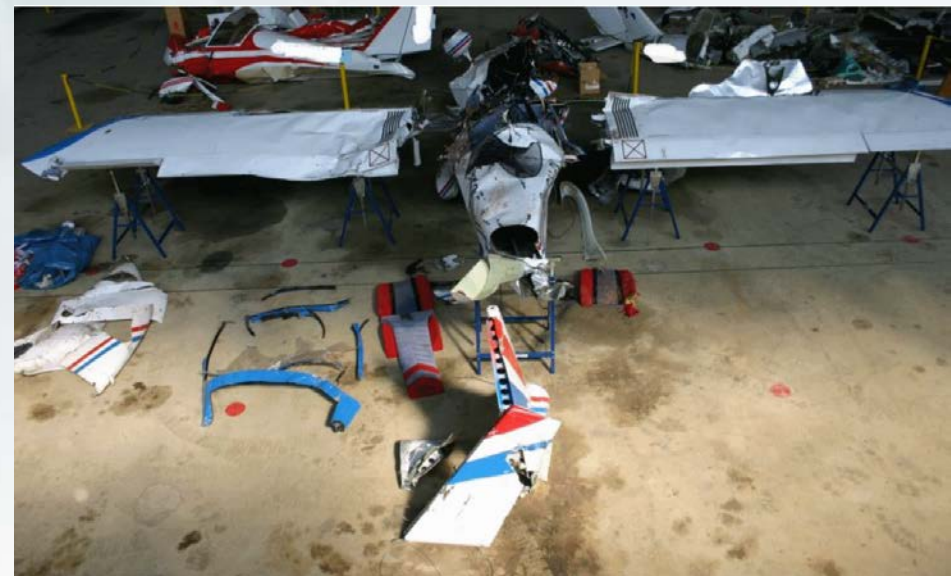
Beispiel 4 : Flug ontop mit Absturz enroute

Datum	Luftfahrzeug	Hersteller/Muster	Flugart	DEP	DEST	Link BfU
26.08.2013	UL	Evector /EV97 Eurostar 2000R	VR	Tanheim	Grefrath	CX014-13
Kurzbeschreibung	Flug in schwierige Wetterbedingungen mit Übergang zu Föhnwind. Besondere Anforderungen bei Flügen Überschreitung der Geschwindigkeit und Strukturversagen führen zu Absturz					
Personenschaden	2 Piloten tödlich verletzt					
Sachschaden	Luftfahrzeug zerstört

- **Die Wetterlage war für einen Flug unterhalb der Bewölkung im Frontbereich von Anfang an kritisch.**
- **Die Entscheidung den Flug ontop fortzusetzen war angesichts der tiefen Bewölkung grundsätzlich nicht falsch (im Zielgebiet nahezu wolkenlos)**
 - **Alternative: man hätte auch umkehren oder eine Sicherheitslandung in Erwägung ziehen können! In Mannheim.**
- **Das Umfliegen von einzelnen TCU ab Mannheim bereitete offenbar Schwierigkeiten (Schlangenlinien, unterschiedliche Geschwindigkeiten/Höhen)**
- **Flugerfahrung des 75-jährigen Piloten (277 h) war für einen längeren Flug ontop zu gering → Kontrollverlust**
- **Situational Awareness (SA) zu gering → Vertigo (Verlust der räumlichen Wahrnehmung)**

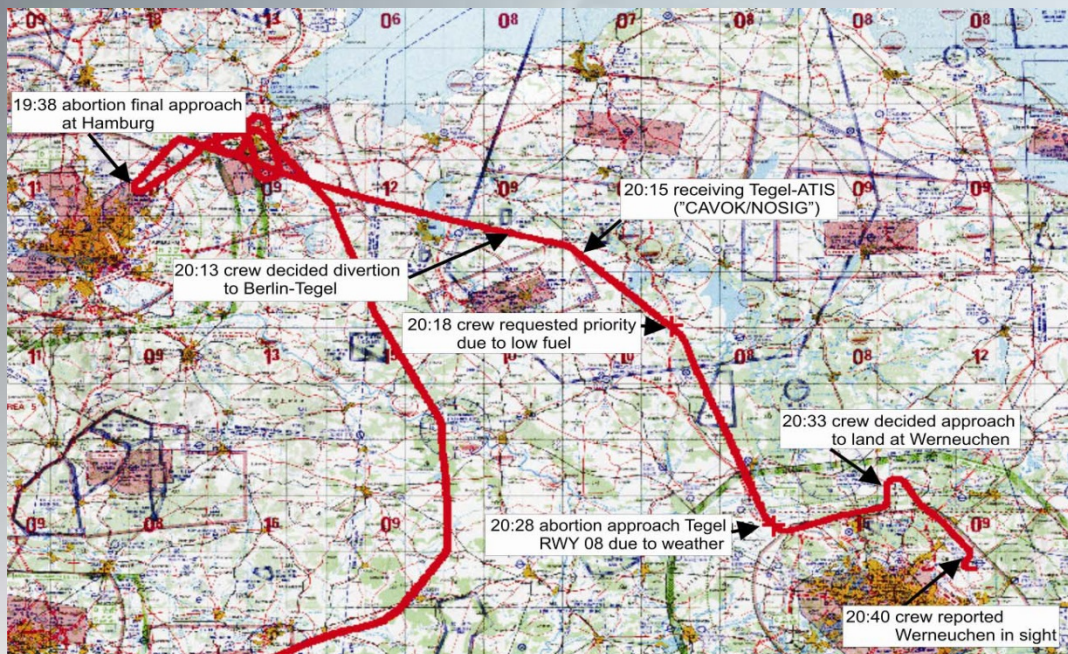
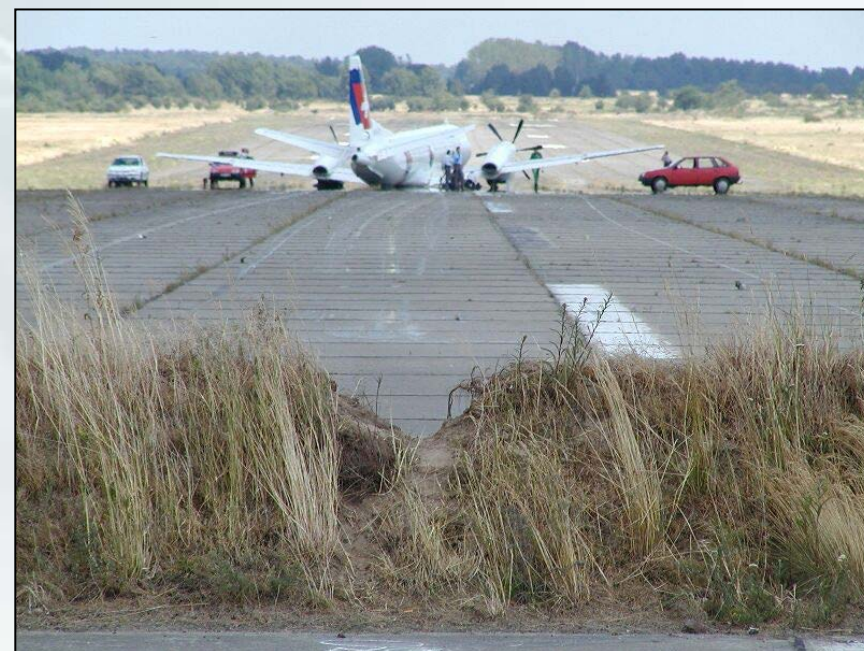
Beispiel 5 : Irrflug mit glücklicher Landung und Spritmangel in Werneuchen

Datum	Luftfahrzeug	Hersteller/Muster	Flugart	DEP	DEST	Link BfU
10.07.2002	Verkehrsflugzeug	Saab 2000	IFR	Basel	Hamburg	AX002-02

Kurzbeschreibung	Das Flugzeug landete nach mehreren Versuchen, einen geeigneten Alternate zu finden, nach einem spektakulären Irrflug und extremen Spritmangel auf dem Flugplatz Werneuchen
Personenschaden	Keiner

- **Die Wetterlage eindeutig, daher hat die Crew auch 570 kg Kerosin als „Extra Fuel“ getankt.**
- **Die Entscheidung in der Warteschleife Lübeck müssen hinterfragt werden. Folgende Alternativen standen zur Verfügung:**
 - Erneuter Anflug auf Hamburg
 - Anflug eines der Standardausweichflughäfen (EDDW und EDDV)
 - Abfrage des FMS (Flight Management System) nach weiteren, geeigneten Ausweichflughäfen (NAV-Display)
 - Kontaktaufnahme mit OCC der DFS (Operation Control Center) und Bitte um Unterstützung
 - Anfrage beim Fluglotsen nach geeigneten Alternativen
- **Die Besatzung entschied sich gegen einen von der Flugsicherung angebotenen Anflug auf die Piste 33 in Hamburg und gegen Bremen, wählte stattdessen Hannover.**
- **Angesichts des Frontverlaufs war das keine gute Entscheidung!**

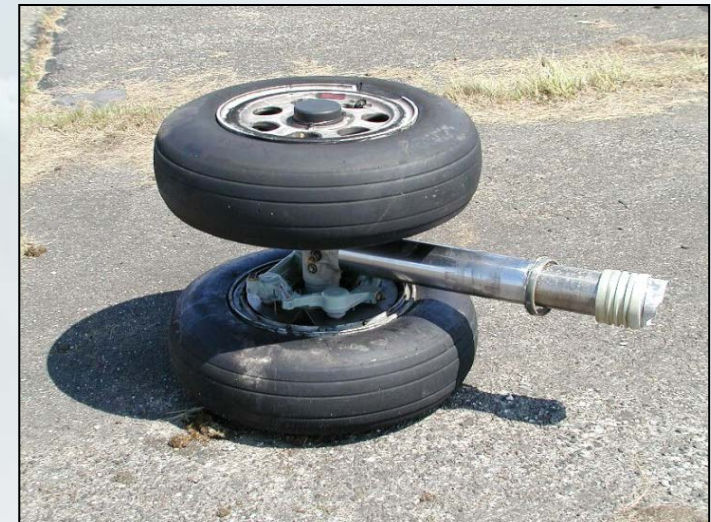
- 20:42 : Kollision mit Erdwall, alle Fahrwerksbeine brechen ab, wirtschaftlicher
Totalschaden

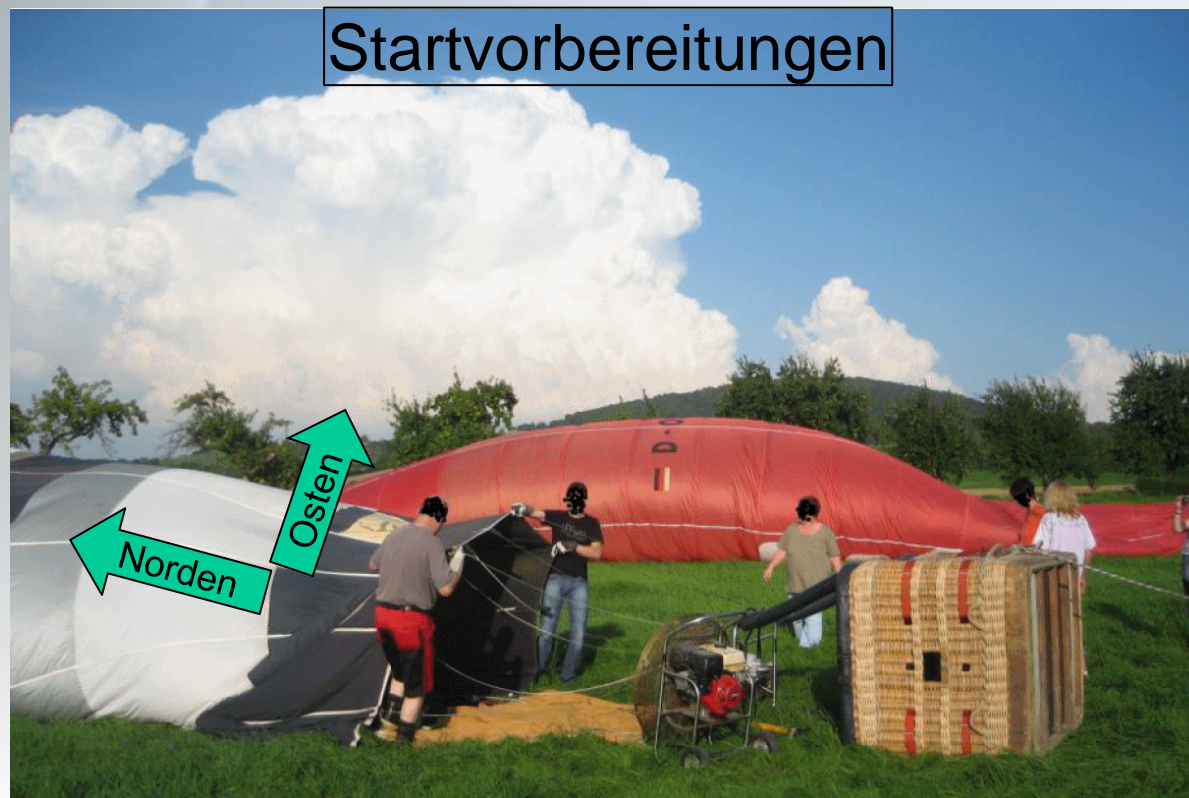
Beispiel 6 : Ballonunfall („Massaker“) infolge „trockener“ Konvergenzlinie

Datum	Luftfahrzeug	Hersteller/Muster	Flugart	Start	Link BfU
26.08.201	3 Heißluftballons	Schröder	Ballon	Güntersen / Nordhessen	3X135-11

Kurzbeschreibung	Infolge Passage einer "trockenen" Konvergenzlinie drehte der Wind bodennah plötzlich auf West und nahm deutlich zu. Dabei kam es zu unkontrollierten Schleiflandungen mit Hindernisberührung.
Personenschaden	8 Personen schwer verletzt, 9 Personen leicht verletzt
Sachschaden	Luftfahrzeuge schwer beschädigt

- **Die Passage der kräftigen Kaltfront ist in allen Medien bereits am Vortag angekündigt gewesen.**
- **Nach Einschätzung am Morgen erwarteten die Piloten die Kaltfront zwischen 18 und 19 UTC**
- **13:46 individuelle Flugwetterberatung Leipzig: Frontdurchgang 17-18 UTC mit Hinweis auf Konvergenzlinie vor der Front.**
- **15:30 Anruf LBZ Leipzig, ohne Erfolg, da besetzt.**
- **Es gab amtliche Gewitterwarnungen für den Bereich, selbst der Ballonticker beinhaltete die vorlaufende Konvergenzlinie.**
- **Dafür hat man das Platzwetter in Kassel abgefragt (liegt im Südosten)+**
- **Fazit: alle Warnsignale, insbesondere die einer nicht sichtbaren vorlaufenden Konvergenzlinie, wurden ignoriert.**
- **Unzureichende Fahrtvorbereitung hinsichtlich zeitnaher Wetterberatung**
- **Unzureichende Interpretation der Wetterdaten**

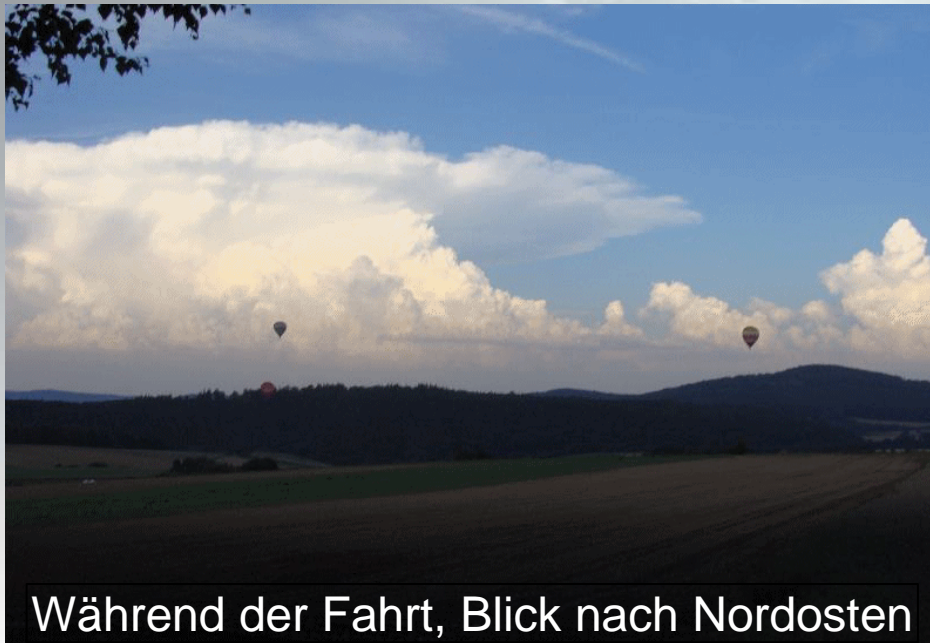
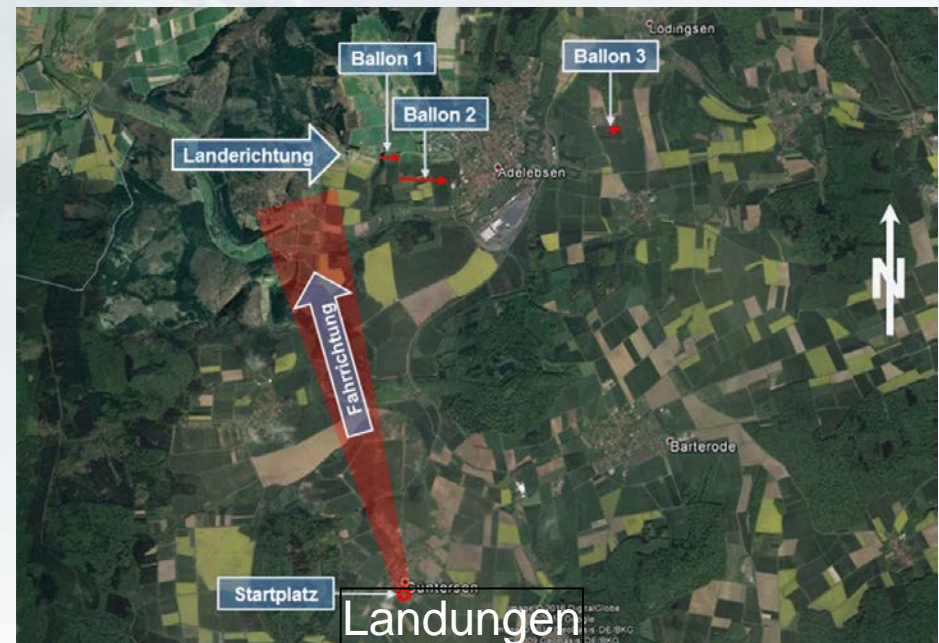
- **Die 3 Landungen werden zum „Massaker“**
- **Alle 3 Ballone haben große Probleme (Durchsacken, Hindernisberührung , Schleiffahrt)**
- **Es gibt neben großem Sachschaden viele (Schwer-)Verletzte**
