Forschungsbericht

Anschlusskanäle und Grundleitungen

- Schäden, Inspektion, Sanierung -

Gelsenkirchen, Dezember 2005

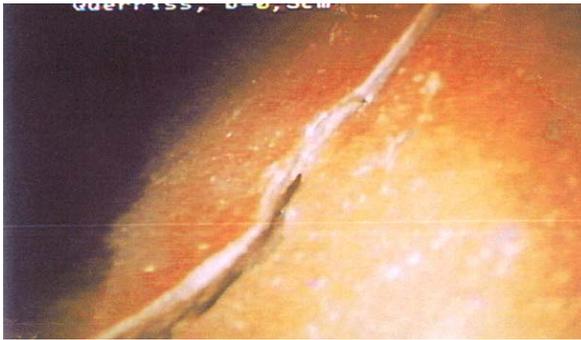
A: Querriss

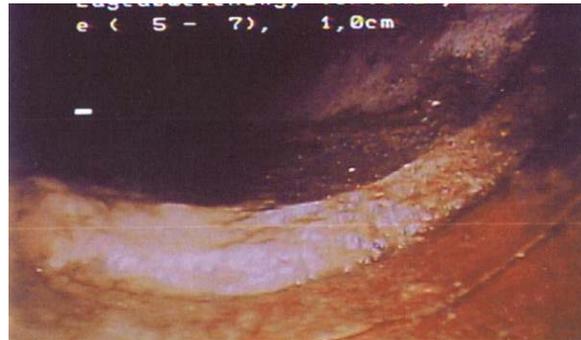
B: Vertikale Lageabweichung

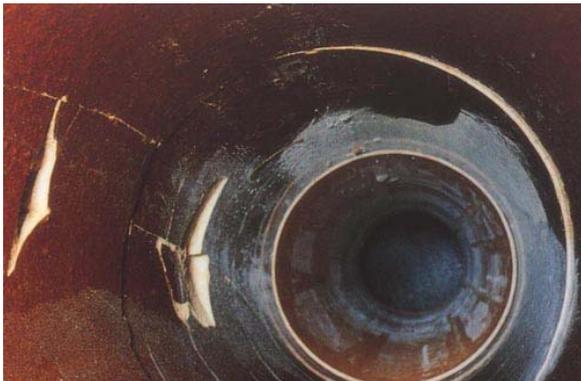
C: Riss- und Scherbenbildung

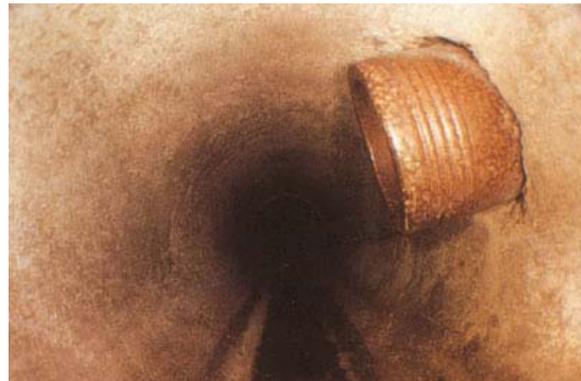
D: Nicht fachgerechter Anschluss

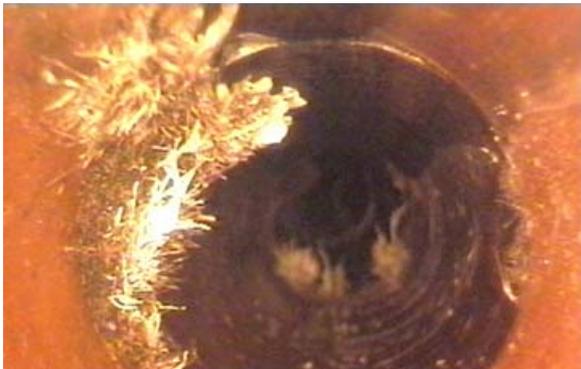
E: Wurzeleinwuchs

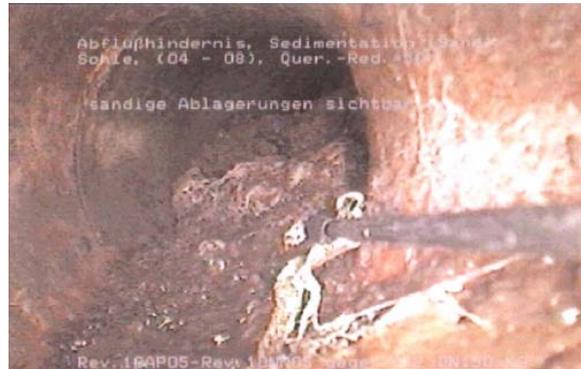
F: Verfestigte Ablagerungen

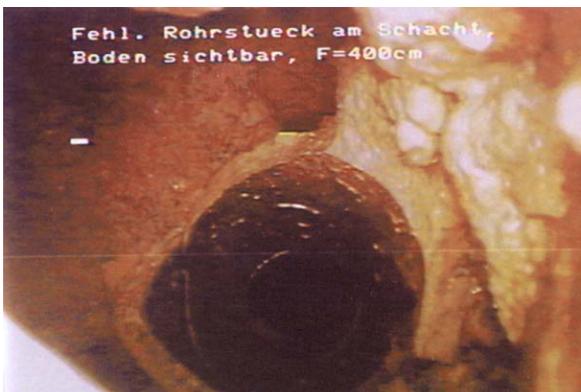
G: Fehlendes Rohrstück

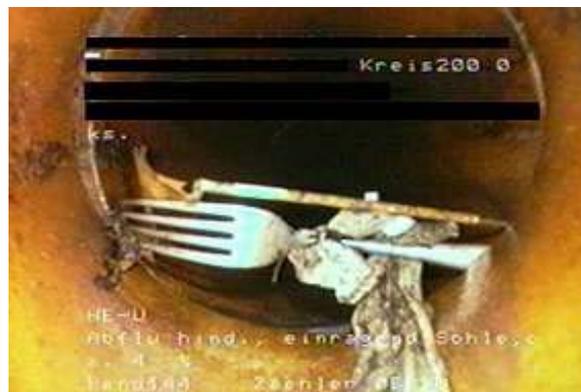
H: Abflusshindernis

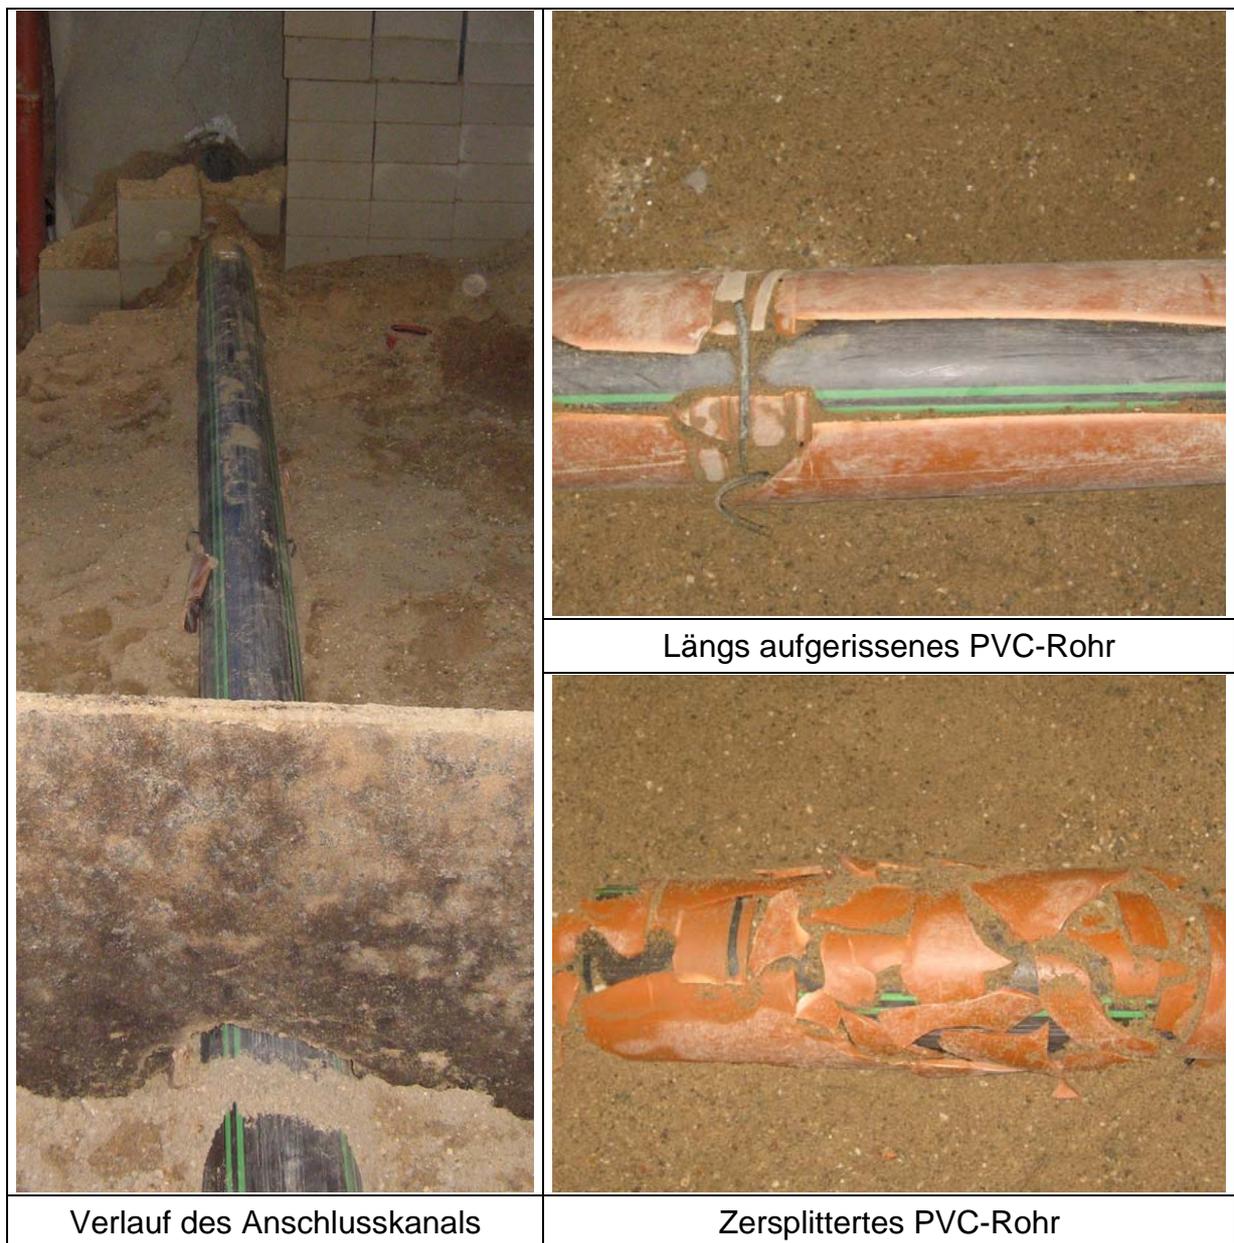
die Abweichungen der vorher durchgeführten Bohrung (vgl. 4.2.5.4) beim Bersten aufgenommen wurden. Der Einzug des PE-HD Rohres zerstörte das „Altrohr“ aus PVC, welches längs aufgerissen oder in zahlreiche Einzelteile zersplittert wurde. Die Begutachtung des PE-HD-Rohres zeigte keine signifikanten Veränderungen, z. B. Riefenbildung (vgl. [39]).

Abb. 24: Freigelegter Kanal nach dem Bersten

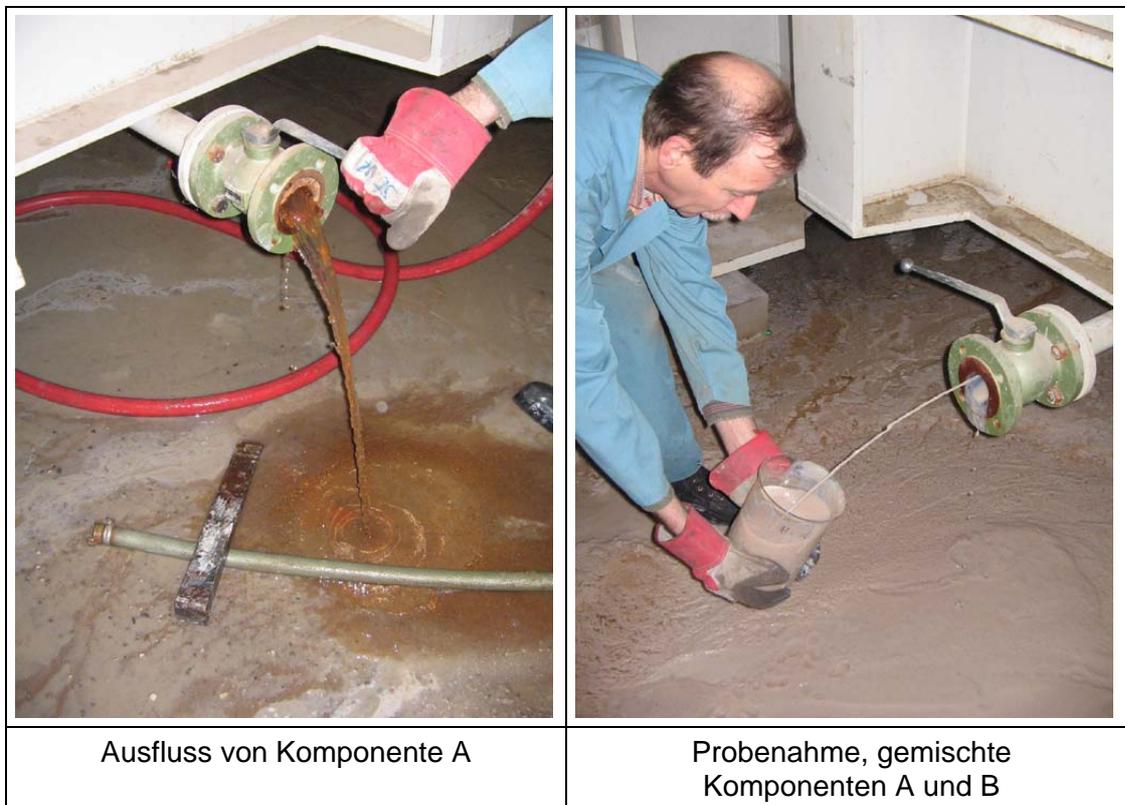
Eine nach der **Sanierung im Großversuchsstand** durchgeführte Kamerabefahrung des noch nicht sanierten Netzes 3 zeigte, dass sich die Komponenten des STAUBCO-Verfahrens im Großversuchsstand bis zu dem benachbarten Netz ausgebreitet hatten. Das Öffnen der Einfüll-/Auslassöffnungen im Bodenbereich des Versuchstandes führte zum Austritt der Verfahrenskomponenten, wodurch die Ausbreitung des Materials im Versuchstand bestätigt wurde (Abb. 30).

Abb. 30: Öffnen von Einfüll-/Ablässöffnung am Großversuchsstand nach Einsatz des STAUBCO-Verfahrens

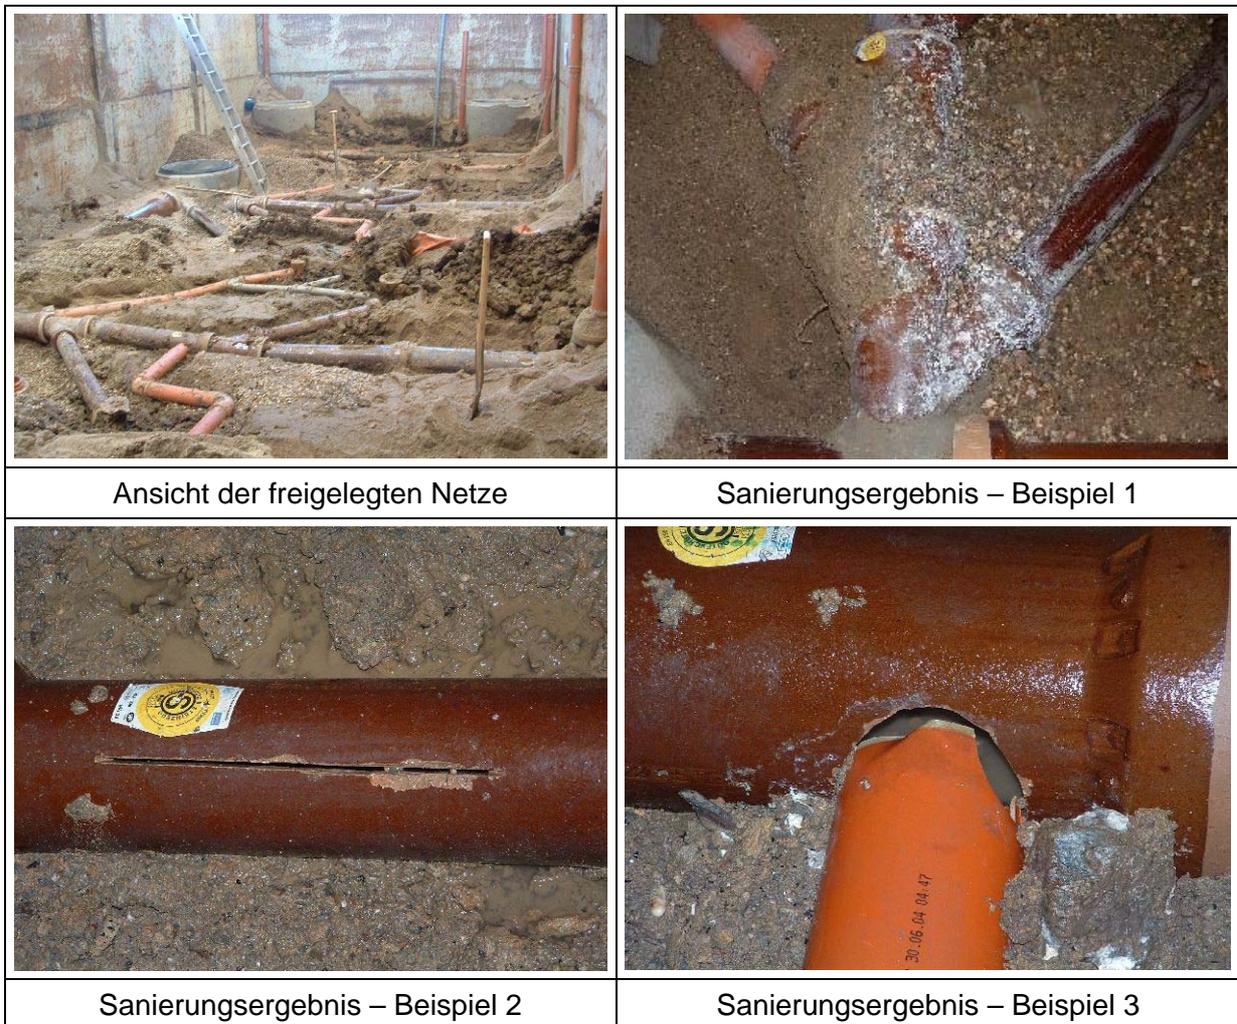
Nachdem die Dichtheitsprüfungen abgeschlossen waren, wurden die Netze im Großversuchsstand freigelegt und Bodenrückstände mit einem Wasserschlauch abgespült. Die anschließende optische Begutachtung der Netze zeigte, dass sich im Bereich der Schadstellen keine Festkörper ausgebildet hatten und nur an einzelnen Schäden Flutungsmaterial zu erkennen war. Dieses Material hatte eine weiche Konsistenz. Die Komponenten A und B hatten kaum miteinander reagiert bzw. die Reaktion war noch nicht abgeschlossen. Das Material reagierte unter Luft nach und verfestigte sich. Die Netze 1 und 2 waren optisch erkennbar undicht (Abb. 31).

Abb. 31: Freigelegte Netze im Großversuchsstand und Beispiele des Sanierungsergebnisses (Sanierung mit anstehendem Wasser unterhalb des Netzes)

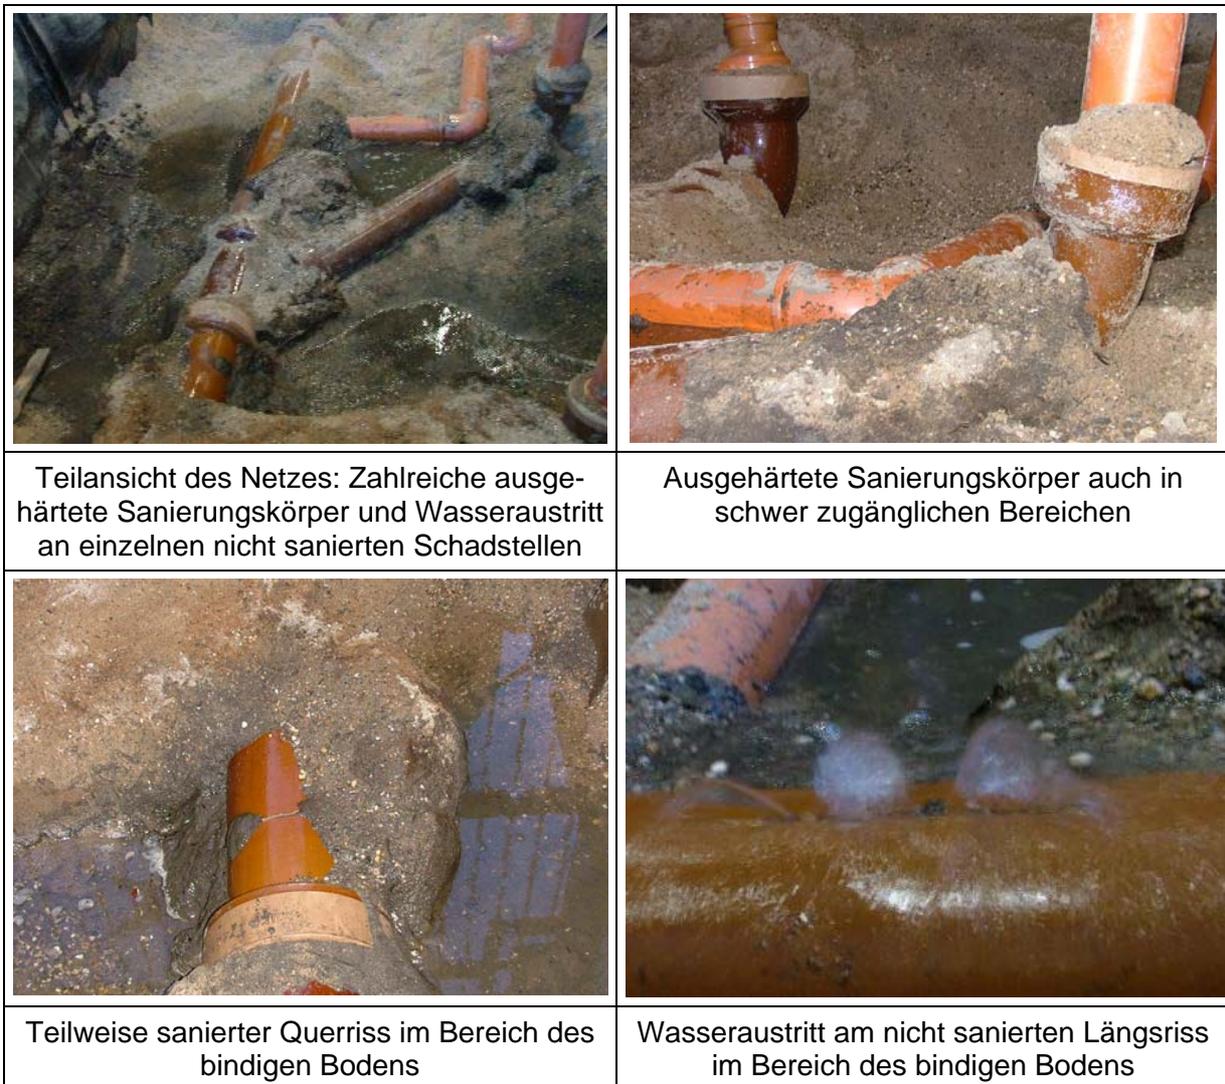
ausgetreten. Entsprechend trat bei der Wasserdruckprüfung nach dem händischen Freilegen des sanierten Netzes an diesen Stellen erkennbar Wasser aus.

Abb. 32: Sanierungsergebnis nach Einsatz des STAUBCO-Verfahrens im mittelformatigen Versuchsstand (Sanierung ohne anstehendes Wasser)

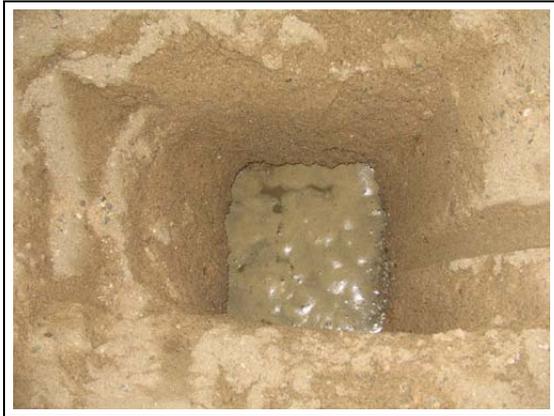
Im Anschluss an die Dichtheitsprüfung mit Wasserüberdruck wurde untersucht, ob sich die eingesetzten Materialien im mittelformatigen Versuchsstand ausgebreitet hatten. Am Boden des Versuchsstandes wurde hierbei ein Gemisch aus den bei der Flutung eingesetzten Materialien und bei der Dichtheitsprüfung eingesetztem Wasser festgestellt (Abb. 33).

Abb. 33: Gemisch aus Sanierungsmaterialien und Wasser am Boden des Versuchstandes (STAUBCO-Verfahren), ca. 0,75 m unter Leitungsnetz, mittelformatiger Versuchstand (Sanierung ohne anstehendes Wasser)

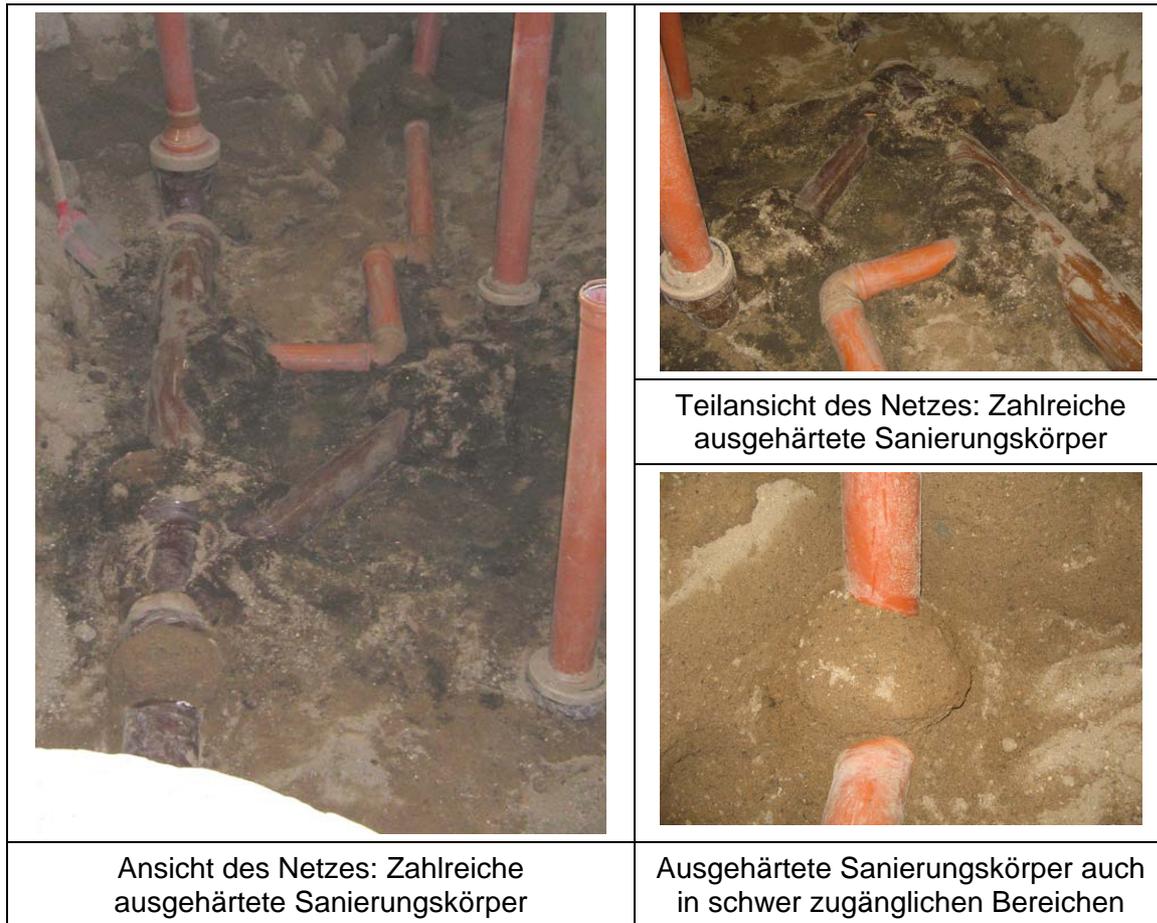
Im Anschluss an die Dichtheitsprüfung wurde das Netz händisch freigelegt. Auch hierbei wurden faulige Gerüche festgestellt. Die Begutachtung der Sanierungskörper nach Aufgrabung zeigte, dass die Komponenten T 1 und T 2 an verschiedenen Schadstellen in den Untergrund ausgetreten waren und miteinander reagiert hatten. An zahlreichen Schadensstellen – auch in Bereichen, die als schwer zugänglich bezeichnet werden können (z. B. Übergang DN 100 auf 90°-Bogen DN 125) – wurden ausgehärtete Sanierungskörper beobachtet. Allerdings wurde einer von fünf Schäden (Längsriss) im Bereich des bindigen Bodens offensichtlich nicht abgedichtet. An dieser Stelle ist das Material nicht ausreichend in den Untergrund ausgetreten und es trat bei der Wasserdruckprüfung nach dem händischen Freilegen des sanierten Netzes an dieser Stelle Wasser aus.

Abb. 34: Sanierungsergebnisse nach Einsatz des TUBOGEL-Verfahrens im mittelformatigen Versuchsstand (Sanierung mit anstehendem Wasser unterhalb des Netzes)

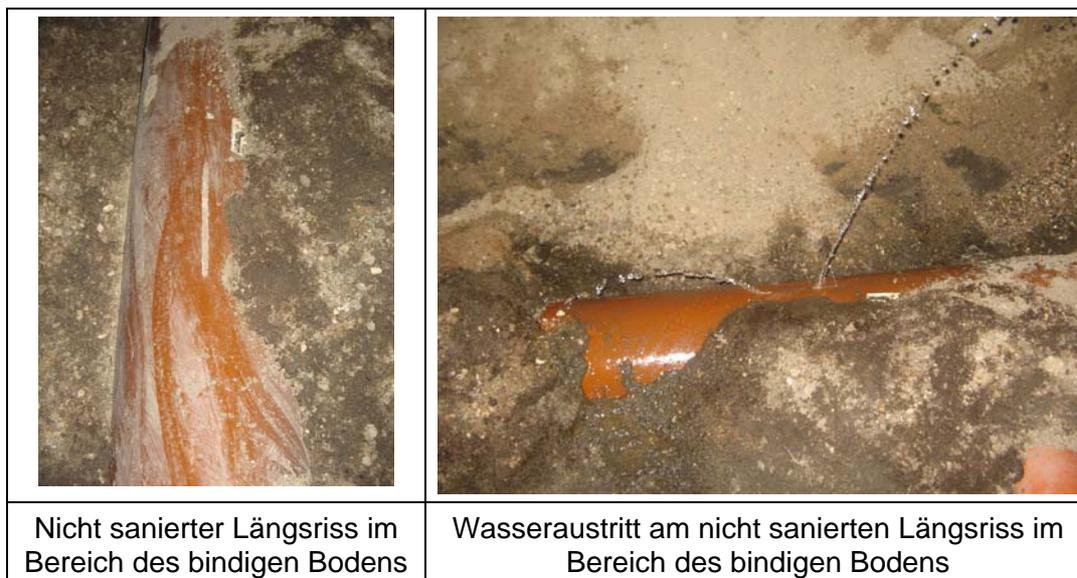
Abb. 35: Undichtigkeit nach Einsatz des TUBOGEL-Verfahrens im mittelformatigen Versuchsstand (Sanierung mit anstehendem Wasser unterhalb des Netzes)

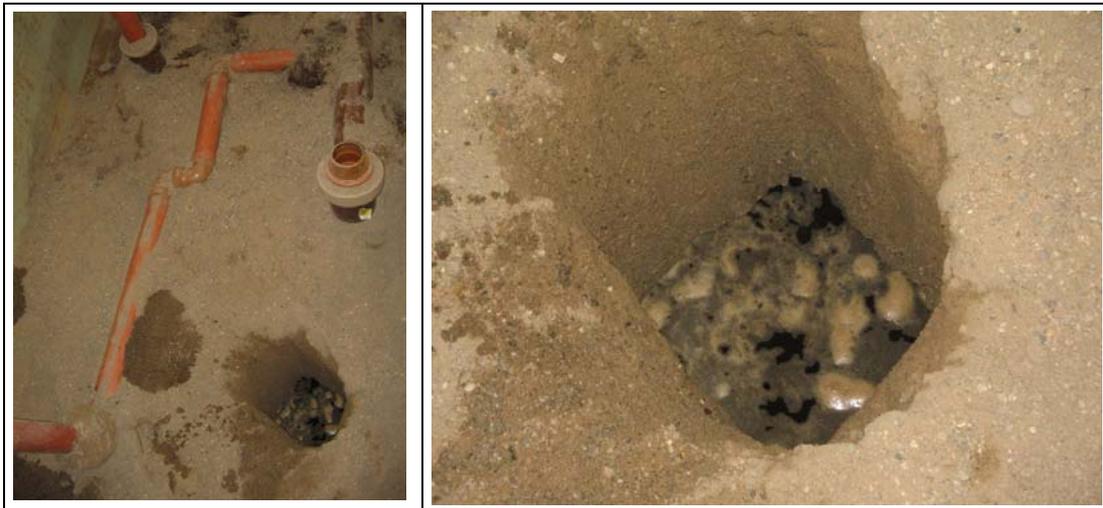
Im Anschluss an die Dichtheitsprüfung mit Wasserüberdruck wurde untersucht, ob sich die eingesetzten Materialien im Versuchsstand ausgebreitet hatten. Am Boden des Versuchsstandes wurde hierbei ein Gemisch aus den bei der Flutung eingesetzten Materialien und in den Versuchsstand eingebrachtem Wasser festgestellt (Abb. 36).

Abb. 36: Gemisch aus Sanierungsmaterialien und Wasser am Boden des Versuchsstandes (TUBOGEL-Verfahren), ca. 0,5 m unter Leitungsnetz, mittelformatiger Versuchsstand (Sanierung mit anstehendem Wasser unterhalb des Netzes)
