Die Instandsetzung des Blauen Turms in Bad Wimpfen

Aktuelle Forschung an Kulturdenkmalen

Tagungsband zum Kolloquium am
17. Mai 2019 in Bad Wimpfen

Herausgeber: Materialprüfungsanstalt Universität Stuttgart

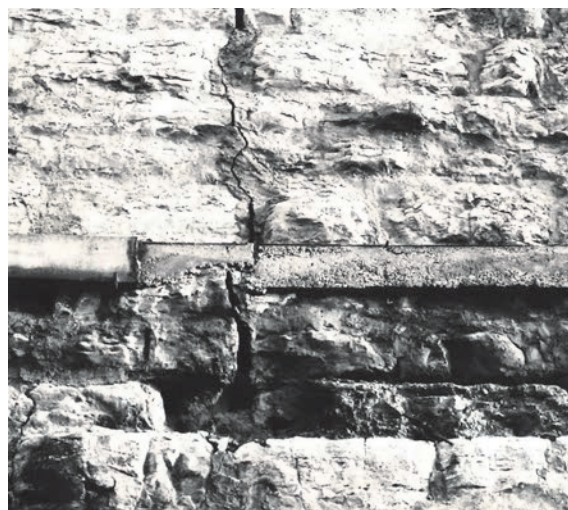
Bild 18 Gerissene Gurtanker und Schäden am Mauerwerk im Jahr 1970 [Quelle: SAIB, Nachlass Klaus Pieper]

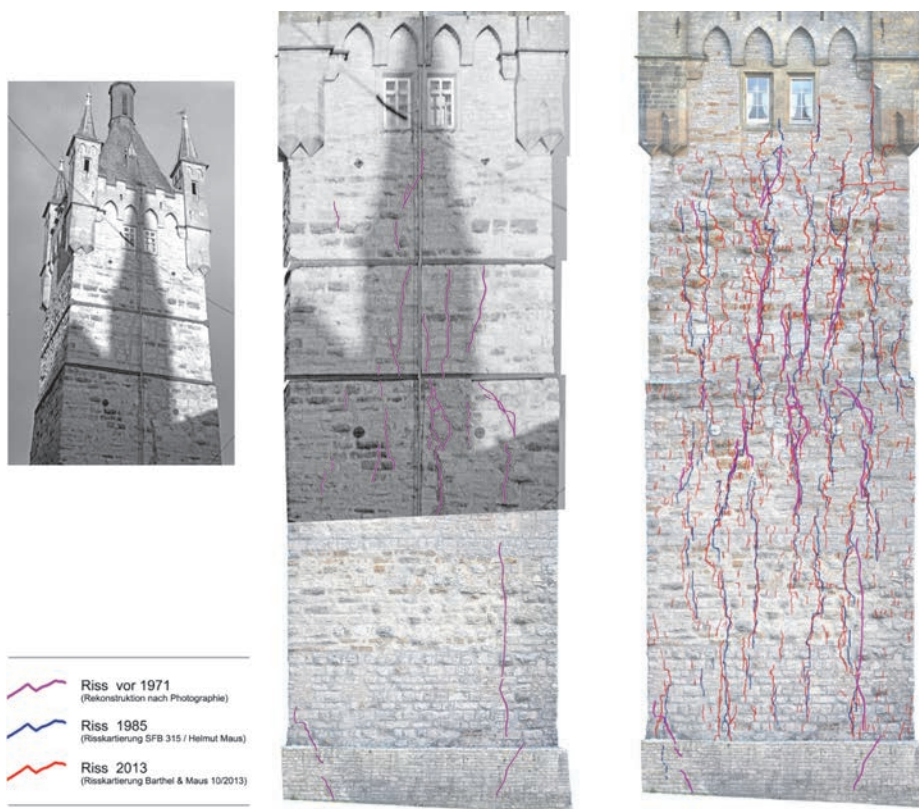
Bild 19 Rekonstruktion des historischen Rissbildes anhand von Fotografien (links / Mitte). Die Überlagerung (rechts) zeigt, dass die immer gleichen Hauptrisse jeweils wieder aufgingen. [Quelle: Foto Marburg / Lala Aufsberg, 1952]

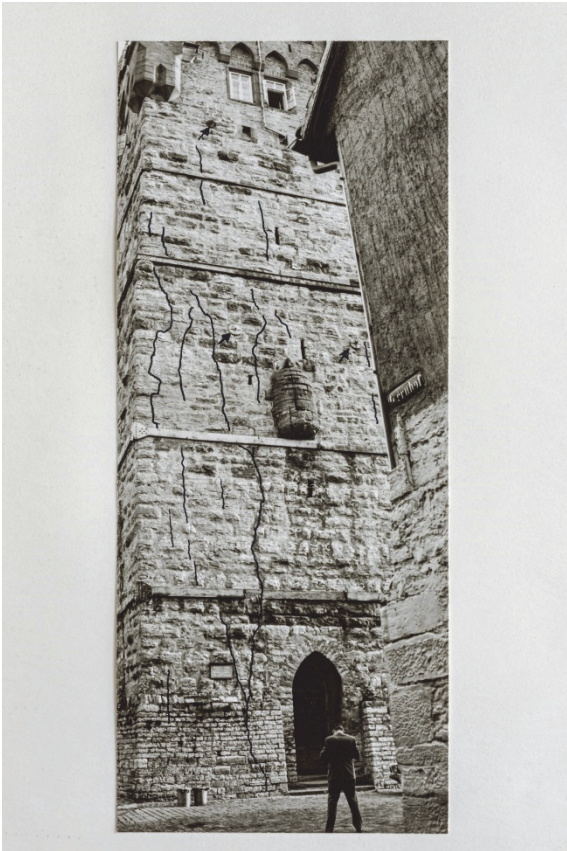
Bis Ende der 1960er Jahre hatten die Schäden ein besorgniserregendes Ausmaß angenommen; in den Außenmauern des Turms klafften bis zu 5 cm breite Risse.

Bild 9 Südseite des Blauen Turms mit überzeichneten Rissen [Pieper, Fotoarchiv LAD]

Unter der Leitung von Prof. Dr.-Ing. Klaus Pieper aus Braunschweig wurden die Hohlräume und Risse im Mauerwerk mit über 300 Tonnen Zementsuspension verfüllt und der Turm zusätzlich durch den Einbau von Spann- und Nadelanker gesichert. Außen wurde der Turm neu verfugt, innen erhielt er eine Spritzbetonschale.

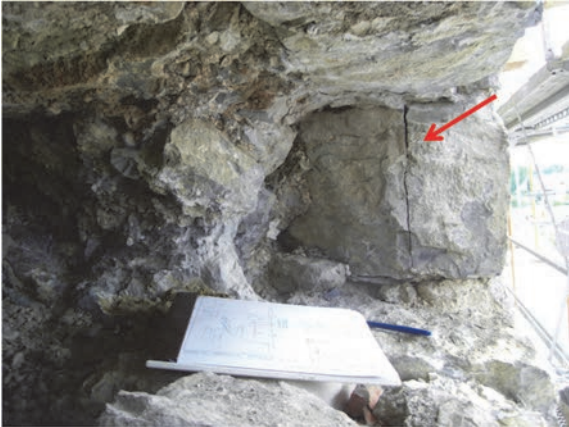
Bild 6 Oberflächenparalleler Riss im äußeren Stein

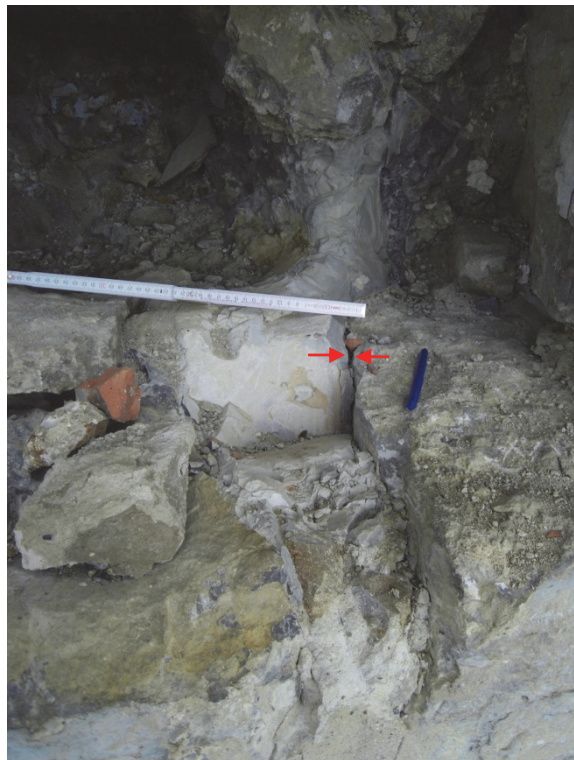
Bild 8 Pieper'sches Injektionsgut hat 1971 einen der »armdicken« Risse im Mauerwerk verfüllt. Unter der Meterstabspitze ist die seitdem weitergehende Aufweitung des Mauerwerks am Riss erkennbar (s. rote Pfeile)

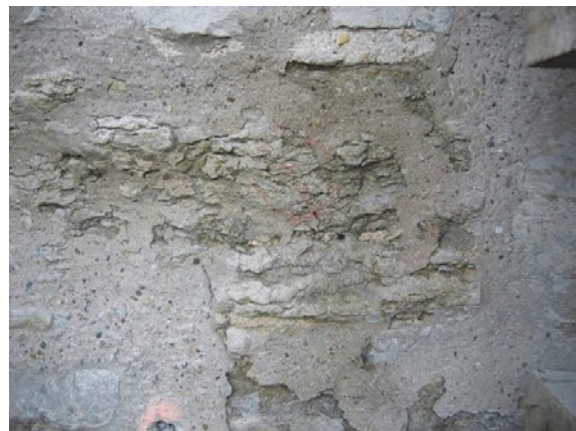
Bild 13 Zerrissener Muschelkalkstein

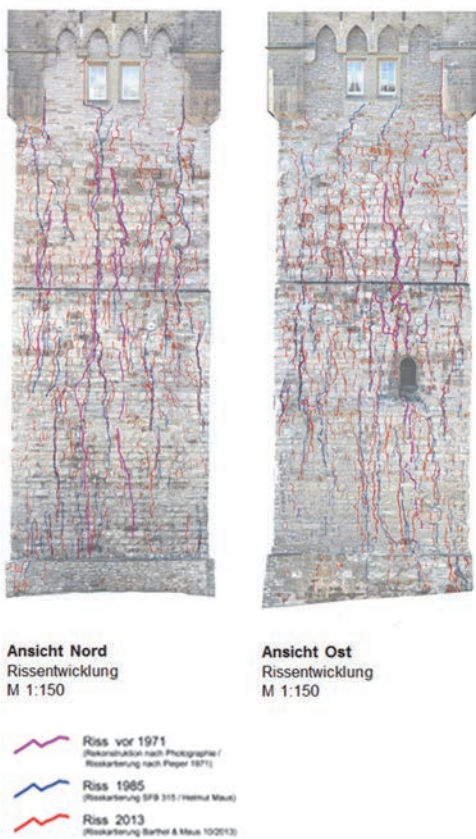
Bild 1 Rissentwicklung am Blauen Turm bis 2013 (Quelle: Barthel & Maus Beratende Ingenieure GmbH)

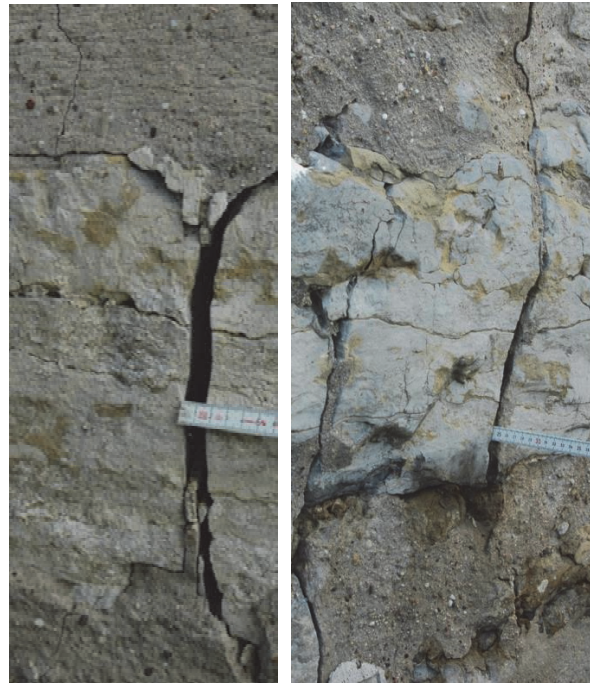
Bild 2 vorhandene Risse am Blauen Turm

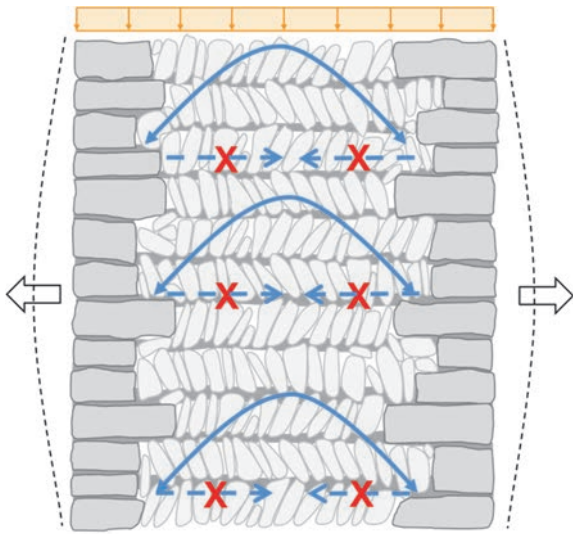
Bild 1 Das mörtelarme Füllmauerwerk lagert sich auf die deutlich steiferen Außenschalen um. Die schräg gerichteten Kräfte bewirken ein Aufweiten des Mauerquerschnitts, da im Innern kaum Zugkräfte aufgenommen werden können

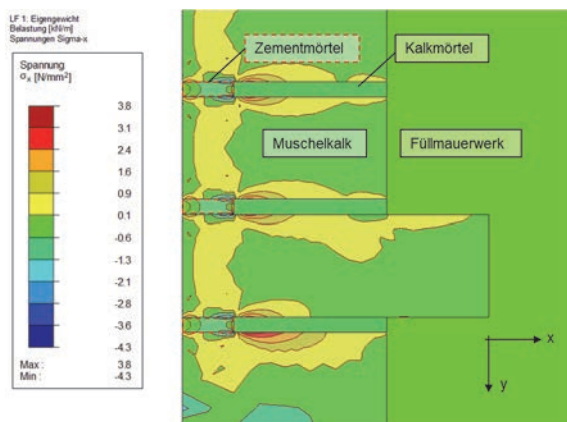
Bild 5 FE-Berechnung: Darstellung der Horizontalspannungen nach Neuverfugung mit Zementmörtel. E-Modul Zementmörtel: 10.500 N/mm², E-Modul Kalkmörtel: 500 N/mm², E-Modul Stein: 60.000 N/mm² (Alle Werte [1])

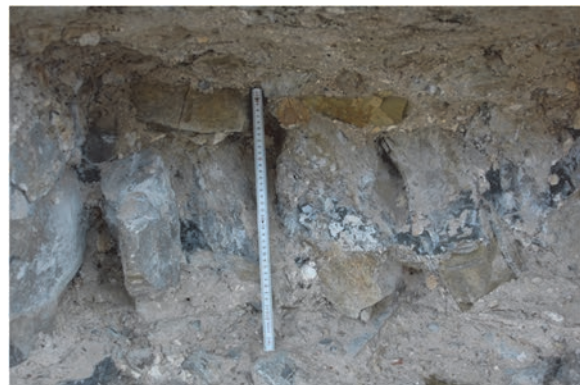
Bild 2 Öffnungsstelle West 1: Diagonal eingebaute, kleinformatige Mauersteine im Hinterfüllmauerwerk bei einer Öffnungstiefe von rd. 60 cm. Zwischen den Steinen historischer Kalkmörtel und Injektionsmörtel (grau)

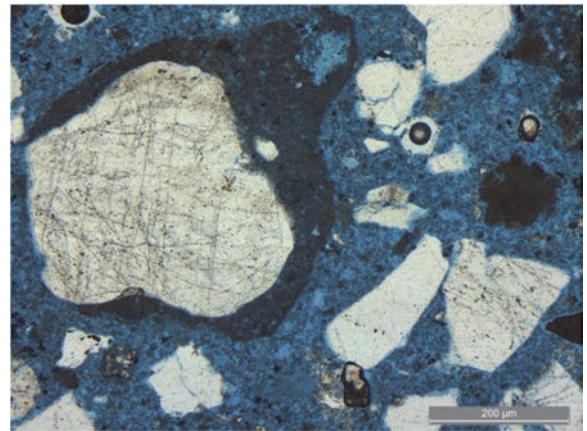
Bild 4 Westfassade, Bohrkern 7, im Allgemeinen ist das Mörtelbindemittel stark reduziert. Der Porenraum ist blau angefärbt. Um ein größeres Quarzkorn herum hat sich das karbonatische Bindemittel besser erhalten (dunkel gefärbt)

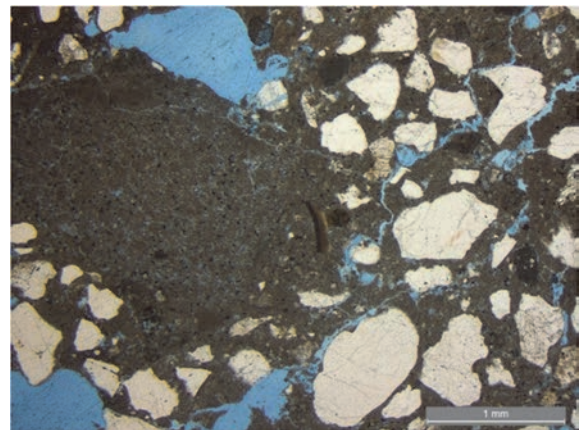
Bild 5 Ostfassade, großer karbonatischer Bindemittelklumpen in der linken Bildhälfte und zahlreiche, feine Rissbildungen in der Bindemittelmatrix, deutlich erkennbare, offene Porosität, blau angefärbt

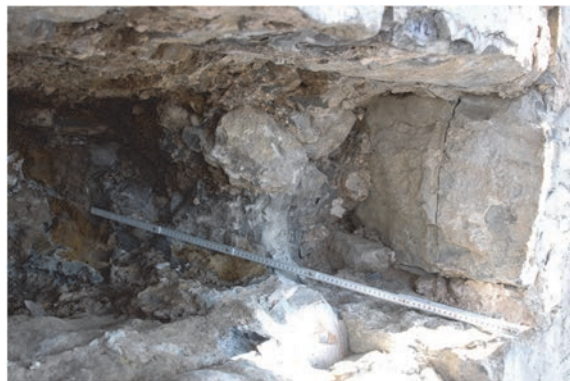
Bild 8 Öffnungsstelle West 2: Rechte Flanke der Öffnungsstelle nach Verbreiterung und Vertiefung bis ca. 100 cm. Es ist deutlich der oberflächenparallele Riss im Kalkstein der Außenschale erkennbar

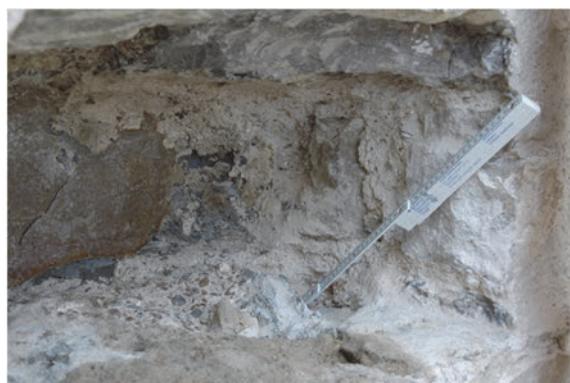
Bild 9 Öffnungsstelle Ost 3: Rechte Flanke der Öffnungsstelle nach dem Herausnehmen des Steins der Außenschale. Größere Hohlstelle in der Stoßfuge (siehe eingesteckter Meterstab)

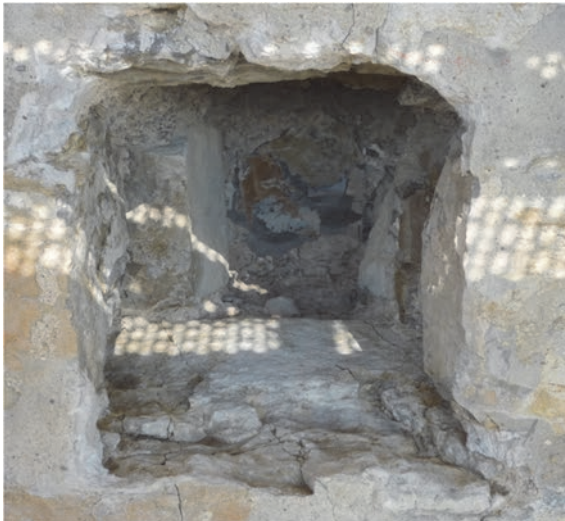
Bild 10 Öffnungsstelle Ost 4: Ansicht der Öffnungsstelle mit einer Tiefe von rd. 80 cm nachdem der Binderstein ausgebaut war. An der Rückseite des Bindersteines ist eine größere Menge Injektionsmörtel (dunkelgrau) vorhanden, an dem noch ein Teil des Bindersteines klebt. Mehrfache Rissbildung im Dolomitmalkstein, zur Steinoberfläche hin kleinteiliger bis bröckeliger Zerfall

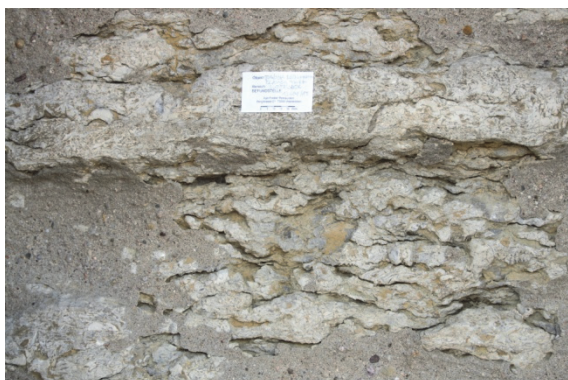
Bild 3 Kalksteinwerkstück mit tiefer reichenden Zerklüftungen

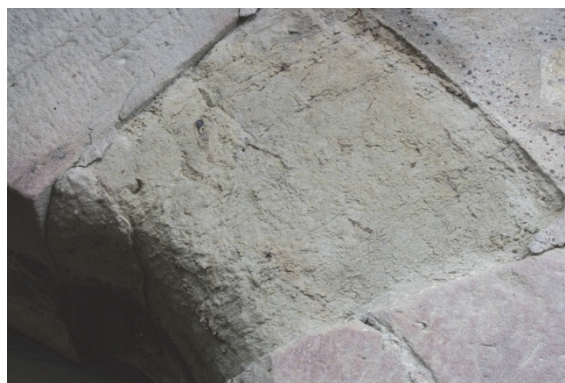
Bild 5 Sandsteinwerkstück am Fenstergewände mit tiefer reichender Rückwitterung
