ISSA Prevention Series No. 2051 (G)

Staubexplosions- ereignisse

**Analysen von Staubexplosionen
in Industrie und Gewerbe**

**Ursachen, Lehren
und Massnahmen**

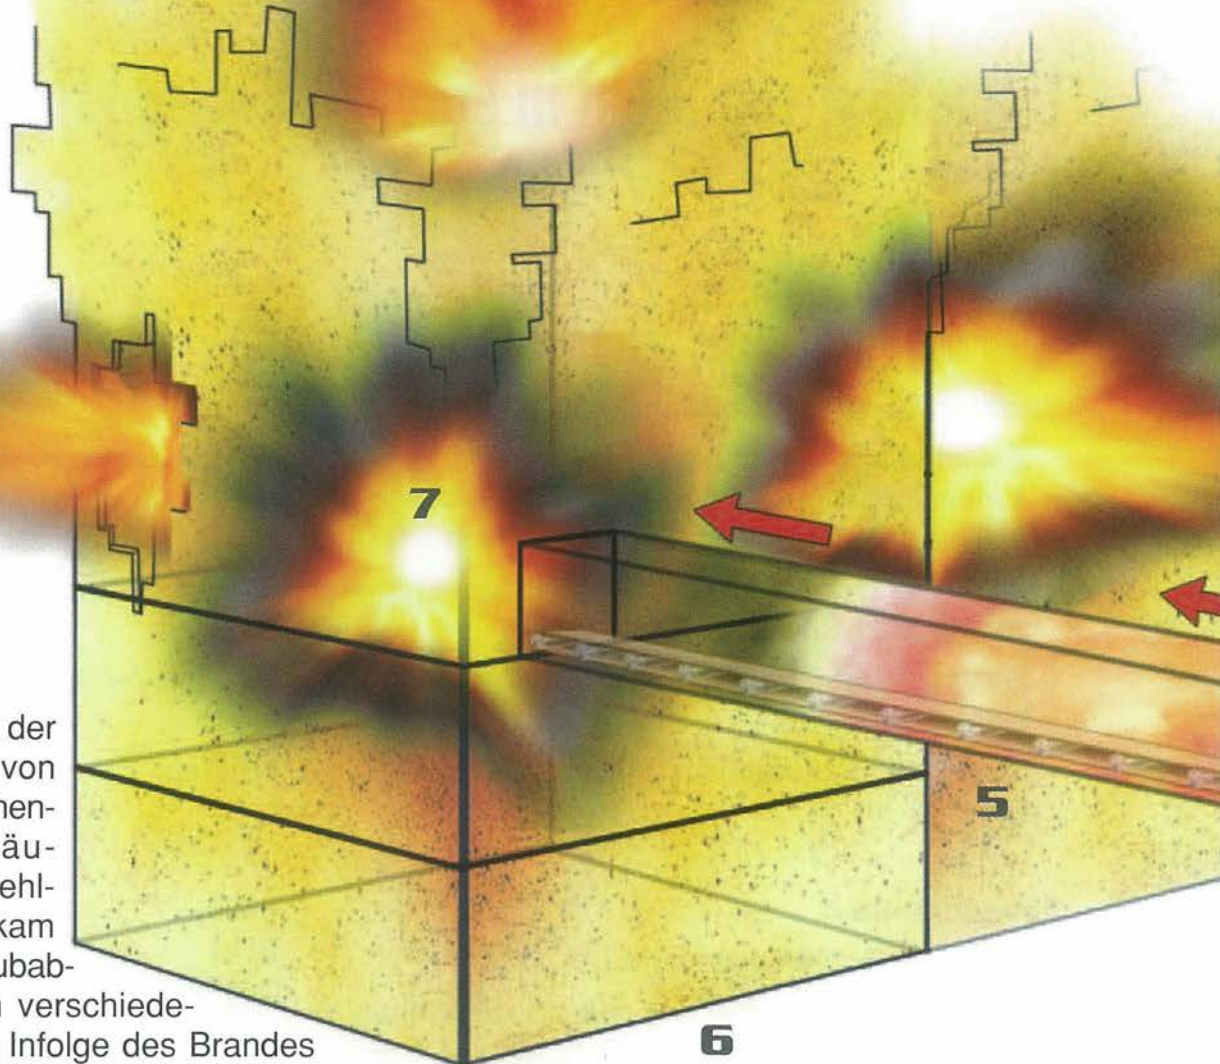
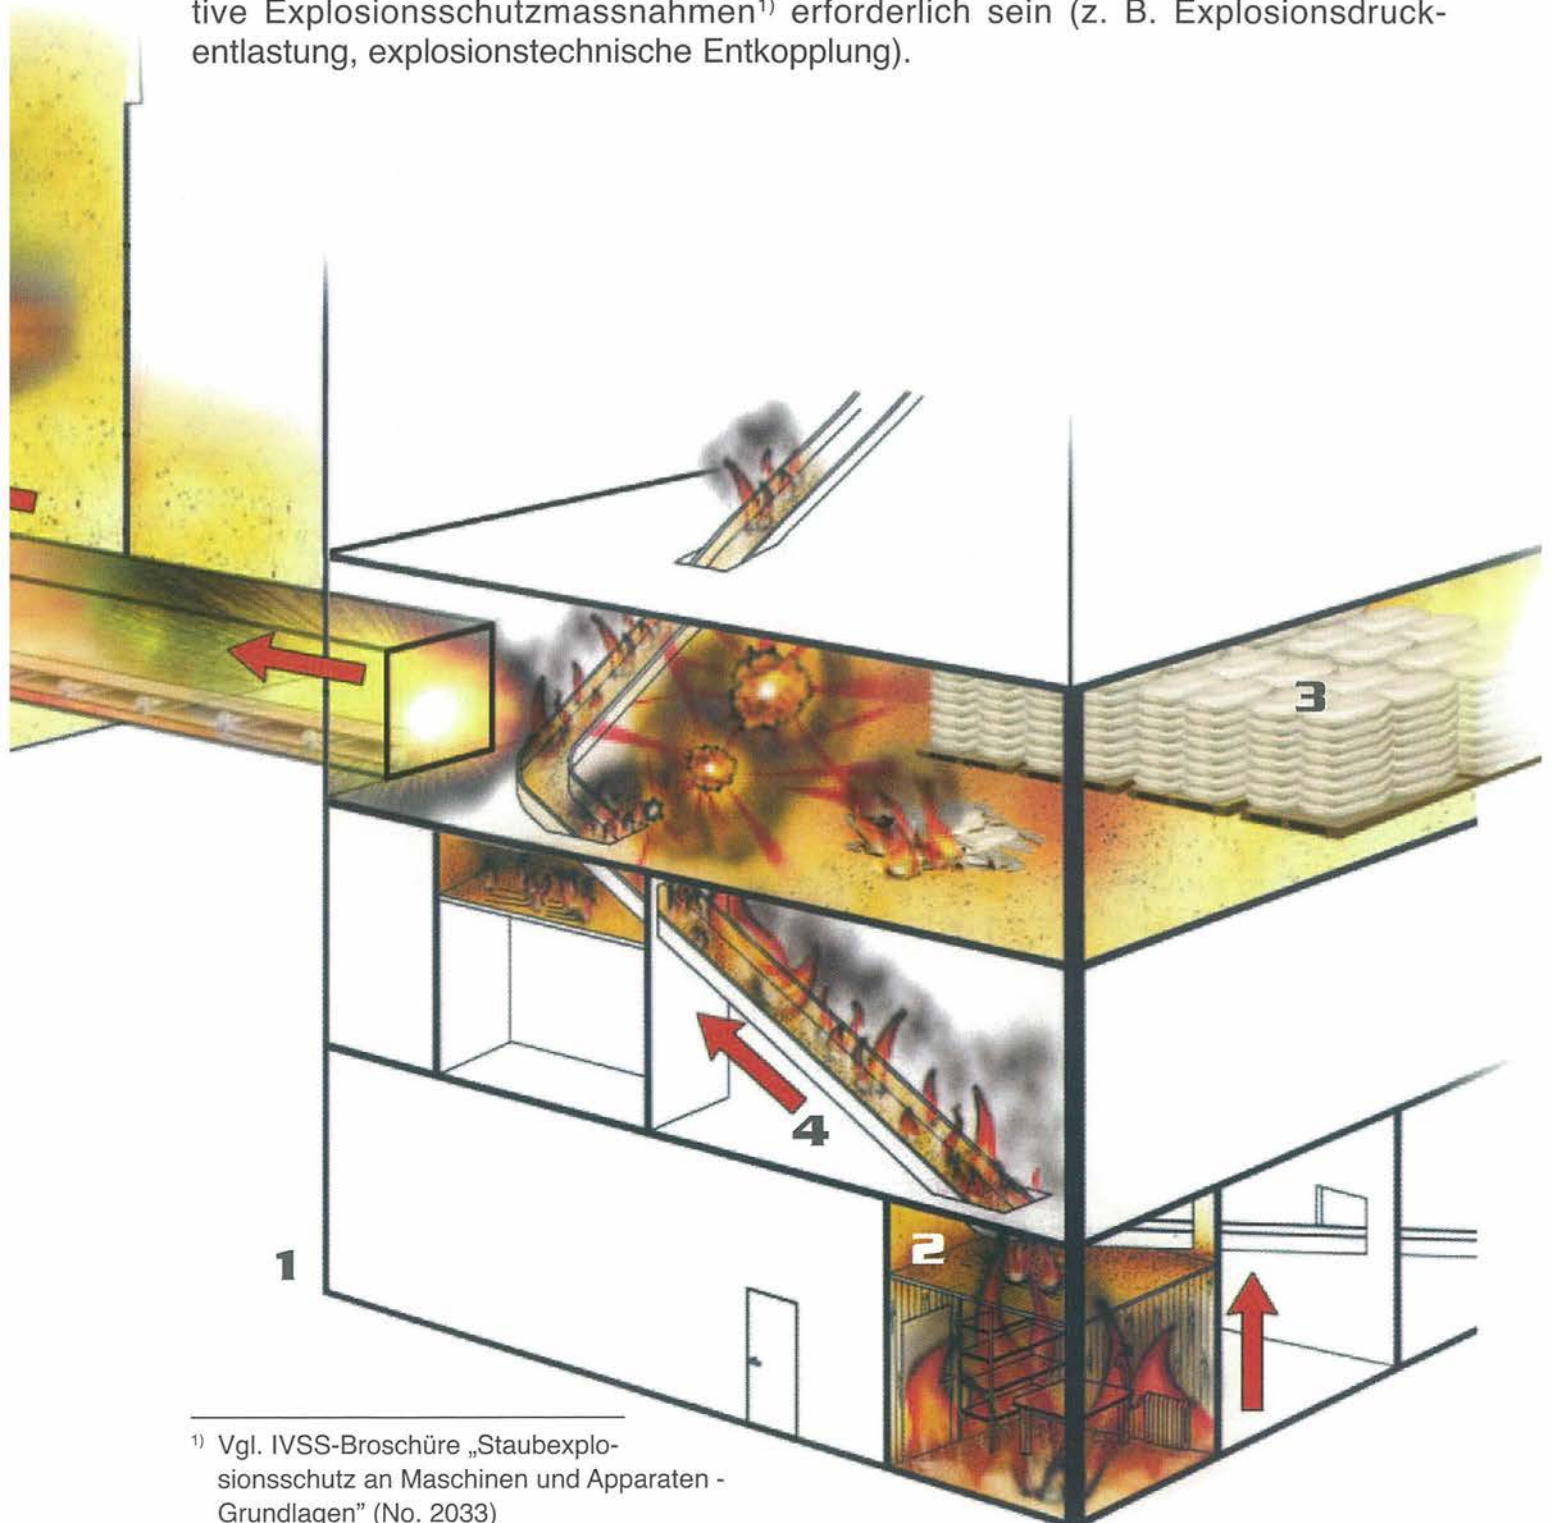
- Brand im Probenlagerraum (2)
- Übergreifen des Brandes auf das Zwischenlager (3) begünstigt durch Deckenöffnungen für die Fördereinrichtungen (4)
- Staubexplosionen im Zwischenlager (3)
- Explosionsübertragung durch die Verbindungsbrücke (5) in den Verpackungsbereich (7) im Mehlspeicher (6)
- Ausgeprägte Raumexplosion im Verpackungsbereich (7) führt zum Zerstören der tragenden Wände und damit zum Einsturz des siebengeschossigen Mehlspeichers (6).
- Zahlreiche Folgeexplosionen in verschiedenen Betriebsbereichen (z. B. Silozellen) infolge Explosionsübertragung durch Übergänge, Durchführungen sowie Förder- und Entstaubungsleitungen

- 14 Tote, 17 Schwerverletzte
- Nahezu total zerstörte Gebäude und Anlagen
- Materieller Schaden weit mehr als 100 Mio. Euro (1 Jahr Produktionsausfall)

Durch die Art der Handhabung von Mehl im Zwischenspeichergebäude (1) und Mehl-speicher (6) kam es zu Mehlstaubab-lagerungen in verschiede-nen Räumen. Infolge des Brandes im Probenlagerraum (2), der sich über die Deckendurchbrüche für die Sackrutsche (4) nach oben ausbreitete, konnte es zum ersten Aufwirbeln von abgelagertem Staub im Zwischenlager (3) kommen. Das Ent-zünden des aufgewirbelten Staubes erfolgte durch den Brand. Die Druckwelle der ers-ten Explosion führte zum Aufwirbeln weiteren Staubes, womit eine „Kettenreaktion“ ausgelöst wurde. Durch die lang gestreckte Form der Brücke (5) kam es zu einer Ausrichtung der Explosionsdruckwelle, so dass unverbranntes Mehl innerhalb der Brücke vor der Explosionsfront hergeschoben wurde. Im Verpackungsbereich (7) ent-stand somit ein grossvolumiges Mehlstaub/Luft-Gemisch, das durch den gleichzeitig entstandenen Flammenstrahl entzündet wurde. Die dadurch erfolgte schwere Raum-explosion zerstörte einen Grossteil des Mehlspeichers (6) und führte zu weiteren Folgeexplosionen in angrenzenden Gebäuden, Silos usw.

- Vermeiden von Staubablagerungen durch dichte Bauweise, Entstaubungstechnik und Reduzieren von Ablagerungsflächen
- Beseitigen unvermeidbarer Staubablagerungen durch regelmässiges und systematisches Reinigen (Reinigungsplan)
- Vermeiden von Zündquellen in den brand- und explosionsgefährdeten Bereichen
- Bilden von Brandabschnitten, Gebäudeentkopplung

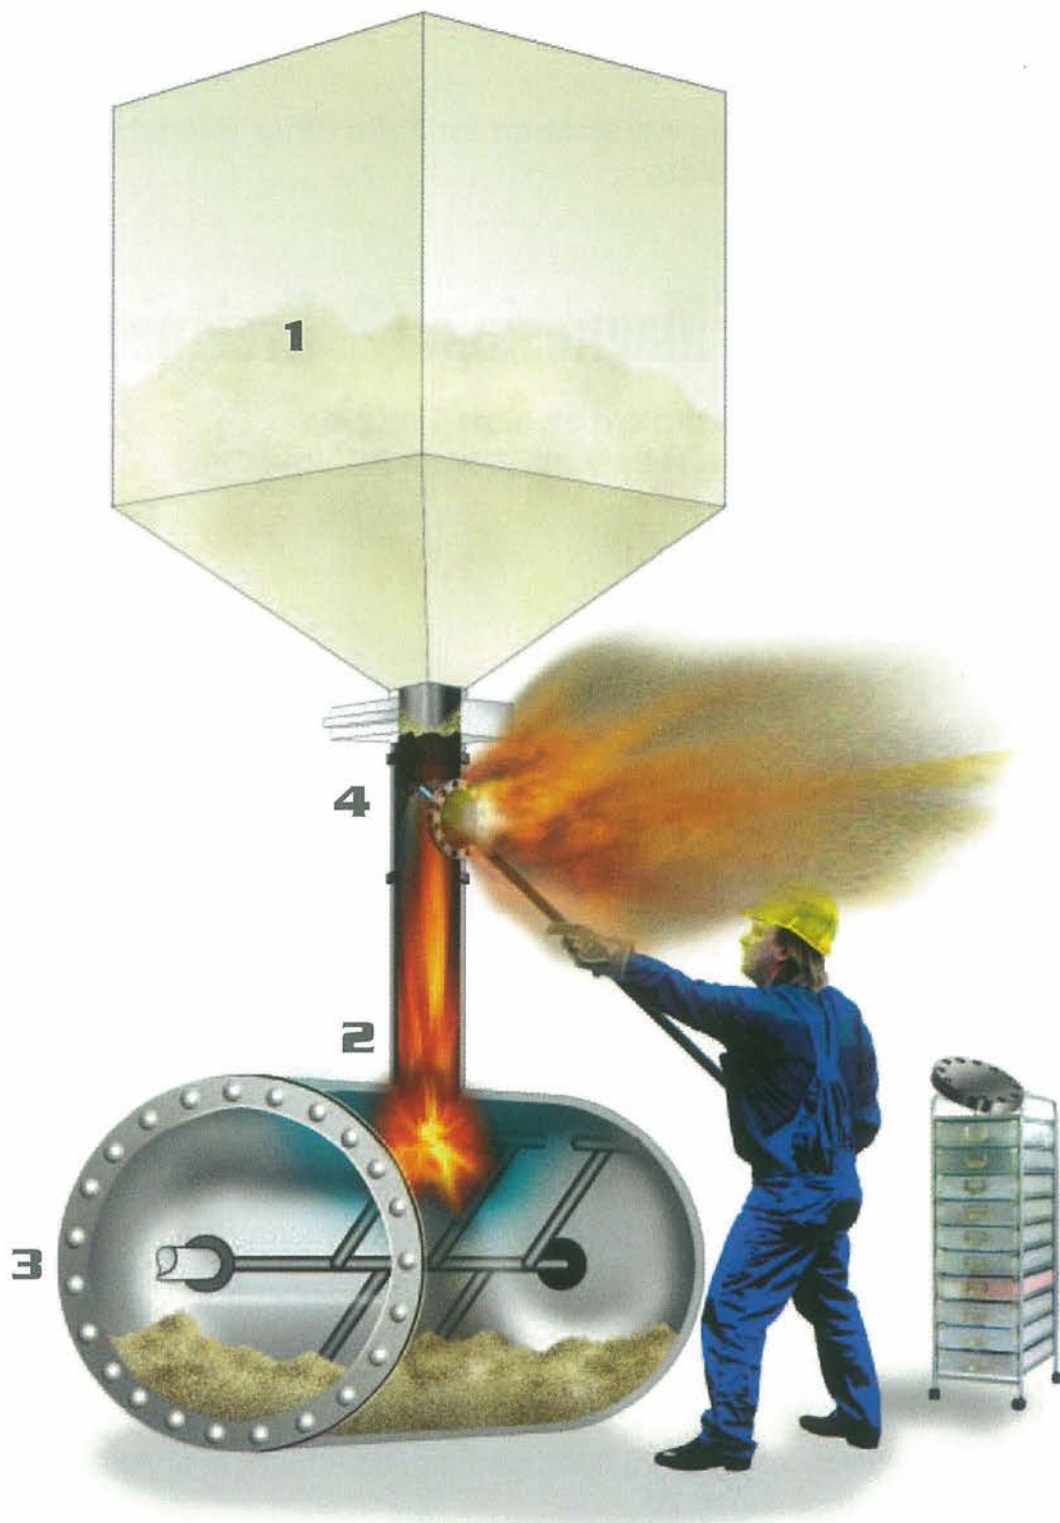
Nach einer gewissen Betriebszeit stellte der Beschäftigte fest, dass entgegen der bisherigen Erfahrung das Material nicht in den Mischer (3) nachrutschte. Mit einer Stocherstange aus Metall versuchte er, durch die Revisionsöffnung (4) das an der verstopften Stelle festsitzende Magnesiumgranulat zu lösen. Hierbei kam es im Zuleitungsrohr (2) zum Mischer (3) zu einer Explosion.

Die aus der Revisionsöffnung (4) herausschlagende Flamme fügte dem Beschäftigten schwere Verbrennungen zu.

- Die Anlage war nicht durch besondere Massnahmen explosionsgeschützt, weil sie für ein sehr grobkörniges und damit nicht staubexplosionsfähiges Magnesiumgranulat ausgelegt worden war.
- Als das Magnesium von einem anderen Lieferanten bezogen wurde, blieb unberücksichtigt, dass dieses einen deutlich höheren Feinanteil aufwies. Damit lag nun ein staubexplosionfähiges Material vor und bedingt durch sein schlechteres Fliessverhalten kam es zudem zu einer Blockade im Zuleitungsrohr (2).
- Durch das Stochern mit einer Stange aus Metall bildete sich gleichzeitig ein explosionsfähiges Staub/Luft-Gemisch und ein zündwirksamer mechanischer Funke.

- Das erneute Verwenden des nicht staubexplosionsfähigen Magnesiumgranulats würde weitere Schutzmassnahmen verzichtbar machen.
- Da das Magnesium mit dem höheren Feinanteil im konkreten Fall weiterhin verwendet werden soll und damit explosionsfähige Magnesiumstaub/Luft-Gemische nicht sicher vermieden werden können, müssen vorbeugende oder konstruktive Schutzmassnahmen getroffen werden. Aufgrund der niedrigen Mindestzündenergie des Magnesiumstaubes kann eine Entzündung nicht sicher ausgeschlossen werden, so dass die vorbeugende Explosionsschutzmassnahme Vermeiden von wirksamen Zündquellen als alleinige Schutzmassnahme nicht ausreicht.
- Im konkreten Fall wurde die Schutzmassnahme Inertisieren ¹⁾ getroffen.

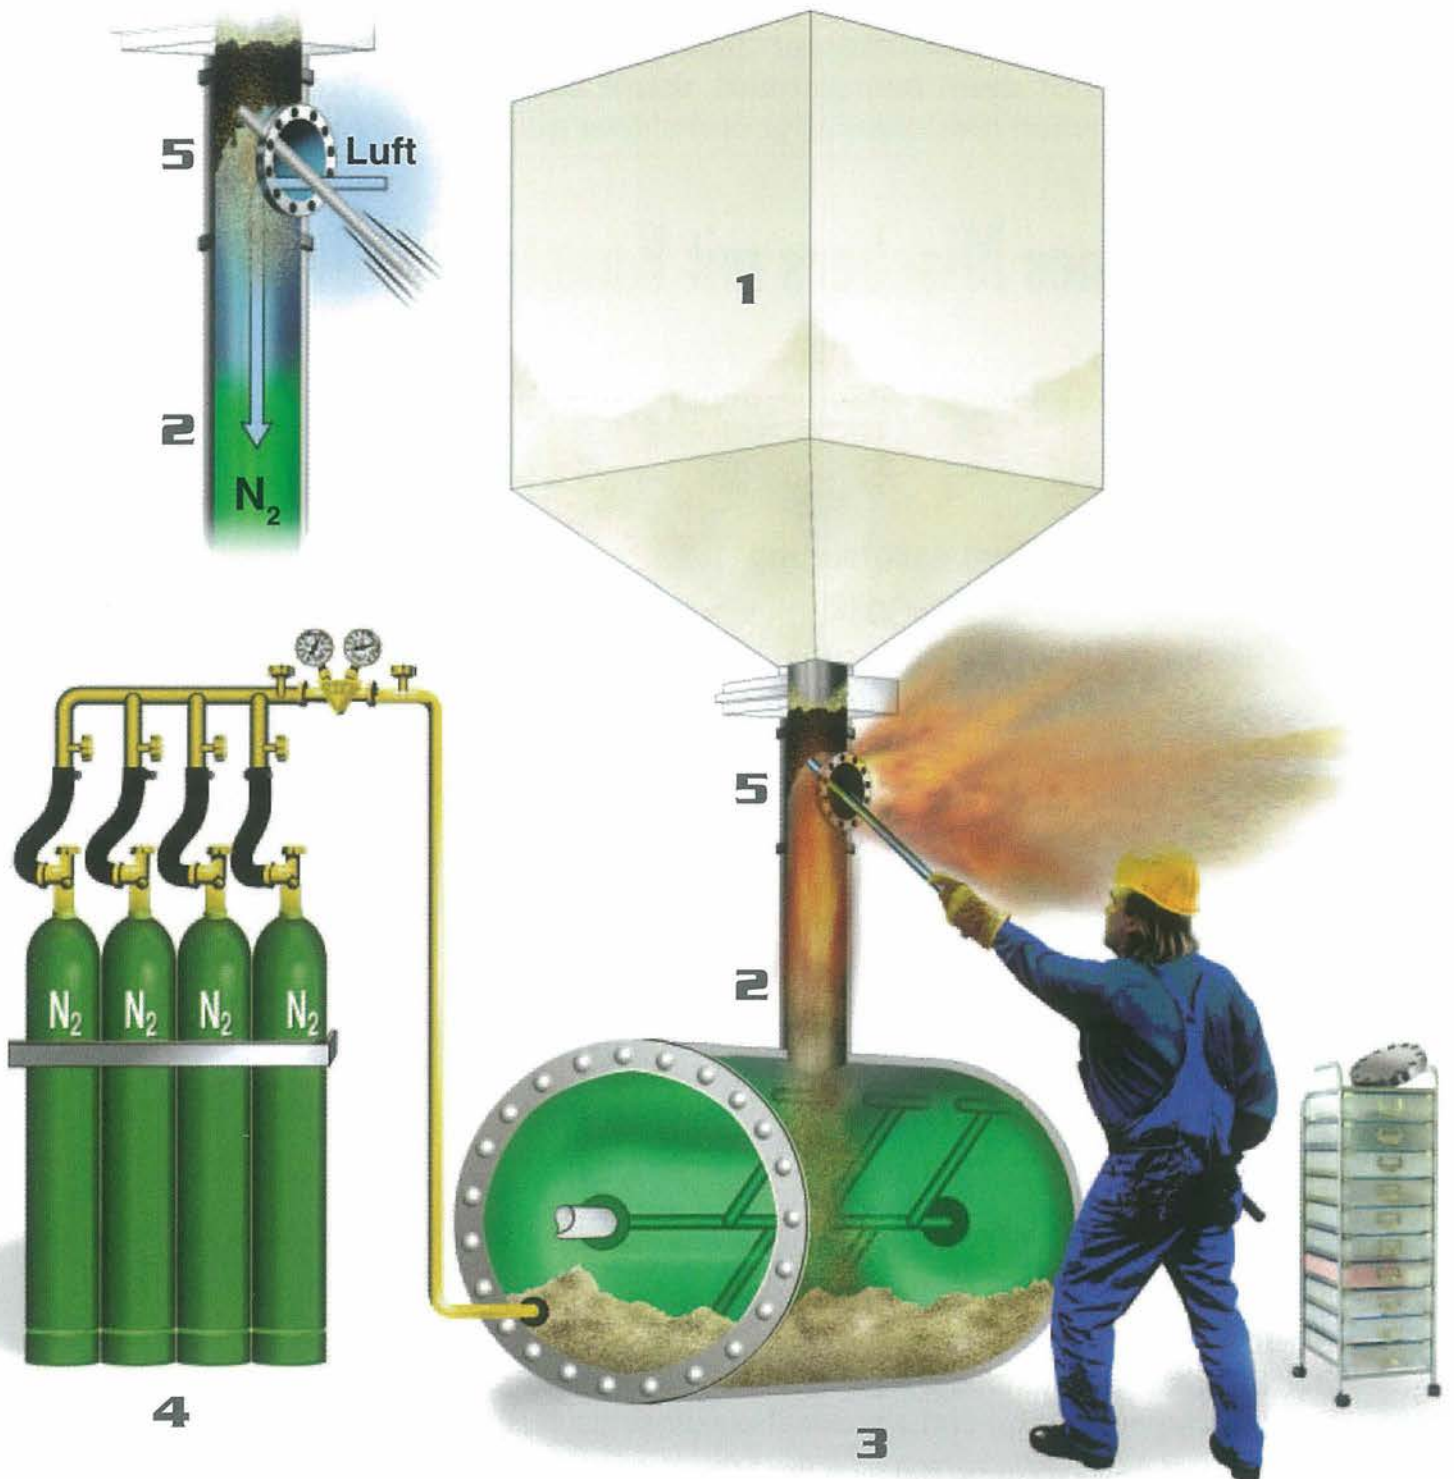
Nach einer gewissen Betriebszeit stellte der Beschäftigte fest, dass das Material nicht in den Mischer (3) nachrutschte. Mit einer Stocherstange aus Metall versuchte er das an der verstopften Stelle festsitzende Magnesium durch die Revisionsöffnung (5) zu lösen. Hierbei kam es im Zuleitungsrohr (2) zum Mischer (3) zu einer Explosion.

Die aus der Revisionsöffnung (5) herausschlagende Flamme fügte dem Beschäftigten schwere Verbrennungen zu.

- Durch die Revisionsöffnung (5) konnte Luftsauerstoff in das Zuleitungsrohr und den oberen Bereich des Mixers (3) gelangen. Damit wurde die Inertisierung in diesem Bereich unwirksam!
- Durch das Stochern mit einer Stange aus Metall bildete sich gleichzeitig ein explosionsfähiges Staub/Luft-Gemisch und ein zündwirksamer mechanischer Funke.

- Durch technische Änderungen im Bereich des Materialeintrags ist ein Verstopfen nach Möglichkeit zu verhindern, z. B. durch Einbau einer Rüttelvorrichtung im Zuleitungsrohr (2).
- Im Falle einer Blockade des Materialflusses im Zuleitungsrohr ist eine Massnahme zum Lösen des festsitzenden Magnesiums zu treffen, ohne dass die Inertisierung unwirksam wird (z. B. möglichst kleine Revisionsöffnung, Überdruck in der inertisierten Anlage - **Achtung Gesundheitsgefährdung** durch Sauerstoffmangel).
- Stocherstangen müssen aus nicht funkenerzeugendem Material (z. B. Holz) bestehen.

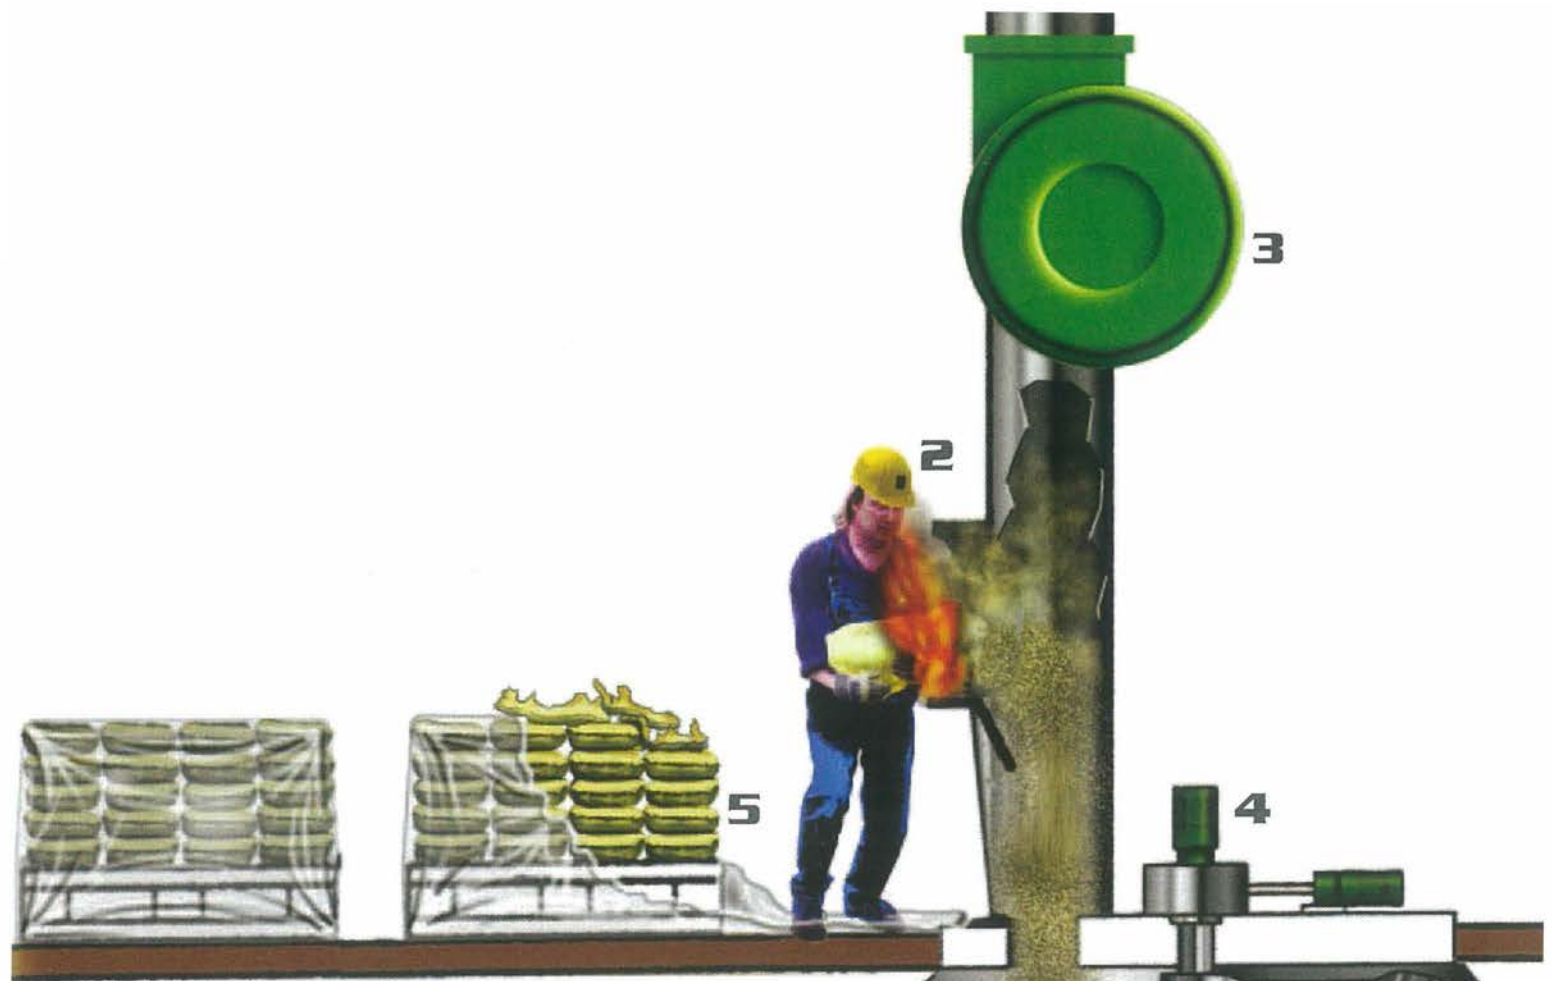
Nach dem Entleeren mehrerer Säcke kam es bei einem weiteren Einfüllvorgang zu einer Staubexplosion im Bereich der Eintragsöffnung (2).

Der Beschäftigte erlitt schwere Verbrennungen im Gesicht und am Oberkörper.

- Der Beschäftigte stand während des Einfüllvorgangs auf der Schrumpffolie der Palettenverpackung (5) und war somit elektrostatisch isoliert.
- Durch den Arbeitsvorgang hat sich der Mitarbeiter sowohl durch Ladungstrennung (Hin- und Hergehen) als auch über Influenz (Ausschütten des Produktes, Ausschütteln des Plastiksackes) elektrostatisch aufgeladen.
- Eine Funkenentladung vom nicht mehr geerdeten Mitarbeiter (Schrumpffolie am Boden) zu einem geerdeten Anlageteil entzündete das im Einschüttbereich (2) vorhandene, extrem zündempfindliche (Mindestzündenergie < 3 mJ) explosionsfähige Staub/Luft-Gemisch.

- Die Massnahme Vermeiden wirksamer Zündquellen muss konsequent durchgeführt werden. Dabei sind zum Vermeiden von Funkenentladungen¹⁾ allerdings nicht nur leitfähige Anlagenteile zu erden, sondern auch Personen (leitfähiges Schuhwerk, leitfähige Fussböden). Zusätzlich muss darauf geachtet werden, dass keine isolierenden Materialien die Erdung unterbrechen.
- Die Wirksamkeit des Erdens ist durch organisatorische Massnahmen auf Dauer sicherzustellen (z. B. muss im Rahmen einer Betriebsanweisung das Tragen von leitfähigem Schuhwerk und das Sauberhalten/Freihalten des Fussbodens geregelt werden).
- Für Produkte mit sehr niedriger Mindestzündenergie^{2) 3)} reichen Massnahmen zum Vermeiden wirksamer Zündquellen alleine nicht aus. In derartigen Fällen sind weitere Massnahmen wie Inertisierung, Explosionsunterdrückung erforderlich.

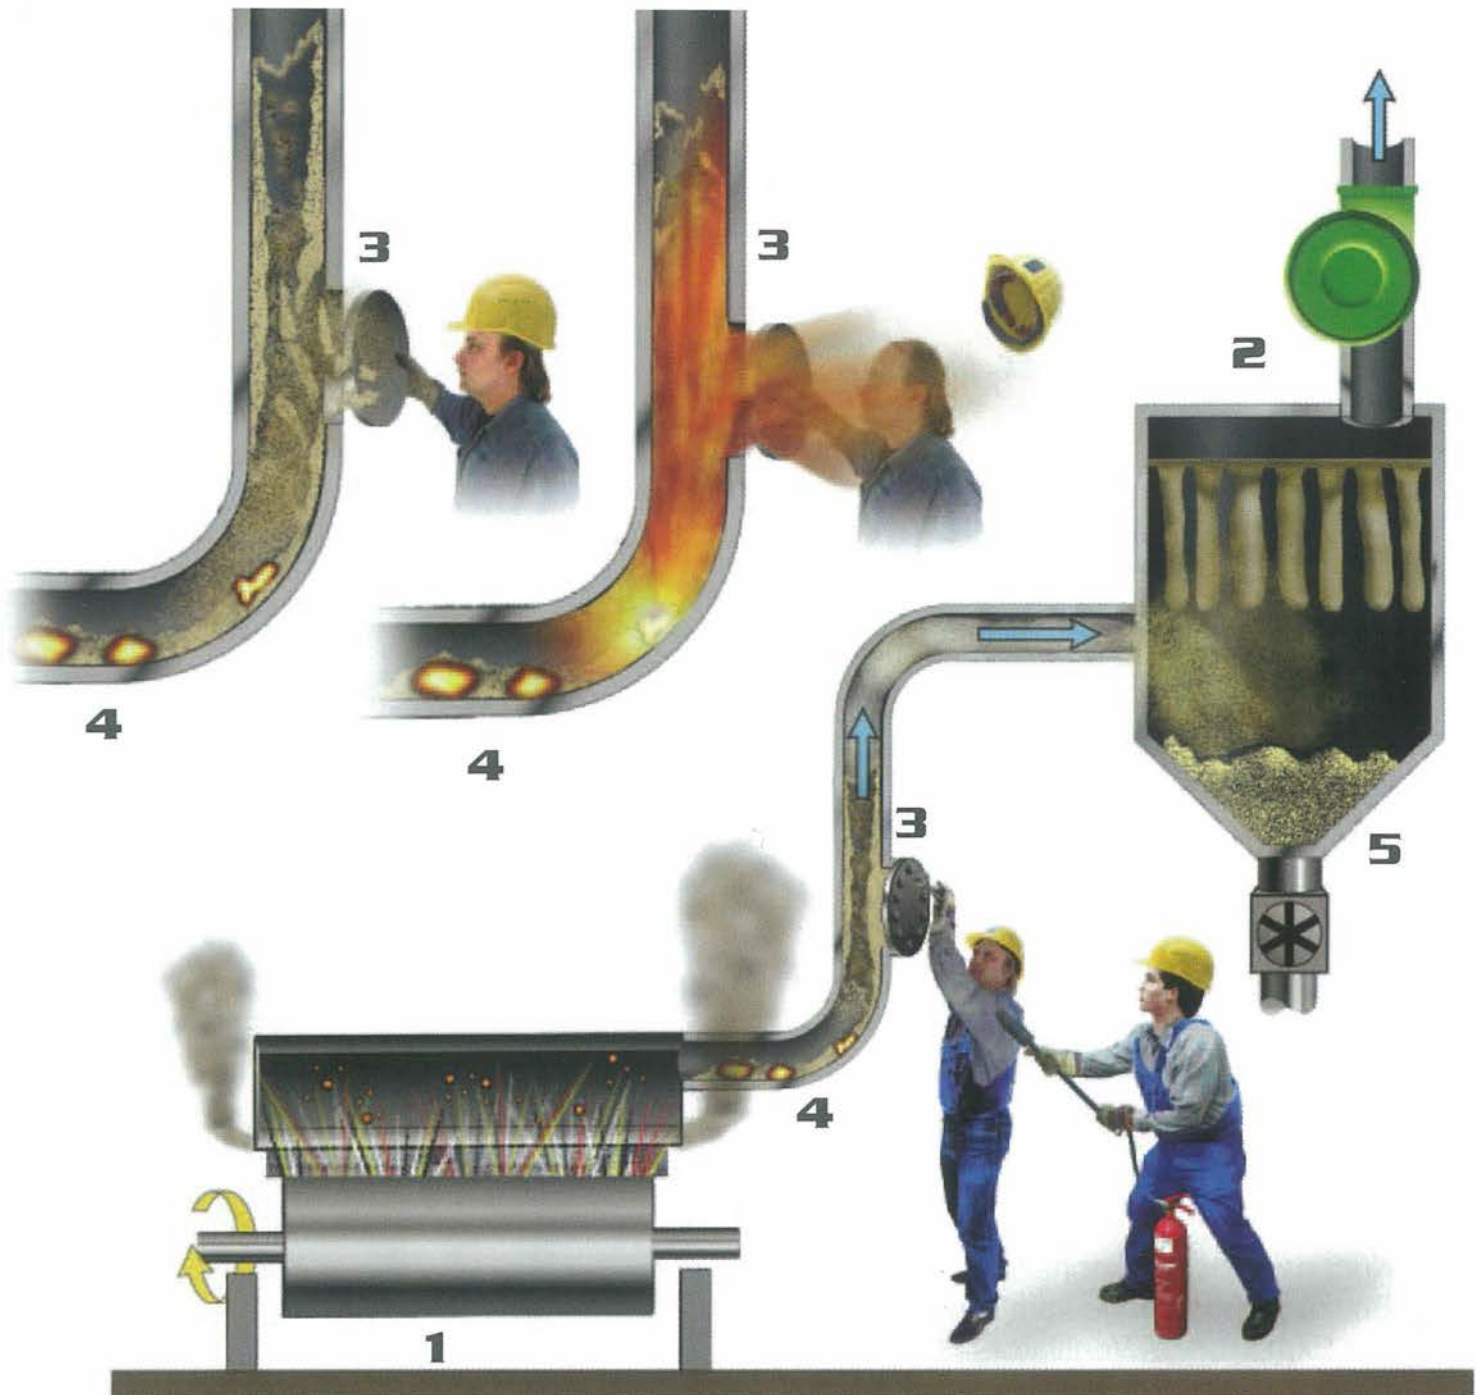
- Veranlasst durch Qualm und Brandgeruch öffneten die Beschäftigten eine Revisionsöffnung (3) in der Saugleitung (4), um den Brand zu bekämpfen.
- Kurz nach dem Abnehmen der Schliessplatte der Revisionsöffnung (3) kam es zu einer Explosion.

Zwei Beschäftigte erlitten schwere Brandverletzungen an Gesicht und Oberkörper.

- Infolge unzureichender Strömungsgeschwindigkeit und ungünstiger Leitungsführung kam es in der Saugleitung zu Staubablagerungen (4).
- Von der Schleifmaschine (1) erzeugter Funkenwurf entzündete abgelagerten Staub, wodurch sich in der Saugleitung (4) Glimmnester bilden konnten.
- Beim Abnehmen der Schliessplatte wurde der abgelagerte Staub aufgewirbelt. Das dabei entstehende explosionsfähige Gummistaub/Luft-Gemisch in der Saugleitung (4) entzündete sich an einem Glimmnest.

- Vermeiden von Staubablagerungen in der Saugleitung (4), durch:
 - technische Massnahmen, d. h. strömungstechnisch günstigere Leitungsführung (z. B. genügend grosse Krümmungsradien) und ausreichende Strömungsgeschwindigkeit,
 - organisatorische Massnahmen, d. h. regelmässiges Kontrollieren und systematisches Reinigen der Leitungen (Reinigungsplan).
- Im Bereich der Schleifmaschine lassen sich Zündquellen nicht mit Sicherheit vermeiden, so dass die Zündquellenübertragung in den Abscheider (5) verhindert werden muss, z. B. mittels einer Funkenlöschanlage.
- In der Betriebsanweisung muss geregelt sein, wie im Falle eines trotzdem auftretenden Brandes zu verfahren ist (z. B. Absaugung abstellen, geeignete Lösch- oder Inertisierungsmassnahmen einleiten, Anlage möglichst geschlossen halten).

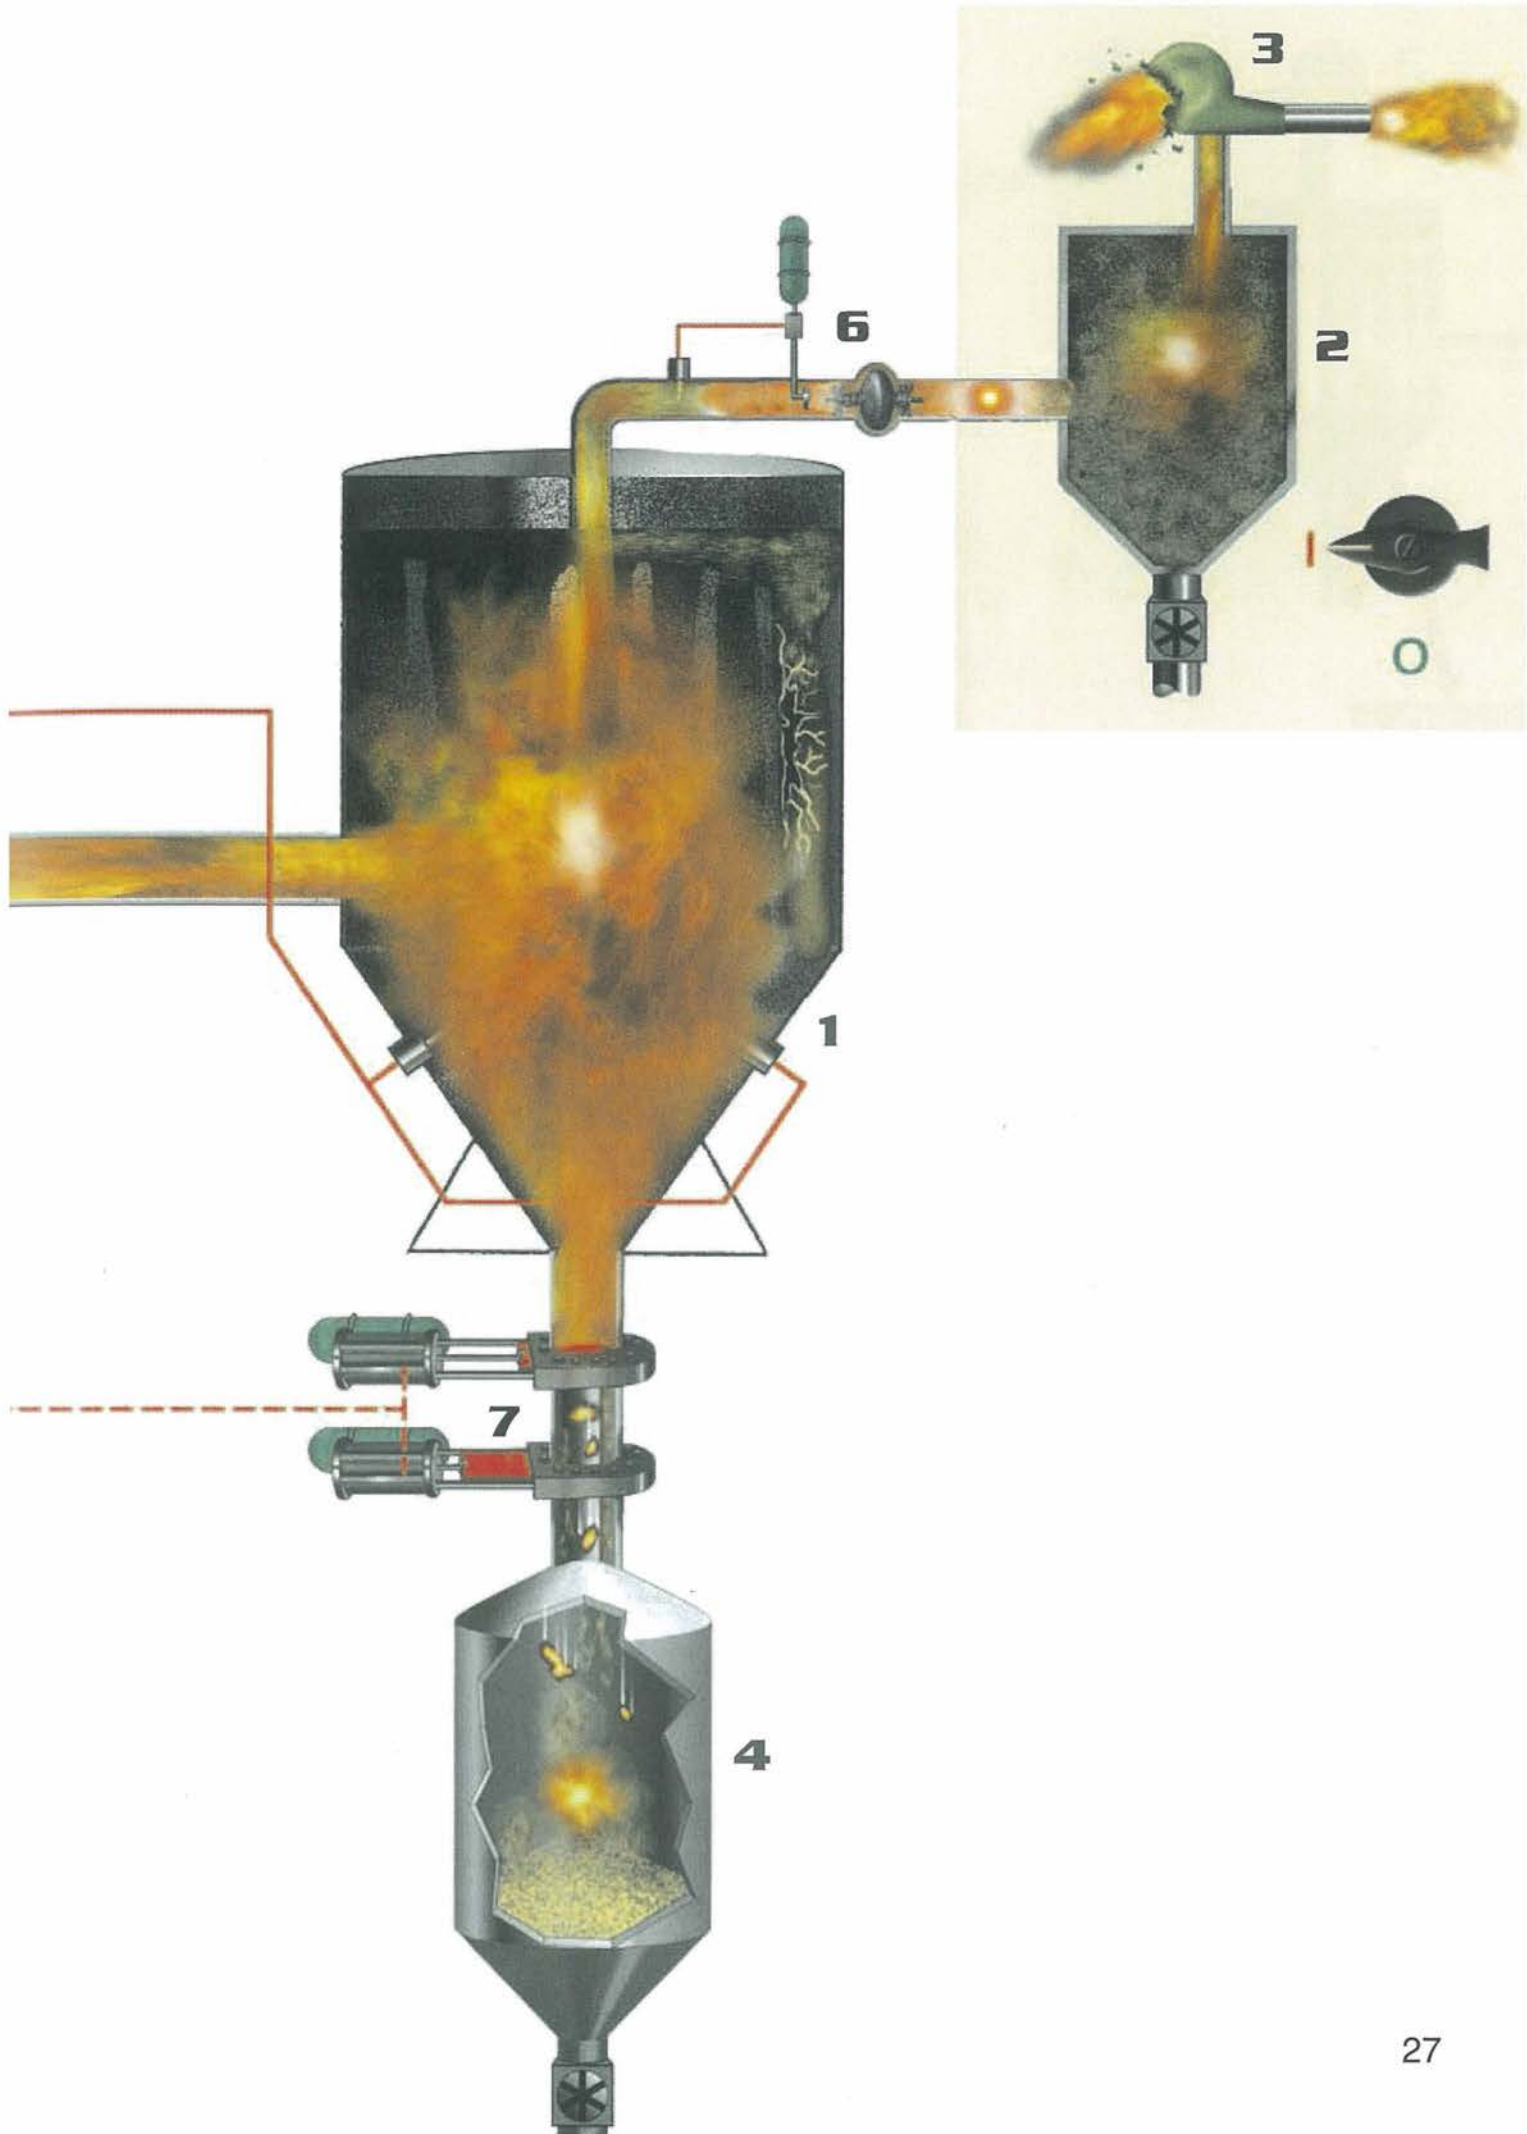
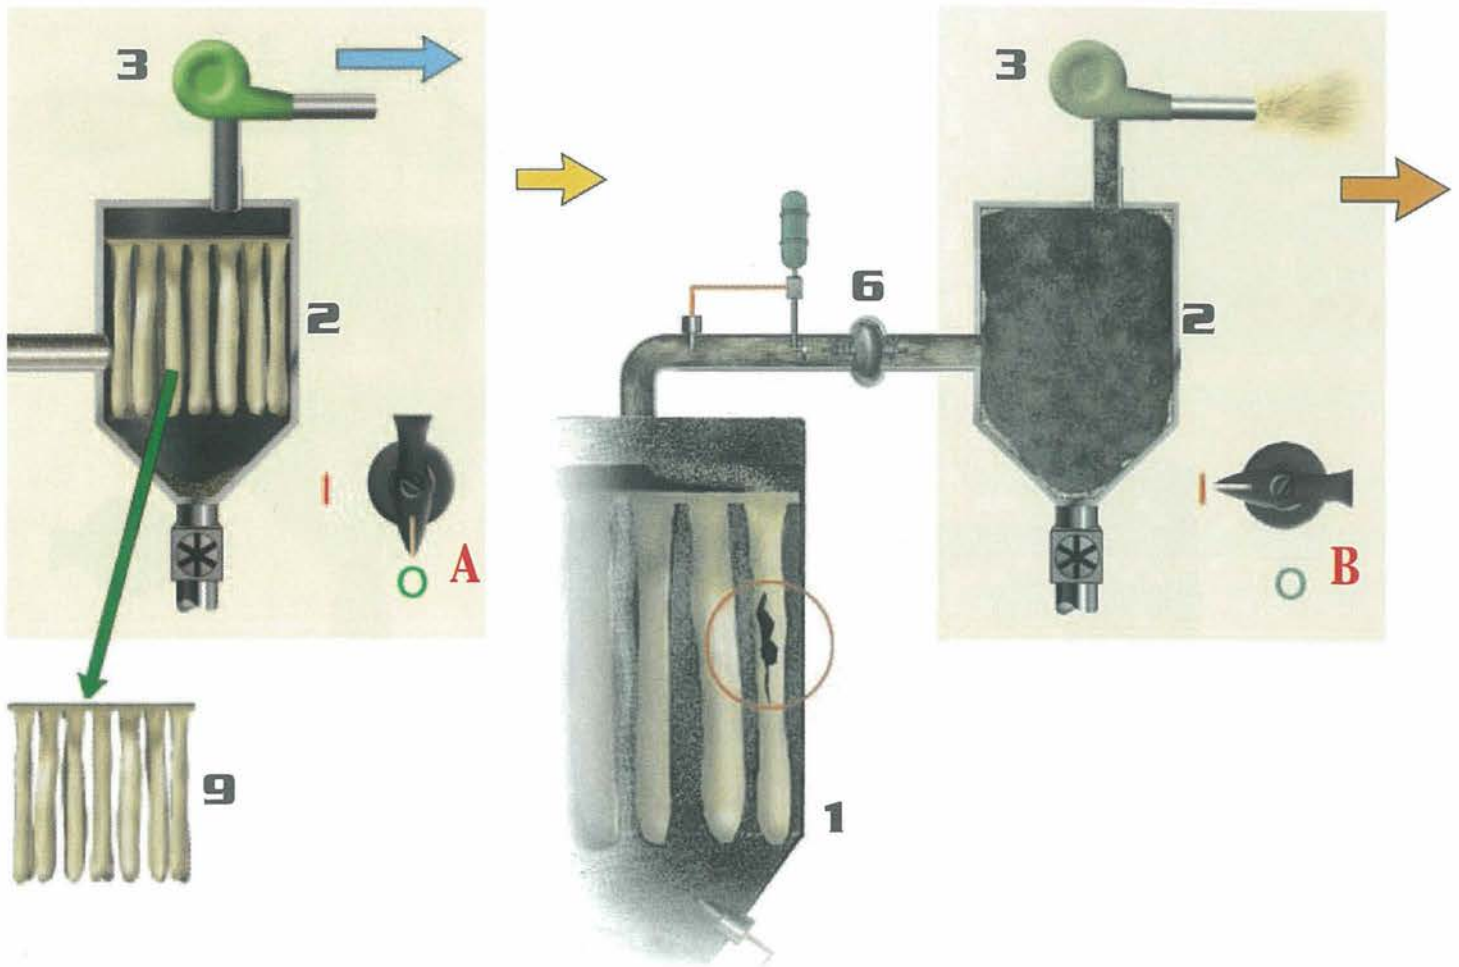
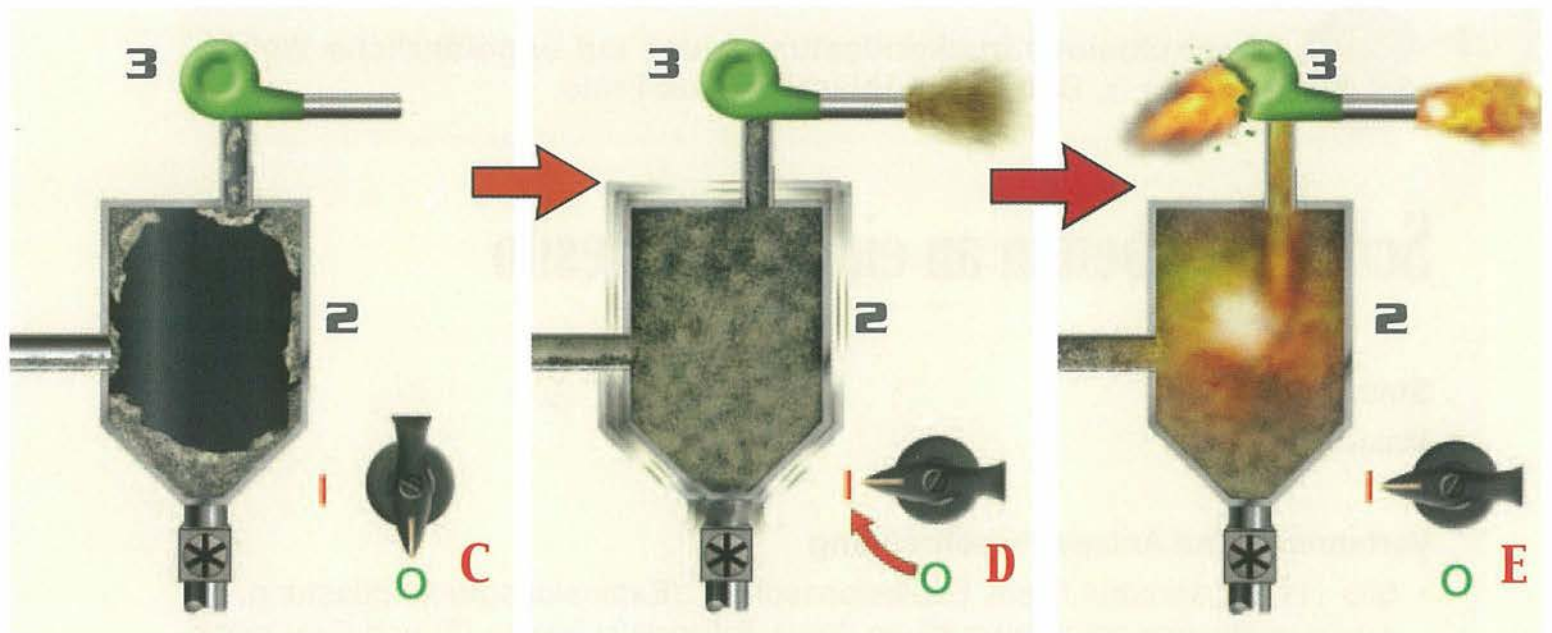
- Kurz nach dem Einschalten der Entstaubungsanlage kam es zuerst zu einer Explosion im Ventilator-/Polzeifilter-Bereich (3)/(2), dann im Hauptfilter (1) und im Staubbunker (4).

- Mechanische Zerstörung des Polzeifilters (2)
- Folgebrände im Hauptfilter (1) und im Staubbunker (4)
- Ausblasen von brennendem Staub in die Betriebsräume über die Rohluftleitung (8)

- Da bei Wartungsarbeiten das Filtertuch (9) aus dem Polzeifilter (2) entfernt und nicht mehr eingesetzt wurde, konnte dieser seine Schutzfunktion als zusätzlicher Staubabscheider nicht mehr erfüllen [A]. Infolge eines unbemerkten Filterdurchbruchs im Hauptfilter (1) strömte über die Reinluftseite und den Ventilator (3) ein nicht explosionsfähiges Staub/Luft-Gemisch [B]. Dabei kam es zu unzulässig hohen Staubablagerungen im Polzeifilter (ohne Filtertuch) und Ventilator [C]. Beim Wiedereinschalten der Entstaubungsanlage wurde dieser abgelagerte Staub aufgewirbelt, so dass sich ein jetzt explosionsfähiges Staub/Luft-Gemisch im Ventilatorbereich bilden [D] und entzünden konnte [E]. Vermutlich kam es infolge der aussergewöhnlich hohen Staubbelastung zur Entzündung im nicht explosionsgeschützten Ventilator (3) (Zündquelle).

- Da das Explosionsschutzventil (6) so ausgelegt wurde, dass es nur im Falle einer Explosion im Hauptfilter (1) ansprechen konnte, kam es zur Explosionsübertragung aus dem Ventilator-/Polzeifilterbereich (3)/(2) in das Hauptfilter (1).

- Der Explosionsschutzschieber (5) war so eingebaut worden, dass die Führungsnut für das Schieberblatt sich mit Staub auffüllen konnte und somit ein vollständiges Schliessen des Schiebers nicht mehr möglich war.

- Beide Schieber des Doppelschiebers (7) sollten im Explosionsfall über den Endschalter am Explosionsschutzschieber (5) aktiviert und damit geschlossen werden. Da der Endschalter des Explosionsschutzschiebers (5) wegen der Staubablagerungen den Doppelschieber (7) nicht auslöste, wurde brennendes Material in den Staubbunker gefördert. Dies führte dort zu einer weiteren Explosion.

- Schutzkomponenten (z. B. Polzeifilter) dürfen nicht verändert werden. Dem ist durch entsprechende Betriebsanweisungen, gegebenenfalls aber auch durch technische Massnahmen (z. B. Verriegelungen) Rechnung zu tragen.
- Schutzkomponenten (z. B. Explosionsschutzschieber) müssen nach Herstellerangaben und unter Berücksichtigung der Betriebsverhältnisse eingebaut werden.
- Die Instandhaltung muss alle Sicherheitsfunktionen einschliessen (z. B. das tatsächliche Schliessen eines Explosionsschutzschiebers).
- Der Doppelschieber (7) sollte auf eine eigene Branderkennung und/oder direkt auf die Druckmeldung der Sensoren im Silo (1) ansprechen.

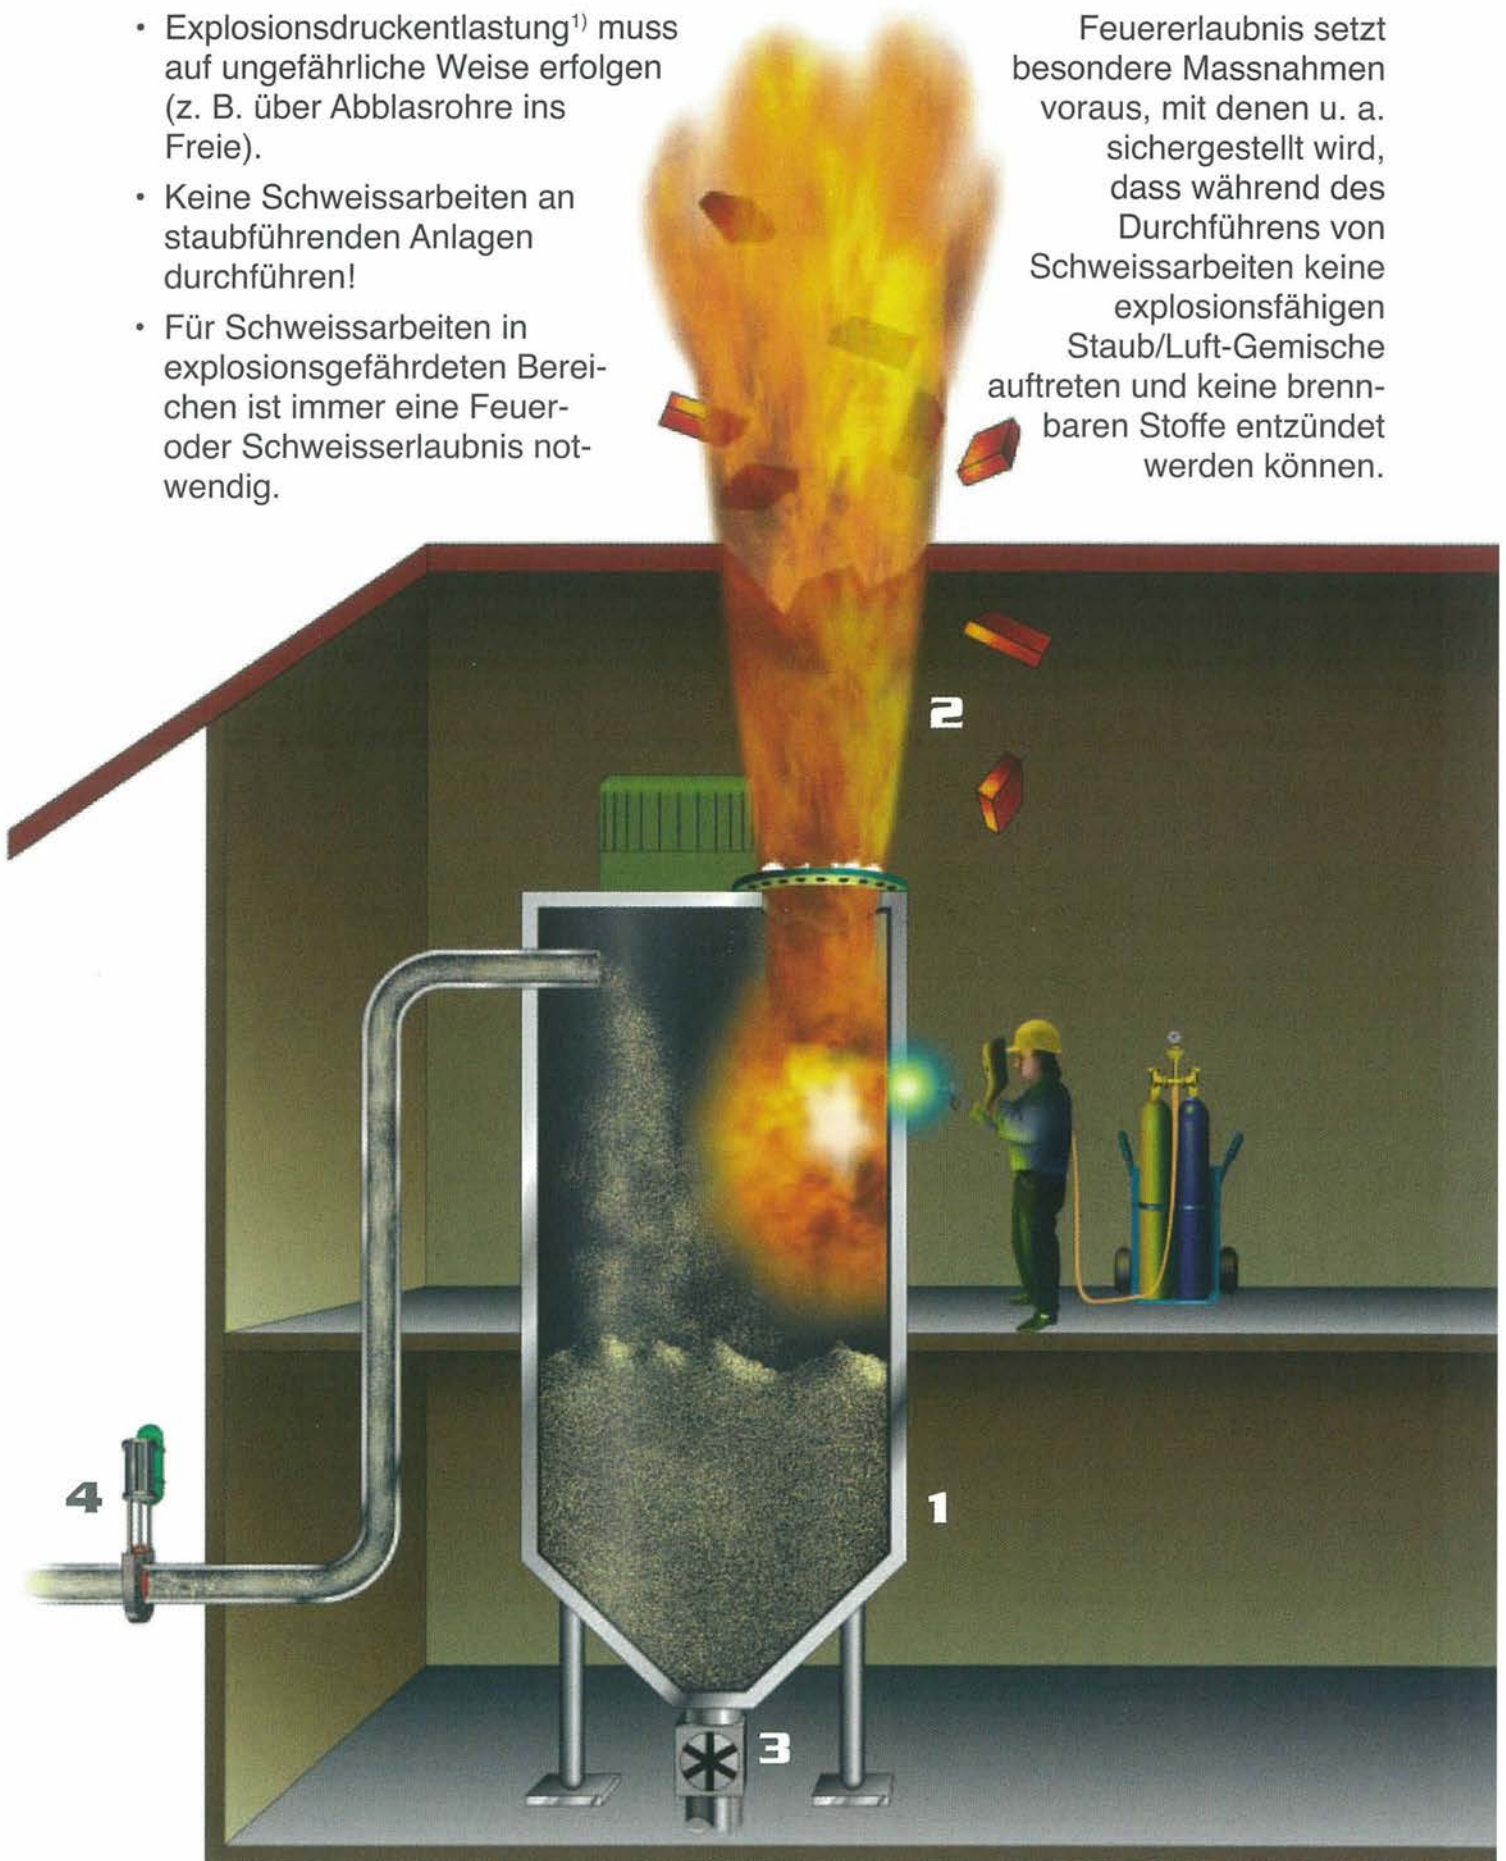
- Durch die Explosionsdruckentlastung (2) in den Raum wurde das Dach des Gebäudes zerstört und herabstürzende Teile verletzten den Schweisser schwer.
- Aufgrund der ausreichend dimensionierten Explosionsdruckentlastung blieb die Silozelle (1) unbeschädigt.

- Explosionsdruckentlastung¹⁾ muss auf ungefährliche Weise erfolgen (z. B. über Abblasrohre ins Freie).
- Keine Schweissarbeiten an staubführenden Anlagen durchführen!
- Für Schweissarbeiten in explosionsgefährdeten Bereichen ist immer eine Feuer- oder Schweisserlaubnis notwendig.

Feuererlaubnis setzt besondere Massnahmen voraus, mit denen u. a. sichergestellt wird, dass während des Durchführens von Schweissarbeiten keine explosionsfähigen Staub/Luft-Gemische auftreten und keine brennbaren Stoffe entzündet werden können.
