ISSA Prevention Series No. 2051 (G)

Staubexplosions- ereignisse

**Analysen von Staubexplosionen
in Industrie und Gewerbe**

**Ursachen, Lehren
und Massnahmen**

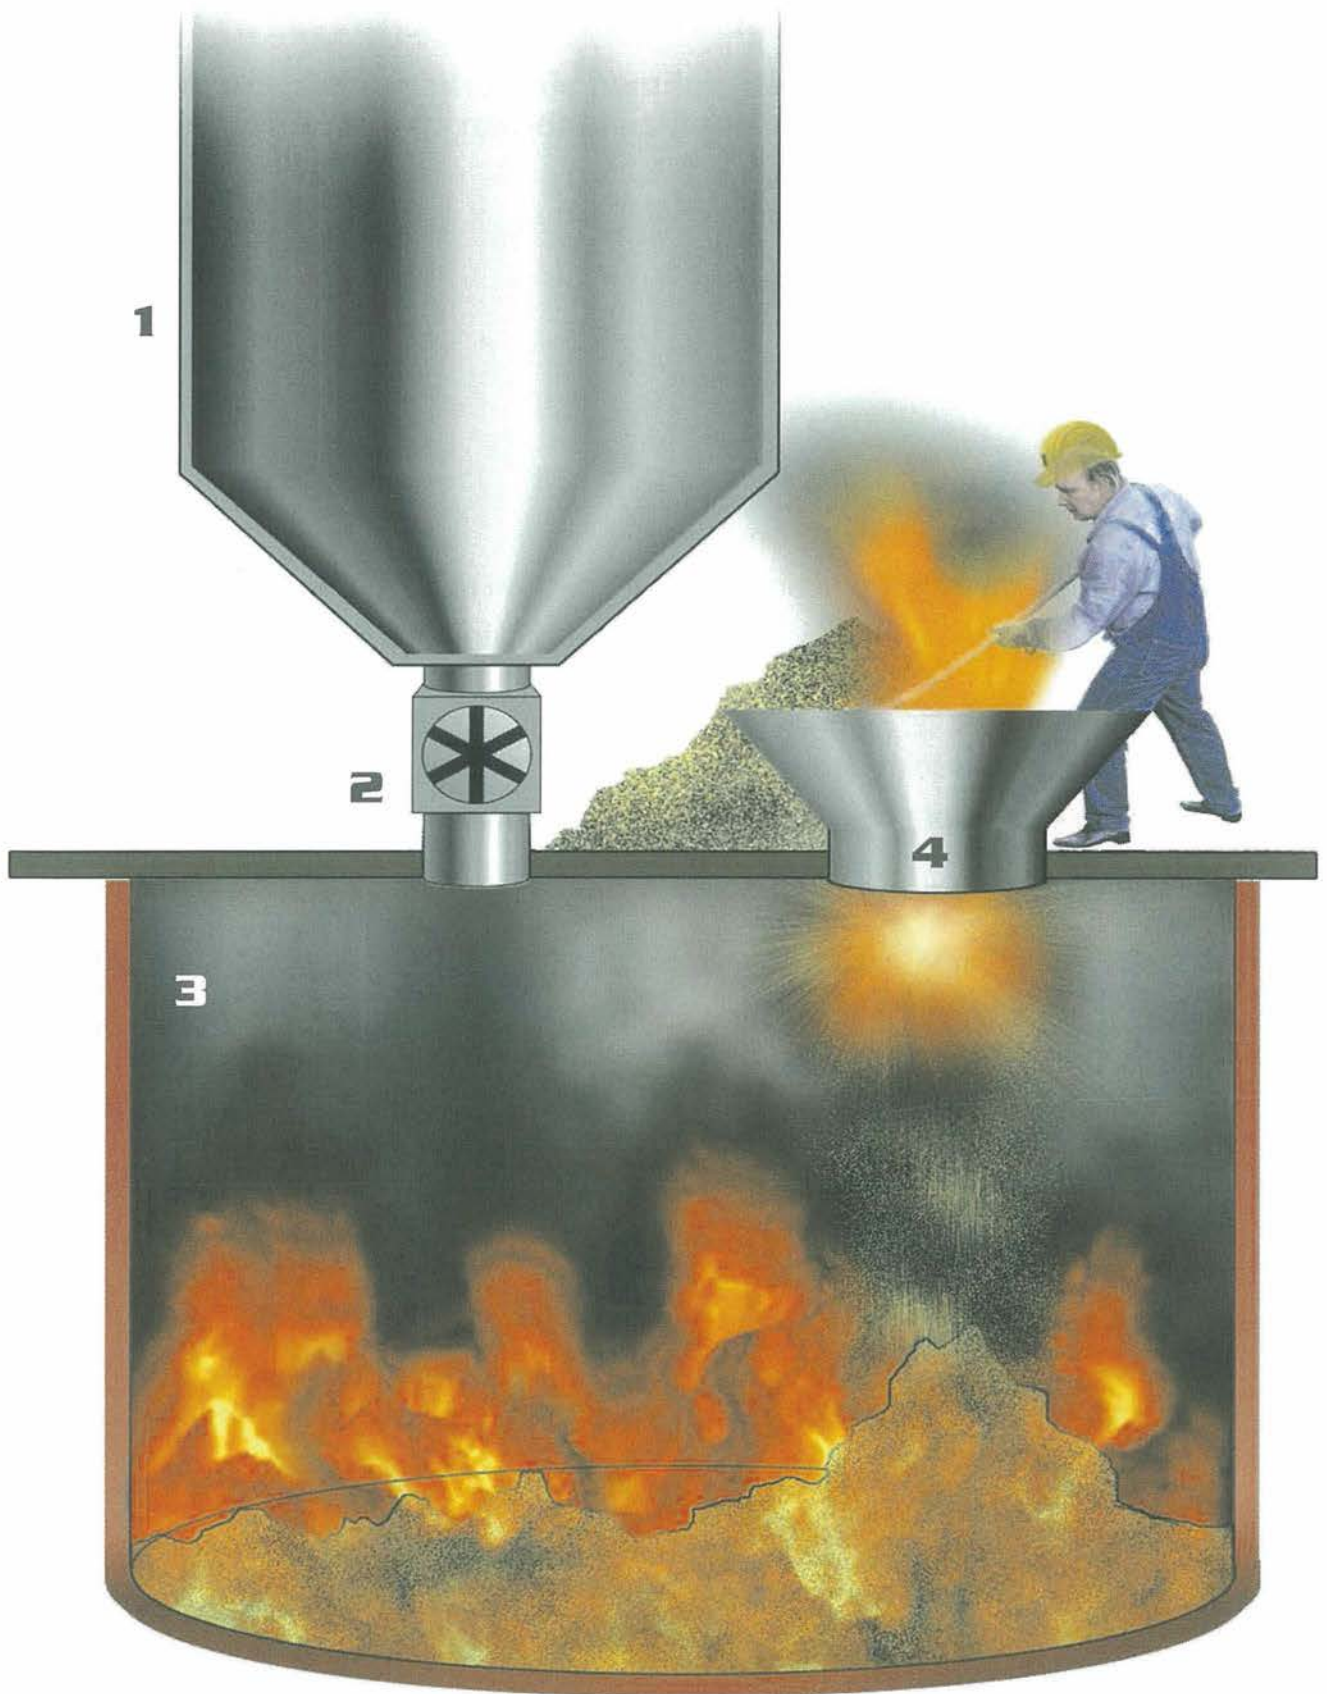
- Beim Beschicken von Hand konnte sich im fast leeren Verbrennungsraum (3) wegen des hohen Staubanteils in den Holzabfällen eine grössere zusammenhängende Staubwolke bilden.
- An der am Boden des Ofens (3) noch vorhandenen Glut entzündete sich das Staub/Luft-Gemisch.
- Infolge einer fehlenden Entkopplung schlug die Explosionsflamme in den Betriebsraum.

- Bei der Beschickung von Hand (4) mit Holzspänen mit gefährlich hohem Staubanteil muss die Massnahme explosionstechnische Entkopplung, z. B. über geeignete Schleusen, getroffen werden.
- Auch für den Ausnahmebetrieb muss eine Betriebsanweisung vorhanden sein.

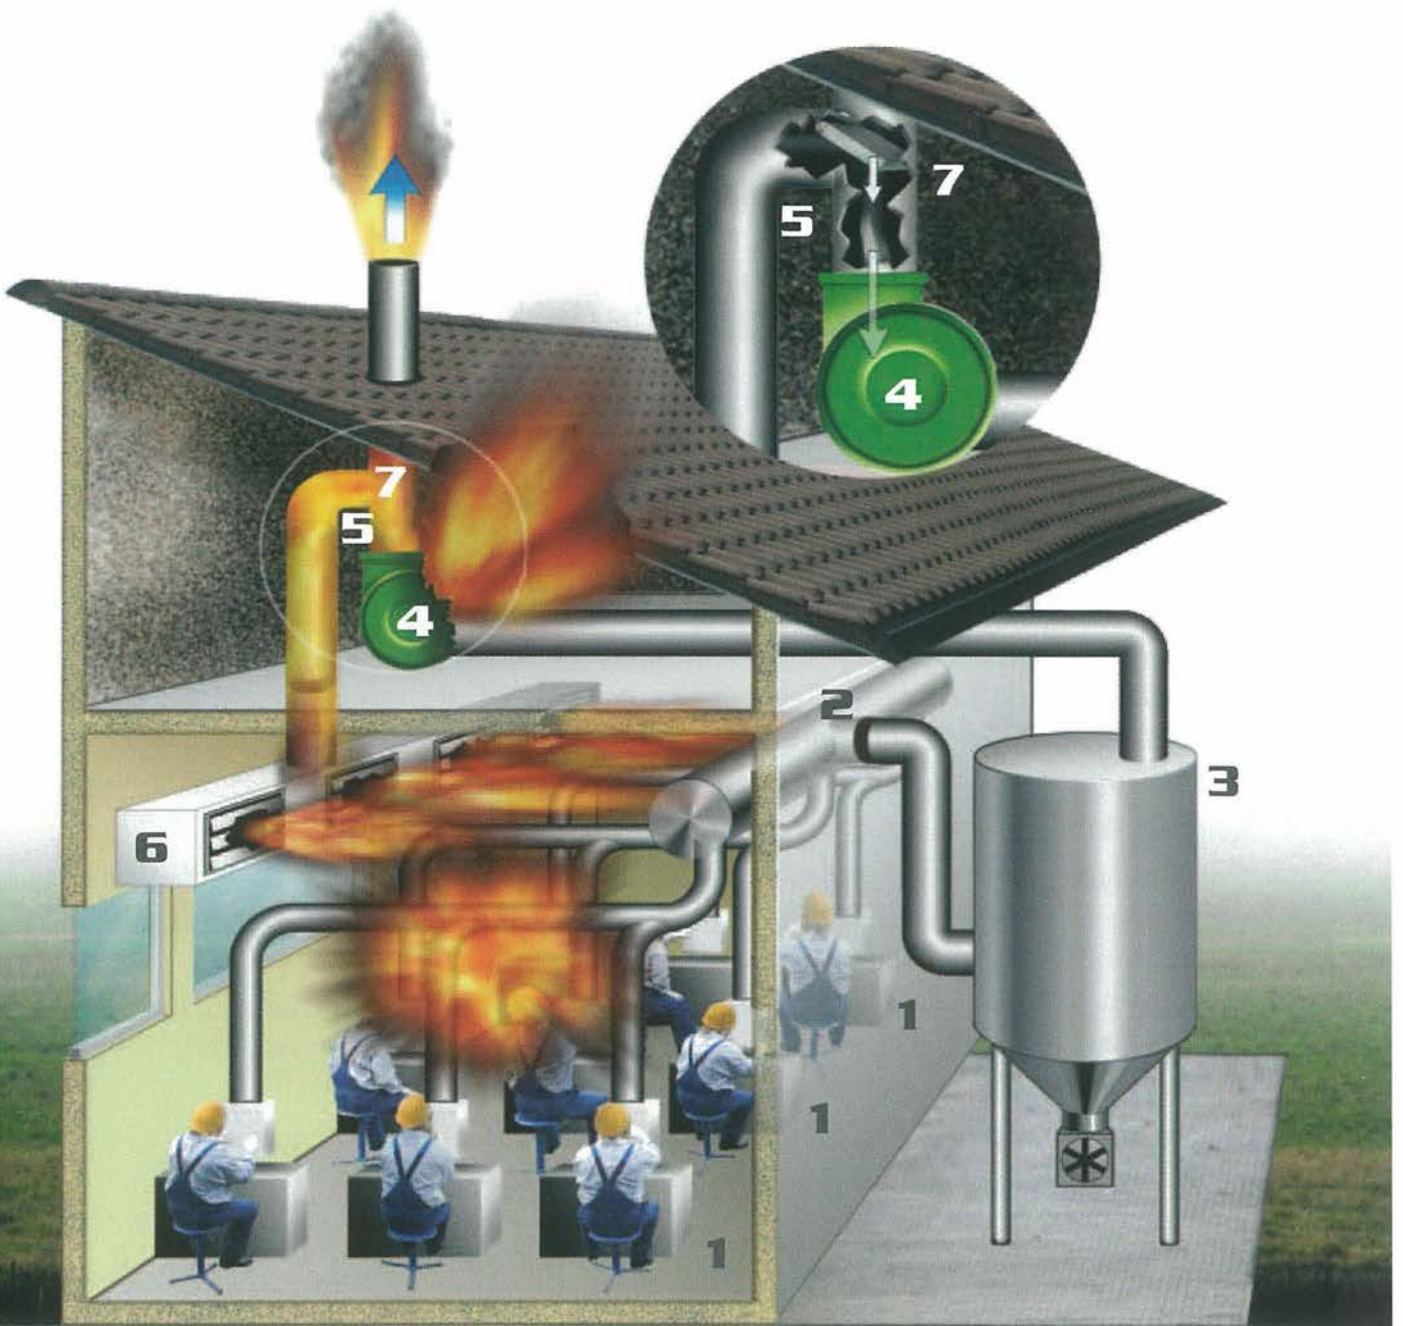
- Der schlechte Wartungszustand der Entstaubungsanlage (u. a. undichte Rohrleitungen, mangelhafte Füllstandskontrolle des Nassabscheiders (3)) führte zu einer starken reinluftseitigen Staubbelastung und damit zu grossen Ablagerungen im Bereich des Ventilators (4) und des Rückluftkanals (6).
- Infolge einer gebrochenen Welle konnte die Fortluftklappe (7) in den Ventilator (4) fallen. Hierdurch wurde einerseits der abgelagerte Staub aufgewirbelt und andererseits die Zündquelle (Funken bzw. heisse Oberflächen) erzeugt, die das explosionsfähige Aluminiumstaub/Luft-Gemisch entzündete.

Neben den getroffenen vorbeugenden Schutzmassnahmen sind organisatorische Massnahmen¹⁾ erforderlich:

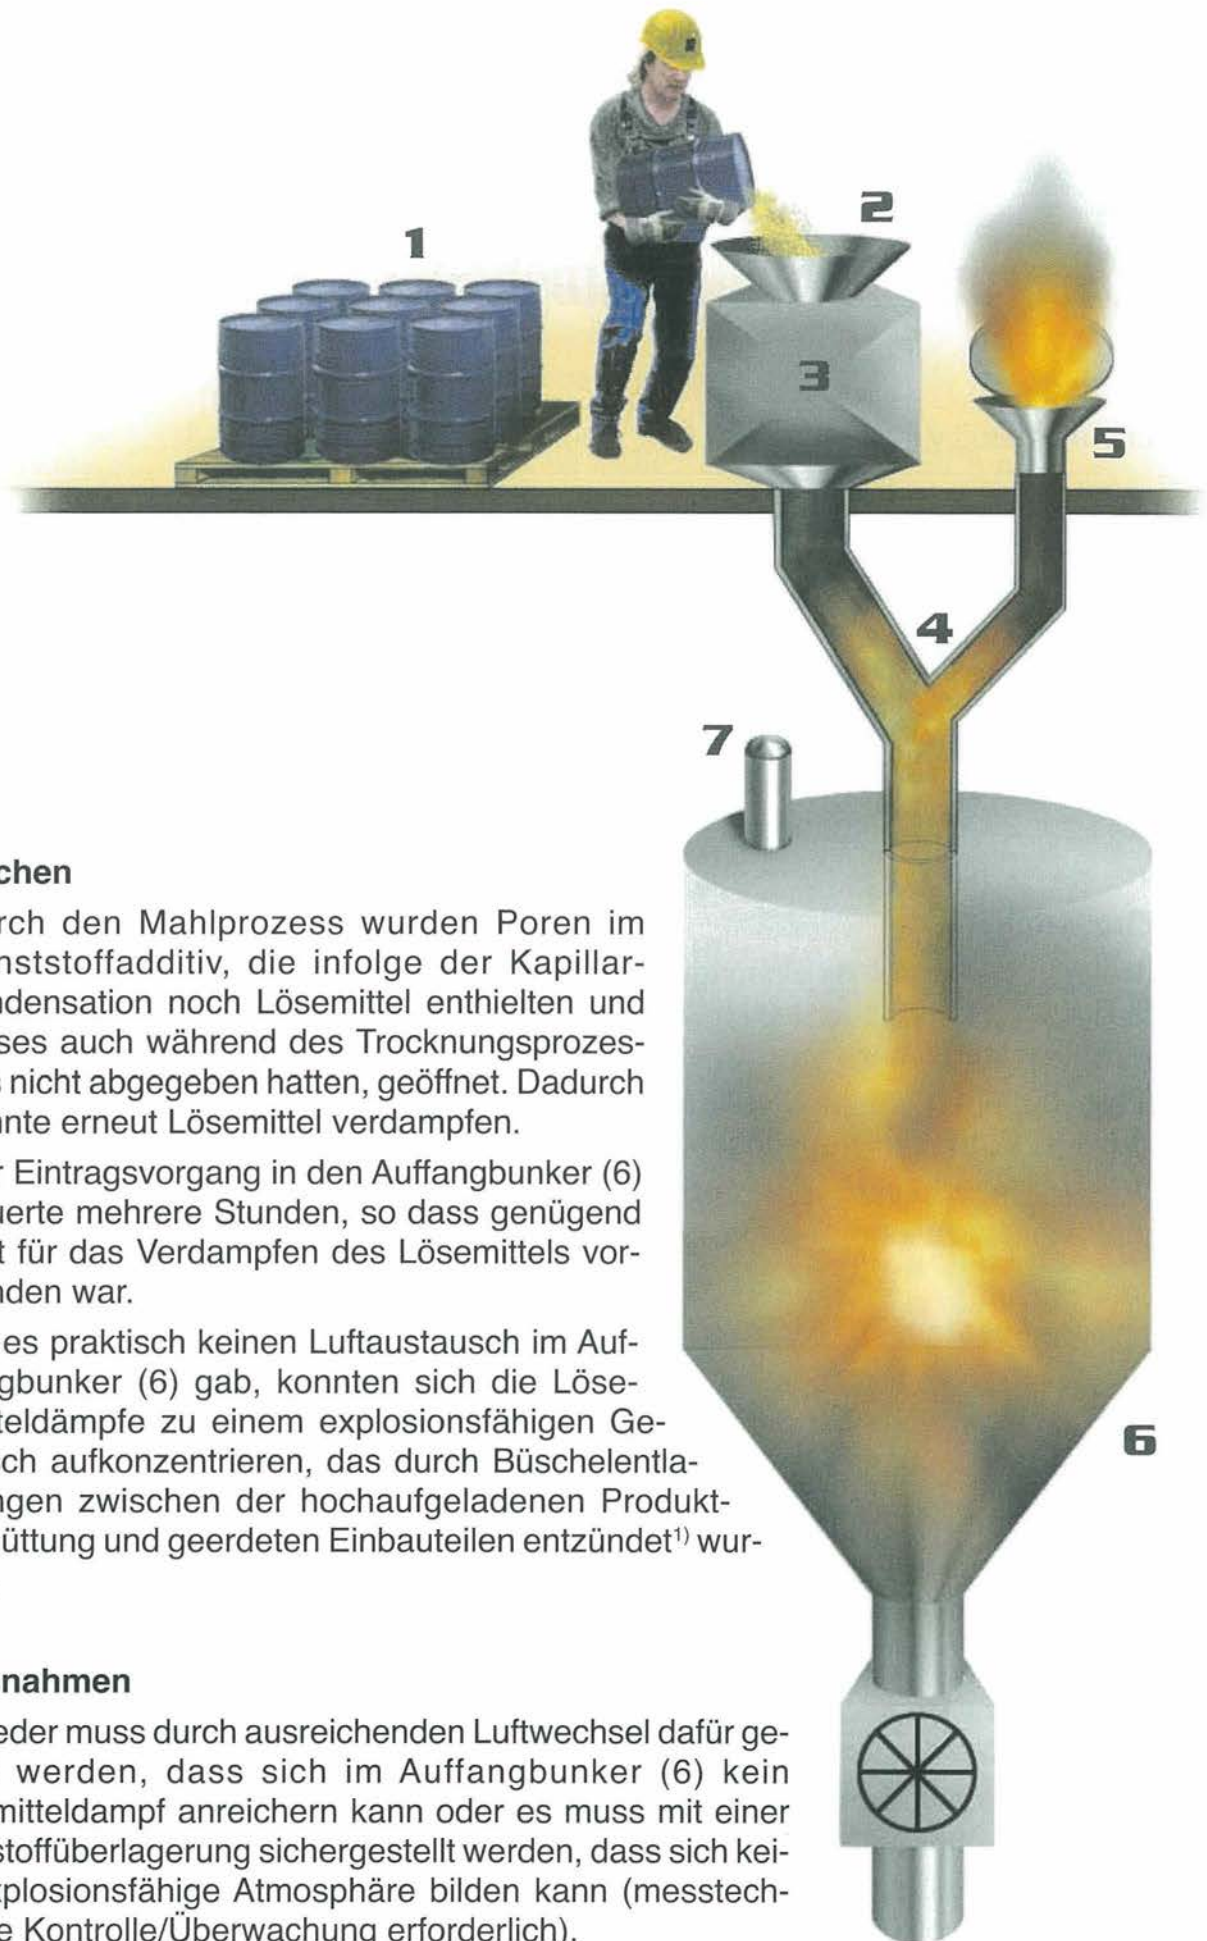
Das Produkt eines Batches, dessen Lösemittelrestfeuchte knapp unterhalb von 0,5 Gew.-% (Grenzwert) lag, wurde langsam (während mehrerer Stunden) in die Schleudersiebmaschine (3) und den nachgeschalteten Auffangbunker (6) eingetragen. Nach dem Eintrag von ca. 1 t Produkt erfolgte eine heftige Explosion im Auffangbunker (6), welche über die Weiche (4) zurück zur nicht in Betrieb stehenden Eintragsstelle (5) schlug.

- Der Mitarbeiter erlitt einen Schock.
- Der Auffangbunker (6) im unteren Stockwerk wurde deformiert. Das Aufsatzfilter (7) wurde weggeschleudert. Der Abwurfschacht unterhalb der Siebmühle (3) wurde aufgerissen, während der zweite unterhalb der anderen Eintragsstelle (5) deformiert wurde.

- Durch den Mahlprozess wurden Poren im Kunststoffadditiv, die infolge der Kapillarkondensation noch Lösemittel enthielten und dieses auch während des Trocknungsprozesses nicht abgegeben hatten, geöffnet. Dadurch konnte erneut Lösemittel verdampfen.
- Der Eintragsvorgang in den Auffangbunker (6) dauerte mehrere Stunden, so dass genügend Zeit für das Verdampfen des Lösemittels vorhanden war.
- Da es praktisch keinen Luftaustausch im Auffangbunker (6) gab, konnten sich die Lösemitteldämpfe zu einem explosionsfähigen Gemisch aufkonzentrieren, das durch Büschelentladungen zwischen der hochaufgeladenen Produktschüttung und geerdeten Einbauteilen entzündet¹⁾ wurde.

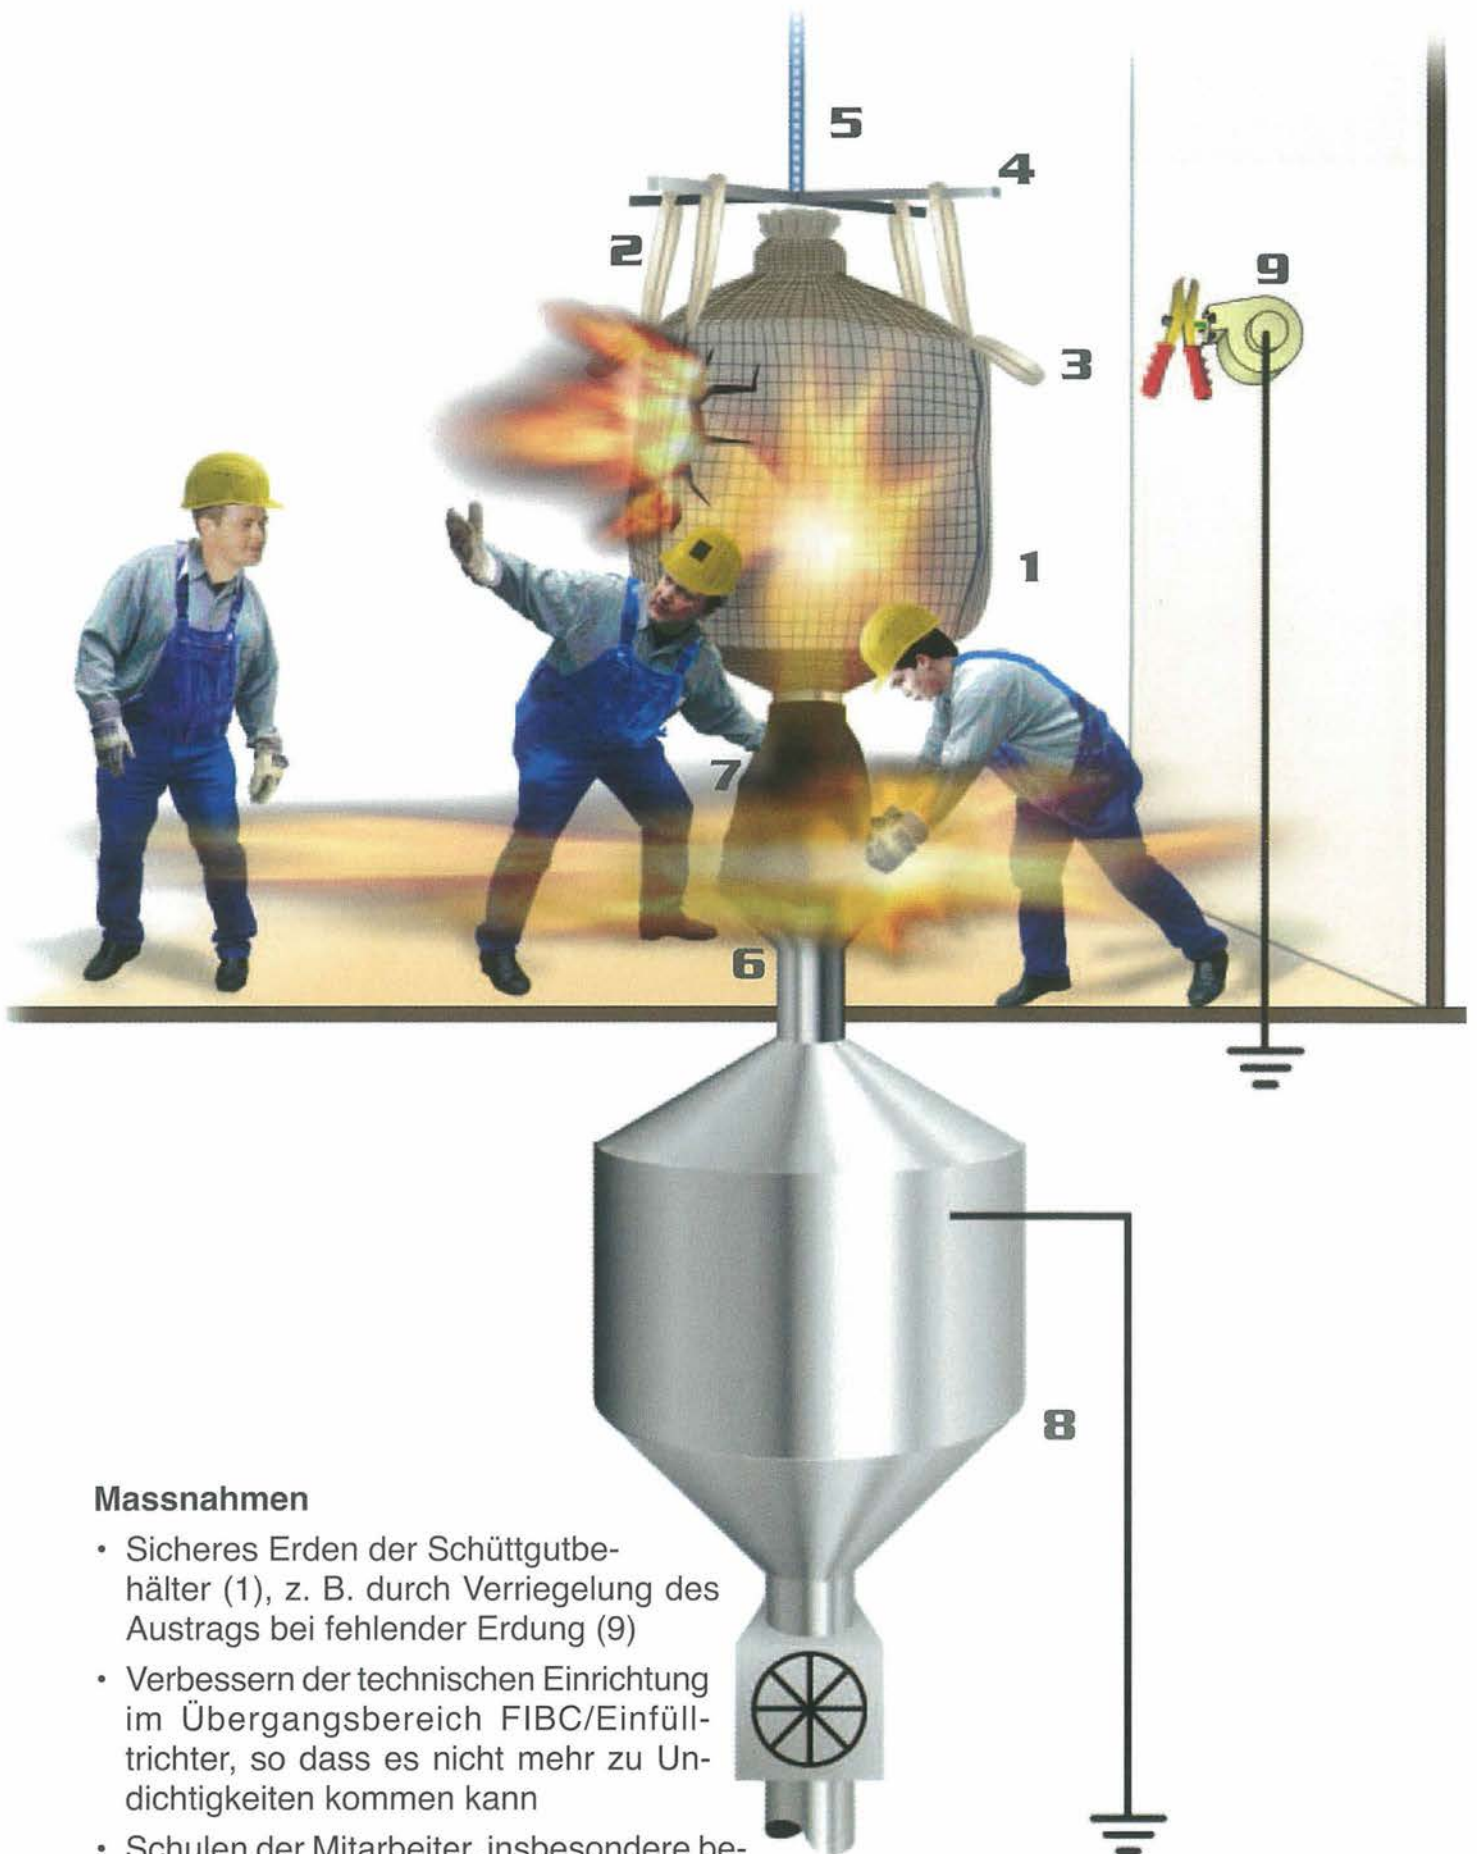
- Beim Entleeren eines Schüttgutbehälters (1) trat staubförmiges Kunststoffadditiv zwischen dem Auslassschlauch (7) und dem Einfülltrichter (6) infolge mangelhafter Abdichtung aus.
- Zum Beheben dieses Dichtungsproblems hat der verantwortliche Operator zwei weitere Mitarbeiter zugezogen.
- Kurze Zeit später kam es in der Umgebung des Einfülltrichters (6) und im Schüttgutbehälter (1) zu einer Staubexplosion.

- Die drei beteiligten Mitarbeiter erlitten schwerste Verbrennungen.
- Im Rahmen einer Schadenersatzklage mussten die beteiligten Firmen einen Betrag in zweistelliger Millionenhöhe in Euro bezahlen.

- Infolge der Dichtungsprobleme wurde vergessen den Schüttgutbehälter (1) zu erden (9), so dass er sich beim Entleeren elektrostatisch aufladen konnte.
- Nach Erreichen der Durchbruchfeldstärke kam es zu einer elektrostatischen Entladung zum geerdeten Einfülltrichter (6).
- Die in der Umgebung des Einfülltrichters (6) und im Schüttgutbehälter (1) vorhandene Staubwolke wurde dadurch entzündet.

- Sicheres Erden der Schüttgutbehälter (1), z. B. durch Verriegelung des Austrags bei fehlender Erdung (9)
- Verbessern der technischen Einrichtung im Übergangsbereich FIBC/Einfülltrichter, so dass es nicht mehr zu Undichtigkeiten kommen kann
- Schulen der Mitarbeiter, insbesondere betreffend der Zündgefahren infolge elektrostatischer Aufladungen¹⁾
