Gutachten

Betreff: Gutachten zur Wertermittlung

Entsprechend der schriftlich vorliegenden Beauftragung vom 28.09.2022, hier eingegangen am 04.10.2022, wird im Nachfolgenden ein schriftliches Wertgutachten über einen Pkw, Mercedes-Benz V 250, erstellt.

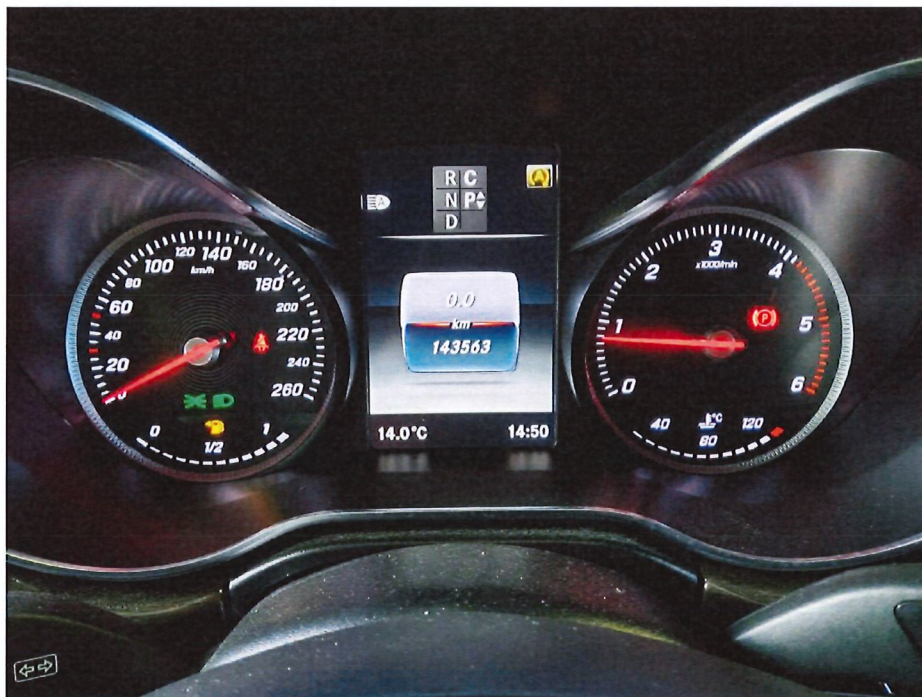
Der Fehlerspeicher des Fahrzeuges wies in mehreren Bereichen Einträge auf. Diese zeigten sich im Schalttafeleinsatz.

Bild 4 : Kombiinstrument

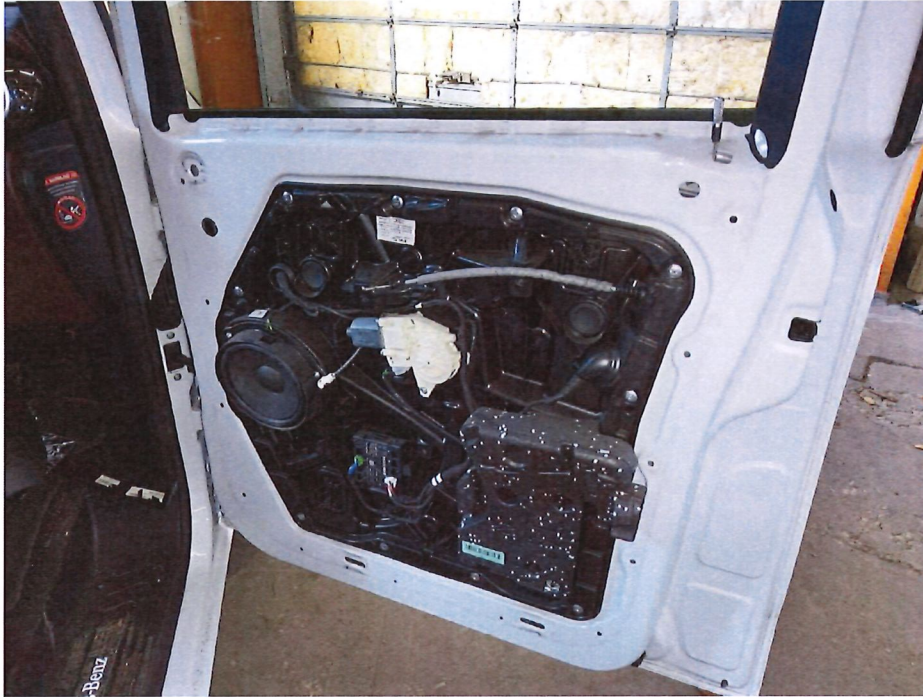
Die Türverkleidung vorn links war demontiert und im Fahrzeug selbst eingelagert.

Bild 11 : Türverkleidung demontiert

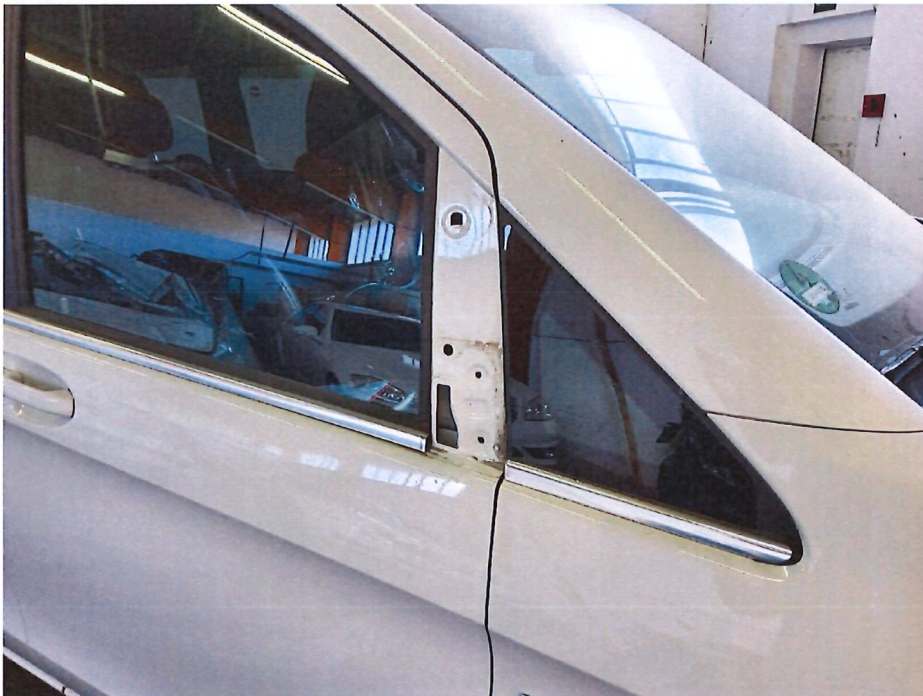
Der Außenspiegel links war demontiert bzw. gebrochen. Insbesondere das Spiegelglas als auch das Spiegelgehäuse waren gebrochen.

Bild 12 : Spiegel demontiert

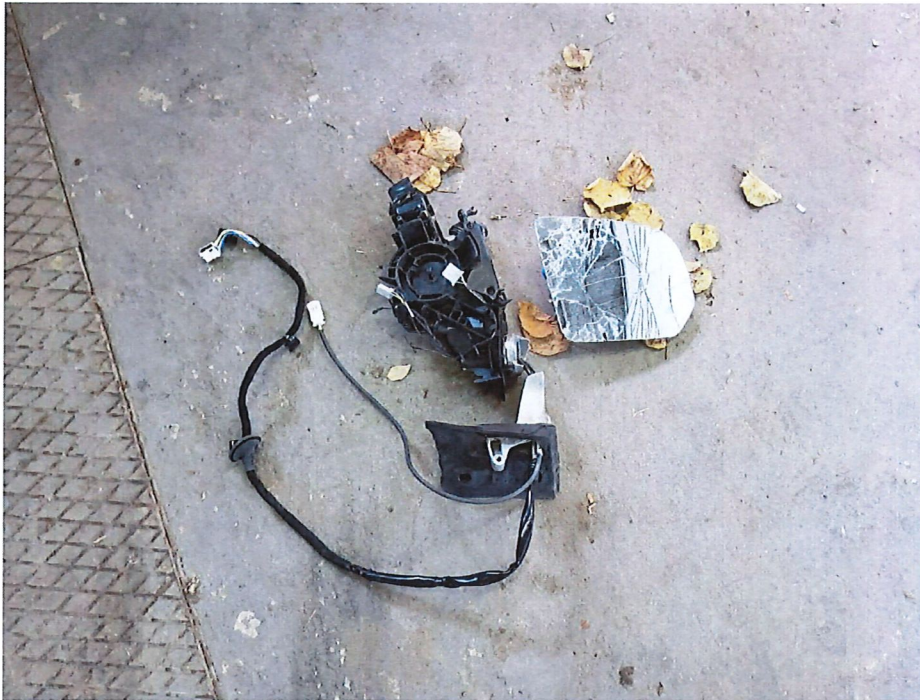
Der linke Außenspiegel war im Bereich der Arretierung beschädigt bzw. gebrochen. Der Spiegel war frei drehbar, ein Einrasten in Fahrposition erfolgte nicht.

Bild 13 : Spiegel gebrochen

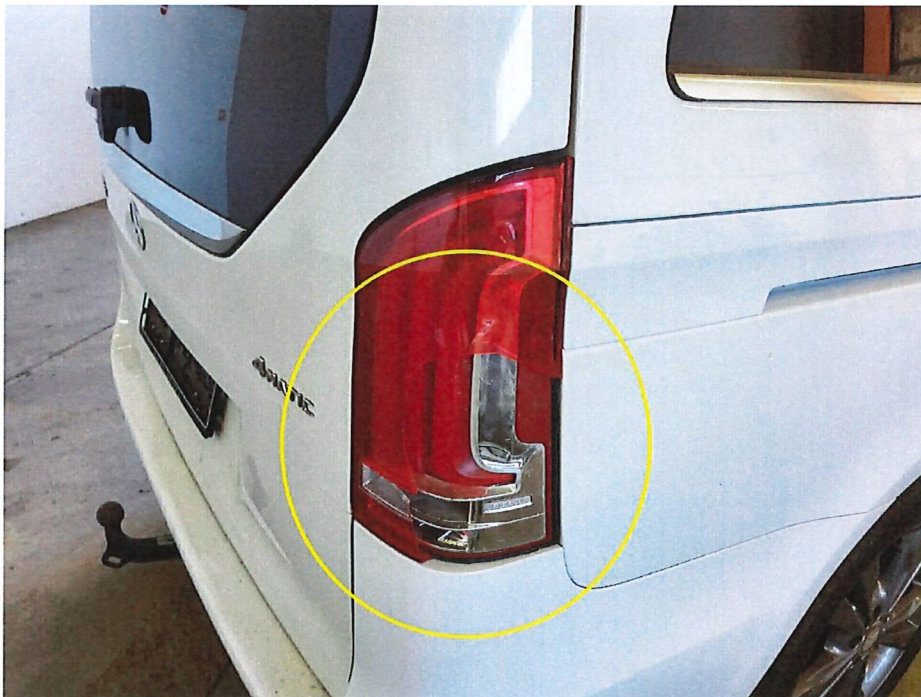
Die rechte Schlussleuchte war angestoßen bzw. gebrochen.

Bild 14 : Schlussleuchte gebrochen

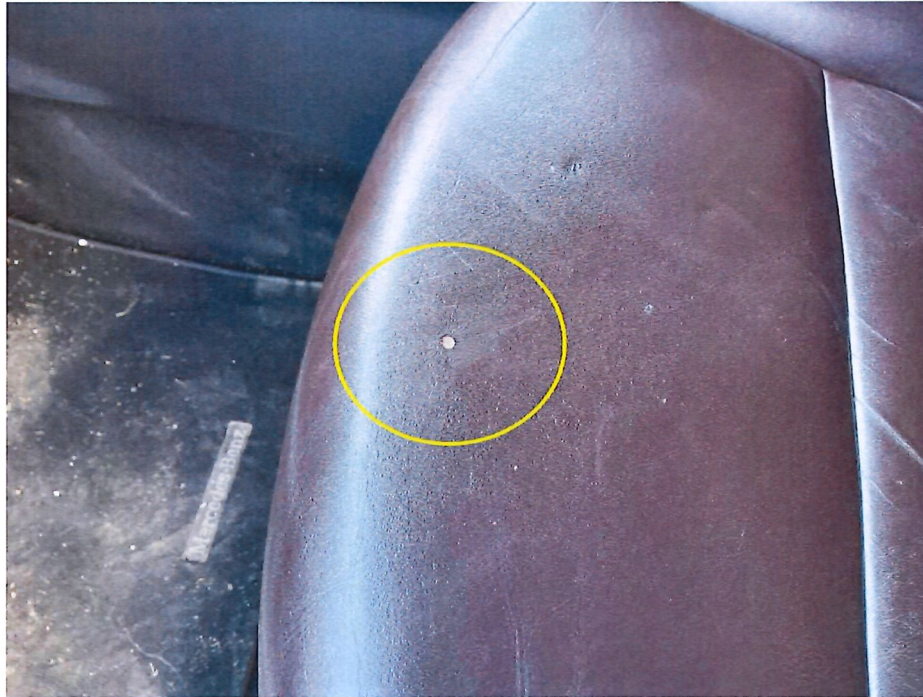
Der Bezug des Fahrersitzes wies ein Brandloch auf.

Bild 15 : Fahrersitz mit Brandloch

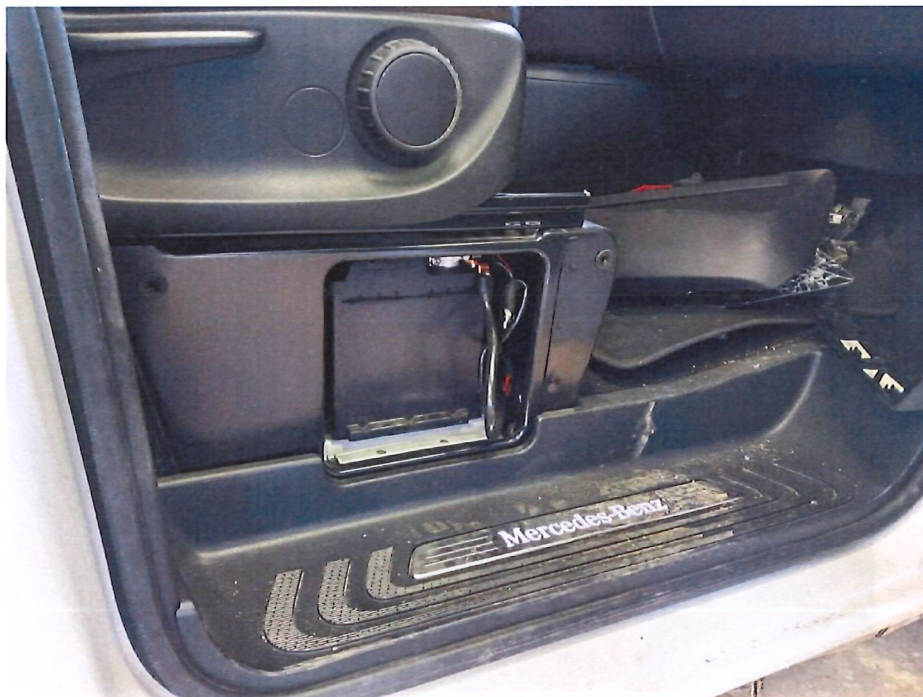
Bild 16 : Innenraum teilweise demontiert

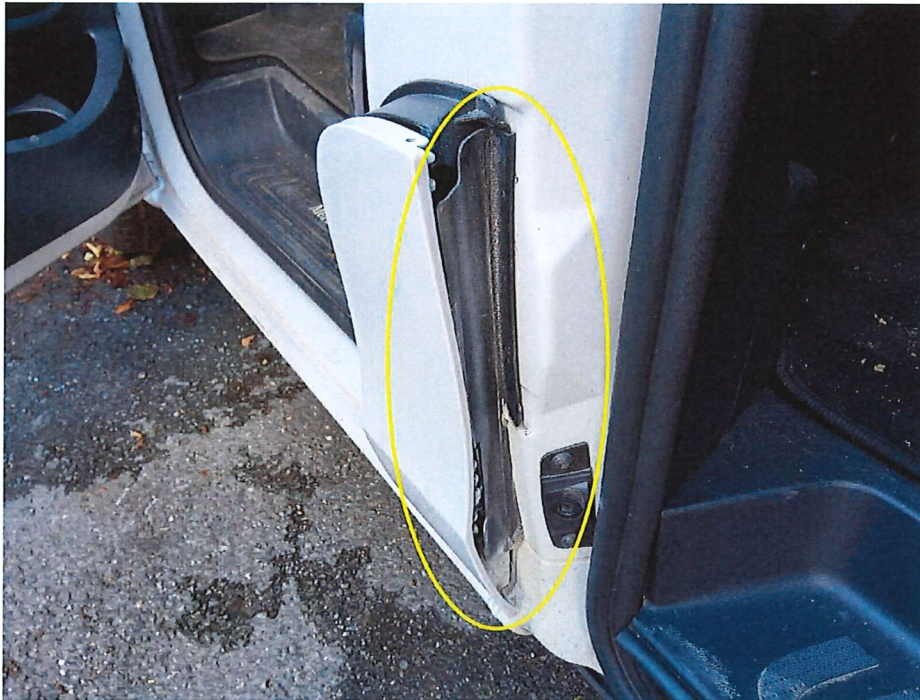
Im Rahmen der Fahrzeugbefundung wurde an allen Karosserieaußenteilen eine Lackschichtdickenmessung durchgeführt. Im Rahmen dieser Messung waren Nachlackierungen in mehreren Bereich festzustellen. Insbesondere der Kotflügel vorn rechts wies Lackstärken bis zu 1,3 mm auf. In mehreren Bereichen des Fahrzeuges darüber hinaus waren Spuren von Anlackierungen feststellbar. Die dabei nachlackierten Flächen, wie z.B. die linke Schiebetür als auch das linke Seitenteil wiesen einen Farbunterschied zum Ursprungsfarbtone des Fahrzeuges auf.

Bild 17 : Nachlackierungen in mehreren Bereichen

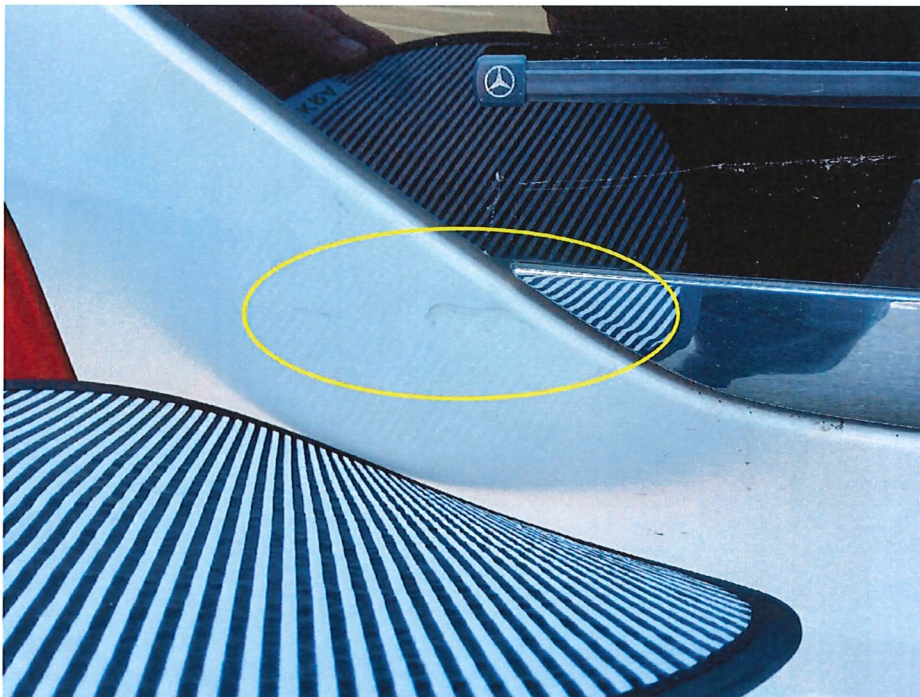
Die Heckklappe wies links unterhalb der Heckscheibe eine Delle auf.

Bild 18 : Heckklappe mit Delle

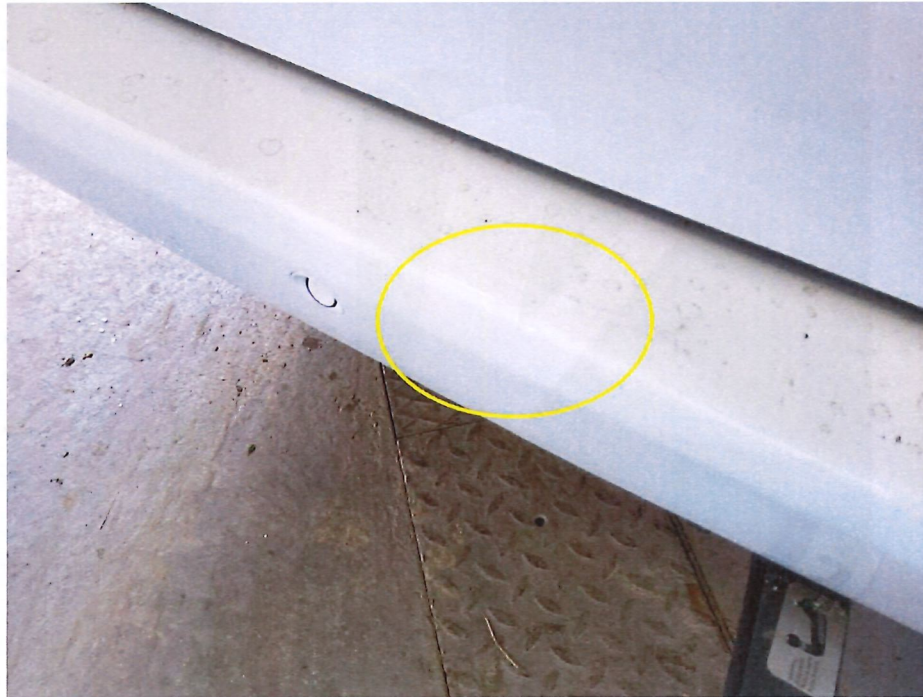
Bild 19 : Stoßfänger hinten verkratzt

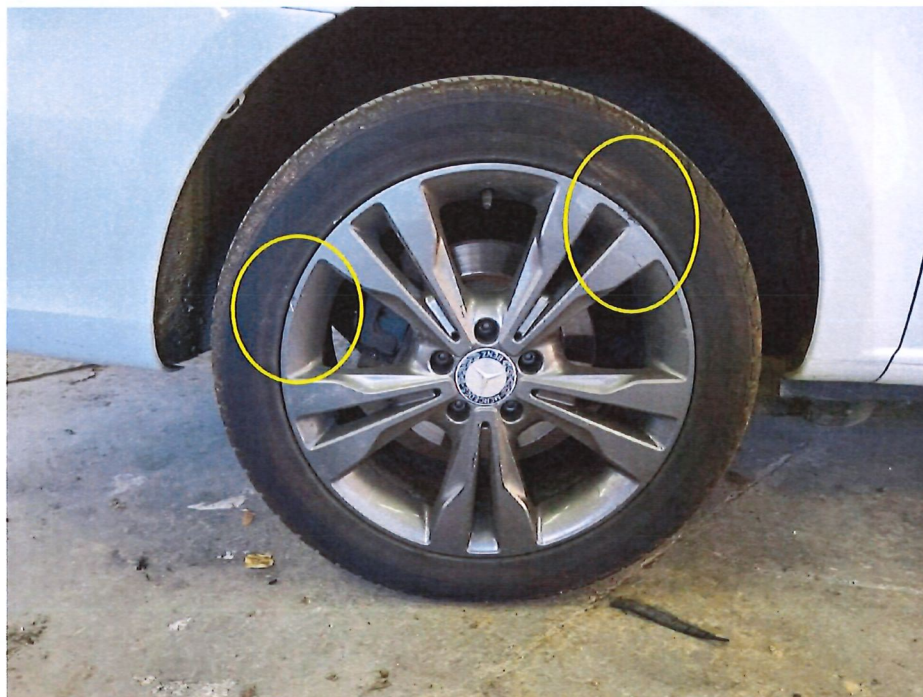
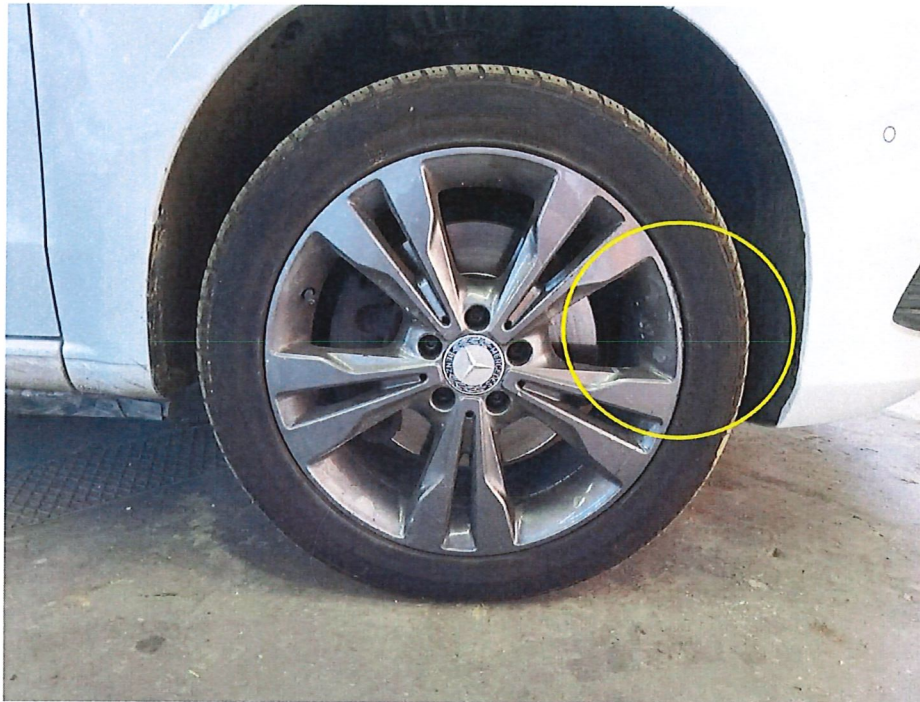
Bild 20 : Felgen angestoßen

Bild 21 : Felgen angestoßen

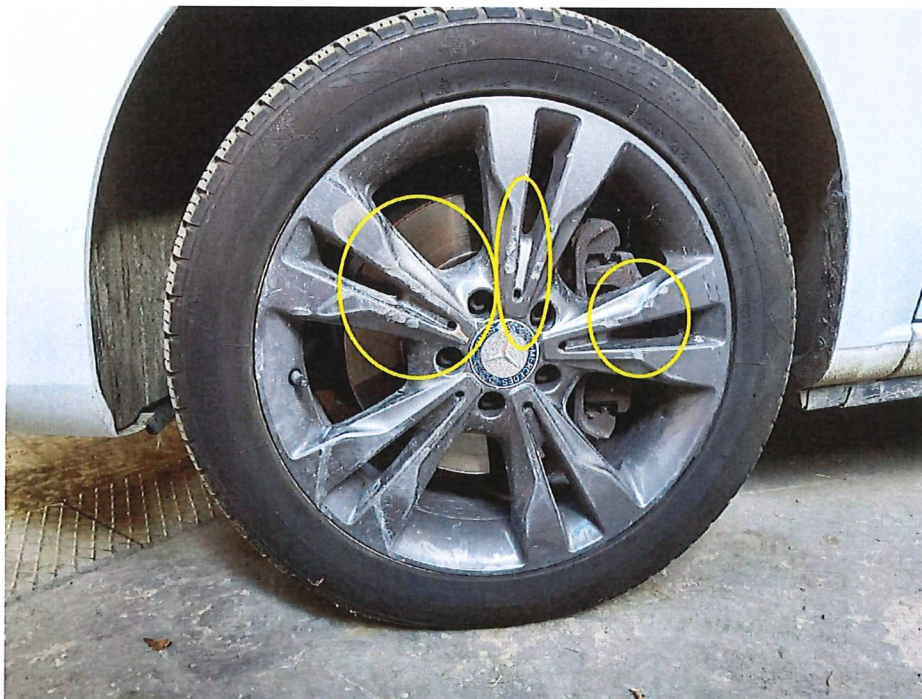
Drei der verbauten Felgen waren anstoßbedingt beschädigt. Eine der beschädigten Felgen wies auffallend starken Materialabtrag auf (siehe Bild 22). Aufgrund des massiven Beschädigungsbildes der Felge ist aus sachverständiger Sicht vor dem Weiterbetrieb des Fahrzeuges eine Achsvermessung durchzuführen.

Bild 22 : Felgen angestoßen
