Handbuch der Prozess- und Lötfehler

Armin Rahn

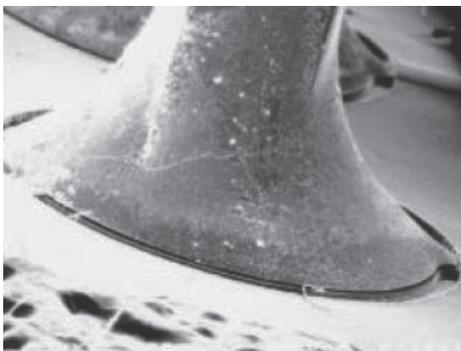
Trennen und scheinbares Abheben des Lötkegels von der Ringmetallisierung einer Durchkontaktierung.

Spalt an der Lötstelle

An erster Stelle steht die Verwendung geeigneteren Laminatmaterials, z.B. statt Polyclad PCL-FR-226 mit einem Glaserweichungspunkt von 135 °C verwendet man Polyclad PCL-FR-370 mit einem Glaserweichungspunkt von 180 °C. Jedoch bedeutet ein höherer T_g -Wert nicht eine geringere z-Ausdehnung (Polyclad PCL-FR-370: unterhalb des $T_g = 45$ ppm/K, oberhalb des $T_g = 230$ ppm/K). Polyamid, das mit einem T_g von ca. 250 oft ins Gespräch gebracht wird, hat jedoch den Nachteil von geringerer Haftung des Kupfers auf dem Laminat.

Auch die Verringerung des äußeren Durchmessers des annularen Rings (Lotauge) kann hilfreich sein.

Eine Abdeckung eines Teils des annularen Rings mittels Lötstopplack wird ebenfalls vorgeschlagen (*solder-mask defined pads* = Lötstopplack definierte Lötfläche), hat jedoch einige Nachteile.

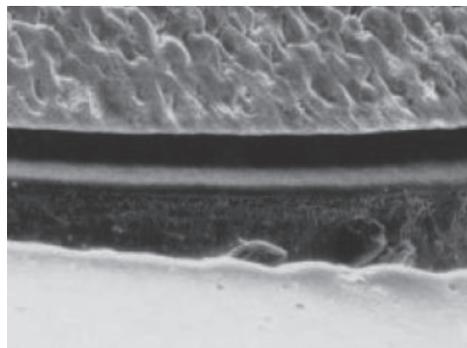
Separierung

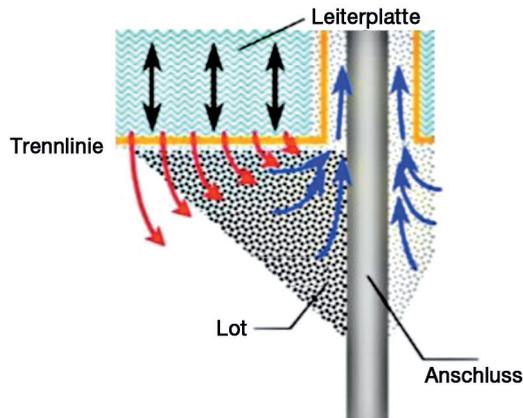
Nach dem Erstarren der Lötstelle zieht sich das Laminatmaterial weiter in z-Richtung zusammen. Da die Haftung des Lots auf der Kupferkaschierung der Leiterplatte bei einigen

Lötungen nicht gut genug ist oder aber der Wärmeverrat in der Leiterplatte eine Lotschicht flüssig hält, reißt der Lotkegel an der Diffusionszone (falls sie entstanden ist) ab.

Mechanismus des Abrisses

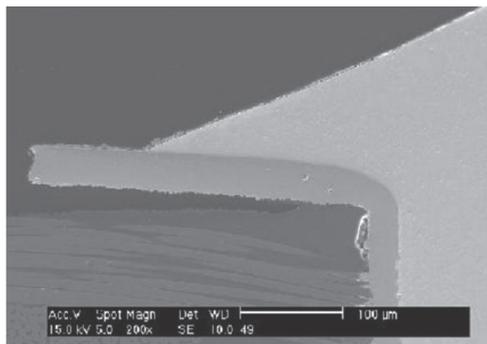
Die Kupfer-Kaschierung – nur bei Durchkontaktierungen beobachtet – auf der die Lötstelle aufgebaut ist, hat sich gehoben.

Abriss des Pads

Die Benetzung auf dem Löttring ist so gut, dass nachdem das Lot erstarrt ist und sich die Leiterplatte weiter zusammenzieht, die Klebung zwischen Kaschierung und Substrat löst, und das Kupfer am Lot verhartet. Bei einer guten Lötung liegt die Schwachstelle, wie bekannt, nicht bei der Benetzung sondern bei der Klebung der Kupferkaschierung auf dem Laminatmaterial.

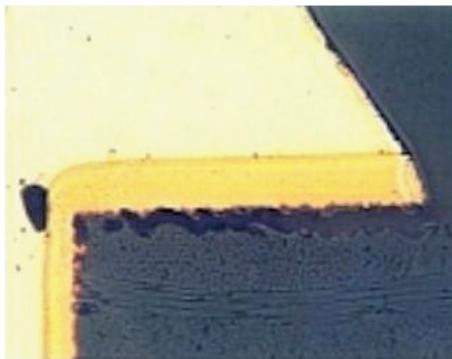
Schliff macht Abheben sichtbar (Quelle: cobar)

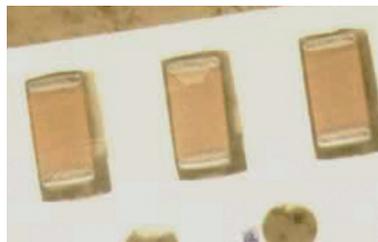
Gelegentlich kommen Bauteile mit Brüchen bereits im Gurt oder anderer Verpackung vor (Schüttgut), jedoch hat in letzter Zeit die Qualitätskontrolle der Bauteilhersteller solche Defekte weitgehend eliminiert.

Beschädigtes Bauteil im Gurt (Quelle: M. Tarr)

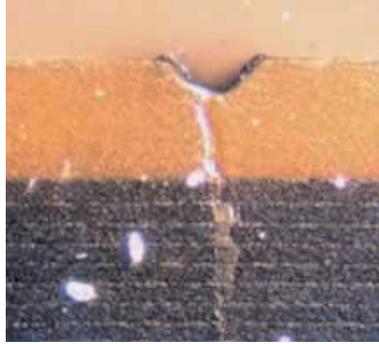
Bauteilbruch durch zu intensive Lasermarkierung:

Schädigung durch Laser (Quelle: M. Tarr)

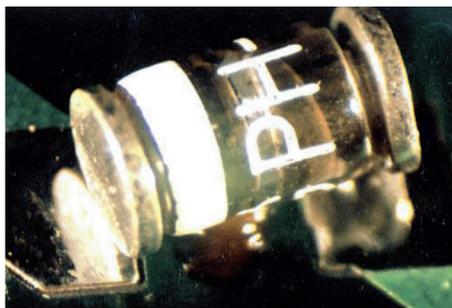
- Falsch platzierter oder unrichtig ausgehärteter Kleber

Bauteil sitzt angewinkelt auf dem Kleberpunkt

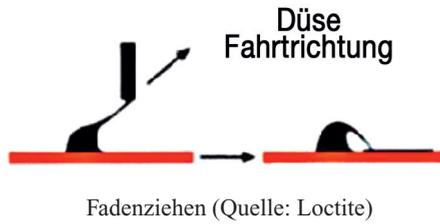
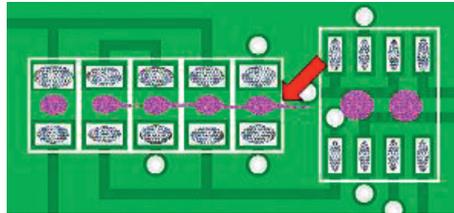
- Fadenziehen des Klebers: Dünne Fäden des Kleber ziehen sich auf der Leiterplatte hin und her

Kleberfäden auf der Baugruppe (Quelle: NASA Workmanship Standard)

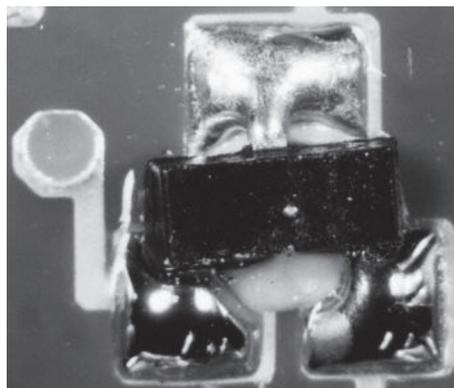
- Zu dicker Auftrag: Eine zu dicke Ansammlung von Kleber unter dem Bauteil

Klebefehler (Quelle: TechnoLab)
