Fachwerkhaus

Bauforschung

Straße:	Karpfengasse
Hausnummer:	5
Postleitzahl:	88400
Stadt-Teilort:	Biberach
Regierungsbezirk:	Tübingen
Kreis:	Biberach (Landkreis)
Gemeinde:	Biberach an der Riß
Wohnplatz:	Biberach an der Riß
Wohnplatzschlüssel:	8426021004
Flurstücknummer:	— keine
Historischer Straßenname:	— keiner
Historische Gebäudenummer:	— keine

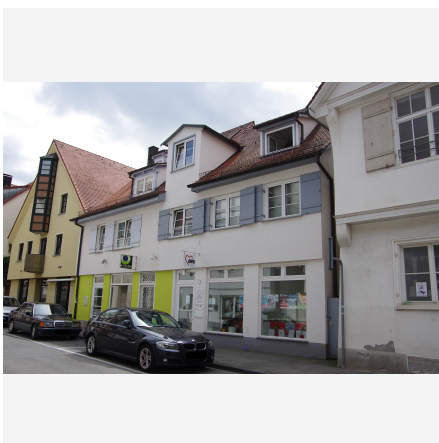
Ansicht der nördlichen Traufseite der Doppelhaushälfte Karpfengasse 5 und 7
