Feuer im Hotel „Central“

in Berlin-Charlottenburg

Egbert Wodrich

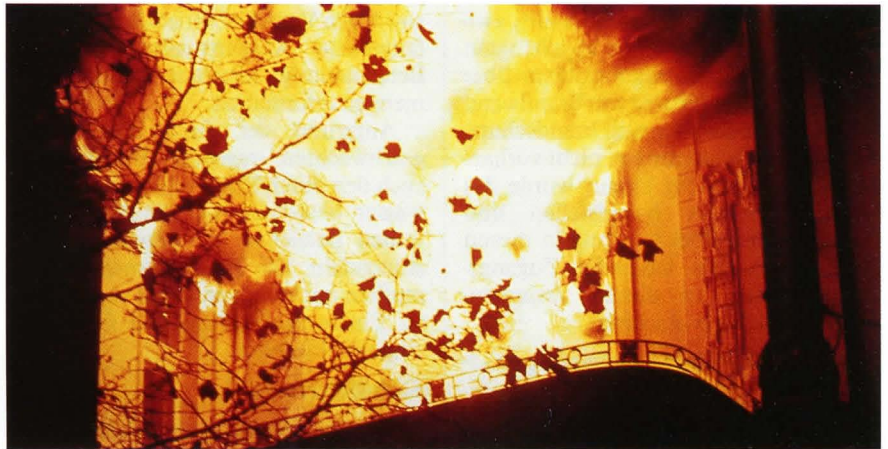
Foto oben: Vollbrand nach „flash over“

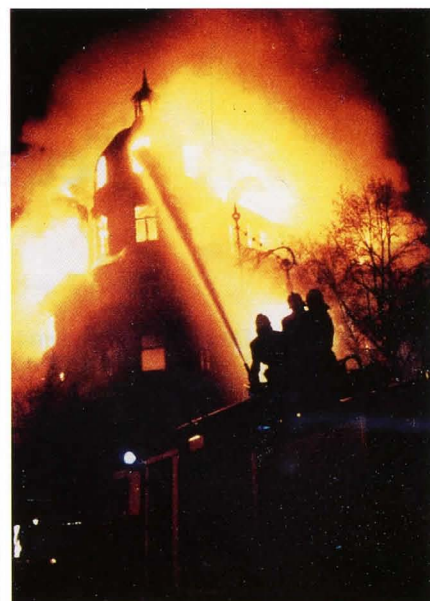
Foto oben: Ein Innenangriff ist nicht mehr möglich

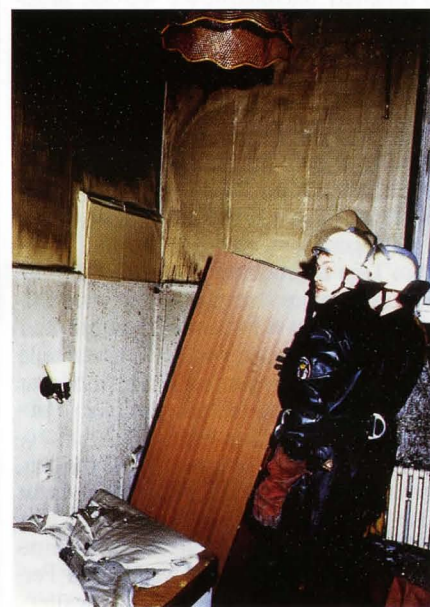
Die Personenrettung mußte sowohl über Drehleitern, Steckleitern und Sprungrettungsgeräte als auch über die noch begehbaren Treppen durchgeführt werden. Dabei stellte sich erschwerend heraus, daß die Wohnungstüren zu dem Nebentreppenraum der Seitenflügel durch verbotswidrige bauliche bzw. betriebliche Maßnahmen z.T. nicht benutzbar waren, indem sie verschlossen, verstellt und sogar durch das Anbringen von Verkleidungen unpassierbar gemacht worden sind. Die Einsatzkräfte der Berliner Feuerwehr konnten sich hier nur unter erheblichem Zeitaufwand mit schweren Geräten (Trennschleifer, Ketensägen u.ä.) gewaltsam Zugang verschaffen. Behindert wurden auch die Rettungsmaßnahmen, insbesondere im Hof, aufgrund des starken Rauches, da

Foto mitte: Unbenutzbare Tür hinter einem Schrank

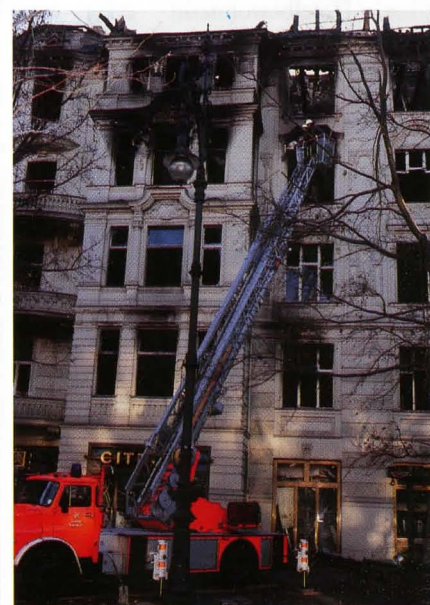
Aufgrund der durch den Brand geschwächten tragenden Bauteile wie auch den durch Brandschutt und Löschwasser belasteten Decken bestand in weiten Bereichen der Brandstelle Einsturzgefahr. Die Bergungsmaßnahmen mußten nach einigen Tagen wegen akuter Einsturzgefährdung des Gebäudes eingestellt werden.

Foto rechts: Einsturzgefährdete Ruine nach dem Brandgeschehen
