Schlussbericht

der Unfalluntersuchungsstelle Bahnen und Schiffe

über den Personenunfall bei Zug 421 asm

in Solothurn

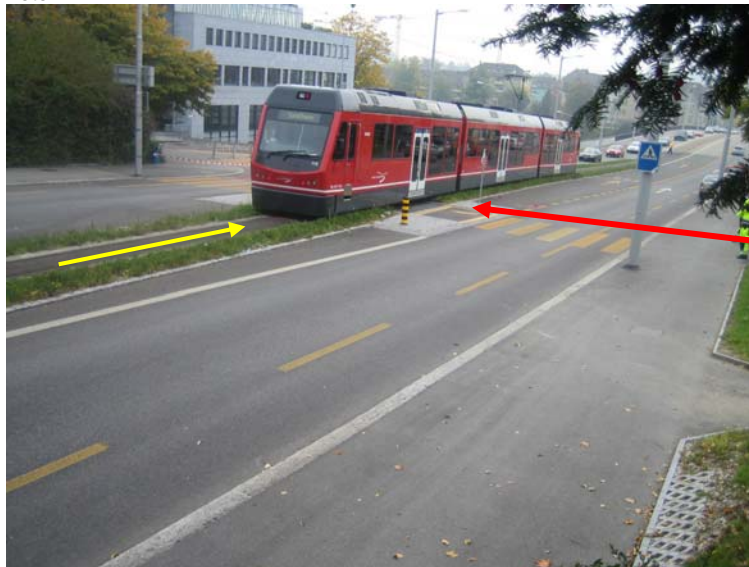
Foto 1

Der Lf konnte die Kollision mit zwei der drei Fussgänger (Frau mit Kleinkind auf den Armen sowie Mädchen auf Kickboard) nicht verhindern. Der Knabe, welcher den leeren Kinderwagen schob, wurde vom Ereignis nicht betroffen.

Endlage des Zuges

Gehrichtung der Fussgänger

Gelber Pfeil: Fahrrichtung des Zuges

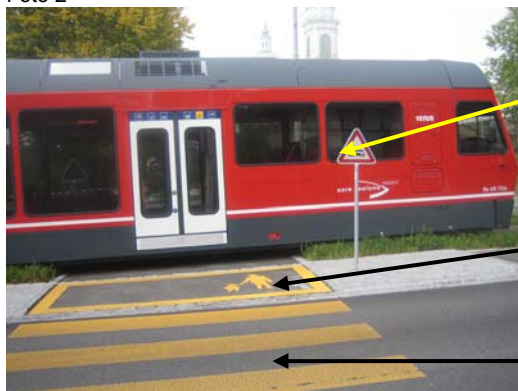
Foto 2

Unmittelbar vor dem Bahnübergang befinden sich speziell gekennzeichnete Fussgängerbereiche. Der Bahnübergang selber ist mit einer Tafel gemäss Signalisationsverordnung (SSV) SR 741.21, Bild 1.18 (Foto 2) gekennzeichnet.

Signaltafel gemäss SVO

„Geschützte“ Bereich (Warteraum) für Fussgänger.

Fussgängerstreifen über die Fahrbahn Richtung Bahnhof.

Es ist zu prüfen, ob der Fussgängerübergang nicht aufgehoben werden kann.

Im Bereich des „Warteraumes“ (Fussgängerinseln) wurden in der Zwischenzeit Abschränkungen (Umlaufschranken) zur besseren Sicherung des Fussgängerüberganges angebracht.

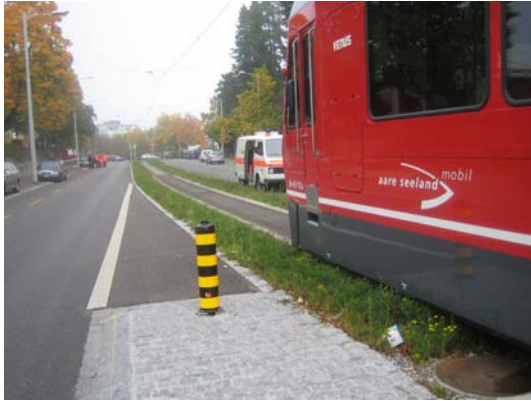
Foto 3

Sicht von der Fussgängerinsel Richtung Kreuzung Baselstrasse-Rötistrasse

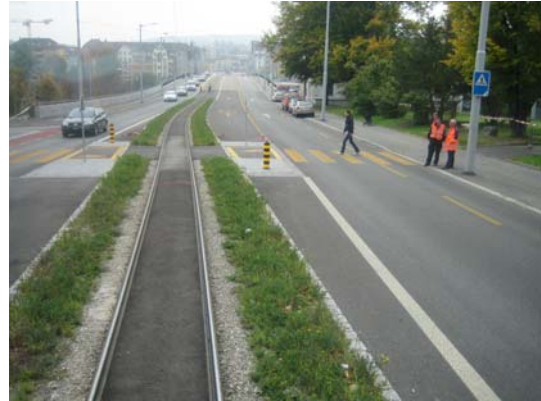
Foto 4

Sicht des Lokführers auf den Fussgängerübergang

- Der Fussgängerübergang war ordnungsgemäss signalisiert. Für die Fussgänger war vor dem Bahntrassee eine Fussgängerinsel vorhanden. Der Bahnübergang ist beidseitig mit der Tafel gemäss SSV SR 741.21 Bild 1.18 ausgerüstet.
- Die Fussgänger müssen vor dem Ueberschreiten der Strasse zuerst auf den regen Autoverkehr der Fahrbahn Richtung Bahnhof, danach auf die Züge der asm und zum Schluss auf den Autoverkehr der Fahrbahn Richtung Kreuzung Baseltor beachten. Bei der Ueberquerung der Fahrbahn Richtung Bahnhof kann die Sicht auf vom Baseltor her nahende Züge der asm durch grosse vor dem Fussgängerstreifen haltende Strassenfahrzeuge (Liefer- und Lastwagen) beeinträchtigt werden.

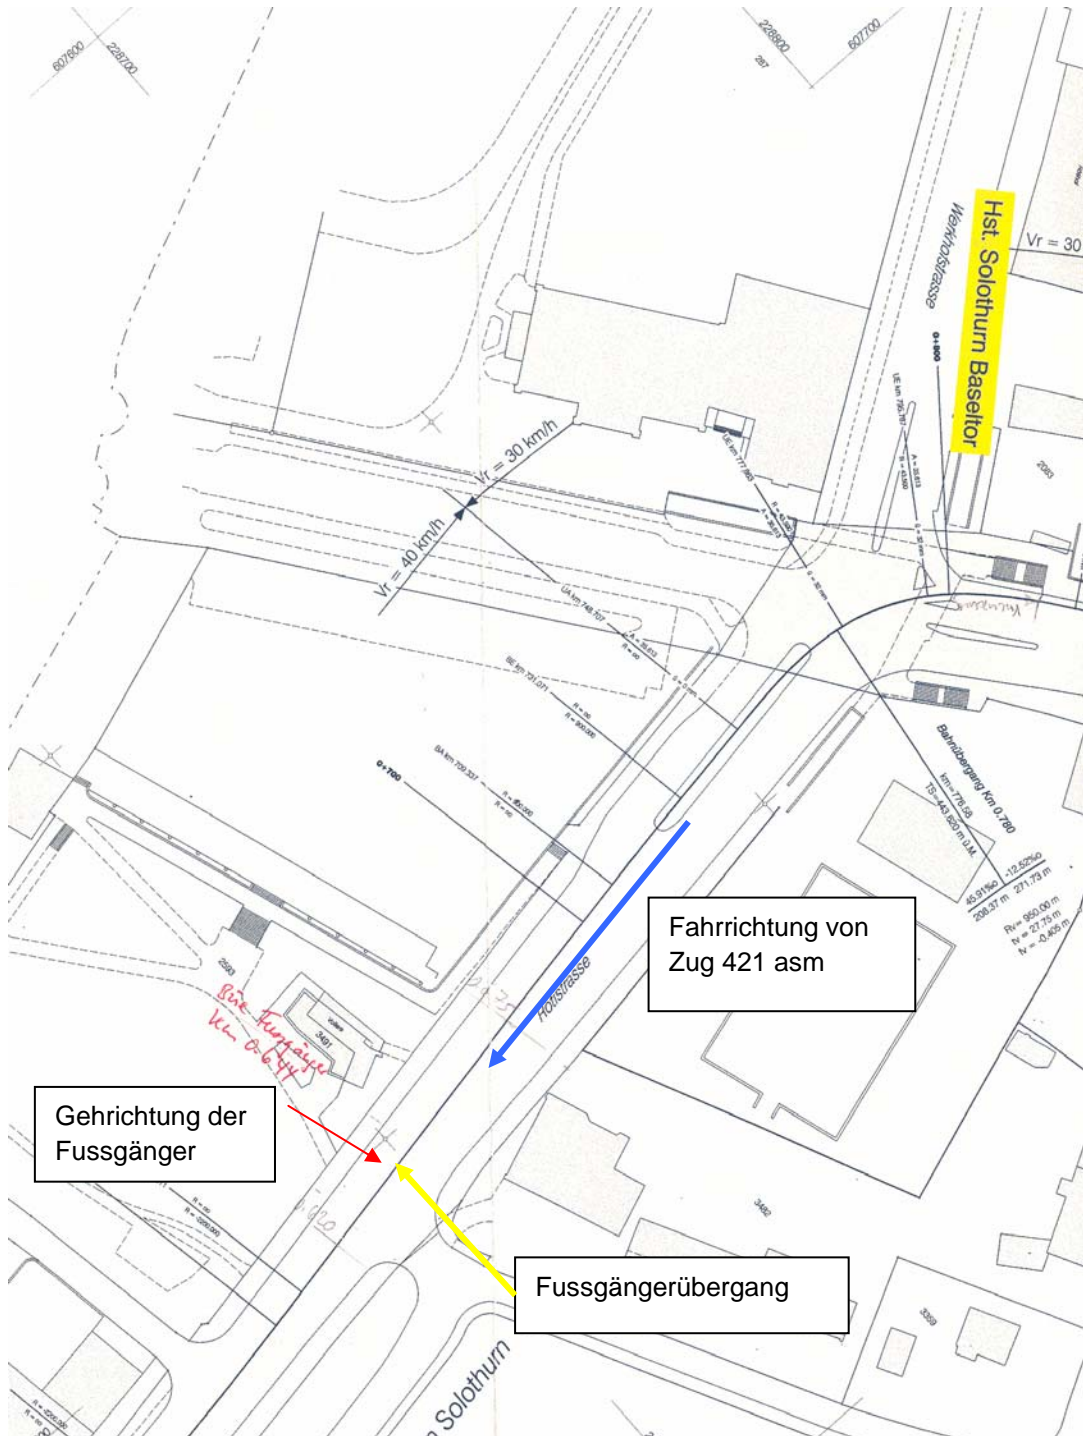
Anlage 1

Bei der Strecke St. Katharinen – Solothurn handelt es sich um eine eingleisige Bahnanlage in Meterspur. Ab der Kreuzung Baselstrasse-Rötistrasse Richtung Bahnhof Solothurn verläuft das Gleis in der Mitte der Strasse (Anlage 1). Der Gleiskörper ist von der Kreuzung bis zum Beginn der Rötibrücke beidseitig durch einen Grünstreifen von den Fahrbahnen des Individualverkehrs abgetrennt. (Foto 1). Der Fussgängerübergang bei Bahnkm. 0.644 ist im Bereich der Fahrbahnen mit einem Fussgängerstreifen gekennzeichnet.

Gleisplan asm für den Bereich Kreuzung Baselstrasse-Rötistrasse Richtung Rötibrücke

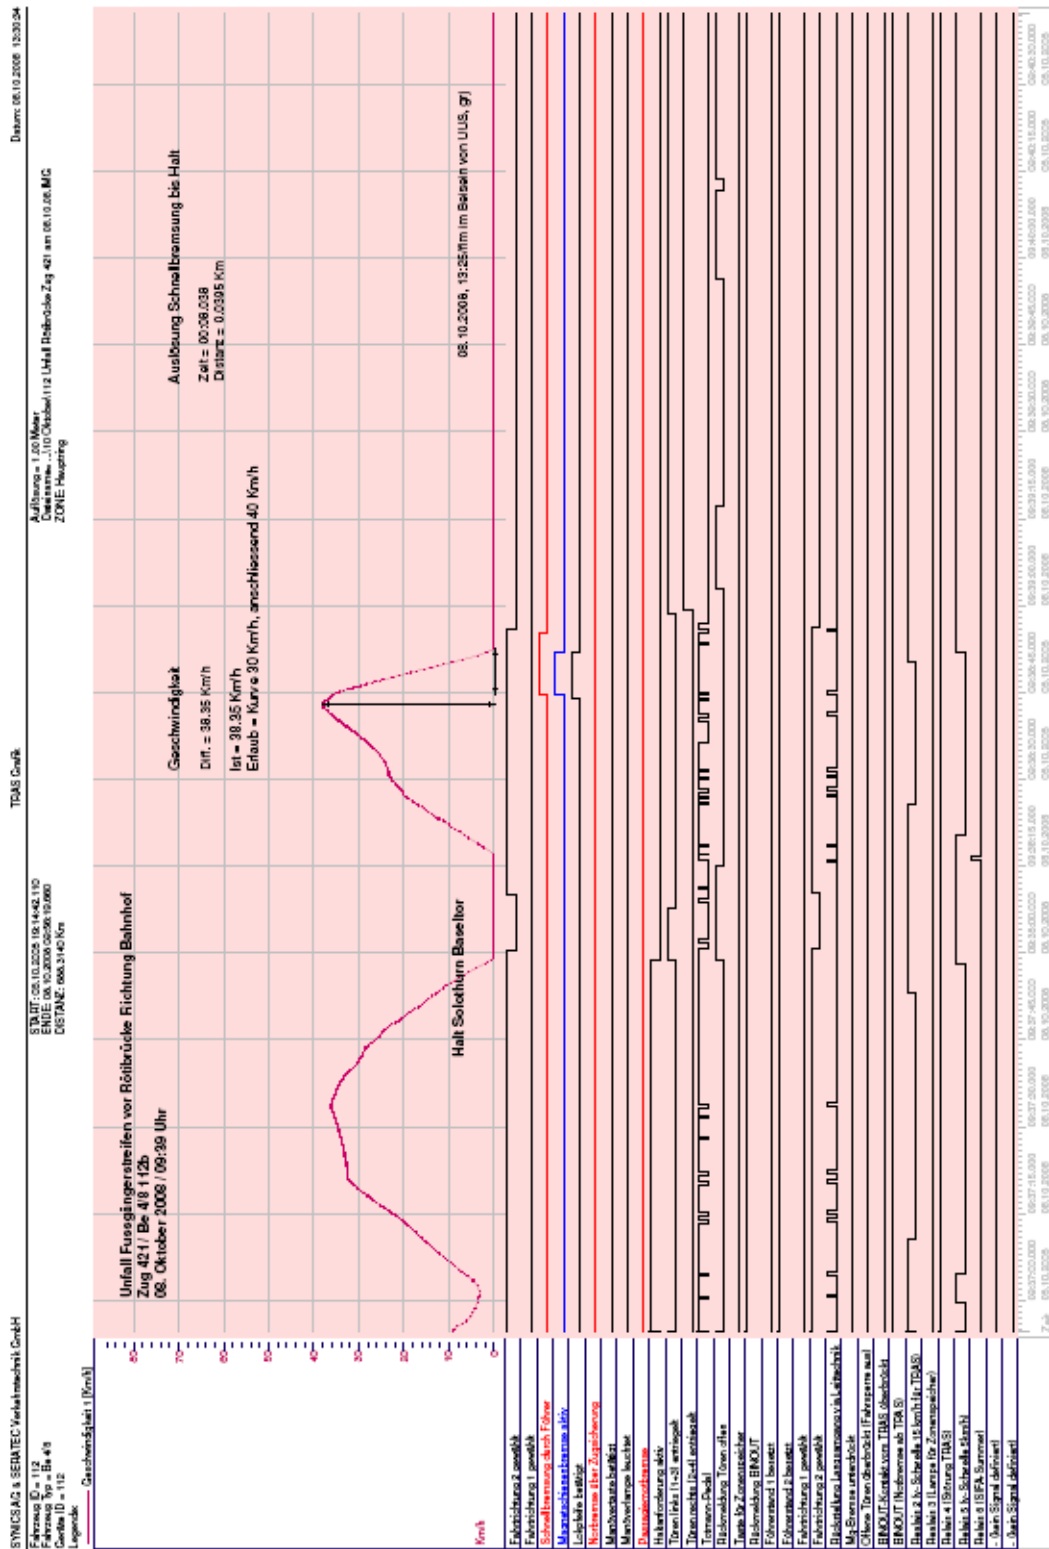
Fahrdaten Zug 421 asm (Be 4/8 Nr. 112 b)

Die Auswertung der Fahrdaten ergab, dass der Lf unmittelbar vor dem Ereignis mit einer Geschwindigkeit von 38 km/h gefahren ist und somit die für diesen Streckenabschnitt vorgeschriebene Höchstgeschwindigkeit von 40 km/h nicht überschritten hat. Der Lokführer hat die Schnellbremsung unverzüglich eingeleitet, der Anhalteweg betrug 39,5 m. (Anlage 2).
