## **Schlussbericht**

# **der Unfalluntersuchungsstelle Bahnen und Schiffe**

**über die Kollision von Zug 5810 der BLS  
mit einem Auto auf dem unbewachten  
Bahnübergang " Griden "  
Bahn km 27.809**

**vom Freitag 06. Februar 2009  
in Reidenbach / Boltigen**

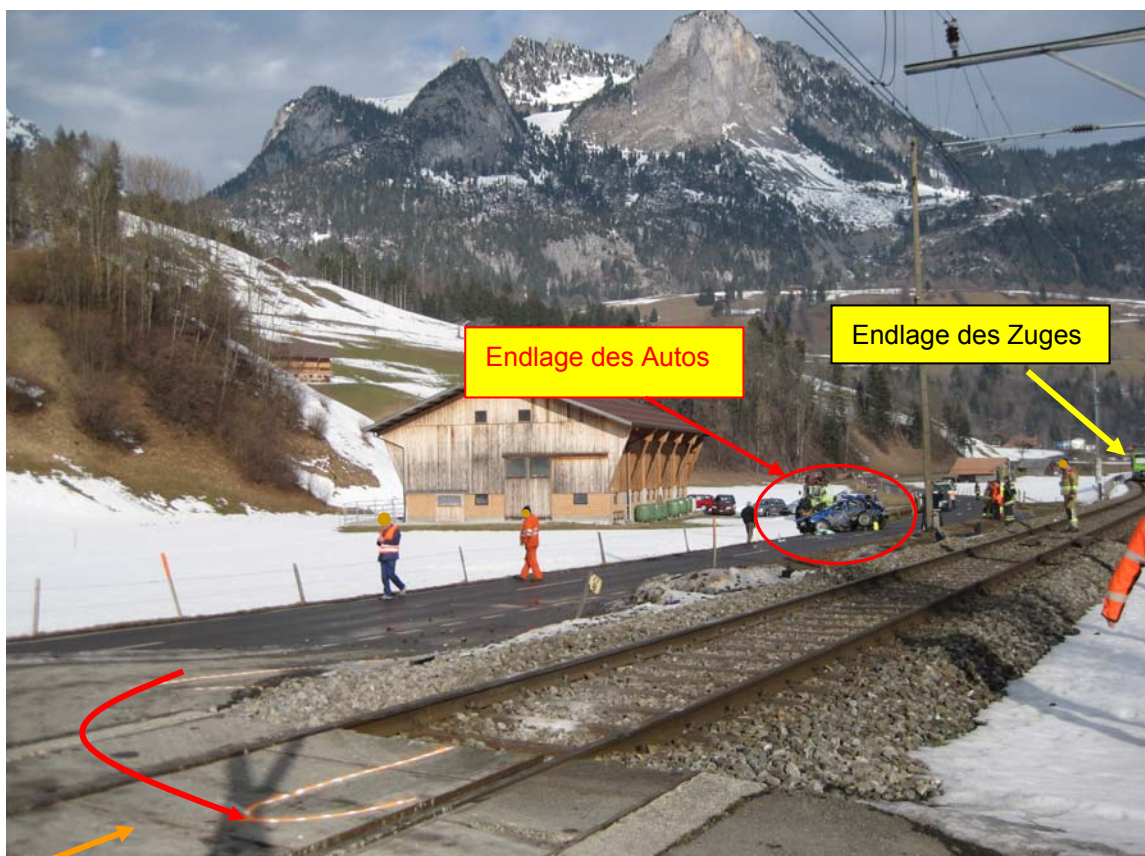
Foto 1 : UUS

Als er bemerkte, dass der Autolenker keine Reaktion zeigte, gab er ein permanentes Achtungssignal ab und leitete sofort eine Schnellbremsung ein. Die Kollision konnte nicht verhindert werden. Durch die Kollision wurde der Personenwagen weggeschleudert und kam auf der Kantonsstrasse vor einem nach Zweisimmen fahrenden Auto zum Stillstand.

Die Spitze des Zuges kam 221 m nach dem Bahnübergang zum Stillstand.

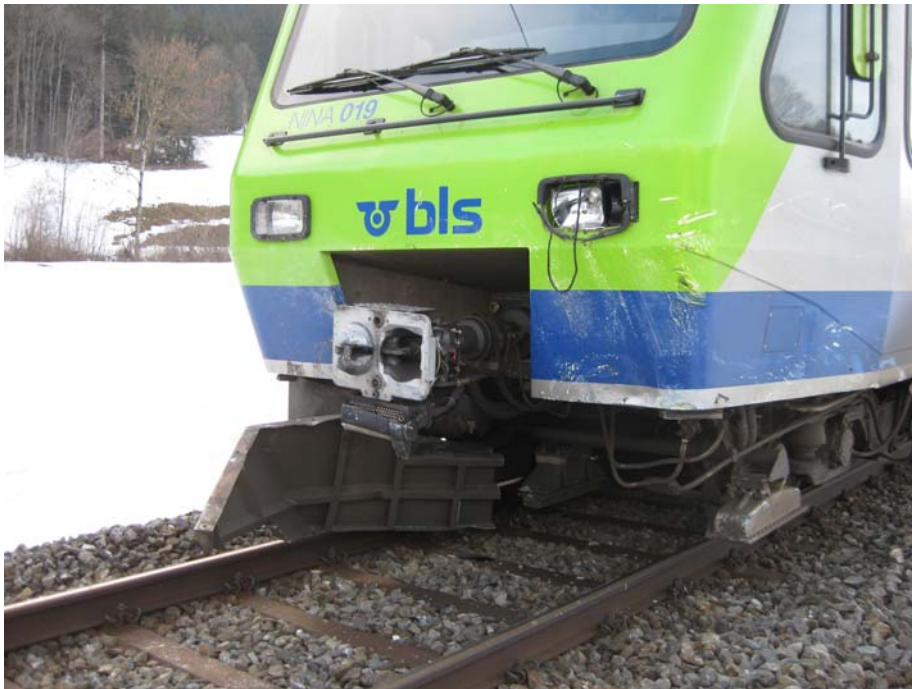
Foto 2 : UUS

Am Rollmaterial der BLS entstanden Schäden an der Frontseite und im Kupplungsbe-  
reich. Unter dem Kasten wurden einige Träger abgerissen und Rohre verbogen.

Der Impuls "Warnung" auf den Fahrdaten ( Beilage 1 ) nach der Kollisionsstelle ist auf einen Stoss gegen den Signum-Magnetempfänger des Kopfsteils des Nina 525 019-6. zurückzuführen (siehe Foto 2). Dies hatte keinen Einfluss auf die Länge des Bremsweges.

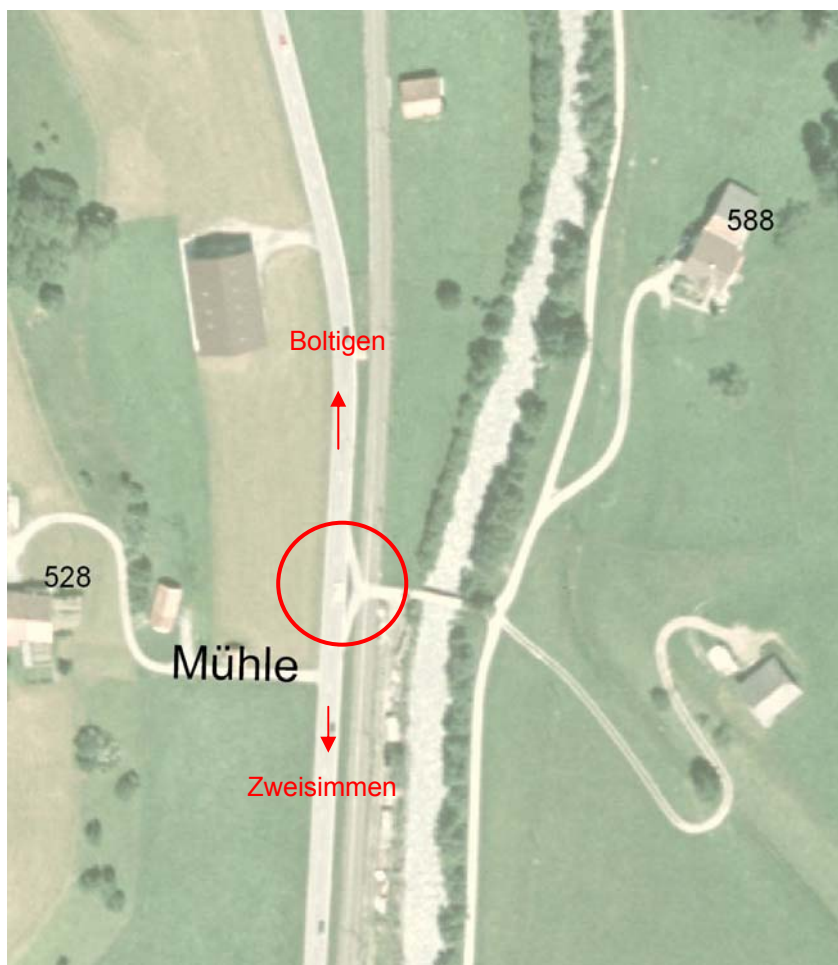
Bei der Bahnstrecke zwischen Weissenbach und Boltigen handelt es sich um eine Einspurstrasse welche vom Bahnhof Weissenbach bis zum Bahnübergang "Griden" parallel zur Hauptstrasse verläuft. Die Gleise liegen in einem mittleren Gefälle von 11 ‰. Der unbewachte Bahnübergang "Griden" befindet sich bei Bahnkilometer 27.809. Er ist beidseitig korrekt mit einem einfachen Andreaskreuz (SR 741.21 § 3.24) gekennzeichnet.

Dieser Bahnübergang ist ein öffentlicher, unbewachter Bahnübergang und dient vor allem dem landwirtschaftlichen Verkehr.

Nach der Überquerung des Bahnübergangs "Griden" Richtung Hauptstrasse gibt es die Möglichkeiten, Richtung Boltigen oder Zweisimmen abzubiegen.

Bei diesem Bahnübergang handelt es sich um einen öffentlichen, unbewachten Bahnübergang, der vor allem dem landwirtschaftlichen Verkehr dient.

- Der unbewachte Bahnübergang "Griden" Bahn km 27.809 ist aufzuheben.

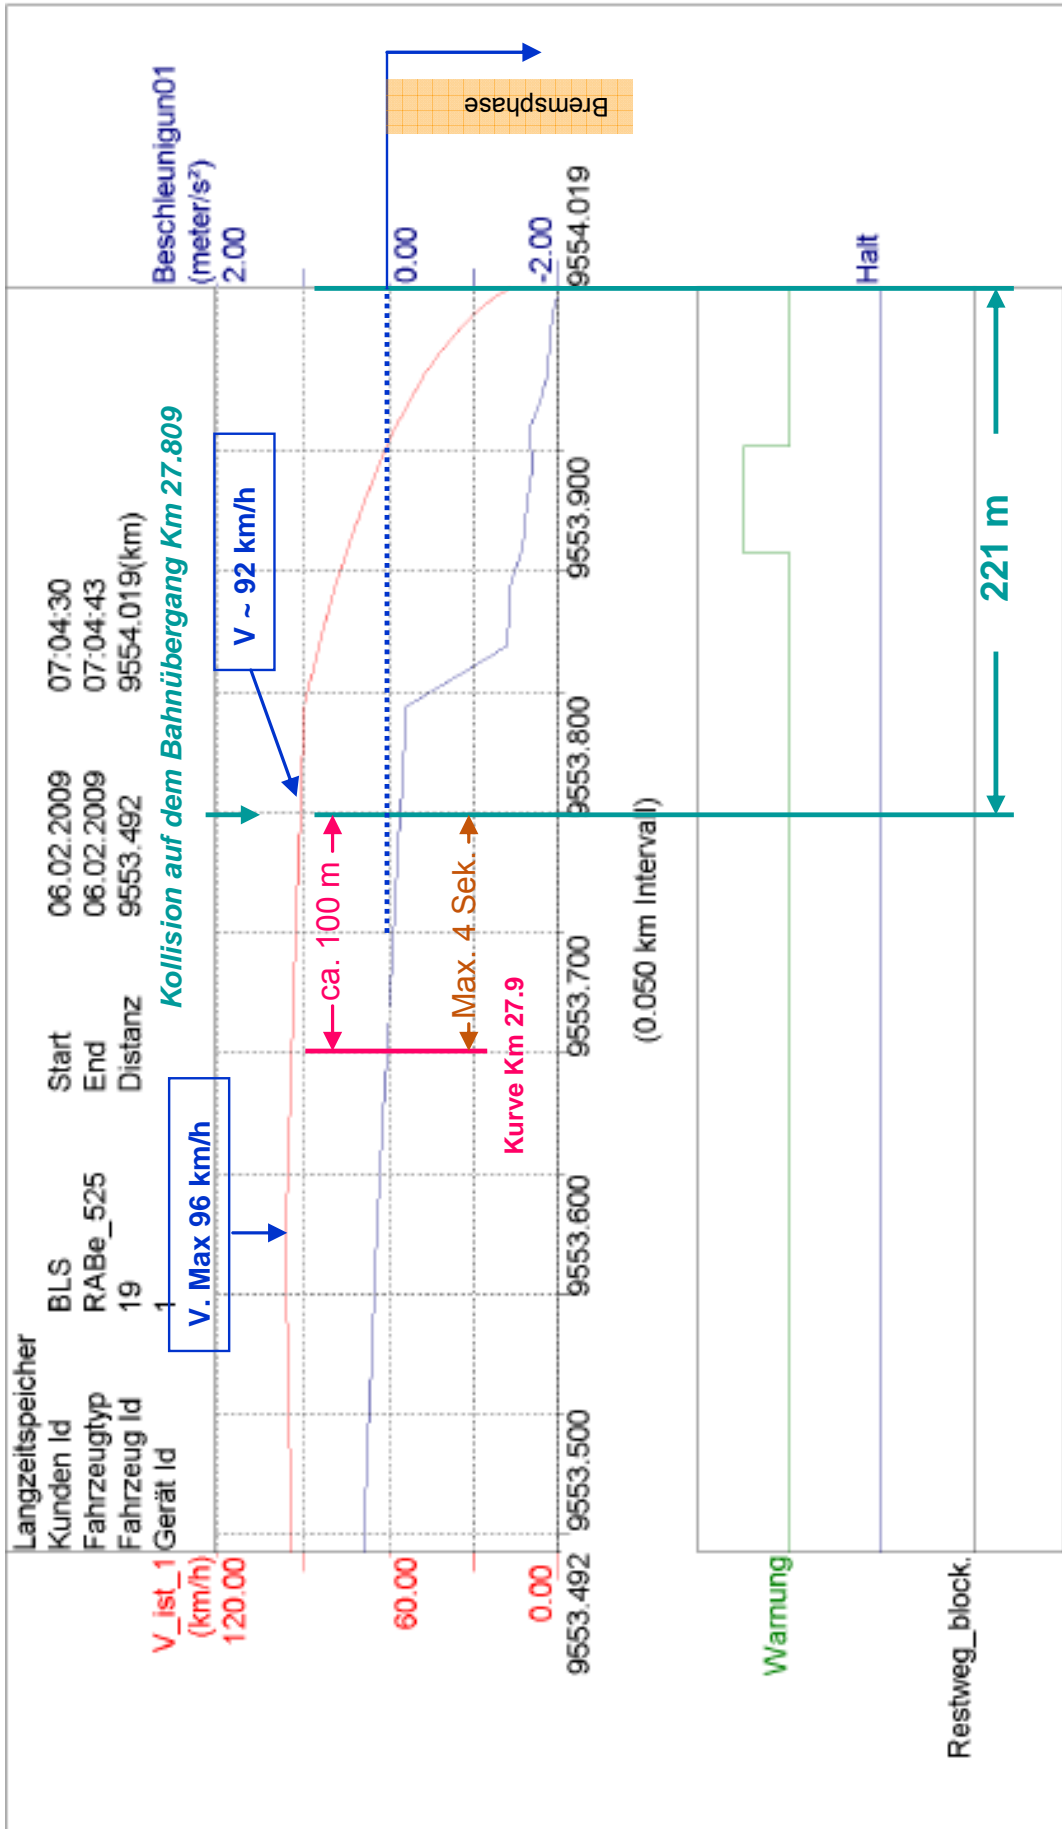
Fahrdaten Auswertung "Nina" RABe 525 019-6

Die Auswertung der Fahrdaten ergibt, dass der Lokführer mit einer Geschwindigkeit von 96 km/h gefahren ist und sich somit an die vorgeschriebene Maximalgeschwindigkeit von 100 km/h für diesen Streckenabschnitt gehalten hat.

Die Bremswegrechnung für diese Nina-Komposition unter Berücksichtigung von Geschwindigkeit, Bremsgewicht und Gefälle ergibt einen maximalen Bremsweg von 367 m.

Vor Ort wurde die Distanz zwischen dem Kollisionspunkt und dem stillstehenden Zug gemessen. Die Distanz betrug 221 Meter.

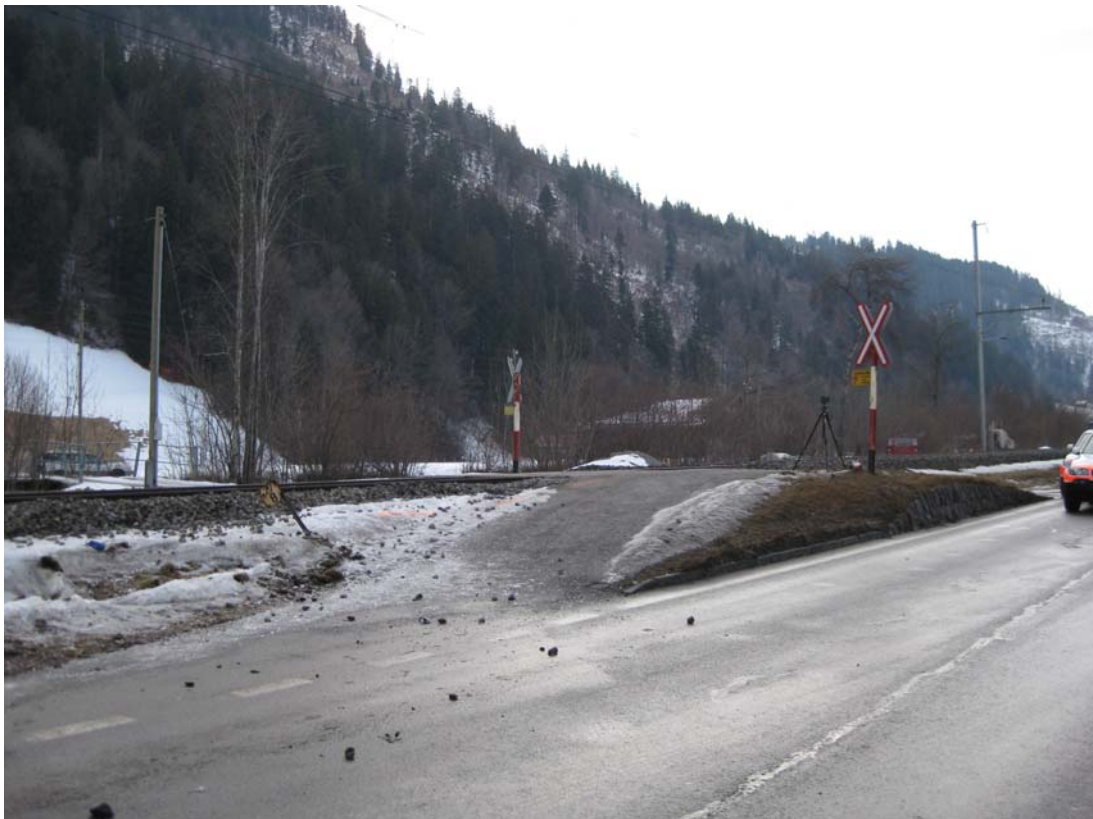
Foto 3 : UUS

- Die Bahnfahrzeuge waren technisch in Ordnung.
- Der Lokführer hat die vorgeschriebene Höchstgeschwindigkeit nicht überschritten.
- Der Lokführer hat sich richtig verhalten.
- Die Geschwindigkeit bei der Kollision lag bei ca. 92 km/h.
- Der Bahnübergang ist beidseitig mit Andreaskreuzen gemäss Signalisationsverordnung SSV (SR 741.21 § 3.24) gekennzeichnet. (siehe Foto 3 - Beilage 3)

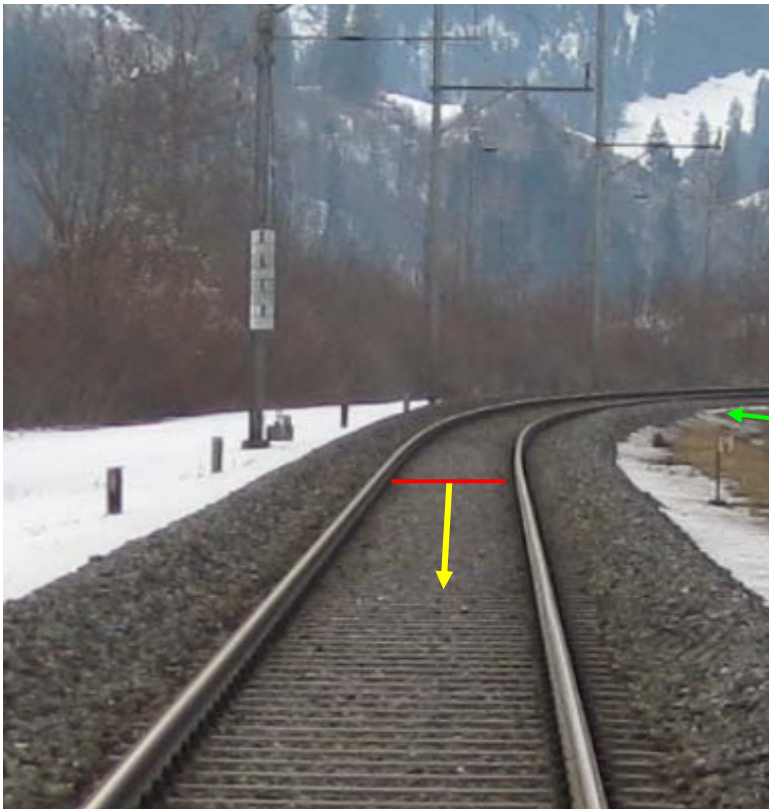
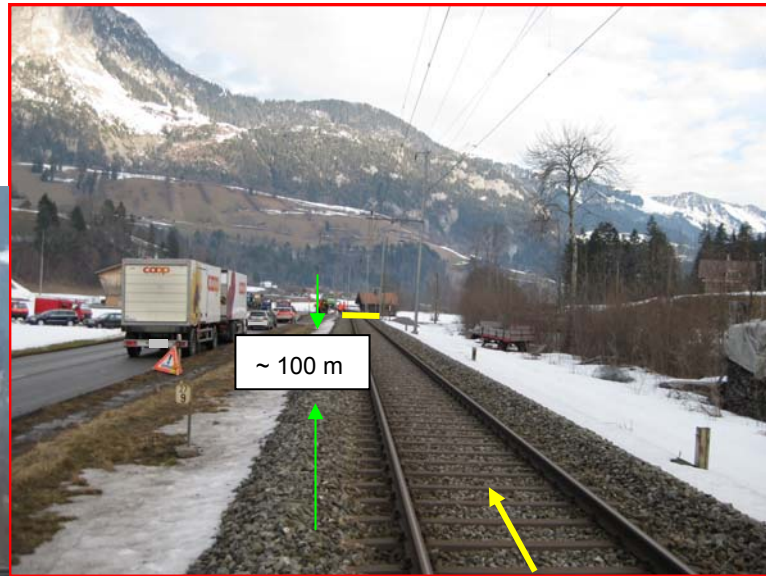
Fotos 4 - 5: UUS

In Fahrrichtung Boltigen ca. 100 Meter vor dem Bahnübergang führt die Bahnlinie in eine Linkskurve. (Foto als Beilage 4) Nach der Kurve sah der Lf ein Auto, das rückwärts auf den unbewachten Bahnübergang fuhr. Sofort gab er ein Achtungssignal (einen kurzen Pfeifton) ab.

- Die visuelle Kontrolle der am Ereignis beteiligten Schienenfahrzeuge durch den Untersuchungsleiter ergab keine Beanstandungen.
- Der Bahnübergang "Griden" ist beidseitig mit Andreaskreuzen gemäss Signalisationsverordnung SSV (SR 741.21 § 3.24) gekennzeichnet.
- Aufgrund der Kurve ist die Sichtbarkeit für einen Zug von Zweisimmen Richtung Bahnübergang "Griden" auf zirka 100 Meter beschränkt. (siehe Beilage 4).

Sicht der Lokführer nach der Kurve  
ca. 100 Meter vor dem Bahnübergang
