# Schlussbericht

## der Unfalluntersuchungsstelle Bahnen und Schiffe

über die Kollision einer alleinfahrenden  
Rangierlok von SBB Cargo mit einem  
Auto

in Oberhasli, bewachter Bahnübergang  
„Watterstrasse“

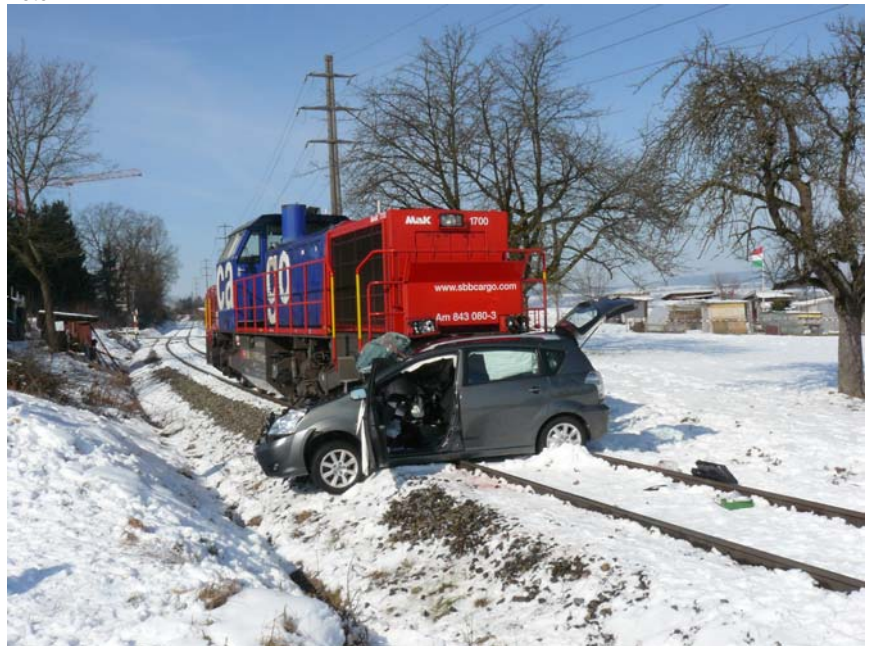
Foto 1

Endlage der Fahrzeuge ca. 85 m unterhalb des Bahnübergangs

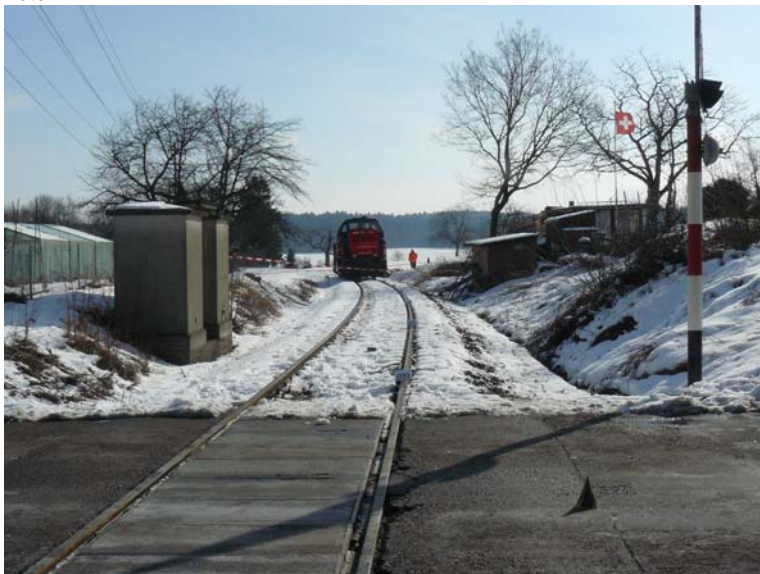
Foto 2

Endlage Fahrzeuge, vom Bahnübergang aus gesehen

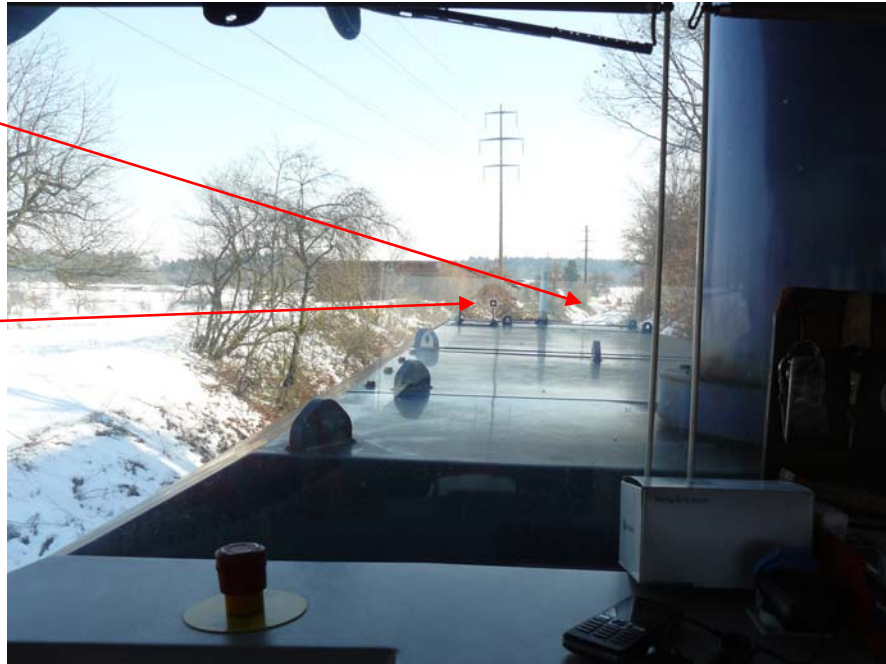
Foto 3

Bahnübergang „Watterstrasse“

Blinkendes Kontrolllicht. Das Foto wurde während den Versuchsfahrten aufgenommen.

Die Sicht auf die Strecke ist bei diesem Loktyp auf der Seite des langen Vorbaus stark eingeschränkt (siehe auch Foto 3). Die gemäss FDV R 300.13 3.3.2 geforderte Aufmerksamkeit auf Fahrweg und Strecke ist bei Fahrrichtung langer Vorbau nur eingeschränkt möglich (Anlage 5).

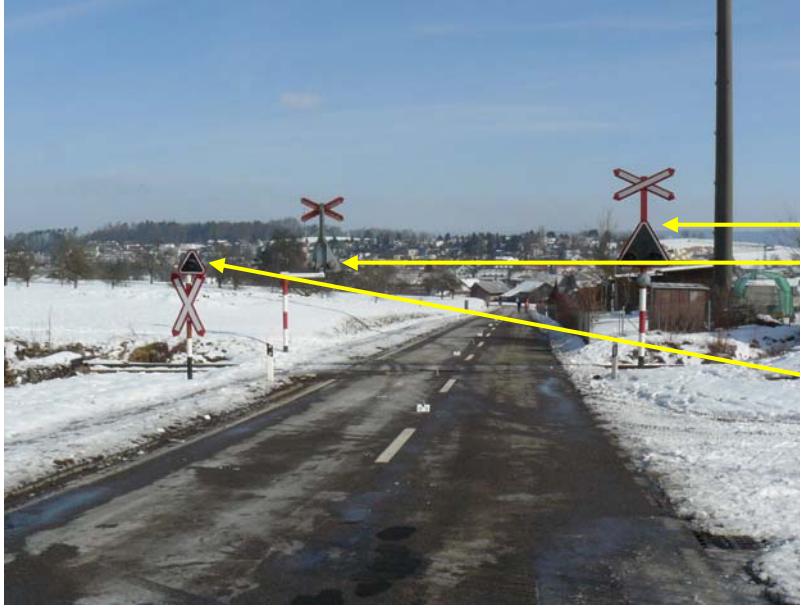
Foto 4

Bahnübergang „Watterstrasse“ in Richtung Oberhasli gesehen.

Wechselblinklichter für Strassenbenutzer

Einfaches Blinklicht für Fussgänger

Das Umrüsten des Bahnübergangs auf die Signalisation gemäss Eisenbahnverordnung Artikel 37c, Abs. 5 ist zu prüfen. Aufgrund des zunehmenden Strassenverkehrs und der teilweise schweren Züge auf dem SBB-Stammgleis ist zudem für den Strassenverkehr eine Lichtsignalanlage (mit Rotlichtschlaufen) vorzusehen.

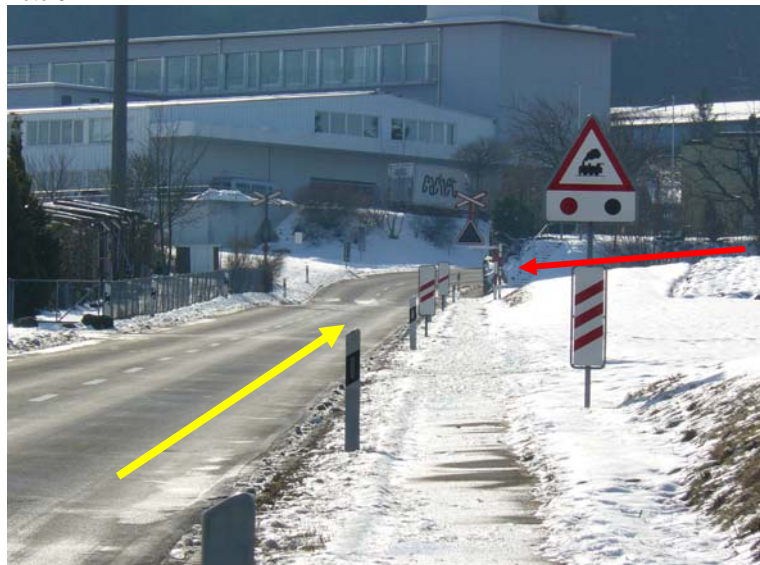
Foto 5

Bahnübergang „Watterstrasse“ aus Fahrrichtung des Autofahrers (gelber Pfeil) gesehen.

Fahrrichtung Rangierlok (roter Pfeil)

Die Kollision ist mit grösster Wahrscheinlichkeit darauf zurückzuführen, dass das Auto den bewachten Bahnübergang trotz eingeschalteten Blinklichtern und akustischem Warnsignal befahren hat.

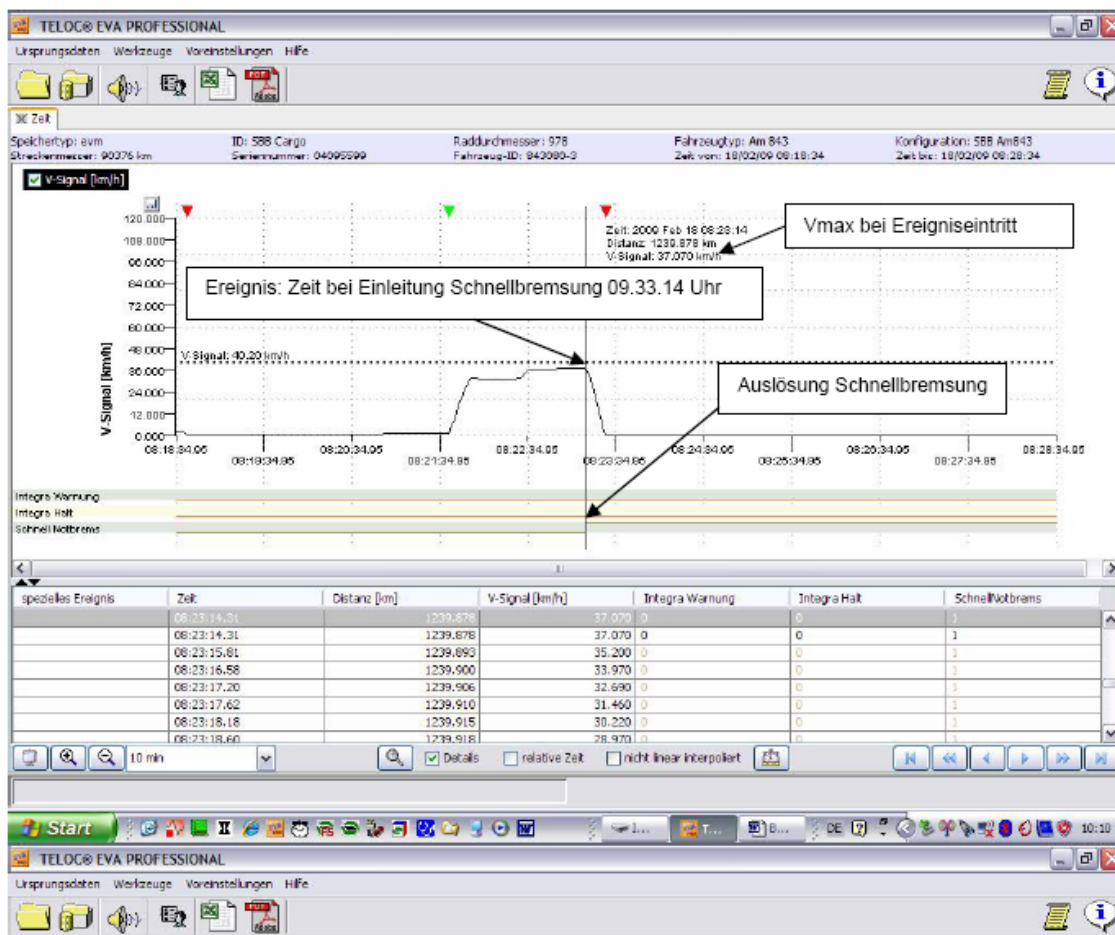
Fahrdaten Am 843 080-3

Die Auswertung der Fahrdaten ergab, dass der Lf unmittelbar vor dem Ereignis mit einer Geschwindigkeit von 37 km/h gefahren ist und somit die für diesen Streckenabschnitt vorgeschriebene Höchstgeschwindigkeit von 40 km/h (gemäss R 301.21, 611/21 Anschlussgleise Niederglatt) nicht überschritten hat.

Der Lokführer hat die Schnellbremsung unverzüglich eingeleitet, der Anhalteweg betrug ca. 85 m.

Achtung: Das Teloc-Gerät weist eine Zeitdifferenz von - 1 Stunde und 10 Minuten auf!
