# Schlussbericht

## der Unfalluntersuchungsstelle Bahnen und Schiffe

**über den † Personenunfall bei Zug 16662  
der BLS  
(Bahn km 18.4)**

**in Lyssach (BE )**

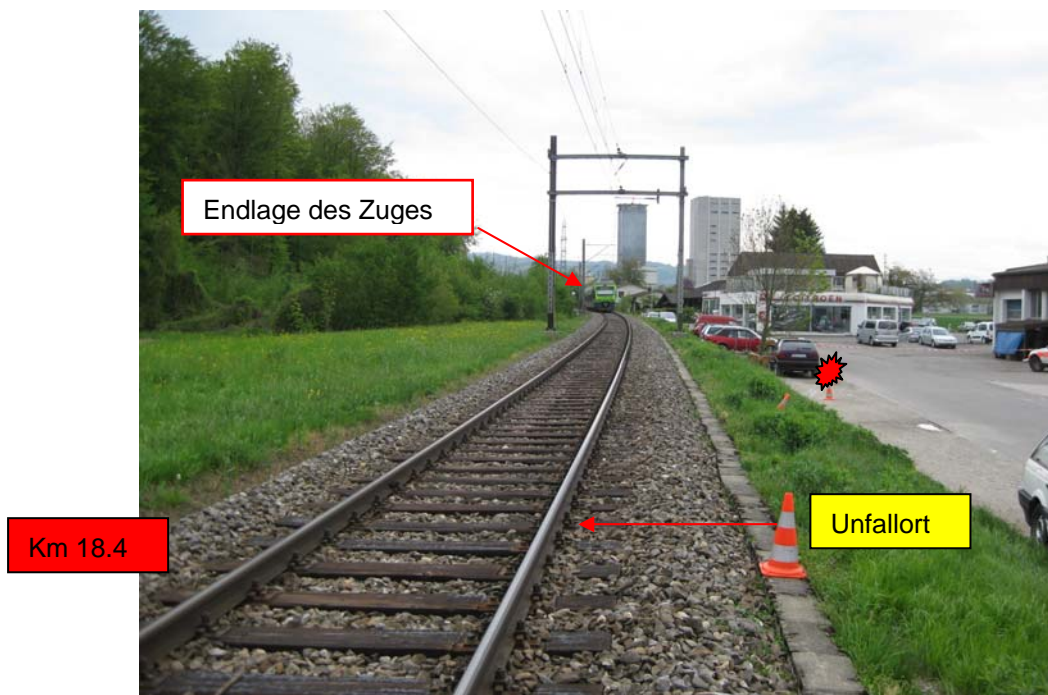
Foto 1 : UUS

Leider konnte die Kollision mit der Fahrzeugseite nicht verhindert werden. Durch die Kollision wurde das Kind in die Nebenstrasse hinter das Auto geschleudert. (Foto 1) Ein Zeuge der sich in der Nähe der Garage befand (auf der rechten Seite des Gleises), bestätigte, dass der Zug gepiffen hatte.

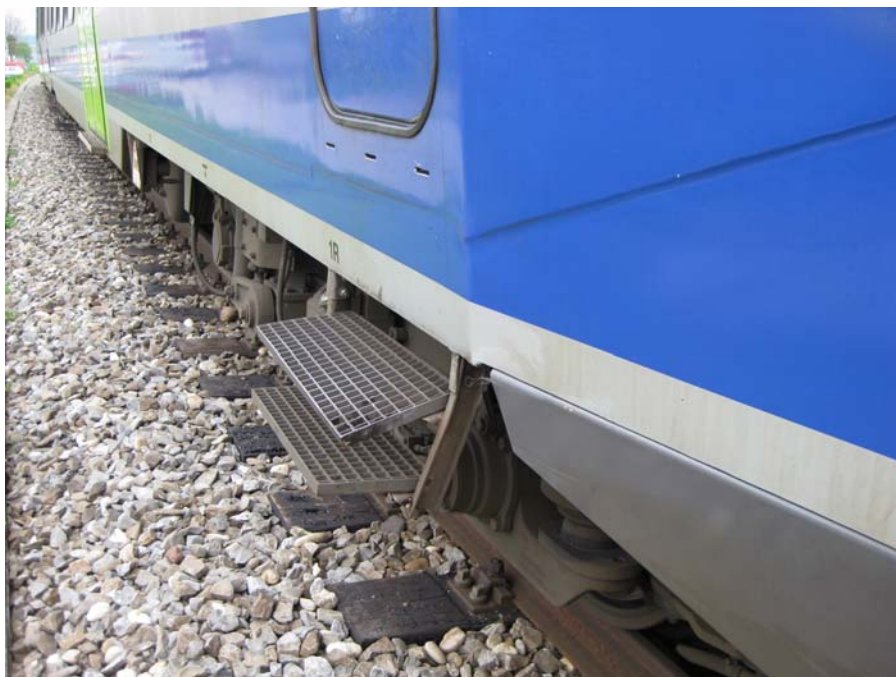
Foto 2 : UUS

Am Rollmaterial der BLS entstanden leichte Schäden am Trittbrett des Führerstands des "Nina" 525 034-5.

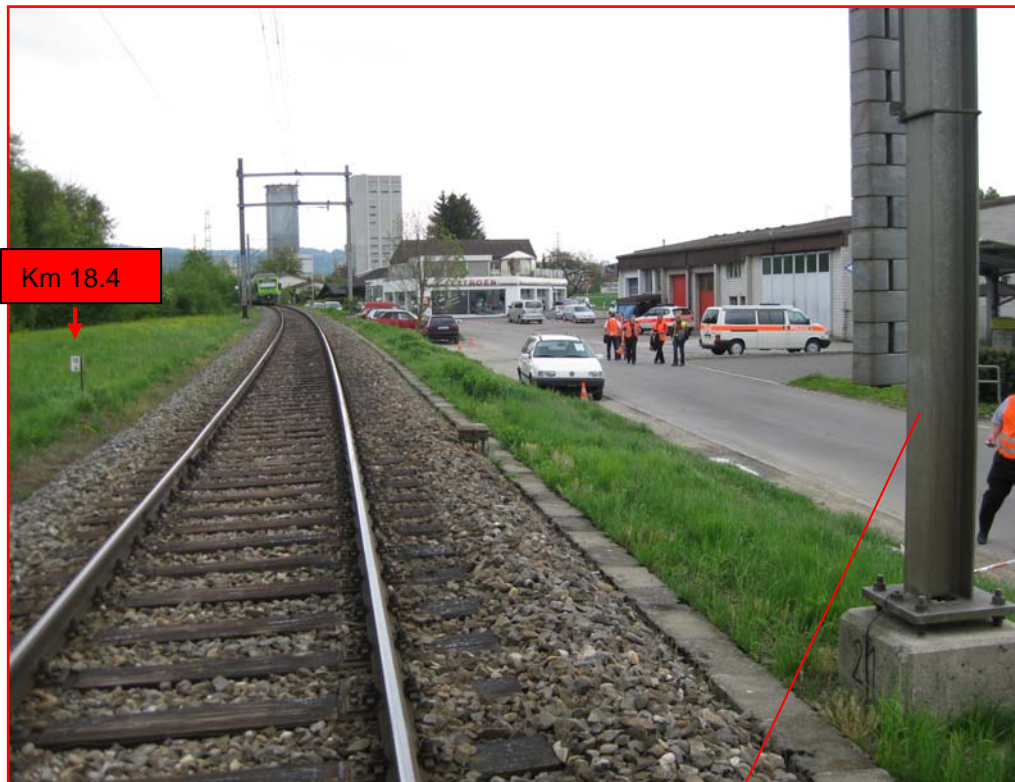
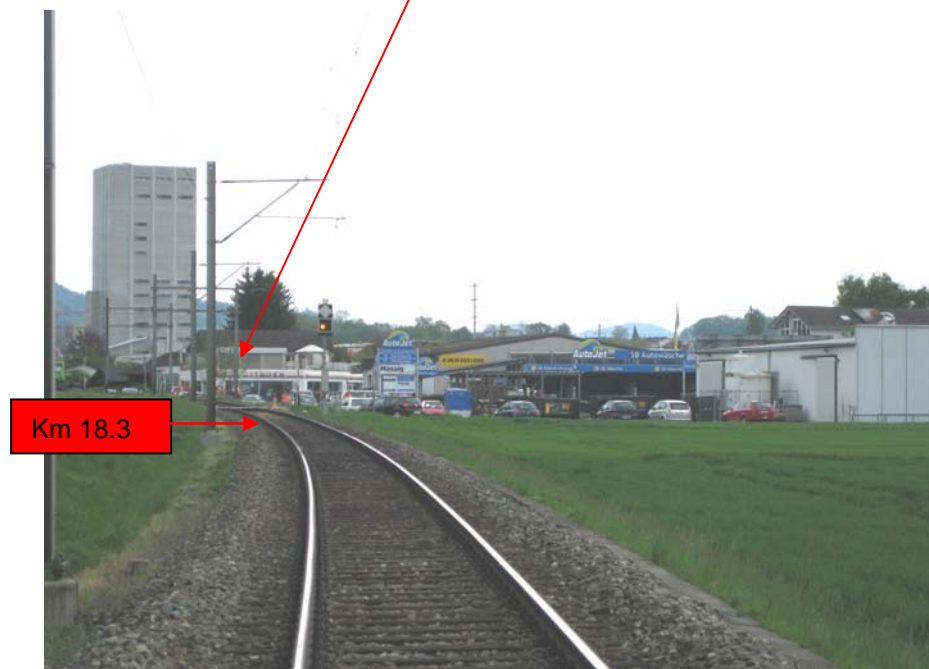
In Fahrrichtung Burgdorf ca. 100 Meter vor dem unbewachten Bahnübergang, d.h. zwischen Bahn km 18.2 und 18. 4, führt die Bahnlinie in eine Linkskurve. (siehe Foto 4 )

Sicht des Lokführers vor der Kurve (ca. 200 m vor der Kollision)

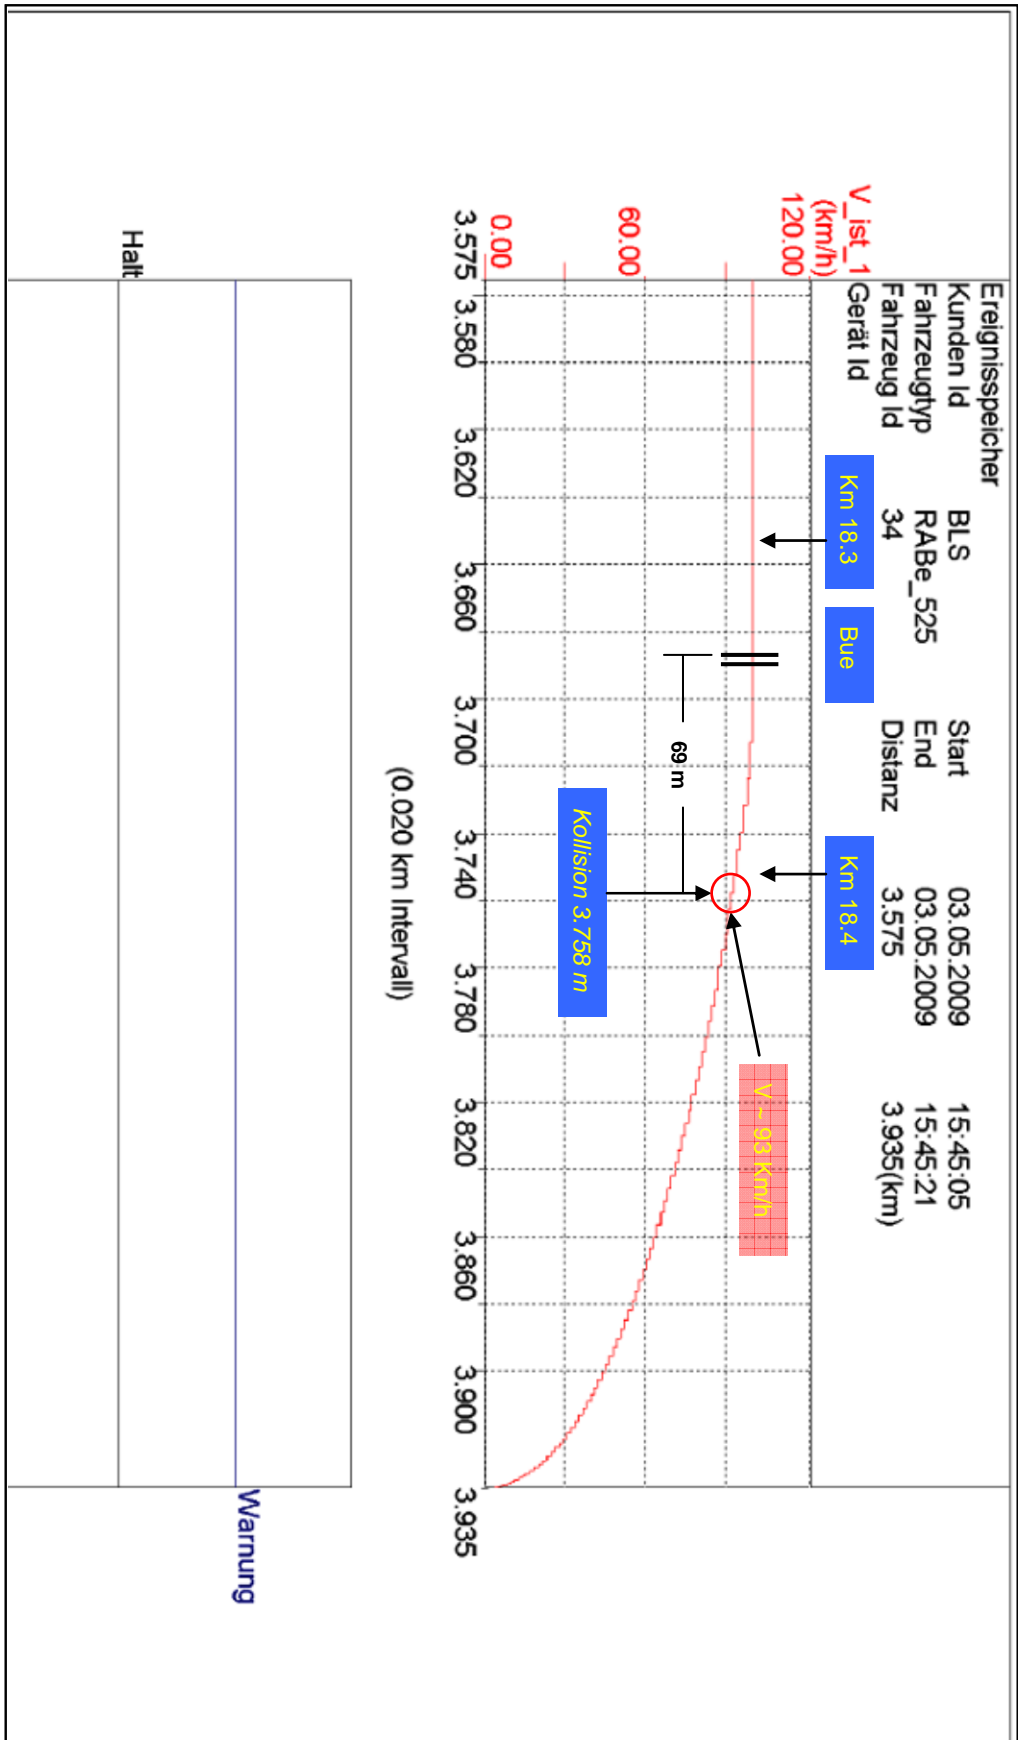
Fahrdaten "Nina" RABe 525 034-5

Die Auswertung der Fahrdaten ergibt, dass der Lokführer mit einer Geschwindigkeit von 99 km/h gefahren ist und sich somit an die vorgeschriebene Maximalgeschwindigkeit von 100 km/h für diesen Streckenabschnitt gehalten hat.

Die Geschwindigkeit bei der Kollision lag bei ca. 93 km/h.

Vor Ort wurde die Distanz zwischen dem Kollisionspunkt und dem stillstehenden Zug gemessen. Die Distanz betrug 182 Meter.
