Schlussbericht

der Unfalluntersuchungsstelle Bahnen und Schiffe

über die Kollision von Zug 1142 (AB) mit einem
Auto

in Gonten AI, Bahnübergang „Wees“

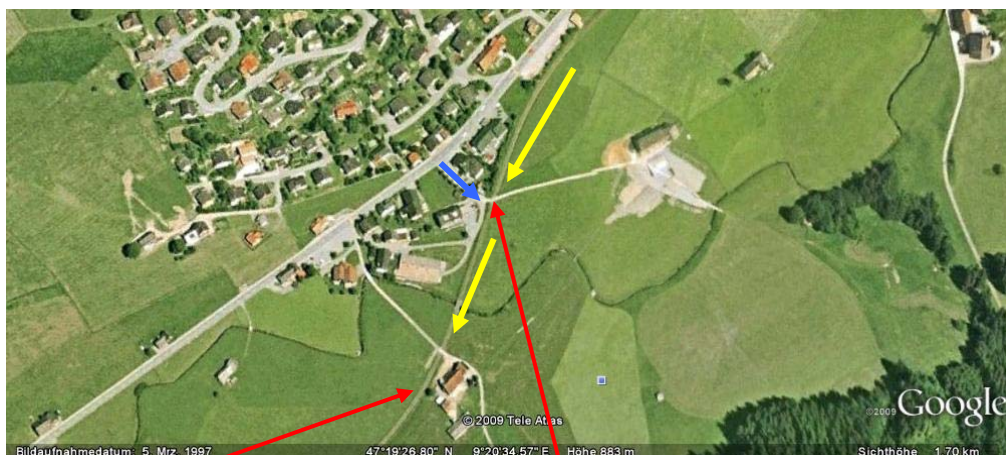
Endlage Zug 1142
Gelber Pfeil = Fahrrichtung Zug
Kollisionsstelle beim Bahnübergang „Wees“
Blauer Pfeil = Fahrrichtung Auto

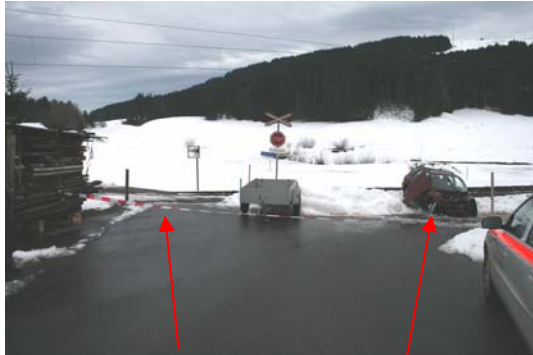
Foto 1

Das Auto wurde nach rechts weggeschleudert, die Anhängerkupplung am Auto abgerissen. Der Anhänger blieb vor dem Bahnübergang stehen.

Bahnübergang „Wees“ mit Unfallauto.

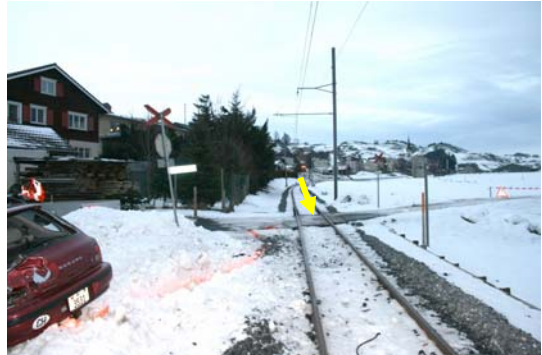
Foto 2

Gelber Pfeil = Fahrrichtung Zug

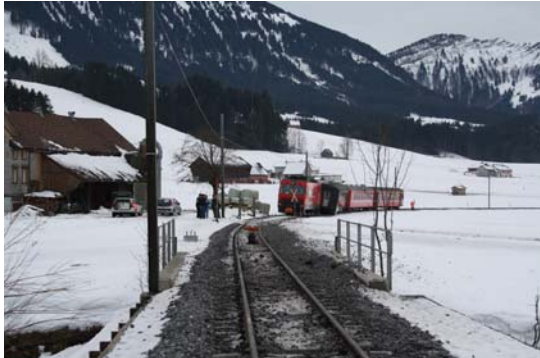
Foto 3

Endlage des Zuges.

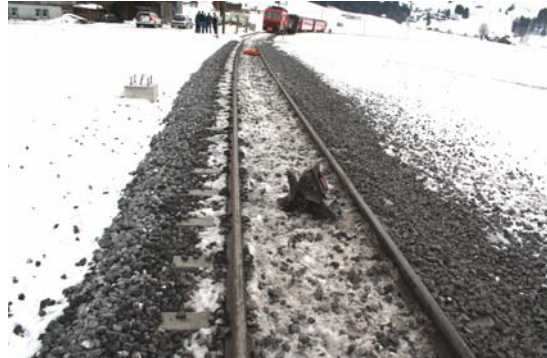
Foto 4

Die Mittelpufferkupplung (GF-Kupplung) des zugführenden Steuerwagens ABt Nr. 142 wurde abgeschlagen. Sie verklemmte sich in der Folge eine gewisse Zeit lang zwischen dem ersten Drehgestell und den Schwellen und wurde letztlich vom ganzen Zug (inkl. Lok) überrollt und dabei immer wieder meterweise mitgerissen.

Abgeschlagene und durch den Zug mitgeschleppte GF-Kupplung

- Die Länge des Bremsweges von Zug 1142 ist auf die starken Beschädigungen der Bremseinrichtungen durch die abgerissene und teilweise mitgeschleppte GF-Kupplung zurückzuführen. Anstelle von 12 Achsen waren durch diese Beschädigungen nur noch drei Achsen gebremst.

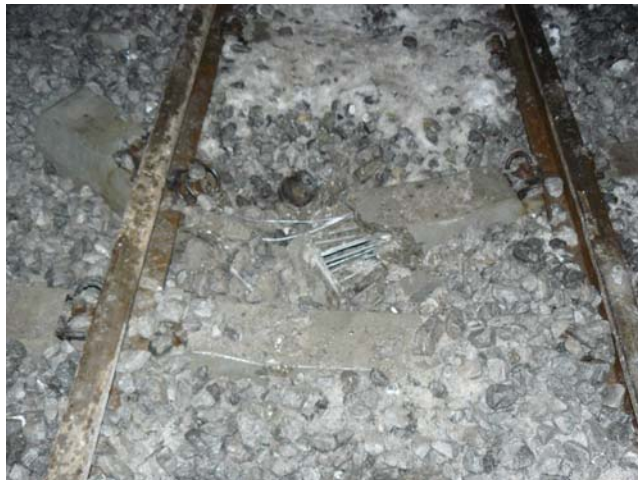
Foto 5

Dadurch entgleiste das hintere Drehgestell des Zweitklasswagens B 296 nach rechts. Dabei wurden Bremsgestänge und Drehgestelle des Rollmaterials wie auch die erst kürzlich umgebaute Gleisanlage stark beschädigt (Fotos 1 – 6). Die Kupplung wurde ca. 120 m nach dem Kollisionspunkt zwischen den Gleisen aufgefunden

Schäden an den Gleisanlagen.

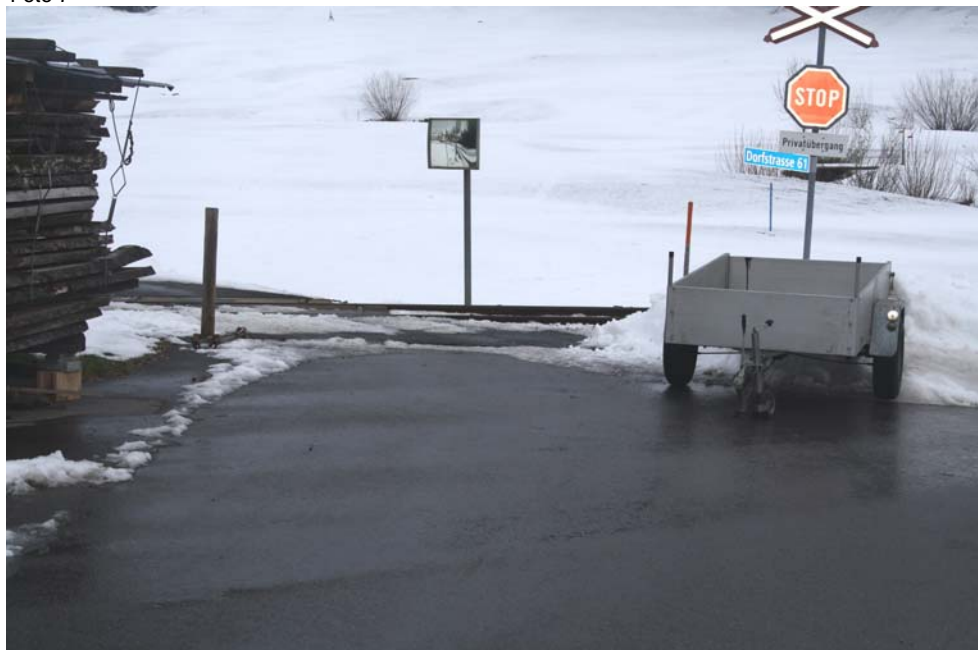
Foto 7

Der Unfall ereignete sich auf dem einspurigen Streckengleis Gonten - Jakobsbad. Das Gefälle beträgt im Bereich des Bahnübergangs „Wees“ ca. 30‰. Beim nicht bewachten Bahnübergang „Wees“ handelt es sich um einen entsprechend beschrifteten Privatübergang. Der Bahnübergang ist mit einem einfachen Andreaskreuz gemäss SSV Bild 3.22 gekennzeichnet. Da die Sicht für aus Richtung Gonten Dorf kommende Autolenker Richtung links durch Bäume und Gebüsch sowie einen Bretterstapel stark eingeschränkt ist, befindet sich auf der andern Gleisseite ein Spiegel (Foto 7). Am Mast des Andreaskreuzes ist zusätzlich eine Stoptafel gemäss SSV Bild 3.01 angebracht.

Bahnübergang „Wees“ in Fahrrichtung Auto gesehen. Der Spiegel ermöglicht die Sicht nach links. Am Mast des einfachen Andreaskreuzes ist eine Stoptafel angebracht.

- Die Sicht für Fahrzeuglenker, welche von Gonten her kommend den Bahnübergang überqueren wollen, ist stark eingeschränkt. Der durch den Besitzer des privaten Bahnübergangs angebrachte Spiegel (Foto 7) erlaubt einen besseren Ueberblick nach links. Da er aber nicht geheizt werden kann, ist die Sicht bei gewissen Wetterverhältnissen stark eingeschränkt.
Durch das Zurückschneiden der Bäume und Gebüsche kann die **Sicherheit am Bahnübergang markant verbessert werden.**

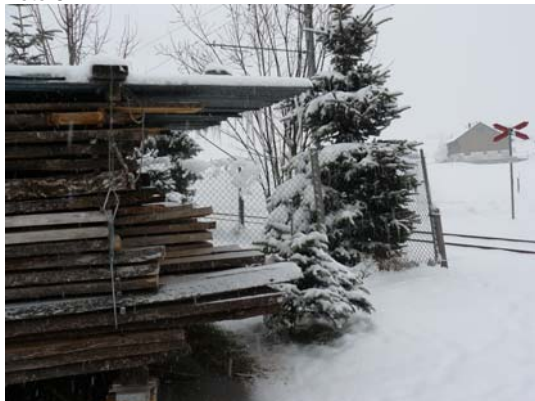
Foto 8

Für den Lokführer in Fahrrichtung Gonten – Jakobsbad ist der Bahnübergang gut sichtbar. Nicht zu erkennen sind für ihn Fahrzeuge oder Personen, welche sich von rechts her kommend dem Bahnübergang nähern (Fotos 8, 9). Eine Pfeiftafel gemäss FDV Art. 300.2, Bild 208 ist nicht vorhanden. Eine quer zur Fahrbahn angeordnete Haltelinie ist nicht angebracht.

Sicht des Autofahrers nach links (Zug kam von links)

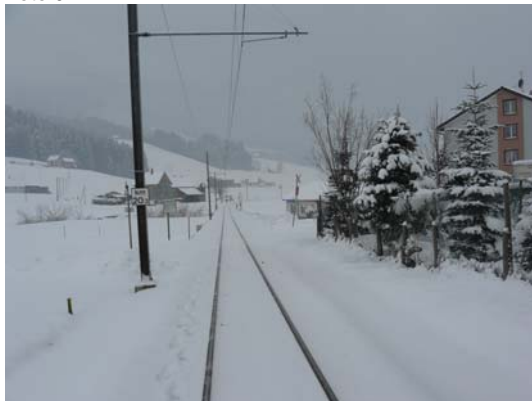
Foto 9

Sicht des Lokführers auf den Bahnübergang (Auto kam von rechts)

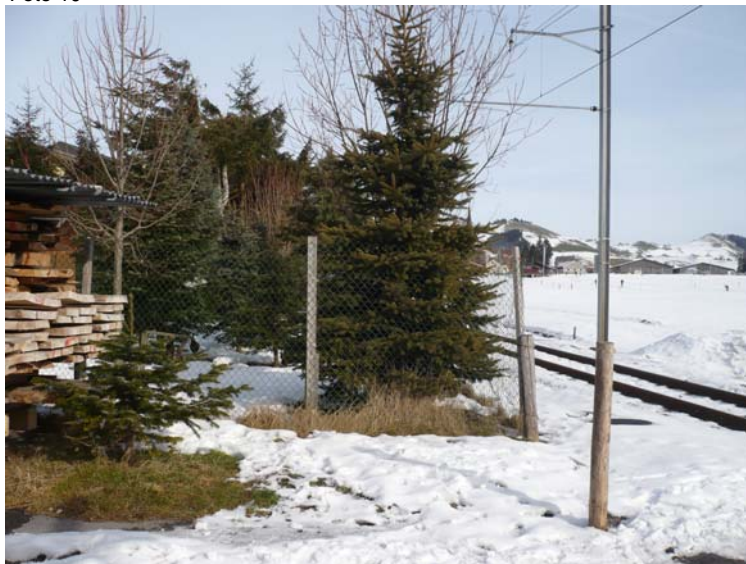
Foto 10

Massive Sichtbehinderung beim Bahnübergang „Wees“.

- *In der Zwischenzeit wurden die sichtbehindernden Bäume gefällt, die Gebüsche zurückgeschnitten. Die weisse Sicherheitslinie wird in der wärmeren Jahreszeit angebracht.*
- *Gemäss Auskunft der Betriebsführung der Appenzeller Bahnen ist beabsichtigt, den Bahnübergang „Wees“ im Jahre 2011 aufzuheben und die Liegenschaften durch eine rückwärtige Strasse zu erschliessen.*

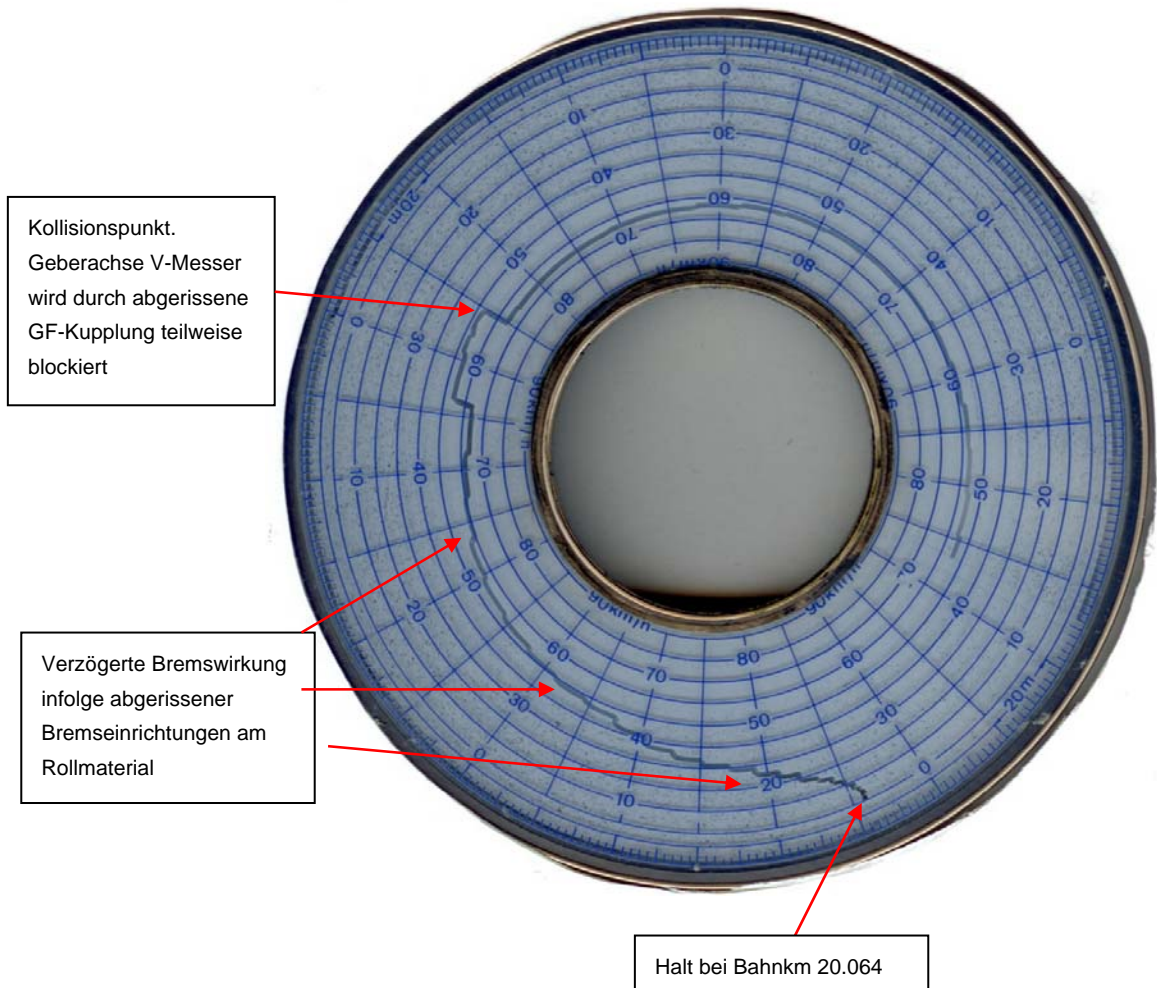
Fahrdaten Zug 1142 AB
Farb-Registrierscheibe Steuerwagen Abt 142

Die Auswertung der Fahrdaten ergab, dass der Lf unmittelbar vor dem Ereignis mit einer Geschwindigkeit von ca. 65 km/h gefahren ist und somit die für diesen Streckenabschnitt vorgeschriebene Höchstgeschwindigkeit von 65 km/h nicht überschritten hat (Anlage 2).

Der Lokführer hat die Schnellbremsung unverzüglich eingeleitet, der Anhalteweg betrug infolge der grossen Schäden an den Bremsseinrichtungen ca. 226 m.
