# **Schlussbericht der Schweizerischen Unfalluntersuchungsstelle SUST**

über die Kollision von Zug 3160 der  
Waldenburgerbahn mit einem  
Lieferwagen

vom Freitag, 13. April 2012

in Liestal, Bahnübergang Neuhof

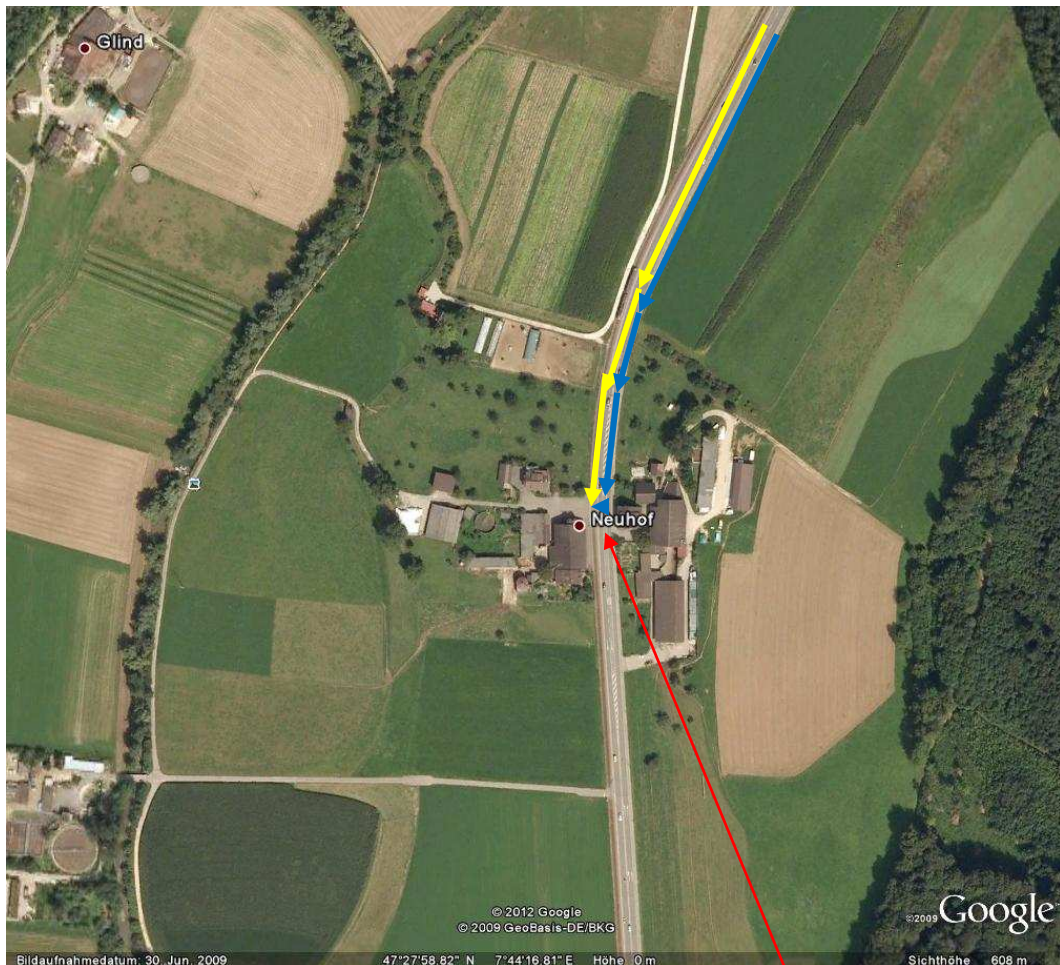
Gelber Pfeil = Fahrrichtung Zug 3160  
Blauer Pfeil = Fahrrichtung Lieferwagen

Unfallstelle auf Bahnübergang;

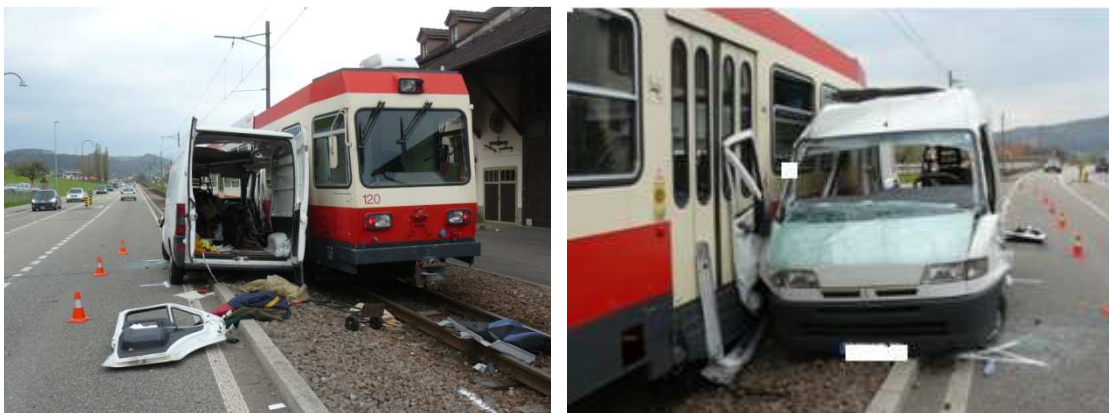
Der Lf bemerkte einen weissen Lieferwagen mit französischen Kennzeichen, welcher vor ihm in gleicher Richtung auf der Hauptstrasse fuhr. Der Lieferwagen bog unmittelbar vor Zug 3160 rechts auf den Bahnübergang „Neuhof“ ab. Trotz der vom Lf sofort eingeleiteten Schnellbremsung kam es zur Kollision. Der Lieferwagen wurde nach links in die ursprüngliche Fahrrichtung gedrückt. Der Fahrer und die Beifahrerin erlitten dabei schwere Verletzungen.

Fotos 1 und 2: Unfallsituation beim Bahnübergang „Neuhof“

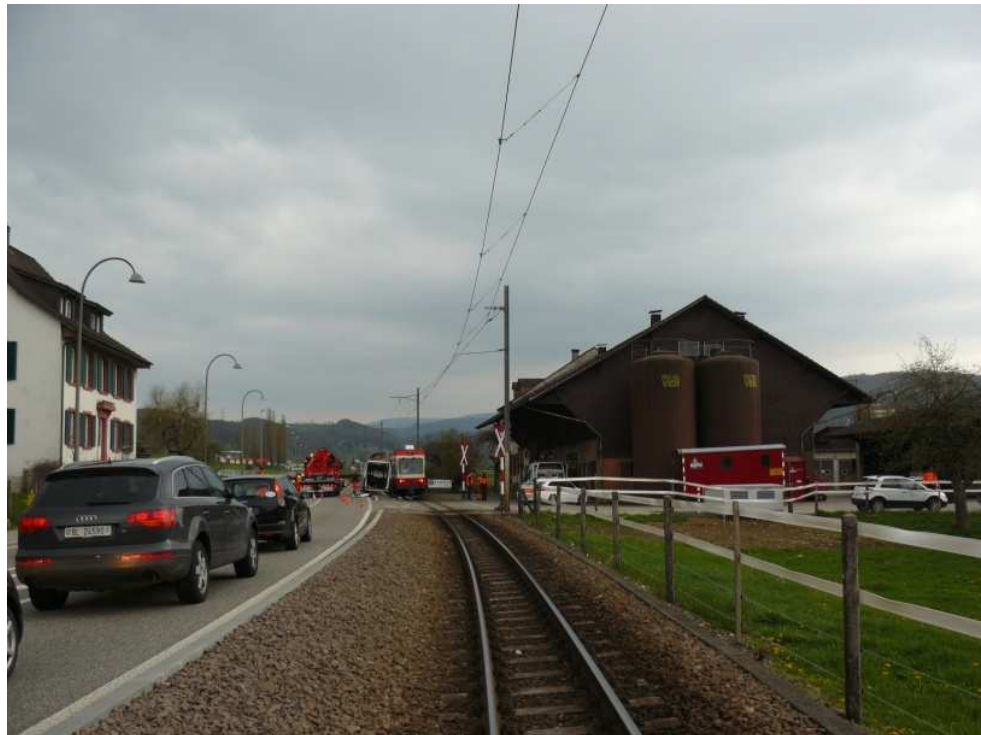
Beim Bahnübergang „Neuhof“ handelt es sich um einen unbewachten Bahnübergang, welcher durch zwei Andreaskreuze gemäss Signalisationsverordnung SSV SR 741.21, Bild 3.24 gekennzeichnet ist (Foto 3). Der Bahnübergang dient als Zufahrt zu einem Landwirtschaftsbetrieb sowie von einigen Wohnhäusern.

Foto 3: Bahnübergang „Neuhof“ in Richtung Waldenburg gesehen.

Der unbewachte Bahnübergang „Neuhof“ ist mit zwei Andreaskreuzen gemäss Signalisationsverordnung SVG SR 741.21 SVG Bild 3.24 gekennzeichnet (Foto 3).

Für in Fahrrichtung Waldenburg fahrende Strassenfahrzeuge ist die Situation beim Bahnübergang „Neuhof“ für situationsunkundige Rechtsabbieger nicht übersichtlich. Je nach Winkel des rechten Rückspiegels können in gleicher Richtung fahrende Schienenfahrzeuge vom Lenker nur schlecht erkannt werden.

Die Waldenburgerbahn plant zusammen mit dem Kanton Basel Landschaft die Aufhebung des Bahnübergangs „Neuhof“ und den Bau eines mit Barrieren gesicherten Bahnübergangs zwischen Neuhof und Bad Bubendorf. Mit diesem neuen Bahnübergang können nebst dem Bahnübergang „Neuhof“ zwei weitere unbewachte Bahnübergänge aufgehoben werden. Das entsprechende Plangenehmigungsverfahren wurde im Oktober 2011 eingeleitet.
