## Summarischer Bericht

<b>Ereignis</b>	Entlaufen eines Güterwagens
<b>Ereignisart</b>	Entlaufenes Fahrzeug
<b>Ort, Datum, Zeit</b>	Alp Grüm (GR), 19. September 2017, 01:33 Uhr
<b>Reg.-Nr.</b>	2017091901
<b>Verkehrsmittel</b>	Eisenbahn

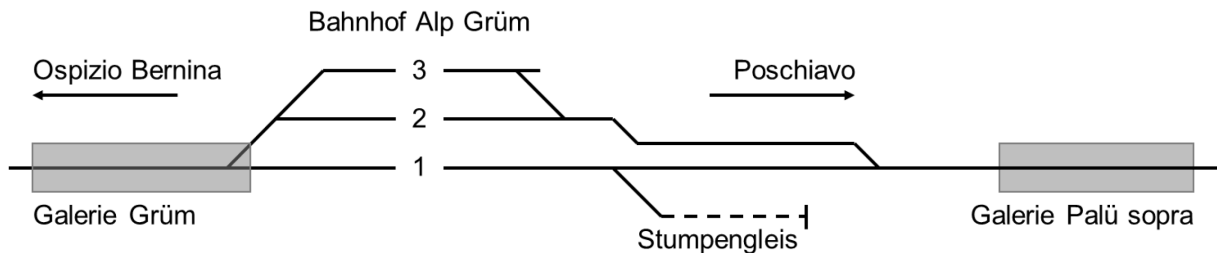
**Abbildung 1:** Schematische Darstellung der Gleisanlage des Bahnhofes Alp Grüm.

Im Stumpengleis kann aufgrund der Platzverhältnisse jeweils nur der hintere Güterwagen (Seite Poschiavo) beladen werden. Sobald dieser beladen war, wurden beide Güterwagen mit der Rangierlok ins Gleis 2 umgestellt. Dort wurde der beladene Güterwagen abgehängt und die Rangierlok brachte den zweiten, noch leeren Güterwagen zur Beladung zurück ins Stumpengleis. Der Rangiermitarbeiter wollte den im Gleis 2 abgestellten Güterwagen mit der Feststellbremse sichern und stellte dabei fest, dass diese nicht funktionsfähig war. Er ging zum Rangierleiter, der sich zu diesem Zeitpunkt in der Rangierlok im Stumpengleis befand, und teilte ihm dies mit. Der Rangierleiter beauftragte den Rangiermitarbeiter, den Güterwagen mit einem Hemmschuh zu sichern. Gleichzeitig begann im Stumpengleis die Beladung des zweiten Güterwagens. Der Rangiermitarbeiter wollte sicherstellen, dass die Beladung korrekt erfolgte und begab sich zur Beladestelle. Dabei vergass er, den Hemmschuh zur Sicherung des abgestellten Güterwagens im Gleis 2 zu legen.

Im Bahnhof Alp Grüm beträgt das Gefälle in Richtung Poschiavo 10 ‰. Nach dem Bahnhof folgt ein Abschnitt mit einem Gefälle von 70 ‰.
