Schlussbericht

über die Kollision eines Autozuges
mit einem Regionalzug

vom 3. Juli 2020

in Oberwald (VS)

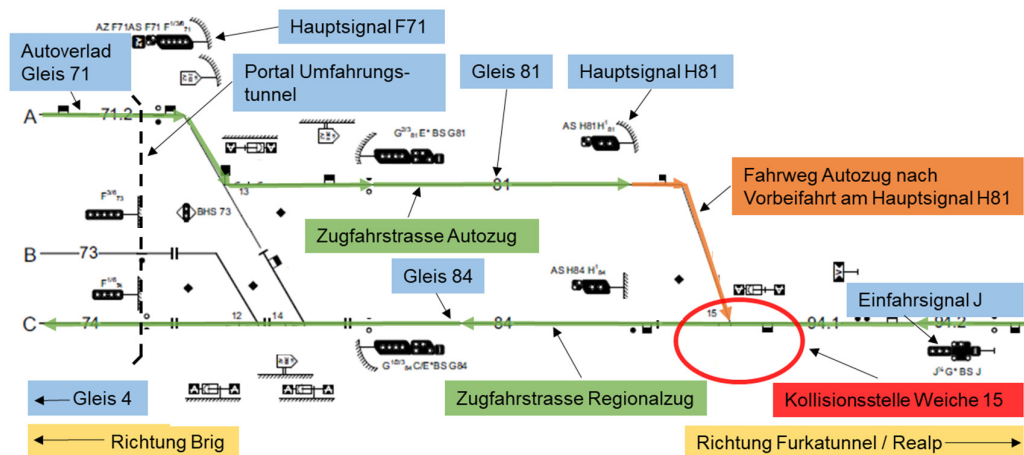
Abbildung 3: Anlagenplan und grafische Darstellung des Ablaufs.

Für den von Realp herkommenden Regionalzug war eine Zugfahrstrasse vom Streckengleis in das Gleis 4 in Oberwald eingestellt, das Einfahrsignal J in Oberwald zeigte *freie Fahrt (Fahrbegriff 1)*. Im Gleis 71 an der Verladerrampe stand der Autozug. Die Zugspitze befand sich unmittelbar vor dem Hauptsignal F71 und somit bereits innerhalb des Umfahrungstunnels. Der Autoverlad war beendet und der Autozug bereit zur Abfahrt. Der Rampenmitarbeiter forderte am Tastenkasten die Zugfahrstrasse für den Autozug an. Da das Streckengleis noch durch den Regionalzug belegt war, wurde durch das Leitsystem Itlis vorerst eine Zugfahrstrasse von Gleis 71 in das Gleis 81 eingestellt (Abbildung 3). Das Hauptsignal F71 signalisierte *kurze Fahrt (Fahrbegriff 6)*. Beim Vorliegen der Zustimmung zur Fahrt am Hauptsignal F71 erteilte der Rampenmitarbeiter dem Autozug die Abfahrerlaubnis und überwachte, ob der Zug auch tatsächlich abfuhr. Der Lokführer fuhr in der Überzeugung los, am Hauptsignal F71 *Fahrt* gesehen zu haben. Er quittierte bei der Vorbeifahrt am Hauptsignal F71 die Warnung der Zugbeeinflussung. Nach der Abfahrt führte er im Gleis 81 die Bremsprobe auf Wirkung durch und beschleunigte anschliessend wieder. Als sich der Autozug dem Hauptsignal H81 und der Weiche 15 näherte, bemerkte der Lokführer, dass sich die Weiche für den Autozug in der falschen Lage befand. Er leitete sofort eine Schnellbremsung ein. Bei der Vorbeifahrt am *Halt* zeigenden Hauptsignal H81 löste die Zugbeeinflussung zudem

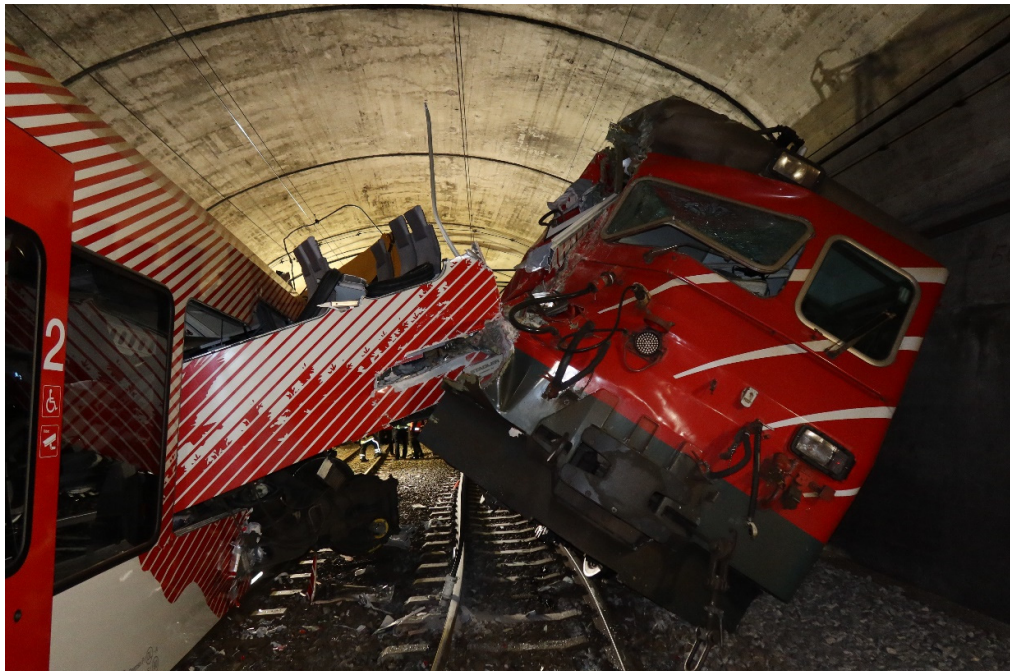
die Zwangsbremmung aus. Auf der Weiche 15 kollidierte die Lok des Autozuges mit dem Steuerwagen des von Realp her einfahrenden Regionalzuges. Der Steuerwagen entgleiste zuerst nach links gegen die Tunnelwand hin und schrammte dann bis zum Stillstand den vorderen Autotransportwagen entlang. Als der Niederflurwagen, der von der Zugspitze her an der vierten Stelle im Regionalzug eingereiht war, auf die Lok des Autozuges traf, verkeilten sich die beiden Fahrzeuge. Der Regionalzug wurde zwischen dem dritten und dem vierten Wagen getrennt. Die Lok des Autozuges geriet in eine Schiefelage nach links in Richtung der Tunnelwand. Der vordere Teil des Niederflurwagens wurde auseinandergerissen und Teile davon weiter hinten wieder in den Wagen hineingedrückt (Abbildung 4).

Abbildung 4: Fotografie der Unfallstelle. Rechts die Lok des Autozuges, links der Niederflurwagen des Regionalzuges.

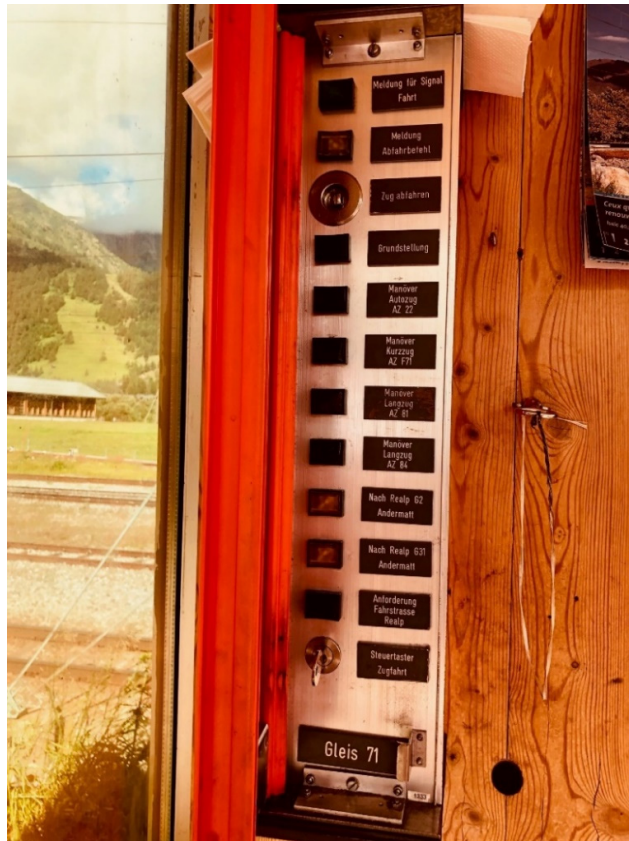
- 1.7.4.2 Feststellung
Im Zeitraum des Ereignisses funktionierte der Tastenkasten störungsfrei. Die Rückmeldungen durch die Meldelampen an den Rampenmitarbeiter erfolgten ordnungsgemäss.

Abbildung 5: Tastenkasten in der Dienstkabine bei der Verladerampe (Gleis 71).
