Schlussbericht

der Unfalluntersuchungsstelle

über den Brand

der SBB Lokomotive Re 460 067-2 von Zug 3153

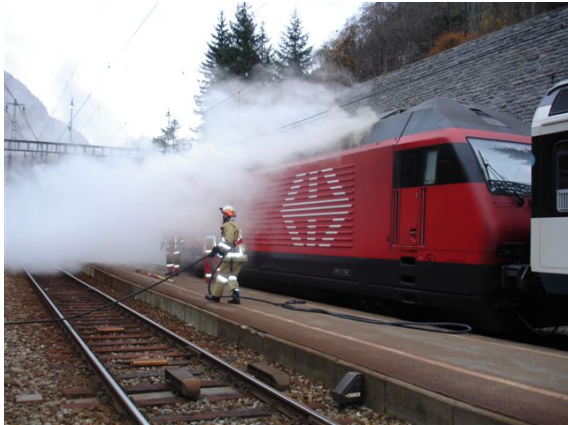
2

Vorbereitung, die Fahrleitung ist noch eingeschaltet

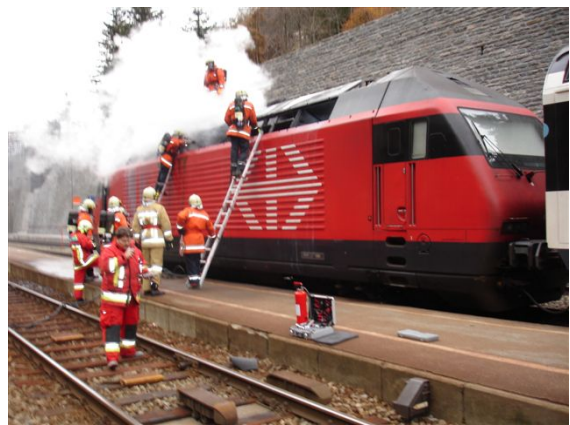
3

effiziente Brandbekämpfung nach Demontage der Dachlüftungsgitter

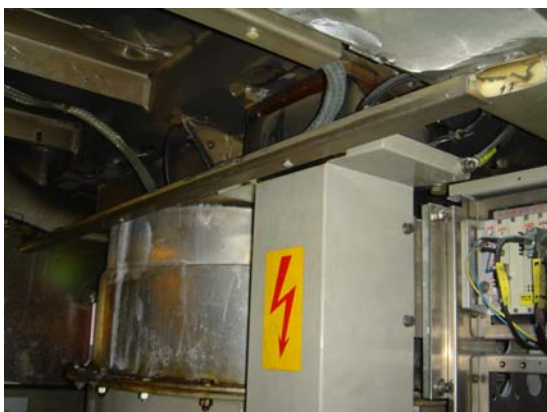
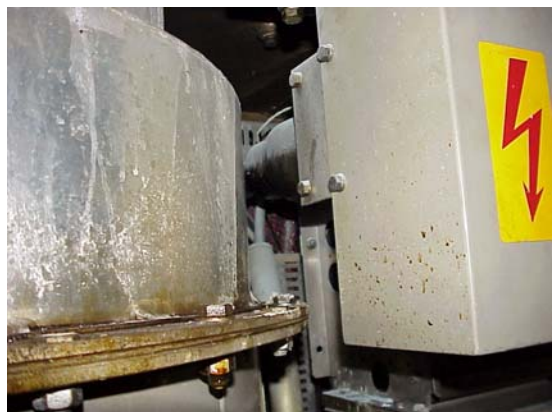
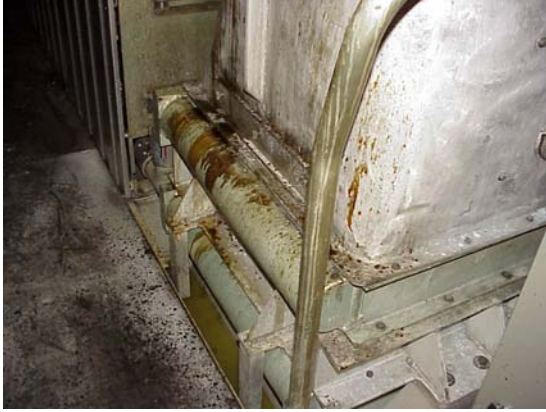
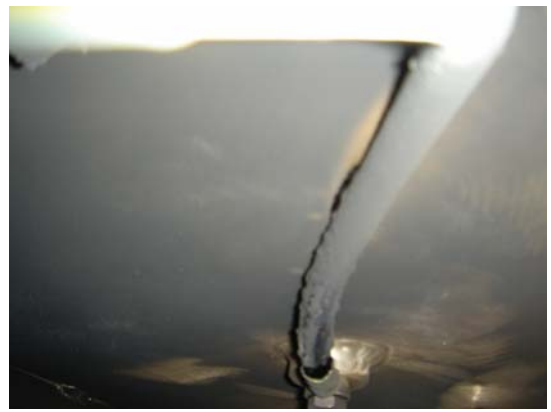
im Maschinenraum: Apparatedefekte, kleinere Kabelbrände, Russ und Löschmittelschäden

Im Maschinenraum waren nur geringe Brandbeschädigungen zu erkennen. Es waren vor allem Hitzeschädigungen an den Übergangsstellen (Kunststoffmaterialien) des vom Dach her durch den Maschinenraum nach unten führenden Ansaugrohres der Motor- und Umrichterventilatoren (siehe Foto 4 – 7).

Durch die in Brand geratenen Kassetten zog der Ventilator die heissen Brandgase durch das Ventilatorrohr durch den Maschinenraum nach unten an. Dadurch schmolzen die Dichtungen am Rohr, die Isolationsmatten im Rohr verbrannten und die austretenden heissen Brandgase verursachten die Hitzeschädigungen im Maschinenraum.

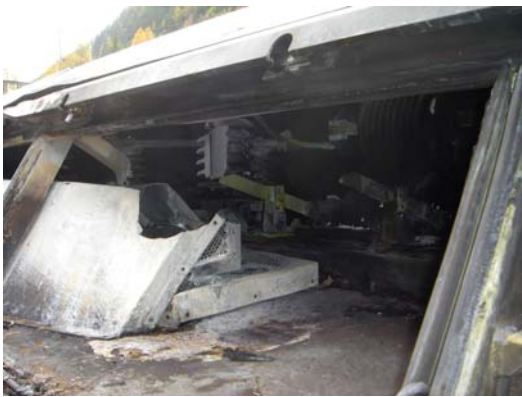
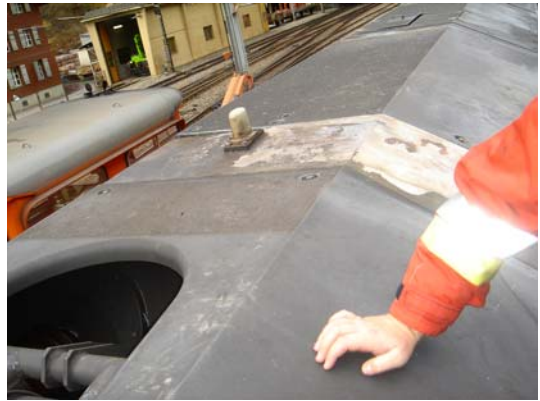
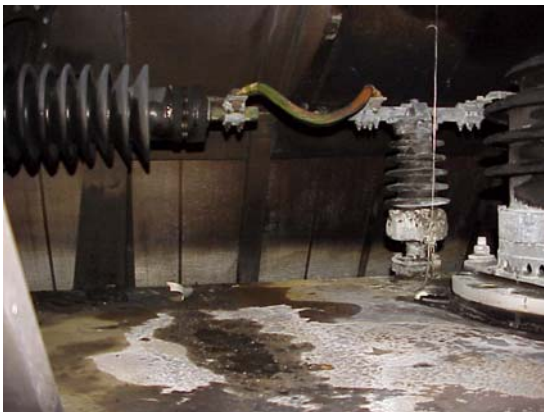
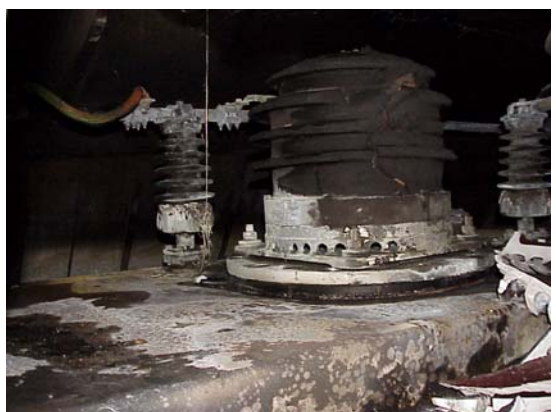
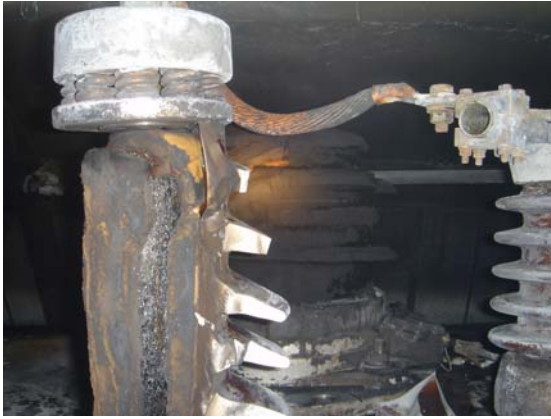
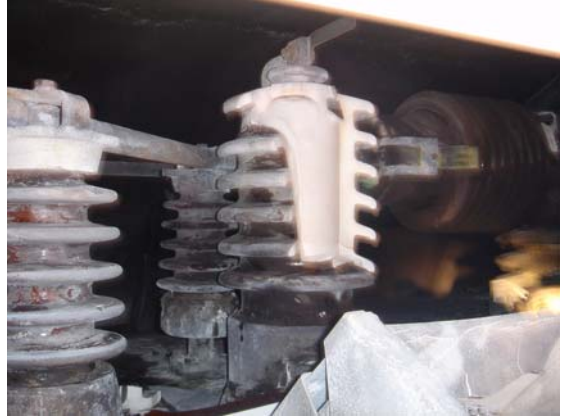
Dachpartie: Vollschaden an den Hauptstromapparaten, Isolatoren,
 Funkantenne,
 verbrannte und ausgeglühte Dachverschalungen, Bleche und
 Luftansauggitter

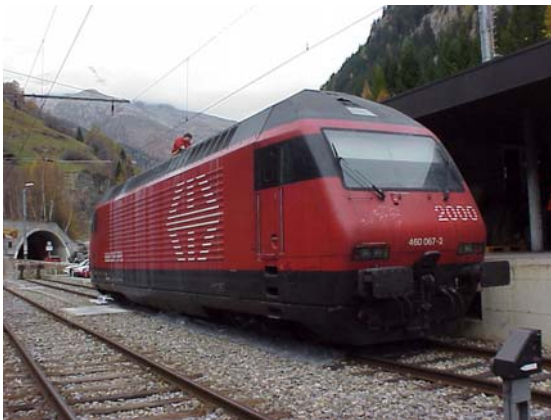
14

Lokkasten: Russ und Löschmittelschäden

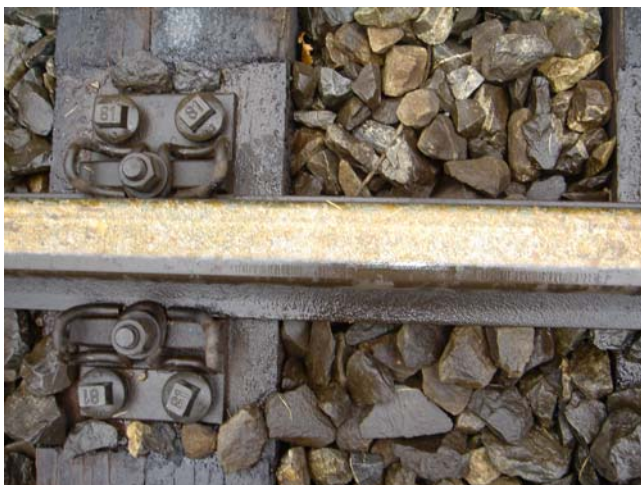
15

Es sind keine direkten Schäden entstanden. Es ist jedoch aufgefallen, dass die Schienen-Laufflächen im Gleis 2 nach einem leichten Nieselregen vor der Lok unüblich rasch korrodierten.

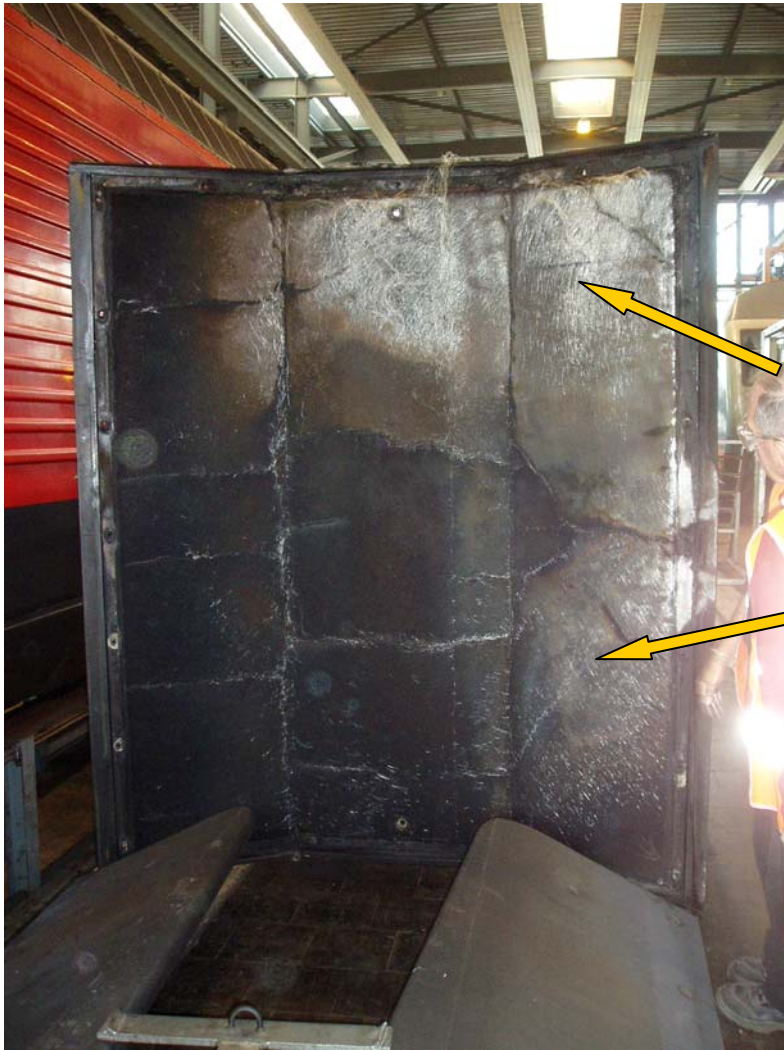
20

Rückseite der Dachhaube

Die Intensität des Brandherdes kann hier anhand der hellen Stellen gut lokalisiert werden.

Über der Hochspannungseinführung

Bereich über der Lärmdämm-Vorrichtung

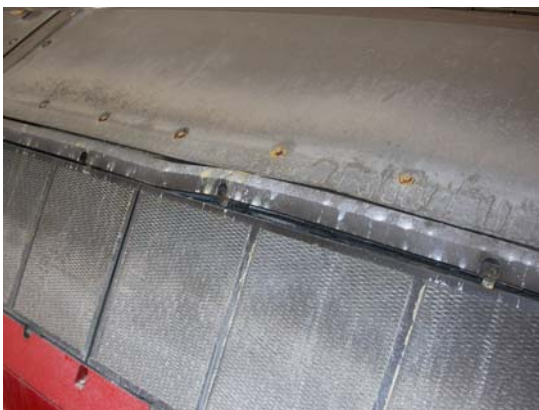
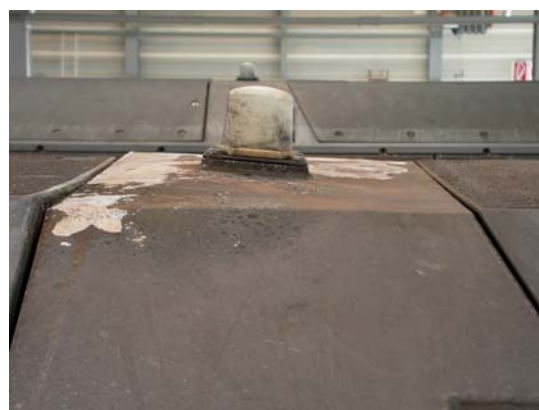
Am Aussenbereich der Lok waren ebenfalls keine grösseren Brandspuren erkennbar. Lediglich die Dachverschalungen und die schräg angeordnete Lufteinlassgitter waren thermisch geschädigt.

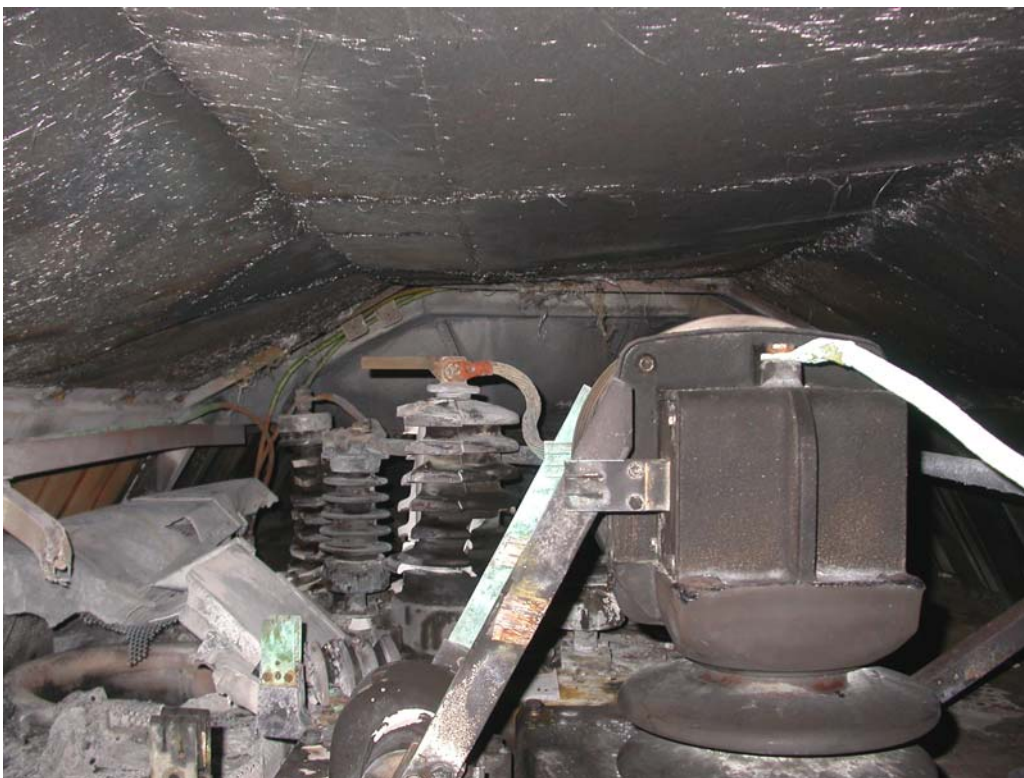
Foto 23 zeigt den Dachraum vor dem Entfernen der Dachteile, aufgenommen durch das Mannsloch vom Maschinenraum her.

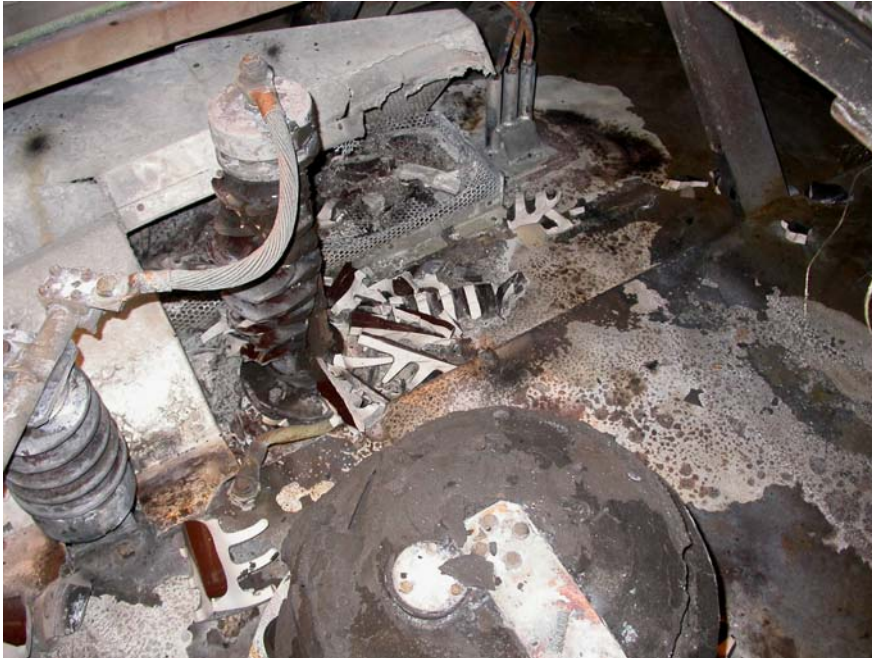
24

Nach dem Entfernen der Dachverschalungen waren teils massive Hitzeschädigungen ersichtlich. Vor allem die Schalldämmkassetten der Ventilatoren waren fast vollständig zerstört. Die Hochspannungseinführung welche sich in unmittelbarer Nähe der Schallschutzkassette befindet war massiv hitzebeschädigt, die Keramikisolation war grösstenteils zersprungen.

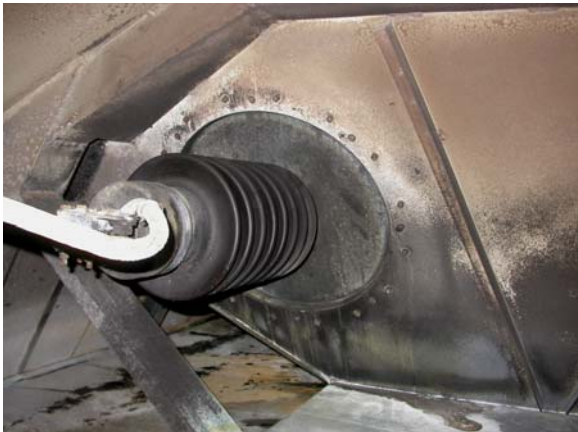
25

Am Dachdurchführungsisolator und dem umgebenden Blechbereich konnten keine von Hochspannungsüberschlägen herrührenden typischen Spuren festgestellt werden.

Auch der Isolator des Überspannungsableiters und der Hauptschalter selbst zeigten keine Überschlagsspuren (es gab auch keine Kurzschluss Abschaltung). Ein spezielles Augenmerk wurde dem Primärspannungswandler gegeben, da dieser in früheren uns bekannten Fällen, als brandursächlich eruiert werden konnte. (Brand Lok Re 460 118 in Thun am 05.05.2005) Auch dieser zeigte kein auffälliges Spurenbild.

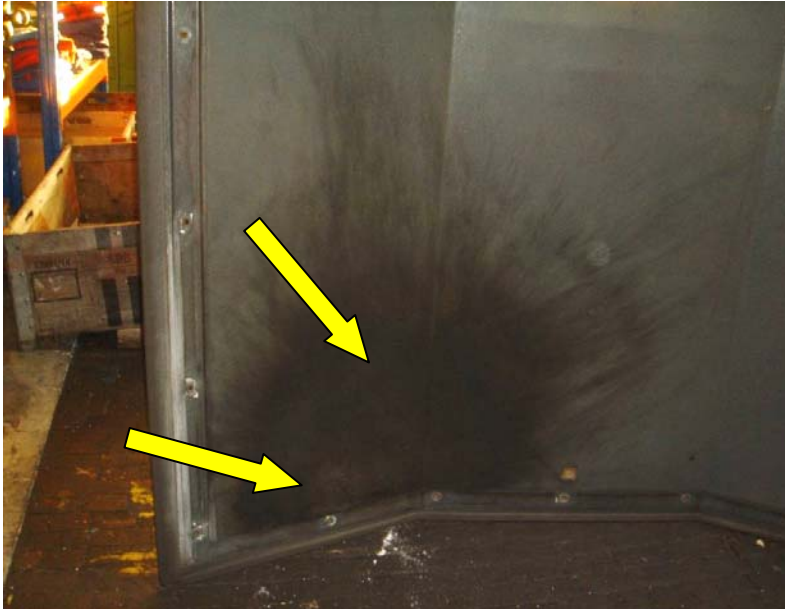
26

Auffällig ist diese ca. 80 cm im Halbkreis entstandene Partikel-Ansammlung über der Hochspannung-Einführung und die Verfärbung im Bereich des Metallverschlusses. Dies deutet auf eine Entladung mit elektrischem Überschlag hin.

Im Unterhaltsmodul T 950 Dach-HS Raum ist bis anhin keine Reinigung resp. Kontrolle der Dachhauben-Innenseite vorgesehen.

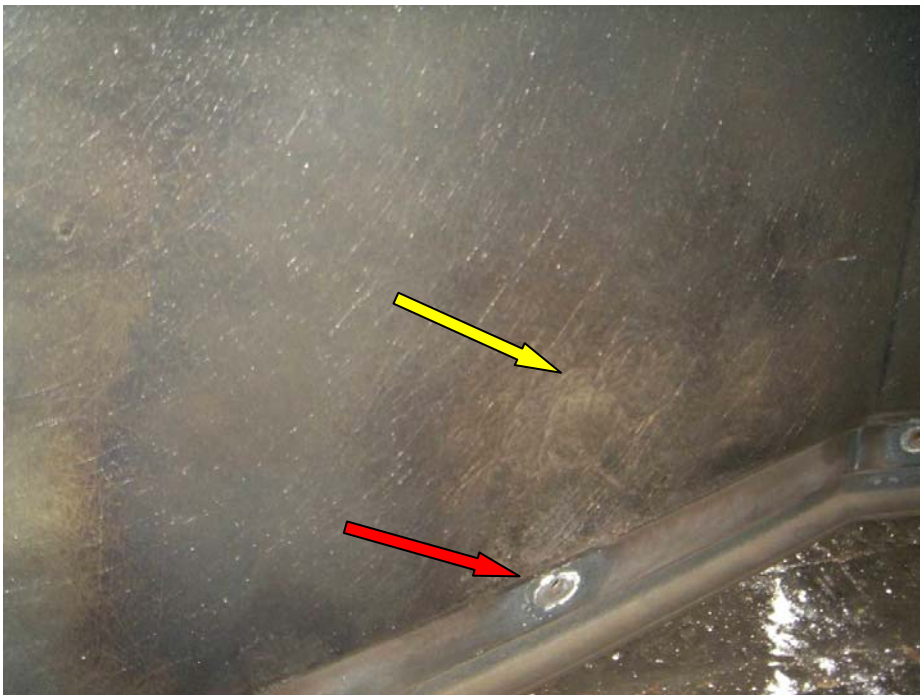
27

Vertiefte Kontrollen durch SBB am 11.11.2005 bestätigen, dass die glatte Polyesterfläche der Haube Innenseite aufgeraut ist durch Hitzeeinwirkung und dadurch Glasfasern frei wurden.

Anschluss-Stelle am Dachrahmen (roter Pfeil).

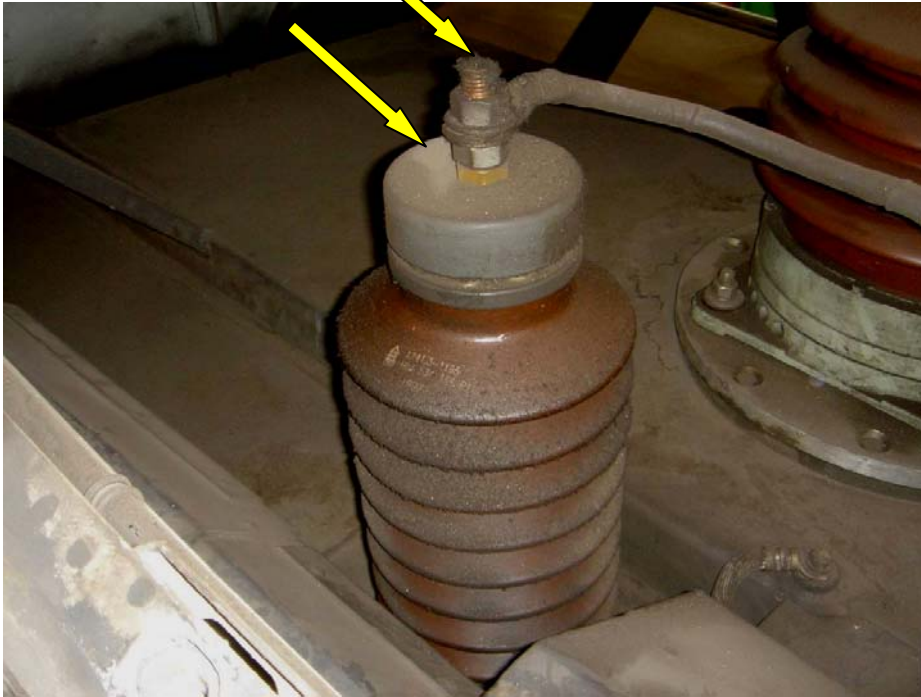
28

Auffallend ist dieser nicht gleich verschmutzte Teil des Deckels, was ebenfalls ein Hinweis auf eine Entladung Richtung Deckelinnenseite sein könnte.

Ersichtlich ist auch die Ausrichtung der Staubpartikel (elektrisches Feld), insbesondere am Gewindebolzen.

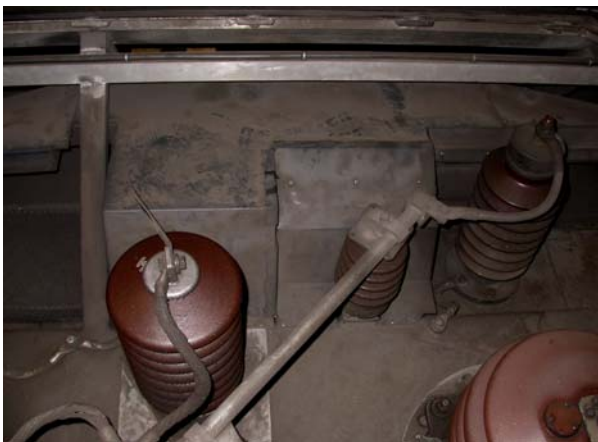
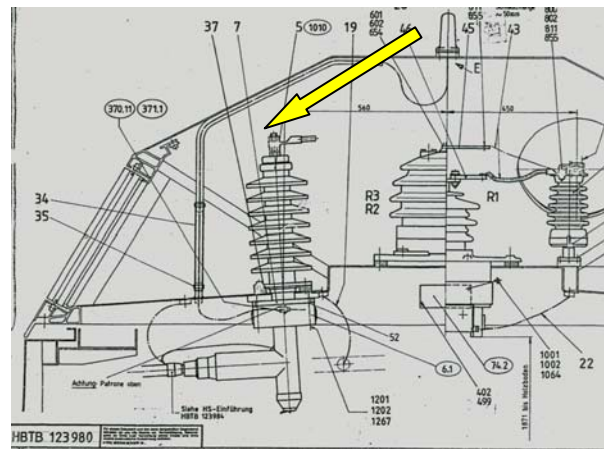
Ersichtlich ist auch die knappe Distanz zwischen den HS-Elementen und der Schalldämmhaube.

die Distanz zum Deckel (Sandwichkonstruktion) aus faserverstärktem Polyester beträgt 15 – 16 cm bei maxi. Betriebsspannung 17.5 kV.

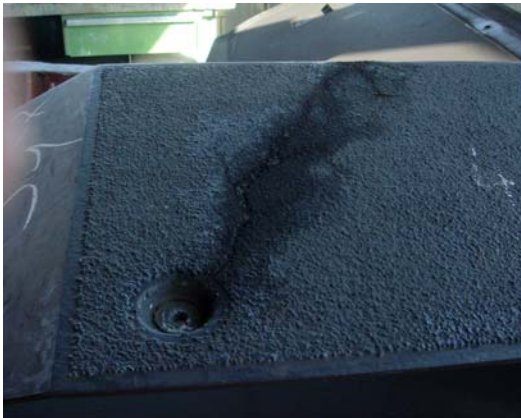
Dachverschalung vor Stromabnehmer der Lok Re 460 022

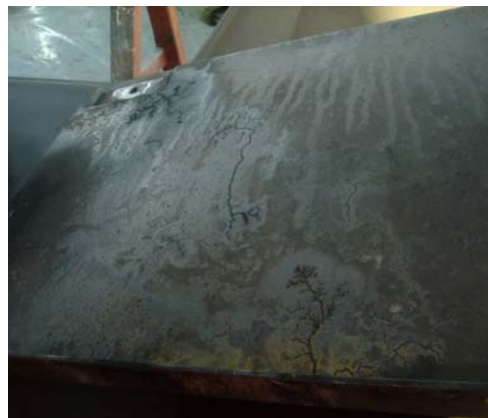
Deckelunterseite
