Konservierung und Restaurierung des Apollotempels im Schlosspark Wilhelmshöhe

Konservierung und Restaurierung der Fassade 1998–99

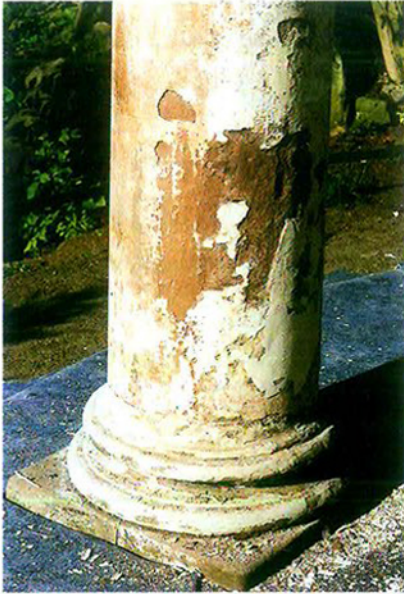
auf den Tempel verheerend. Die dicken Farbschichten blättern an zahlreichen Stellen ab. Durch undurchlässige Anstriche wurde die Gesteinsoberfläche verdichtet und dadurch die Wasserdampfdiffusion beeinträchtigt. Infolge dessen konnte das durch Risse und Haarrisse aufgenommene Wasser nur noch langsam abgegeben werden. So konnte eine mürbe Zone, die durch Frostschäden

Abb. 3: Steinschäden an einem Säulenfuß

vergrößert wurde, unter einer dichten, harten Oberflächenkruste an den bewitterten Flächen des Tempels entstehen (Abb. 3). Eine tiefgreifende Zersetzung der Oberflächenschichten fand statt. Durch thermische Ausdehnung traten Spannungen auf, die zur Rissbildung schichtparallel und steindurchschlagend führten. Das Fugennetz wies Ausbrüche und Flankenabriss auf. Alter Fugenmörtel war teilweise mit zementhaltigem Mörtel überfugt. Im Sockelbereich waren auch Verfärbungen, Salzausblühungen und Krustenbildung zu sehen. Die Salzausblühungen wurden an der Oberfläche oder unter den Schuppen bzw. Schalen als ein weißer Belag festgestellt.

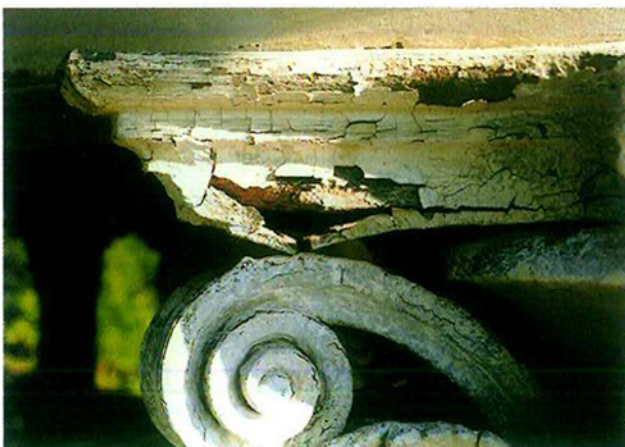
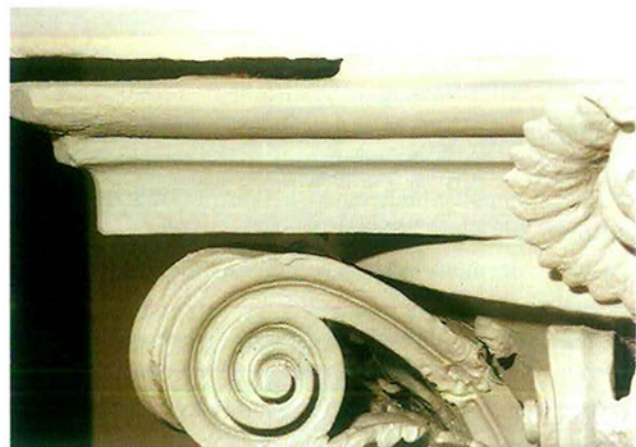
Abb. 4 und 5: Detailaufnahme des Kapitells vor und nach der Konservierung und Restaurierung

aufzubauen, der dem Bauwerk sowohl auf lange Zeit einen Schutz bietet, als auch ein ästhetisches Aussehen garantiert. Die stark verzierten Kapitelle und Konsolen haben durch die Farbabnahme ihre filigrane Form zurückgewonnen (Abb. 4 und 5).

Nach der Abnahme wurden in der Werkstatt die Kapitell- und Konsolenstücke in eine Wanne mit Abbeizfluid eingetaucht, über 24 Stunden liegen gelassen und mittels Heißdampfgerät nachgereinigt. Eine manuelle Nachreinigung der Tiefen mittels Skalpell mit fester Klinge war zusätzlich erforderlich. Für die Ergänzung fehlender Bleiteile wurden Silikonkautschukformen hergestellt, die Teile wurden aus Epoxidharz abgegossen. Die Metallteile erhielten eine dünn-schichtige Grundierung mit einer matten Ölfarbe. Die Einzelelemente aus Blei wurden mit Edelstahlschrauben an den markierten Stellen befestigt und teilweise zusammengelötet (Abb. 6).

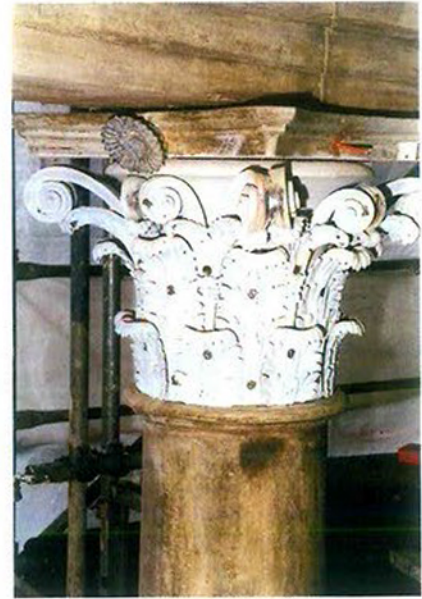
Abb. 6: Die Bleiteile der Akanthusblätter wurden mit Edelstahlschrauben angeschraubt und zum Teil zusammengelötet.

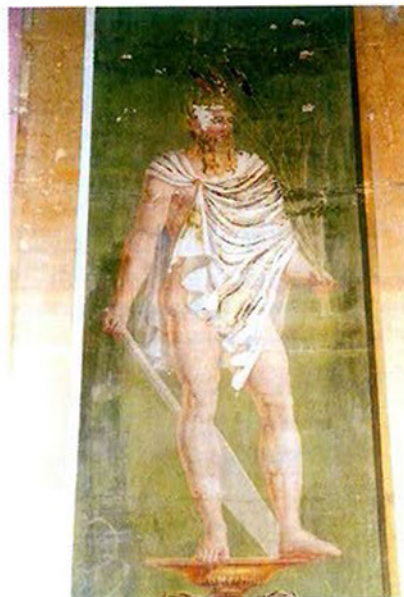
Die Schadensaufnahme ergab vor allem Risse in der Malschicht, sehr viele abplatzende Stellen, Blasen, Verfärbungen, Übermalungen als Ergebnis früherer Restaurierungen und von den Händen der Besucher gebrachten Graffiti. Am stärksten gefährdet und beschädigt waren die Sockelflächen, die Kuppel, obere Wandbereiche mit dem Fries und die Fugenbereiche. Für die Zerstörungen kommen verschiedene Möglichkei-

Abb. 7: Allegorische Darstellung, Schadensbild: vergraute und verschmutzte Oberfläche, blätternde Malschicht mit Ausbrüchen, großflächige Übermalungen.

den Wandflächen Putzausbesserungen, Überputzungen und Spachtelungen deutlich. Zum Teil ausgebessert wurden Fehlstellen mit unstimmen Retuschen und Übermalungen, die die figürliche Wandmalereien stark beeinträchtigten. Die umrahmenden Flächen sind vollständig übermalt.

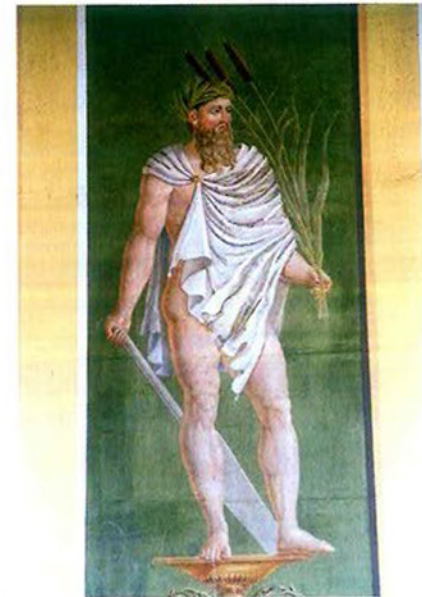
Abb. 8: Allegorische Darstellung, nach der Konservierung und Restaurierung. Die Oberfläche wurde gereinigt, Übermalungen entfernt, Fehlstellen ergänzt und retuschiert.

Aufgrund der bereits bei der Untersuchung festgelegten Arbeitsmethode und Arbeitsmuster wurden die Felder mit figürlicher Malerei gereinigt und freigelegt. Die Übermalungen wurden mit in Trichloroethan getränkten Wattetampons angequollen und dann mechanisch

mit Skalpell entfernt und nachgereinigt. Gleichzeitig erfolgte die Sicherung und Festigung der stellenweise blätternden Farbschicht durch das Hinterspritzen mit einem Acrylharz. Zur Auskittung der Fehlstellen innerhalb des Putzträgers wurde ein Kitt aus Marmormehl und Klucel gebraucht. Beim Retuschieren der Fehlstellen wurden Trockenpigmente verwendet, die mit einem wischfest eingestellten, reversiblen Bindemittel Polyvinylacetat, Lascaux, gebunden waren. Die Form der Retusche, dank derer die Gesamtkomposition durch die Fehlstellen nicht gestört wird, erlaubt eine Erkennung der restauratorischen Ergänzungen aus der Nähe. Die umrahmenden Flächen wurden nach Befund neu gefasst. Um einen gleichmäßigen Glanz zu bekommen, sind alle Flächen mit einem matten Dammarfirnis überzogen worden. Die gereinigte Malerei zeigt nach der Restaurierung die ursprüngliche Farbintensität. Somit wurde die historische Raumwirkung wiederhergestellt (Abb. 7 und 8).

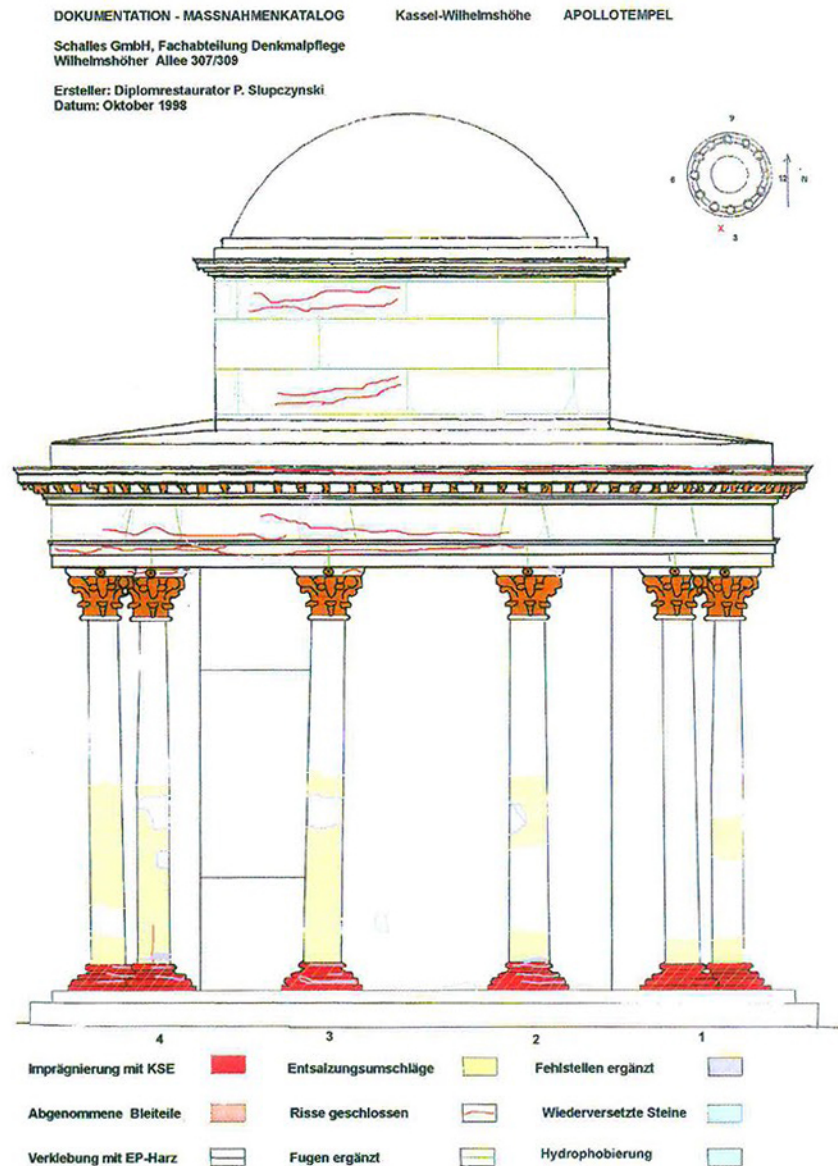
Abb. 9: Dokumentationszeichnung mit den ausgeführten restauratorischen Maßnahmen am Apollotempel

Nach den aufwändigen Vorarbeiten wurden die Sandsteinflächen mit einem diffusionsfähigen Außenanstrich (Silikonfarbe) versehen. Die Putzflächen erhielten einen Kalkanstrich, die Bleiteile der Kapitelle und Konsolen sind mit einer selbsthergestellten Ölfarbe gestrichen. Die Farbigekeit aus der Bauzeit ist nach Befund, entsprechend der kolorierten Lithographie von J. H. Bleuler, rekonstruiert worden (Abb. 9).
