Schilfrohr zur Dämmung von Denkmal

Ziel der baubiologischen Sanierung eines denkmalgeschützten Schulhauses von 1857 in Murrhardt, war ein möglichst diffusionsoffenes Gebäude zu schaffen. Die Verwendung von regenerativem Schilf für die Dachdämmung wurde von der Stiftung BAU gefördert.

Von Achim Pilz

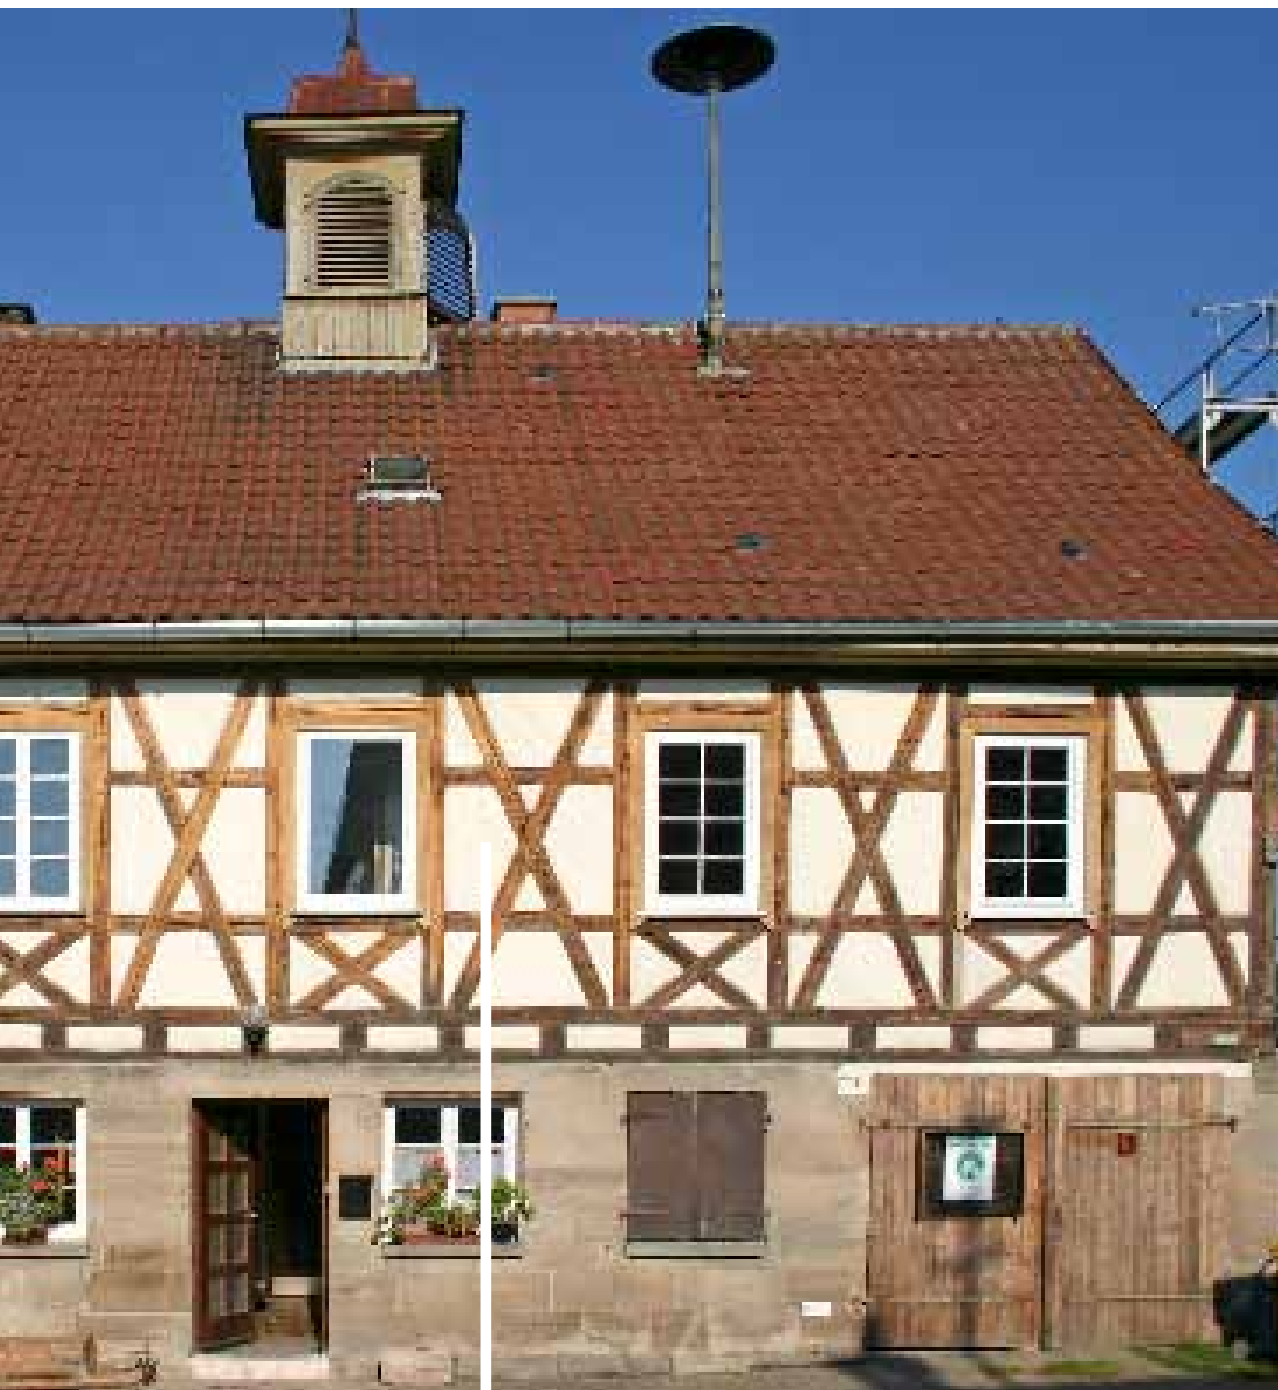
Die zur Straße gelegene Ostfassade wurde als erstes saniert: die Hölzer sandgestrahlt, die Fensterfaschen mit gut abgelagertem Eichenholz erneuert und die Balken des Fachwerks zur Südfassade hin gesundgeschnitten und ausgebessert

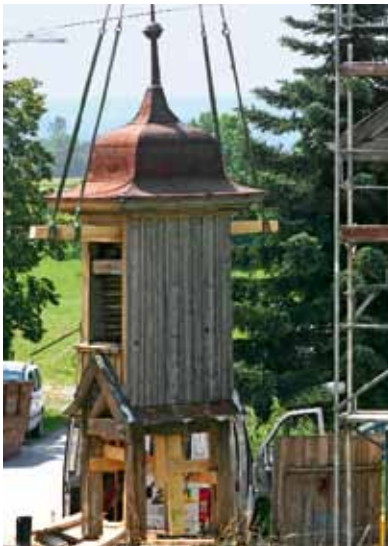
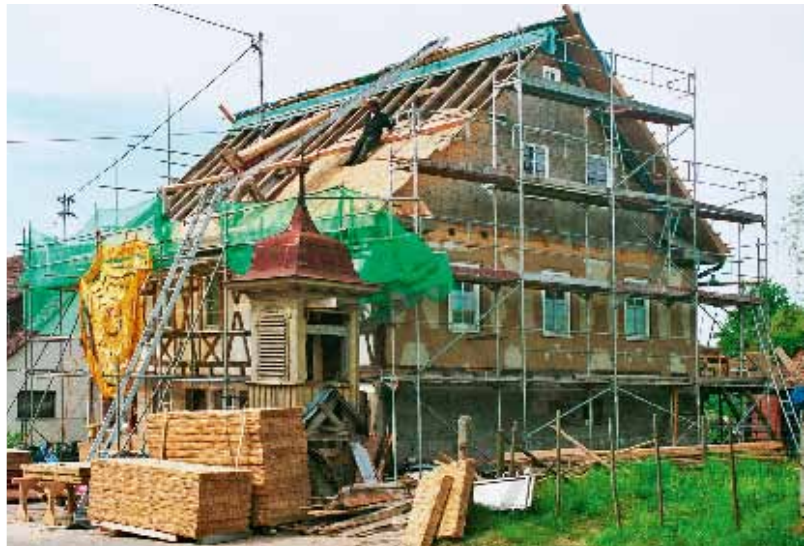
Um die Gesimse zu erhalten, wurden neben den Dachziegeln und der Lattung auch die Aufschieblinge entfernt. Auf die gebeilten Sparren wurden 12 cm Schilfdämmung aufgelegt und angeheftet

Im Giebelndreieck bildete eine 35 mm starke Seekieferplatte die aussteifende sowie luft- und diffusionsdichte Unterkonstruktion. Die Fußpfette wurde aufgedoppelt

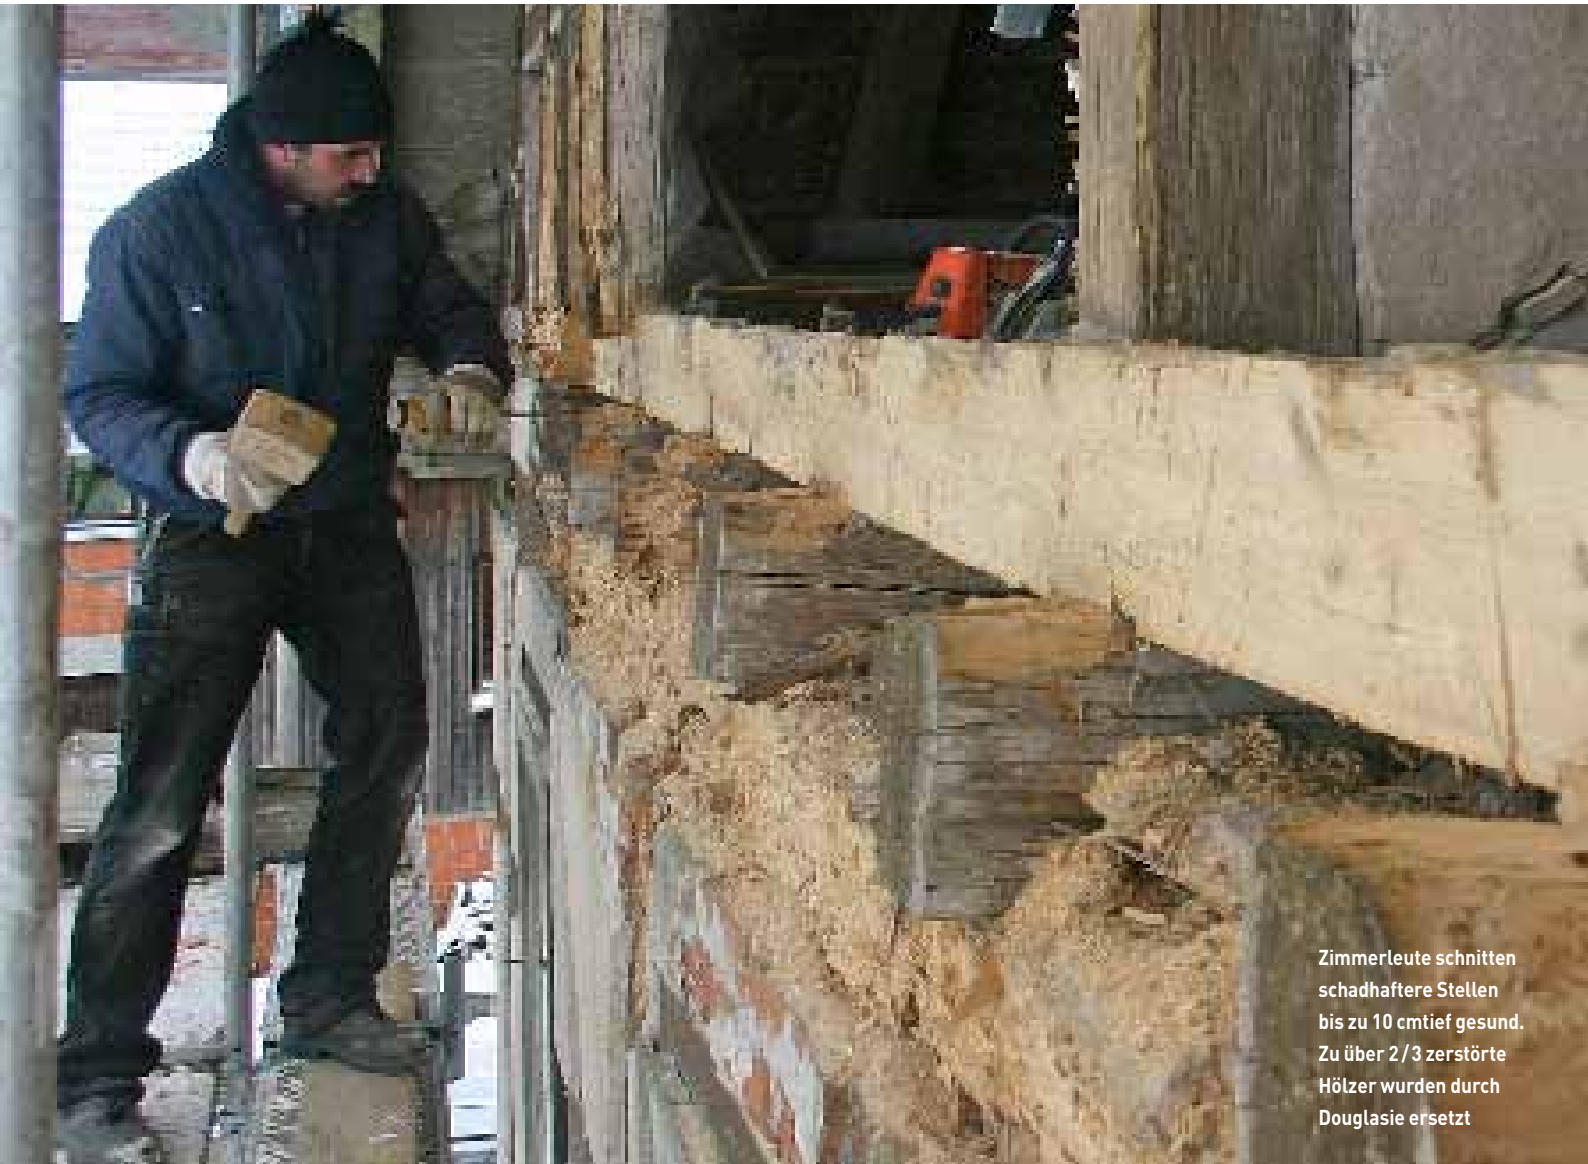
Zimmerleute schnitten schadhaftere Stellen bis zu 10 cm tief gesund. Zu über 2/3 zerstörte Hölzer wurden durch Douglasie ersetzt

Die Nordfassade war am stärksten geschädigt. Obwohl die Hölzer hochgradig vom Hausbock befallen waren, wurde auf Holzschutzmittel verzichtet. Zimmerleute

beilten sie ab oder schnitten schadhaftere Stellen bis zu 10 cm tief gesund. Die über 2/3

zerstörten Hölzer wurden durch Douglasie ersetzt. Damit wurde ein Holz gewählt, das dauerhafter als das ursprüngliche Nadelholz ist.

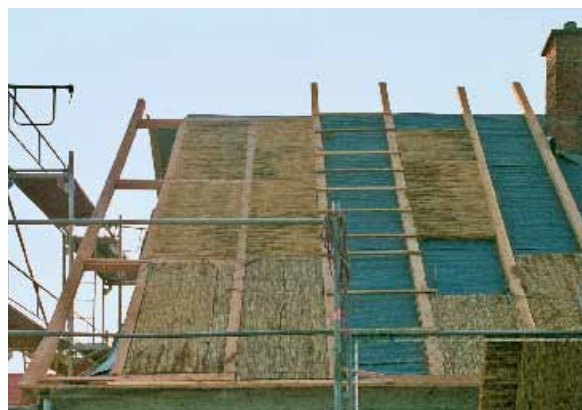
Statisch tragende Kanthölzer sind mit bis zu 40 cm langen Schrauben mit den alten Sparren verklammert. Zwischen sie wurden 8 cm starke Schilfplatten eingepasst

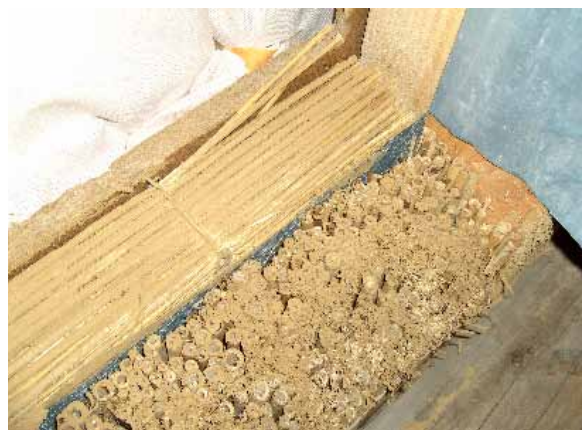
Die Dachfensterlaibung mit dem handbehauenen alten Sparren, die zwei Dämmschichten, der dazwischenliegenden Winddichtung und dem Unterdach aus einer Holzfaserverplatte

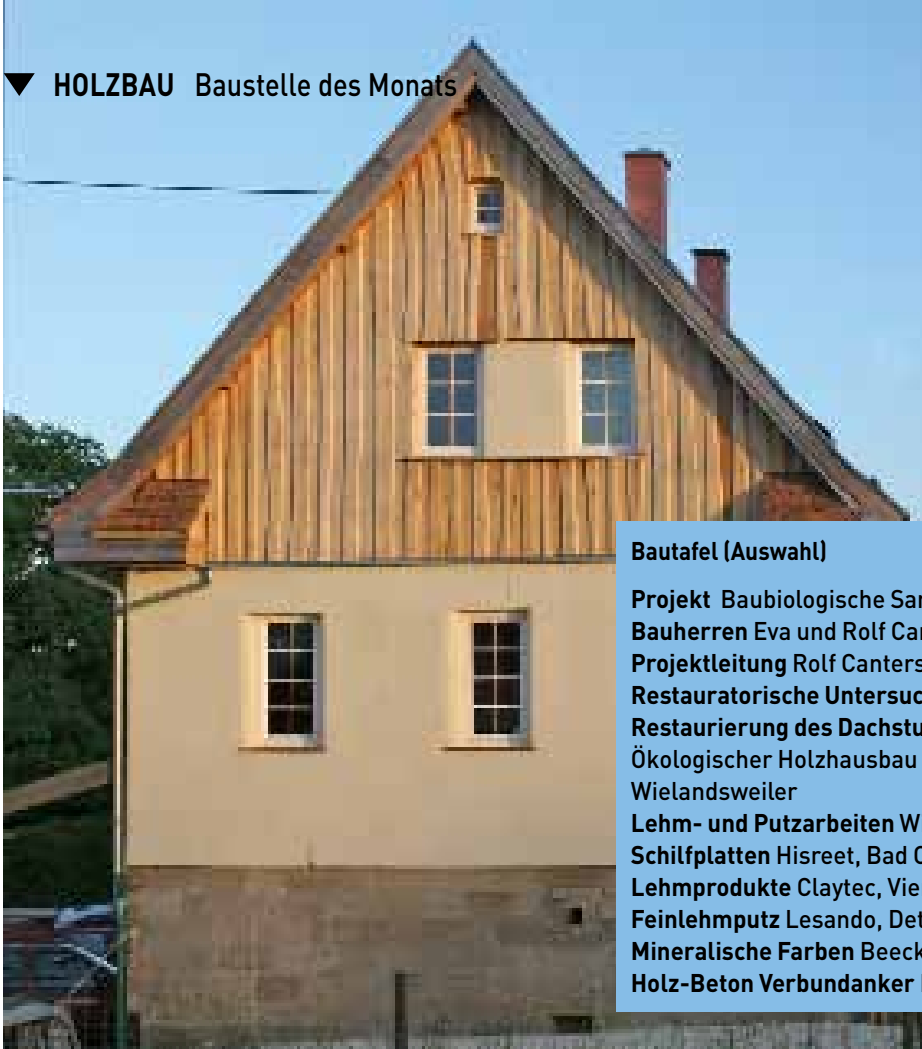
Abschließend schützt das Giebeldreieck eine Schalung, das EG ein Kalkputz

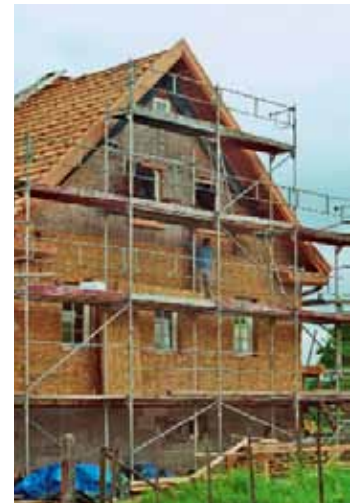
Auf dem Putz im EG und der Holzplatte wurde eine Außendämmung aus 12 cm Schilf mit Draht und Tellerdübeln befestigt. Sie erhielt einen Grundlehmputz mit Armierung aus Kälberhaaren
