Hausschwammsanierung

Endlich hatte die Familie ihr Traumhaus gefunden. Da wurde nicht lange gefackelt und der Kauf ging „wie Besichtigt“ über die Bühne. Doch dann die böse Überraschung im Keller: Echter Hausschwamm!

Mit einer neu aufgemauerten Innenschale wurde die Familie den Schaden los.

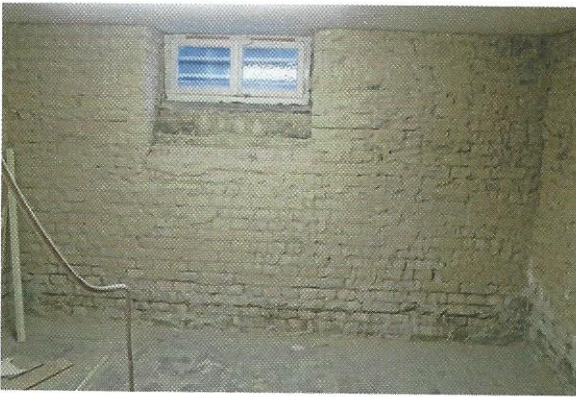
In der Holzverkleidung des Kellerraums steckte der Echte Hausschwamm

Im Nachhinein stellte ein Gutachten den Echten Hausschwamm in der Holzverkleidung und dem dahinter liegenden Mauerwerk fest. Der Bauherr besorg-

Als Alternative empfahl dies einen konventionellen Materialaustausch aller befallenen Teile, der auch nach DIN 68 800 Teil 4 und dem WTA-Merkblatt 1-2-

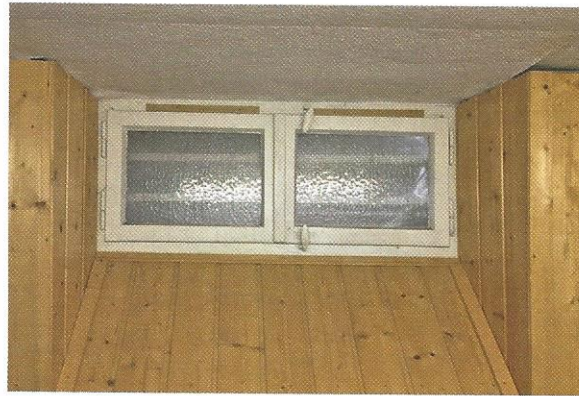
Links: Echten Hausschwamm fand man auch im Mauerwerk hinter der Holzverkleidung

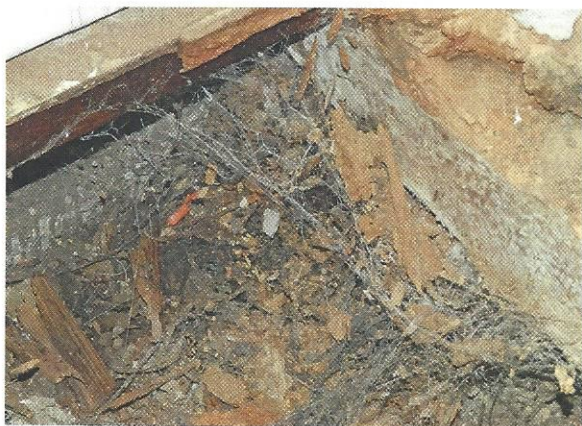
Zur Behandlung des Kelleraußenmauerwerks wurden Unterfangungsabschnitte gebildet – wechselseitig sorgfältig geplant – damit die Statik des Gebäudes jederzeit gewährleistet ist. Zunächst erstellten die Handwerker eine konstruktive Gebäudeabfangung gemäß DIN 4123 mit Schwerlaststützen, um das befallene Mauerwerk in Teilabschnitten von maximal 1,25 m entfernen zu können. Dabei fand man auch die Ursache für die Feuchtigkeit unterhalb der Eingangstreppe: Ein mehrfach gebrochenes Abwasserrohr für Mischwasser sorgte über mehrere Jahre für die Feuchtigkeit im Mauerwerk.

Ursache für das Feuchtigkeitsaufkommen im Keller war ein gebrochenes Abflussrohr

gartenseitige Dachentwässerung wurde in die neu eingebrachten Versickerungsschächte im Garten eingeleitet, die Klärgrube gereinigt und stillgelegt. Im Gegensatz zur Sanierung mit Bohrlochinjektion kam dem Bauherrn die klassische Variante mit Mauerwerksaustausch etwa 20 bis 25 Prozent günstiger.

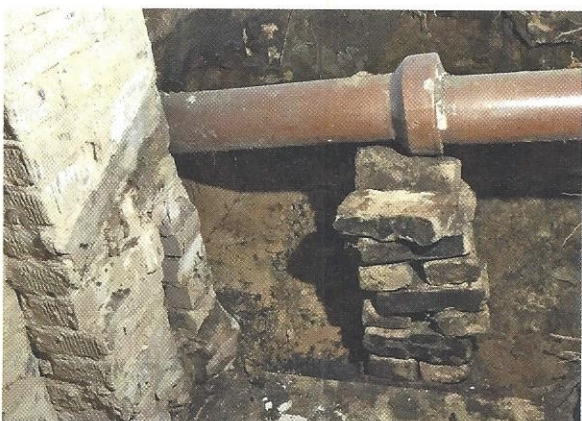
Der Bauherr stimmt dieser Vorgehensweise zu. Um die Schadensursache zu lokalisieren wurde zunächst eine Feuchtigkeitsmessung sämtlicher Bauteile vorgenommen. Das Ergebnis war eine deutlich erhöhte Feuchtigkeit in der Kelleraußenwand unter der Eingangstreppe und im angrenzenden Kellerraum mit der Holzvertäfelung. Die Stahlbetondecke verhinderte den Durchwuchs in die oberen Geschosse.

Das Myzel des Echten Hausschwamms ist etwa 11 m bis zum Keller mit der Holzverkleidung durchgewachsen

Oben: Unter dem Kellereingang fanden sich Bewuchs und Myzele

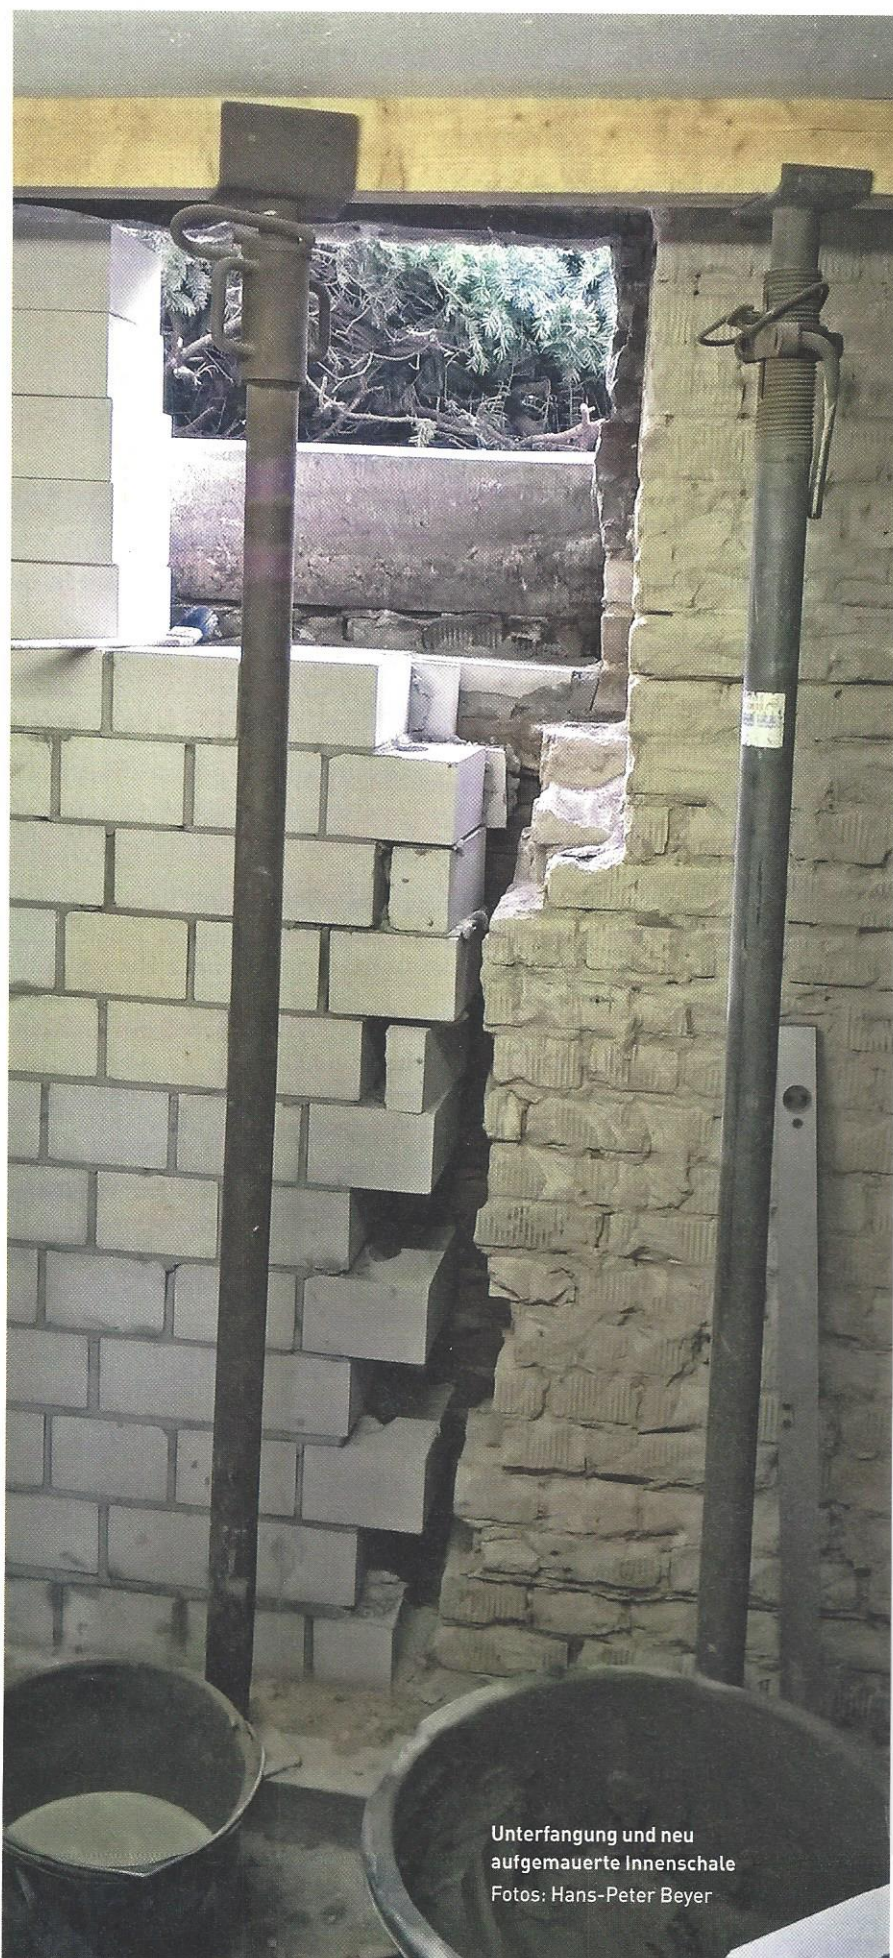
Unterfangung und neu aufgemauerte Innenschale
Fotos: Hans-Peter Beyer
