# FUSSWEGE-UNTERSUCHUNG BERGEDORF-WEST

Informationen und Ergebnisse

Beiratssitzung, 04. November 2021

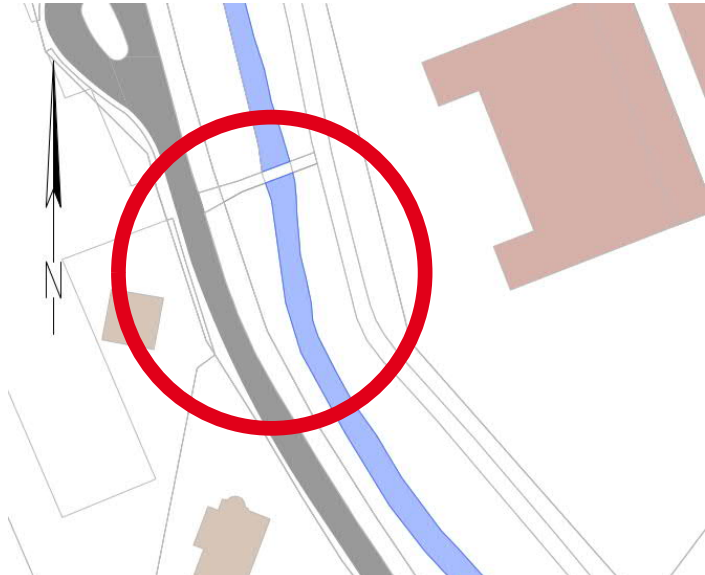
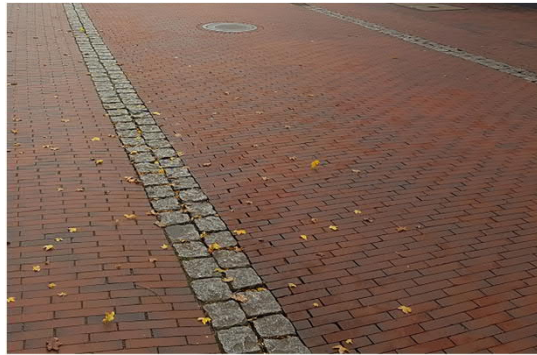
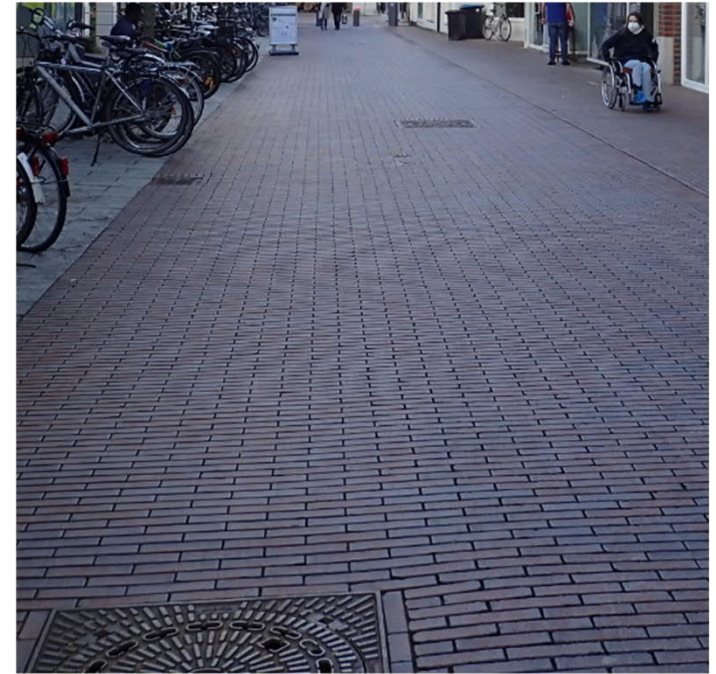
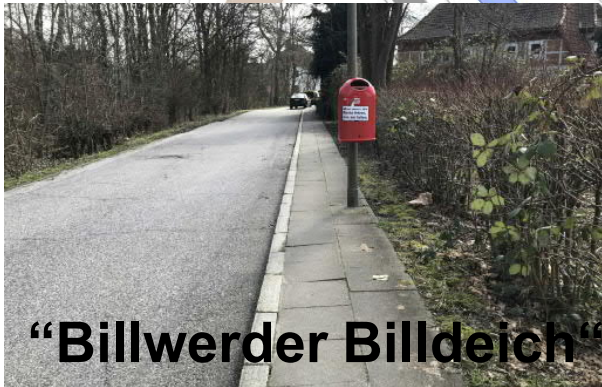
# MAßNAHMENKONZEPT NR. 8

4	Heckkatzenweg, süd	Belag und Gehweg-Maße	X					7	Wegebeschaffenheit	neu Pflastern und verbreitern	sehr hoch	
27	Billwerder Billdeich, süd	Gehweg-Maße	X	X				8	Wegebeschaffenheit	Gehweg verbreitern oder Verkehrsberuhigter Bereich	sehr hoch	VERTIEFEN
26	Gewerbeschulweg, anschluss LF	Gehweg-Maße; Kantstein in Wegeverbindung	X				X	9	Wegebeschaffenheit	Verbindung zwischen LF und Gewerbeschulweg breit und barrierefrei herstellen	niedrig	
8	Fritz-Manke-Weg	Unebenheiten	X	X	X			10	Wegebeschaffenheit	Pflasterflächen ausbessern, Gehweg zusammenführen	hoch	mit Nr 25
32	Weg entlang der Kleingärten	Wegeverbindung OBW					X	11	Wegebeschaffenheit	neue Verbindung herstellen	niedrig	
96	Weg entlang der Kleingärten, Verlängerung Fockeweide	Wegeverbindung Oberbillwerder					X	12	Wegebeschaffenheit	neue Verbindung herstellen	niedrig	
98	Karl-Heinz-Rissmann-Weg, west	Fehlender Durchstich					X	13	Wegebeschaffenheit	neuer Tunnel unter Bahn	sehr niedrig

## Maßnahmenidee:

- Verkehrsberuhigter Bereich
- Mischverkehrsfläche

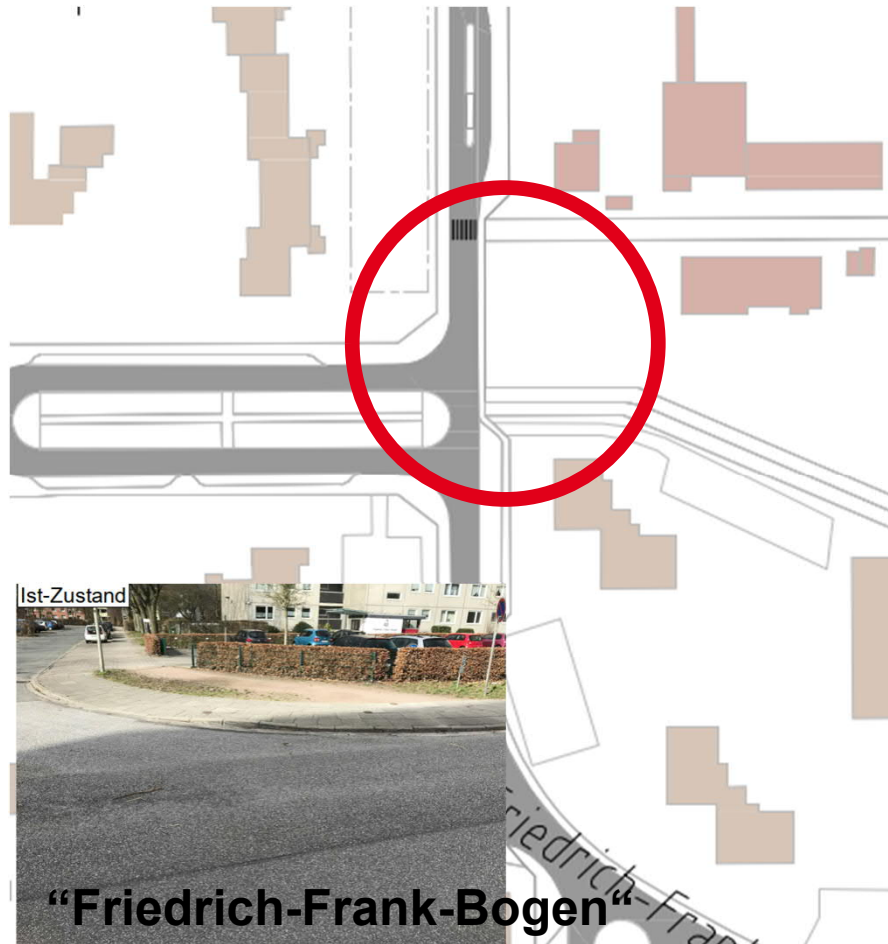
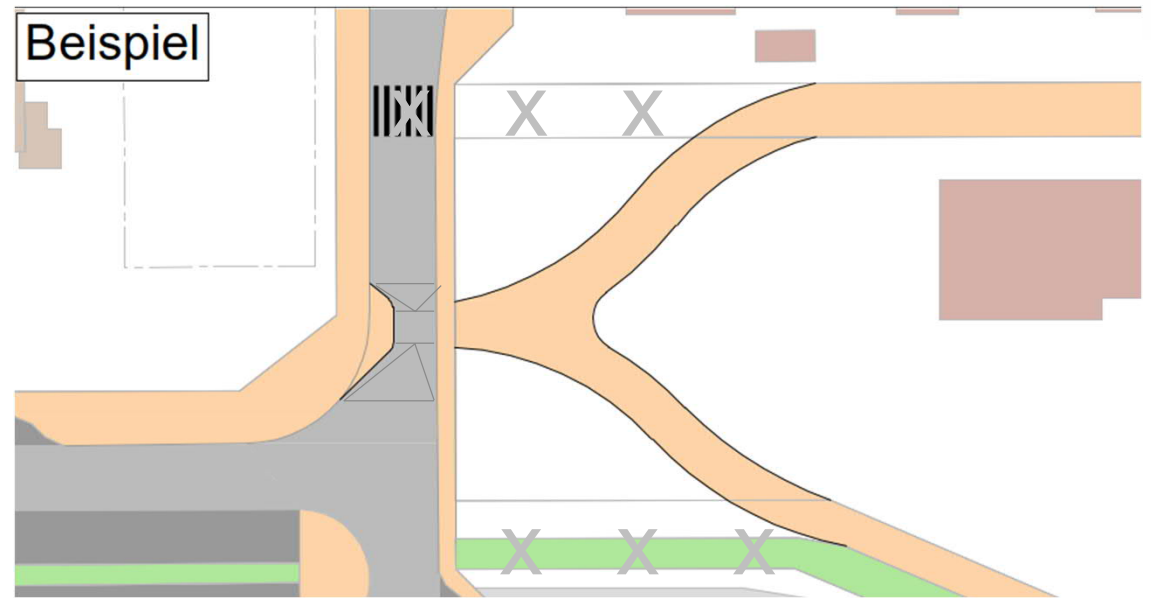
# MAßNAHMENKONZEPT NR. 20

Beteiligungsart						Maßnahme			
Analyse	Online	Rundgänge	Kinder	Workshop	Nu	Nummer	Kategorie	Maßnahme-Beschreibung	Handlungsbedarf
X						19	Ausstattung Querungsstellen	Anschluss Waldweg freigehalten	niedrig
X	X					20	Ausstattung Querungsstellen	vorgezogener Seitenraum, Gehweg zusammenführen	hoch
						21	Ausstattung Querungsstellen	Fahrbahnteiler über eine längere Strecke	hoch
						22	Ausstattung Querungsstellen	vorgezogener Seitenraum	hoch
					X	23	Ausstattung Querungsstellen	Kreisverkehr oder LSA	sehr hoch
				X		24	Ausstattung Querungsstellen	Fahrbahnteiler	niedrig
						25	Verträglichkeit der Verkehrsarten	Fahrradstraße prüfen	hoch
						26	Verträglichkeit der Verkehrsarten	Markierung Trennung Fuß u Rad	niedrig

## Maßnahmenidee:

- Querungsstelle vorgezogener Seitenraum,
- Fahrbahnengstelle
- ggf. Anrampung
- Gehwege zusammenführen

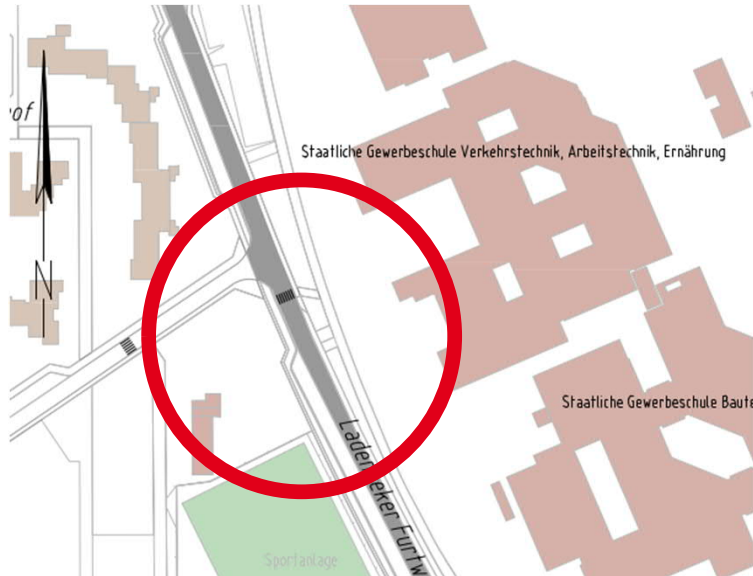
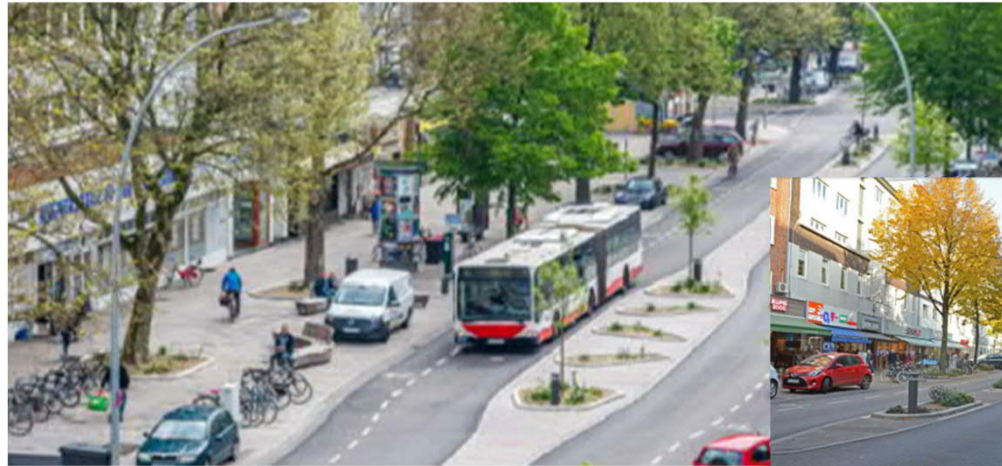
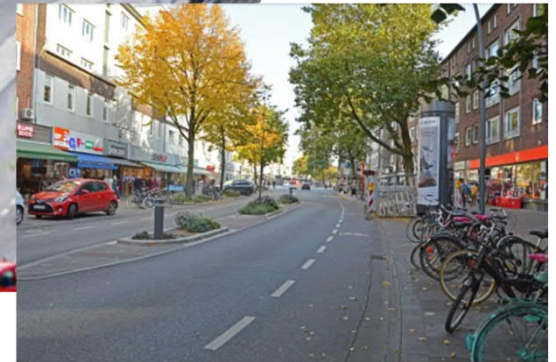
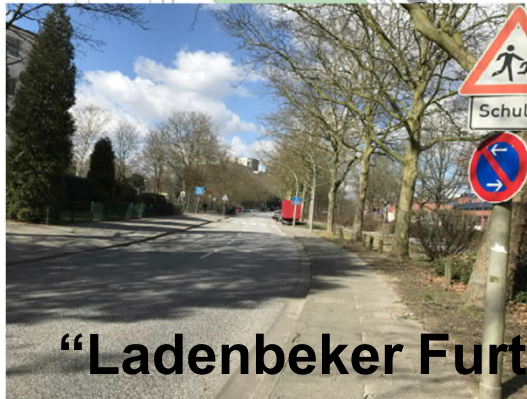
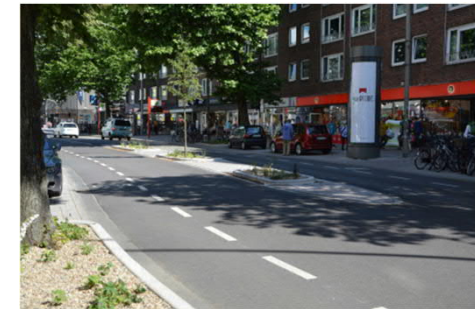
# MAßNAHMENKONZEPT NR. 21

5	Oberer Landweg, nordwest	Belag	X					14	Wegebeschaffenheit	Betonplatten (50x50) verlegen	sehr niedrig	
20	Krusestraße, mitte	Querungshilfe	X					15	Ausstattung Querungsstellen	Fahrbahneinengung	niedrig	
21	Ladenbeker Furtweg	Querungshilfe	X					16	Ausstattung Querungsstellen	Markierung Fußgängerfurt GST	sehr hoch	
53	Billwerder Billdeich, west	Zebrastreifen fehlt		X				17	Ausstattung Querungsstellen	Querungshilfe	hoch	
22	Ladenbeker Weg, nord	Querungshilfe	X					18	Ausstattung Querungsstellen	Anschluss Wanderweg	niedrig	
23	Ladenbeker Weg, süd	Querungshilfe	X					19	Ausstattung Querungsstellen	Anschluss Waldweg freigehalten	niedrig	
25	Friedrich-Frank-Bogen, mitte	Querungshilfe	X	X				20	Ausstattung Querungsstellen	vorgezogener Seitenraum, Gehweg zusammenführen	hoch	VERTIEFEN
55	Ladenbeker Furtweg, mitte auf Höhe Bushaltestelle	Ungesicherte Querung für Schulkinder, vorhandener Zebrastreifen fehlplaziert		X	X	X		21	Ausstattung Querungsstellen	Fahrbahnteiler über eine längere Strecke	hoch	VERTIEFEN

## Maßnahmenidee:

- Querungsstelle
- Fahrbahnteiler über eine längere Strecke

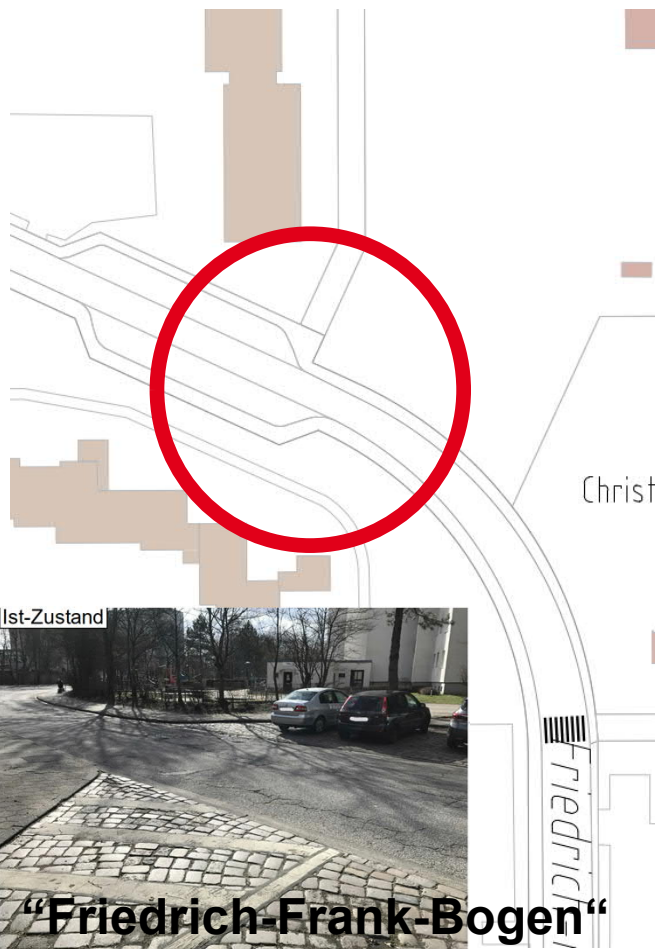
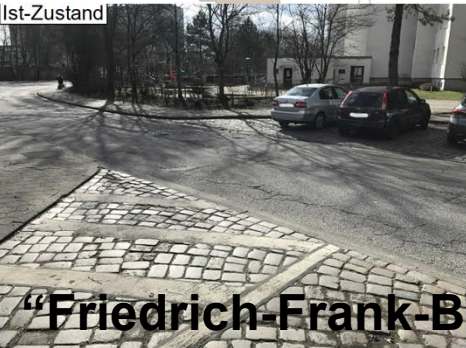
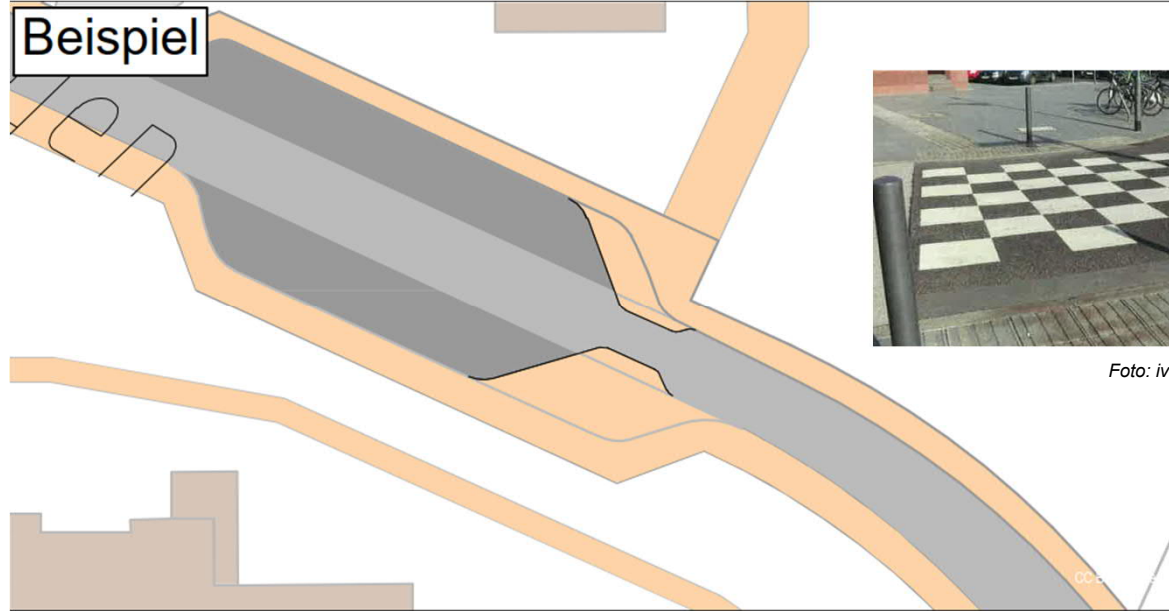
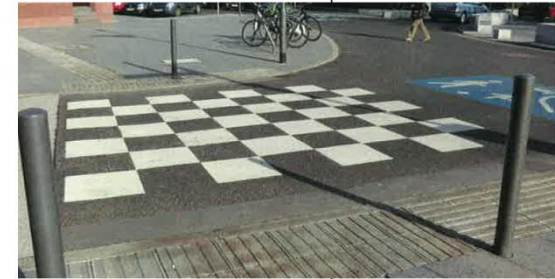
# MAßNAHMENKONZEPT NR. 22

32	Friedrich-Frank-Bogen, mitte Weg Richtung Kita	nicht barrierefreie Querung der Fahrbahn	X					22	Ausstattung Querungsstellen	vorgezogener Seitenraum	hoch	VERTIEFEN
33	Ladenbeker Furtweg, Kreuzung FFB	Unfallhäufungsstelle	X					23	Ausstattung Querungsstellen	Kreisverkehr oder LSA	sehr hoch	VERTIEFEN
57	Friedrich-Frank-Bogen, süd	Zebrastreifen/ Ampel fehlt		X				24	Ausstattung Querungsstellen	Fahrbahnteiler	niedrig	
61	Billwerder Billdeich, süd	Zu schnelle Autos Zu wenig Platz für Radfahrer*innen		X				25	Verträglichkeit der Verkehrsarten	Fahradstraße prüfen	hoch

## Maßnahmenidee:

- Querungsstelle vorgezogener Seitenraum,
- Fahrbahnengstelle
- ggf. Anrampung
- wiederholendes Element für den F.-F.-Bogen
