WIRKSAMKEIT  
VON BEPFLANZTEN  
HOLZKRAINERWÄNDEN  
ALS INGENIEURBIOLOGISCHE  
HANGSICHERUNGSMASSNAHMEN

Eine Zustandsbewertung

Arbeitsbericht vorgelegt  
dem Sonderbetrieb für Bodenschutz, Wildbach-  
und Lawinverbauung  
Autonome Provinz Bozen Südtirol

Dezember 2003

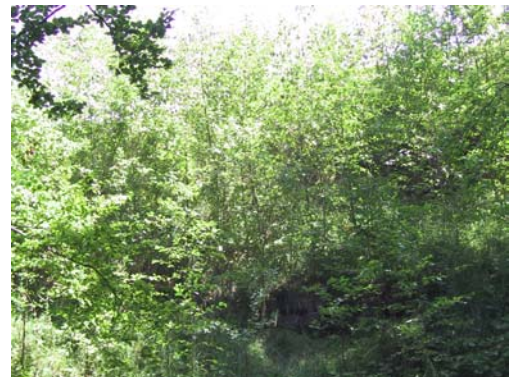
Abb. 4: Tscheiner Krainerwand 01 – Sommer 2003

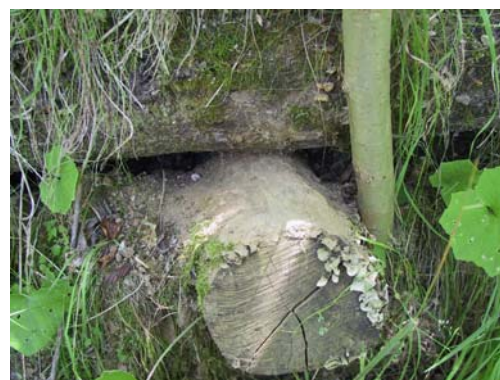
Abb. 5: Tscheiner Krainerwand 01 - Zange mit Nagel ohne Kopf

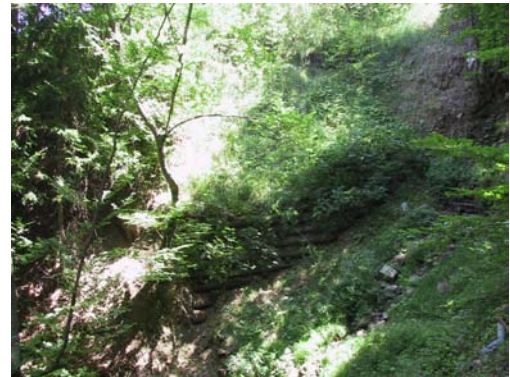
Der Hang befindet sich in einem stabilen Zustand ohne offensichtliche Erosions- und Rutschbereiche. Lediglich hangaufwärts rechts gibt es offene Anbruchkanten. Die Sperren im Graben sind nicht verwachsen. Aufgrund der sehr starken Beschattung ist die Pflanzenentwicklung der unteren Krainerwände ebenfalls deutlich eingeschränkt.

Abb. 15: Tscheinergraben (Sommer 2003) Gegenhangaufnahme

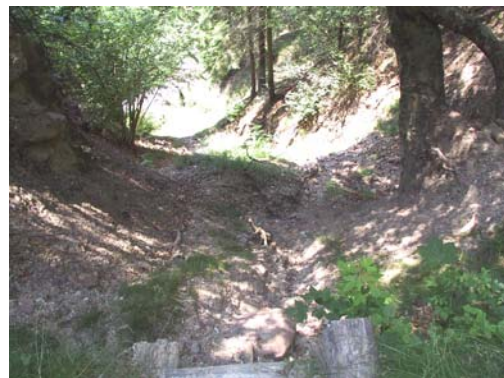
Ein senkrechter Anriss orografisch links führt immer wieder Materialabtrag mit sich, die rechte Seite ist flacher und daher stabil.

Abb. 30: Vegetationsloser Hanganriss oberhalb der Krainerwandsicherung – Oberpremer (Sommer 2003)

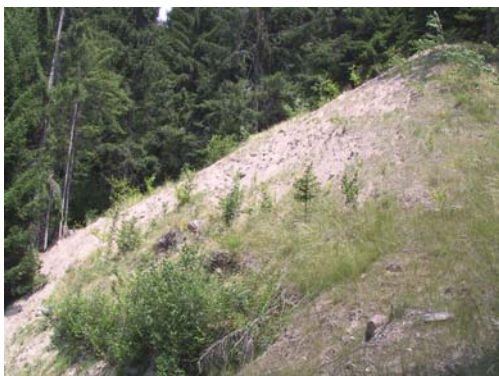
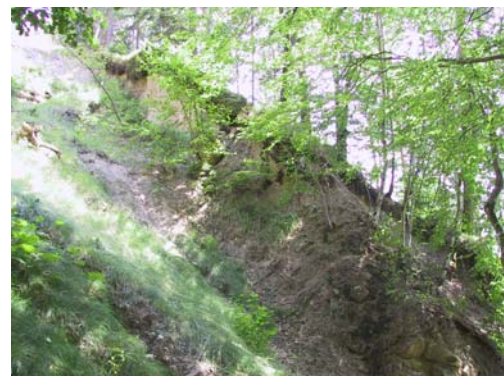
Abb. 31: Seitenanrisse rechts der Krainerwände – Oberpremer (Sommer 2003)

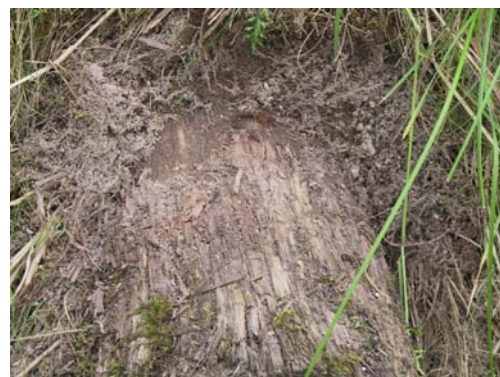
Abb. 34: Vernagelung mit Betoneisen – Mühlwald

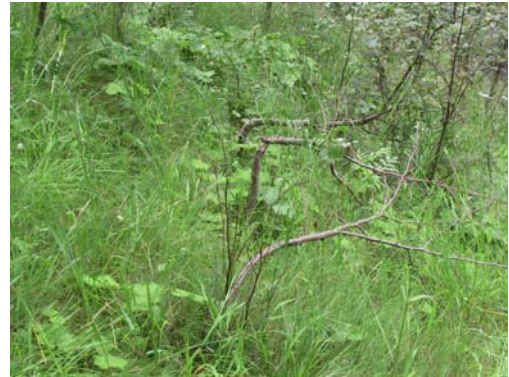
Abb. 42: Schneebruchschäden - Mühlwald

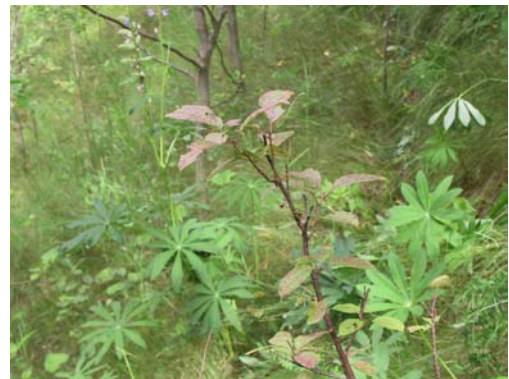
Die Gehölze leiden unter Verbisschäden, gezielte Wildkontrolle würde die Bestandesvitalität auf dem feuchten Nordhang erhöhen. Starke Mosaikschäden fallen an den Blättern von *Prunus padus* auf.

Abb. 43: virusbedingte Mosaikschäden an Traubenkirschen - Mühlwald

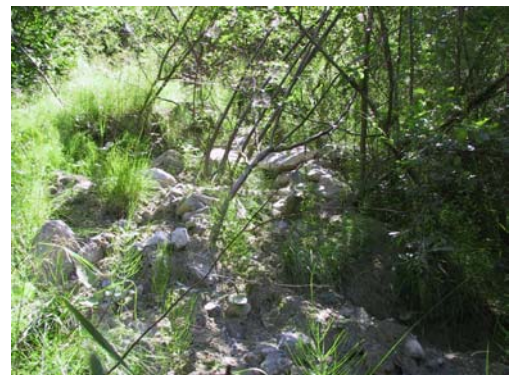
Abb. 55: Kronengraben - Überschotterung der Krainerwand 02

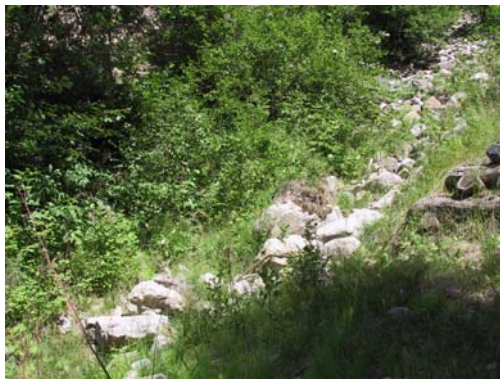
Abb. 57: Kronengraben - offene Anrisse oberhalb des Forstweges (Sommer 2003)

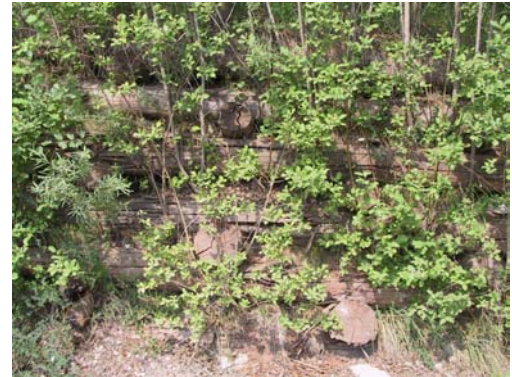
Abb. 62: Widmayer Krainerwand 03 – umfangreiche Vermorschungserscheinungen am Holz

Allgemeines:	Alternierung gut, Überlappungen schlecht
Holzkonstruktion:	Holz tw. stark angemorscht, Zangen morsch, instabil und rissig, die unteren 2 Längsreihen sehr schlecht
Metallelemente:	Nägels mit viereckigen Köpfen, guter Zustand, stehen aber heraus
Pflanzen:	Pflanzen gut, wenig Verbiss
Maße:	Länge oben 6,6 m, 43,9 m(von links nach rechts) unten 11,0 m, 28,9 m(von links nach rechts); Höhe 2,53 m, 2,05 m, 1,75 m, 1,35 m(von links nach rechts); Reihen 8/7; Neigung 253:193, 205:130, 175:95, 135:118 (von links nach rechts)

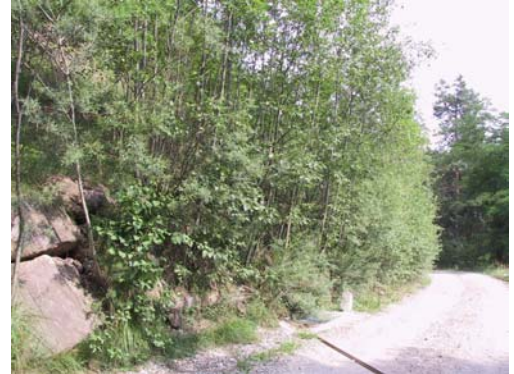
Das Holz der Krainerwände ist augenscheinlich stark in Mitleidenschaft gezogen. Die Rundhölzer sind außen stark vermorscht und aufgerissen. Es ist zu erwarten, dass die Krainerwände in den nächsten Jahren weiterhin an Qualität einbüßen. Aufgrund der guten Pflanzenentwicklung kann angenommen werden, dass die Wurzelsysteme innerhalb der Krainerwände für ausreichend Standsicherheit sorgen. Die zur Zeit eher mäßige Bepflanzung in den Zwischenbereichen sollte allerdings gefördert werden, damit auch hier das Risiko neuerlicher Substratmobilisation möglichst gering gehalten wird. Regelmäßige Kontrolle ist unbedingt erforderlich, um beginnende Instabilitäten und größere Erosionsherde im Hang sofort einzudämmen. Etwaige Schwachstellen wie Seitenanrisse sollten nach Möglichkeit laufend saniert werden.

Abb. 72: Widmayer Krainerwand 03 (Sommer 2003)

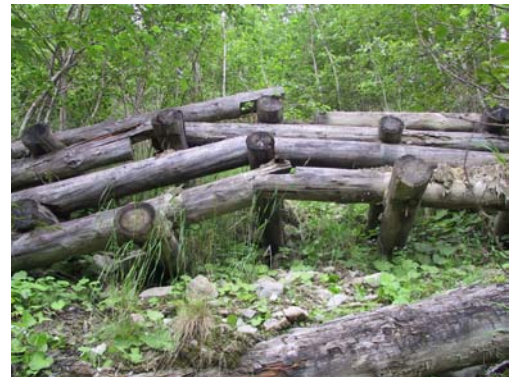
Abb. 75: Freigespülter Krainerwandkasten 03.1 (Sommer 2003) - Finsterbach

In der Hangmitte hat starke Wasserzügigkeit die Krainerwand 03.1 großflächig hinterspült und komplett freigelegt. Vermutlich hat eine zusätzliche Hangsetzung zum vollständigen Bruch des bereits offenen Krainerwandkastens geführt. Die unterste Reihe wurde wie auch bei Krainerwand 01 fast vollständig herausgerissen.

In den Bereichen mit starkem Hangwasseraustritt (Krainerwand 03.1, Zwischenbereich 1) ist gezielte Wasserableitung in gesicherten Rinnen oder Gräben sinnvoll. Dadurch kann vermieden werden, dass bei höheren Wassermengen das tonige Material mitgenommen wird.

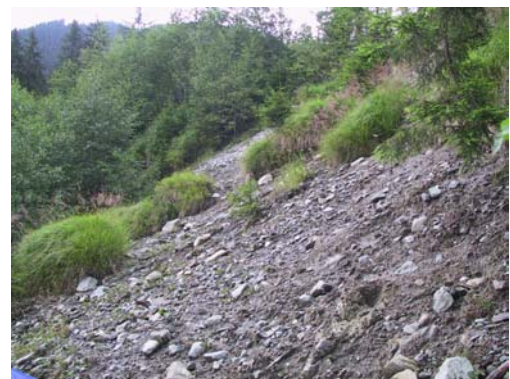
Abb. 83: Finsterbach – Erosionserscheinungen im Zwischenbereich 1

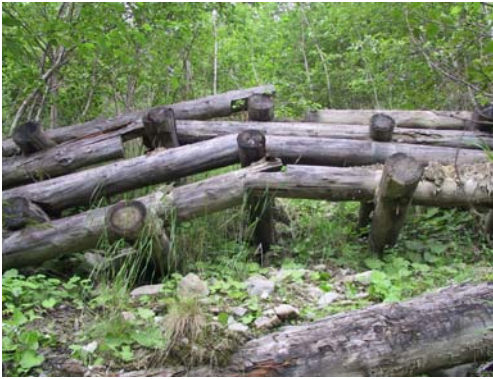
Abb. 84: Bruchstelle des Krainerwandkastens 03.1 - Finsterbach

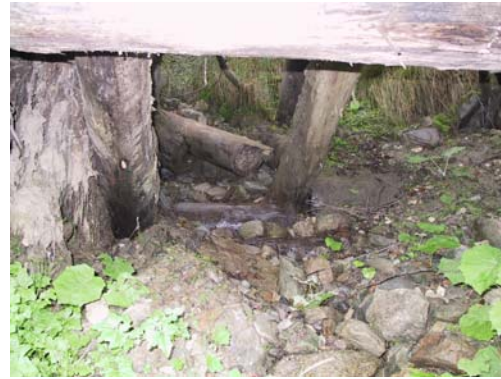
Abb. 85: Vollständig freigelegter Krainerwandkasten 03.1 - Finsterbach

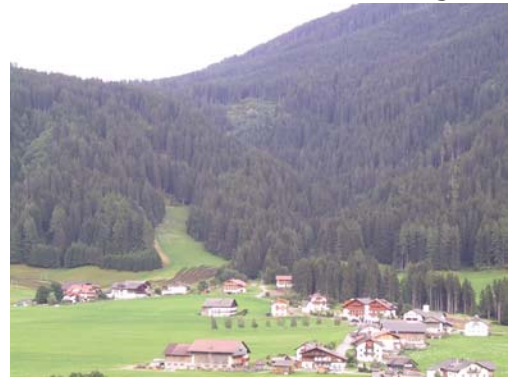
Abb. 87: Gegenhangaufnahme Finsterbach 2003 – die offenen Erosionsherde in der Mitte des Hanges sind erkennbar.

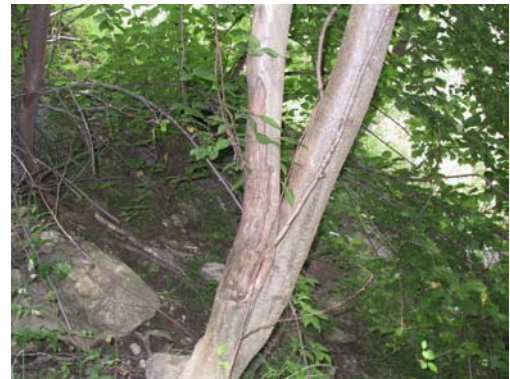
Abb. 101: Schälschaden an Grauerlen Farmahof

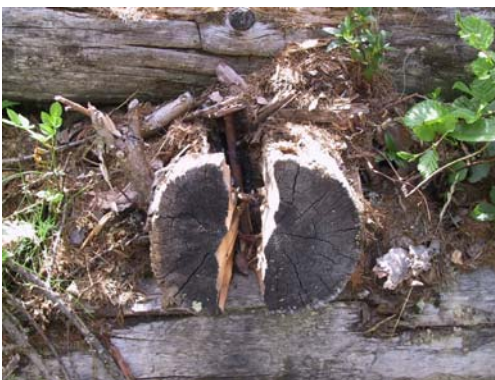
Abb. 117: Holzerlahn Krainerwand 03 durch Bauarbeiten in Mitleidenschaft gezogen

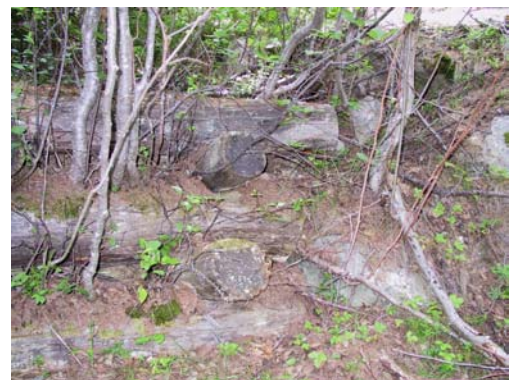
Abb. 118: schlechte Hangeinbindung Holzerlahn Krainerwand 04

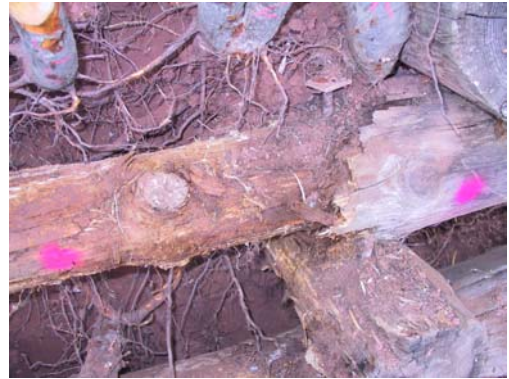
Abb. 175: Stark verminderte Holzqualität bei den äußeren Reihen – Standort Widmayer

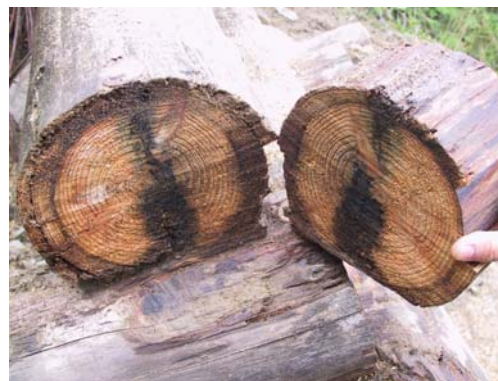
Abb. 178: Das Holz entlang des Nagelganges ist massiv angegriffen.

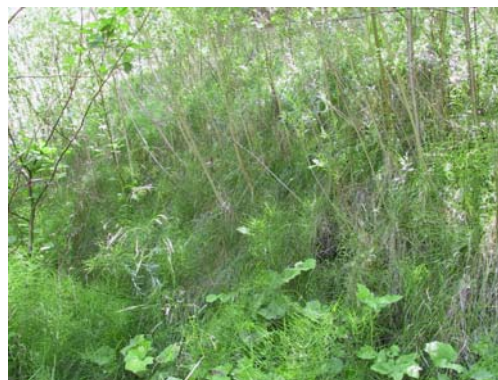
Abb. 187: Kronengraben Krainerwand 02 – eine dichte Krautschicht verdeckt den Holzkasten vollständig
