Komplexsanierung der Talsperre Bautzen 2000 - 2001

Dr. – Ing. Uwe Müller
Dipl. Ing. Eckehard Bielitz

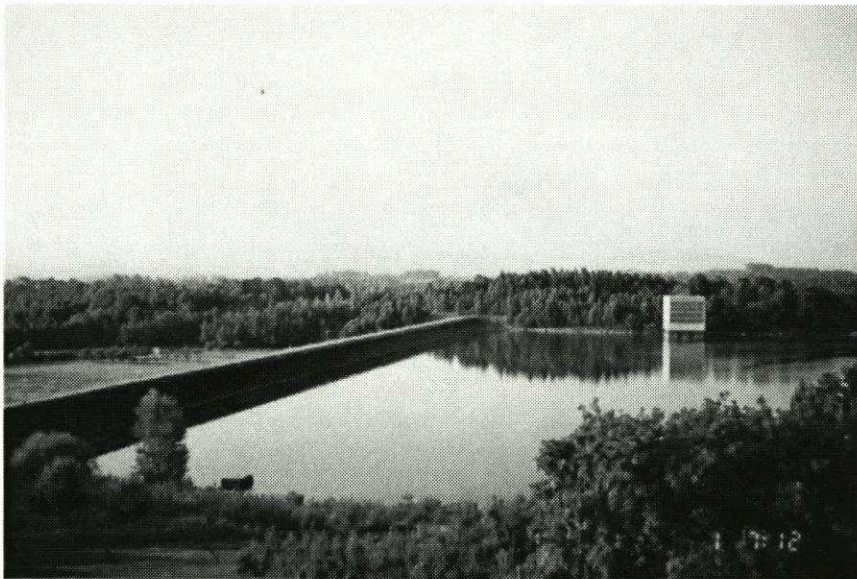
Abbildung 1: TS Bautzen, Dammraste III vor Sanierung

1. Die bituminöse Außenhautdichtung war aufgrund herstellungsbedingter technologischer Probleme stark geschädigt.
 - fehlender Haftverbund zwischen den oberen Dichtungslagen mit Blasenbildung,
 - fehlender Haftverbund der vertikalen Bahnnähte mit Rissbildung,
2. Die Betonbauwerke sind infolge fortgeschrittener Alkali-Kieselsäure-Reaktion teilweise stark geschädigt:
 - starke Rissbildungen (Zentimeterbereich) und Korrosionen
 - Der Beton weist Carbonatisierungstiefen bis zu 1,5 cm auf, was infolge zu geringer Betonüberdeckung auch zur Korrosion der Bewehrung geführt hat.

- Erneuerung von 37000 m² Asphaltbetonaußenhautdichtung,
- Erneuerung der Dammkronen einschließlich der Wellenumlenker,
- Umgestaltung der Dammluftseiten,
- Beschichtung des Entnahmeturmschaftes mit einem neuen System,
- Abriss und Neubau des Tosbeckens,
- Betonsanierungsarbeiten an der Vorsperre und anderen Betonbauteilen,
- Beräumung von ca. 216000 m³ Sedimenten aus der Vorsperre.

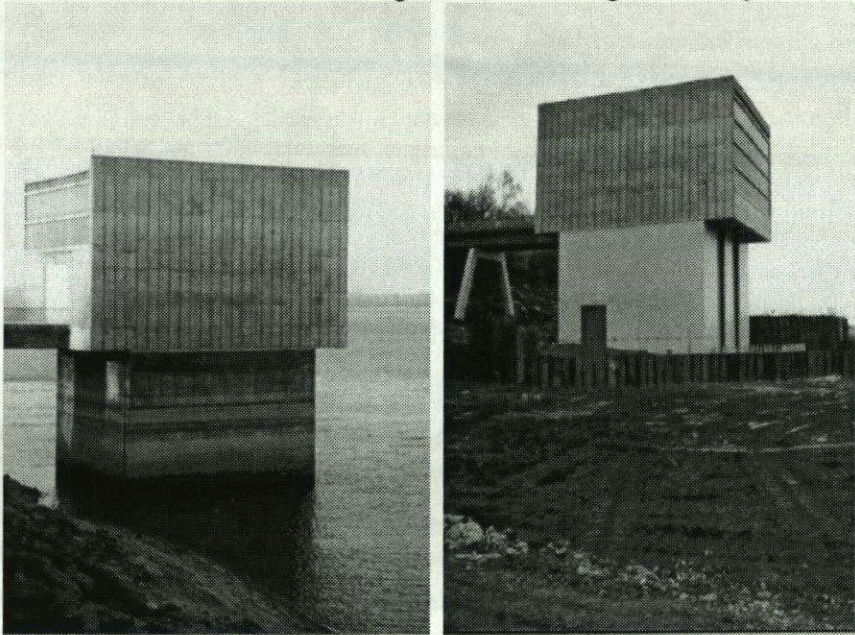
Abbildung 5: TS Bautzen, Entnahmeturmschaft vor (links) und nach der Beschichtung (rechts)

Die Außenflächen des Entnahmeturmes sind beim Bau mit einer glasfaserverstärkten Polyesterharzbeschichtung (GFP) versehen worden. Diese Beschichtung ist in den oberen Bereichen (Bewitterungsbereich und Wasserwechselbereich) stark geschädigt. Da im Beton des Entnahmeturmes Alkalikieselsäu-

rereaktion (AKR) stattfinden können, darf der Beton keiner direkten ständigen Wasserbelastung unterliegen.

- Entfernen der GFP-Beschichtung,
- Vorbereiten des Betonuntergrundes,
- Aufbringen einer neuen Abdichtung (Ersteinsatz in Deutschland),
- Sichern der Abdichtungsänder durch Edelstahlklemmleisten,
- Verpressen von Arbeitsfugen im Turmsockelbereich,
- Instandsetzen lokaler Betonfehlstellen,
- Korrosionsschutz von Stahlwasserbauteilen am Turm,
- Installation einer neuen Eisfreihalteanlage,
- Erstellen einer Mauerdurchführung für eine Druckausgleichsleitung.

Bei der in Abbildung 5 gezeigten neuen Turmbeschichtung handelt es sich um ein mehrschichtiges System auf Polyurethanbasis. Das System PP-Dam der Firma ISO Permaproof AG wird im flüssigen Zustand in mehreren Schichten auf den vorbehandelten Beton aufgetragen. Nach der Erhärtung hatte man an der TS Bautzen eine fugenlose Beschichtung, die folgende Eigenschaften besitzt:
