Conference Paper, Published Version

Podkonický, L.

Die Sanierung der Wasserkraftwerke Motyčky und Jelenec am Fluß Starohorský potok

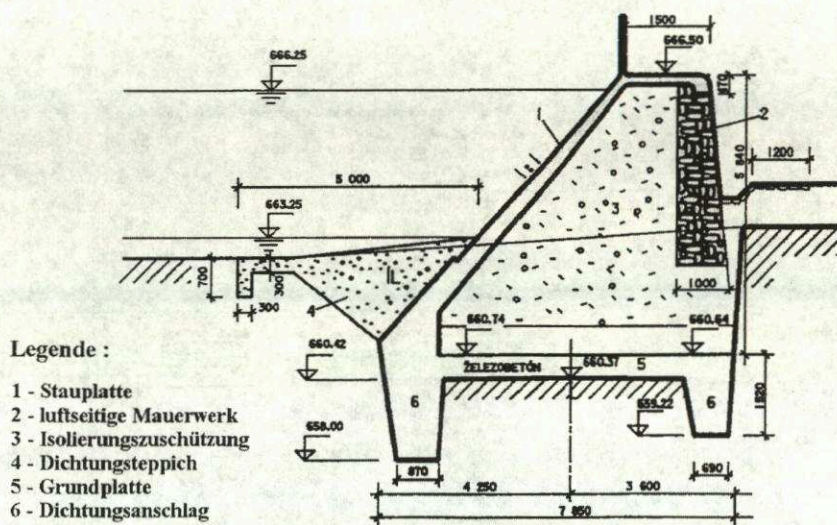
Bild 3: Dammquerschnitt von Motyčky

⇒ Das Absperrbauwerk des Sammelbeckens Motyčky ist eine gegliederte Plattenmauer des Ambursen-Typs mit gekrümmter Achse. Seine Höhe über der Gründungsfuge beträgt 7,8 m; die Stauhöhe 5,5 m. Die Länge der Krone beträgt 170 m. Die Einbindung in den Untergrund erfolgte durch Anschläge.

Die Stauplatte ist 15 - 20 cm dick. Das Hochwasser wird durch zwei Heber mit einer Kapazität von $2 \times 14 \text{ m}^3/\text{s}$ abgeleitet. Zwei Grundablässe $\varnothing 700 \text{ mm}$ verfügen über eine Kapazität von $6 \text{ m}^3/\text{s}$. Das Einlaufbauwerk in die Druckleitung wird durch Tafelschützen geregelt.

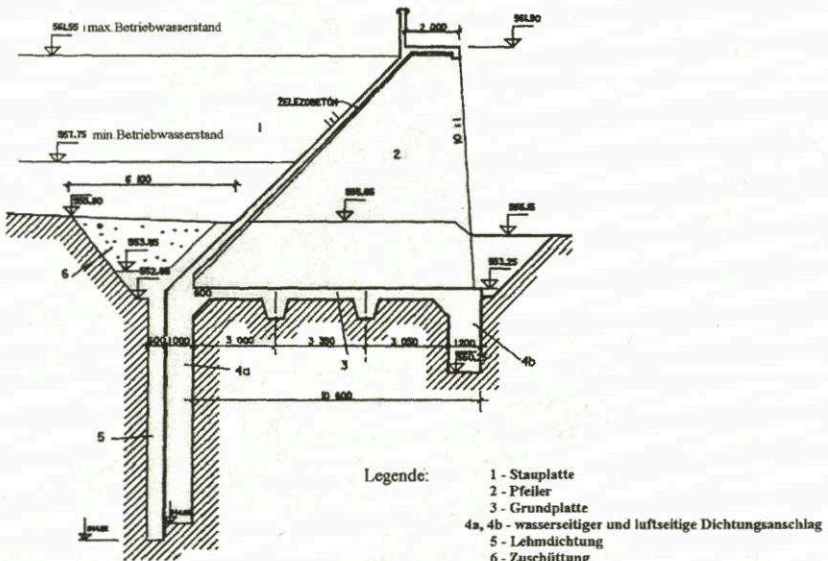
Bild 4: Dammquerschnitt von Dolný Jelenec

- ⇒ Die Sperre des Sammelbeckens Dolný Jelenec wurde am Fluß Jelenecký Potok aufgebaut. Sie besteht aus einer gegliederten Plattenmauer des Ambursen-Typs mit gerader Achse. Ihre Höhe über der Gründungsfuge beträgt $11,65 \text{ m}$; die Stauhöhe beträgt $5,8 \text{ m}$. Die Länge der Krone beträgt $73,85 \text{ m}$. Untergrundanbindung, Plattendicke und Einlaufbauwerk in die Druckleitung sind

wie in Motyčky ausgeführt. Der Überfall mit einer Kapazität von $5,6 \text{ m}^3/\text{s}$ wird durch eine automatische Klappe mit Gegengewicht reguliert. Die Klappenhöhe beträgt 85 cm . Zur Hochwasserabfuhr existieren weiterhin zwei Heber des Gregotti-Typs mit einer Kapazität von $2 \times 4,5 \text{ m}^3/\text{s}$. Zwei Grundablässe verfügen über eine Kapazität von $6 \text{ m}^3/\text{s}$. Der Speicher Dolný Jelenec erfüllt auch die Funktion eines Ausgleichsbehälters. Er speichert das Wasser aus dem Fluß Jelenecký Potok, einem Abfluß aus dem Zwischeneinzugsgebiet des Flusses Starohorský Potok (wo auch das Wehr steht). Das Einzugsgebiet hat eine von 32 km^2 Fläche; der mittlere Jahreszufluß beträgt $0,83 \text{ m}^3/\text{s}$. Das gesamte Speichervolumen beträgt $33\,000 \text{ m}^3$.
