Ausschuss für Bau und Verkehr der Stadt Cottbus

- Informationen der LEAG zum
Cottbuser Ostsee -

08.02.2023

2 Geotechnische Situation am Cottbuser Ostsee

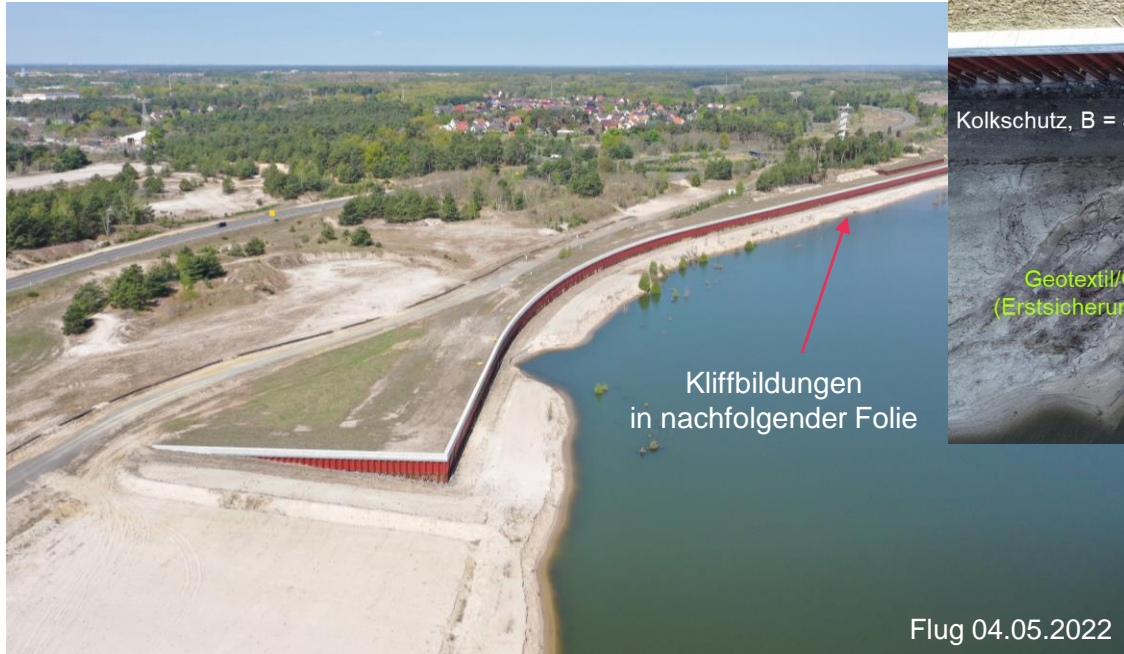
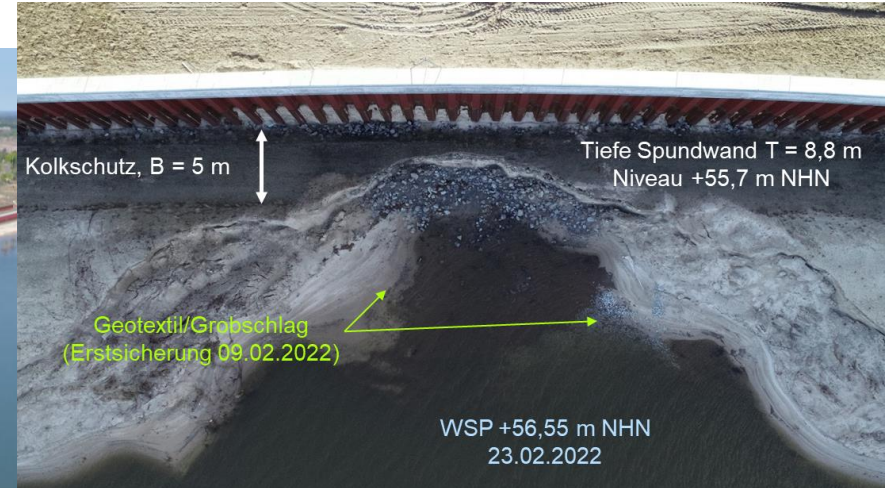
Randschlauch Merzdorf – Rutschung Vorland Kaimauer / Stadthafen Cottbus Lage und Ausbildung

- 1. Rutschung zwischen 10.01.2022 und 14.01.2022
- Nachbruch um den 23.02.2022
- Zerstörung des erdstatisch angesetzten 15 m Vorlandbereiches

- der Untersuchungsbericht/bodenmechanische Standsicherheitsnachweis der LE-B weist als Rutschungsursache eine nicht bekannte Kipplamelle des ehemaligen KSW-Betriebes nach
- in der Erörterung mit Bergamt am **18.08.2022** im Beisein der Stadt Cottbus wurde festgelegt:

- Wiederherstellung des Ausgangszustandes (Aufbau der Hafensohle mit Wasserbausteinschüttung)
- Beginn der Sanierung ab 02/2023 (entsprechend Ausführungen im Rahmen der „Arbeitsgruppe Linienverbau“ vom 02.02.2023)

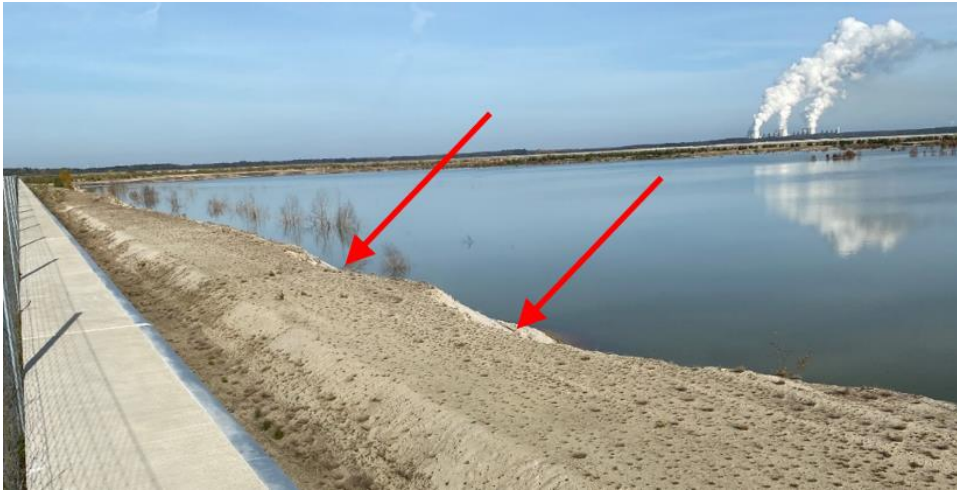
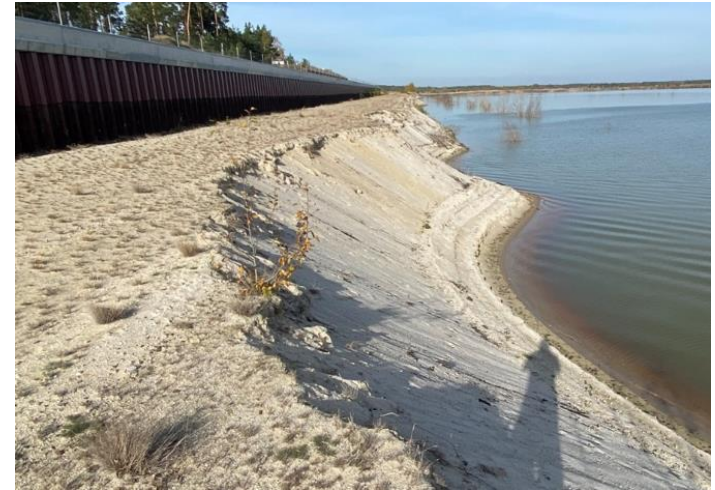
Randschlauch Merzdorf – Kliffbildungen und Rutschungen an der Sicherheitsberme der Hafensohle infolge stagnierenden Wasserstandes

- regelmäßige Inaugenscheinnahmen, Feststellen zweier Abbruchböschungen 20 m...25 m breit und Rückgriff bis ca. 7 m, entlang der gesamten Hafensohle Kliffe, fortschreitende Rückverlagerung bei Stagnation Flutung sehr wahrscheinlich → Beeinträchtigung der erdstatisch erforderlichen Bermenbreite
- Information an LBGR und Stadt Cottbus, Anschreiben 28.10.2022
- im Rahmen der Erörterung des Sanierungskonzeptes für den Rutschungsbereich am 05.12.2022 – Verantwortung der Stadt – Bildung „Arbeitsgruppe Linienverbau“

aktuell äußerst fragiler Zustand → **Halten Status quo**

→ *Wiederherstellung des Sollzustandes und Maßnahmen zur Entlastung erforderlich*

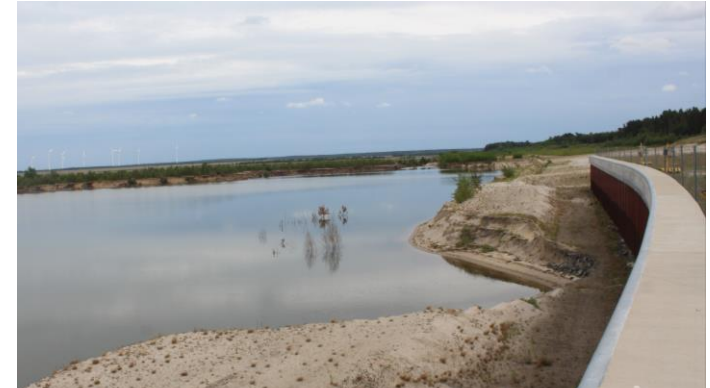
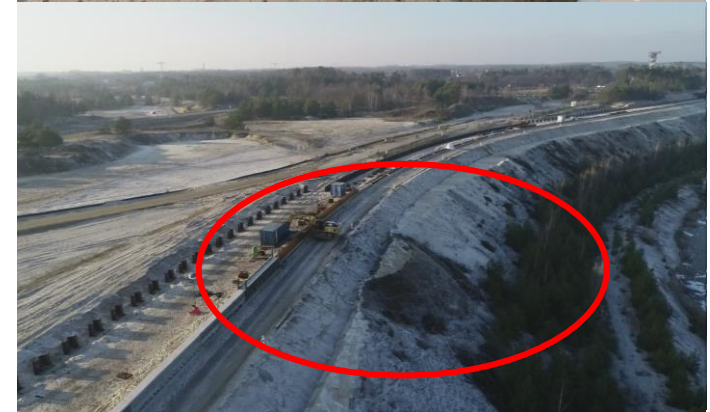
- das Sanierungskonzept der Stadt Cottbus wurde am **05.12.2022** mit dem Bergamt und der LEAG erörtert
- in 2. Nachrechnung des Statikers wurde Grenzwasserstand +56,8 m NHN ausgewiesen

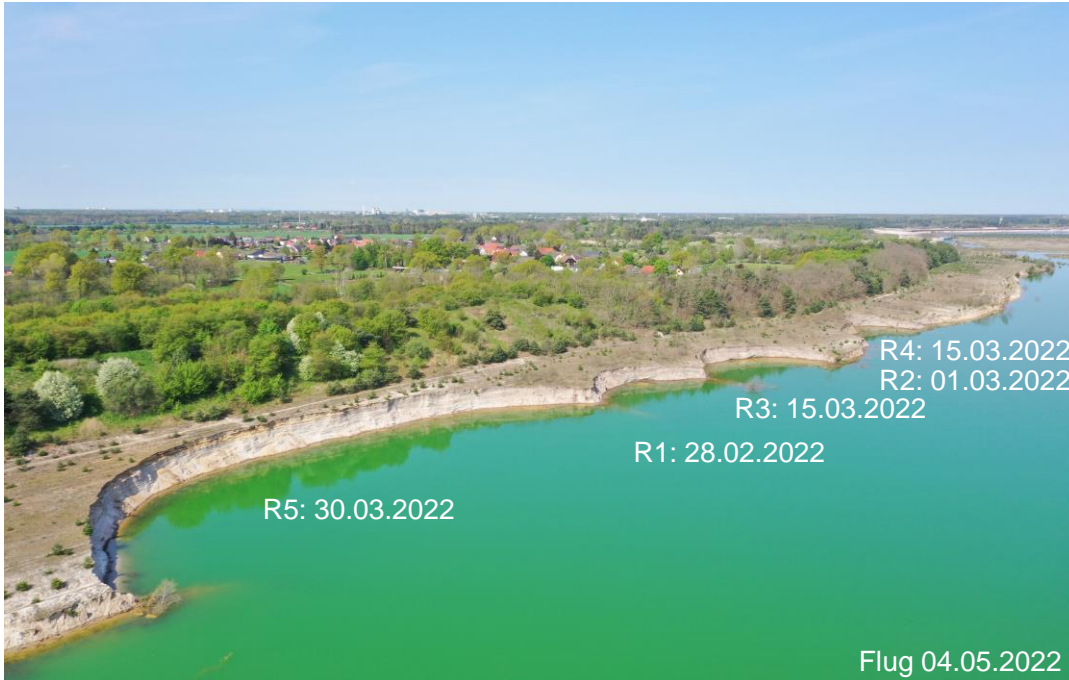
Südrandschlauch – Rutschungen im Vorland LSD Schlichow

- Rutschungen zwischen Februar und März 2022
- betroffene Uferlänge ca. 500 m
- Uferböschung fast vollständig beansprucht
- Sperrung des gesamten Lärmschutzdammes ab 22.03.2022
- Übergabe des Untersuchungsberichtes einschließlich SN an das LBGR am 15.08.2022
- Erörterung Untersuchungsbericht einschließlich SN mit LBGR am 28.09.2022

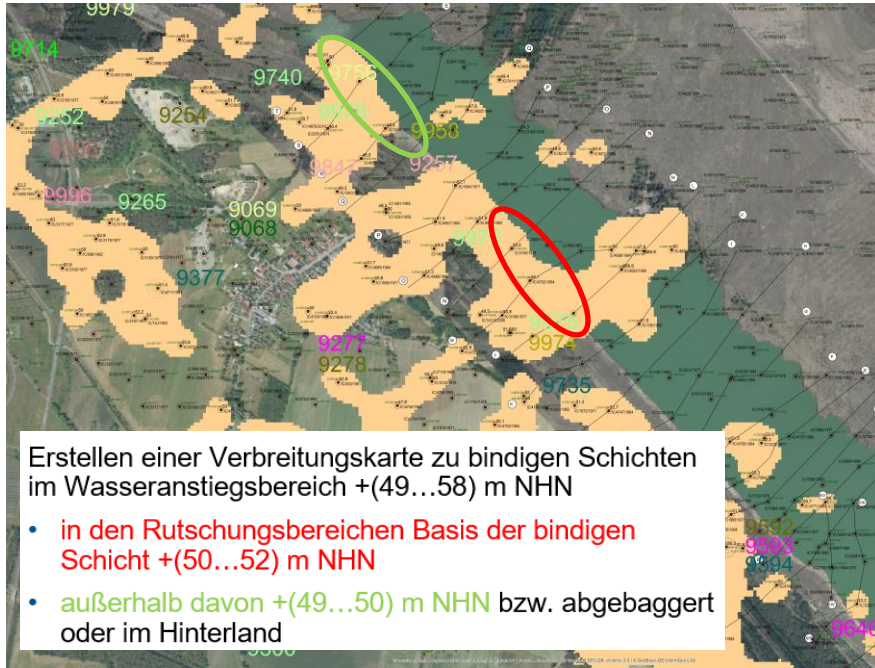
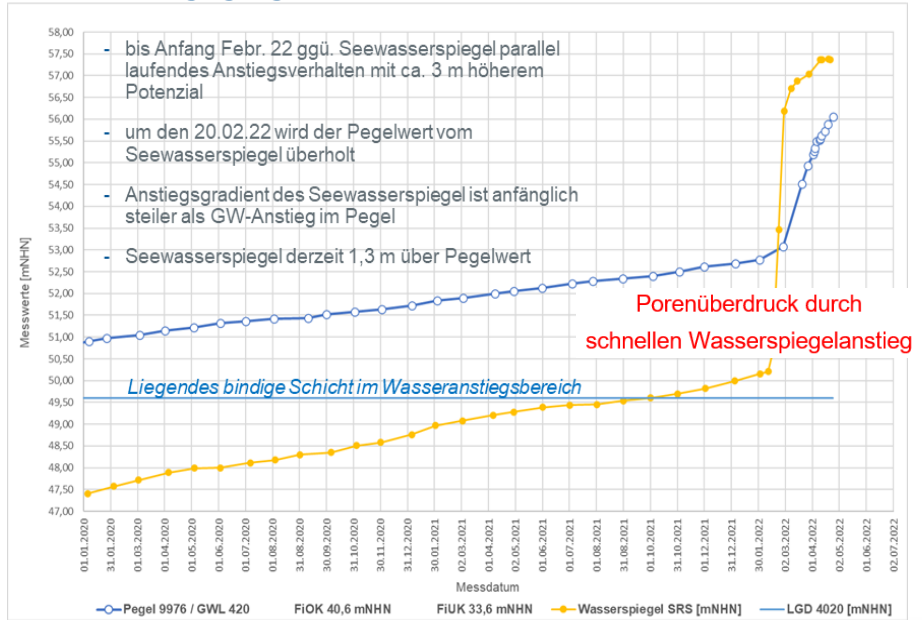
Pegelganglinie GWMS 9976 / GWL 420

Südrandschlauch – Rutschungen Uferbereich im Vorland Lärmschutzdamm Schlichow Recherchen zur Rutschungsursache

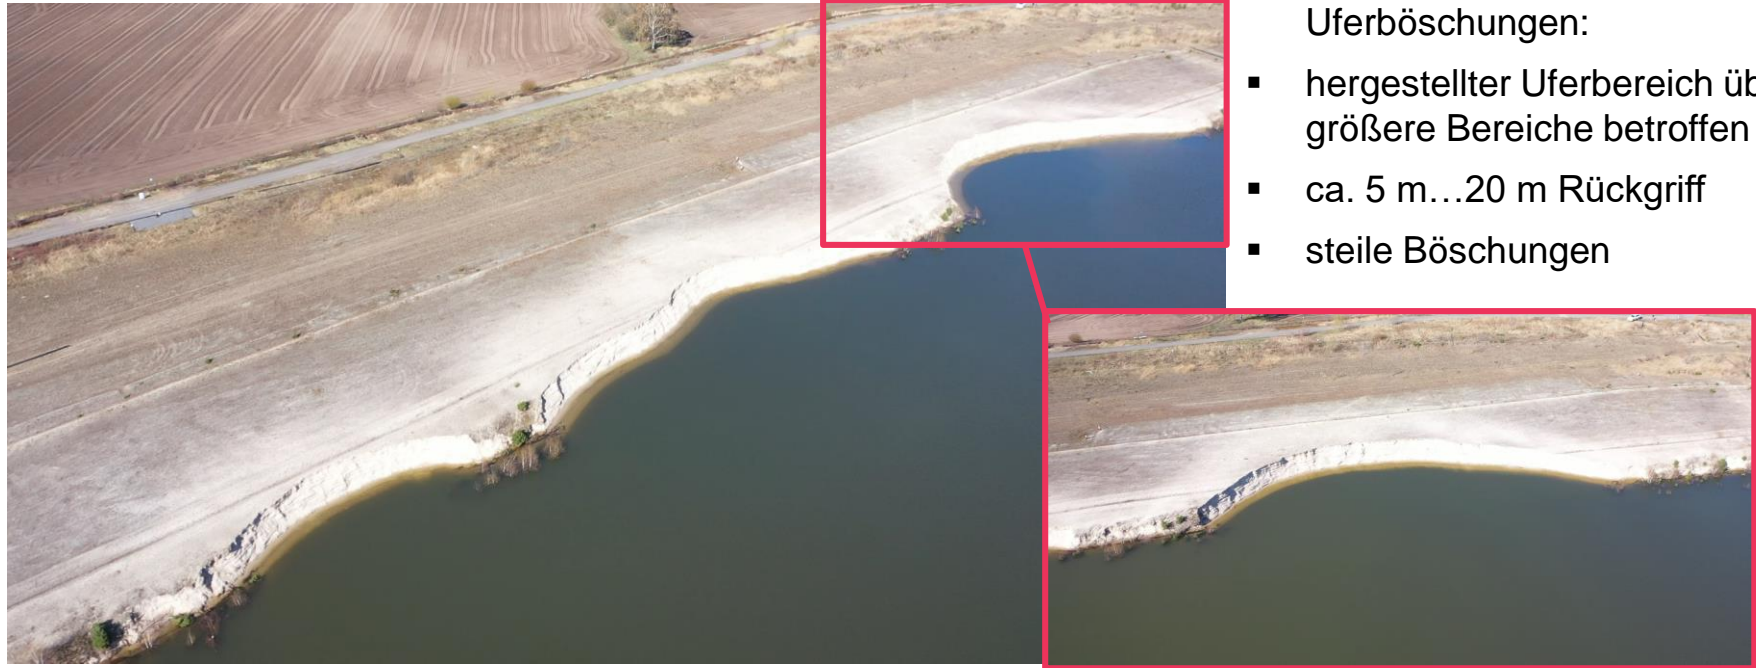
Nordrandschlauch – Rutschungen und Kliffbildungen im Uferbereich

- Zahlreiche Kliffbildungen entlang der Uferböschungen:
- hergestellter Uferbereich über größere Bereiche betroffen
- ca. 5 m...20 m Rückgriff
- steile Böschungen

- Ursache: Rückverlagerung durch gestaffelte „Hautrutschungen“ nach Kliffbildungen an grenzsteilen Böschungen durch Windwellenangriff

- **Monitoring / Beobachtung** (quartalsweise Befliegung, laufend, Drohnenbefliegung auf Anfrage)
→ **Abflachen der Bruchböschung auf 1:3...1:4 ab II/2023 (Versteilung im zukünftigem Unterwasserbereich, vorbehaltlich Genehmigungslage und Ergebnissen Standsicherheitsnachweis)**

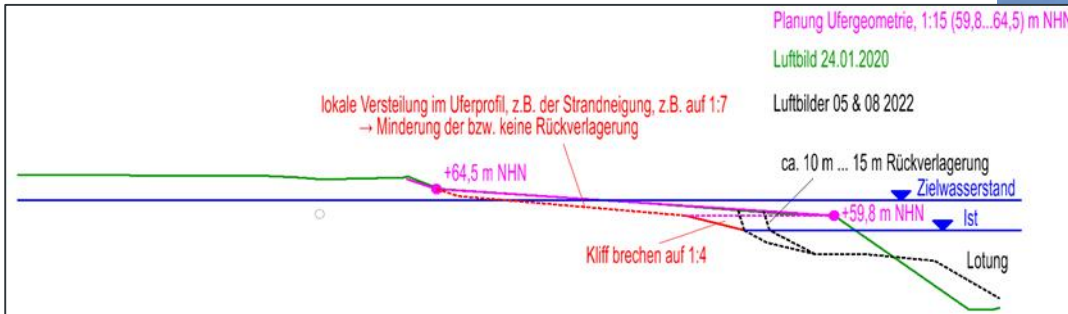
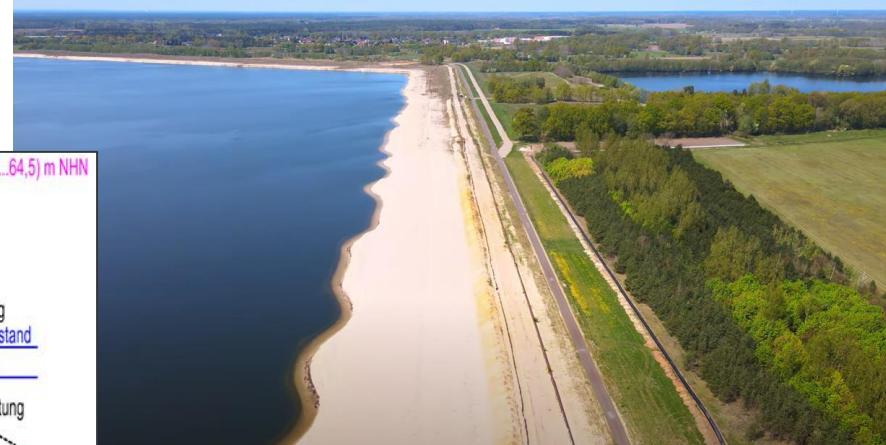
Risiko: Rückverlagerung der Uferlinie

→ Nachprofilierung
