Zur Restaurierung der Kapelle St. Augustinus und 14 Nothelfer in Fiesch

Renaud BUCHER

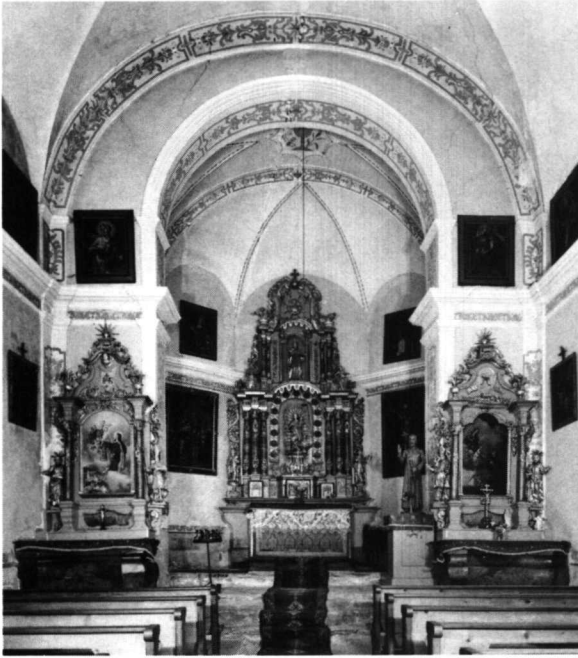
In den letzten Jahren verschlechterte sich der Zustand des Gebäudes zusehends, namentlich im Innern, wo Salzausblühungen und abbröckelnder Putz auf das Eindringen von Wasser im Dachbereich sowie auf steigende Grundfeuchte hinwies. Zudem war der anlässlich der letzten Gesamtrenovation von 1931 am Äussern angebrachte Besenwurf aus Zementmörtel dem gesunden Feuchtigkeitshaushalt des Bruchsteinmauerwerks abträglich.

Abb. 1. — Fiesch, Kapelle Gnadenberg. Innenansicht gegen Osten. Zustand vor der Restaurierung.

Innen musste wegen der starken Feuchtigkeitsschäden grossflächig abgeputzt und neu verputzt werden. Lediglich oberhalb des Gesimses und an Teilen

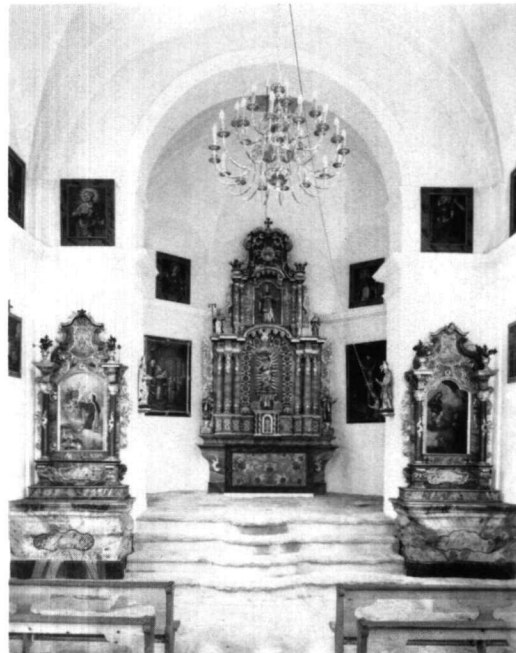
Abb. 2. — Fiesch, Kapelle Gnadenberg. Innenansicht gegen Osten. Zustand nach der Restaurierung.

der Giebelwände konnte der alte Putz gehalten werden. Über dem neu eingezogenen Betonboden besserte man den Holzboden aus und bei den mit einer Heizung versehenen Bänken erhöhte man durch kleine Eingriffe den Sitzkomfort. Die alten Bodenplatten in der Mittelallee sowie im Vorchor- und Chorbereich wurden neu verlegt. Aus liturgischen und praktischen Gründen hob man die unter der Chorbogentonne gelegene Stufe auf und zog sie zu der bestehenden dreistufigen Treppe unter dem Chorbogen vor.

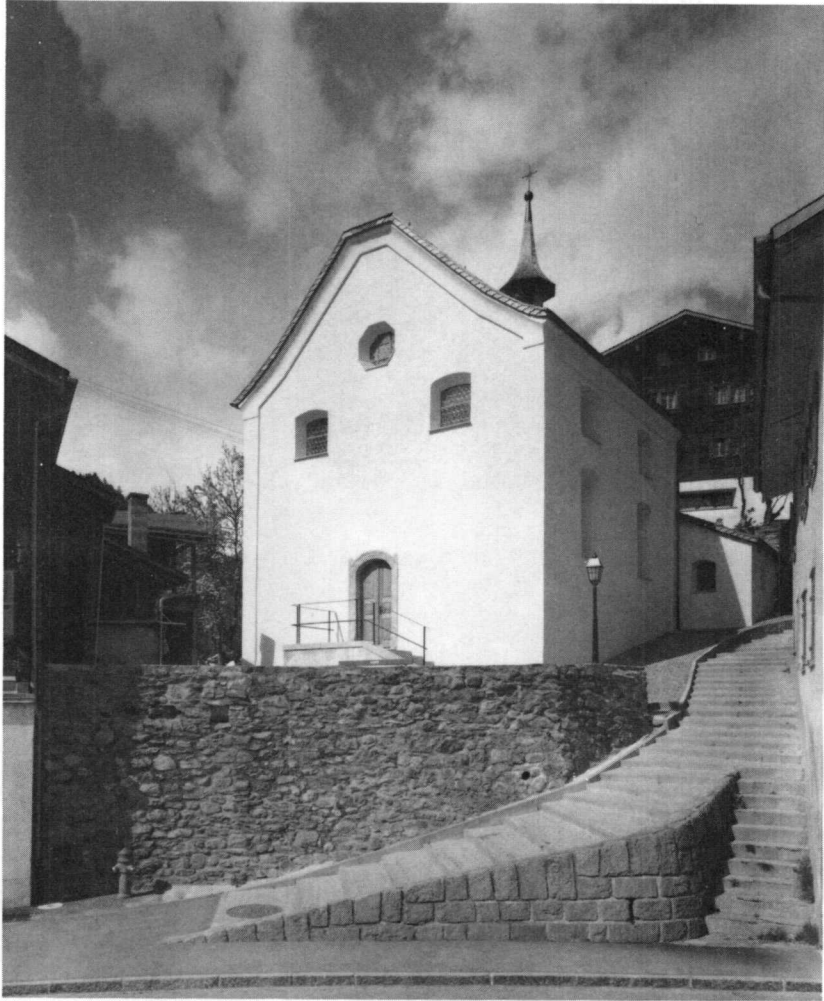
Abb. 3. — Fiesch, Kapelle Gnadenberg.
Ansicht von Südwesten nach der Restaurierung.

Das Äussere war wegen des bestehenden Zementbewurfs gänzlich neu auf Kalkbasis zu verputzen. Der Dachstuhl, abgesehen von kleineren Wasserschäden auf der Südseite in gutem Zustand, erforderte lediglich geringfügige Reparaturen. Das Dach erhielt über dem neu isolierten Gewölbe eine neue Schalung und ein mit Brettschindeln gedecktes Doppeldach, das die Blechhaut von 1924 ersetzte. Die neuen, isolierverglasten Fenster mit aussen angebrachter Bleiverglasung halten sich formal an die nicht mehr verwendbare alte Befensterung.
