Instandsetzung unter Betrieb mit einem schnell erhärtenden Spritzbeton – Probemaßnahme Schleuse Feudenheim

Dr.-Ing. Thorsten Reschke, Bundesanstalt für Wasserbau

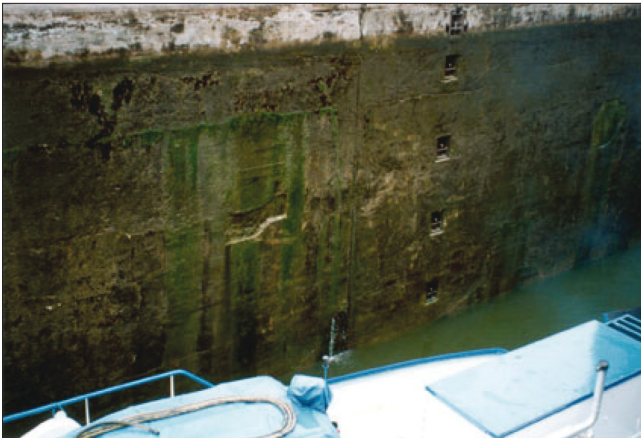
Bild 3: Zustand der Kammerwand vor der Instandsetzung

- Die Kammerwände der mittleren Schleusenammer Feudenheim befinden sich in einem schlechten baulichen Zustand. Die mittlere Kammer weist die für Schleusen dieses Alters typischen Schäden auf und ist dringend instandsetzungsbedürftig (siehe Bild 3). Die grundsätzliche Notwendigkeit zur Instandsetzung der mittleren Schleusenammer war bereits 1988 in einem Gutachten der BAW festgestellt worden. Mit dem Versuch konnte also ein Beitrag zur notwendigen Instandsetzung der Kammer geleistet werden.

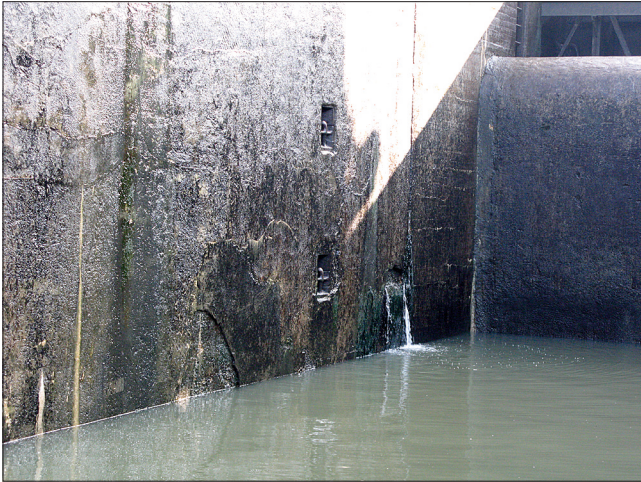
Bild 20: Wasserdurchtritt infolge rückseitiger Durchfeuchtung

Im vorliegenden Fall wurde die rückseitige Durchfeuchtung bzw. Durchströmung des Altbetons planmäßig berücksichtigt. Zur Verdeutlichung zeigt Bild 20 den sehr schlechten Zustand des Nachbarblocks. Das von hinten anstehende Wasser entweicht hier im unteren Bereich der Blockfuge als dicker Strahl.

ist ein Auftrag von Spritzbeton auf wasserführende Untergründe nicht zulässig. Bei zukünftigen Baumaßnahmen muss bei solchen Bedingungen eine vorherige Abdichtung – vorzugsweise durch Injektionen mit hydraulischem Bindemittel nach DWA Merkblatt M 506 [4] – erfolgen. Derartige Injektionen können über Vertikalbohrungen von der Kammerwandplattform aus durchgeführt werden und stören den Schiffsverkehr kaum.

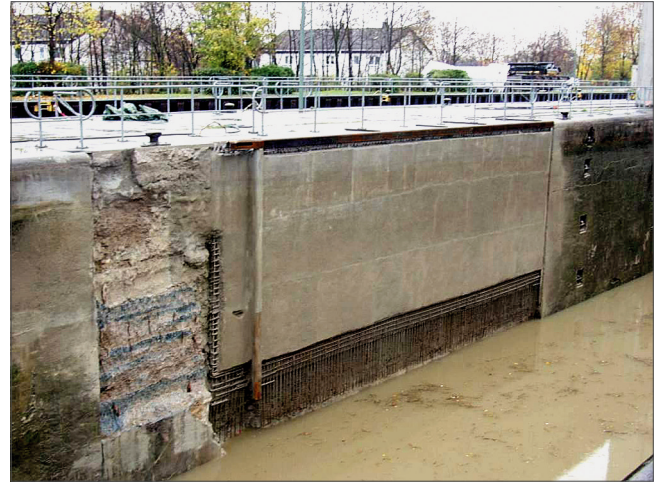
Bild 21: Hochwasserlage im November (Dauer 2 1/2 Wochen)

Wegen des hohen Wasserstandes im Unterwasser der Schleuse mussten die Arbeiten drei Mal für mehrere Wochen eingestellt werden. Für die Jahreszeit außergewöhnlich hohe Wasserstände des Rheins machten die weitere Bearbeitung unmöglich (Bild 21). Hinzu kamen Unterbrechungen wegen niedriger Temperaturen, bei welchen das Verarbeiten von Spritzbeton nicht zulässig ist.

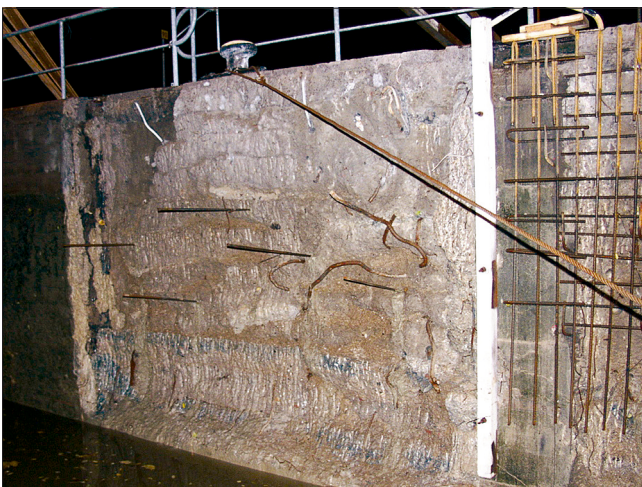
Bild 23: Bewehrungseisen im Altbeton

Ursprünglich war angenommen worden, dass der Stampfbeton der Schleusenammerwand keine Bewehrungsstäbe enthält. Während der Abbrucharbeiten wurden jedoch flächendeckend senkrecht zur Kammerwand angeordnete Stabstäbe in einer Dichte von 4 St/m² angetroffen (Bild 23). Wegen ihrer relativ geringen Einbindetiefe konnten diese Stabstäbe von der Walzenfräse aus der Wand gerissen werden. Trotzdem verminderten sie die Abbruchleistung merklich, da sie von der Fräse nach dem Freilegen zunächst nach unten über den Altbeton gedrückt wurden und diesen vor dem Angriff des Fräskopfs schützten, bis sie vollständig entfernt waren.

Neben diesen Stabstäben wurden in mehreren Horizonten auch Bandstäbe (80 mm x 10 mm) freigelegt.

Da sie offensichtlich tiefer in die Wand einbanden und nicht herausgerissen werden konnten, musste der Altbeton um sie herum abgefräst werden, bevor sie mit dem Trennschleifer gekappt werden konnten. Es wird vermutet, dass alle angetroffenen Stähle während des Baus der Schleuse zur Befestigung von Schalungselementen dienten.

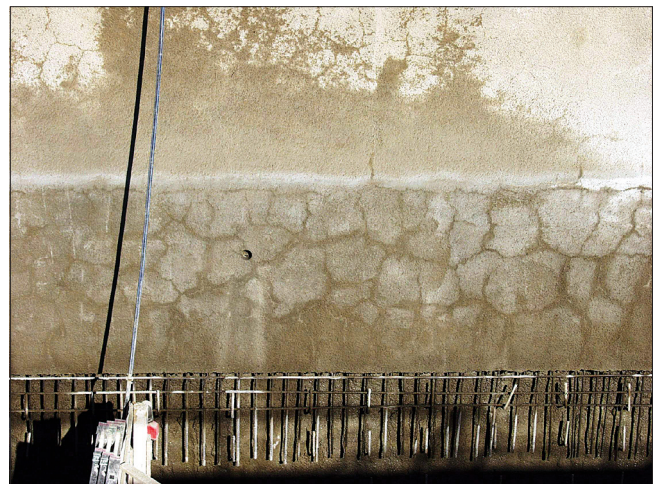
Bild 25: Rissbildungen Lamelle 4

In der vierten Lamelle entwickelten sich bereits kurz nach ihrer Fertigstellung deutliche Risse über die gesamte Fläche (Bild 25). Ursache für diese intensive Rissbildung war der Einbau des Spritzbetons bei sehr niedrigen Umgebungstemperaturen nahe -5°C . Die Lufttemperatur beim Einbau sollte daher zukünftig auch bei dem unter Wärmeentwicklung sehr schnell erhärtendem Material 0°C nicht unterschreiten.

Auf Grund der Rissbildungen wurde entschieden, die zweite Lage Spritzbeton mittels Höchstdruckwasserstrahl (HDW) abzubrechen und zu erneuern. Der Abbruch im Höchstdruckwasserstrahlverfahren wurde von einer Spezialfirma an einem Tag ausgeführt (Bild 26). Am folgenden Tag wurden insbesondere die Übergangflächen zu den angrenzenden Lamellen von Hand nachbearbeitet, die gesamte Lamelle sandgestrahlt und Spritzbeton aufgetragen. Eine erneute Rissbildung trat nicht auf.

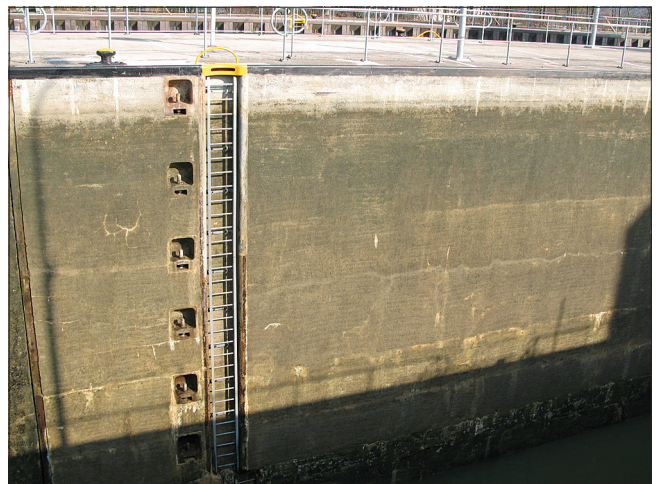
Bild 28: Ansicht nach 5 Jahren Nutzung

Nach fünf Jahren Nutzungsdauer erfolgte eine augenscheinliche Bewertung des instand gesetzten Kammerwandblocks. Dafür wurden die Flächen vorher mit einem Hochdruckreiniger von Bewuchs und Ablagerungen befreit. Wie die Bilder 27 und 28 im Vergleich zeigen, traten an der Betonoberfläche gegenüber dem Bauzustand – abgesehen von schwachen Aussinterungen in ehemals durchfeuchteten Bereichen – augenscheinlich keinerlei Veränderungen auf. Weder anhand von Rissbildungen, noch anhand etwaiger Abwitterungen wurden Hinweise auf eine mangelnde Dauerhaftigkeit gefunden. Auch die durch Frostangriff und Schiffsreibung am stärksten belasteten Bereiche (OW-Linie) zeigten keinerlei Auffälligkeiten.

Wie bereits ausgeführt, waren Durchfeuchtungen im Bauzustand und unmittelbar danach nicht vermeidbar, da die Vorsatzschale aus Spritzbeton – entgegen den zulässigen Regelwerken – direkt auf einen Wasser führenden Untergrund aufgebracht wurde. Obwohl die Flächen dadurch kaum beeinträchtigt sind, führte dies – insbesondere im unteren Abschnitt (hoher Wasserdruck) – zu unschönen Aussinterungen im Anschlussbereich zu den Stahleinbauteilen.

Es ist davon auszugehen, dass die Durchfeuchtungen und Aussinterungen bei einer Abdichtung des Untergrundbetons (vor Auftrag des Spritzbetons) nicht aufgetreten wären. Im Hinblick auf die Dauerhaftigkeit des Betons stellen sie keinen Mangel dar, vielmehr erfolgte

durch die Aussinterung von Kalziumhydroxid eine Abdichtung der ehemals durchfeuchteten Bereiche.

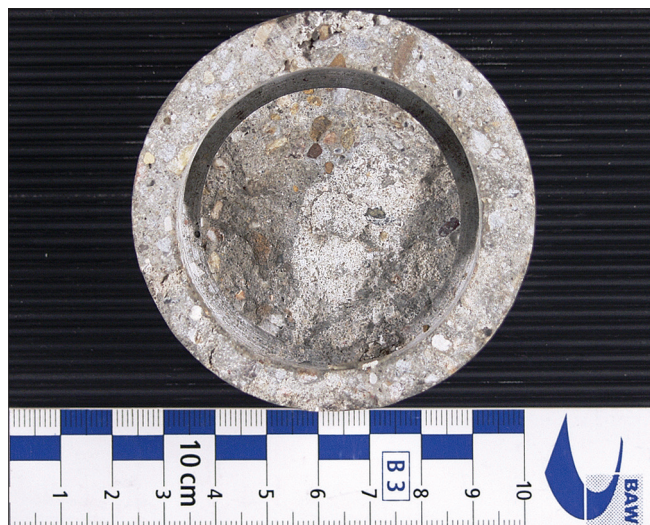
Bild 29: Aussinterung in der Abrissfläche einer Abreißfestigkeitsprobe (6 cm Tiefe)

Mittels tiefengestaffelter Abreißfestigkeitsprüfungen bis in Höhe der ersten Bewehrungslage konnte bei Werten zwischen 8,1 N/mm² und 4,5 N/mm² nachgewiesen werden, dass in diesem oberflächennahen Bereich (Expositionsklasse XF3) keine inneren Gefügeschäden durch Frost verursacht wurden. Bei einer Vergleichsprobe aus einem bereits zur Bauzeit augenscheinlich gerissenen Bereich (siehe Bild 29) wurde eine etwas geringere Abreißfestigkeit von 3,7 N/mm² ermittelt. Aussinterungen in der Abrissfläche bestätigen
