# Hafenbau auf Helgoland nach dem 2. Weltkrieg

Von JOHANN RÖBEN

Die Wasser- und Schifffahrtsverwaltung des Bundes hatte ab 1952 mit der Rückgabe Helgolands die Aufgabe, die zerstörten Hafenanlagen wieder aufzubauen. Im folgenden Beitrag werden diese Arbeiten aus den Jahren 1952–1975 an den einzelnen Bauwerken beschrieben. Ab 1980 wurden die Anlagen des Schutz- und Sicherheitshafens Helgoland auf ihren baulichen Zustand untersucht. Daraus resultierte ein umfangreiches Grundinstandsetzungsprogramm. Die bisher an einzelnen Hafenbauwerken durchgeführten Arbeiten werden beschrieben.

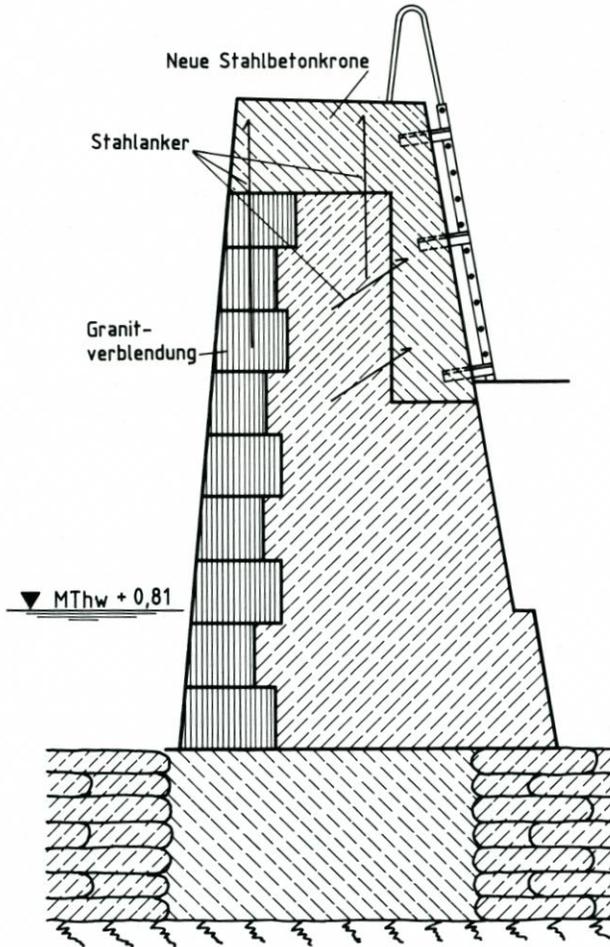
Abb. 1: Querschnitt der Westmauer (Stat. 0–350)

Bei Beginn der Instandsetzungsarbeiten im Jahre 1959 zeigte sich die Granitverblendung (Station 0–350) – abgesehen von einigen lokalen Schadstellen – gut erhalten, während die rückwärtige Betonschürze durch Korrosion der Träger abgeplatzt und die Mauerkrone stark beschädigt war. Um das Bauwerk möglichst monolithisch auszubilden, wurden in die Granitverblendung in Abständen von 1,25 m Anker (l = 4,80 m, Ø 26 mm) eingezogen und eine neue Krone, die auch die Rückseite der Geländeoberkante umfaßt, aufbetoniert (Abb. 1). Dieser Kernbeton in B 300 wurde zunächst in Blöcken von 10 m eingebracht. Nachdem sich aus Zwängungen Risse gezeigt hatten, wurde die Blocklänge über 8 m schließlich auf 6 m reduziert. Bei einem Gang über die Westmauer sind heute noch die Risse in den großen Blöcken zu sehen. Der anschließende Abschnitt zwischen Station 350 und 600, der zwischen 1928–1930 in Blockbauweise auf einem Betonfundament zwischen Spundwänden wiederhergestellt worden war, zeigte äußerlich die wenigsten Schäden, so daß es ausreichend erschien, lediglich die Fugen zwischen den einzelnen Blöcken zu reinigen, neu zu verfüllen und an sonstigen kleinen Schadstellen „Betonkosmetik“ vorzunehmen.

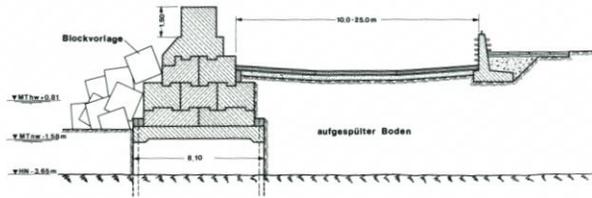
Abb. 2: Querschnitt der Westmauer (Stat. 350–600) mit Wassersturzbett

Nach der Sturmflut vom 16./17. 2. 1962, die für Helgoland eine Steigerung von 60 cm des bisher bekannten höchsten Wasserstandes brachte, der bis zum heutigen Tage nicht wieder erreicht wurde, zeigten sich Klaffungen und Abplatzungen in den Fugen. Eine genaue Untersuchung des besonders gefährdeten Bereiches ergab außerdem durchgehende Risse in den oberen Fertigteilblöcken, so daß ein Verbund und damit ein massives Bauwerk nicht mehr vorhanden war.

Es war deshalb erforderlich, die gesamte Mauer auf der nach dem 2. Weltkrieg bisher nicht besonders instandgesetzten Strecke (Station 350–600) zu erneuern. Dazu wurden in den Jahren 1962 und 1963 die beiden oberen Blockreihen abgetragen und anschließend eine neue Betonkrone aufbetoniert. Die Verbindung zu den unversehrten Blöcken bzw. zum Fundament wurde durch im Abstand von 50 cm eingezogene Anker ( $\varnothing$  24 mm) hergestellt (Abb. 2). Die Blocklänge wurde wegen der Erfahrungen beim Bau des ersten Abschnittes auf 6 m festgelegt. Zur weiteren Verstärkung der Mauer wurden außerdem seeseitig 120 Betonblöcke von 20 t Gewicht in die vorhandene Blockvorlage eingebaut.

Insgesamt hat sich die Bauweise der Westmauer in den zurückliegenden Jahrzehnten bewährt; dennoch sind zukünftig die aufgetretenen Risse zu dichten bzw. auszupressen und Abplatzungen bzw. Kantenabbrüche nach gründlichem Schutz freiliegender Bewehrungsstähe instandzusetzen.

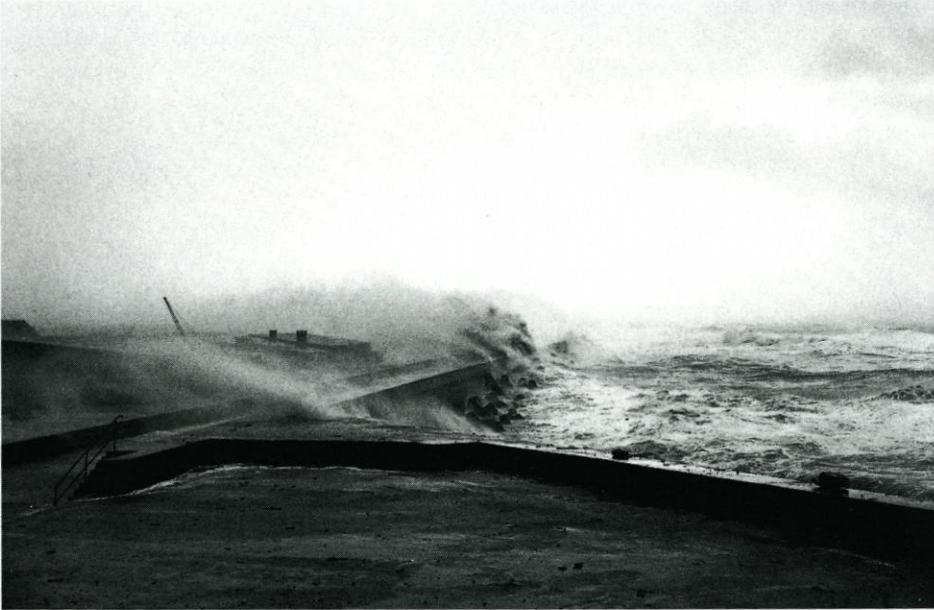
Abb. 3: Sturmflut am 3. 1. 1976. Schwere Brecher über Westmauer und Wassersturzbett

Durch die ungeheure Wucht der Wassermassen bei der Sturmflut 1962 wurde das so vorhandene, noch provisorische Bauwerk total zerstört. Betonplatten und Trümmer waren im ganzen Südhafengelände verstreut, und hinter der Westmauer waren Kolke entstanden. Da das Wasser nicht geordnet abfließen konnte, stand das Gelände 30 bis 40 cm unter Wasser.

Um ähnliche Überflutungen, verbunden mit Auskolkungen an der Westmauer, zukünftig zu verhindern, war es erforderlich, ein Bauwerk zu planen, das zum einen die überschlagenden Wassermassen aufnehmen konnte, zum anderen aber auch durch eine sichere Gründung eine rückwärtige Gefährdung der Westmauer ausschloß. Das neue Wassersturzbrett hat deshalb im ersten Abschnitt zwischen Station 0 und 100 eine Breite von 10 m, die sich bis zum Einlauf im Vorhafen auf 25 m vergrößert. Diese Größe wurde aus Beobachtungen und damit verbundenen Schätzungen der überschlagenden Wassermassen ermittelt. Gegründet wurde das Wassersturzbett auf einem 30 cm starken Unterbau aus Betonbrocken, der mit Sand eingeschlämmt wurde. Darauf wurde auf einem Sandplanum die eigentliche Sohle, Stahlbetonplatten von 5 × 5 m Seitenlänge und 30 cm Stärke, verlegt. Die Platten haben an der Westseite das Fundament der Westmauer und an der Landseite den Fuß einer Winkelstützmauer, die den Abschluß der Konstruktion bildet, als Auflager (Abb. 2). Bei den nach 1962 aufgetretenen Sturmfluten, so z. B. 1976 und 1981, hat die dargestellte Konstruktion des Wassersturzbettes die überschlagenden Wassermassen abgeführt und ein Überfluten des Südhafengeländes verhindert (Abb. 3).

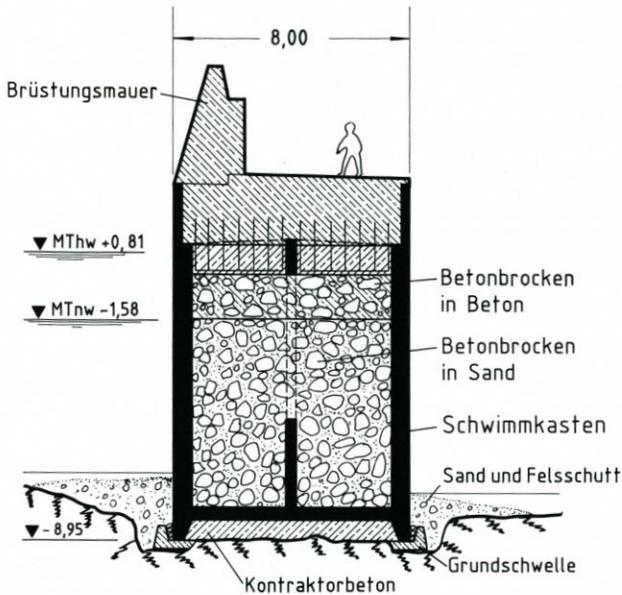
Abb. 6: Die Neue Westmole

ausreichend erachtet wurden. Durch die Sturmflut am 16. 1. 1954 wurde die Westmole jedoch auf einer Länge von 125 m völlig zerschlagen. Diese Bresche wuchs durch eine zweite Sturmflut am 22. 12. 1954 auf 210 m. Aus Beobachtungen von Mitarbeitern der Hafenbauabteilung Helgoland ist der Zerstörungsvorgang bekannt. Bei jedem schweren Brecher, der von außen gegen die Mole anlieft, spritzte das Wasser aus sämtlichen Fugen unter hohem Druck heraus. Der Wasserdruck in den Fugen, der durch Reibung sicherlich abnahm, muß an der Seeseite noch bedeutend stärker gewesen sein als an der Binnenseite. Dieser Wasserdruck wirkte natürlich auch nach oben und hat die Blöcke angelüftet. Der gleichzeitig von außen her wirkende waagerechte Druck desselben Brechers hat die Blöcke dann übereinander weggeschoben.

Aufgrund der großen Lücke in der alten Mole war es erforderlich, vor den Herbst- und Winterstürmen mit den Absenkarbeiten fertig zu sein. Innerhalb von 6½ Monaten wurde die Schwimmkastenkonstruktion im Jahre 1955 erbaut, so daß die Stürme im Winter 1955–56 vom Vorhafengelände ferngehalten wurden. Mit dem Bau der Brüstungsmauer wurde die neue Westmole fertiggestellt, trotz seitdem erfolgreich dem Sturm aus westlichen Richtungen und trägt damit zur Beruhigung des Vorhafens bei (Abb. 6).

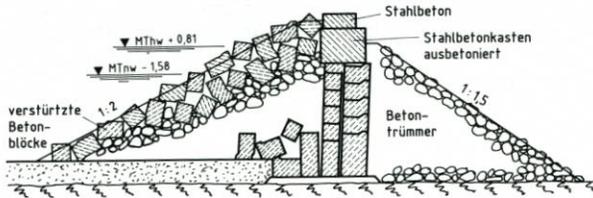
Abb. 8: Querschnitt der Ostmole

Diese Arbeiten waren – durch Seegang und Witterung stark gestört – im Gange, als die anfällige Moles bei der Januarflut 1954 an zwei Stellen auf zusammen 80 m Länge auseinanderbrach und bis in Höhe der Niedrigwasserlinie abgetragen wurde.

diesem Zeitpunkt bereits fertiggestellten Stahlbetonrahmen weiterverwendet werden konnten. Dies führte zu dem Entschluß, die gefährdeten Stellen der Ostmole so zu sichern, daß nur die zwei noch stehengebliebenen Betonscheiben mit dem hier nicht quer-, sondern längsgestellten Stahlbetonrahmen zu einer Dichtungsschürze zusammengefaßt wurden, die beiderseits mit den Trümmern des U-Boot-Bunkers angeschüttet und mit gleichfalls auf und um Helgoland vorhandenen Betonblöcken abgedeckt wurden (Abb. 8). Diese Konstruktion entsprach der bei der Südmole und hat sich bewährt.

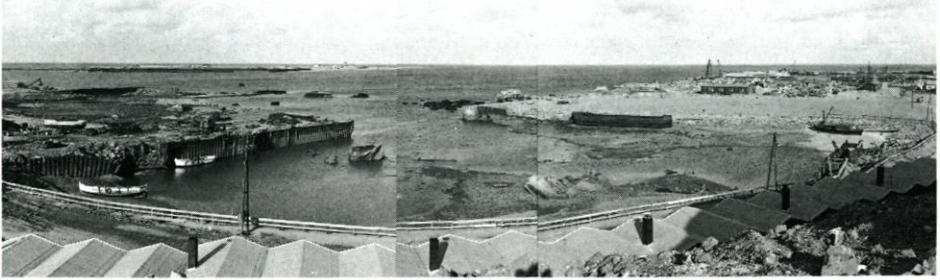
Abb. 9: Panorama des zerstörten Binnenhafens

Gerade die Munitionsfunde bereiteten die größten Schwierigkeiten, die sich der Wiederherstellung des Binnenhafens entgegenstellten. Man muß sich dabei vor Augen führen, daß die Insel übersät war von Blindgängern und deshalb von 1953 bis 1955 eine systematische Bombenräumung durch Umsetzen des Bodens bis auf 4 m Tiefe der Flächen im Unterland und Oberland stattgefunden hatte, die zur Bebauung vorgesehen waren.

Die eigentlichen Arbeiten zur Räumung des Binnenhafens begannen im Spätsommer 1957 und waren zu Beginn der Sommersaison 1958 beendet. Über die Saison hätten die Räumarbeiten nicht durchgeführt werden können, da bei dem starken Publikumsverkehr die notwendige Sicherheit nicht hätte gewährleistet werden können.

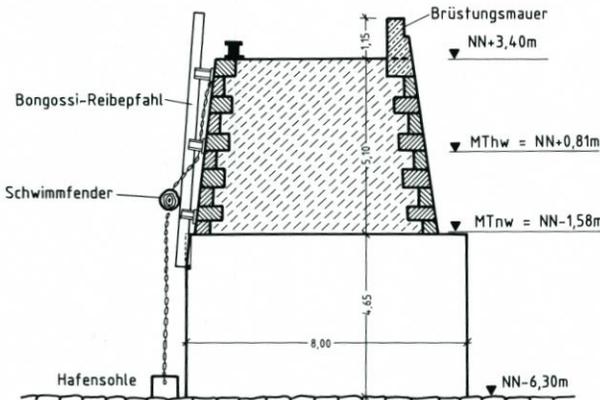
Abb. 11: Vorsetzen an der Ostkaje

rem Material ausgebessert. Durch die lange Standzeit waren so große Abrostungen entstanden, daß in den Tragpfählen die zulässigen Spannungen überschritten waren. Die bauliche Lebensdauer war damit erschöpft. Um die Verkehrs- und Standsicherheit wiederherzustellen, war die Konstruktion zu ersetzen.

Dazu wurden die Vorsetzen abgebaut und die Tragpfähle gezogen bzw. in Einzelfällen über der Felssohle abgebrannt.

Die Schiffsliegeplätze wurden durch Bongossi-Reibepfähle  $30 \times 30$  cm im Abstand von 5 m wiederhergestellt. Aufgrund der Neigung des bestehenden Molenkörpers wurden sie in einer Neigung 10:1 ausgerichtet. Die Befestigung erfolgte durch am Molenkörper verankerte Reibepfahlbesläge. Die Federwirkung der Konstruktion wurde durch Einbau eines Vierkantgummi-Fenders zwischen Reibeholz und Molenkörper gewährleistet. Ausgerüstet mit Steigeleitern, Schwimmfendern und 100 kN Pollern auf dem Molenkörper war an der Ostkaje damit 1982 das Anlegen von Schiffen wieder möglich (Abb. 11).

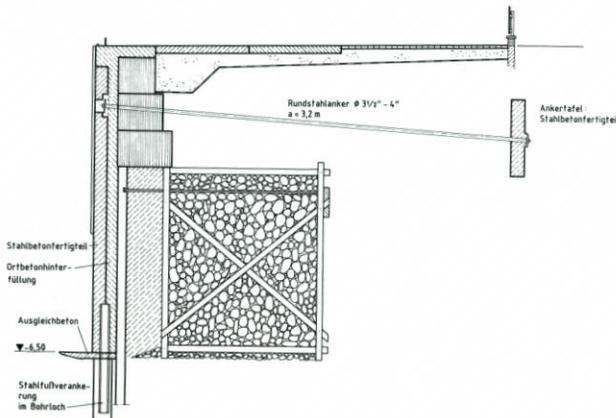
Abb. 13: Querschnitt der Südkaje

Die durchgeführten Taucheruntersuchungen ergaben durch Korrosion und Sprengwirkung in Teilbereichen stark zerstörte Spundwände. Außerdem wurden Hohlräume im Gründungsbereich, Sackungen im Kajenbereich sowie eine Änderung der Sollage in Längsrichtung festgestellt. Aufgrund der beim West- und Ostdamm mit Stahlbetonfertigteiltbauweise gemachten guten Erfahrungen wurde auch in diesem Bereich das dort angewandte Bauverfahren ausgeschrieben.

Da sich in unmittelbarer Nähe das Gebäude des Außenbezirkes Helgoland befindet, war eine Rammung der Tragfähle nicht möglich. Deshalb wurden hier die Stahlbetonfertigteile mit einem anbetonierten Stahlfuß in vorgebohrte Löcher gestellt. Diese Löcher wurden anschließend mit Unterwasserbeton verfüllt. Die rückwärtige Verankerung erfolgte mittels Stahllankern an Ankerwänden. Diese Bauweise hat sich gegenüber der ebenfalls angebotenen Verankerung über Schrägpfahl-Verpreßanker im nachhinein als richtig erwiesen, da bei dem Herstellen der Ankerwände Hindernisse und Hohlräume angetroffen wurden, die eine Einbringung von Schrägpfahl-Verpreßankern unmöglich gemacht hätten.

Mit einer Kajenabdeckung aus Stahlbetonplatten und der üblichen Kajenausrüstung (Poller, Reibepfähle) kann die in den Jahren 1987–1988 hergestellte Südkaje ihre Aufgabe, größere Schiffseinheiten (z. B. MS Mellum) aufzunehmen, gerecht werden (Abb. 13).
