Erwähnenswerte Ereignisse und ausgewählte Meßergebnisse aus dem Leben einer über 90 Jahre alten Bruchsteinmauer

1 Zur Geschichte der Talsperre Tambach-Dietharz

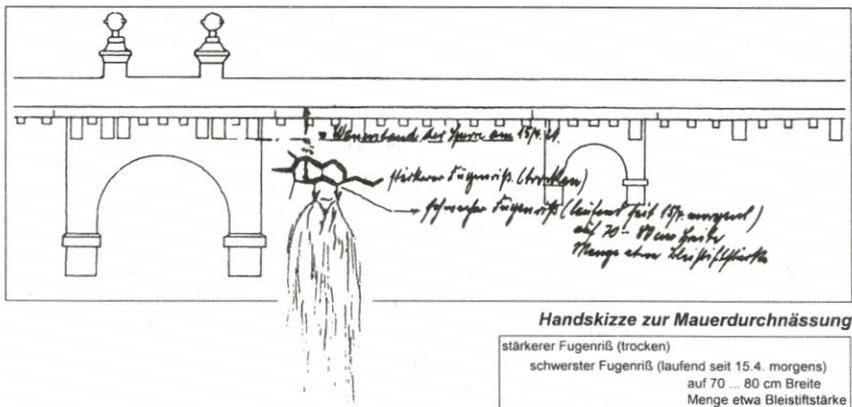
Bild 5

Der größte Riß befand sich ungefähr 3 m unter der Mauerkrone, über die gesamte Länge der Mauerkrone verlaufend und mit einer Öffnungsbreite von bis zu 1,5 mm. In gleicher Höhe entdeckte man auf der Luftseite einen Riß.

Im Zeitraum 23. März bis 2. April 1929 stieg der Beckenpegel bis zum Erreichen des Vollstaues sehr schnell an (~ 5,50 m in 9 Tagen). Am 15. April 1929 wurden erneut Wasseraustritte auf der Luftseite sichtbar [Bild 5]. Gleichzeitig registrierte man eine Verdoppelung des Sickerwasseranfalls aus den Mauerdrainagen.

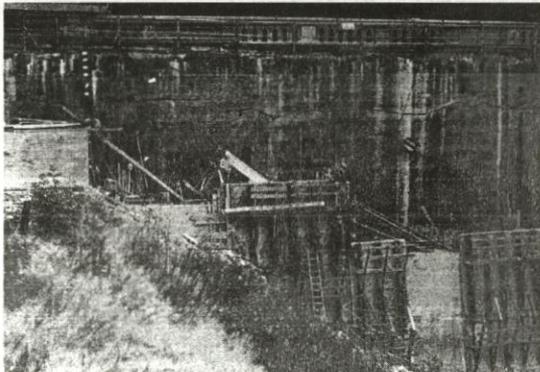
Bild 8

Die Sprengladungen, die in 10 bis 20 m Entfernung zur Sperrmauer detonierten, verursachten u.a. eine Zunahme des Sickerwasseranfalles aus der Mauerdrainage um das Dreifache. Die Prozedur wiederholte sich ein paar Tage später im Mai. (Als im November 1947 die Talsperre entleert worden war, fand man im Stauraum zahlreiche Sprengkörper und Handgranaten, die auf eine rege “Fischereitätigkeit“ schließen ließen.) Diese Sprengungen bewirkten mit großer Wahrscheinlichkeit eine weitere Schwächung des Mauerkronenbereiches.

Der folgende Winter war geprägt durch eine fast 40 Tage anhaltende Kältewelle, ohne daß in dieser Zeit die Quecksilbersäule ein einziges Mal über den Gefrierpunkt stieg. Bei Durchschnittstemperaturen im Januar 1947 von - 6,1 °C und im Februar 1947 von - 10,4 °C vergrößerte sich der Riß wasserseitig auf 5 mm (Bild 8). Leider hatten sich die Strukturen in der damaligen Wasserwirtschaft noch nicht so konsolidiert, daß an regelmäßige Messungen zu denken war. Aus diesem Grund ist dieses Frostereignis mit seinen Auswirkungen auf das Absperrbauwerk meßtechnisch nicht erfaßt. Der Riß wurde behelfsmäßig abgedichtet. An eine grundlegende Sanierung war in dieser Zeit nicht zu denken.

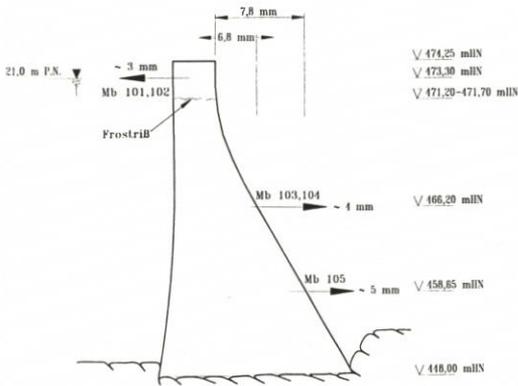
Bild 9:
Die Bewegung der
Staumauer seit 1934

Vom 4. bis 17. Januar 1985 und vom 10. bis 20. Februar 1985 traten kurz nacheinander zwei extreme Frostperioden auf. Wie so oft in den vorangegangenen Jahren ließ sich an den Ergebnissen der Einfluß auf die bauliche Substanz des Absperrbauwerkes ablesen. So stieg der Sickerwasseranfall im Kraftstollen auf das 8-fache, im Grundablaßstollen auf das 2,5-fache. Analog dazu erhöhte sich der Wasserstand im Mauerkörper. In den ca. 2 m von der Wasserseite befindlichen Meßstellen (Mauerbohrungen) wurde ein Wasserstand registriert, der sich nur 3,5 bis 4,5 m unter dem Stauspiegel befand. Aber auch an der Mauerkrone ließen sich Einwirkungen des Frostes erkennen. Unabhängig voneinander wurden über das Mauerkronennivellement (Kb 3) und über die trigonometrische Höhenmessung (Mb 101, 102) Hebungen bis zu 3,5 mm beobachtet (Anlage 3).

Die im Abschnitt 2.3 formulierte Vermutung soll an dieser Stelle nochmals mit Meßergebnissen bestätigt werden. Die Prinzipskizze in Bild 9 verdeutlicht das Bewegungsverhalten von 1934 bis 1987. Die Mauerkrone und der Stützkörper haben sich 6 bis 7 mm voneinander entfernt. Der durchgehende Riß bildet die Bewegungsfuge.

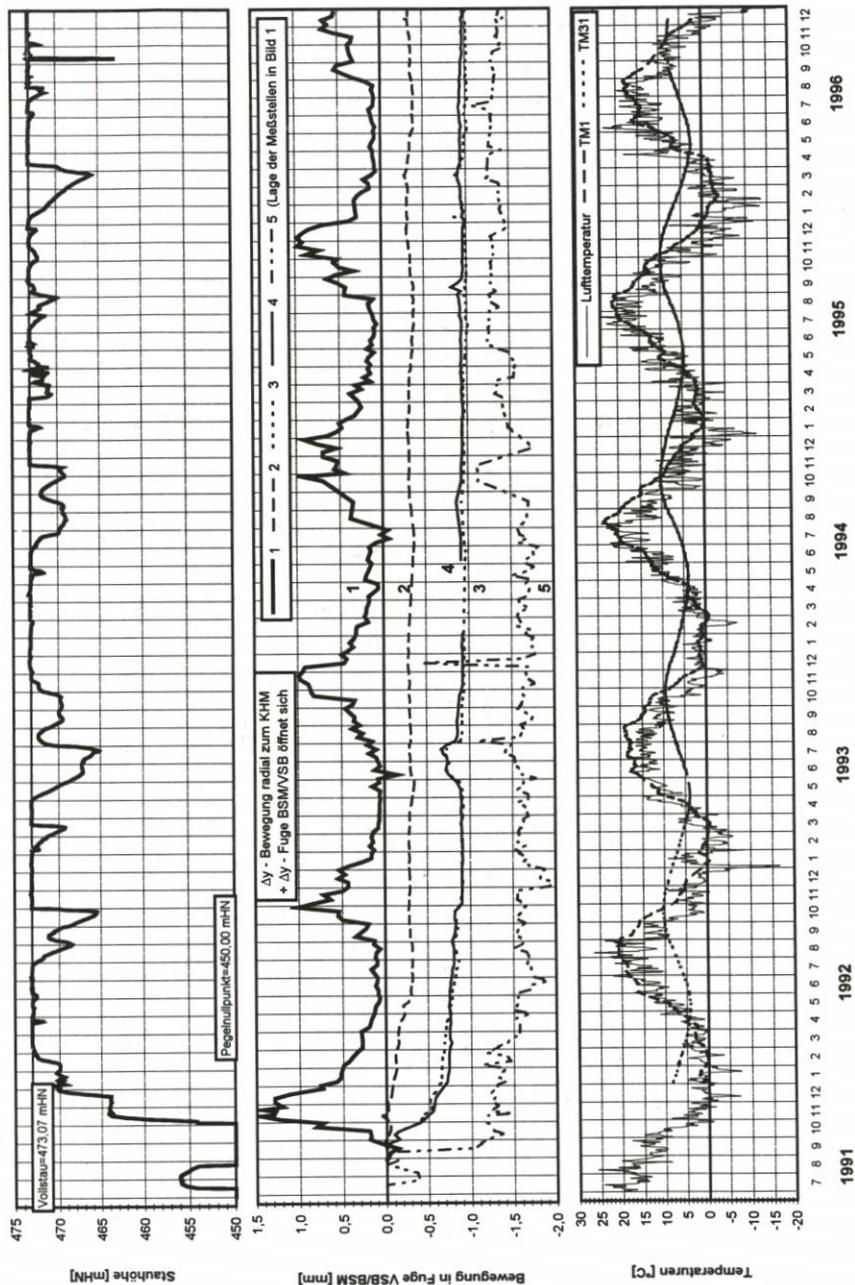
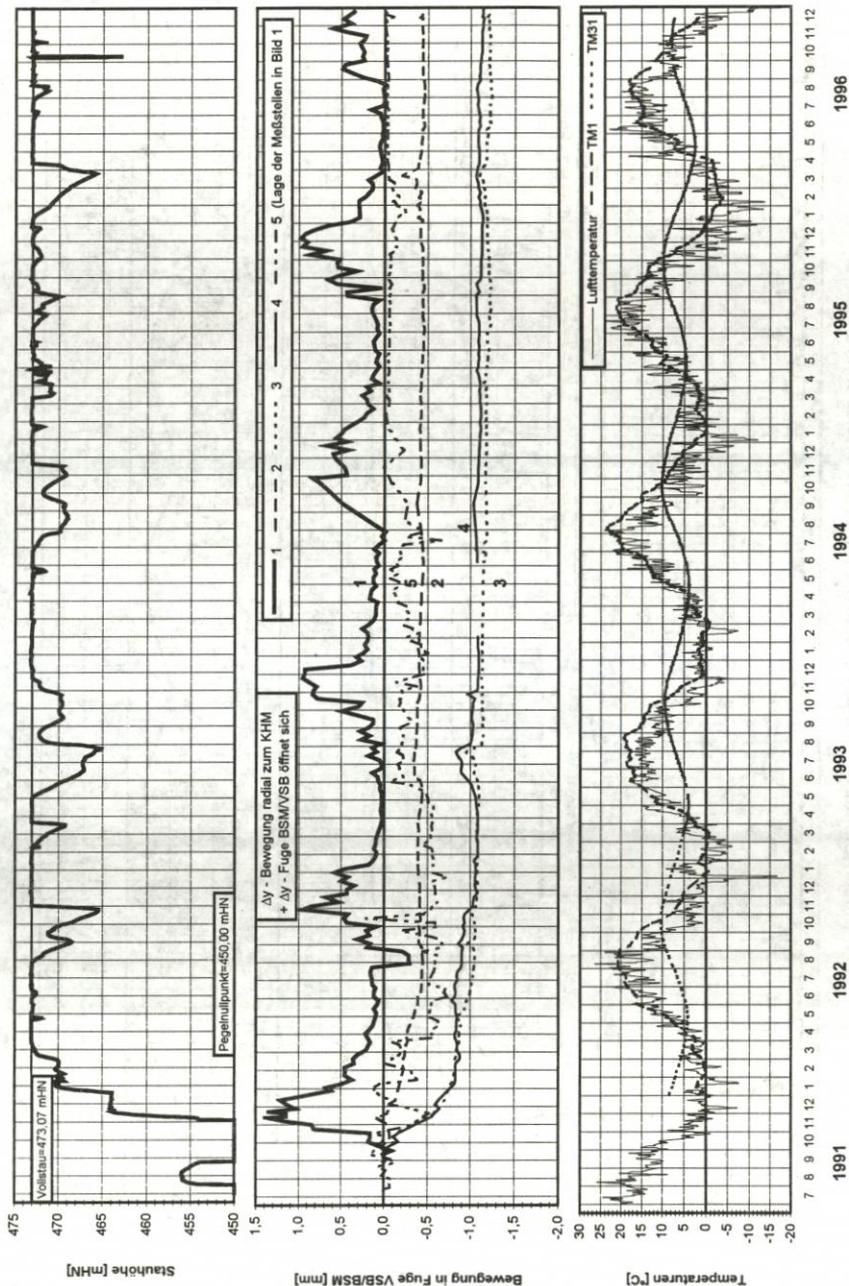
Die Ganglinien in den Bildern 12 und 13 enthalten radiale Verschiebungsbeträge (Δy) im Zeitraum 1991 - 1996. Bevor auf diese Meßergebnisse eingegangen wird, sind einige Erläuterungen zur Herstellungstechnologie notwendig. Der Vorsatzbeton wurde blockweise an das Bruchsteinmauerwerk anbetoniert, ohne daß der alte Putz aus den 30iger Jahren entfernt wurde. Durch Schwindvorgänge während des Abbindens des Betons öffnete sich die Fuge VSB/ BSM. Mit dem Einstau der Talsperre wirkte der Lasteintrag des Wasserdruckes auf den Vorsatzbeton und preßte diesen an den Stützkörper. Dieser Vorgang macht sich insbesondere in den Höhenhorizonten ②③④ (Bild 11) als Schließvorgang mit stellenweise mehr als 1 mm bemerkbar. Spätestens mit dem Erreichen des Vollstaus sind größere Bewegungen abgeklungen bzw. weisen ein asymptotisches Verhalten auf.

Desweiteren ist an den Ganglinien im Höhenhorizont ① (Mauerkrone) ein jahreszeitlich bedingtes Öffnen und Schließen der Fuge VSB/BSM erkennbar. Bis auf eine reagieren alle 15 Meßstellen der Mauerkrone in der gleichen Art und Weise. Die maximalen Öffnungsbeträge liegen bei > 2 mm. In den Fugen mit den intensivsten Bewegungen werden durchschnittliche Amplituden bis 1,2 mm ermittelt. Dieses Verhalten war in der Form nicht erwartet worden.

Die Ursachen dieses Vorganges können wie folgt beschrieben werden. Oberhalb des Frostrisses ist die Fuge BSM/VSB mit Polystyrol versehen. Dieser Schaumstoff läßt ein Spiel zwischen Vorsatzbeton und Mauerkrone in bestimmtem Umfang zu. Die Bewegungen des Vorsatzbetons (auch die im Kronenbereich) werden durch den Stützkörper vorgegeben, nicht durch die Mauerkrone. Die Mauerkrone selbst, also der Bereich oberhalb des Frostrisses, unterliegt einem intensiveren Wärmeaustausch (vergleiche T_{M31} und T_{M1}) und beginnt sich im Herbst eher und mit größerer Geschwindigkeit zur Luftseite zu bewegen als der Stützkörper inklusive des VSB. In dieser Zeit öffnet sich die Fuge. Mit der Annäherung der Temperaturverhältnisse in den zentralen Bereichen des Stützkörpers (TM_1) und der Mauerkrone (TM_{31}) schließt sich die Fuge wieder.

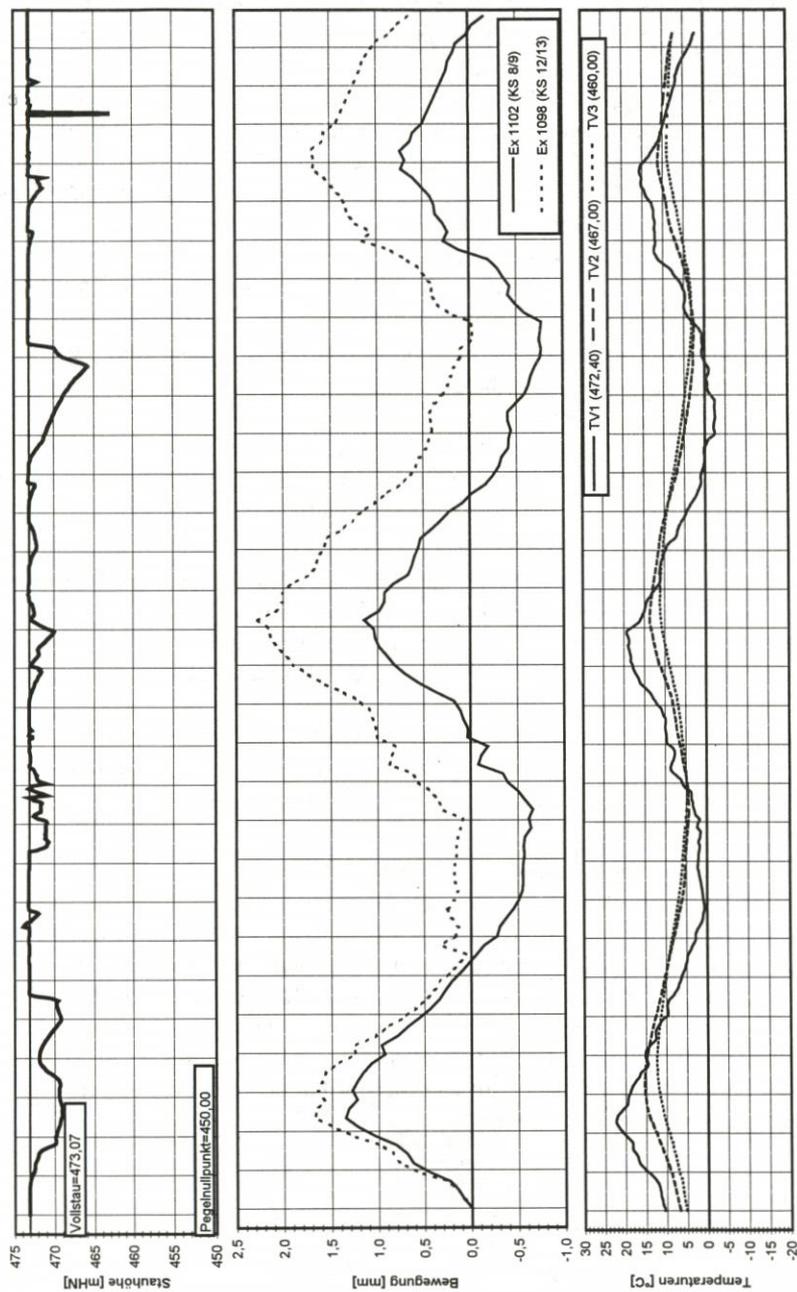
Die Ergebnisse der vor 3 Jahren begonnenen Messungen sind in Bild 14 dargestellt. In den Diagrammen ist ebenfalls der Temperaturverlauf in drei verschiedenen Höhenhorizonten des Vorsatzbetons enthalten. Den Ganglinien läßt sich entnehmen, daß die Mauerkrone (Vorsatzbeton wie Bruchsteinmauer) temperaturbedingten Höhenschwankungen vom Sommer zum Winter von stellenweise mehr als 2 mm unterliegt. Mit einem Hinweis auf die Meßwerte des zweidimensionalen Alignements aus den Jahren 1910 bis 1929 soll sich der Kreis unserer Ausführungen schließen. Hülsemann ermittelte vor über 60 Jahren genau die selben Ergebnisse, wenn auch auf anderem Wege.
