Dipl.-Ing. J. Engler, Wasser- und Schifffahrtsamt Nürnberg  
**Neue Erfahrungen beim Untertorwechsel an MDK-Schleusen**

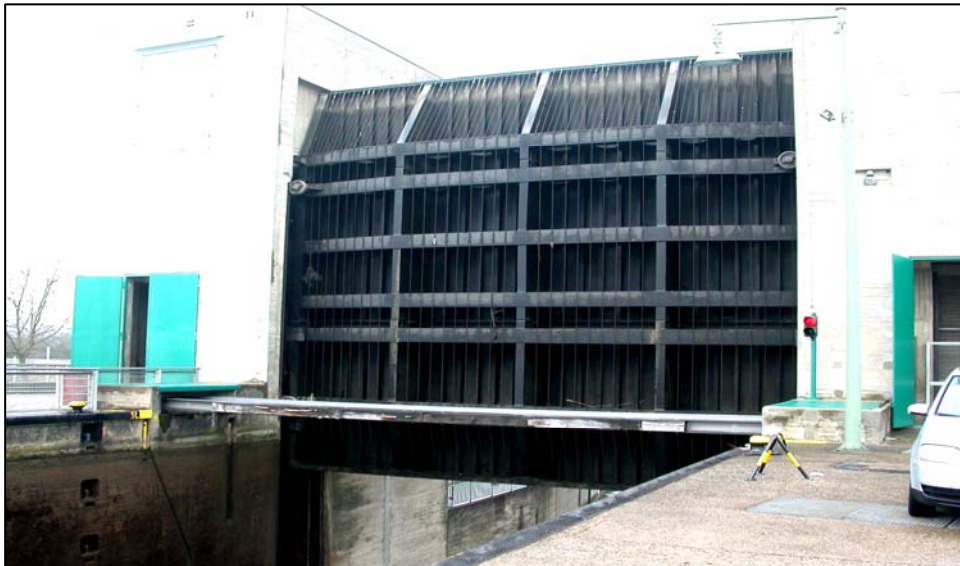
Bild 1: Altes Hubtor (Untertor) in Strullendorf

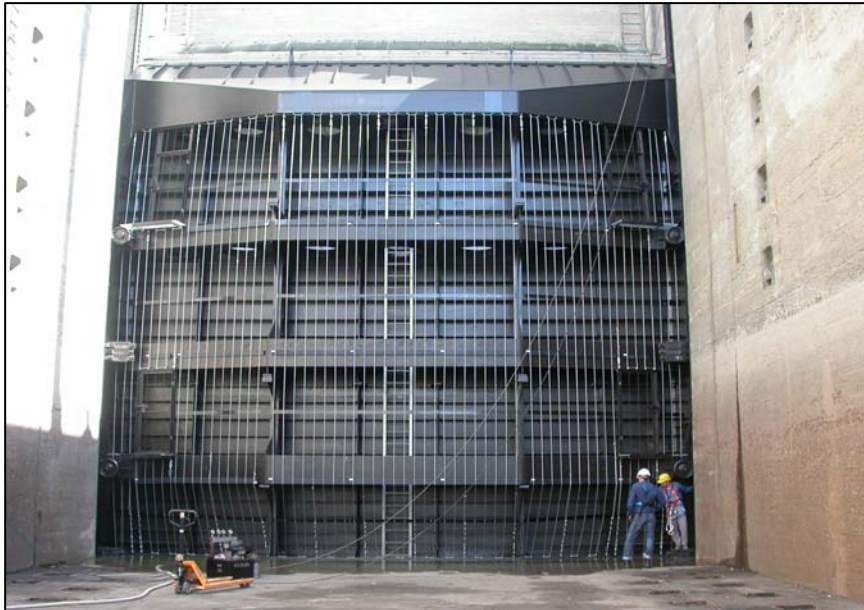
Bild 2: Neues Hubtor als Untertor an der Schleuse Hausen

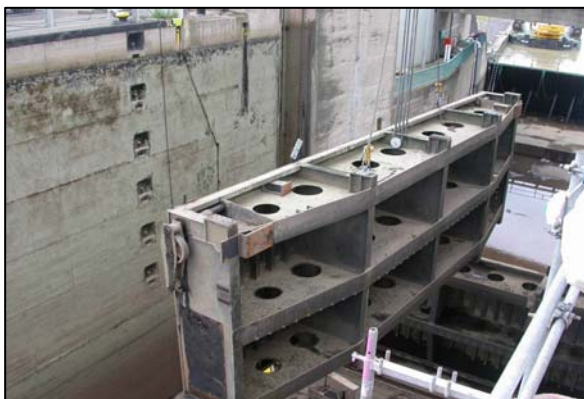
Bild 5: Demontage des Hubtorzwischenstücks

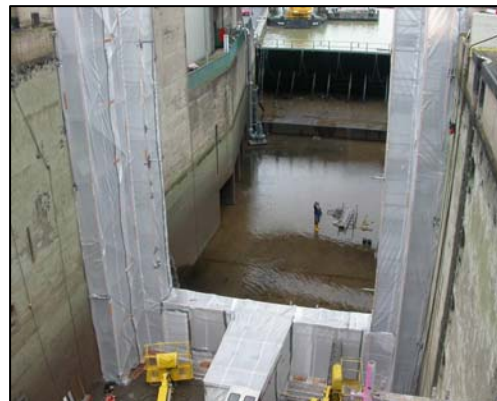
Bild 6: Einrüstung der Tormaske

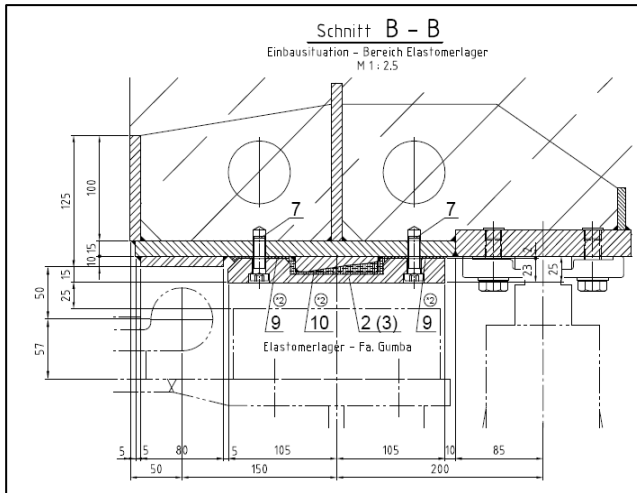
Bild 7: Elastomerlager als neue Auflage des Hubtores, Spalte mit Multimetall verpresst

- Minimierung des Edelstahlensatzes gemäß BAW-Merkblatt, November 2005
- Ertüchtigung der bestehenden Hartauflager an der Tormaske mittels Hartauflager-Aufdupplung, vergossen mit Multimetall Stahl 1018

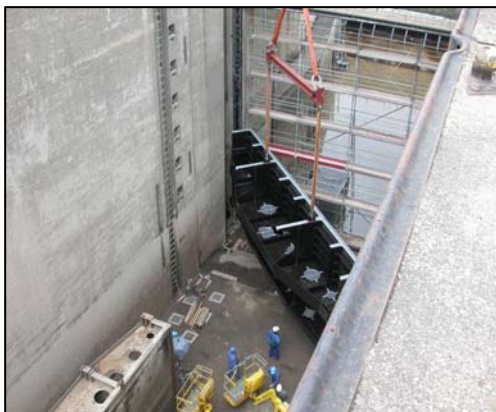
Bild 8: Unterstes Torsegment, Hausen

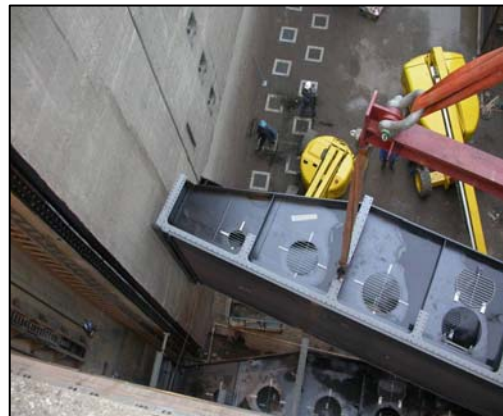
Bild 8: Mittleres Torsegment, Hausen
