## Gutachten

zu den mit dem Bauvorhaben Fürst-Johann-Moritz-Quartier  
zwangsläufig verbundenen Eingriffen in den Organismus der  
dort befindlichen Platane (*Platanus x hispanica*) und der Frage  
des Erhalts sowie der Erhaltungswürdigkeit des Baumes

Universitätsstadt Siegen | Grünflächenabteilung | Fludersbach 56 | 57074 Siegen

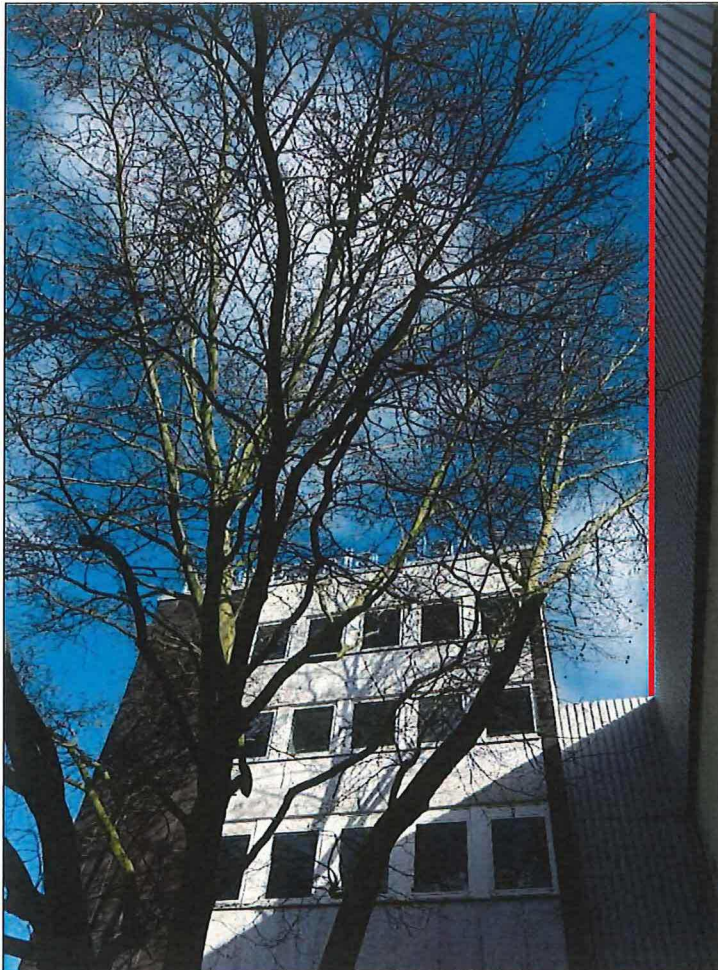
**Abbildung 5** Die Krone der Platane reicht nicht nur nahe an das Gebäude (rote Linie) heran, sondern überragt dieses mit weit ausladenden, horizontal ausgerichteten Starkästen.

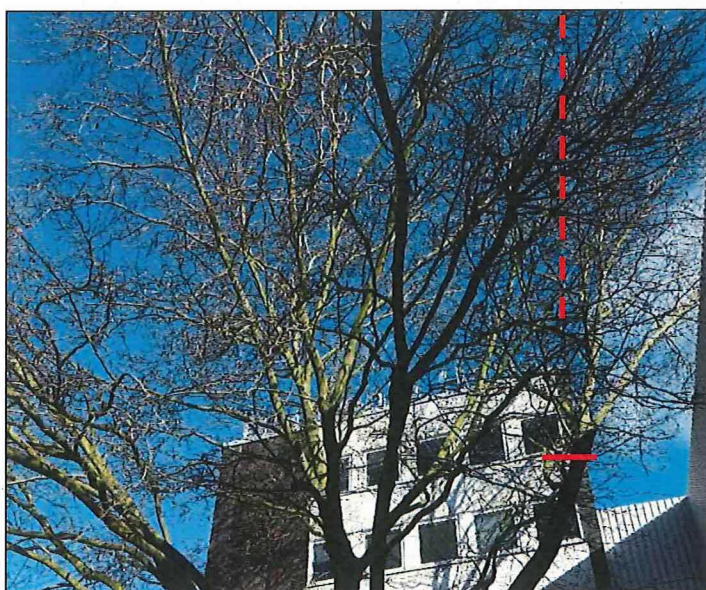
Abbildung 6

In etwa so, wie hier markiert, muss eingekürzt werden, um für den Neubau Platz zu schaffen. Dabei sind weitere Zwangspunkte noch nicht berücksichtigt.

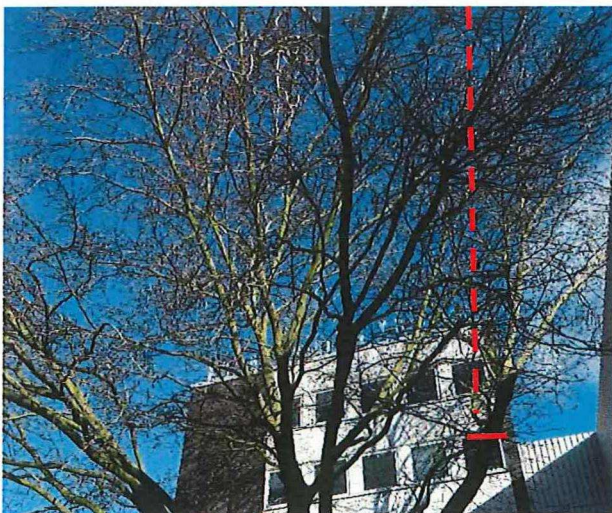
**Abbildung 8**

Die Aufnahme stellt in etwa dar, welchen Umfang die Schnittmaßnahmen haben müssten, um den Neubau einrüsten zu können.

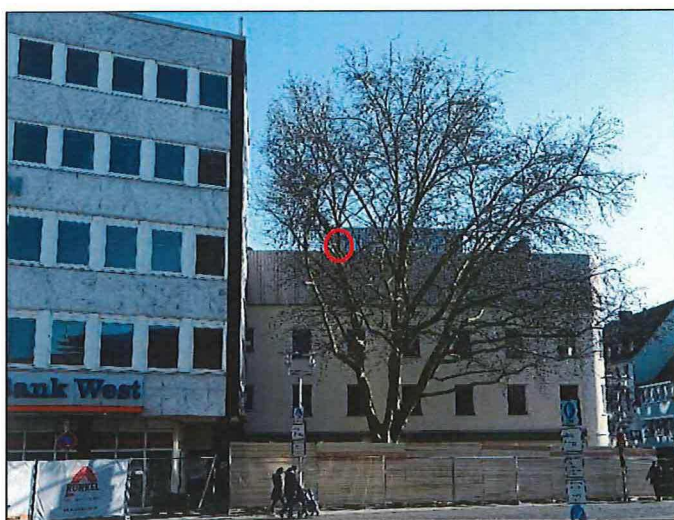
**Abbildung 13**

Bedingt durch die baumarttypische, tiefe Stammverzweigung hat sich eine breite Krone entwickelt, die bedingt durch die Nähe zum Gebäude und erfolgten Schnittmaßnahmen asymmetrisch ist. Mit Blick auf die Freistellung stellt dieser Sachverhalt ein erhebliches, biomechanisches Problem dar, dass durch die erforderliche Stämmlingskappung kritisch verstärkt wird und deshalb vorsorglichen Handlungsbedarf nach sich zieht, wie unter Punkt 2 dargestellt.

Die Aufnahme dokumentiert die Asymmetrie der Baumkrone, die nach Kappung des rot markierten Stämmlings als extrem zu bezeichnen wäre, ein Zustand, der aus biomechanischen Gründen nicht belassen werden dürfte.

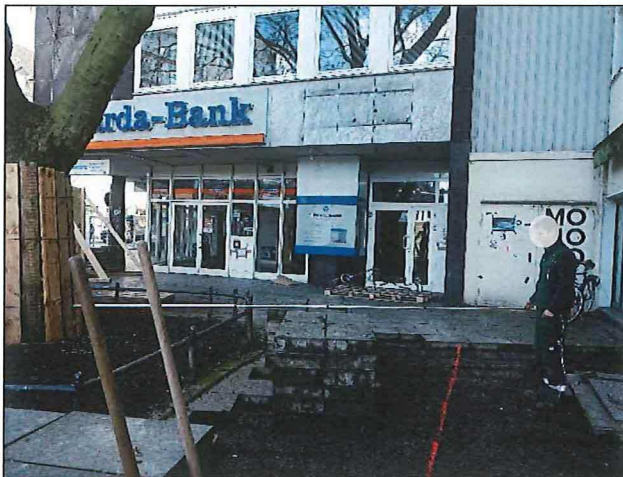
Abbildung 14

Aufgrund der festzustellenden Bodenverdichtung und –versiegelung ist der Standort grundsätzlich als problematisch zu bezeichnen, jedoch nicht als ungewöhnlich für einen Großbaum in City-Lage. Ein baumseitiges Zeigerphänomen für diesen Sachverhalt stellt die Ausbildung von mittlerweile stark dimensionierten Adventivwurzeln<sup>6</sup> dar. Was diesen Standort zudem kennzeichnet, ist die Nähe des Gebäudekomplexes zum gutachtengegenständlichen Baum.

Der Standort ist weitgehend mit schweren Betonplatten versiegelt, die oberen Bodenschichten hoch verdichtet.

Trotz großer Anstrengung gelang es dem jungen Mitarbeiter der Grünflächenabteilung kaum, mit der Spitzhacke nach unten vorzudringen.

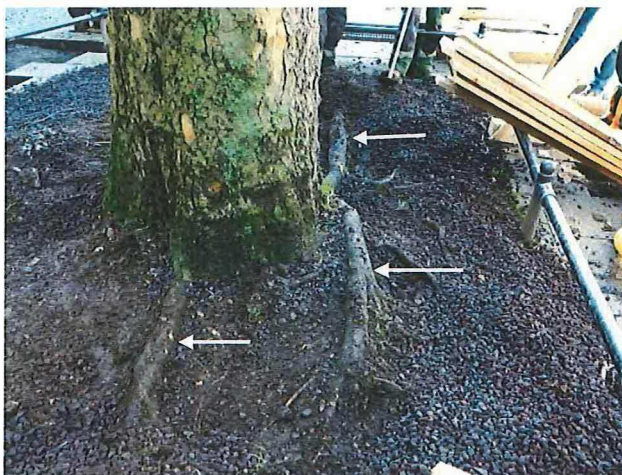
Abbildung 15

Die weißen Pfeile markieren die angesprochenen Adventivwurzeln.

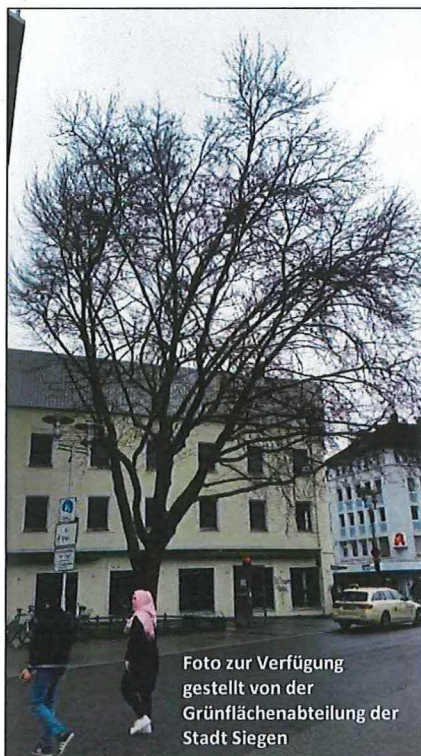
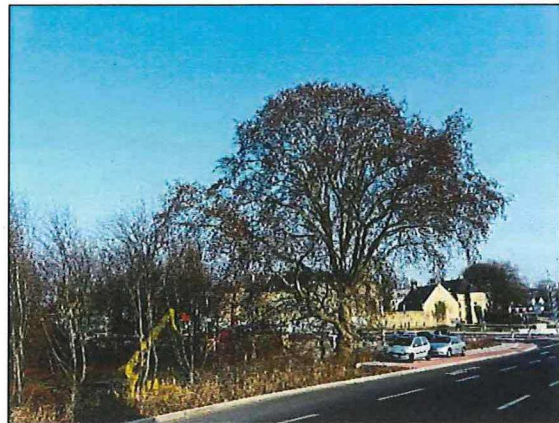
Abbildung 16 (links) und 17

Trotz dieser widrigen Gegebenheiten ist es der Platane bisher gelungen, sich an den Standort anzupassen. Zwar sind Vitalitätsmängel festzustellen, jedoch noch keine gravierenden. Bei Verwendung des Bonitieringsschlüssels von ROLOFF<sup>7</sup> ist die Platane bei einer guten Vs 2 einzuordnen, also in die Stagnationsstufe.

Vergleicht man das Verzweigungsmuster der gutachtengegenständlichen Platane mit der Platane aus Mühlheim a. d. Ruhr, die in Vs 1 einzuordnen ist, so wird ein Gefälle deutlich.

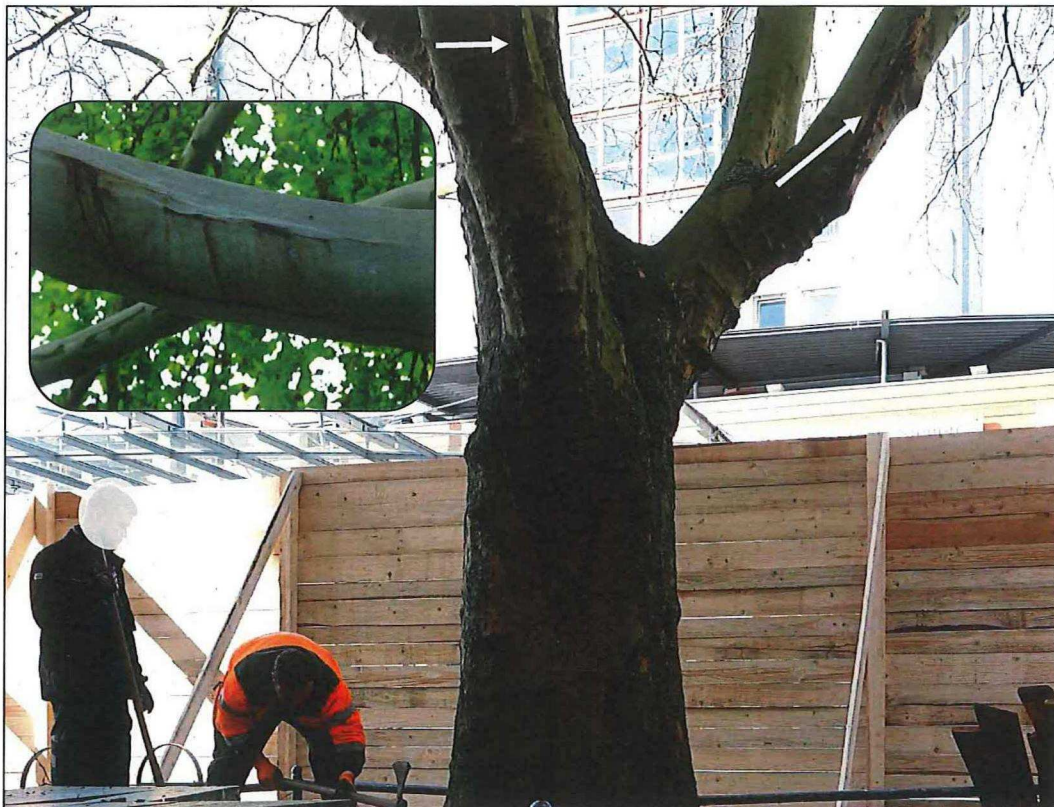
Seit einigen Jahren kommt hinzu, dass die Abwehrkräfte älterer und alter Bäume durch wiederkehrenden Trocken- und Hitzestress dauerhaft gemindert werden, erkennbar an baumartspezifischen Komplexerkrankungen. Bei Platanen nehmen Pilzkrankungen (beispielsweise *Massaria*<sup>12</sup>, Zottiger Schillerporling<sup>13</sup>) und das Phänomen der Rissbildung zu. Letzteres ist auch an der gutachtengegenständlichen Platane festzustellen.

**Abbildung 34 und 35** Studie der gutachtengegenständlichen Platane. Die beiden weißen Pfeile markieren zwei überwallte, nicht gänzlich geschlossene Längsrisse. Der Unterzeichner stellte noch weitere Risse an Kronenteilen fest. Dieses Phänomen tritt immer häufiger auf und kann sich im Einzelfall zu einem bruchmechanischen Problem entwickeln. In der Vegetationszeit tritt aus solchen Rissen häufig Exsudat aus (bakteriell bedingt), wie auf Abbildung 35 zu sehen ist. Bei der begutachteten Platane wird dies vermutlich auch so sein.

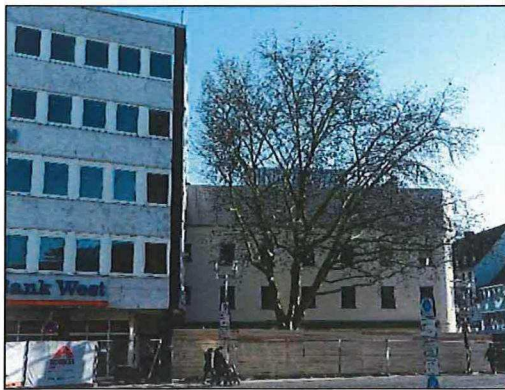
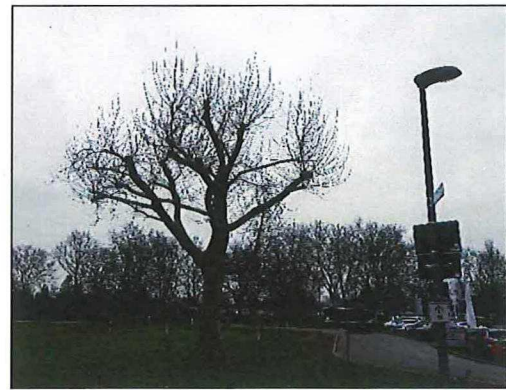
**Abbildung 37 und 38** Links ist die gutachtenegegenständliche Platane zu sehen, rechts eine gekappte Platane. So ähnlich würde die gutachtenegegenständliche Platane nach den Schnittmaßnahmen aussehen. Aus Sachverständigensicht wäre dies gestalterisch nicht vertretbar, grundsätzlich nicht, und insbesondere nicht an einem derart prominenten Standort in der Universitätsstadt Siegen.

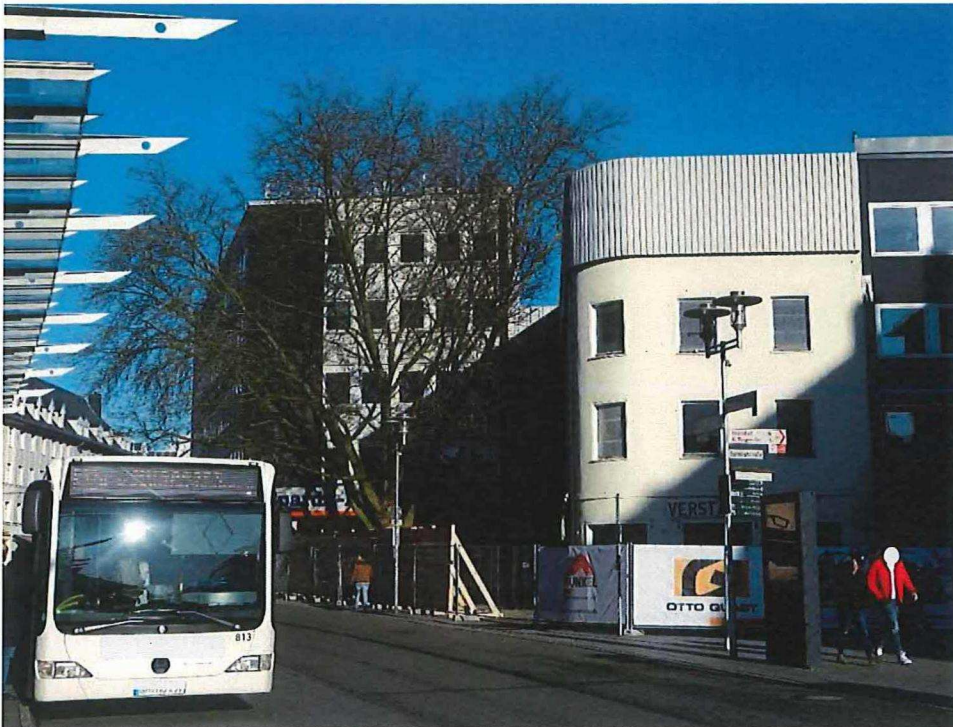
**Abbildung 43** Die Aufnahme dokumentiert die wichtige gestalterische Bedeutung der Platane.

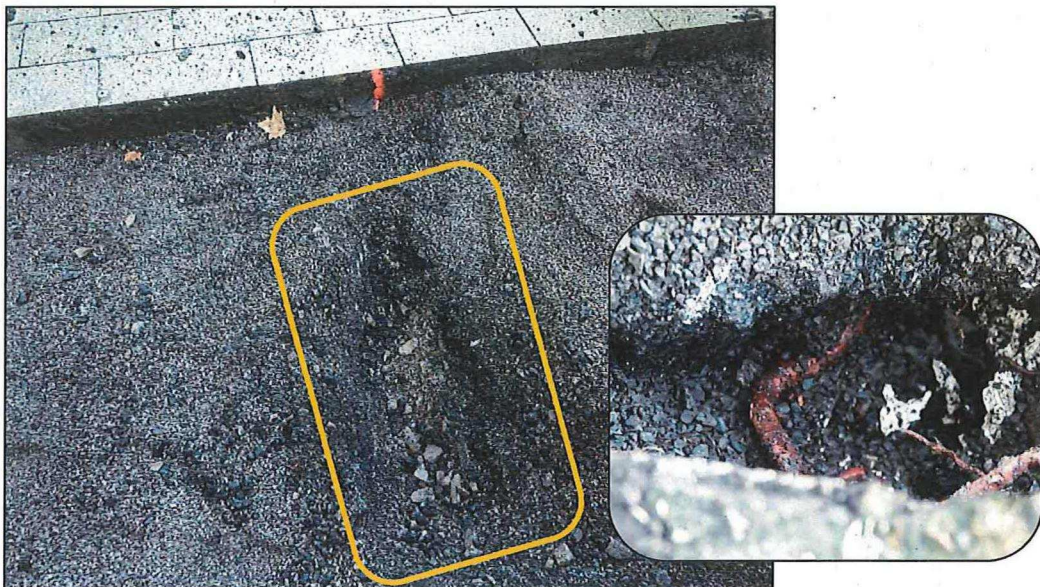
- 8.1 Bei der Untersuchung der gutachtengegenständlichen Platane wurden keine stärkeren Wurzeln in dem Bereich festgestellt, der vom Bau der Bohrpfahlwand betroffen ist.
- 8.2 Aus dieser Feststellung kann nicht der Schluss gezogen werden, dass es nicht zu Wurzelverletzungen kommen kann, denn die Untersuchung beschränkte sich auf den oberen Bodenhorizont. Ein tieferes Eindringen war aufgrund der Gegebenheiten nicht möglich.
- 8.3 Es kann nicht ausgeschlossen werden, dass in tieferen Horizonten bodenphysikalische Bedingungen vorliegen, die der Platane ein Einwurzeln ermöglichten. Wäre dies der Fall käme es zu Beschädigungen von Wurzeln, was relevant für die Standsicherheit des Baumes sein könnte.

**Abbildung 47 und 48** Die Versuche, mit der Kreuzhacke den Boden zu öffnen, scheiterten im Ansatz, ein Eindringen war schlichtweg unmöglich. In der Bettung der Betonplatten fanden sich vereinzelt Feinwurzeln (siehe Abbildung 48)
