Reifenalterung · statische und dynamische Stahlcord-Gummi-Haftung · strukturelle Haltbarkeit

Untersuchungen zur Alterung von Pkw-Gürtelreifen

G. Willmerding, Ulm und N. Seitz, München

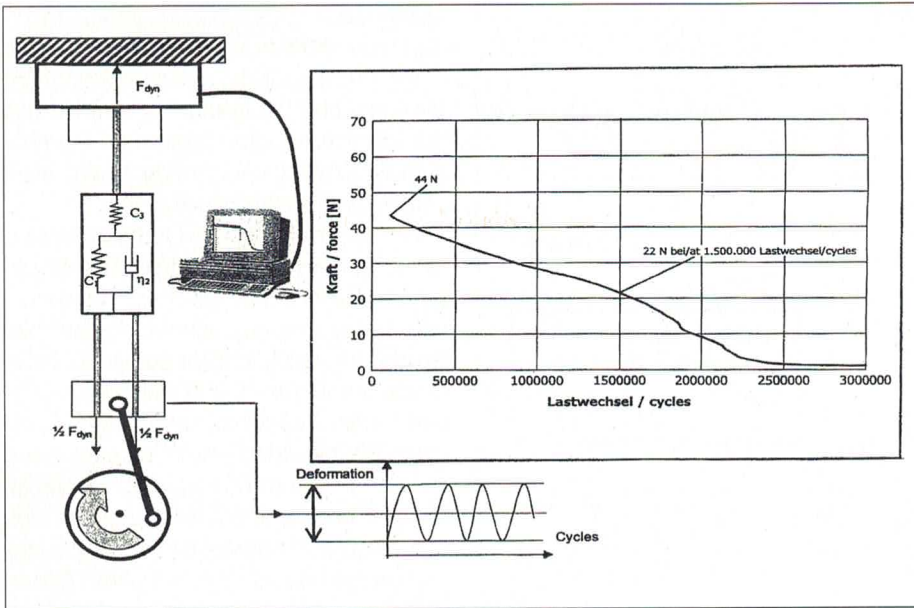
Abb 4. Gemessener Verlauf der dynamischen Kraft beim Pulser-Versuch

Abb. 4 zeigt ein typisches Diagramm eines Pulser-Versuches. Es hat sich gezeigt, dass die Versuche nur so lange durchgeführt werden müssen, bis die durch die Verformung hervorgerufene Kraft auf 50 % des Ausgangswertes abgefallen ist, da dann bereits die ersten Risse (Beginn der Separation) entstehen.

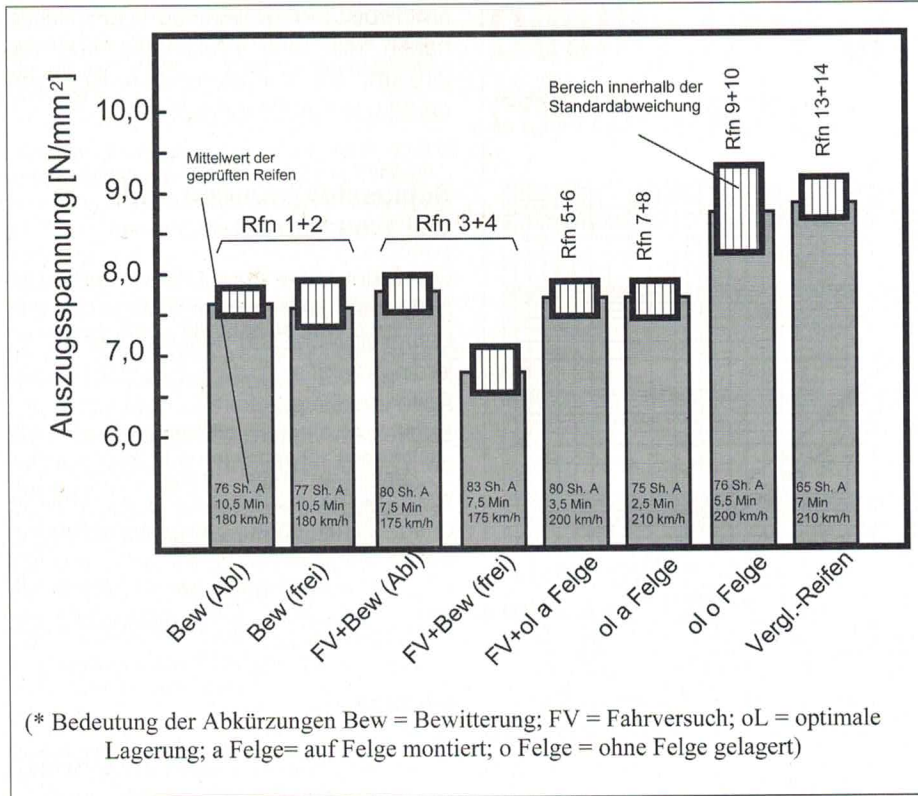
Abb. 5. Durchschnittliche Auszugsspannung über beide Gürtellagen

Die Auszugsspannungen der gealterten Reifen liegen überwiegend im Bereich zwischen 7,5 und 8,5 N/mm². Dies entspricht dem Wert der Auszugsspannungen von Neureifen des gleichen Herstellers und beweist somit, dass die untersuchten Reifen auch nach 10 Jahren keine signifikanten Alterungserscheinungen aufweisen (Abb. 5). Aus diesen Versuchen muss geschlossen werden, dass die Lebensdauerkurven der Neureifen dieses Herstellers praktisch identisch sind wie jene Lebensdauerkurven von Reifen, die 10 Jahre gelagert worden sind.

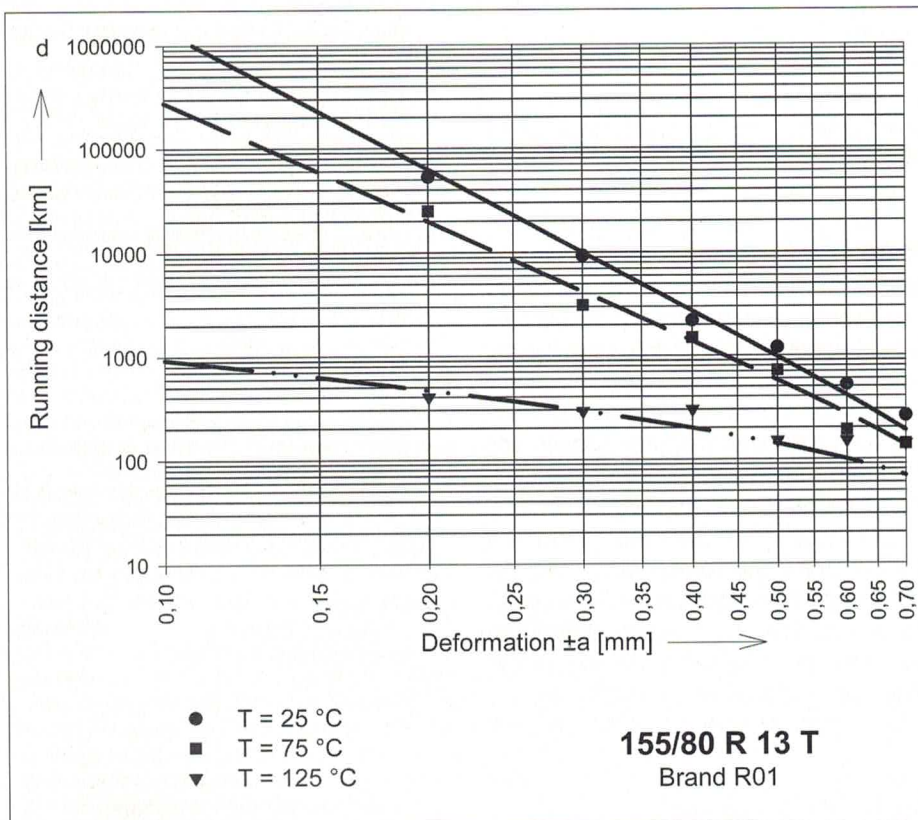
Abb. 6. Lebensdauerdiagramm eines Pulser-Elementes aus Neureifen und aus den 10 Jahre alten Reifen

Die Pulserversuche wurden bei Verformungen von 0,7 ± 0,5 mm und Raumtemperatur durchgeführt. Hierbei ergaben sich die gleichen Werte wie bei einem

Neureifen der gleichen Dimension und des gleichen Herstellers (Abb. 6). Zur Berechnung der Lebensdauer können also die Lebensdauerkurven des Neureifens herangezogen werden (Abb. 6). Da der Abstand der Stahlkorde von 2 verschiedenen Lagen um den Faktor 1,6 größer ist als der Fadenabstand innerhalb der untersuchten Lage, wird diese Lebensdauerkurve den veränderten geometrischen Verhältnissen angepasst (Abb. 7). Eine Verformung eines Elementes von ±0,2 mm in Abb. 6 entspricht dabei der Verformung im Reifen von 1,6 * 0,2 = ± 0,32 mm in Abb. 7.

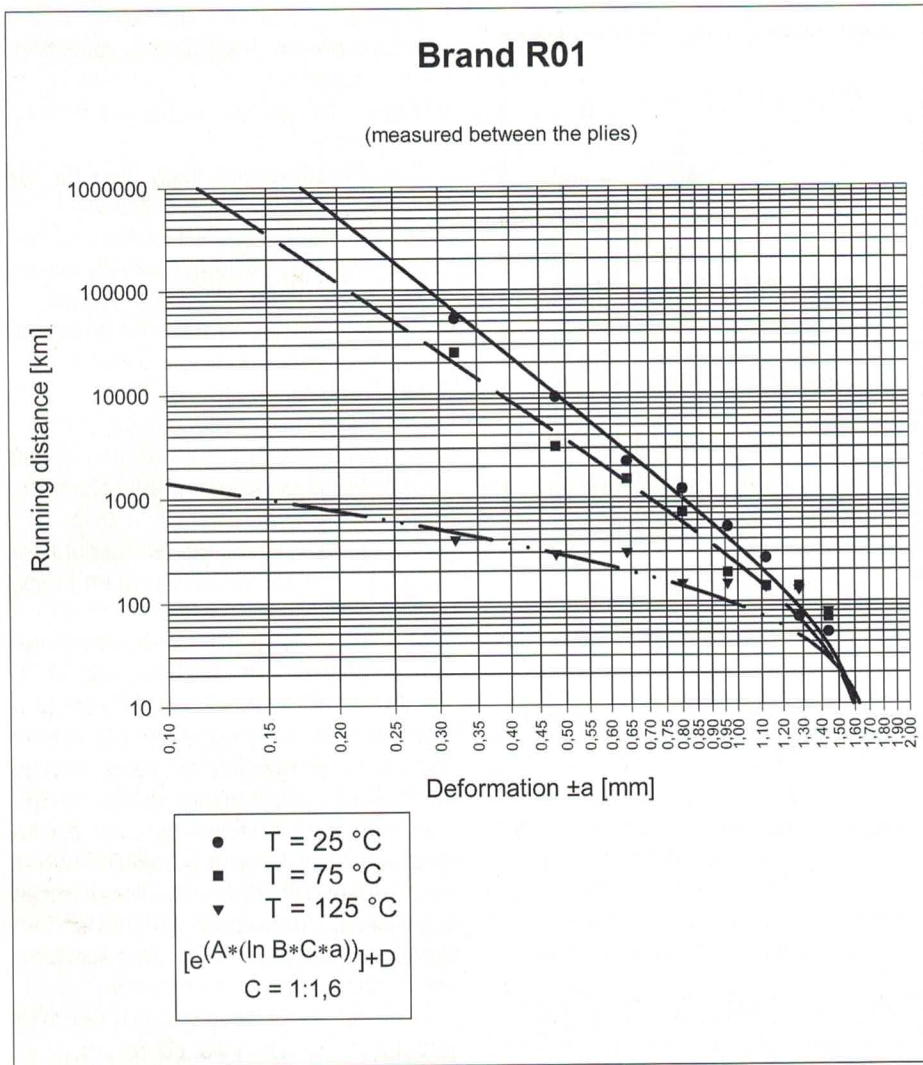
Abb. 7. Lebensdauerdiagramm des Reifens 155/80 R13 und der gelagerten Reifen des Herstellers Michelin

Aus dem Verformungsversuch der vorliegenden Dimension und des vorliegenden Fabrikates ist bekannt, dass die Gürtelkanten bei einem Luftdruck von 2,5 bar (kalt), einer Radlast von 3500 N, einem Sturzwinkel von 3° auf einem Trommelsegment mit einem Durchmesser von 2000 mm beim Durchlaufen der Aufstandsfläche eine Verformung von ca. ±0,4 mm erfahren. Mit diesem Wert für die mechanische Verformung und der sich hierbei einstellenden Temperatur an den Gürtelkanten von ca. 120 °C ergibt sich für die untersuchten Reifen eine Lebensdauer von ca. 300 km. Die

am Prüfstand gefahrenen alten Reifen haben real eine Prüfstrecke von ca. 210 km, die Vergleichsreifen eine von ca. 250 km zurückgelegt.
