Gegenstand:

- 1.) Überprüfung des Höhenruder-Antriebsbeschlages im Rumpf
- 2.) Ergänzung des Betriebshandbuches

Alle ASW 15 und 15 B incl. Wandlungsformen als Motorsegler

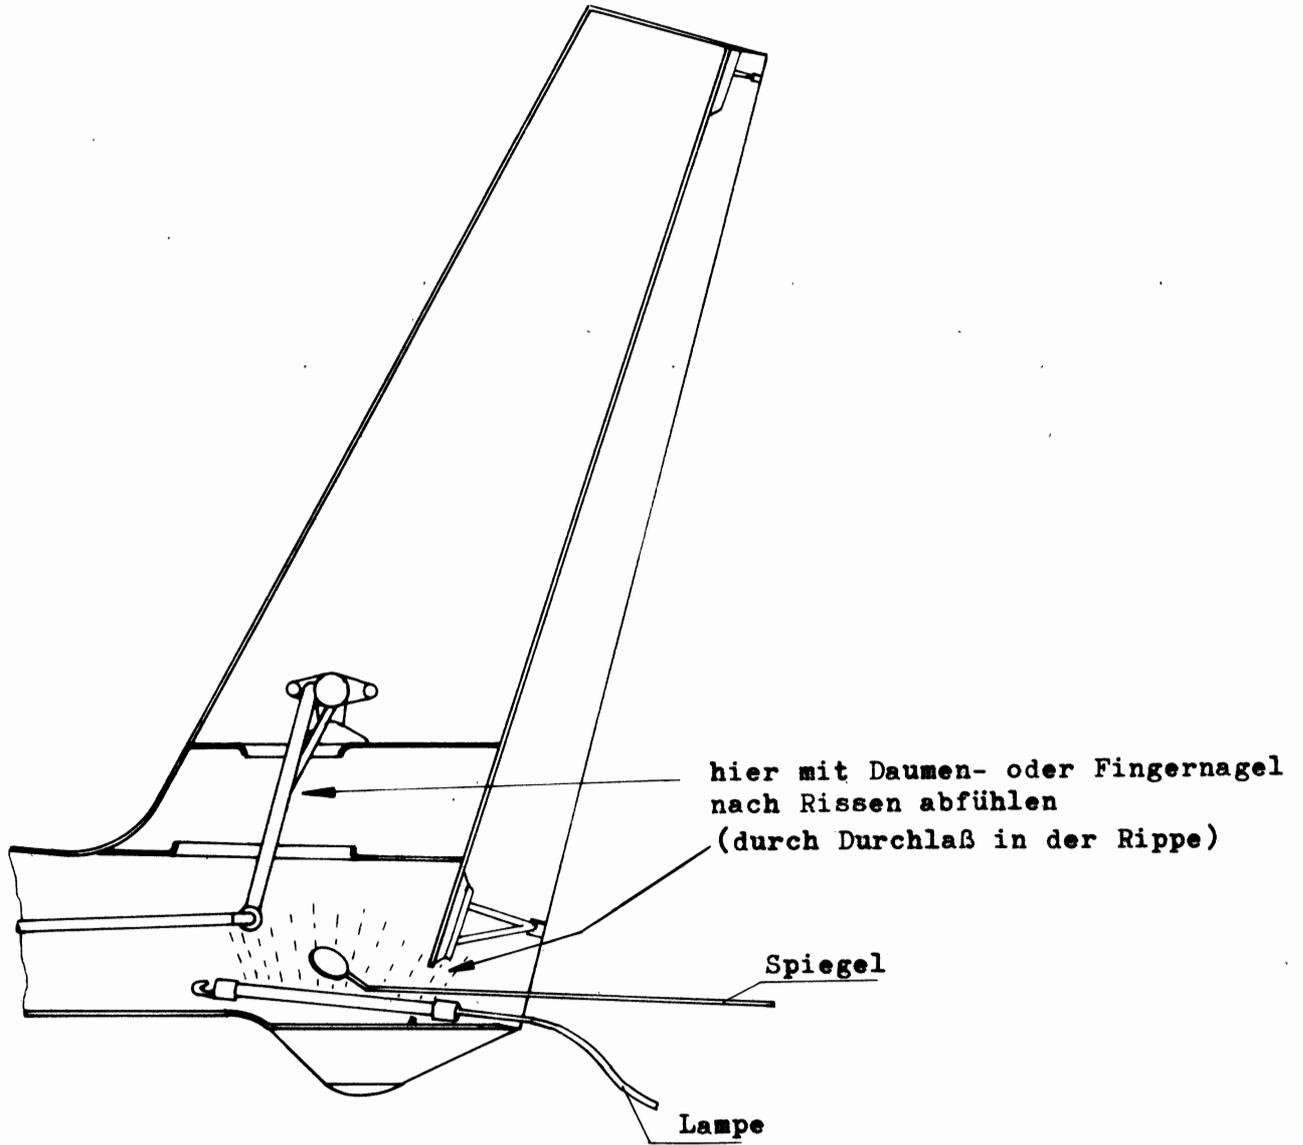
Bei einer ASW 15 ist im Fluge der Antriebshebel des Pendelruders im Rumpf gebrochen (siehe Skizze). Glücklicherweise konnte sich der Pilot mit dem Fallschirm retten. Eine Überprüfung des Beschlages hat ergeben, daß ein Anriß höchstwahrscheinlich durch eine längere Zeit zurückliegende harte Landung zu einem Dauerbruch geführt hat.

- 1.) Der Höhenruder-Antriebshebel ist auf Anrisse zu überprüfen.  
Dazu ist das Seitenruder abzubauen, da die Inspektion vom Rumpfe her erfolgt (siehe Skizze). Die zu prüfende kritische Stelle ist nicht direkt einsehbar. Mit dem Daumennagel ist jedoch ein größerer Anriß zu spüren. Kleinere Risse lassen sich mit Hilfe eines Spiegels und einer kleinen Lampe, die an einer Leiste oder einem Draht befestigt werden, feststellen. Falls keine Risse gefunden werden, wird das Seitenruder wieder angebaut und abgesichert.
- 2.) Falls Risse gefunden werden, ist der Beschlag auszutauschen, wobei ein Beschlag gemäß Zeichnungsblatt 151.35.1011 (mit Änderungsvermerk TM 21 vom 24.11.81) verwendet wird. Als Arbeitsanweisung für die Arbeiten dient die Reparaturanweisung A für die ASW 15.
- 3.) Dem Hersteller ist eine Kopie des Befundberichtes zuzuleiten.

- 4.) Die Betriebshandbuch-Seiten 22 (ASW 15) und 25 (ASW 15 B) werden durch die Seiten 22 A bzw. 25 A ersetzt. Durch diese Maßnahme soll sichergestellt werden, daß die Prüfung bei jeder Jahresnachprüfung und nach harten Beanspruchungen (harte Landungen, Brüche u.ä.) wiederholt wird.
- 5.) Auf Seite 3 des Flug- und Betriebshandbuches wird die Änderung des Betriebshandbuches gemäß Punkt 4 eingetragen und bescheinigt.
